三重県上野市 養護盲老人ホーム梨の木園

1. 火災の特色

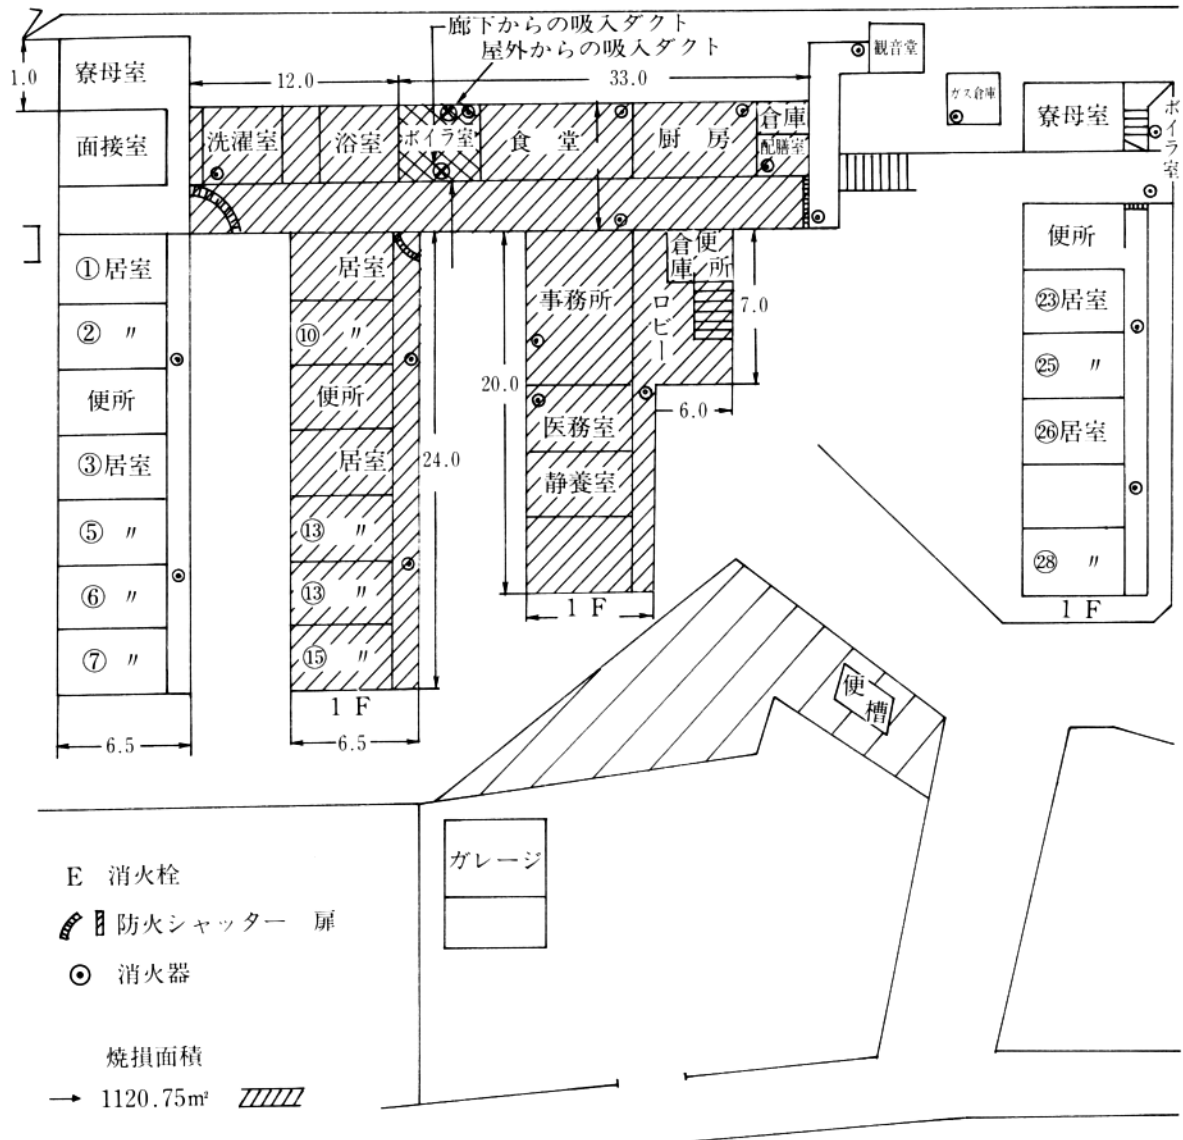
図一 梨の木園 1階平面図

1階西側の中央部ボイラー室で6人が暖房設備の改修工事中を行っていた。

職員及び暖房工事員等により、1階の者はそれぞれ出入口又は窓から、2階の者はスロープを使用し戸外へ避難させた。

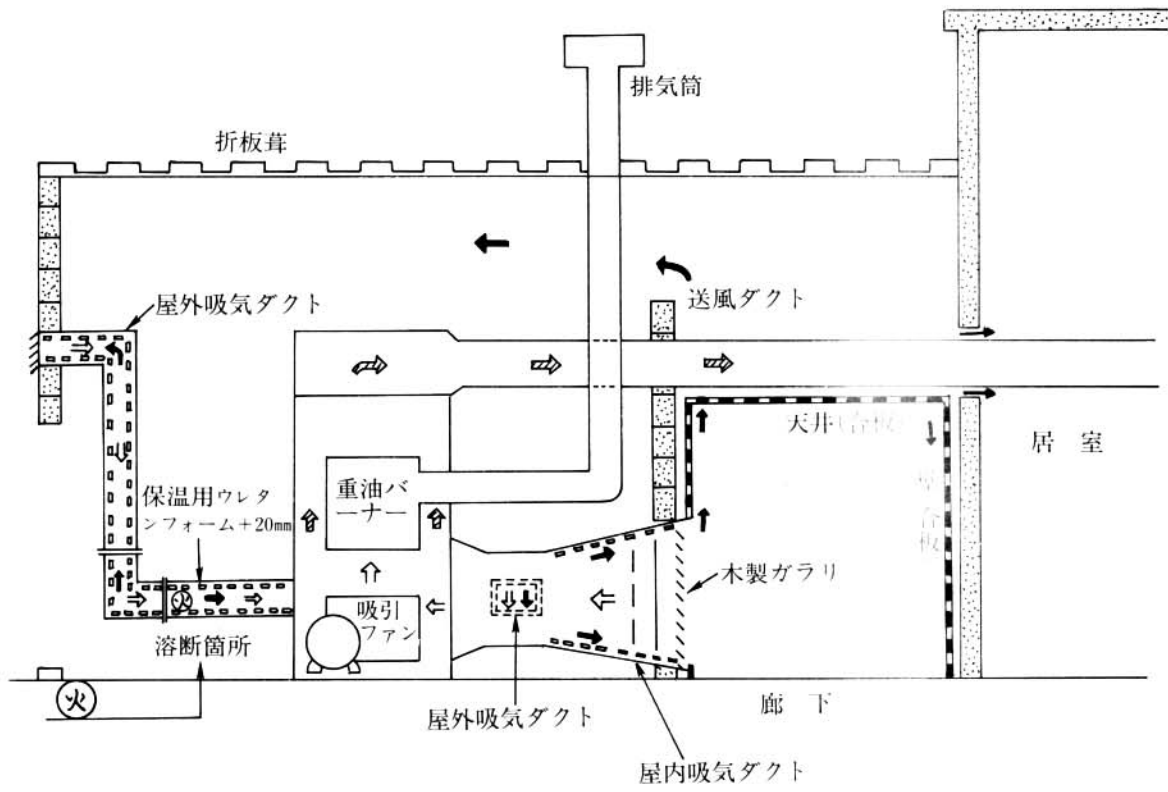
図一2：出火場所断面図

暖房方式を温風循環式から温水循環式に変更するための吸気ダクトを解体中、使用したアセチレン溶断の炎がダクト内に保温用として施工されていたウレタンフォームに着火した。

着火したウレタンフォームより室内吸気ダクト内の奥に延焼しさらに木製ガラリ、内装合板、天井へと延焼拡大した。

解体作業をしていた作業員（6名の内2名）が粉末消火器で消火を試みたが、室内側の吸気ダクトの奥まで延焼していたため消火できなかった。
