東京都調布市 (株)にっかつ撮影所

1. 火災の特色

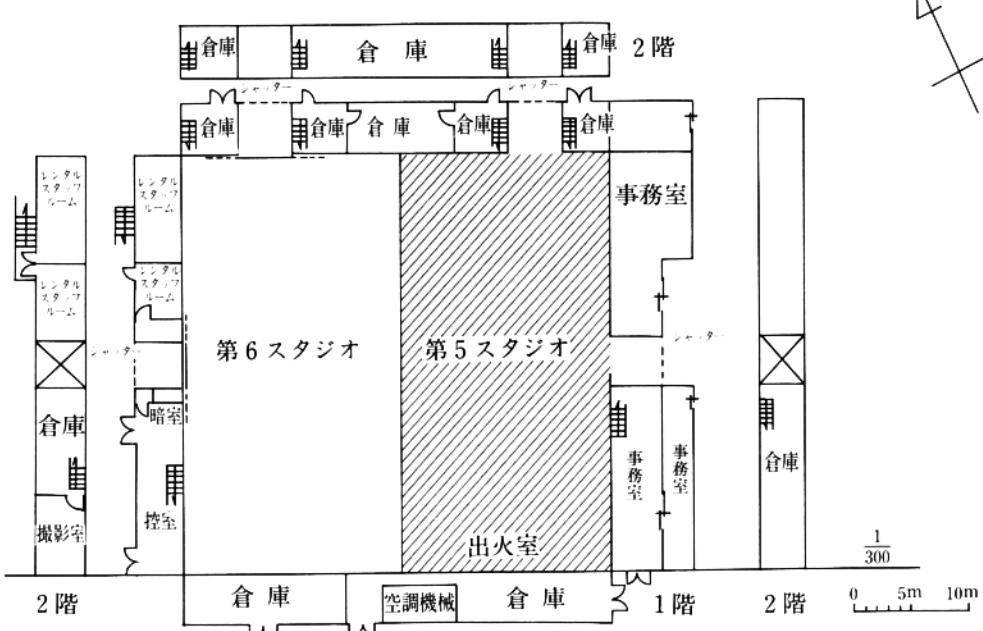
図2：第5・6スタジオ

第5スタジオ内ではカメラマン、タレント等約45名が撮影中であった。

ウレタンとベニヤ板で作った竜の鼻の模型（高さ約5m）の一部に発煙装置と接続して煙が出てくる所を撮影中、突然鼻の穴から火が吹き出した。

スタジオからの出入口は2ヶ所あったがいずれも二重になっているため開けるのに手間取り、煙が充満し逃げ惑う人が将棋倒しになり、パニック状態となった。

第5スタジオ北側倉庫から約3mのところで倒れていた男を救出し、救助隊が病院へ搬送したが一酸化炭素中毒のため死亡した。

- (1) 内部に撮影用の可燃物が多量に置かれており、急速に燃え広がり避難及び消火活動の障害になった。
- (2) 撮影所の扉が二重であり避難に支障をきたした。
- (3) 火災時は撮影中で、当日もタレント3名がピアノ線で宙吊り状態である特殊な状況下であったものの、スタッフの適切な行動により本火災では大事に至らなかったが、今後、特に特殊撮影をするスタジオでは同様のケースが考えられる。
- (4) スタジオ内での火薬等の火気使用は、都条例により許可が要るが、時間がかかるという理由で提出されていない。また、薬品等の管理が徹底されていなかった。
