火災・事故防止に資する防災情報提供シート

件名：溶接ノロが浸透探傷検査（PT）現像液に飛散した爆発

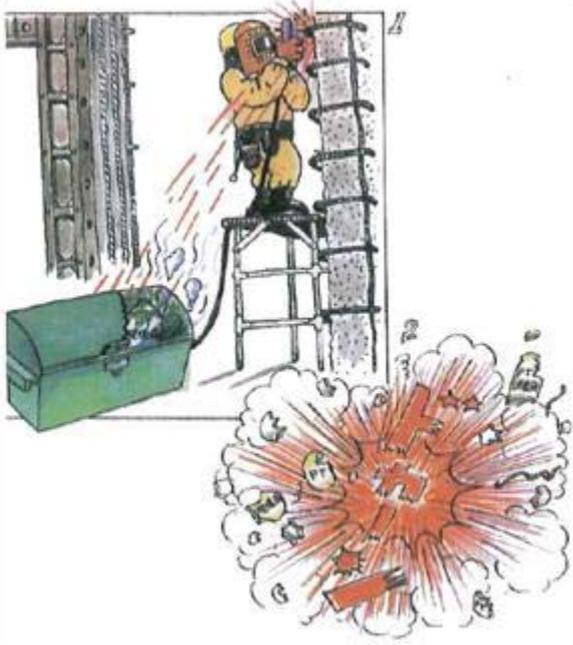
漏れていた浸透探傷検査（PT）現像液に、溶接作業の溶接ノロが飛散し爆発したものの。

1. 養生が不十分であった。
2. 火気作業の周辺に危険物があつた。
3. 火気作業の監視が十分ではなかつた。

1. 養生の徹底
(溶接作業を行う場合は周囲の養生を徹底して行う。)
2. 火気厳禁危険物の除去
(溶接作業の周囲 5 m 及び下方は、火気厳禁危険物を除去する。)
3. 専任監視員の適切配置
(溶接作業時には、作業者とは別の専任監視員を置く。)
