# 火災・事故防止に資する防災情報提供シート

件名：配管からの液化ガス漏洩

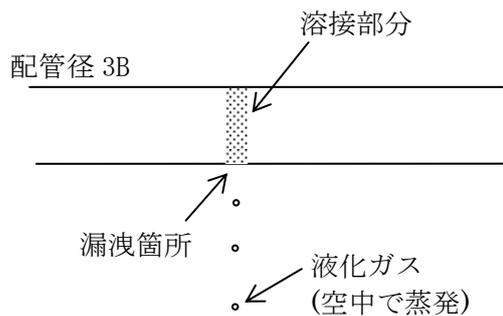
液化ガスを送液中、溶接線近傍の配管下面のピンホールから液化ガスが漏洩した。

配管敷設時の溶接部の塗装の下地処理が不十分であった。また、結露水分が下面に集まるため、他部位より外面腐食が進行した。

また、点検し難い場所であった。

溶接した後の下地処理は、ケレンを十二分に行って、塗装も丁寧に塗り重ねるなど、溶接部分の特殊性に配慮する。

当該配管は、点検しやすい場所へ移設・更新した。
