## リンに起因するトラッキング火災事例 ～ブリードアウト現象～

枚方寝屋川消防組合消防本部

本件は、エアコン室外ユニットから出火した事例で、室外ユニット内部に使用されている樹脂製ケースの成分に起因するものである。

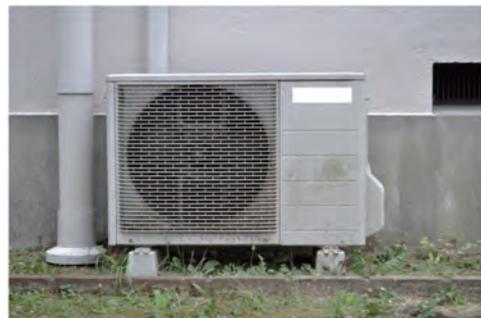
消防小隊が通報者宅付近の検索を実施した結果、共同住宅敷地内に設置されている室外ユニットからプラスチックが燃焼するような臭いが発生していた。

写真1：室外ユニットの設置状況

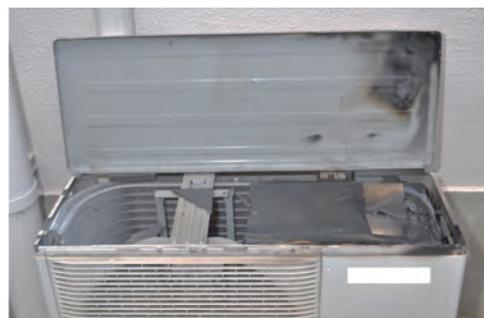
所有者の了承を得て室外ユニット天板を開くと、天板の裏側及び制御基板を収納する樹脂製ケース（以下、「電装ケース」と記す。）が一部焼損して

おり、すでに鎮火状態であった。（写真1、2）

写真2：室外ユニット内部の状況

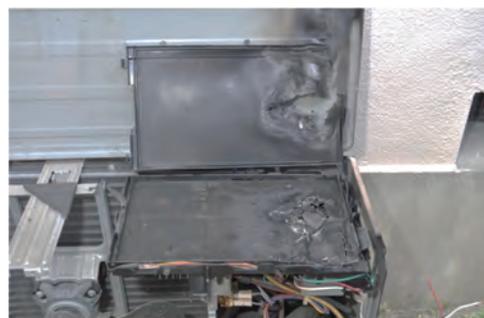
後日室外ユニットの収去時に電装ケースの蓋部分を開くと、内部で制御基板が一部焼損しているのが認められた。（写真3）

写真3：電装ケースの蓋部分を開いた状況

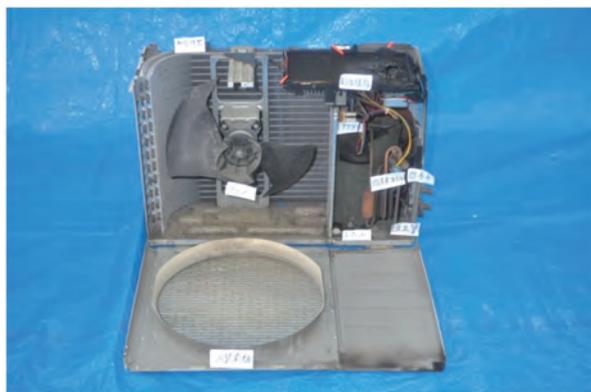
室外ユニット外周部、室外ユニット内部の各部品（コンプレッサ、四方弁、リアクター、ファン、ファンモータ、電気配線等）に焼損は認められない。外周部右側面のアース端子には使用された形跡が認められない。（写真4）

写真4：室外ユニット内部の状況

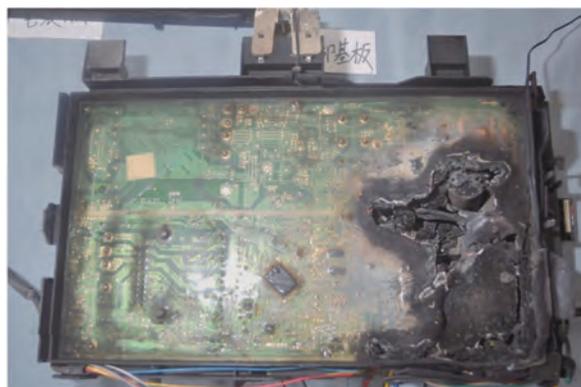
室外ユニット天板裏側には右端付近に煤の付着が認められる。

電装ケースの蓋部分は右側が全て変形し一部に焼失部分が認められる。制御基板は、右側が全て黒く変色しており、その中央付近には焼失部分が認められる。（写真5）

写真5：電装ケース及び制御基板の状況

これらの状況から制御基板から出火したことは明らかである。

鑑識結果及びメーカーからの情報提供により総合的に考察した結果、本件火災の出火原因は、室外ユニット内部の電装ケース樹脂に含まれている加工不良のリンがブリードアウト現象により、制御基板上の異なる電圧の回路間に水滴となって浮き出たため、リンを介してトラッキング現象が発生し、制御基板と電装カバーを焼損させたものと判定する。

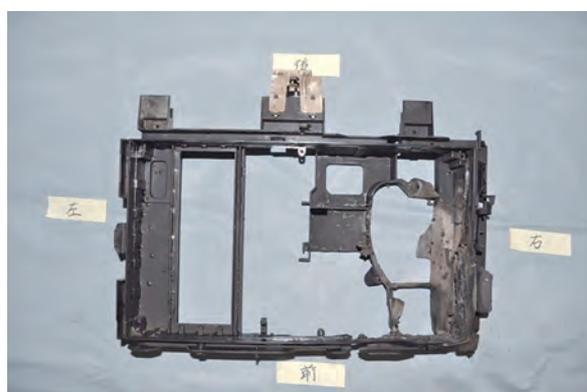
写真6：制御基板を除去した電装ケースの状況

電装ケースの内側面には所々に汗をかいたような水滴状の物質が付着しており、さらに電装ケースから制御基板を除去すると、電装ケースの複数箇所と同様の水滴が付着しているのが確認出来た。（写真7）

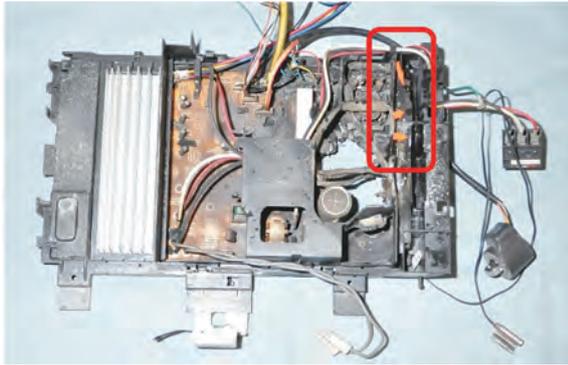
テスターで測定すると0.003MΩの抵抗値を示すことから通電性のある物質と判断できる。

写真7：電装ケース（裏側）に付着する水滴

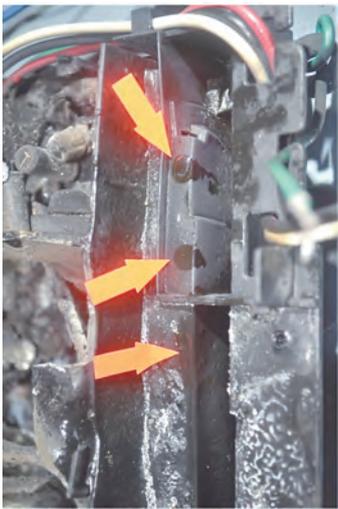
後日、消防研究センターへ電装ケースに付着する水滴の成分鑑定を依頼したところ「リンを含む水滴である。」との回答であった。（写真8）

写真8：水滴の拡大

結論めいた話になりますが過去の調査結果より、ブリードアウト現象（※）によって電装ケースの樹脂に含まれるリンが水滴状になって発生し、水滴の一部が制御基板上に浸入したため、制御基板上の異なる電圧の回路間でトラッキング現象が起きたものと考えられます。

リンを加工することで難燃性を発揮するのですが、一部に加工不良なリンが存在しており、ブリードアウト現象により水滴状になって表面上に浮き出ることが確認されました。

※ブリードアウト現象…樹脂材料の難燃補助剤であるリンが高温高湿環境により空気中の水分と反応し、樹脂の表面上に電解液として溶出する現象。

平成18年以降に製造したエアコンには、リンを含む電装ケースを使用しなくなったため、類似火災は発生しないと考えています。」

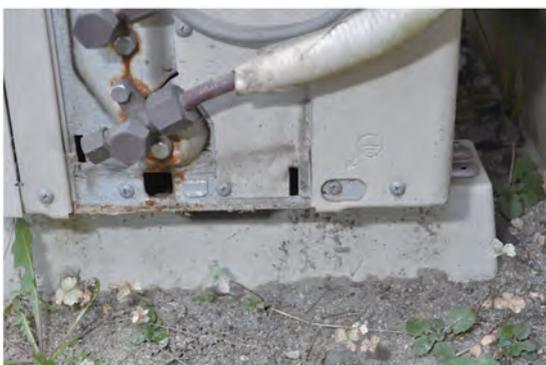
- 2 「当社製品の設計思想は、難燃構造で拡大被害を及ぼさない構造としており、内部で燃焼が発生しても拡大しないものとしています。さらに、アースが設置されていれば、制御基板に異常が発生した時点で家庭のブレーカーが落ちるように設計されています。今回の火災については室外ユニットのアースが未設置であったため、異常発生後も通電状態が継続し、お客様がスイッチの『入』『切』を繰り返したため、焼損が継続した可能性が高いです。」(写真9)

写真9：室外ユニット（アース端子）の状況

- 3 「今後の改善策として、カスタマーセンターに『内外通信異常のエラー表示が出ている。』と相談があれば、電源プラグを抜きエアコンを使用しないように指示することにしました。」
- 4 「アース設置義務について、新機種発売時の機種説明会等を通じて量販店、施工業者等へアース設置の必要性を強調していきます。

アース設置を行うには資格が必要であるのに、無資格者に任せている施工業者が一部に存在しており、問題視しています。」とのことである。

さらに、製品のアース設置に関して、各関係機関から消費者へ広報を行い、適切にアースを設置し、製品を正しく使用してもらうようにアプローチすることが重要である。
