## 1983年日本海中部地震による 地中構造物の浮上りの被害

建設省土木研究所  
機械施工部動土質研究室

1983年5月26日に発生した日本海中部地震により、秋田・青森県の各地において地盤の液状化によって地下オイルタンクあるいは地下の浄化槽が浮上る被害が見られた。本報告は地盤の液状化によって被害を受けた地中構造物の現地調査結果、浮上りの被害のあった地下オイルタンクの浮上り量と、浮上りの安全率との関係についてまとめたものである。

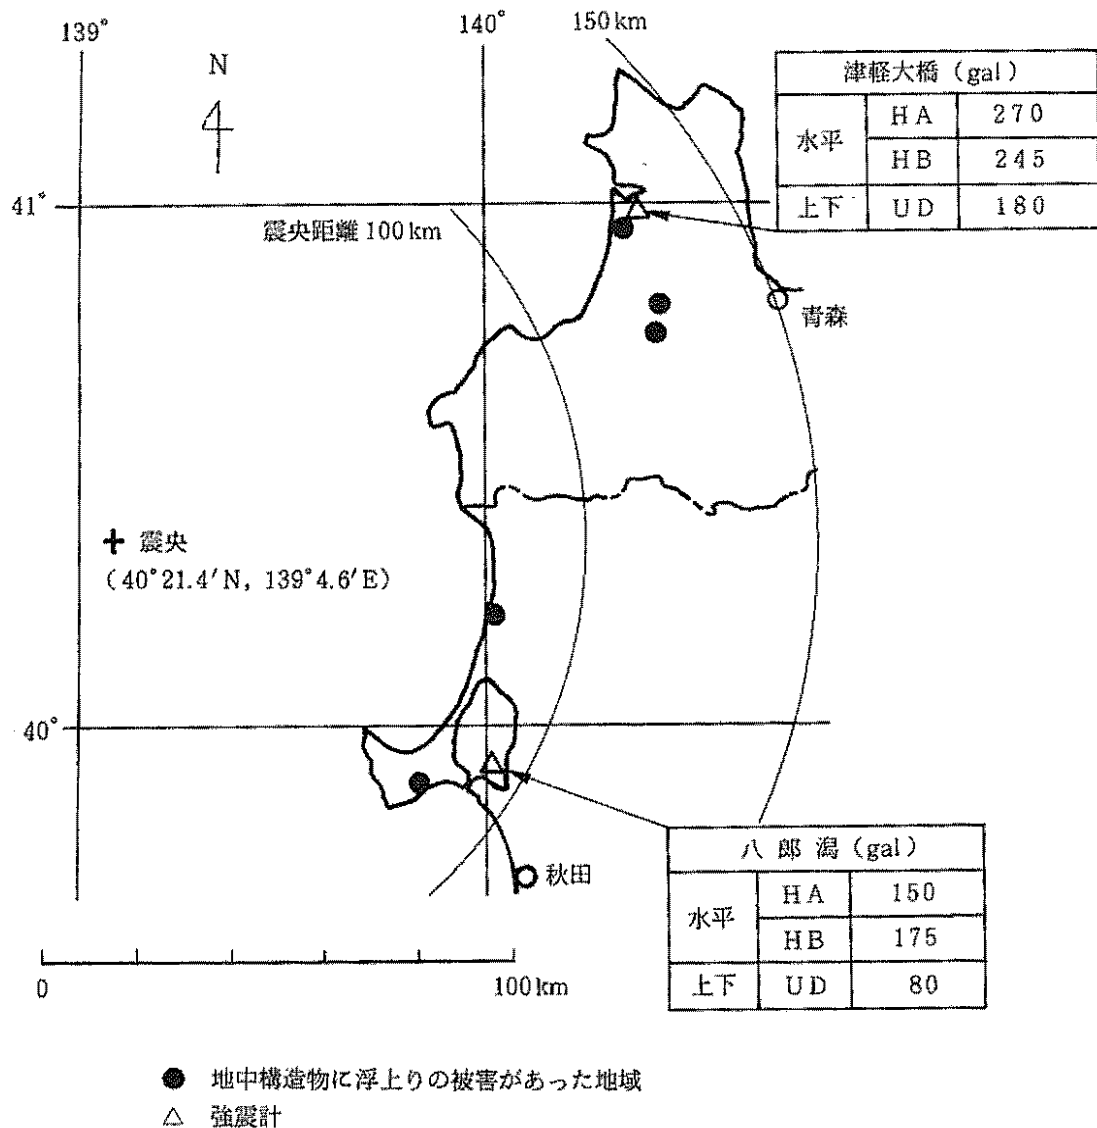
図2.1 強震計による各地の最大加速度の分布

図2.1は地下オイルタンクおよび地下浄化槽が今回の地震で浮上りの被害を受けた地域を示している。また図には、強震計によって観測された各地の最大加速度の分布<sup>1)</sup>、震央距離が示されている。強震計の記録によれば、今回の被災地点では最大加速度150 gal～270 galの水平地震動が作用したと推定される。また、地中構造物に浮上りの被害が発生した地点の震央距離の最大値は126 kmであった。ただし、震央は気象庁の「地震月報(昭和58年5月)」の値を用いている。

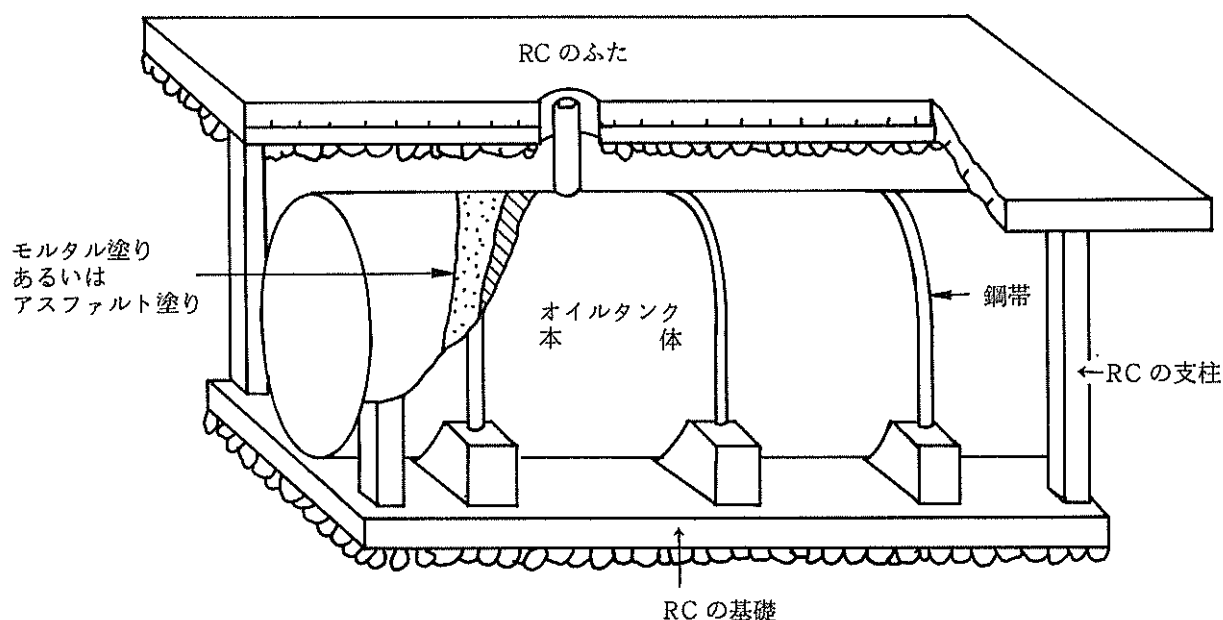
図 2.2 地下オイルタンクの構造

図 2.2 に地下オイルタンクの一般的な構造を示す。オイルタンク本体は鋼製の円筒であり、保護のためにモルタル塗りあるいはアスファルト塗りが施されている。オイルタンク本体は鋼帯によって鉄筋コンクリート(RC、以下ではRCと書く)の基礎に固定されている。鋼帯はタンクに加わる静水圧による浮力に耐えうる強度を持つように設計されており、その端部はアンカーボルトによって基礎に固定されている。RCの基礎にRCの支柱が立てられ、その上にRCのふたが載せられている。基礎とふたの間は、一般に、砂によって埋戻される。タンクの容量は1本当たり2～50klで、1～5本のタンクが同一の基礎に固定されている。

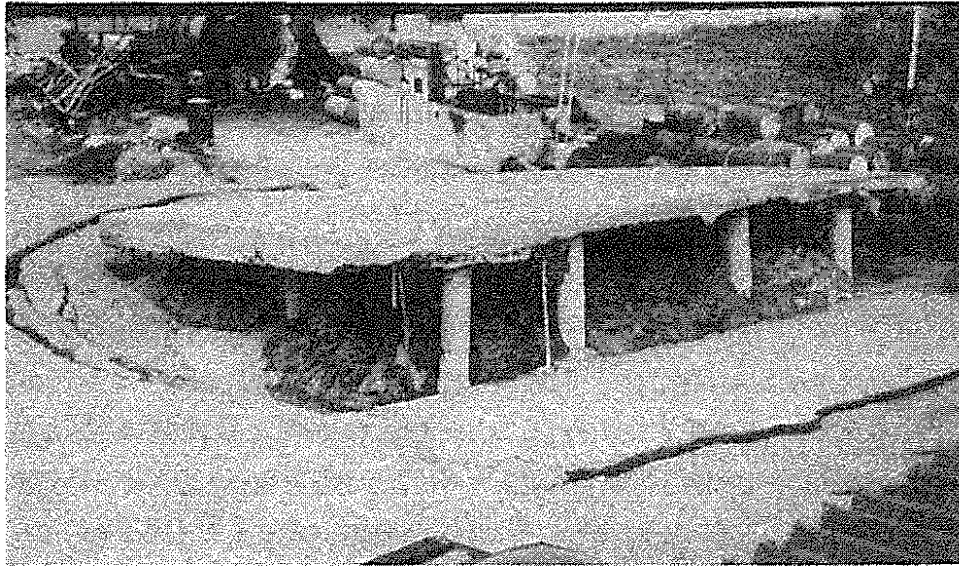
写真 2.1 地盤の液状化によって浮上った地下オイルタンク（浮上り量約 2 m）  
（この写真は地震の約 15 分後に撮影された。）

写真 2.1 は本調査地点のうち最も大きく浮上った地下オイルタンクを示している。この地下オイルタンクは約2 m浮上った。この地下オイルタンクは斜めに浮上っているが、これは、タンクが2本埋っており、その中に入っていた油の量が異なるためである。また、タンク本体の浮上りと同時にRCの支柱が基礎から抜け上っているが、このときタンク本体を基礎に固定している鋼帯も基礎との接合部分が切れてしまっている。

表 4.1 の“浮上り量”は写真 2.1 のように地中構造物が斜めに浮上った場合、地盤面から RC のふたの上部までの高さの最高と最低の値を採った。最も大きく浮上った地下オイルタンクは No. 24 の 202cm、浄化槽は No. 23 の 114 cm であった。また No. 4 と No. 17 はタンクの浮上りではなく、タンクの周辺地盤が沈下したものである。No. 18～21 は周辺地盤の沈下やタンクの隆起、配管の破損が消防本部に報告されているが、地震の直後に現地調査を行うことができなかったので本当に地下オイルタンクが浮上ったかどうか不明である。

式(1)の分子にRCの基礎の重量を加えていないが、これは、写真2.1に示したようにRCの基礎とオイルタンク本体を結んでいた鋼帯が切れて基礎が浮上りに対する抵抗として働かなかったためである。また、上載土のせん断抵抗力は地盤が液状化した状態ではほぼ0に等しいと考えられるので、ここでは無視している。また上載土の重量 $W_4$ の中には上載土中の水の重量も含まれている。

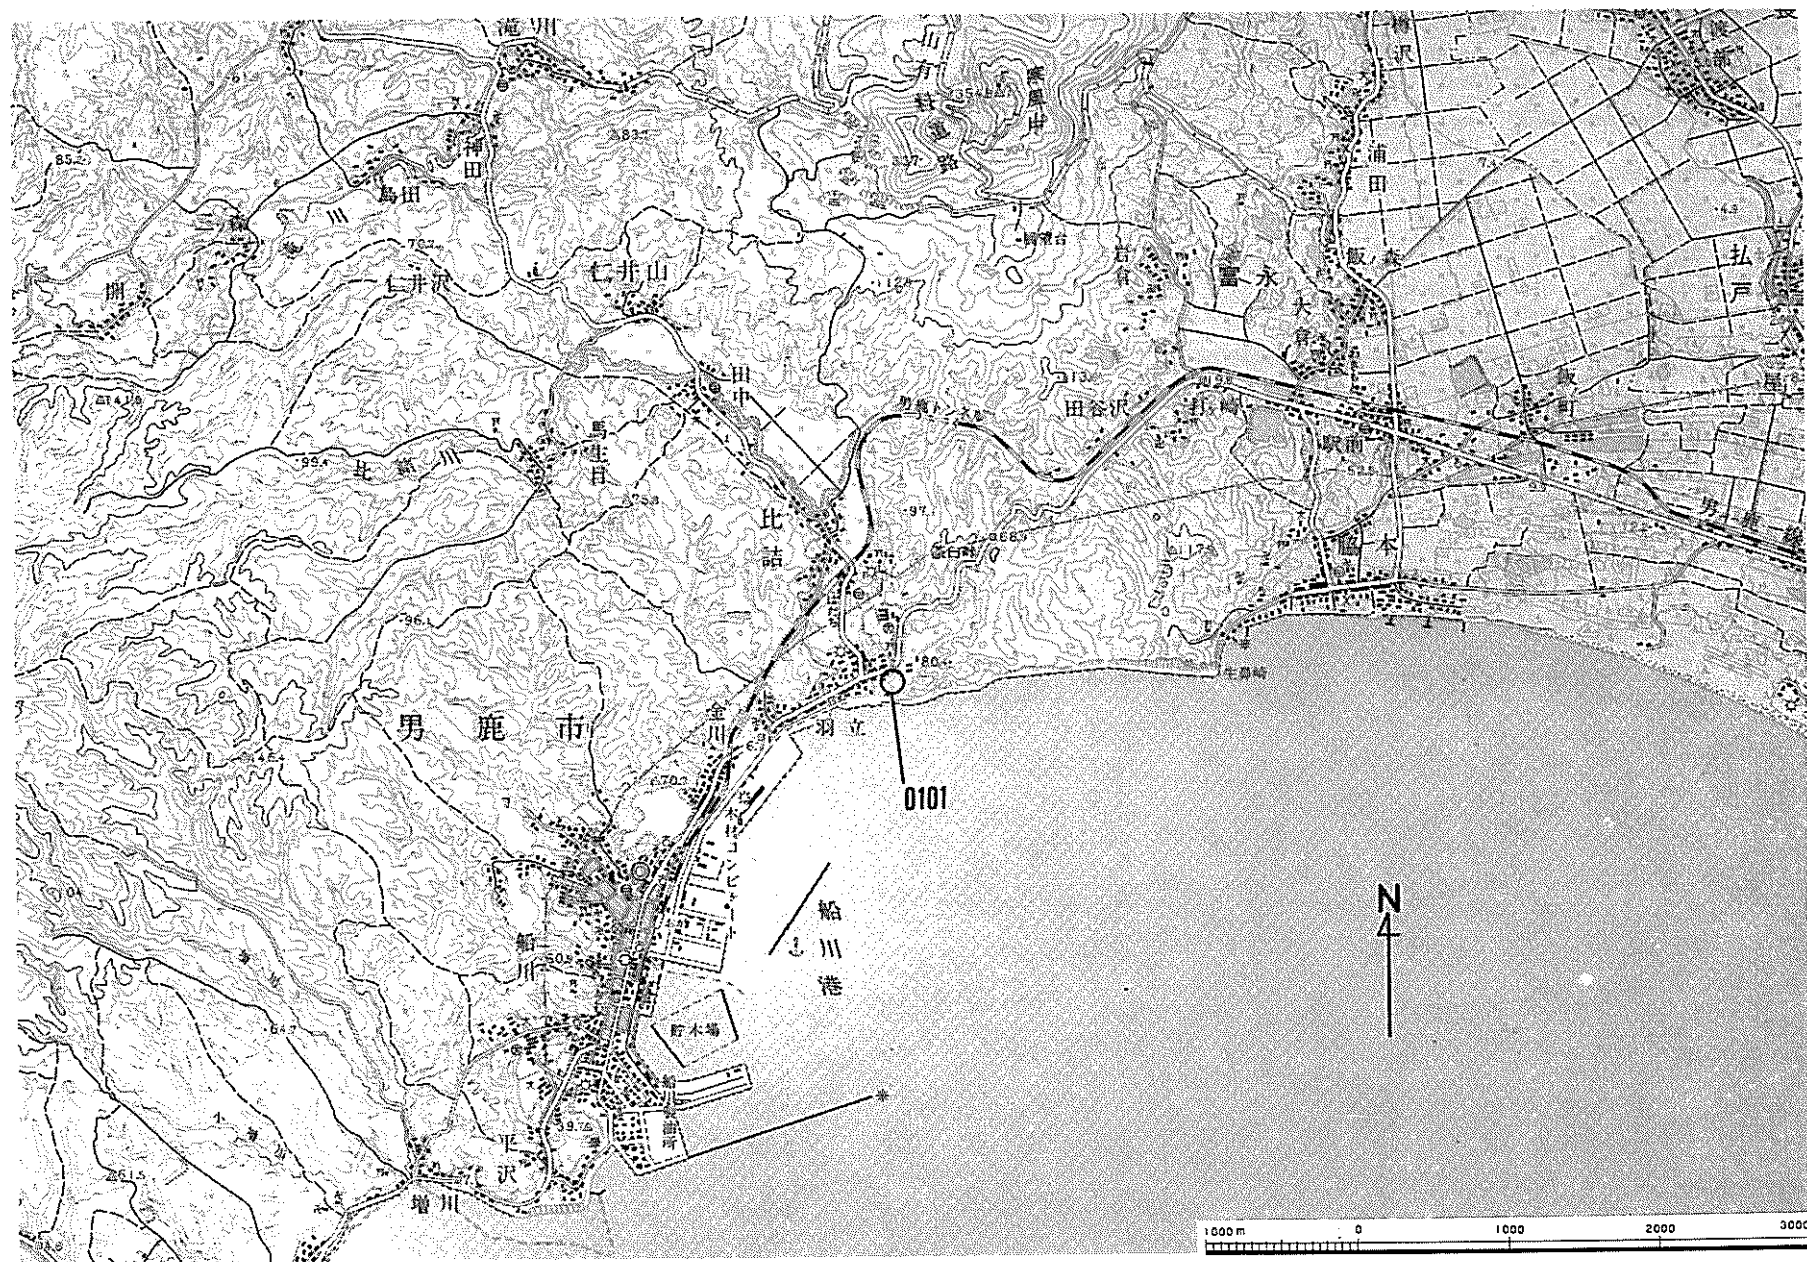
図4.1 調査地点位置図

調査結果の一覧を表 4.1 に示す。全調査地点の地区別内訳を表 4.2 に示す。全調査地点26地点のうち、実際に地震時に浮上った判定されたものは20地点である。他の地点は周辺地盤が沈下したもの、あるいは、浮上ったかどうか確認できなかったものである。図 4.1 から図 4.5 に全調査地点の位置を示す。図はすべて 2 万 5 千分の 1 であり、図 4.2, 4.4, 4.5 は国土地理院発行の「治水地形分類図」であり、図 4.1, 4.3 は通常の地形図である。図には資料番号を示した。

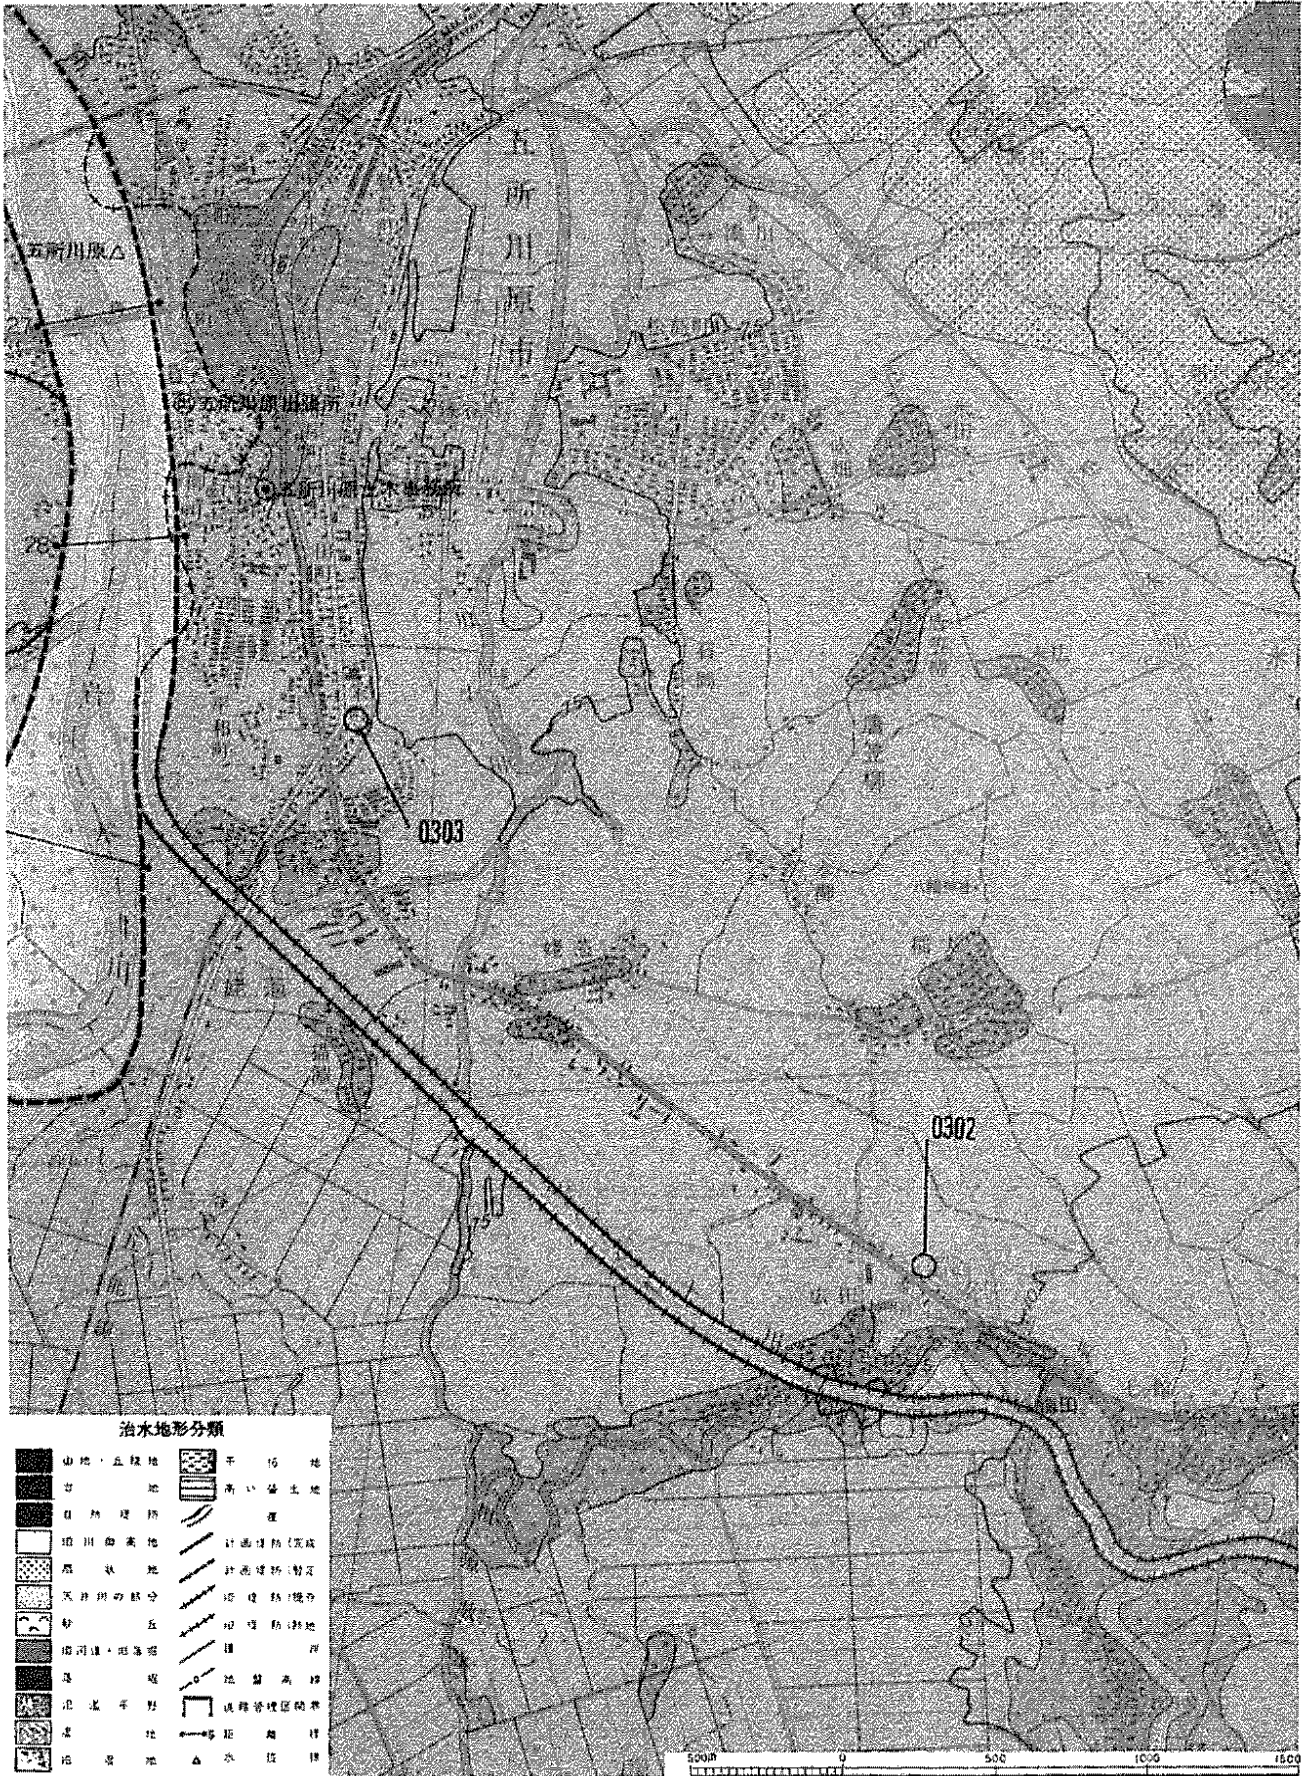
図4.4 調査地点位置図

微地形分類は図 4.2, 4.4, 4.5 を用いて行った。分類した 23 地点のうち、氾濫平野が 10 地点と最も多く、次に砂丘が 8 地点であった。

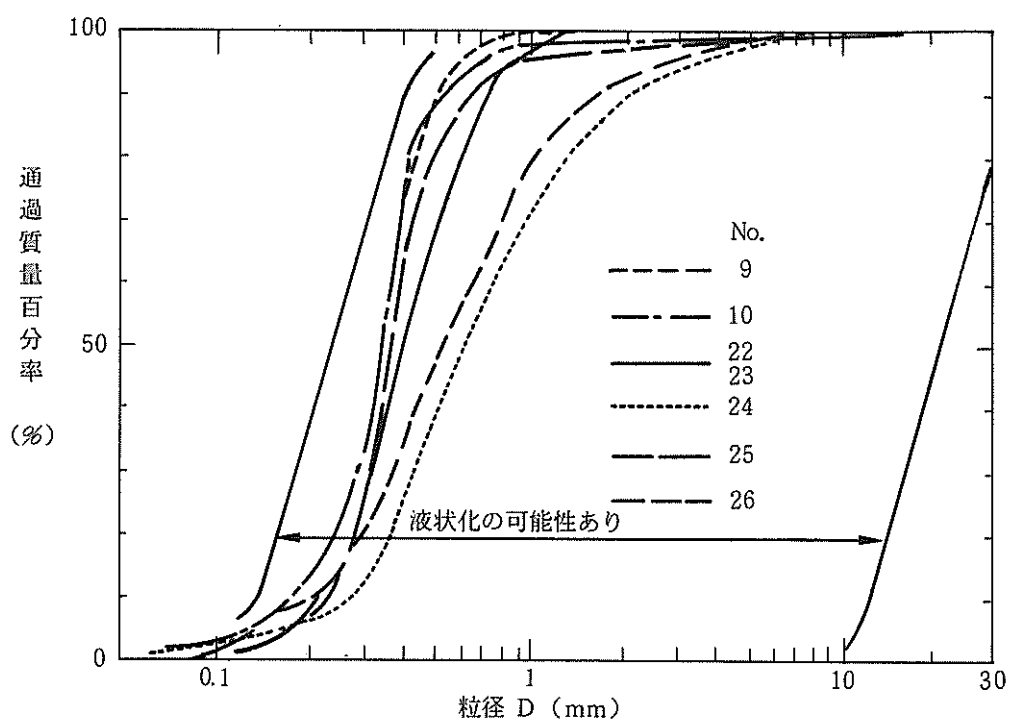
図4.6 噴砂または埋戻し材の粒径加積曲線

る。浮上りの被害があった地点から採取した噴砂または埋戻し材の粒径加積曲線を図 4.6 に示す。これによると、採取した砂の平均粒径  $D_{50}$  は 0.30～0.60mm であり、液状化の可能性のある粒度分布の砂である。

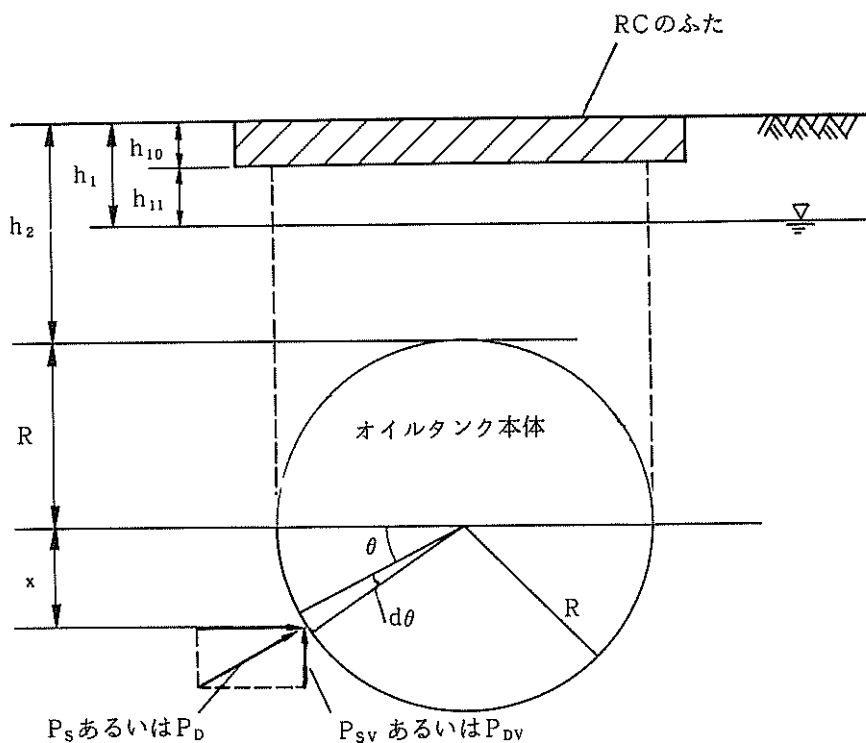
図 4.8  $h_1 \leq h_2 + R$  の場合

(i) 地下水位がオイルタンク本体の中心より上にある場合(即ち図4.8に示すように $h_1 \leq h_2 + R$ の場合)

図4.8においてオイルタンク本体の微小幅 $R \cdot d\theta$ の部分に作用する単位奥行き当りの静水圧による力 $P_s$ (オイルタンク本体の表面の垂直方向に働く)は次式で表わされる。

次に過剰間隙水圧による揚圧力  $U_b$  を計算する。まず図 4.8 のオイルタンク本体の微小幅  $R \cdot d\theta$  の部分に作用する単位奥行当りの過剰間隙水圧による力  $P_b$  (オイルタンク本体の表面の垂直方向に働く) は次式で表わされる。

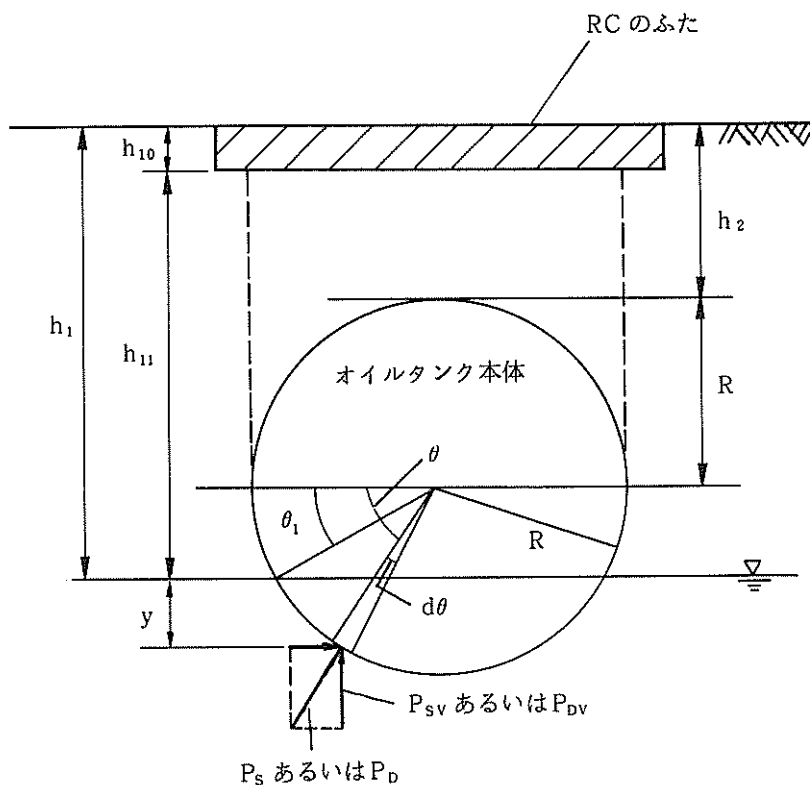
図 4.9  $h_2 + R < h_1 < h_2 + 2R$  の場合

(ii) 地下水位がオイルタンク本体の中心より下にある場合(即ち図 4.9 に示すように  $h_2 + R < h_1 < h_2 + 2R$  の場合)

図 4.9 においてオイルタンク本体の微小幅  $R \cdot d\theta$  の部分に作用する単位奥行当りの静水圧による力 $P_s$  (オイルタンク本体の表面の垂直方向に働く)は次式で表わされる。

次に過剰間隙水圧による力  $P_D$  は式(6)，(7)で表わされる。図 4.9 の場合の有効上載圧  $\sigma_v'$  は次式で表わされる。

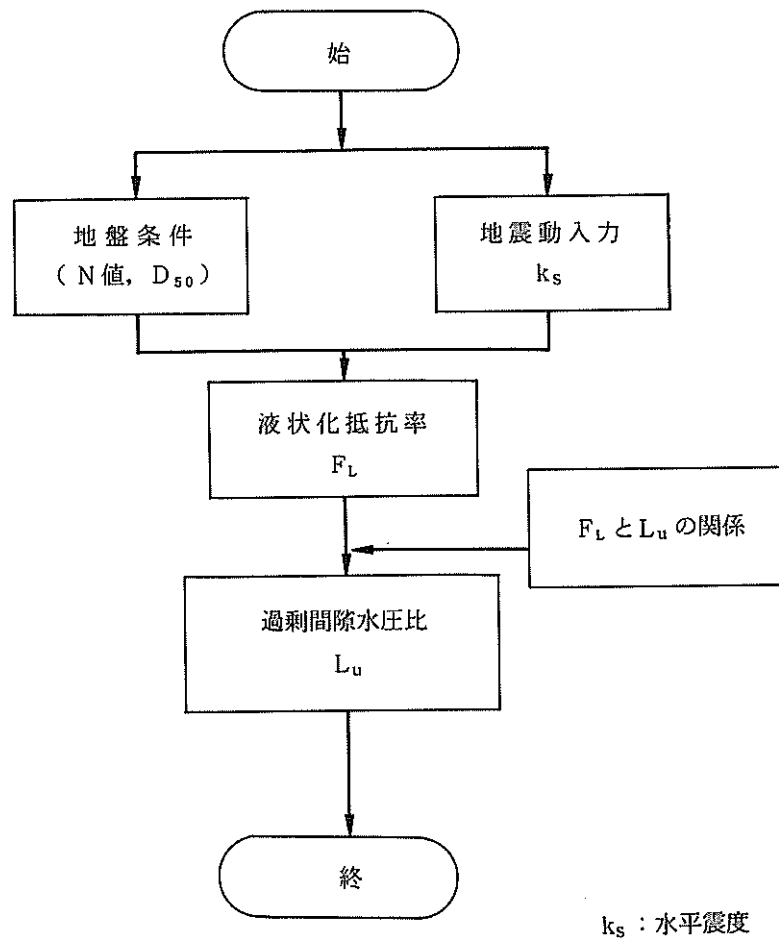
図 4.10 過剰間隙水圧比  $L_u$  を求めるフローチャート

式(11)、式(18)から過剰間隙水圧による揚圧力  $U_D$  を算定するには過剰間隙水圧比  $L_u$  を推定する必要があるが、ここでは図 4.10 に示す方法によって求めた。まず、「道路橋示方書 V 耐震設計編」の方法を用いて、オイルタンク本体の底における液状化抵抗率  $F_L$  を求める。液状化抵抗率  $F_L$  は、地盤の持つ動的せん断強度比  $R$  と地盤に加わる地震時せん断応力比  $L$  の比である。 $R$  は地盤の  $N$  値、有効上載圧  $\sigma_v'$  と平均粒径  $D_{50}$  から求められ、 $L$  は地盤の土質定数と水平震度から求められる。この  $F_L$  に対応する  $L_u$  を式(19)から求める。そして、 $L_u$  を式(11)または式(18)に代入して  $U_D$  を求める。

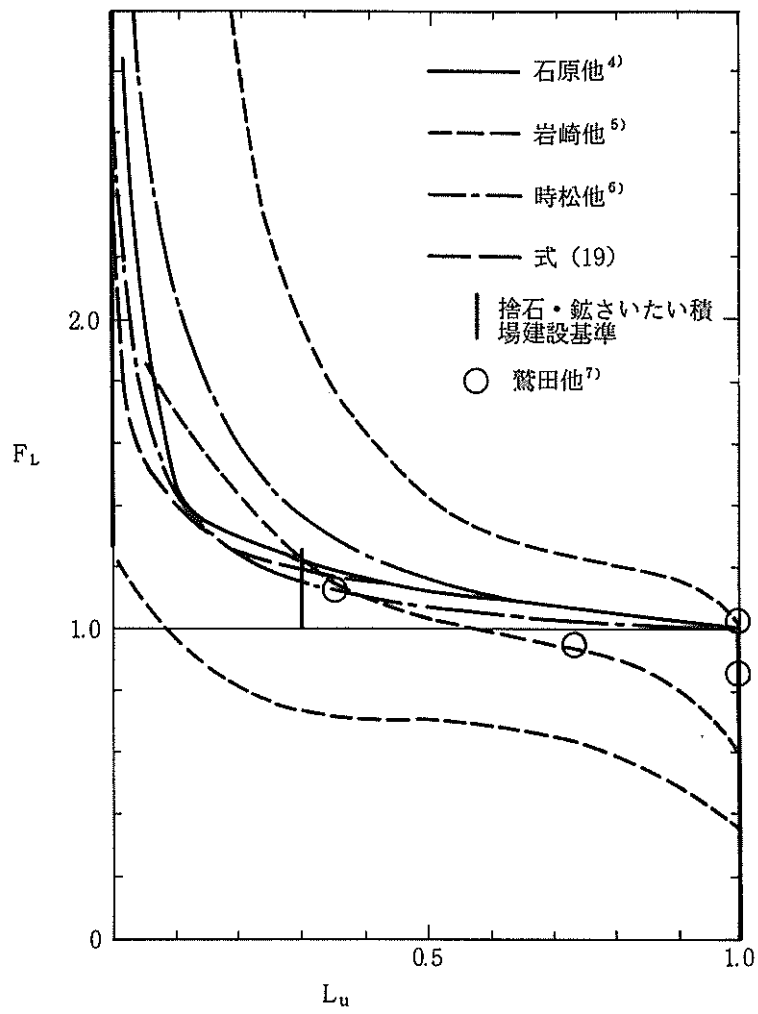
図 4.11  $F_L$  と  $L_u$  の関係

$F_L$  と  $L_u$  の関係は繰返し三軸試験や振動台実験の結果より図 4.11 に示すようないくつかの曲線が得られている。これらの曲線は砂の物性によって若干変化するようであるが、式(19)はこれらの曲線の平均的なものを表わしている。

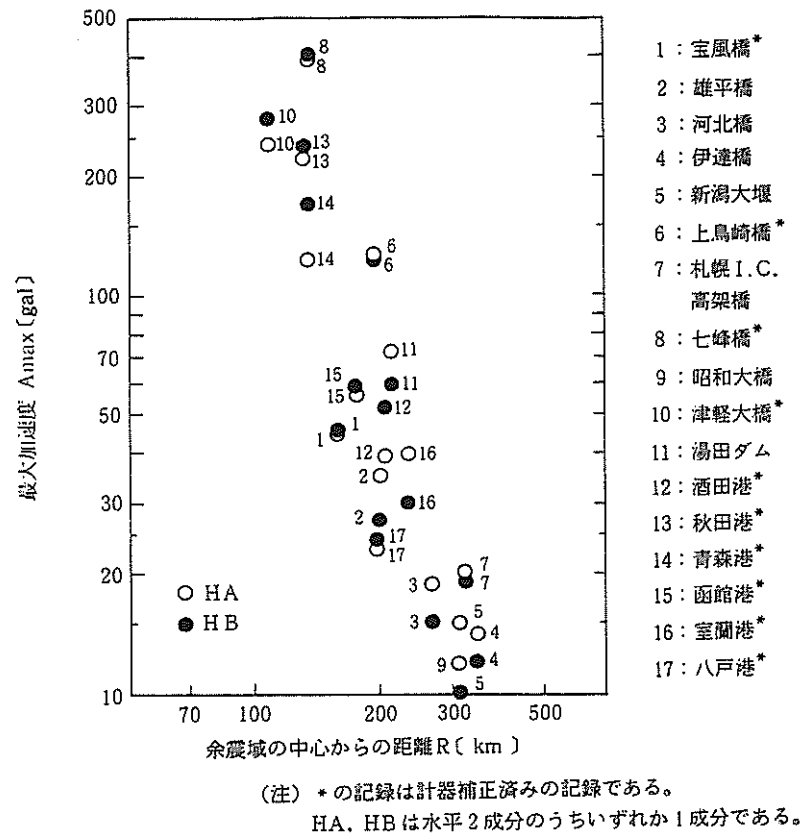
図 4.12 最大加速度の距離減衰

以上の方法からデータが比較的そろっている 6 地点 (No. 9, 10, 22, 24, 25, 26) の液状化抵抗率  $F_L$  と浮上りの安全率  $F_u$  を算定した。 $F_L$  を計算する際には地盤の平均  $N$  値 = 5、地下水位以浅の単位体積重量  $\gamma_t = 1.8 \text{ tf/m}^3$ 、地下水位以深の単位体積重量  $\gamma_t = 2.0 \text{ tf/m}^3$  と仮定した。また、地表面最大加速度の距離減衰の実測<sup>3)</sup> (図 4.12) を参照して、今回の調査地点の震央距離が 80 ~ 120 km であるので、液状化抵抗率  $F_L$  を求める際の水平震度  $k_s = 0.2$  とした。各地点の  $F_L$  の計算値を表 4.1 に、浮上り量と  $F_u$  の関係を図 4.13 に示す。 $F_L$  は 6 地点とも 1 以下であった。図 4.13 から、浮上りの安全率  $F_u$  が小さい程、地下オイルタンクの浮上り量は大きくなることわかる。

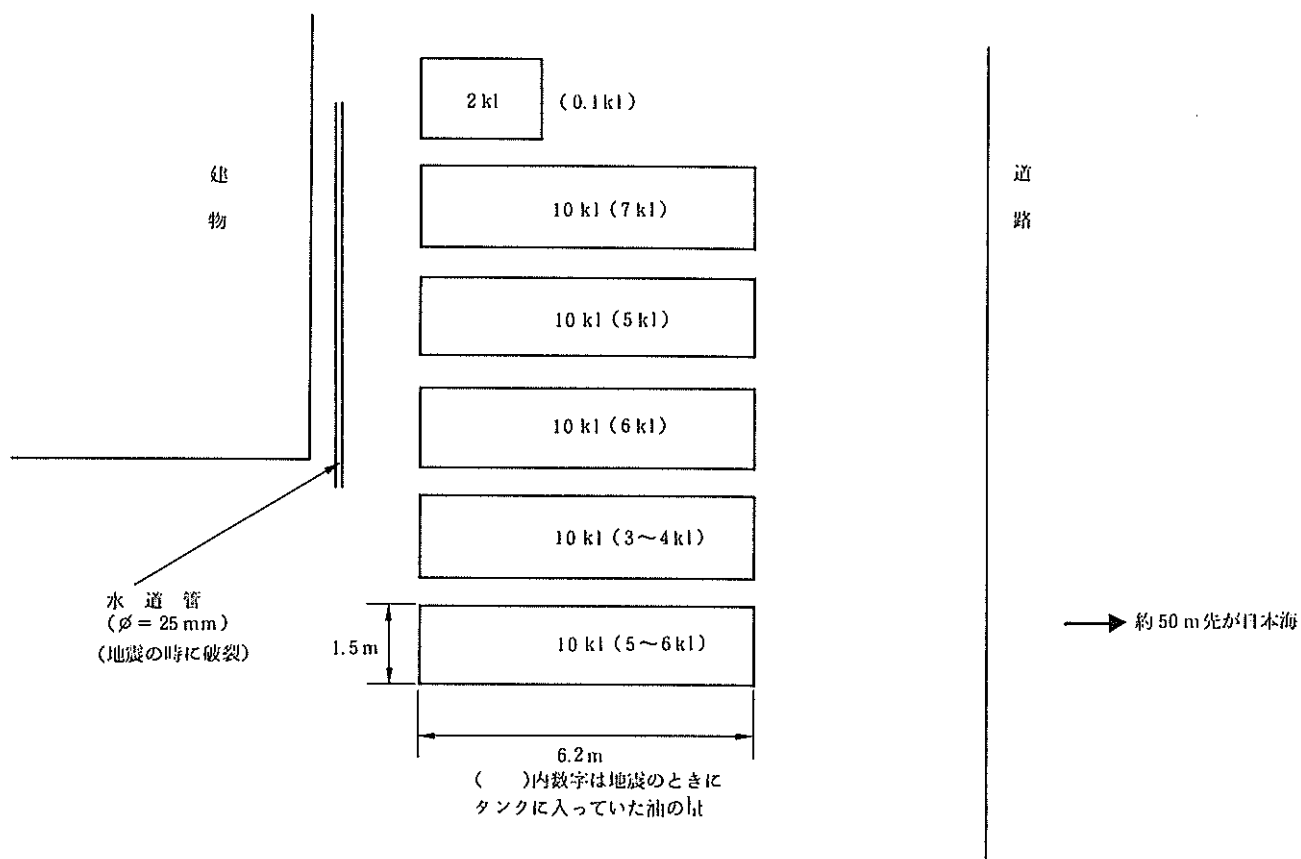
| 1983年日本海中部地震によるオイルタンク・浄化槽の浮上りの実態調査 | |
|---|---|
| タンクの浮上りの状況 | <ul style="list-style-type: none"> <li>・タンクの横にあった水道管(地中)が破裂して水が噴き出した。</li> <li>・タンクを掘り出してみると、タンクの合の下に砂が入りこんでいた。水道管の直上は20cm沈下した。</li> <li>・タンクから出ているパイプが振動中に上にゆれていた。</li> </ul> |

掘出したオイルタンク

コンクリートパイプは上のコンクリート版を支える支柱

以前の施工時  
鉄筋コンクリート基礎

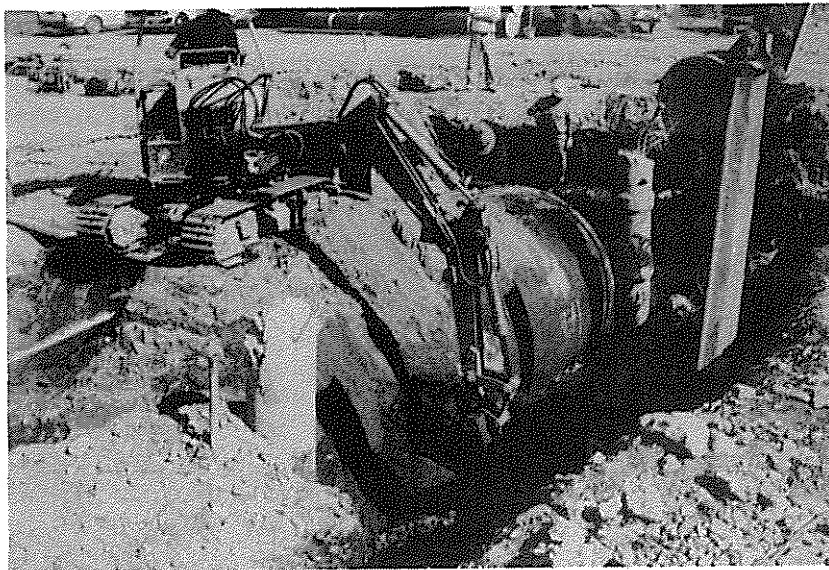
58. 7. 14 撮 影

| 1983 年日本海中部地震によるオイルタンク・浄化槽の浮上りの実態調査 | |
|---|---|
| タンクの浮上りの状況 | タンクの回りの地盤が 40 cm 沈下した。 |

今回の地震によって被災した後に掘り返したところ

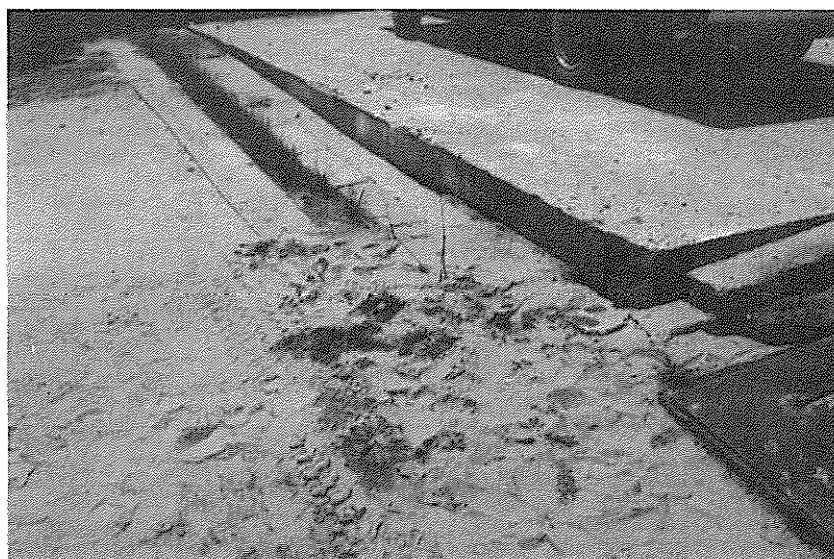
| 1983 年日本海中部地震によるオイルタンク・浄化槽の浮上りの実態調査 | |
|---|---|
| 噴砂・噴水の状況 | 地震がおさまってからコンクリート版の 2 つの隈から噴砂, 噴水があった。<br>噴水の高さは約 2 m。 |

地震時に噴き出した砂

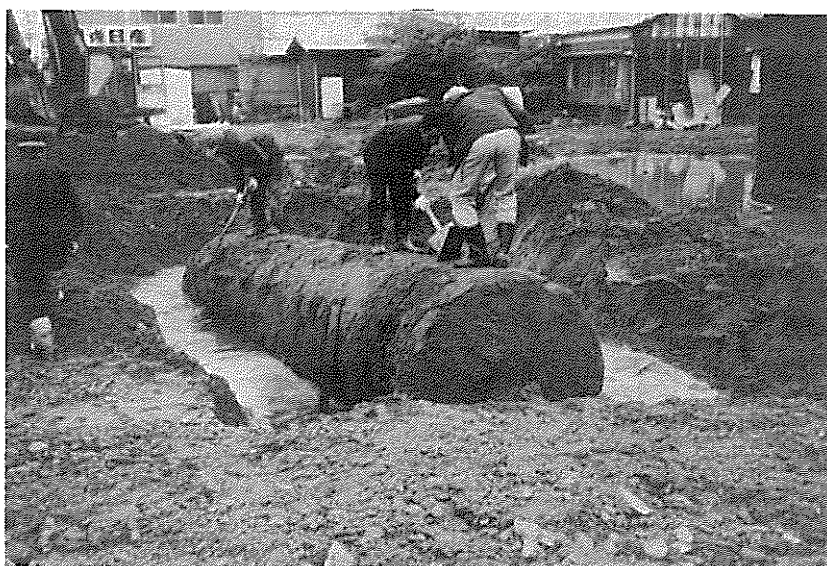
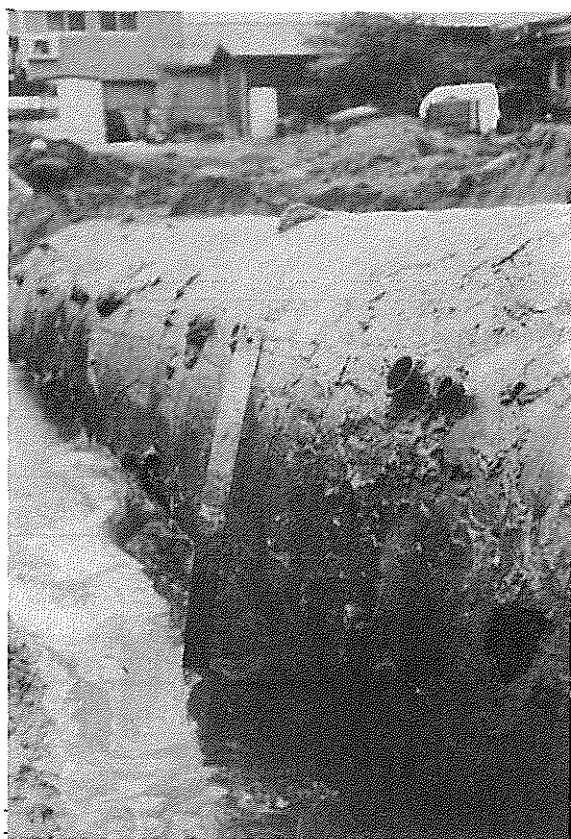
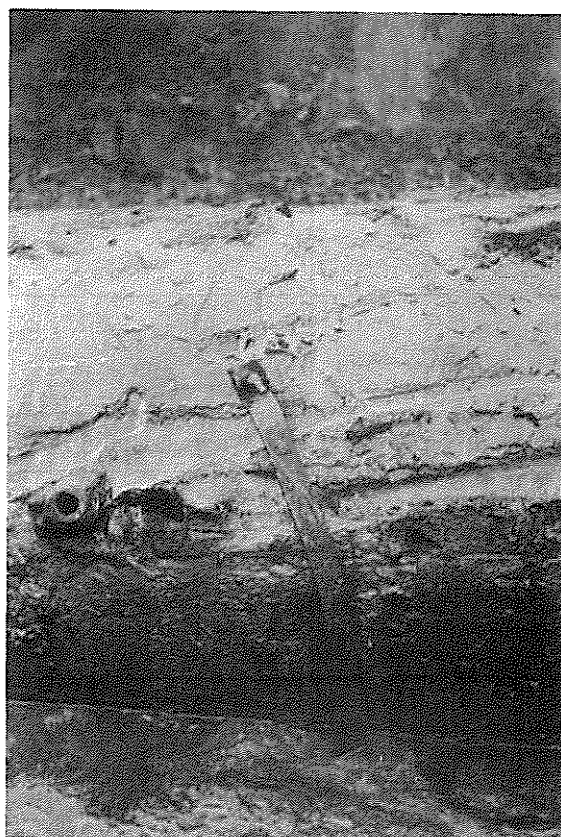
| 1983 年日本海中部地震によるオイルタンク・浄化槽の浮上りの実態調査 | |
|---|---|
| タンクの浮上り量 | 44 ～ 76 cm |

今回の地震によって被災した後にオイルタンクを掘り返したところ  
銅帯を基礎に固定していたボルトが抜けている。

ると、鋼帯を基礎に固定しているアンカーボルトが抜け上ったり、鋼帯が切断されていた。このために、これら3地点の  $F_u$  は1以下となって浮上ってしまったが、もしも鋼帯が切れずにRCの基礎の重量が浮上りに対する抵抗力に加わると  $F_u$  はほぼ1以上になる。また当然のことであるが、地下水面より浅い地中構造物は浮上ることはない。浮上ってしまう地中構造物も、揚圧力と抵抗力がつり合った時点で浮上りが止まる。

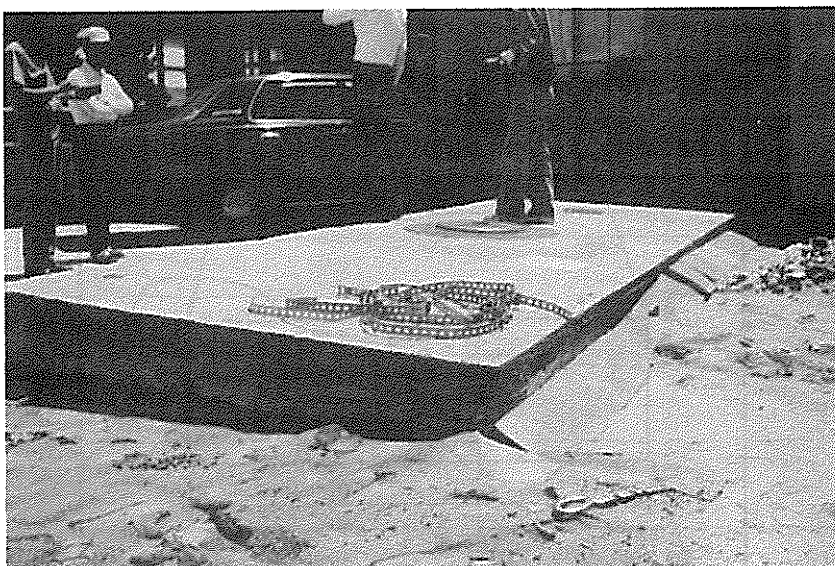
噴き出した砂が見られる

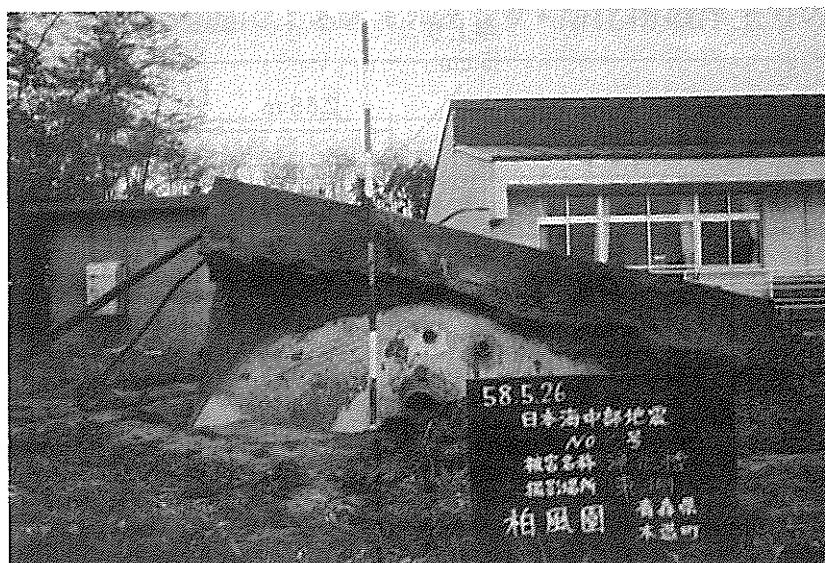
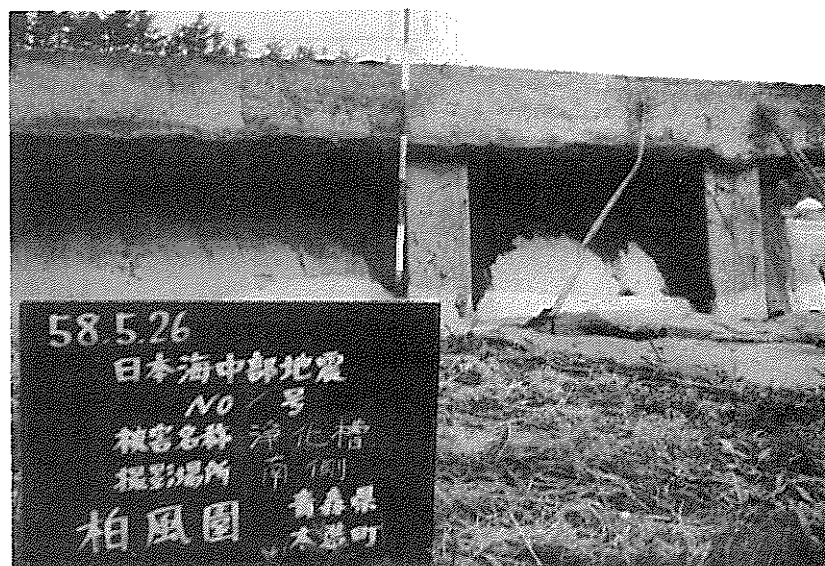
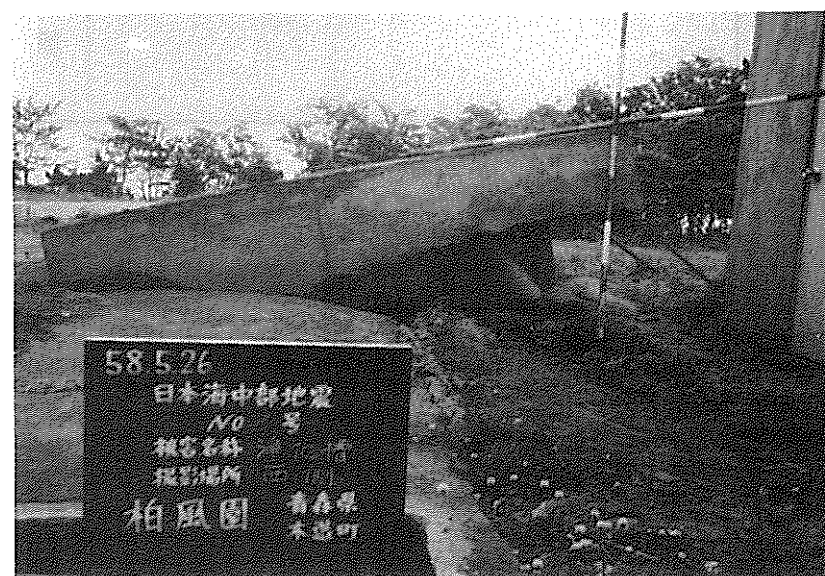
今回の地震によって被災した後に掘返したところ

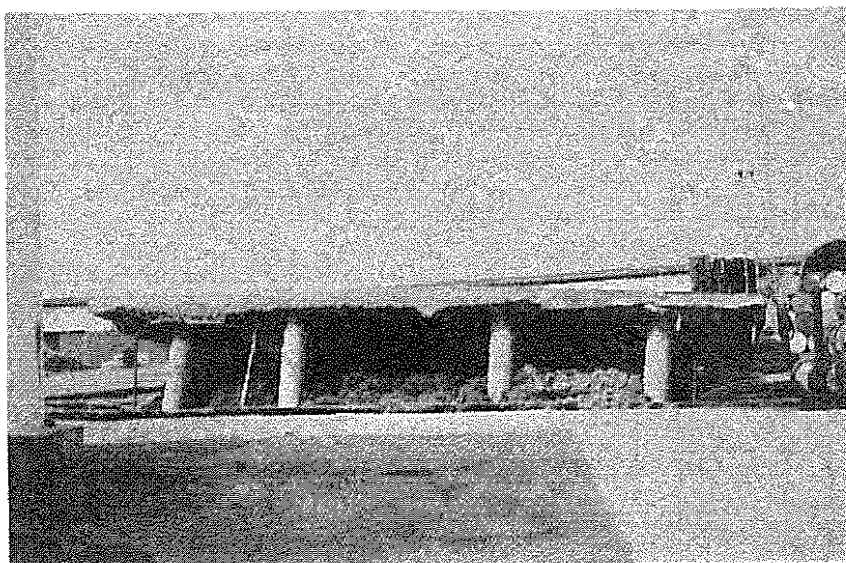
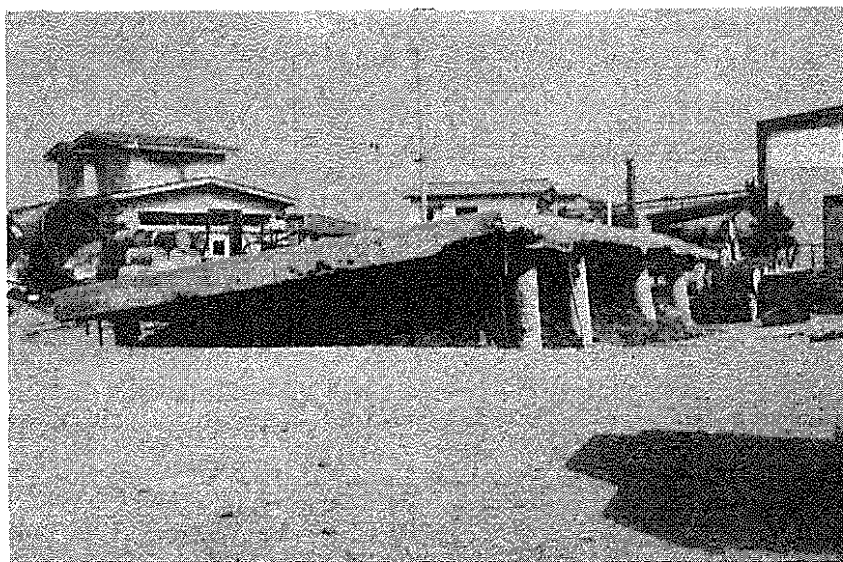
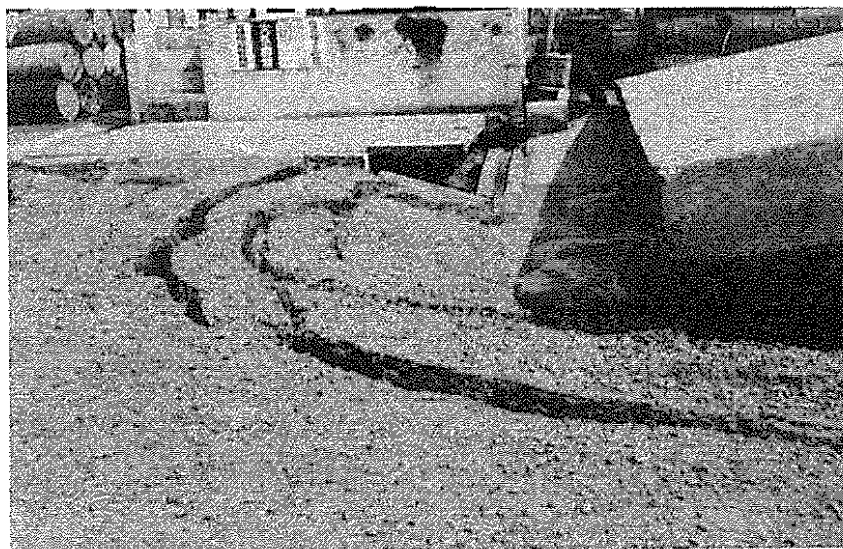
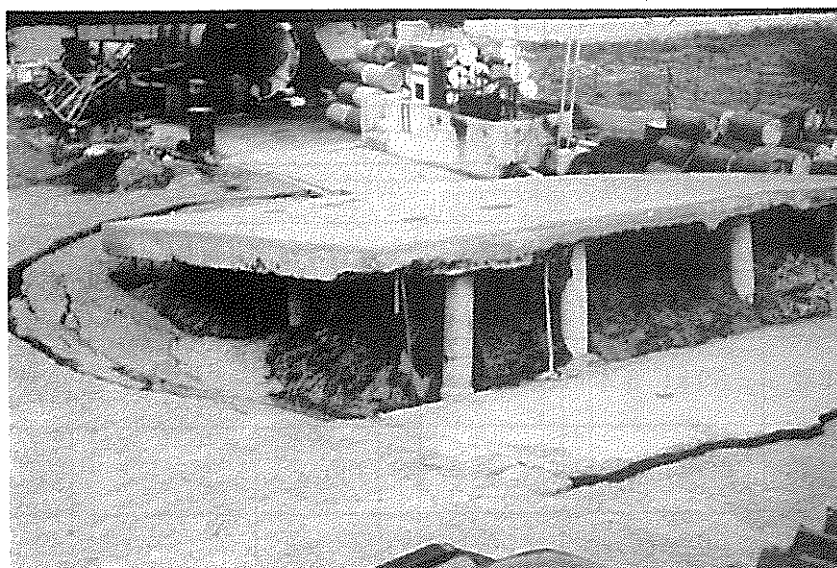
地震発生15分後に撮影

地震発生 15 分後に撮影
