昭和57年度災害対策総合推進調整費

# 浦河沖地震の総合的調査報告書

昭和58年 3 月

国 土 庁  
北海道開発庁  
建 設 省  
消 防 庁

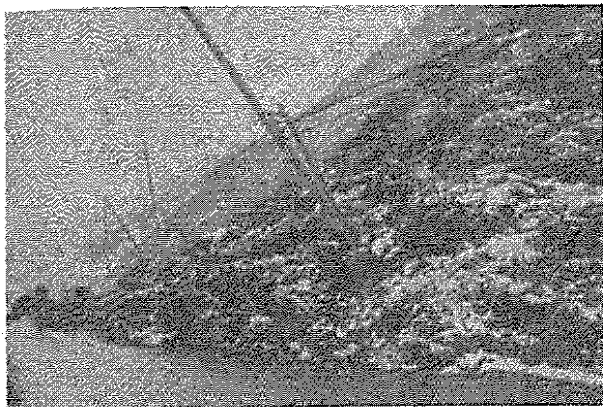
写真2-1 静内町入船地区での道路斜面崩壊

これらの中で特に被害の規模が大きかったのは、一般国道235号静内町入船地区の斜面崩壊の被害であり、崩土量が約21,600 m<sup>3</sup>に達した箇所もある。(写真2-1)

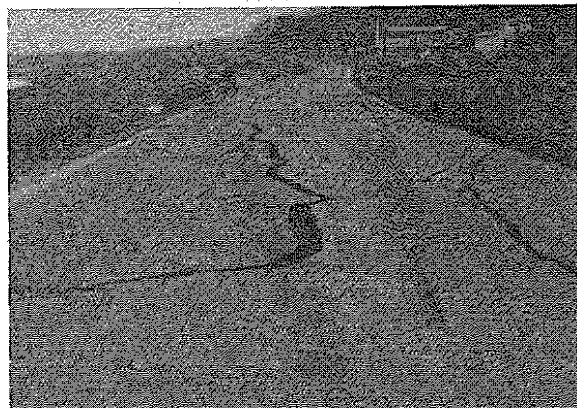
写真2-2 一般国道235号の路面クラック  
(三石町西端)

また、道路作工物の被害としては、一般国道235号三石町越海地区の海岸擁壁の倒壊が程度の大きい被害であったといえる。他のほとんどの被害は、舗装道の路面クラック、路肩部の崩れ、道路付帯作工物の破損であった。(写真2-2)

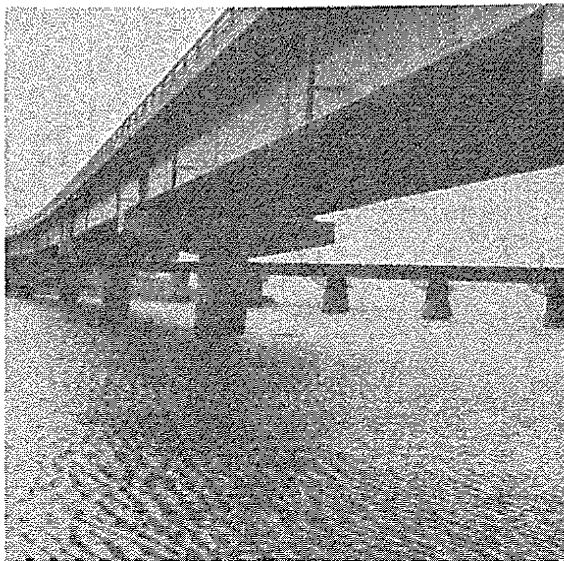
写真2-3 静内橋

静内橋は、全橋脚8基のうち5基が被害を受けており、脚柱部の損傷とそれにともない橋面が沈下している箇所もあった(写真2-3、写真2-4)。このため、静内～東静内間は静内橋の応急復旧完了の4月15日まで交通止めが続き、その間は迂回路の利用で交通が確保された。

応急復旧完了時の交通は制限付きの開通であり、全面開通したのは、本復旧が完了した10月1日である。

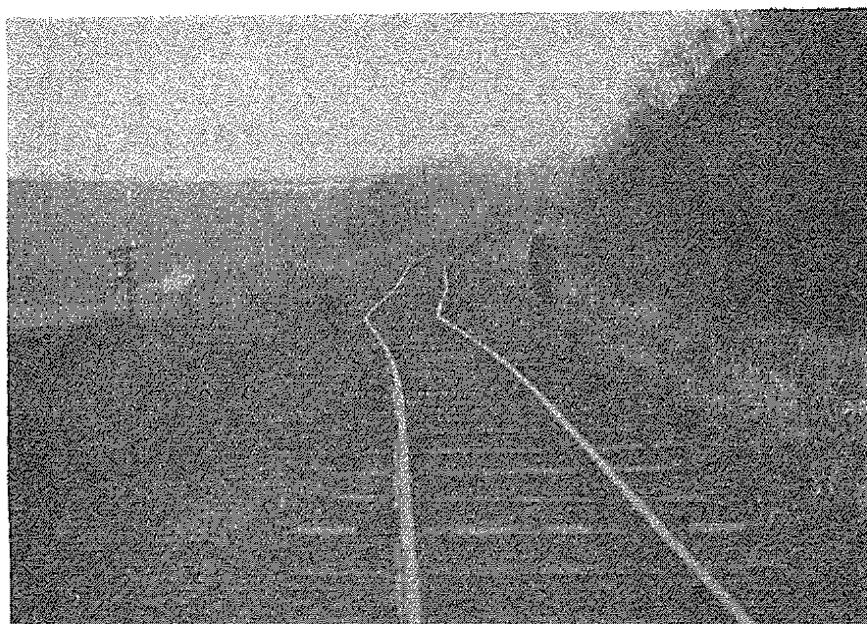
写真 2 - 5 国鉄日高本線(荻伏～絵笛間)の盛土沈下

- (i) 橋梁構造物の被害(橋台ウィングのクラック, 橋桁の移動, バラベットのクラック, 査座のクラック等)
- (ii) トンネル部の被害(トンネル側壁部のクラック, 坑門部のクラック等)
- (iii) 護岸擁壁の被害(擁壁の前傾, クラック等)
- (iv) 盛土路盤の沈下による軌道の狂い(写真2-5)
- (v) 路盤上の軌道の横方向の振られによる軌道直角方向狂い(通り狂い)

また、軌道の狂いの被害は、総延長が5,200mに及び、その最大値は50cmであり、通り狂いの被害は、総延長が3,500mで、その最大値は50cmであった。なお、被害のひどかった日高本線の復旧状況については、静内～様似間を除き3月22日に運転が再開され、4月1日には静内～浦河間が、4月14日には全線がそれぞれ開通している。

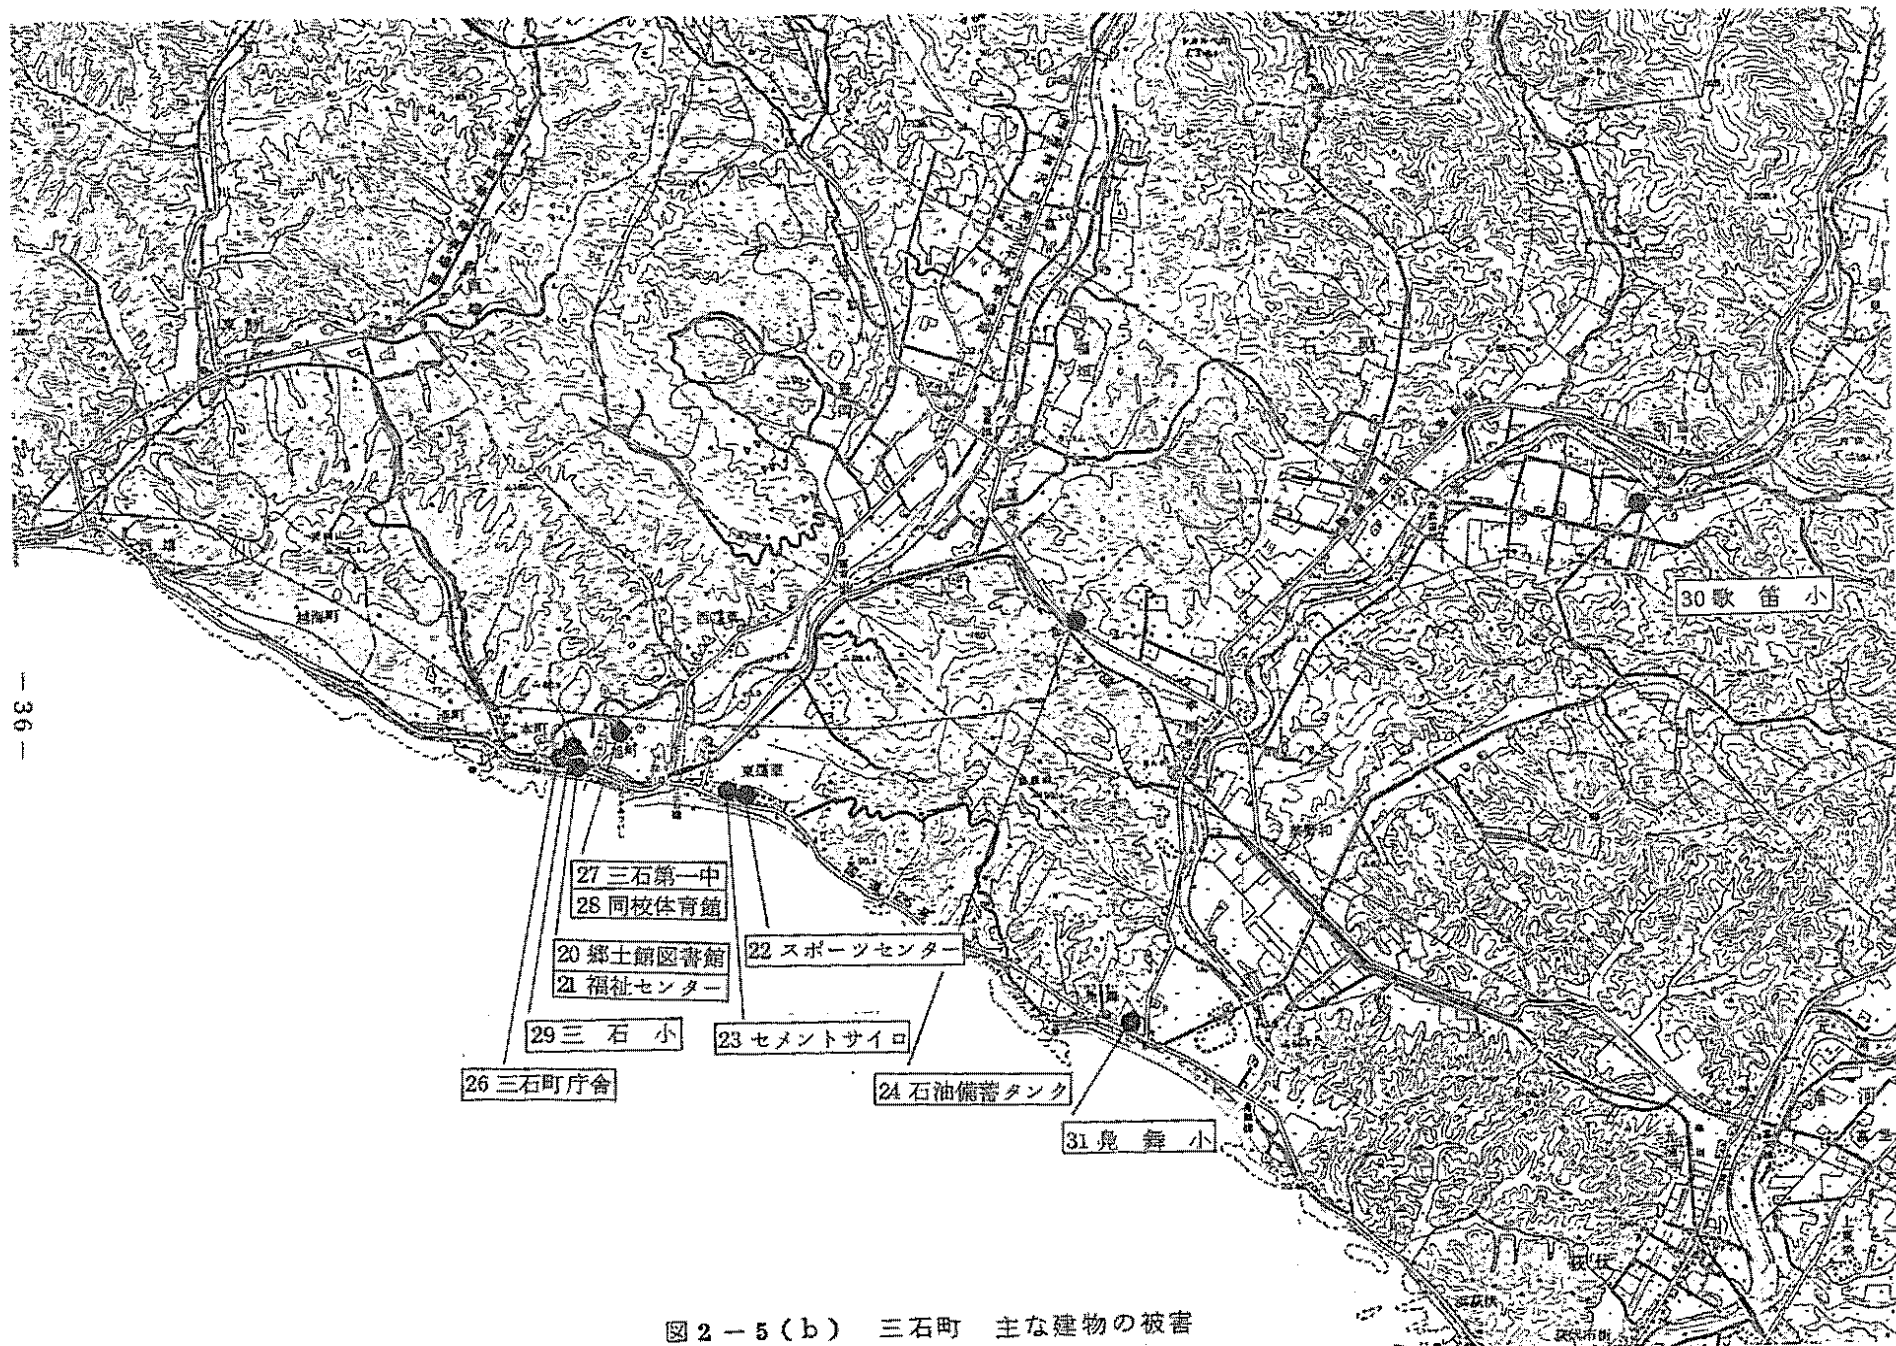
図 2-5(b) 三石町 主な建物の被害

主な建物とは、主として鉄筋コンクリート構造（以下、RC構造と称す）と鉄骨構造を指すが、木造以外のこれらの主な建物の被害の状況、箇所は、表2-8および図2-5に示すとおり静内～浦河間の各地に発生しており、特に静内町、浦河町に多い。

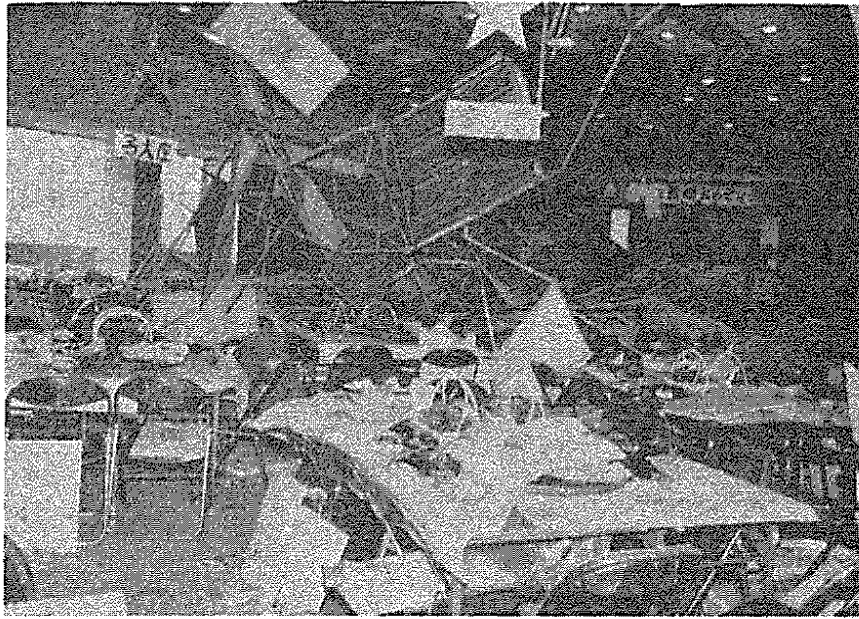
写真 2-6 三石町福祉センター大ホールの天井落下

三石町では、三石町福祉センターで大ホールの天井が落下し（写真2-6）、三石町スポーツセンターで運動場の床が全面にわたり沈下し使用不能となっている。

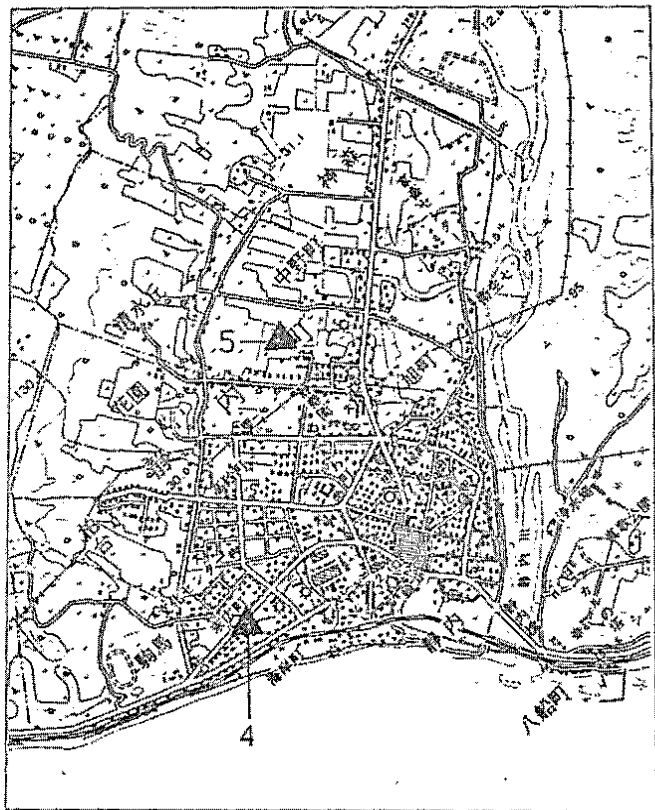
図2-6 (a) 静内町 住宅被害

ここでは主として木造住宅の被害を対象としており、住宅被害の状況、箇所などを表 2-9、および図 2-6 にまとめて示した。住宅の被害が多かった、静内町、三石町、浦河町の 3 町について被害程度別にその被害数についてまとめると表 2-10 のようになる。

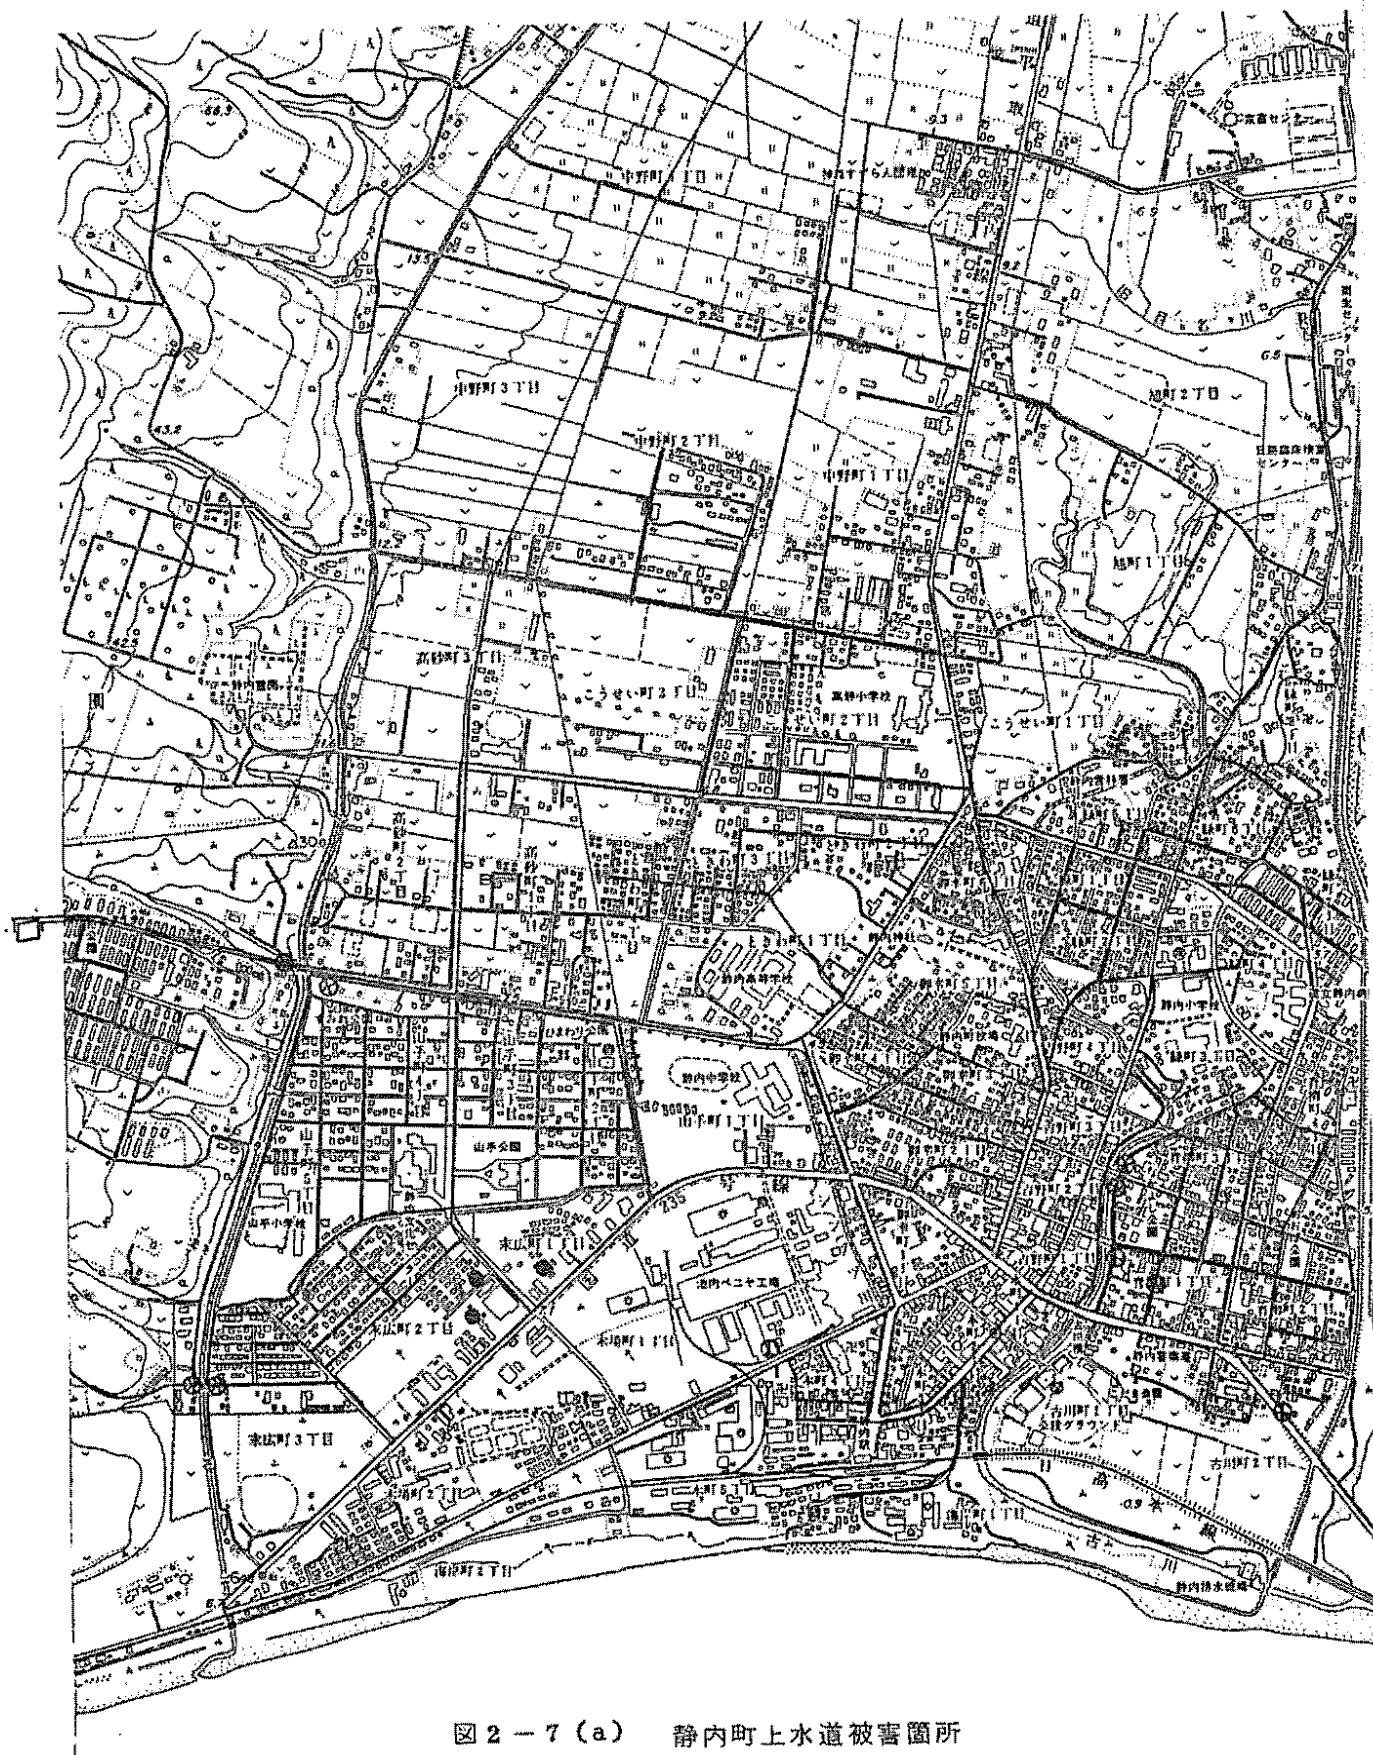
図 2 - 7 (a) 静内町上水道被害箇所

凡例  
 ⊗ 配水本管 } 被害箇所  
 ● 給水管 }

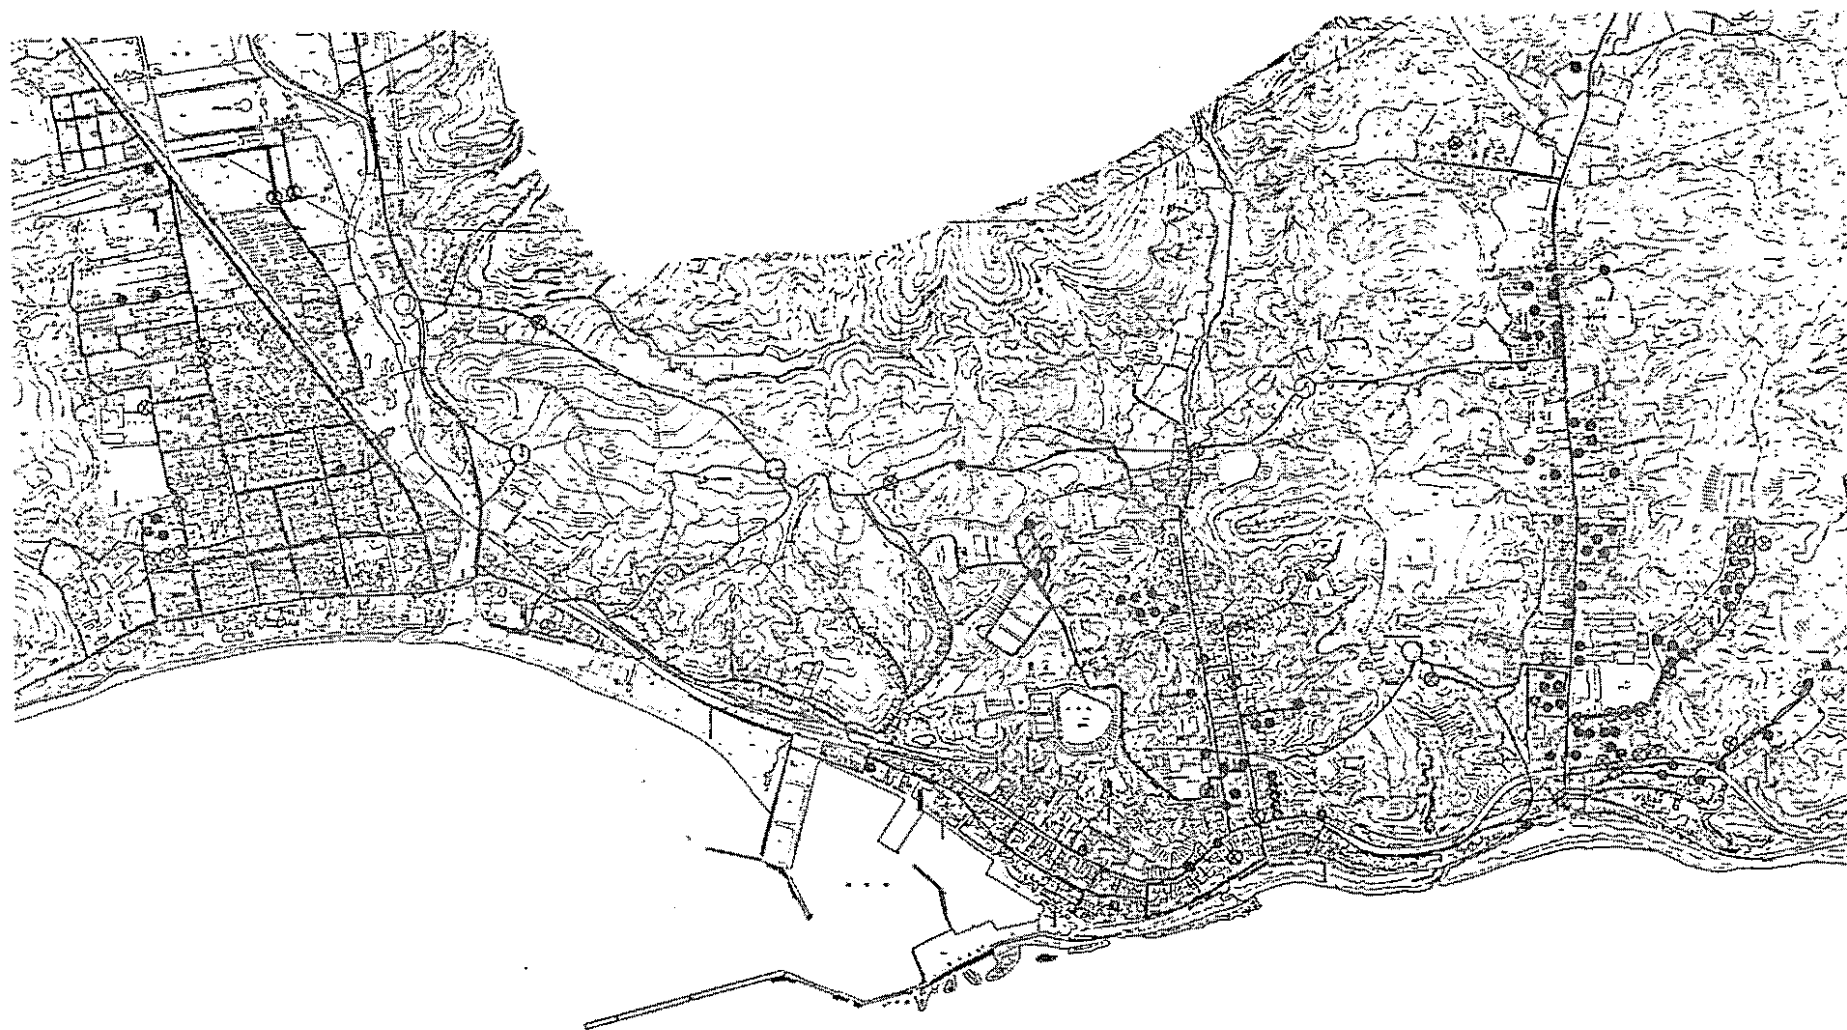
図 2 - 9 浦河町上水道被害箇所

凡例 (X) 配水本支管 } 被害箇所  
● 給水管 }

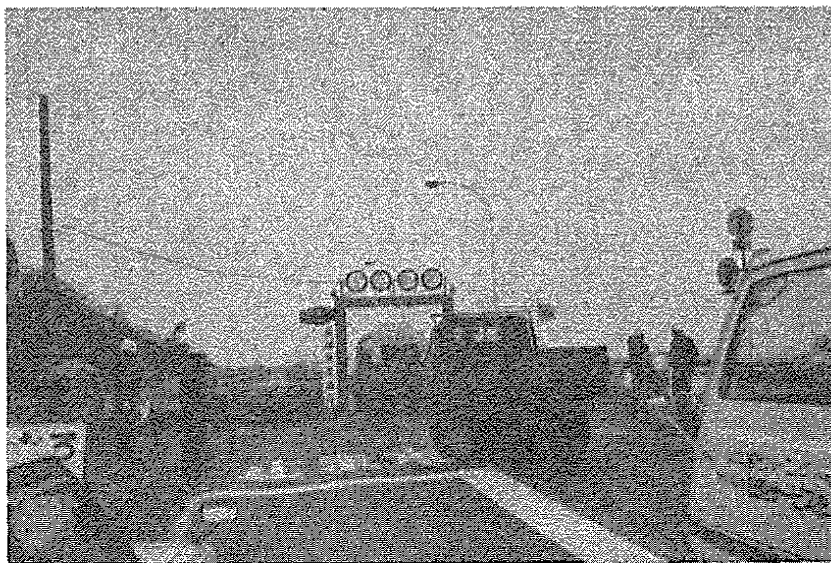
写真-1 静内橋交通規制状況

交通規制の方法として、規制標識のみでは厳守されることが難しく、24時間交通監視員、整理員を配置するには経費がかかるため、鋼製ゲートを設置することとした。ゲートの寸法の決定には車両諸元を考慮して、高さ2.5m、巾2.5mとした。これにより、一般乗用車、通学用マイクロバス、近郊漁業者の作業用小型2トントラックの通行は可能となった(写真-1)。

ところが、日高地方は全国でも有数の軽種馬生産地帯で、毎年3月～7月は交配シーズンのため、子馬を連れた繁殖牝馬を搬送する馬運車の往来が最盛期になるが、この馬運車が高さ制限にかかり問題が生じた。馬運車両の諸元は2トン車で高さ3.3m、巾2.0m、4トン車で高さ3.5m、巾2.0mであり、鋼製ゲート高を
