昭和57年7月長崎水害における道路の被害および復旧体制

建設省土木研究所地震防災部耐震研究室

長崎水害による一般国道34号の 被災および復旧状況

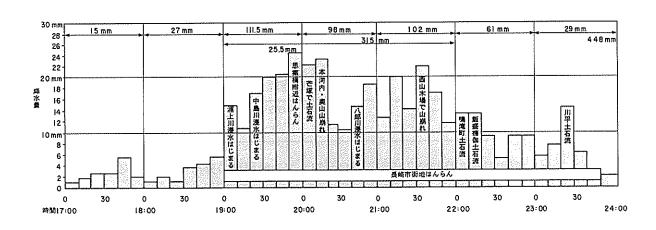
図 2-1 10分間雨量および30分間移動平均雨量(昭和57年7月23日17時~24時,長崎海洋気象台調べ)

7月21日は晴、22日は雲り、そして、23日夕刻から梅雨前線による豪雨の直撃を受け、23日は448 mm、24日は124mmの日降水量を記録した。図 2-1 および図 2-2 は長崎海洋気象台による23日から24日のそれぞれ、10分間雨量および時間雨量の推移を示したものである。これによれば、長崎市においては最大時間雨量約 120 mm を記録し、「天が破れた」という表現さながらの集中豪雨であったことがわかる。なかでも、長与町では時間雨量 187 mmとわが国観測史上最高の降水量を記録した。図 2-3 は 7 月23日零時から25日 6 時までの間の総雨量の分布を示したものであり、長崎市を中心に 500 mm以上の降雨があったことを示している。なお、梅雨明けは 7 月27日である。

図2-1に示したように長崎市周辺では、7月23日午後6時頃から雨が降り出し、このわずか3時間後には市内の各所で被害が出始めた。このため、被害の実態を早急に調査する必要が生じたが、被災直後は降雨が終っても極めて危険であり、「足でかせいで」実態把握することは慎重を要した。

しかしながら実際には、建設省長崎国道工事事務所職員の必死の努力で図2-1に示したように時間雨量が、50 mmに達しつつあった23日19時40分に第1回目(所長、道路管理課長)、時間雨量が100 mmを越え、集中豪雨の真最中の22時に諫早方面より第2回目(大村出張所長)、時間雨量が再び50 mm台に下がり、ようやく豪雨のピークを脱しつつある24時から翌24日2時にかけて第3回目(道路管理課長、交通対策係長)と、合計3回の調査が実施された。さらに、翌24日6時~15時には被災箇所の16カ所および職員宿舎の被災状況について目測と写真撮影による調査(工務課長、工務課技官)が行なわれた。

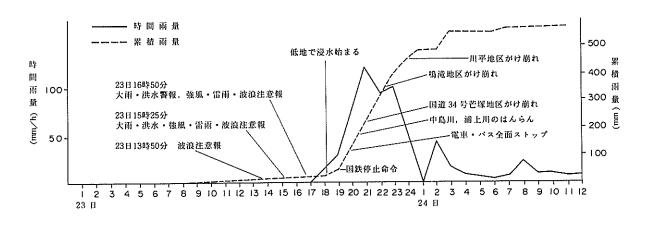
図2-2 時間雨量および累積雨量(昭和57年7月23日1時~24日12時)

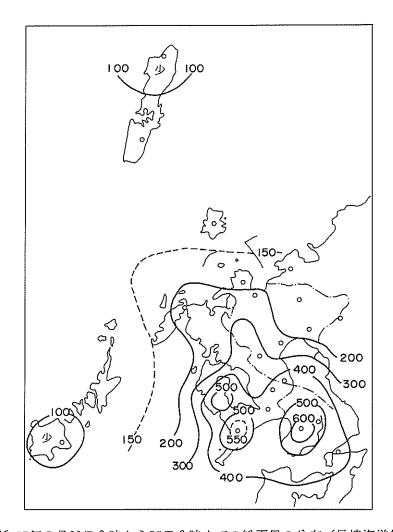
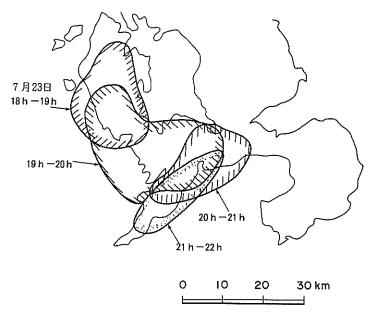
図2-3 降雨量の状況

(a) 昭和57年7月23日0時から25日6時までの総雨量の分布(長崎海洋気象台測)

(b) 時間雨量100mm以上の降雨域(長崎大学学術調査団報告書より)

長崎大水害では,海に囲まれた半島部であったため,道路網全体が大きな打撃をうけたが,豪雨の範囲は必ずしもそれほど広範囲な訳ではない。例えば時間雨量 $100\,\mathrm{mm}$ 以上を記録した地域(図 2-3(b)参照)は,おおむね幅 $20\,\mathrm{km}$ 程度の地域に集中している。したがって代替道路網が多いほど,被災をまぬがれる路線が多いこと,すなわち道路網全体の信頼性が向上するということがいえる。

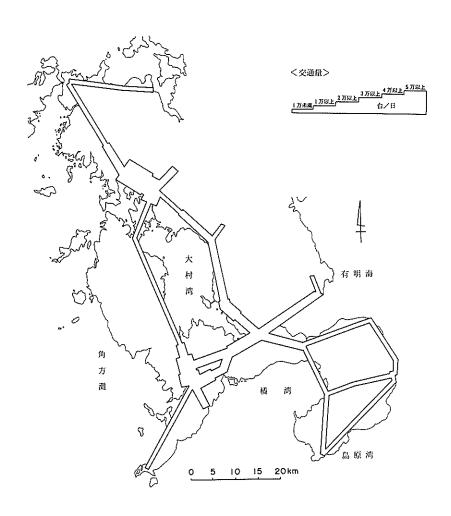
図 2 - 4 長崎県内主要道路交通量図

また、未改良の 202 号、207 号を除いていずれも普段から図 2-4 に示すように容量を上回る交通量が存在していた。これらに対しては、バイパス、拡幅、あるいは環状道路の計画が逐次、事業化され実施の途上であったが、効果を発揮するには至っていなかった。長崎水害はこのような建設途上にある道路網を直撃した恰好になった。表 2-3 は長崎水害当時における長崎市周辺の道路整備状況を示したものである。

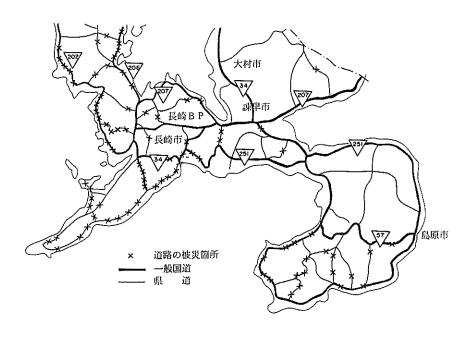
図2-5 道路の主要な被害箇所

県内における道路被害箇所は合計4,969箇所であり、このうち一般県道以上の被害箇所は812箇所である。主要な道路被害箇所を示すと図2-5および表2-4のようになり、長崎市をとりまく一般国道34号、同長崎バイパス、一般国道202号、一般国道206号に被害が集中しているのがわかる。このため、長崎市は一時的に他地区から完全に弧立する状態となった。

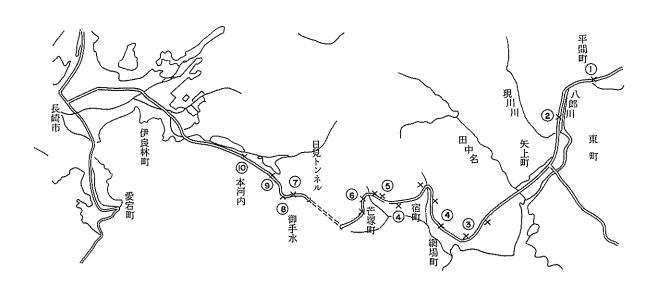
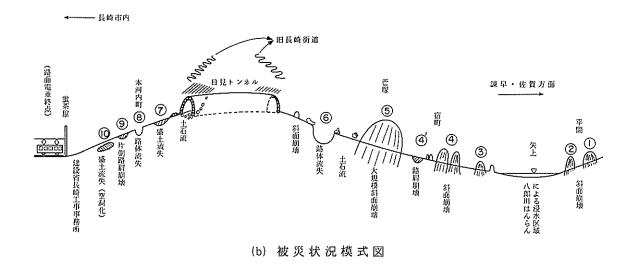
(a) 被 災 位 置

図3-1 国道34号主要被災箇所(図中の番号は表3-1の番号と対応している)

一般国道34号の災害箇所は、長崎市平間町から同市本河内町の区間(延長9.6km)に16カ所、大規模なもの9カ所であった。この区間の被害の特徴を示した結果が表3-1および図3-1である。

被害原因としては、斜面崩壊によるものと土石流によるものに大別される。長雨と豪雨により間隙水圧が上昇した結果、せん断抵抗が低下し、岩塊の水平押し出しが土石流、斜面崩壊を引き起こしたと考えられている。

さらに、土石流は管きょをつまらせ、濁流が道を越流しつつのり面を破壊、または路体を流失せしめた。

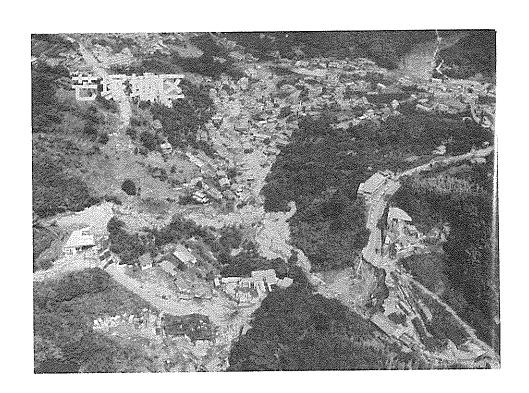
写真 3 - 1 長崎市芒塚地区の被害状況(国道34号 130 K 440)⁶⁾

1 に示すように盛土構造の路体が巨大なスプーンでえぐられたように80mにわたって流失した。このため,図 3-2 (1)に示すように沢の上流部に向けて,急カーブの線形で応急復旧の盛土を構築することとし、とりあえず本復旧に特に支障とならない急カーブの迂回路を設けて 2 車線を確保することとした。迂回路用地は,市有地および民有地を借上げ,人家については移転補償が行われた。盛土は,80.5 の流出土砂および崩土を利用する工法がとられ,軟弱化した崩土を安定処理(ソルスター,タフロックなどを混合)し,約 5,000 ㎡ の盛土が施工された。

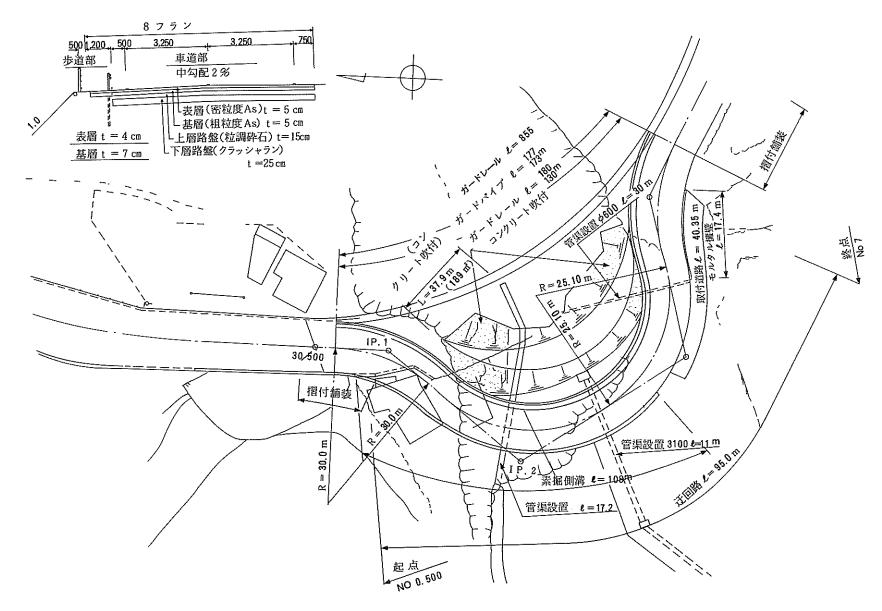
図3-2(1) 長崎市芒塚町地区応急復旧(国道34号 130 K 440)

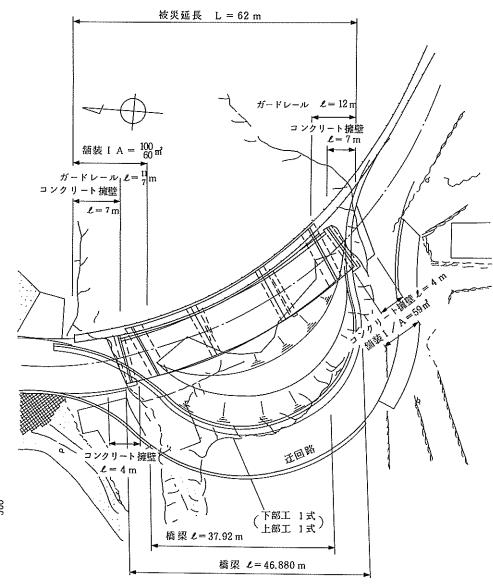
図 3 - 2(2) 長崎市芒塚地区本復旧(国道34号, 130 K 440)

本復旧については、山側にかなりの土石流がそのまま堆積しており、いずれ砂防事業が実施される際に支障にならないように、図 3-2(2)に示すように橋梁で復旧することとなった。

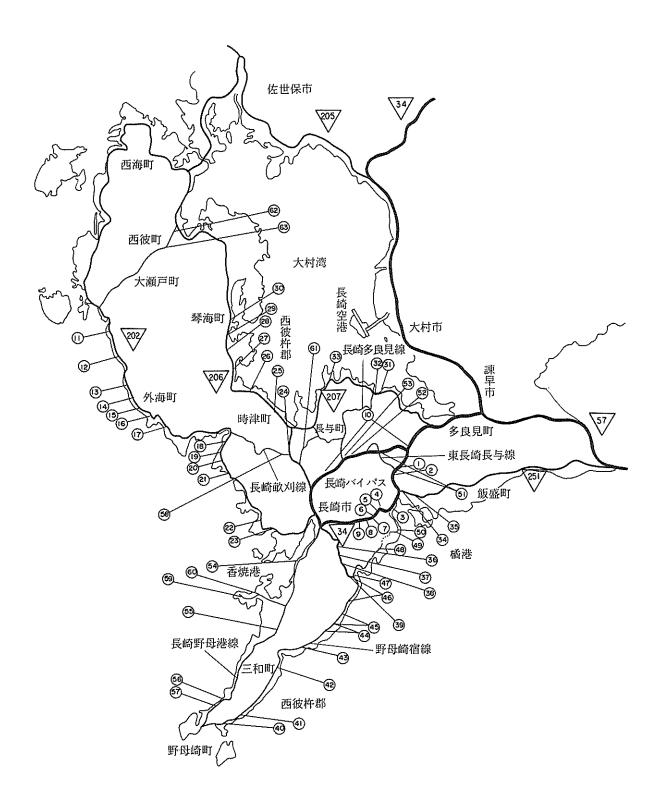
図3-4 長崎市周辺の道路網および主要被害地点

表3-3は各道路管理者から集めた交通規制の状況をまとめて示したものである。図3-4は表3-3に示した規制箇所を示したものである。規制箇所の総数は63箇所で、路線別にみると国道202号(13箇所),主要地方道野母崎宿線(11箇所),国道34号(現道)(9箇所),206号(7箇所),324号、主要地方道長崎野母港線(各4箇所)、国道207号、主要地方道東長崎長与線(各3箇所)、国道251号、主要地方道大瀬戸西彼線、香焼江戸川線(各2箇所)、国道34号(長崎バイパス)、主要地方道長崎畝刈線、長崎多良見線(各1箇所)となっている。

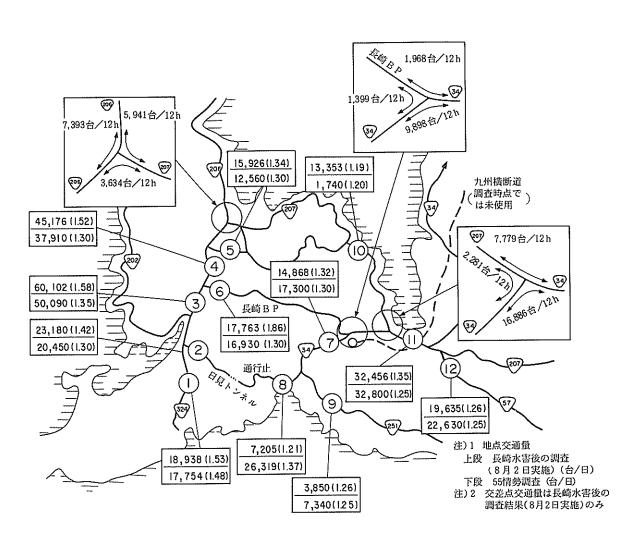
図4-1 交通量観測結果(8月2日実施)のみ

一般交通量調査,簡易トラフィックカウンター調査による長崎市周辺主要道路の交通量,昼夜率の調査結果を示すと図4-1のようになる。これより芒塚地区で通行止となった国道34号の各地点における交通量は著しく減少しており,宿町(図4-1の⑧)では,55年交通情勢調査時の30%程度にま

で交通量が低下していることがわかる。この影響で、国道34号や昼間の通行規制が続いた長崎バイパスの迂回路として機能した国道207号は、日頃の8倍余りの交通量が生じ、大混雑となった。

一方,各地点の昼夜率はほとんどの地点で55年情勢調査時の値を上回っている。特に夜間のみ一般車の通行が自由にできた長崎バイパス,国道 206 号では,昼夜率が1.5以上と著しく高くなっている。このことは,昼間の通行規制の反動が夜間交通の増加となって表れたことを示しており,日交通量は減少していないこととあわせて根強い交通需要のあったことがうかがわれる。同時に,道路は1日も欠すことのできない社会,経済活動の生命線として機能していることも理解される。

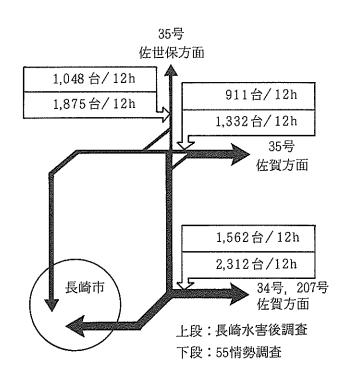
図4-2 広域交通流動(長崎市周辺および佐賀県との県境)の変化

概要は図4-2に示す通りである。この結果をまとめると以下のようになる。

長崎市および周辺地域と県外とを結ぶ交通量は、約3,600台/12h(55年交通情勢調査)から約2,500台/12hへと約70%に減少している。これは、産業および観光活動の停滞や長崎市の被災による業務交通の流出入の減少等の理由によると考えられる。

長崎市と佐世保方面を結ぶ交通は、平常時の約1,900台/12hに対し約1,000台/12hと約56%に減少している。これは、産業活動の停滞、長崎市周辺の交通事情の悪化が周知されたことによる交通の抑制や、通常業務交通の鉄道への一部転換、緊急物質の輸送等が佐世保方面からではなく主として県外から行われたことなどの理由によるものと考えられている。

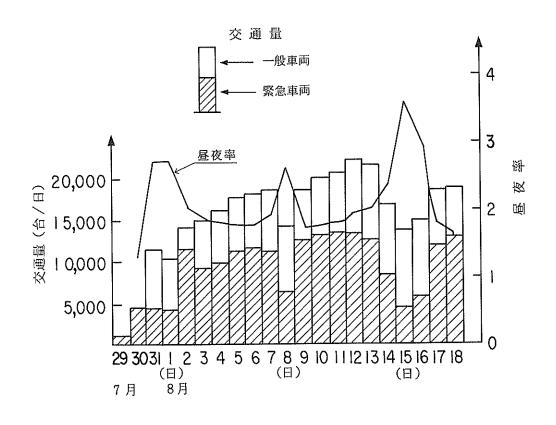
図4-3 長崎バイパスの交通量,昼夜率

長崎バイパスは、被災により一時全面通行止めとなりながらも道路本体への被害が比較的少なかったため復旧は比較的早く、7月29日には2車線の通行が可能となった。しかしながら、緊急車両(工事用車両、復旧資材・食料・生活物資運搬車、警察・消防・自衛隊車両等)の円滑な通行を確保するため、昼間における一般車両の通行規制が行われた。この期間の交通状況は図4-3に示すとおりであり、長崎バイパスには、10,000台/日以上の緊急車両が通行し、また一般車両についても特に夜間に相当の安定した需要があったことがわかる。これらのことから長崎バイパスは、国道34号が不通となった期間に

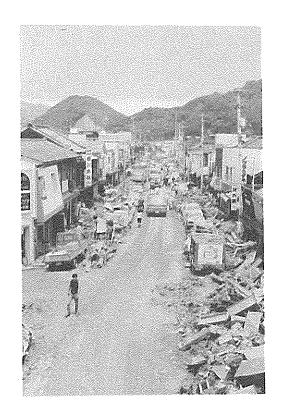
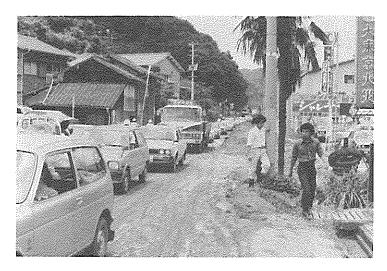
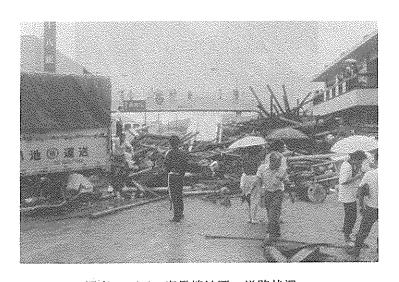
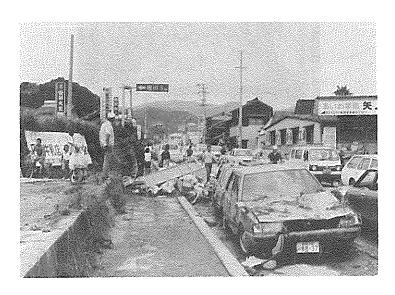
写真-2(a) 東長崎地区の道路状況

写真-2(b) 東長崎地区の道路状況

写真-2(c) 東長崎地区の道路状況

写真-2(d) 東長崎地区の道路状況

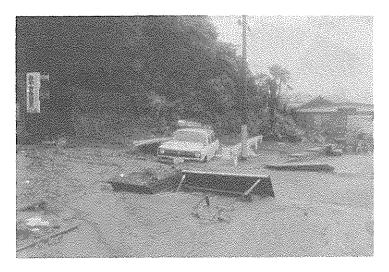
写真-3 被害箇所No.2 の道路路面埋没状況

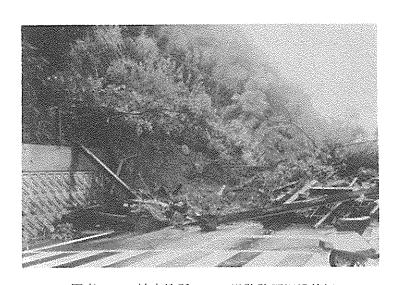
写真-4 被害箇所No.4の道路路面埋没状況

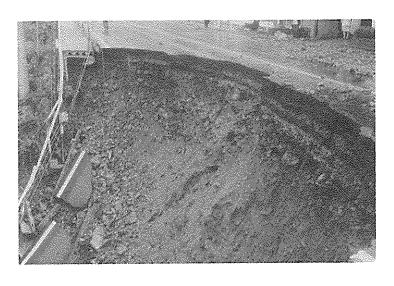
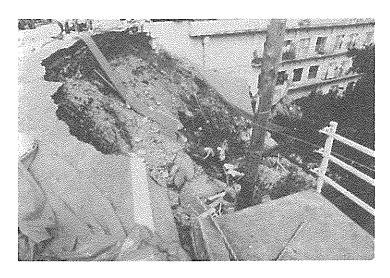
写真-5(a) 被害箇所No.4'の路肩崩壊状況

写真-5(b) 被害箇所No.4′の路肩崩壊状況

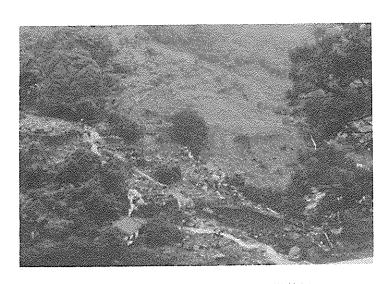
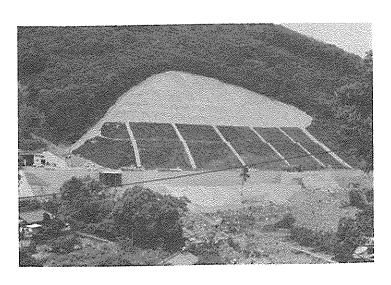
写真 - 6(a) 被害箇所No.5の路面埋没状況

写真-6(b) 被害箇所No.5の復旧完成状況

c) No.5 地点

7月29日に建設機械が現地に到着したが、その後、現地調査および実施測量の成果を基に、地質学者の応援を得て、崩壊土砂の撤去に伴う掘削勾配、のり面からの地下水の水抜工法、のり面の保護工法を決定した。また、のり面の中段に、めくら暗きょの設置などを計画した。幸い、道路下にある集落側の既設石積などには変位が認められず、山腹崩壊のみであることも判明していた。このため、山側の崩壊土砂の搬出に全力をあげるとともに、谷側の本復旧に備えて、1車線を山側に追い込み、2車線が確保された。

谷側(集落側)には恒久的な計画として大口径ボーリング ϕ 450 mmを掘進しH型鋼 300 × 300 mm を建込み,鋼矢板 III 型を横に置いて,これらをコンクリートで覆い土留擁壁とした。また応急復旧による供用開始までに側溝の整備や土石流の跡仕末などこまごました作業を完了させた。応急復旧工事は,8月20日午前6時の供用開始に間に合ったが,当初予想された通り,この個所が応急復旧のクリティカルパスとなった。なお,上記以外の被災箇所の応急復旧は表 3 - 2 に示す通りである。

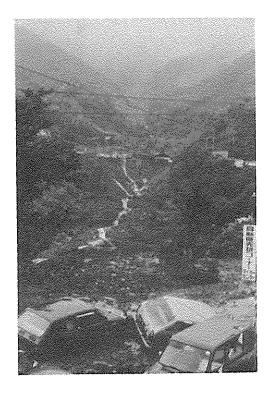
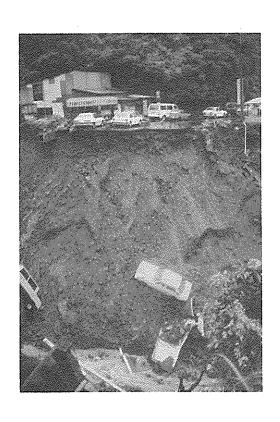
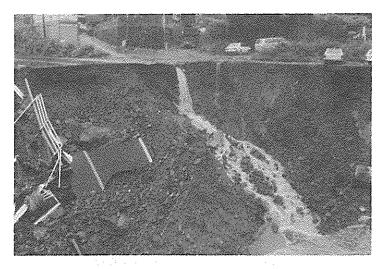
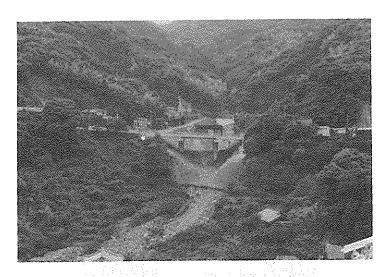
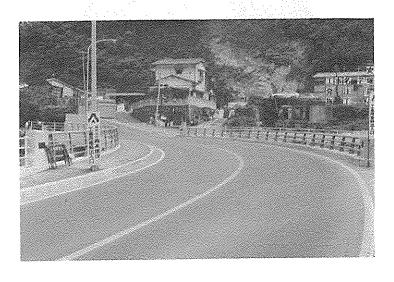
写真-7(a) 被害箇所No.6の路体流出状況

写真-7(b) 被害箇所No.6の路体流出状況

写真-7(c) 被害箇所No 6 の路体流出状況

写真-7(d) 被害箇所No.6の復旧完成状況

写真-7(e) 被害箇所No.6の復旧完成状況

b) No.6 地点

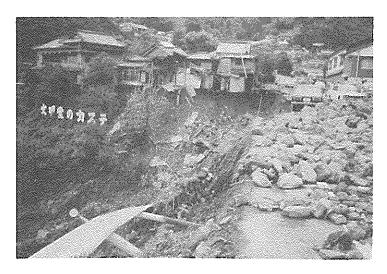
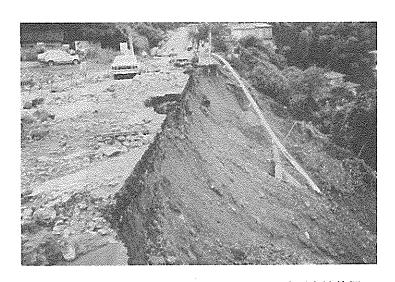
写真-8(a) 被害箇所Mo.7の路面埋没, 路肩崩壊状況

写真-8(b) 被害箇所No.7の路面埋没,路肩崩壊状況

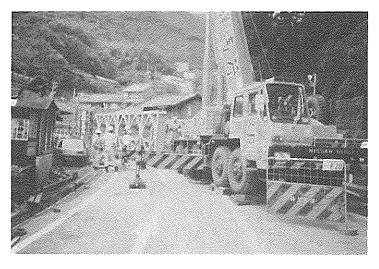
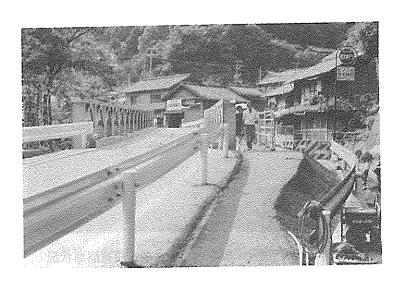
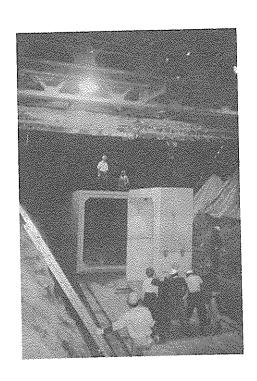
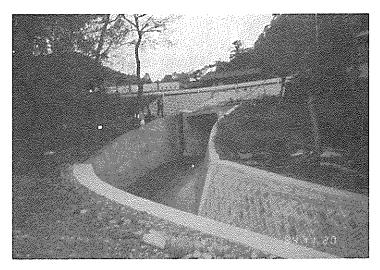
写真-9(a) 被害箇所No.8のベイリー橋架設工事状況

写真-9(b) 被害箇所No.8のベイリー橋設置状況

写真-9(c) 被害箇所Na.8のBoxカルバートの設置工事状況

写真-9(d) 被害箇所No.8の復旧完成状況

a) No.8 地点

27日午前2時にベーリー橋による工事用道路が開通したが、1車線しかないため、2車線を前提とする応急復旧をどうするかについて緊急に検討した。各種の案があったが、最終的には、本復旧とかねて22基のプレキャストボックス(H=3m, W=3m, L=1m)を設置することとなった。ただし、既成品は福島県いわき市にしかなかったため、17m分、17基の製品を緊急輸送し、残る5m分、5基については早急にコンクリート打設を依頼した。完成後の輸送には、盆の帰省客による混雑で大変な苦労が払われたが、建設省、道路公団、佐賀、長崎両県警の努力により、予定よりわずか6時間遅れただけで8月14日午前2時に無事到着した。プレキャストボックス据付、ベーリー橋解体撤去、盛土工、路盤工の各工事を完了させ、とりあえず交通解放して、15日夕に行われる長崎地方恒例の「精霊流し」に間に合わせることができた。

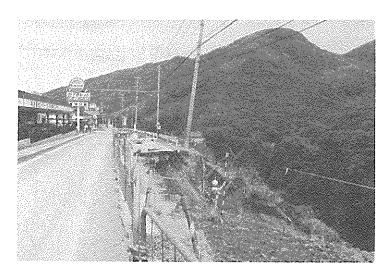
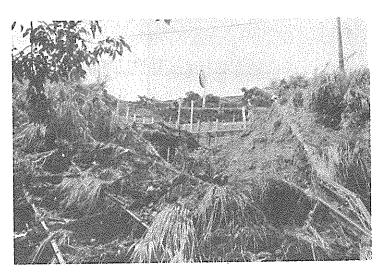
写真-10(a) 被害箇所No.9の路肩崩壊状況

写真-10(b) 被害箇所No.9の路肩崩壊状況
