# 羽越豪雨

# 羽 越 豪 雨 の 概 要

昭和43年 8 月

建設省東北地方建設局  
山形工務事務所

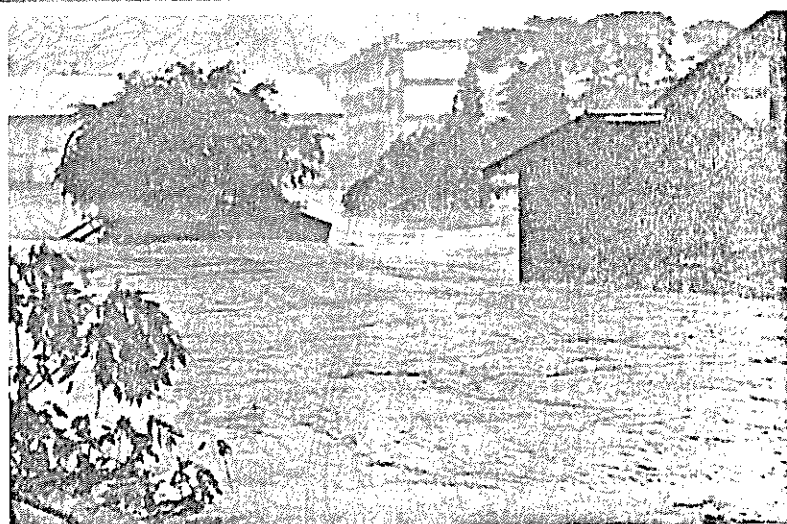
濁流におし流される民家▶  
遠方の建物は小国小学校

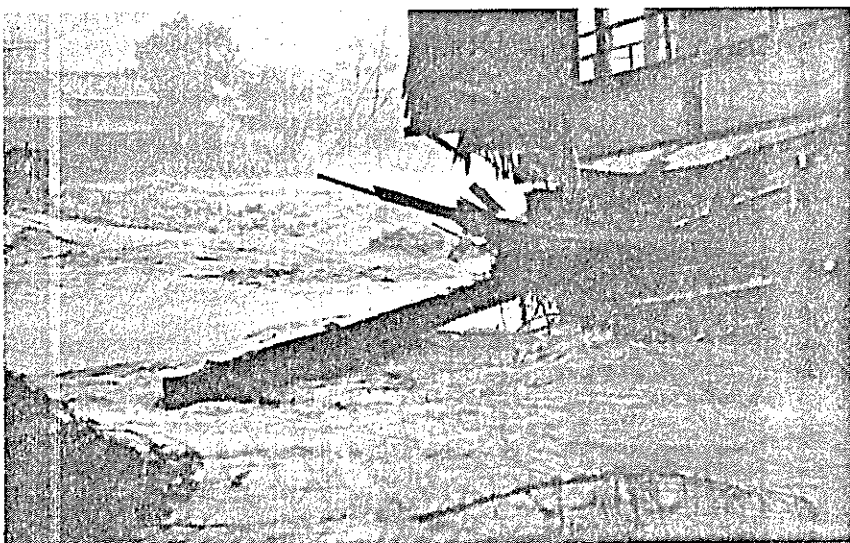
◀階下が崩れ倒壊寸前の  
民家

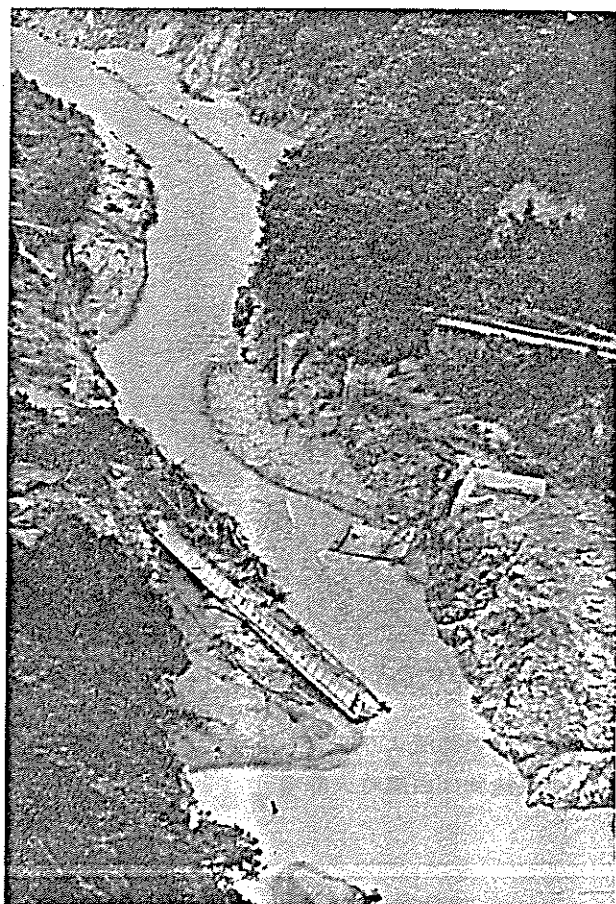
激流におし流された国道▶  
113号線の中ノ橋と国鉄米坂  
線、荒川第3鉄橋の残がい

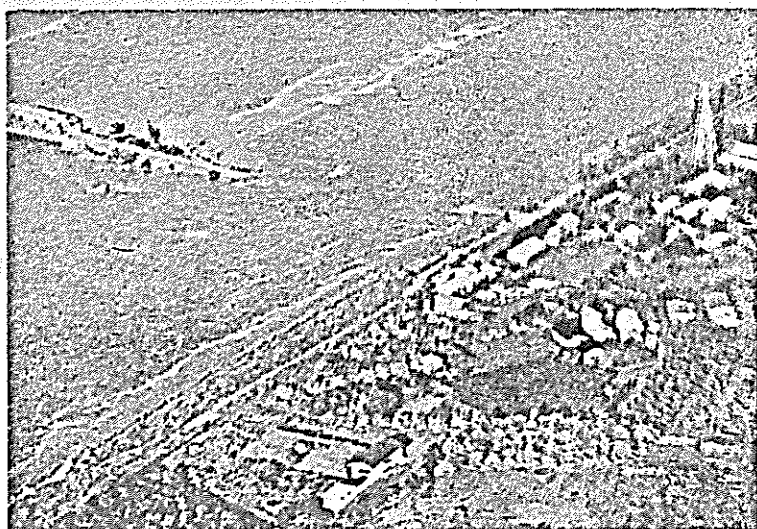
国道112号線中山町長崎橋▶  
取付道路の冠水

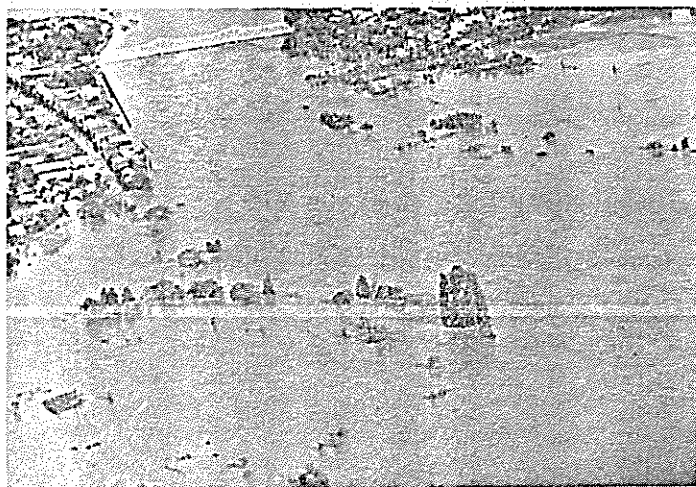
▶はん濫の大石田町

左上方の橋は大石田入橋

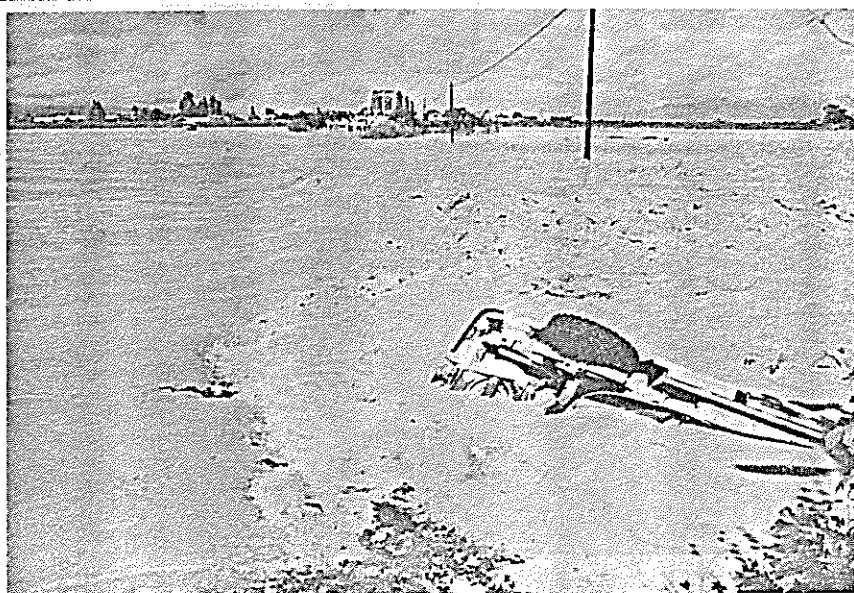
押流された自動車▶

＜中山町長崎橋附近＞
