# 昭和59年(1984年) 長野県西部地震 調査報告書

昭和59年 9月

静 岡 県

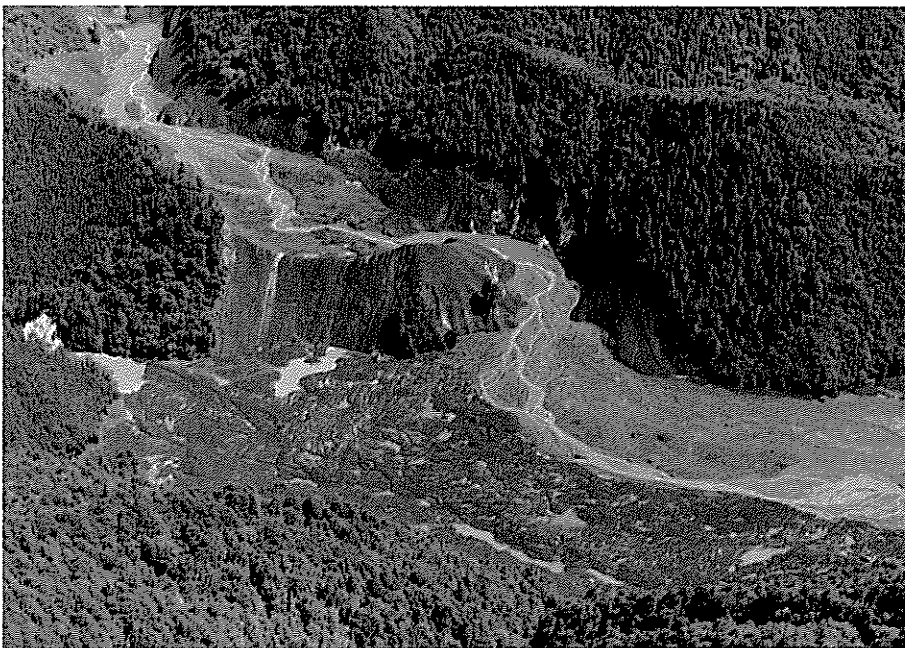
濁川から流出し、王滝川を堰止めた大土石流（柳ヶ瀬）

御岳山八合目の赤沢及び伝上川で発生した火山灰土が組成する土砂の崩落は、沢を下るに従って大土石流となり、濁沢川づたいに約10Kmにわたり山肌をえぐり、途中高さ100mを越える台地をも乗り越え王滝川本流に流れ込んだ。王滝川に流れ込んだ土砂は、「せき」をつくり王滝川の流れを完全にせき止めることとなり、「せき」の高さが一部では河床より30mにも達している。この「せき」により柳ヶ瀬地区より上流の王滝川ダムに

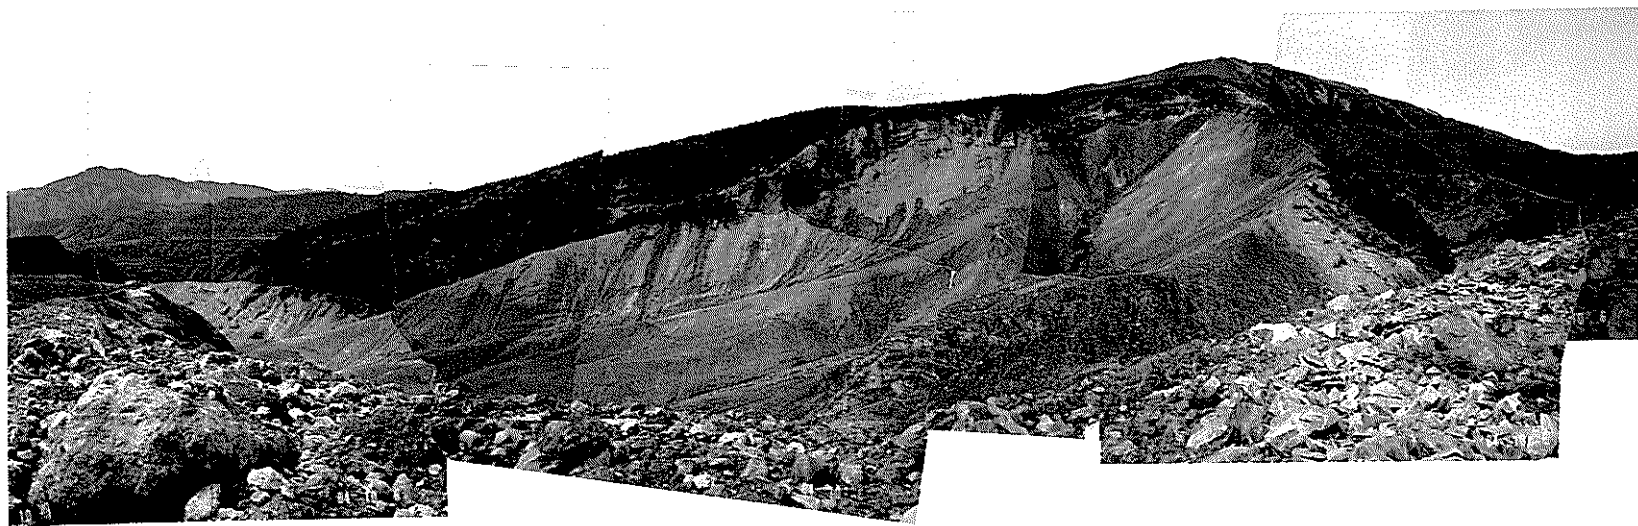
御岳山山頂付近の大崩壊（伝上川源頭部）

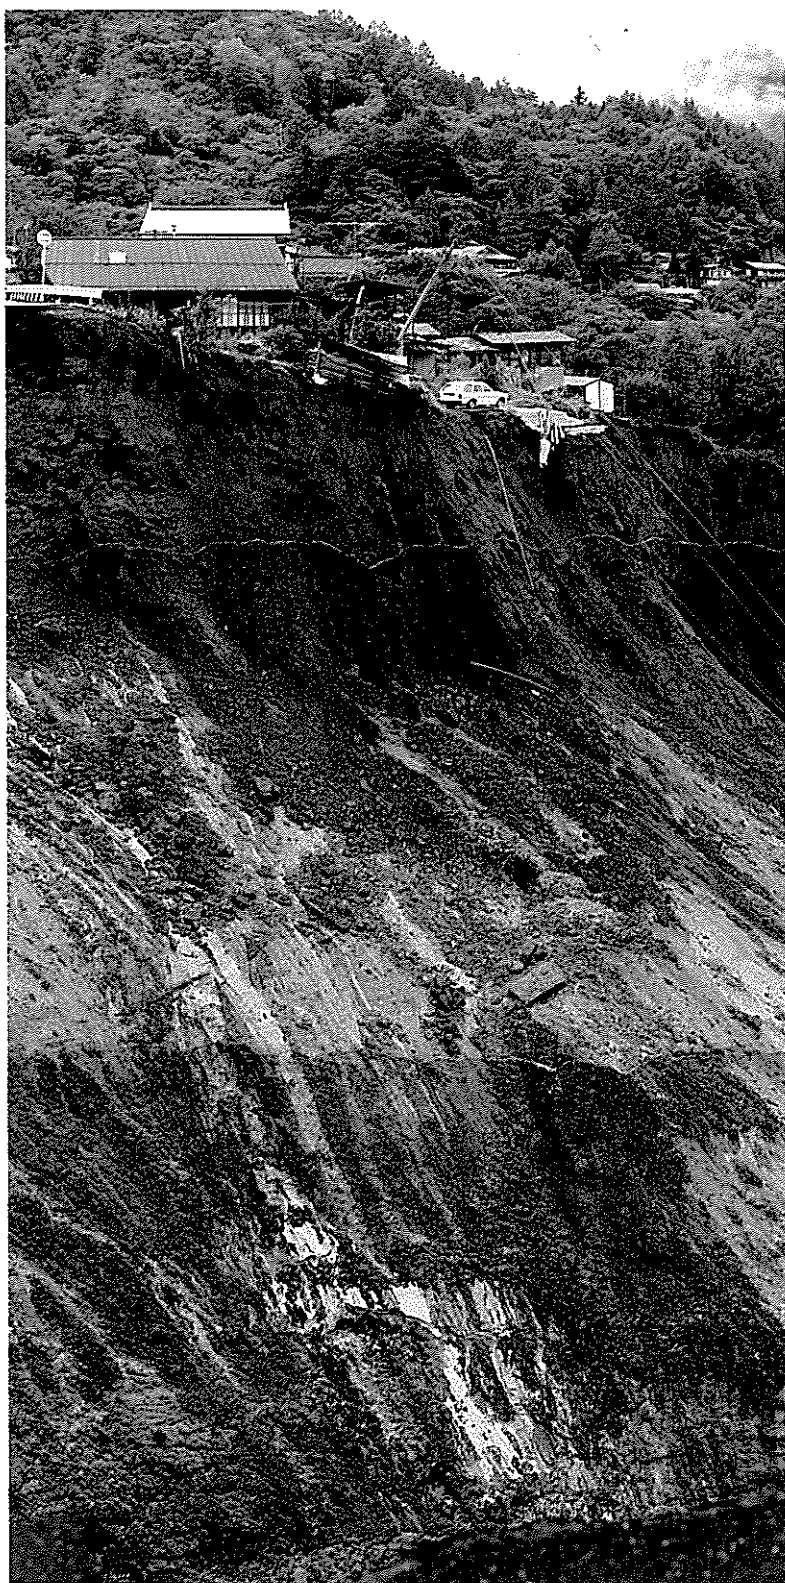
松越地区の大崩落

御岳高原に源を発する大又川が牧尾ダム（御岳湖）上流に流れ込む合流点で大又川の上流へ約 500 m の地点から下流へ幅約 200 m にわたり崩落し、大量の土砂が一気にダムに流れ出した。そのため、大又右岸にあった民家や森林組合作業所を始め、対岸の三沢地区にあった「おんたけ生コン」作業現場をものみ込み流出させ、村民や従業員 13 人が死亡し行方不明となっている。また、県道御岳王滝黒沢線を 2 ヶ所で欠落させ、村への基幹道路を閉鎖させている。9 月 19 日現在、対岸の村道を使用中であるが、特殊車輛は通れない状況である。

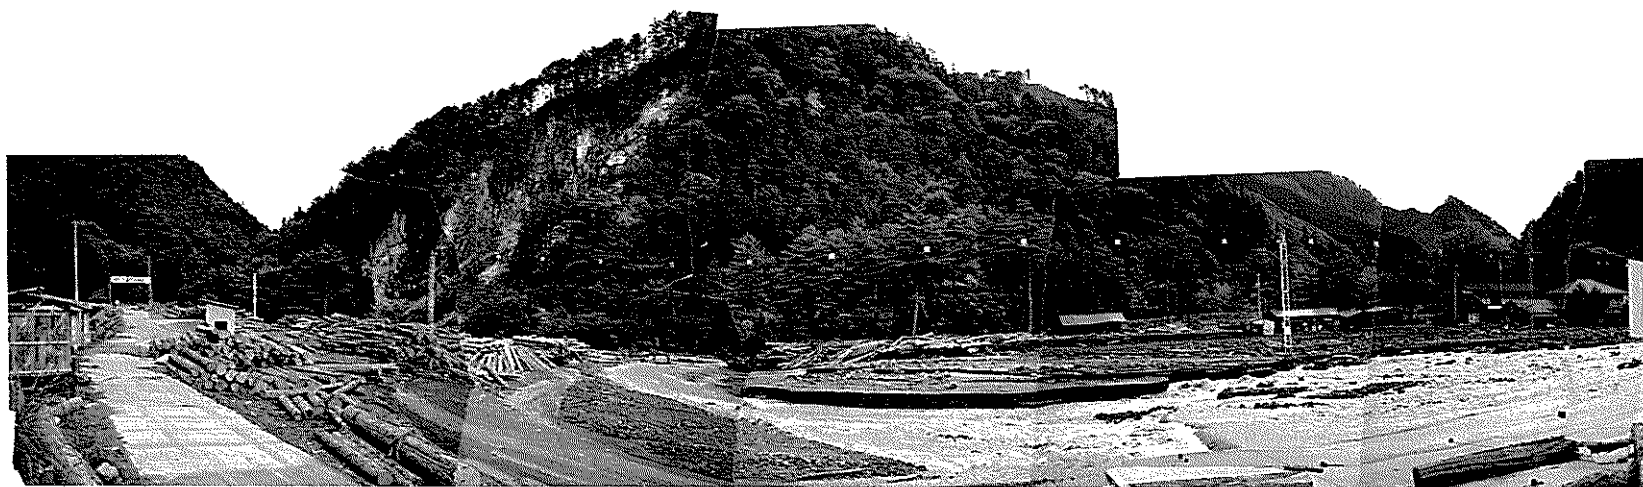
土石流に埋った王滝営林署氷ヶ瀬  
作業所と流出した貯木場の木材

- (ア) 氷ヶ瀬製品作業所、小俣製品作業所等において作業所施設10棟余りが土石流により流失又は埋没し、貯木場にあったヒノキ材3千立方メートル、9千本余りが王滝川に流出した。
- (イ) 人的被害はなかったが、入山中の作業員13人が一時は行方不明となるなど、混乱が起きたが、互いに携帯無線で連絡を取りながら一昼夜かけて無事下山した。

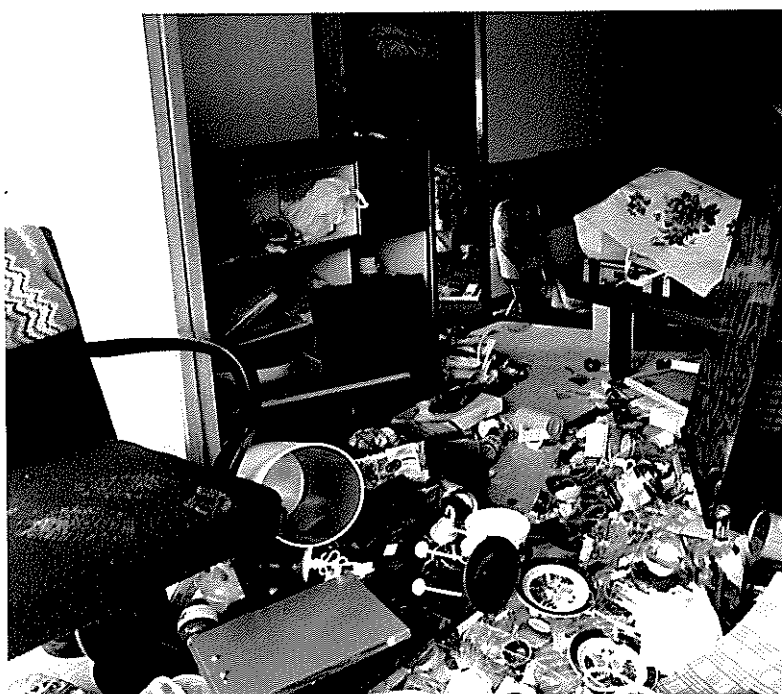
家具の散乱（野口地区）
