'78 宮城県沖地震

新天地を求めて

● 集団移転の記録

仙台市開発局震災復旧対策室

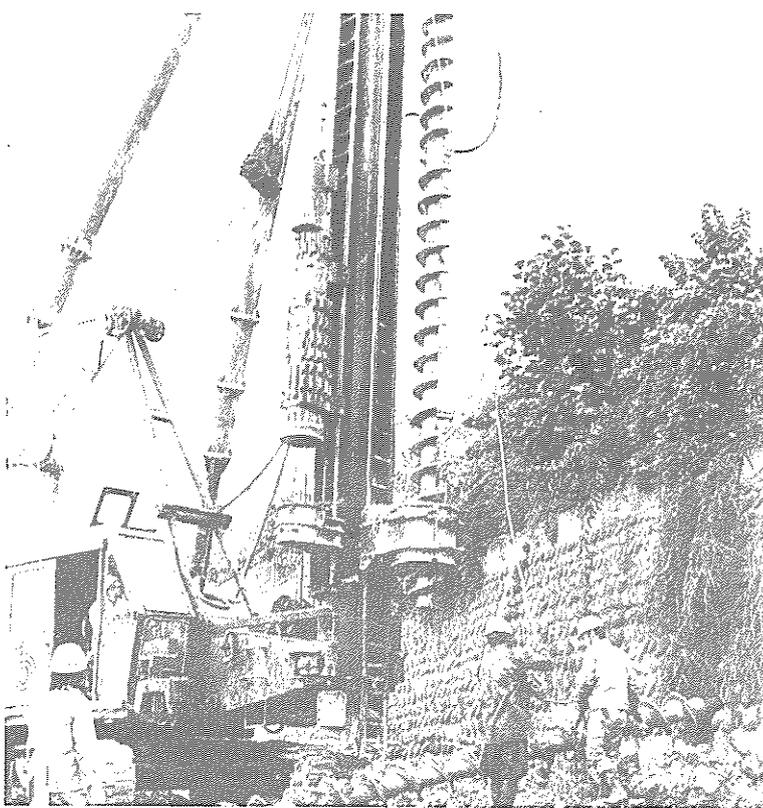
市道復旧のため杭打機(オガー)もフル活動 緑ヶ丘一丁目8番・A区域 (53.9)

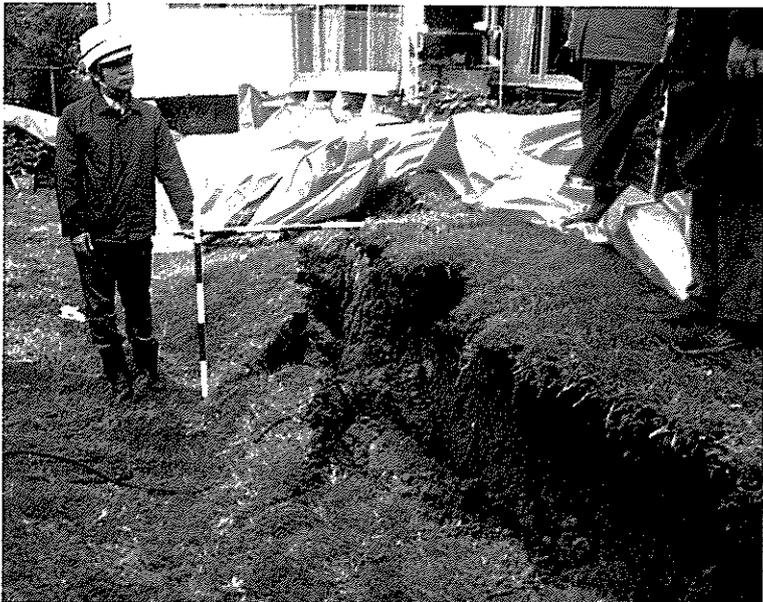
庭にこんな亀裂も…… 緑ヶ丘一丁目6番・B区域 (53.6)

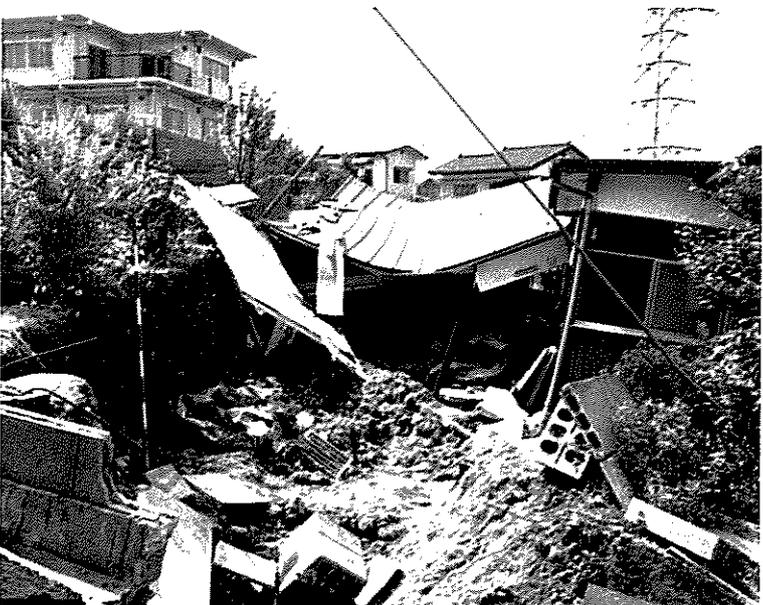
目をおおう惨状 緑ヶ丘三丁目1番・C区域 (53.6)

ザックリ口を開いた赤褐色の地肌が、半ば崩壊した擁壁から、幾条もの亀裂の走る宅地盤から、無気味にのぞく。大きく傾きかけた家々、ずり落ちた壁、よじれたサッシュ、散乱したガラス片……。集団移転促進事業は、この地獄絵さながらの惨状の中からスタートした。

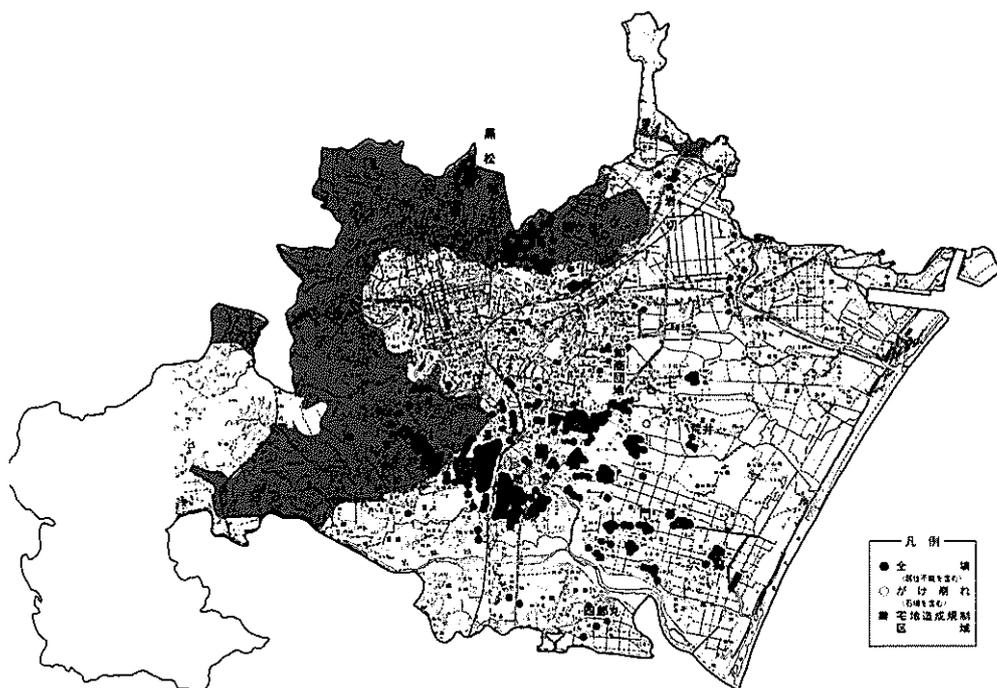
住宅被害の分布

仙台市は、広瀬川の沖積砂礫層の地盤のよい洪積台地（段丘）上に発展した都市である。しかし、近年の都市化は、これら旧市街地をとり囲む南西部、北部の丘陵地や東部の沖積低地の開発を促した。

今回の地震で発生した大きな被害は、その殆んどが、これら新興住宅団地や工業団地に集中した。

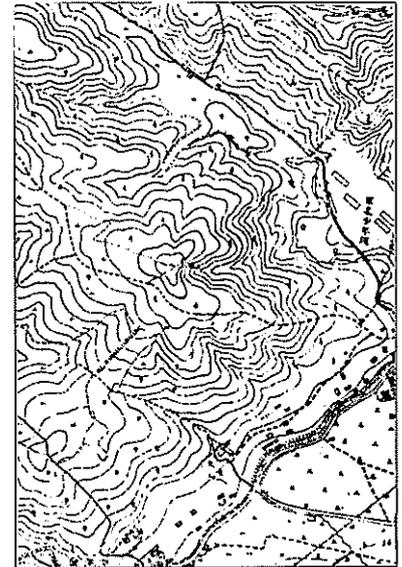
緑ヶ丘団地の旧地形

旧地形 新第三紀鮮新世の大年寺層（凝灰質砂岩）と、その上に堆積した第四紀更新世の青葉山層（レキ混りローム）からなり、隆起性地盤特有の複雑な地形をなしている。

現地形 昭和35年～40年に造成された。急峻な沢地を埋めた埋土厚は、10～22mに達し、各宅地盤は、盛土上に高さ数mもの玉石練積擁壁で支えられた雑壘型の不安定な地形をなしている。

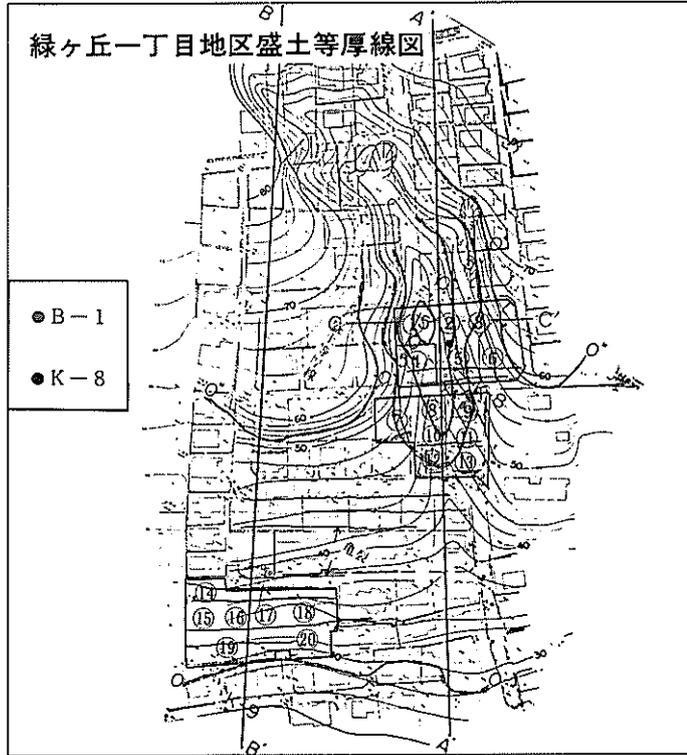
A-A' 地質断面図 (A区域)

盛土には、レキ混りのロームが用いられ、N値が0～5、含水比も32.32%～38.16%と液性限界(38.5%,46.8%)に近い数値を示すなど極めて軟弱である。

しかも、基盤の砂岩中に存する地下水位の変動域においては、強風化帯を形成し、ヒズミ変動値は、いずれも累積傾向を示している。(下掲の表図は、地盤調査、動態観測データの一部の抜粋)

A区域：谷地形の開口部に当り、谷床、谷壁、現地形ともに傾斜角が大きい。

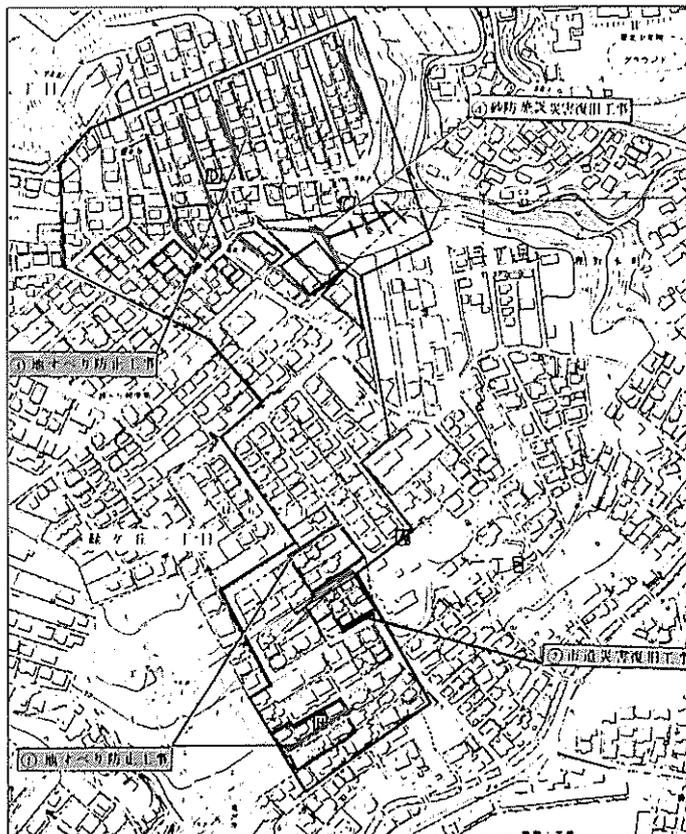
事業図

事業名	事業内容	事業費			
		全体計画	53年度	54年度	55年度
集団移転促進事業(市)	別掲(P7)	342,751 ^{千円}	3,524 ^{千円}	339,227 ^{千円}	— ^{千円}
地すべり防止工事(県)	鋼管合成杭抑止工 L=586.7 杭846本 排水ボーリング孔 L=2,800m	650,900	100,900	400,100	149,900
市道災害復旧工事(市)	鋼管合成杭抑止工 L=29.0m 杭18本 擁壁工 水平ボーリング孔	22,000	22,000	—	—
砂防施設災害復旧工事(県)	防砂ダム腹付工 L=81.7m 鋼管合成杭 80本 床固工	98,638	98,638	—	—
河川災害復旧工事(市)	長岫水路 L=231.7m 水抜排水工	31,781	31,781	—	—
私道及び側溝整備事業 (町内会) ※事業費は、公負担額	側溝工 土留工 擁壁工	市 114,051 県 42,000	93,015 42,000	21,036 —	—
防災緑地整備事業(市)	整地工 擁壁工 排水工 植栽工	45,080	—	10,080	35,000
被災地盤調査(計器観測) (市)	ボーリング(中66%) 歪計設置 傾斜計観測 歪計観測 水位計観測	83,580	57,330	11,750	14,500
合計		1,430,781	449,188	782,193	199,400

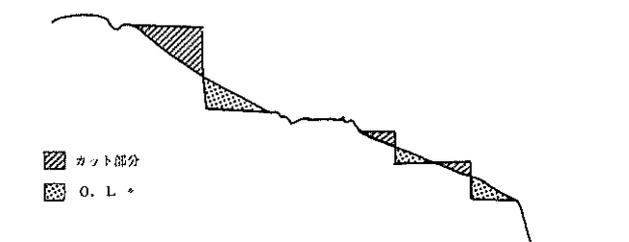
(A 区域)

擁壁型の宅地も安定斜面に整地(10,810m²)

安定勾配に整地したのち、防災緑地とする。

オープンスペース（存在緑地）として住民の日常的グリーンコンタクトに寄与する。

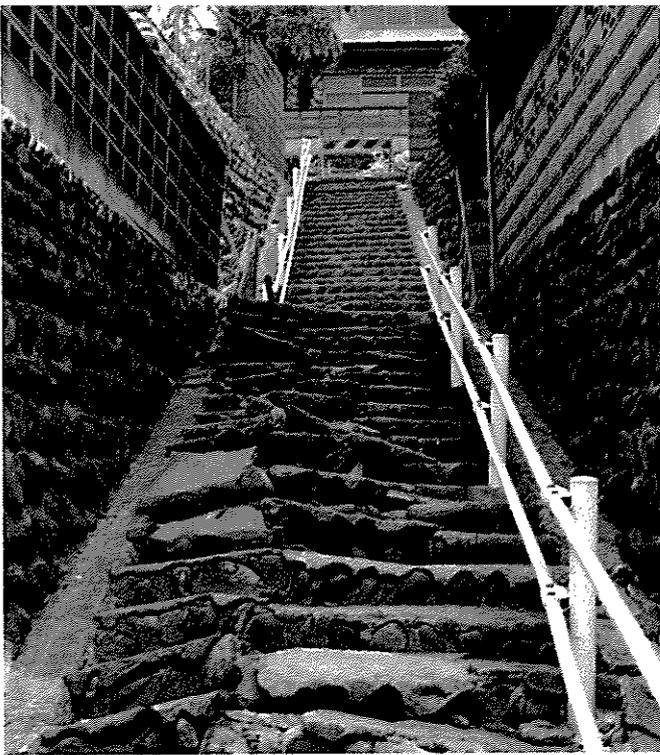
旧谷筋上の石段 緑ヶ丘一丁目8番・A区域 (54.9)

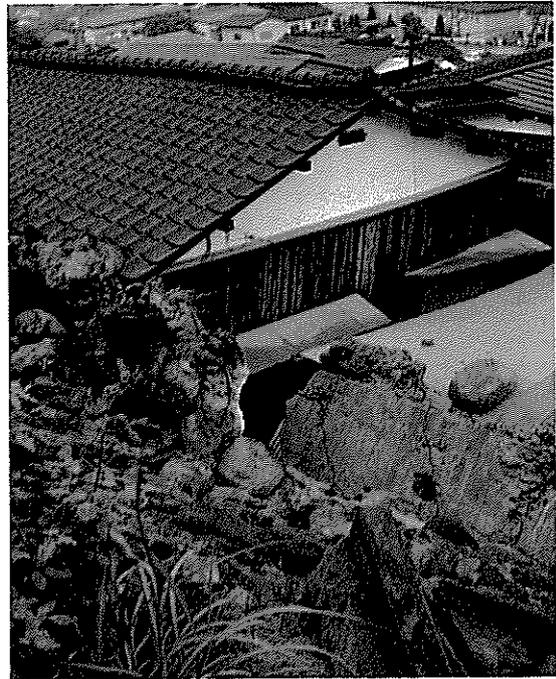
屋根の上におおいかぶさる巨大な擁壁……
緑ヶ丘一丁目4番・B区域 (53.6)

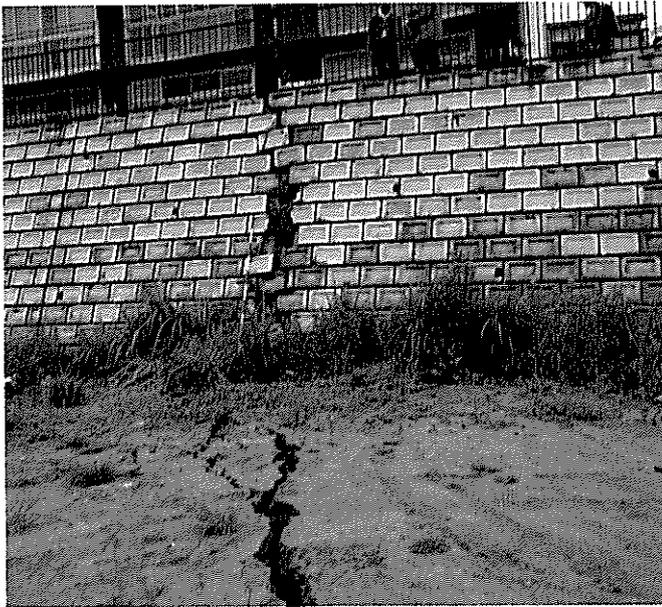
コンクリート擁壁にも…… 緑ヶ丘一丁目9番・A区域 (53.6)

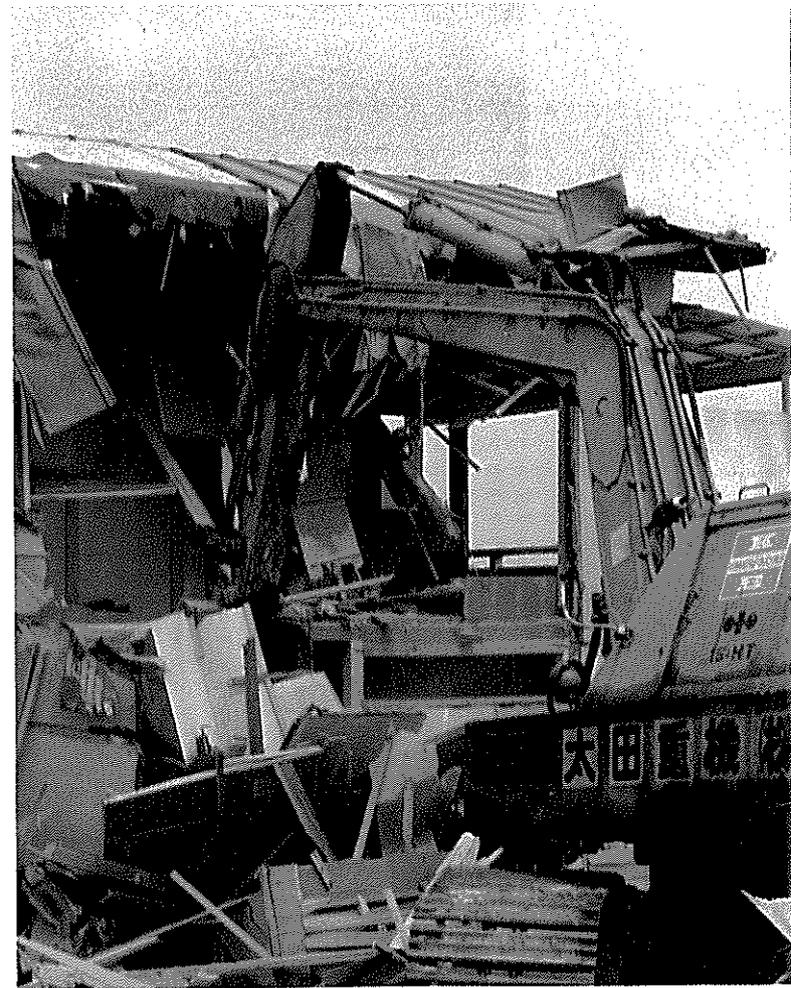
二次災害防止のため危険家屋の集団撤去も……
緑ヶ丘一丁目6番・B区域 (53.6)

(解体は、二次災害防止のための危険家屋の解体撤去を示す。)

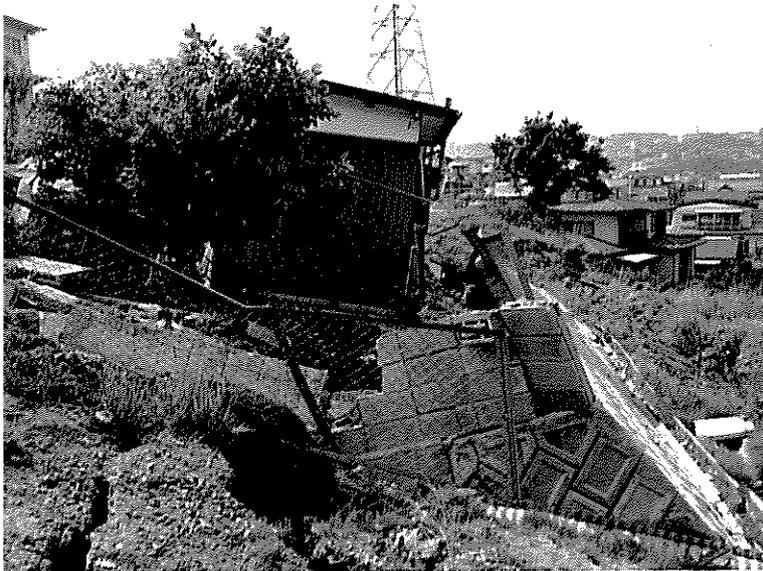
落差のある亀裂が幾条にも走る 緑ヶ丘三丁目1番・C区域 (53.6)

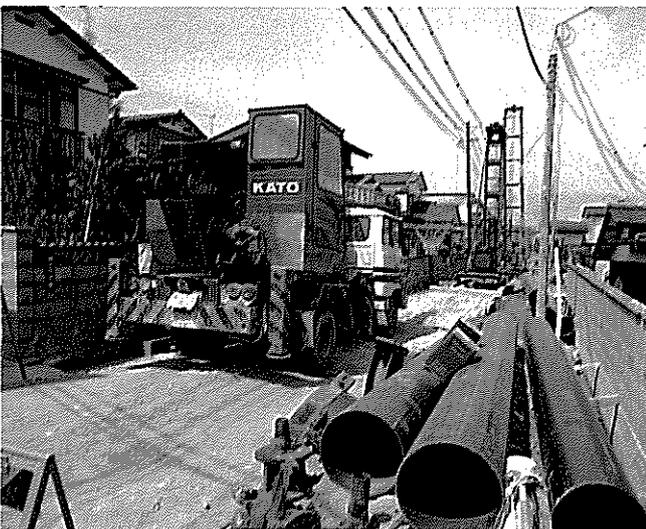
地すべり防止工事 緑ヶ丘三丁目・D区域より (55.3)

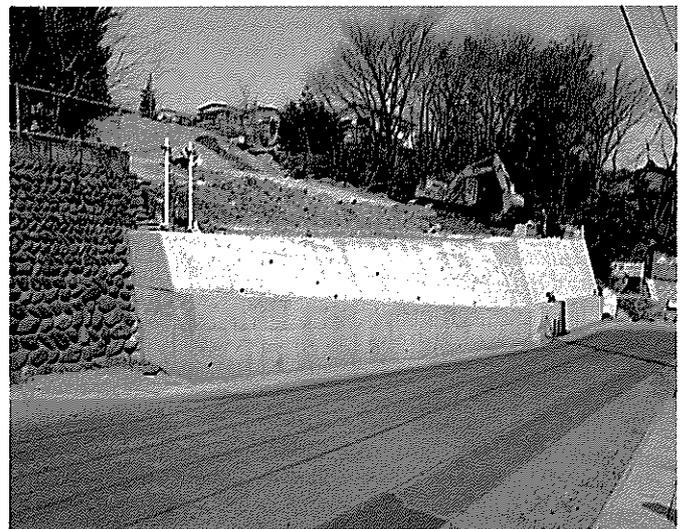
防災緑地整備事業 緑ヶ丘一丁目8番・A区域 (55.3)
