# 昭和57年7月長崎豪雨 による土砂災害 調査報告書

昭和59年3月

建設省土木研究所砂防部砂防研究室

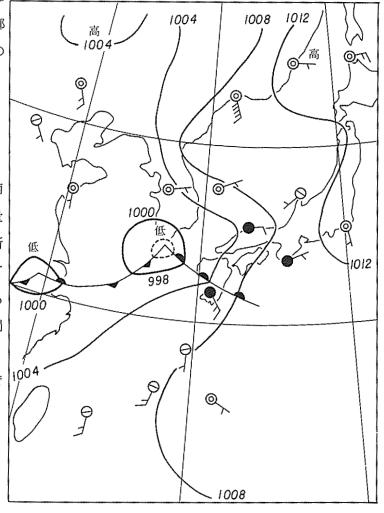
図1-1 天気図(昭和57年7月23日21時)

この低気圧は、23日9時には済州島付近にあって、996mbに発達した。 低気圧の東進に伴って梅雨前線もしだいに北上、23日21時の天気図によれば、低気圧の中心は朝鮮半島の南西岸にあり、南東にのびる梅雨前線は長崎県南部を横断している(図1-1)。

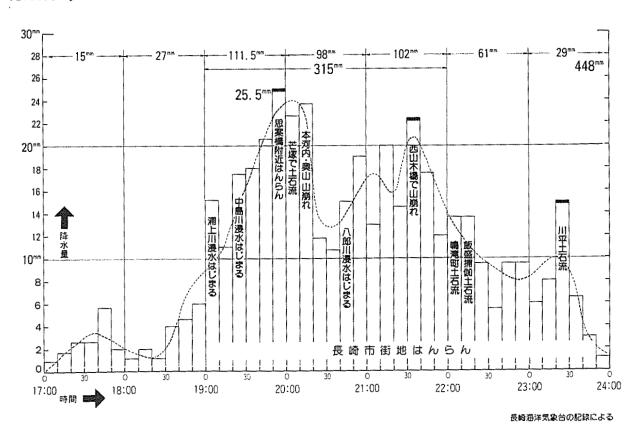
図1-4 降雨量の推移と災害の発生

図1-4は、長崎海洋気象台の降雨量推移と、主な災害の発生時刻を表わしたものである。これによると、まず、河川の氾濫による低地部での浸水が始まり、その後、がけ崩れ、土石流などの土砂災害が発生していることがわかる。30人以上の死者をだした川平地区の土砂災害の発生件数yは雨量強度と同じような推移を示した。

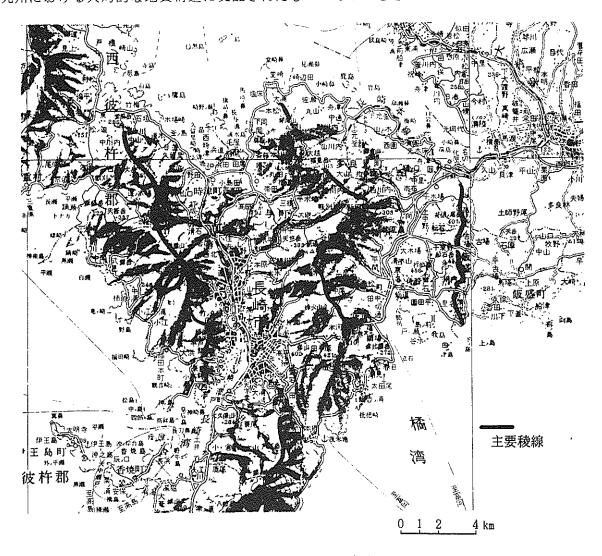
図1-5 長崎の地形概観

調査地域の地形を概観すると、ほぼ南北にのびる地溝状の低地帯を境に3つの地域に分けることができる(図1-5)。すなわち時津~浦上~長崎湾および喜々津~田中名に至る2つの低地帯がみられ、時津~浦上~長崎湾低地帯の西側の地域(西部地域とよぶ)は堂風岳~岩屋岳~稲佐山にかけての山が連なっている。この山塊の西縁は、西海~久保・京泊にかけての低地帯となっている。時津~浦上~長崎湾および喜々津~田中名の2つの低地帯にはさまれた地域(中部地域とよぶ)は、琴尾山~帆場山~英彦山~野母半島に連なる山塊をなし、喜々津~田中名より東側は井樋ノ尾岳、普賢岳、船石岳などからなる山塊を形成している。このような南北性の山塊の配列は、西彼杵半島及び野母半島にみられる長崎変成岩の褶曲軸の方向ともほぼ一致しており、西九州における大局的な地質構造に支配されたものであることをうかがわせる。

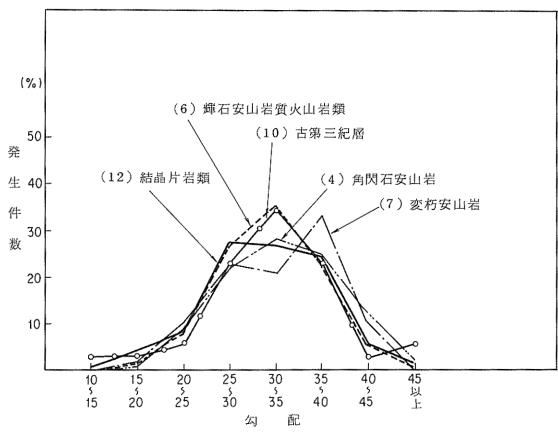
図 2 - 9 崩壊部の勾配と地質別発生率

崩壊部の勾配と地質別発生率を比較したのが図 2-9 であり,この図より輝石安山岩質火山岩類と古第三紀暦では  $30^\circ \sim 35^\circ$  が最も多くなっているが角閃石安山岩と結晶片岩類では  $25^\circ \sim 45^\circ$  まであまり変わらない。また,変朽安山岩では  $35^\circ \sim 40^\circ$  が最も多くなっている。

しかしながら、地質別に分類したが、 $25^{\circ} \sim 40^{\circ}$ の範囲で崩壊が多く発生している事がいえる。

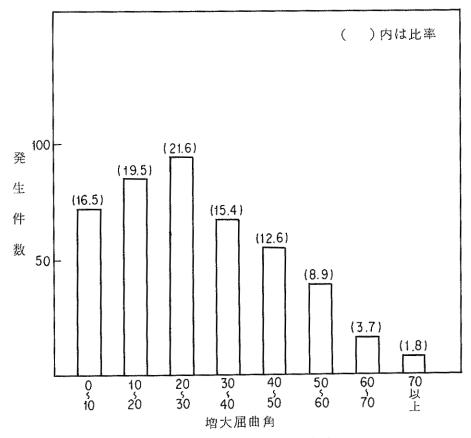
図 2-13 最大屈曲角と発生件数

最大屈曲角は $0\sim7$ 0°と全般にバラツキ、20° $\sim30$ °の範囲がやや多い。

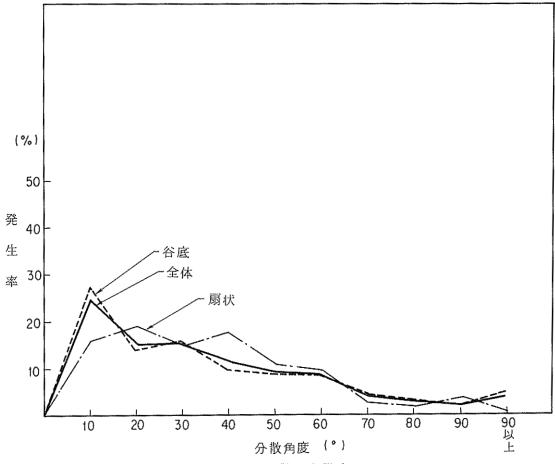
図2-14 分散角と発生率

分散角度は全体で $10^\circ$ 付近が多く,角度が増すに従い少なくなっている。また谷底平野と扇状地を比較すれば谷底平野では, $10^\circ$ 前後が多いが,扇状地では $10^\circ\sim40^\circ$ までほぼ変わない。

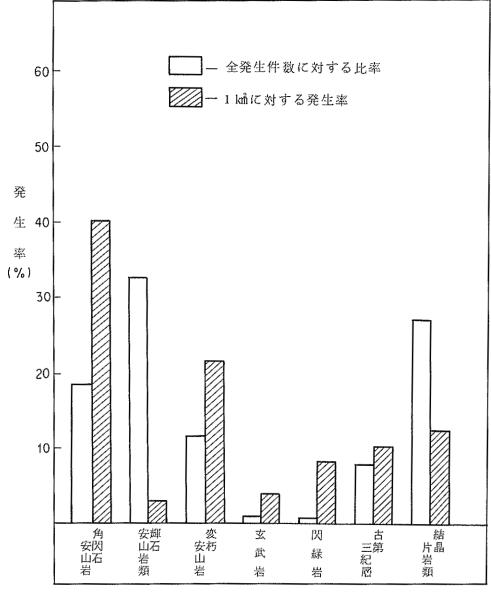
図2-15 地質区分と発生率

地質別の土石流発生件数は,輝石安山岩類(長崎火山岩類)が143件と最も多く,全体の32.4%となっており,次いで結晶片岩類が118件で全体の26.9%を占め,次が角閃石安山岩,変朽安山岩の順となっている。長崎火山岩類と結晶片岩類とで全体の60%の発生率となっている。この事は,分布面積が長崎火山岩類が全体の70%を占め,次に結晶片岩類で約15%を占めているため,発生件数も多くなった事が考えられる。

発生率が高い角閃石安山岩は,輝石安山岩に比べ岩類が軟かく,亀裂からの風化作用が行なわれた際に玉ねぎ状風化となり,円礫になりやすい事と,それに併なう巨礫の生産が多い事が考えられる。また,粘性が強く鐘状火山となっているため,山腹斜面の勾配が急である事があげられる。

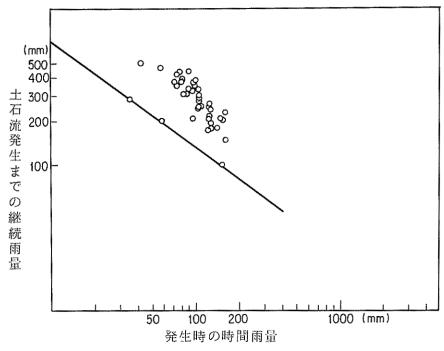
図2-17 継続雨量と時間雨量

土石流発生と降雨量との関係を土石流発生までの継続雨量 - 発生時の時間雨量, 発生降雨に おける最大時間雨量,発生時の10分間雨量の関係を示したのが図2-17,図2-18,図 2-19である。

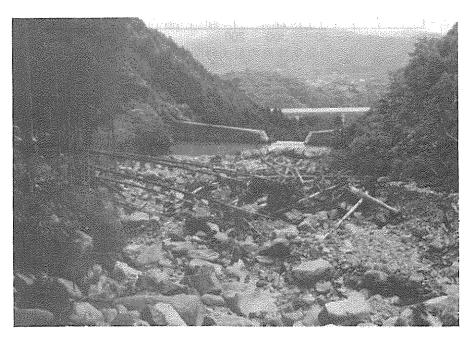
写真2-1 溪流名:井樋ノ尾川(ロ)

本溪流に於いてはダムの上流側と下流側で別々の土石流が発生している。上流側で発生した土石流は600m流下した後,砂防ダム(H=120m)でほぼ完全に停止している。(写真2-1及び図2-23参照)

砂防ダムで停止した土石流堆積物及び流木。転石、玉石は角閃石安山岩。

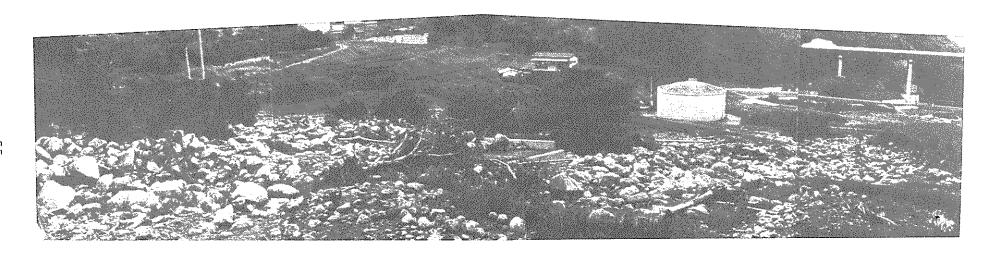
写真 2-2 溪流名:井樋ノ尾川(ロ)-1 谷出口の氾濫開始点(堆積開始点)付近

一方,ダムの下流で発生した土石流は,それを受け止める物が無く,また適切な流路が無かった為,谷出口で氾濫し,土砂等細粒分も含めた堆積区域長は 1,000m以上にも及んでいる。(写真 2-2 参照)

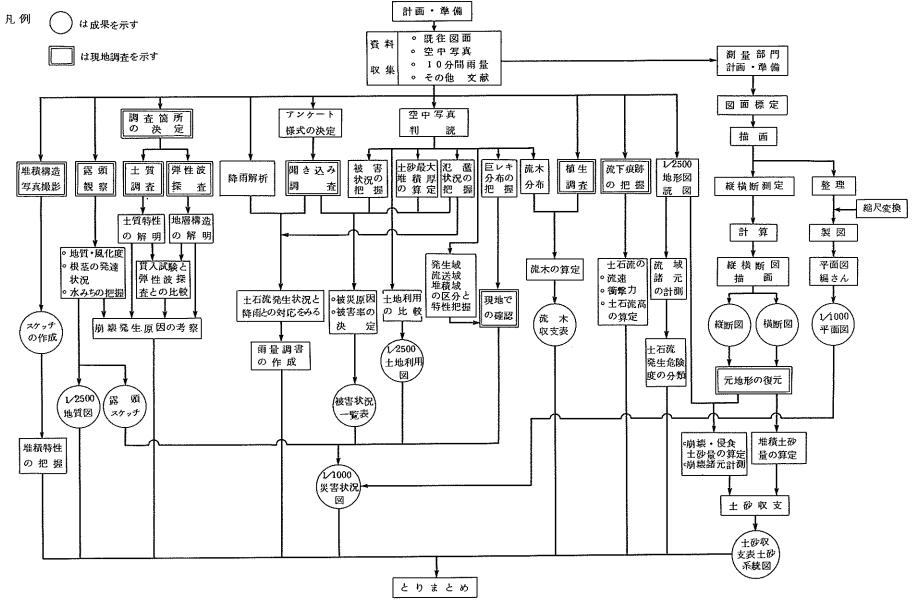
図2-40 調査の手順

調査の手順は図2-40に示すとおりである。

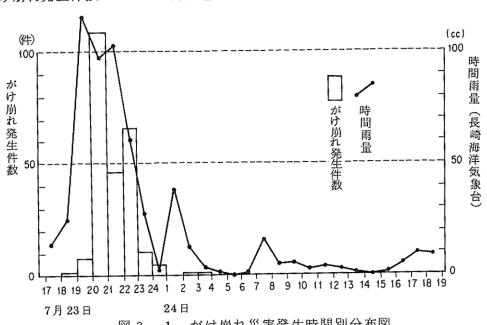
| | | | | | 長 峪 | 界 | 長 崎 | 市 |
|---|---|---|---|---|---|---|---|---|
| | 住 | 半 | 痰 | 世帯 | 1,0 3 1 | | 820 | |

図 3-1 では時間別のがけ崩れの発生件数の堆移を時間雨量の堆移と比較しているが、この 図よりがけ崩れ発生件数のピークは降雨量のピークとほぼ一致していることがわかる。すなわ

ち時間雨量は23日18~19時の27mmから19~20時の115mmに急激に増加しており, これと約1時間遅れてがけ崩れ発生件数も急増している。またこの傾向は土石流や河川の氾濫 にも共通しており、23日20~23時にかけて、長崎市およびその周辺の地域はがけ崩れ、 土石流、洪水によって混乱した状態となった。

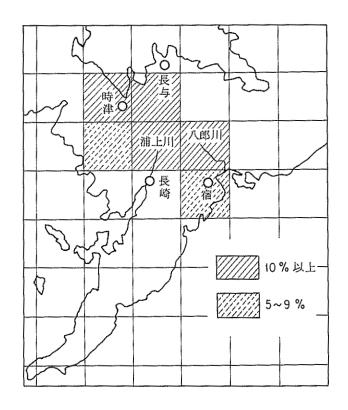
図3-5 各地域の崩壊発生率 (全崩壊数に対する割合)

長崎市及び周辺域を5Km2のメッ シュに区切り, それぞれの地域に 発生した崩壊を全崩壊数で除し, 各地域毎の崩壊分布を示したのが 図3-5である。がけ崩れの発生 率の高い地域は, 時津, 長与, 浦 上川上流域及び東長崎地区(八郎 川流域周辺),次いで小江原~滑 石、宿町、網場周辺である。

と雨量図(図  $3-3^{8-4}$ )とを比較すると強雨域と崩壊分布は良く一致している。

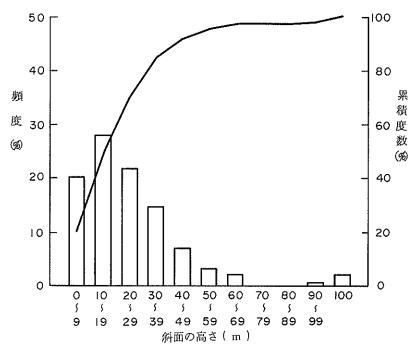
図3-6 斜面の高さ頻度分布図

図3-6 に崩壊の発生した 斜面の高さ頻度分布を示す。

これを見ると崩壊のおよそ 70%が高さ30m未満の 斜面に発生している。一方, 昭和50~52年に全国で 崩壊したがけ崩れ(以下, 既往崩壊例と呼ぶ)797 箇所について見てみると, 同様に斜面高30m以下の 崩壊は全体の6割強となっ ており,今回の災害は比較

的低い斜面に多かったことがわかる。

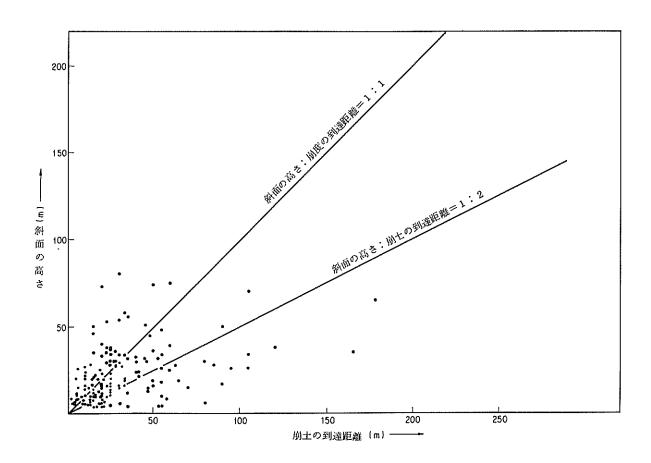
図3-12 斜面の高さと崩土の到達距離

崩土の到達距離と斜面の高きとの関係を図3-12に示す。到達距離50m以上の崩壊は およそ2割となっており、8割は50m未満で停止している。一方、崩土の到達距離/斜面 高の関係では、1.0未満(崩土の到達距離<斜面高)が39.2%、2.0未満で73.4%、2.0 以上が26.6%となっている。既往の崩壊例をみると1.0未満で72.7%、2.0未満で93.6 %と、ほとんどの崩壊が斜面高の2倍以下の到達距離で停止していることを考えると、今回

の崩壊が非常に流下しやすい(例えば水を多く含んでいた等の)状態にあったものと思われる。また、このことは今後の危険区域設定に若干の問題を残していると思われる。

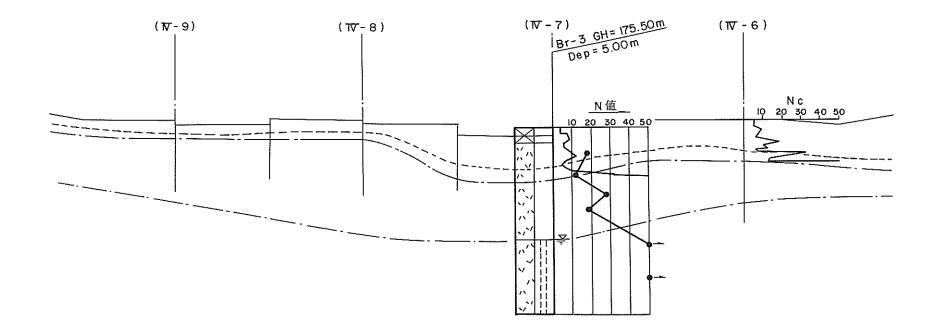
図3-17 地 層 断 面 図

また測線でとにNc=20, Nc=50の地層の境界線を入れて検討してみると、北栄町の崩壊直上部の横断測線図 3-17(N = 1 =
