# 「つま恋」ガス爆発火災の概要

昭和59年12月

掛川市消防本部

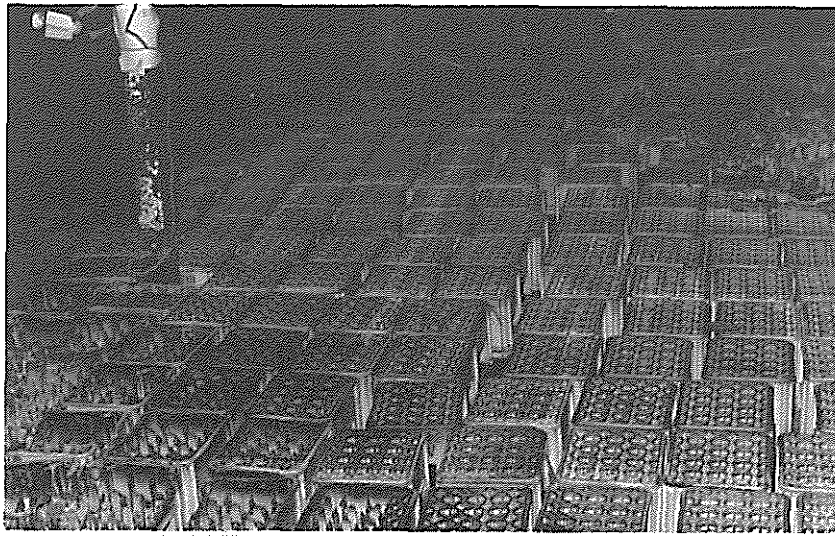
座敷の下に床構造材として並べられたビールケース

満水亭は、「つま恋」の中心施設 S. M. C (スポーツマンズクラブ) に隣接して設けられた簡易耐火構造で平屋建の建物である。この建物は、夏季はコンクリートの床の上にバーベキュー用テーブルを配置して洋風バーベキューレストランとして営業し、冬季はこのテーブルや椅子を運び出し床にプラスチック製のビールケースを約 3,000 個並べ、その上にコンクリートパネル (合板) を用いて床を作り、約 400 畳の畳を敷きつめて和風レストランに仕立てて営業していた。

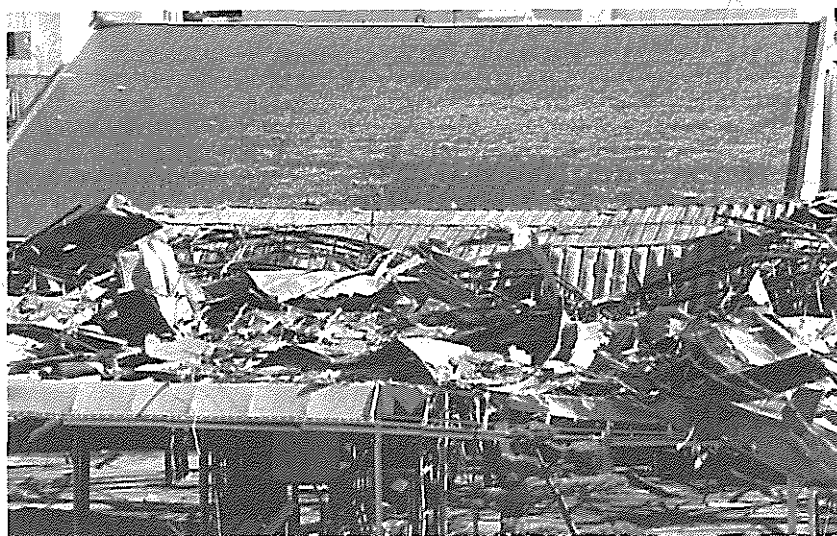
屋根上の状況——東側建物の屋根には雪状にガラスの破片が積っている。

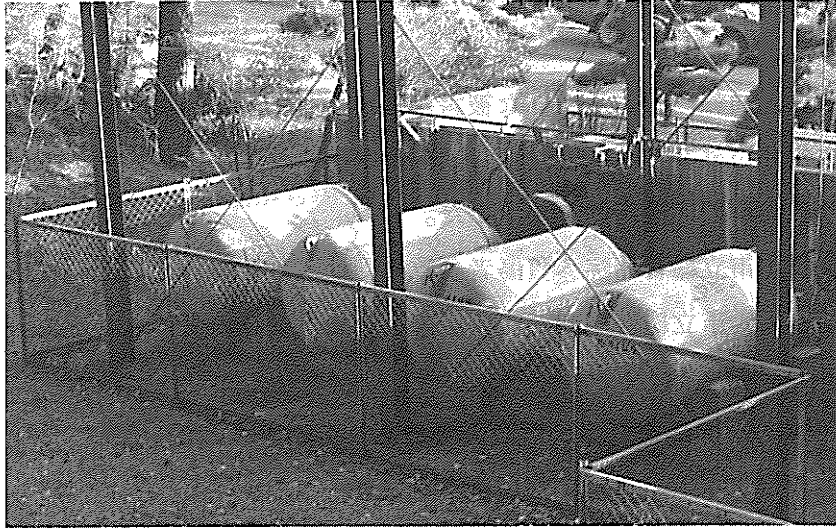
500 Kgボンベ4本のガスプラントから  
プロパンガスが供給されていた。

満水亭から 140 m 程離れたところに 500 Kg ボンベ 4 本を設置したガス施設 (ガスプラント) があり、満水亭にはそこから地中配管によりガスが供給されていた。
