# 歌和56年8月 豪雨、最風心記錄

昭和56年8月3日より6日にかけての前線と 台風12号による大雨及び台風15号による災害

美族町

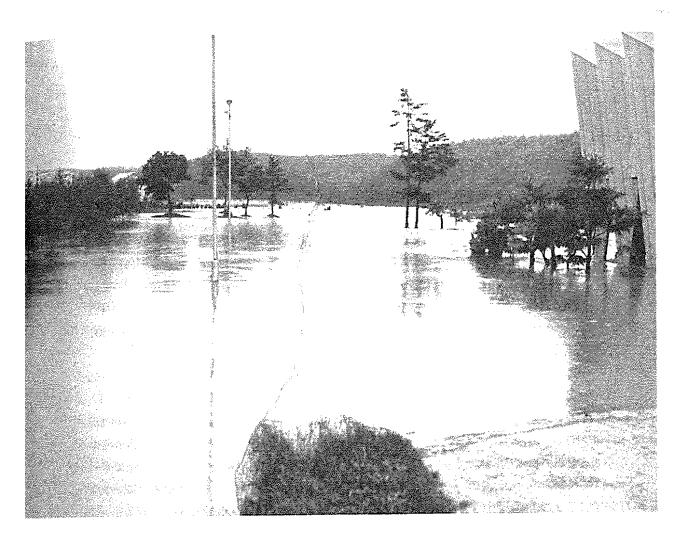
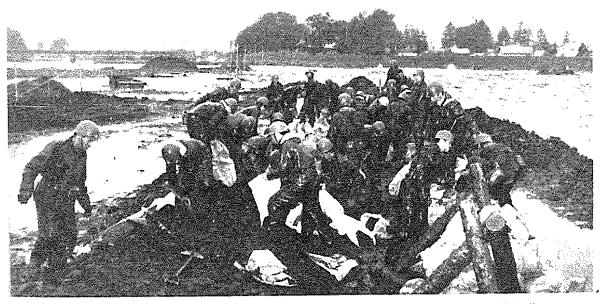
激しい連続降雨は、全町の河川増水をもたらし各地で 氾濫した。宇英別川では5日8時30分(現地談)、下字第 5地区から浸水しだし、遊卷く獨流は同地域50万㎡の半 分以上が、下字金域では農地・家屋・道路等実に107万 ㎡の面積が泥水に侵された。対策本部は11時44分地域に 避難命令を発し、人命の安全を確保した。「こんな大雨 は、はじめて」の経験だった(現地談)。同地区にあるご み焼却場 (白樺センター) では地下施設部門の排水、排泥作業に手間がかかり、5日間操業を中止した。一写真 左は濁流の第5地区、5日16時30分写す。上は6日日時 50分現在の同地区。右手の建物は白樺センターー

下は、自衛隊のけんめいな洪水応急作業。土のう1,000 袋を投入し、200mの仮規を構築して、民家10数軒の流 失を防止した。一美珠川花園 5 丁目、5 日18時写す一

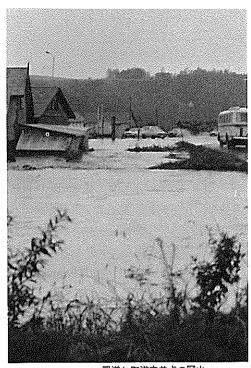
国道と町道交差点の冠水 (下字第5地区、16時30分写)

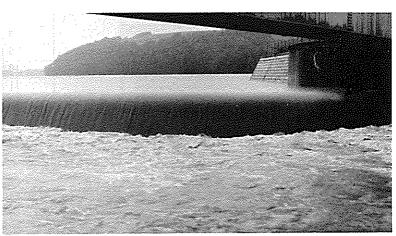
水深67.5cmを示す水位計、毎秒 130m'の 濁流が越流する越流堰(8月15日15時写)

- 1) 8月4日2時出水調整のため、斜樋ゲートNo.2を閉廊し0mとした。これは水位が上昇することにより水没し操作不能となるからである。
- 2) 8月4日2時10分出水整整のため、№ 1ゲートを0.60m開解する。
- 3) 8月4日18時出水調整のため、No.1 ゲートを1.20mに開扉する。
- 4) 8月5日9時下流河岸損傷及び危害防止のため、No.1ゲートを0mに開解する。 この時点で超流水位0.35mであった。
- 5) 放流は4)で全く停止して越流のみとな

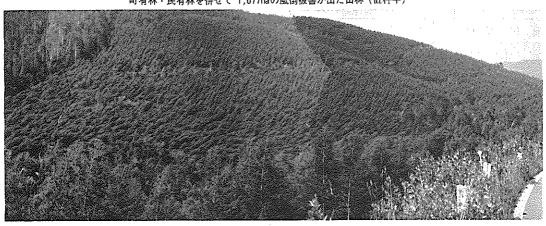
町有林・民有林を併せて 1,077haの風倒被害が出た山林(置杵牛)
