悲しみをのりにえて

昭和56年 8月23日来襲

15号台風激甚災害の記録

長野県須坂市

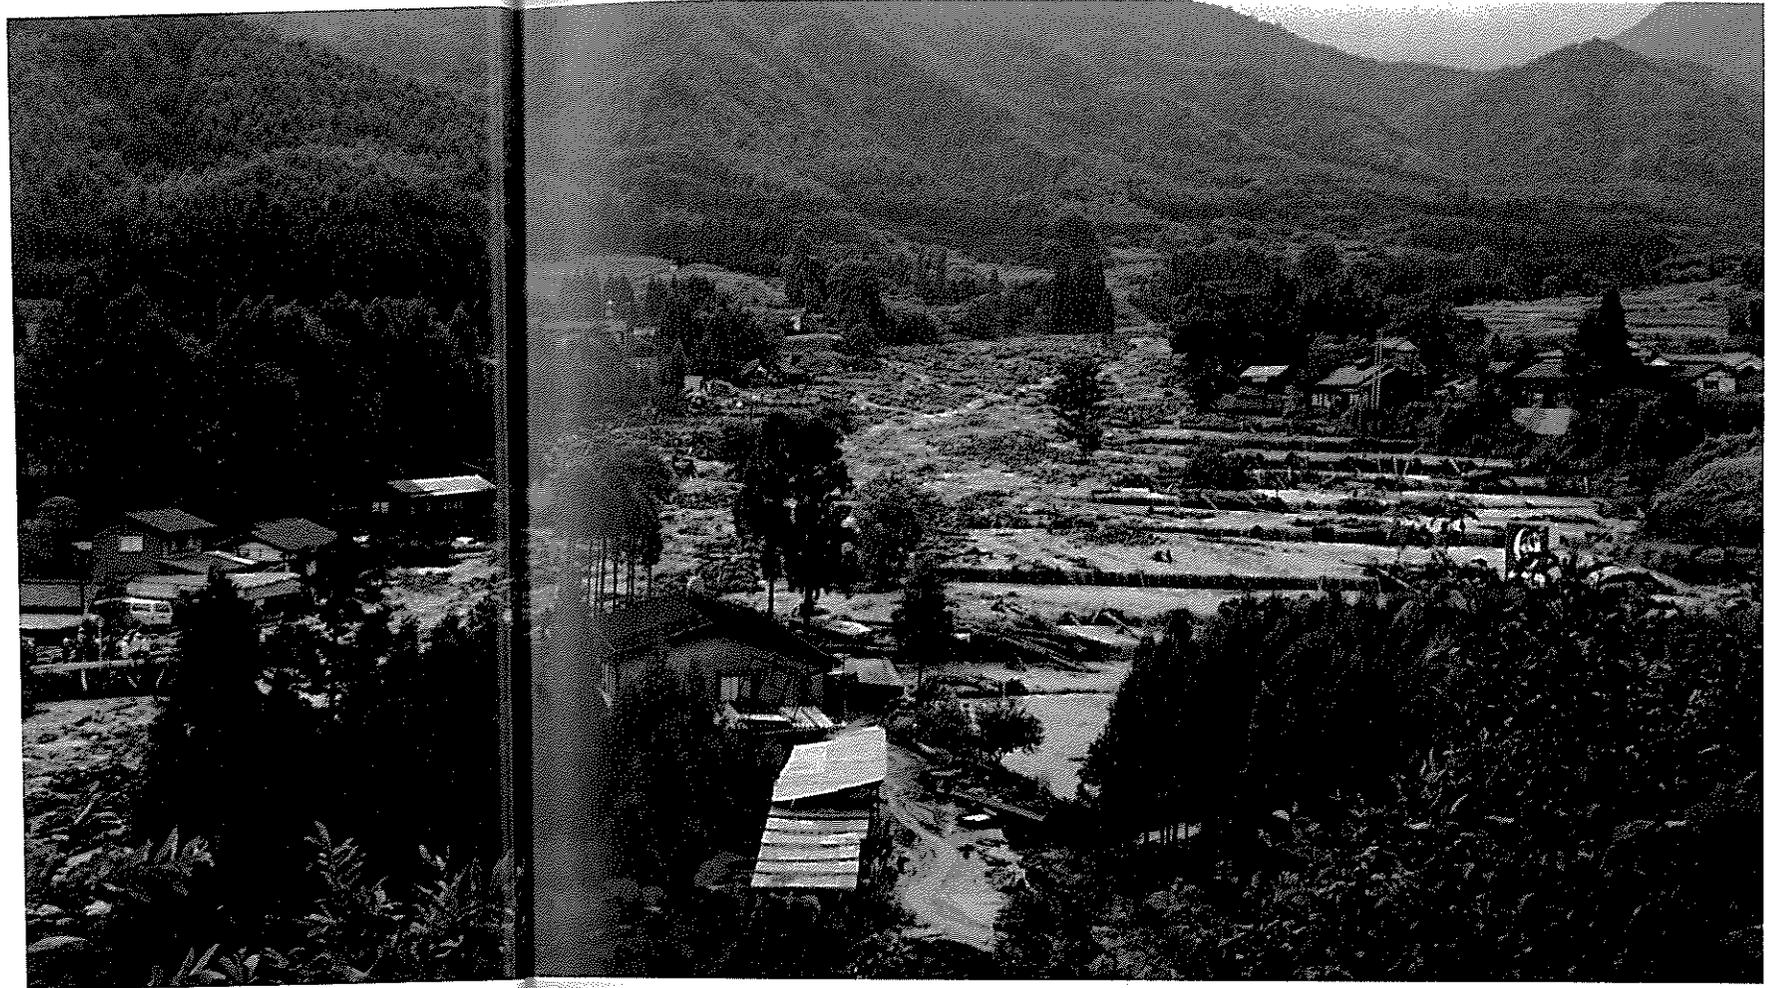
ふだんは川幅数メートルに過ぎない宇原川だが土石流は約150メートルにおよび一瞬のうちに住家をのみこみ、水田を巨石、流木で被つた。(仁礼町西原・宇原地区)

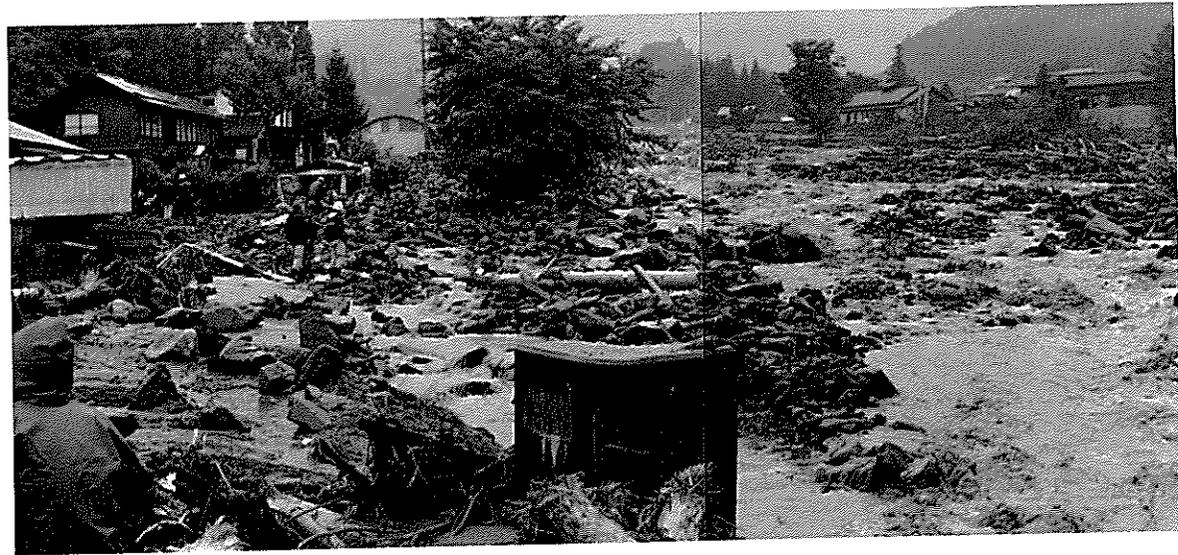
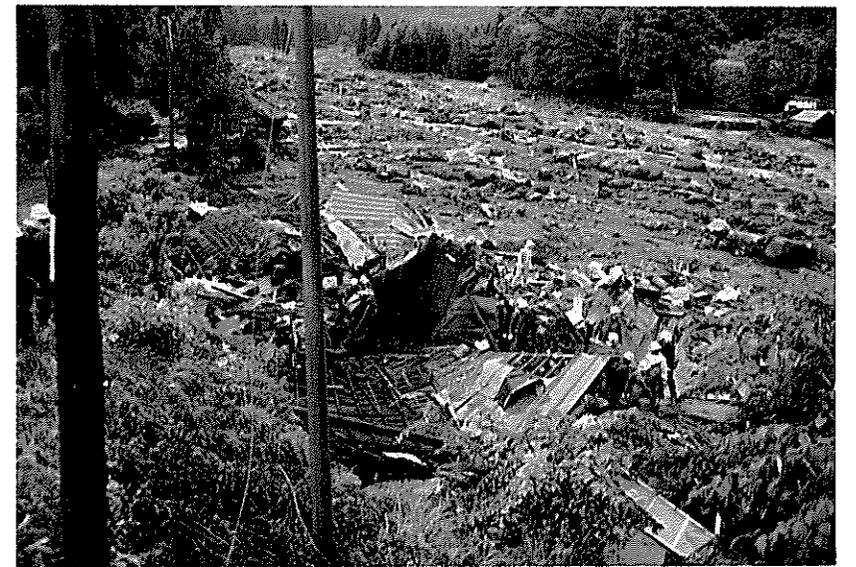
流出した県道(現国道)宇原橋上流の惨状。(仁礼町西原地区)

住家を襲った土石流は尊い人命も奪い去った。
(仁礼町西原地区)

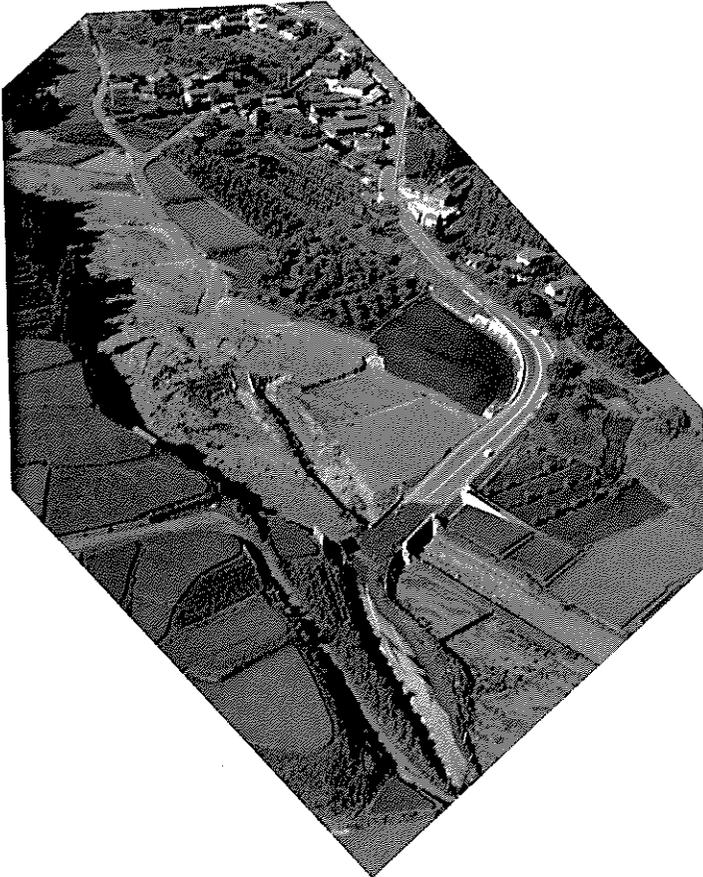
鳥居橋（左側）に流木がつかかり仙仁川の濁流は田畑に流れこんだ。右側は仙仁橋。
（仁礼町仙仁地区）

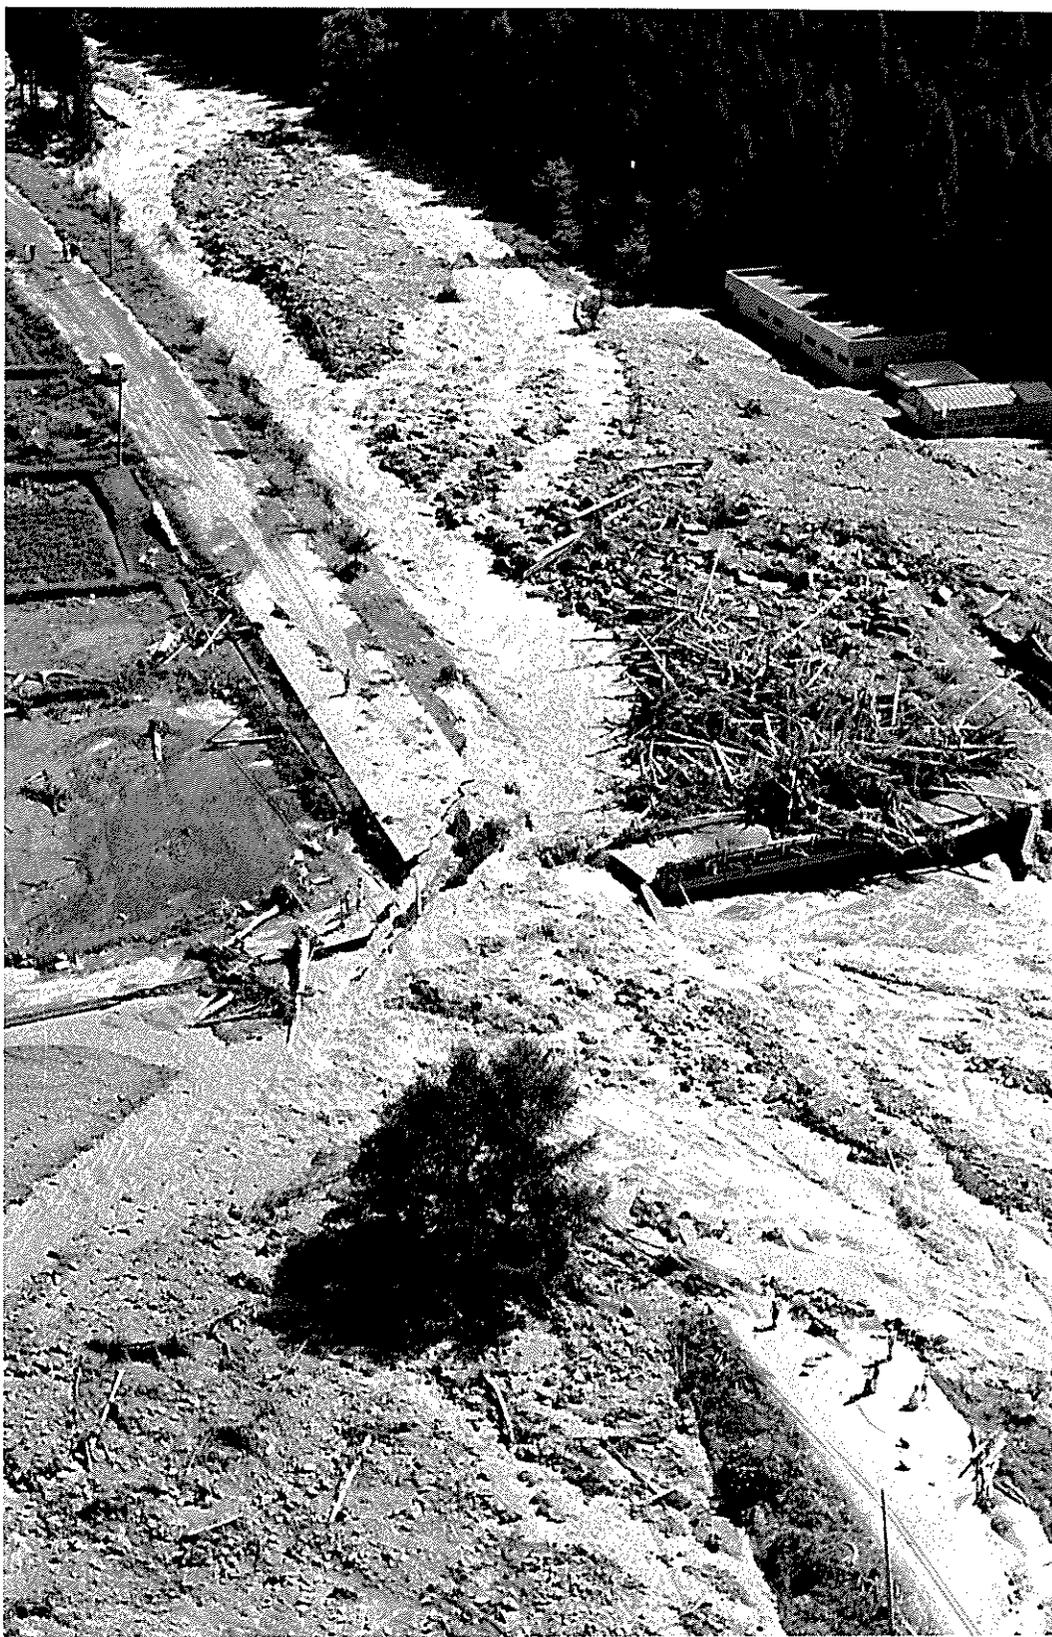
流木が山のようになり上げた大門橋。このため土石流は右岸堤防を決壊し、下方の仁礼町新田・関谷地区の人命・住家等に大きな被害をもたらした。(仁礼町中村地区)

<鮎川大門橋付近>

合流点から約0.7km下流の鮎川にかかる大門橋は流失をまぬがれているがそのため橋脚に大量の流木がひっかかり、川の水位をせき上げ、主として田畑として利用されている兩岸の低位面上に洪水流となって氾濫している。この洪水流により関谷地区の家屋9戸が全半壊している。この地区における氾濫堆積物は砂質で、洪水流であったことがわかる。

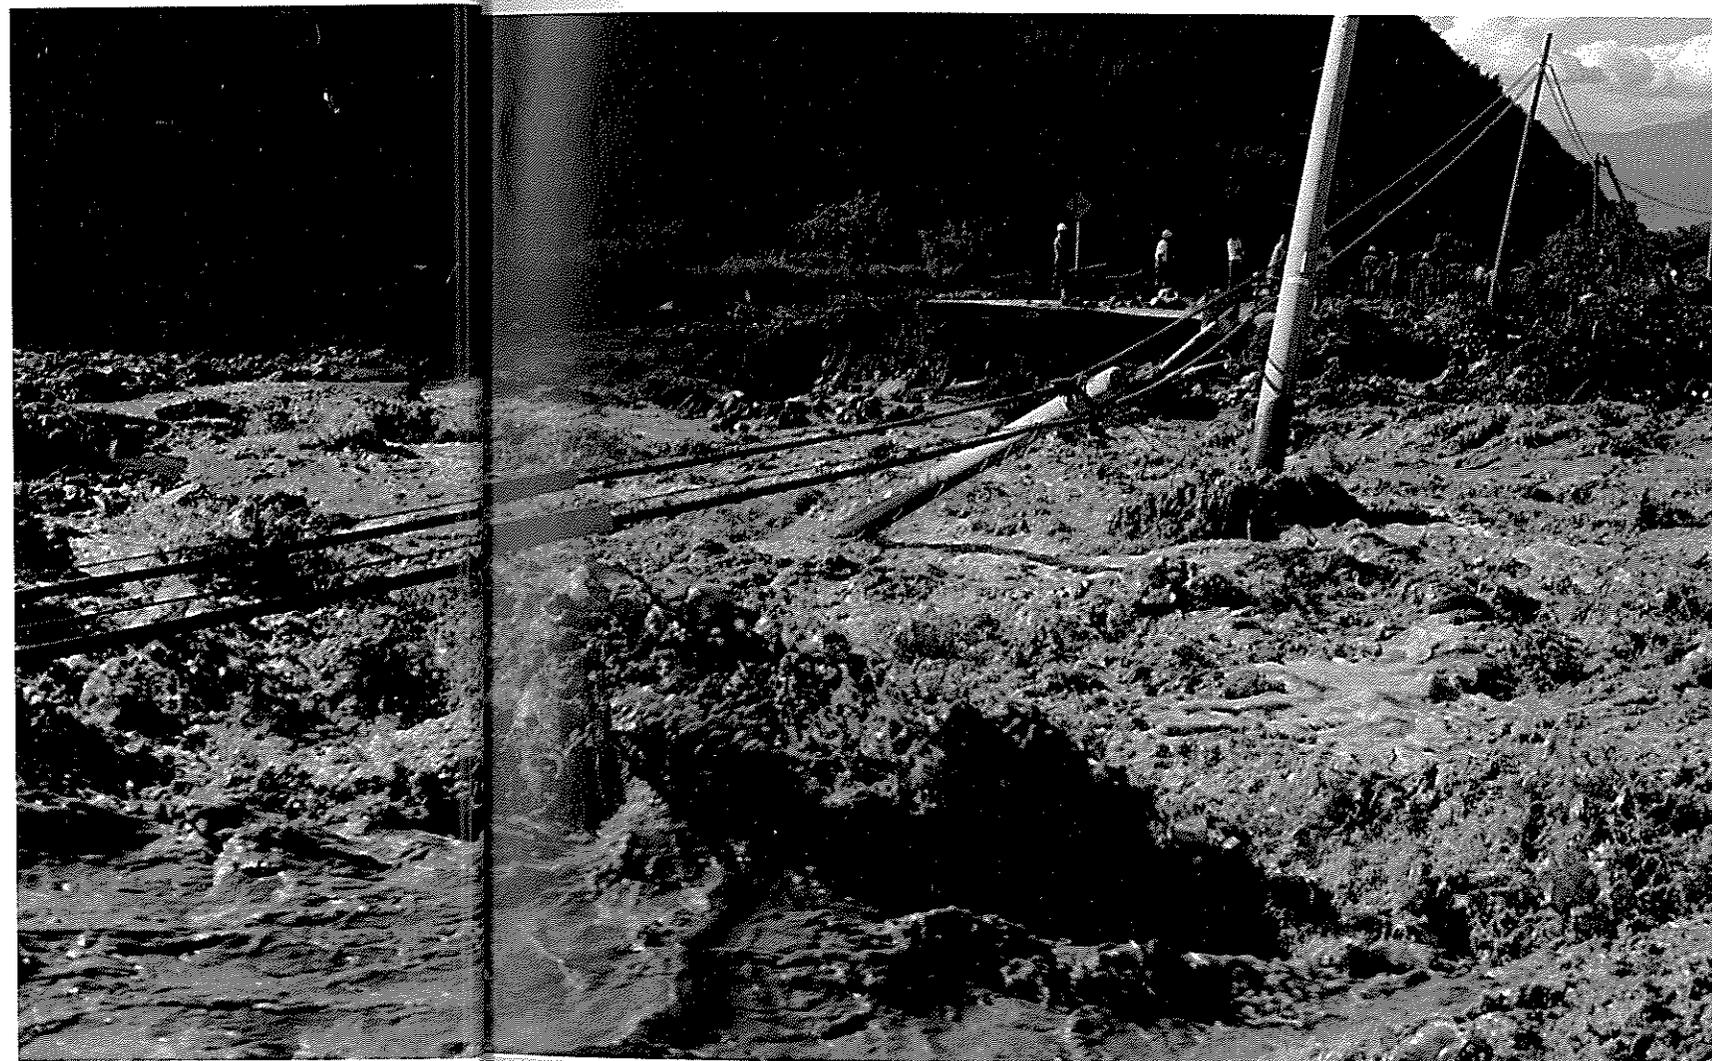
堤防を決壊し、電柱を倒しながら迫りくる濁流。(仁礼町中村地区)

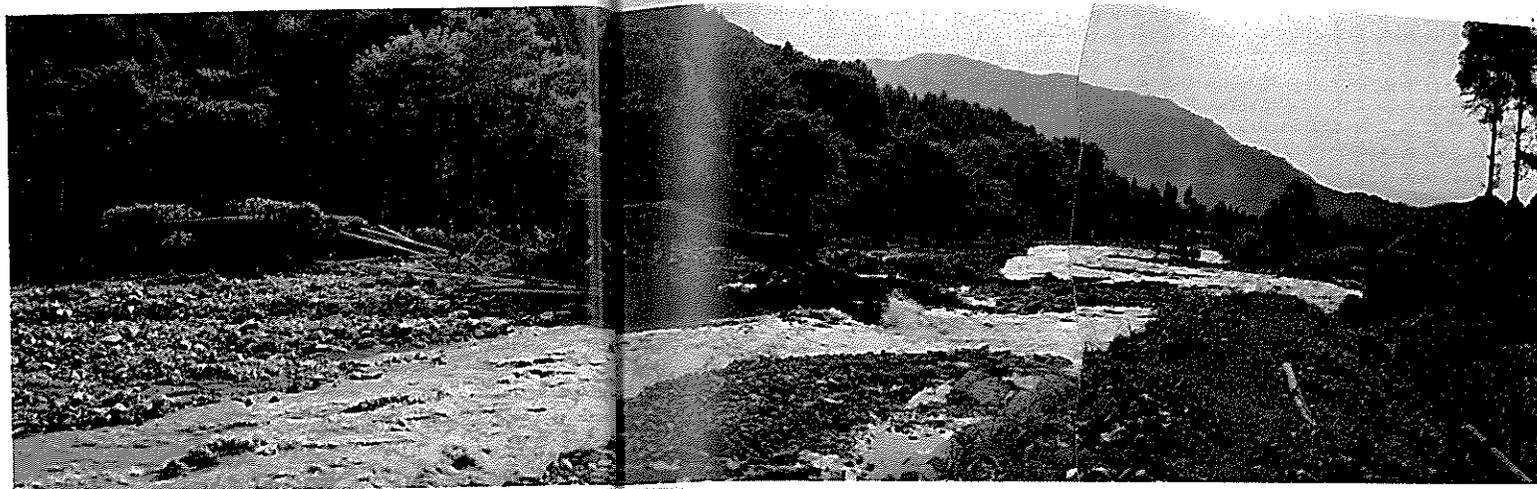
土石流に流された大宮橋の残がい。(上八町)

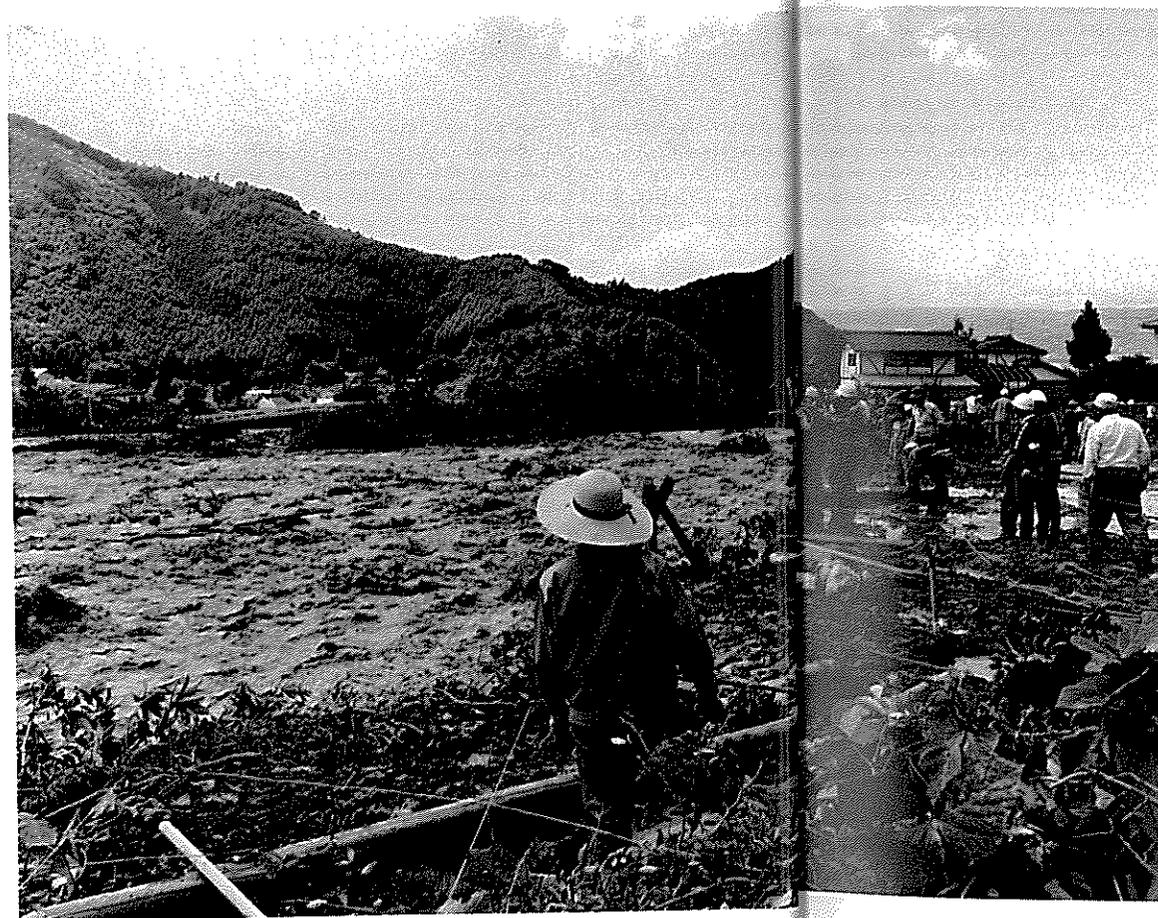
懸命な水防作業にもかかわらず堤防決壊、人家に濁流が迫る。(下八町)

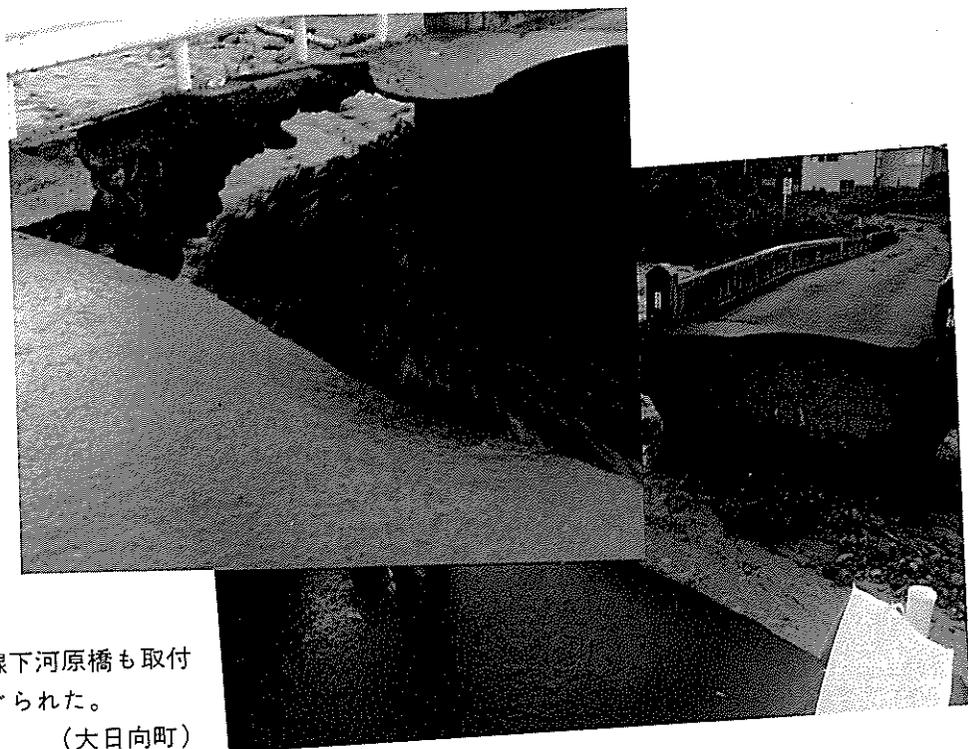
県道須坂米子線下河原橋も取付
部が大きくえぐられた。
(大日向町)

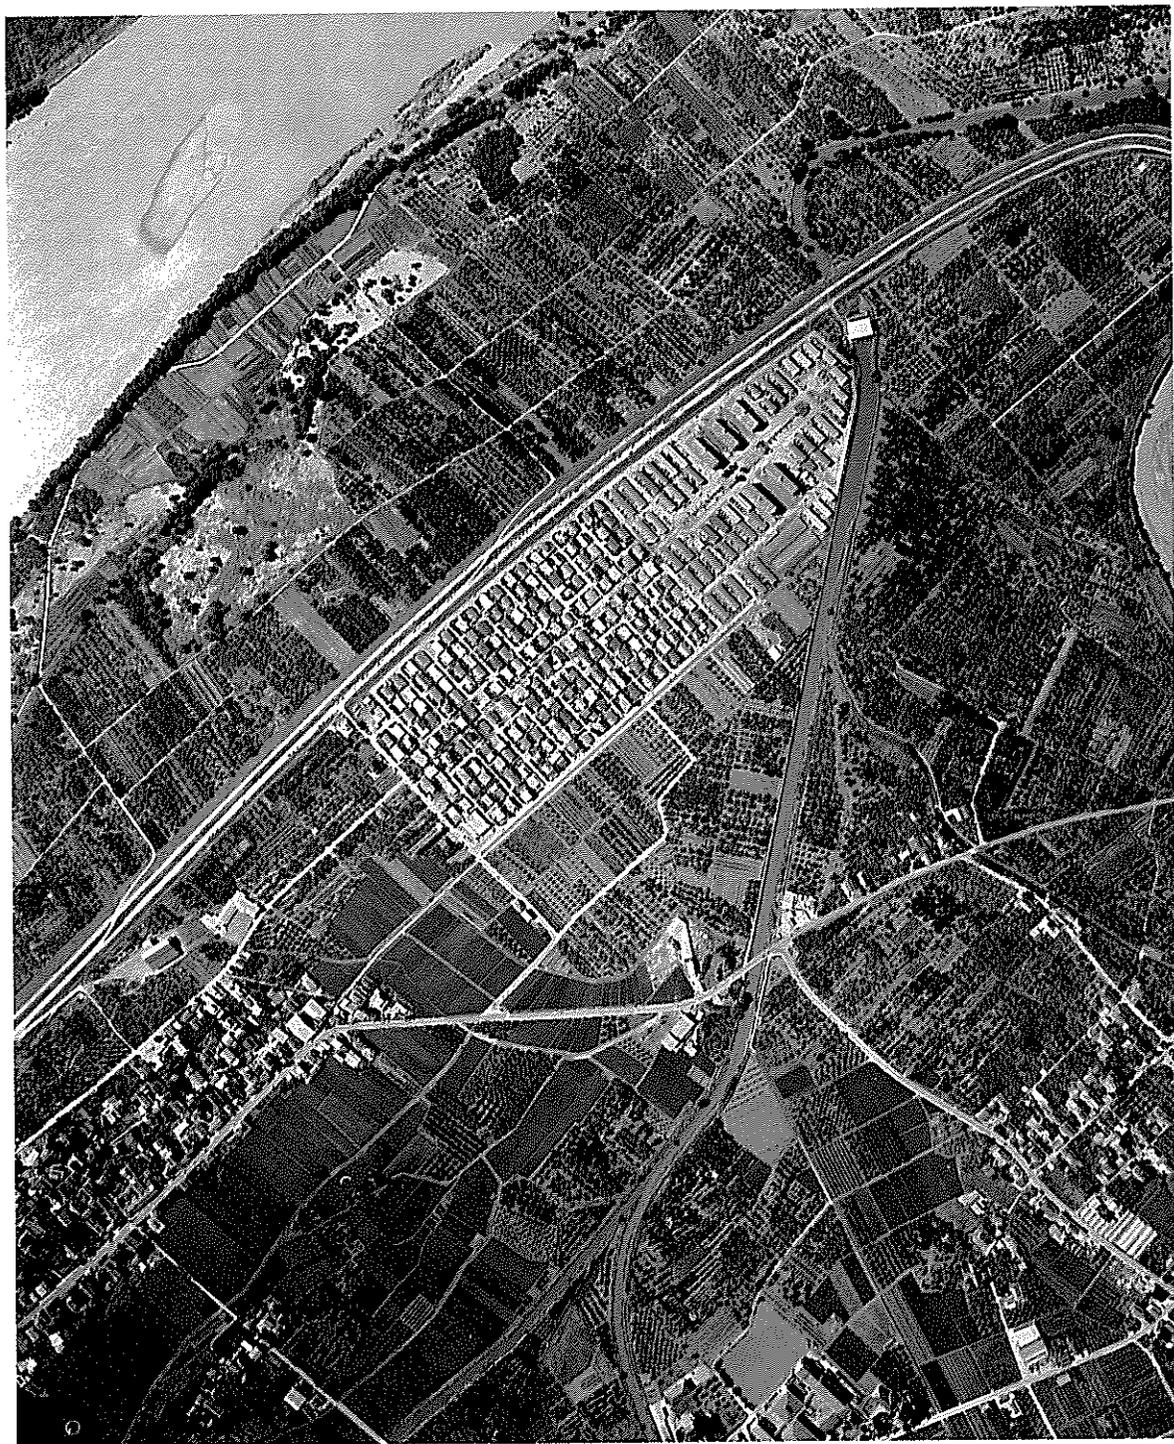
豊洲地区の湛水状況

茶色の部分が湛水範囲

上部に千曲川、中央部に八木沢川が流れ北相之島町が中央に、また下方に豊洲小学校が見える。

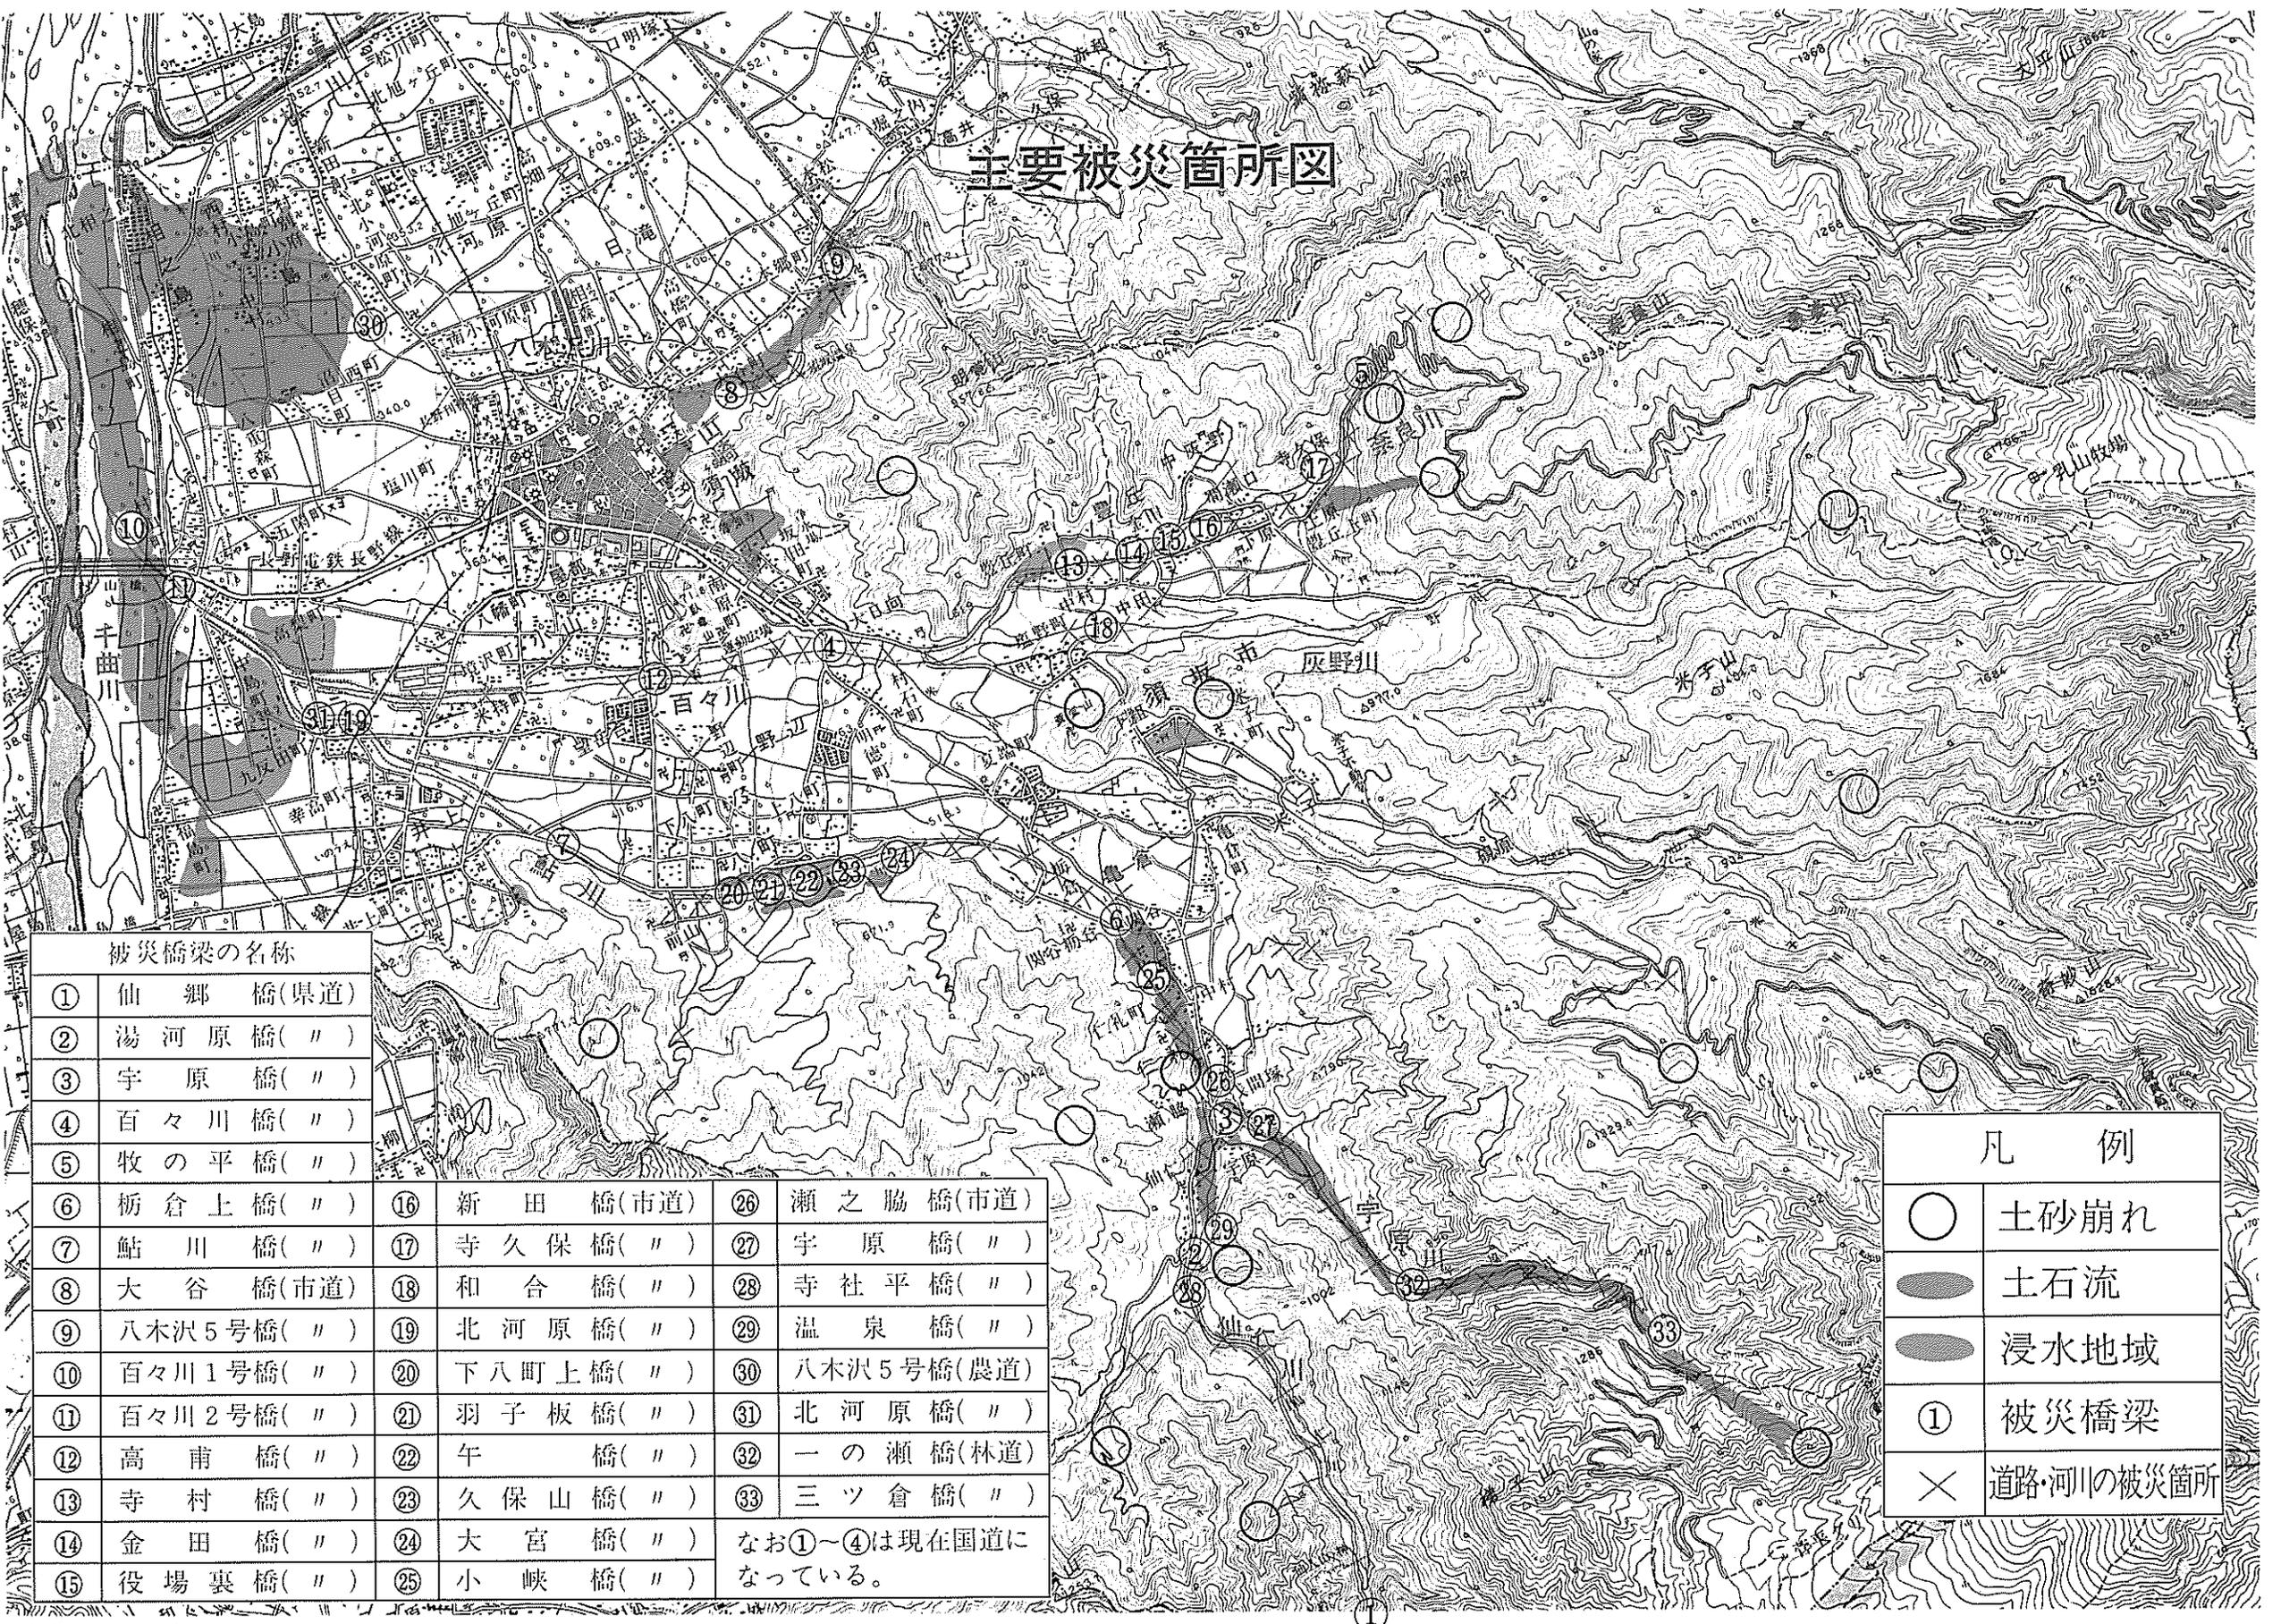
主要被災箇所図

被災橋梁の名称			
①	仙郷橋(県道)	⑩	百々川1号橋(〃)
②	湯河原橋(〃)	⑪	百々川2号橋(〃)
③	宇原橋(〃)	⑫	高甫橋(〃)
④	百々川橋(〃)	⑬	寺村橋(〃)
⑤	牧の平橋(〃)	⑭	金田橋(〃)
⑥	栃倉上橋(〃)	⑮	役場裏橋(〃)
⑦	鮎川橋(〃)	⑯	北河原橋(〃)
⑧	大谷橋(市道)	⑰	寺久保橋(〃)
⑨	八木沢5号橋(〃)	⑱	和合橋(〃)
⑫	高甫橋(〃)	⑳	下八町上橋(〃)
⑬	寺村橋(〃)	㉑	羽子板橋(〃)
⑭	金田橋(〃)	㉒	午橋(〃)
⑮	役場裏橋(〃)	㉓	久保山橋(〃)
⑯	北河原橋(〃)	㉔	大宮橋(〃)
⑰	寺久保橋(〃)	㉕	小峽橋(〃)
⑱	和合橋(〃)	⑳	新田橋(市道)
㉑	羽子板橋(〃)	㉖	瀬之脇橋(市道)
㉒	午橋(〃)	㉗	宇原橋(〃)
㉓	久保山橋(〃)	㉘	寺社平橋(〃)
㉔	大宮橋(〃)	㉙	温泉橋(〃)
㉕	小峽橋(〃)	㉚	八木沢5号橋(農道)
㉖	瀬之脇橋(市道)	㉛	北河原橋(〃)
㉗	宇原橋(〃)	㉜	一の瀬橋(林道)
㉘	寺社平橋(〃)	㉝	三ツ倉橋(〃)
㉙	温泉橋(〃)		
㉚	八木沢5号橋(農道)		
㉛	北河原橋(〃)		
㉜	一の瀬橋(林道)		
㉝	三ツ倉橋(〃)

なお①～④は現在国道になっている。

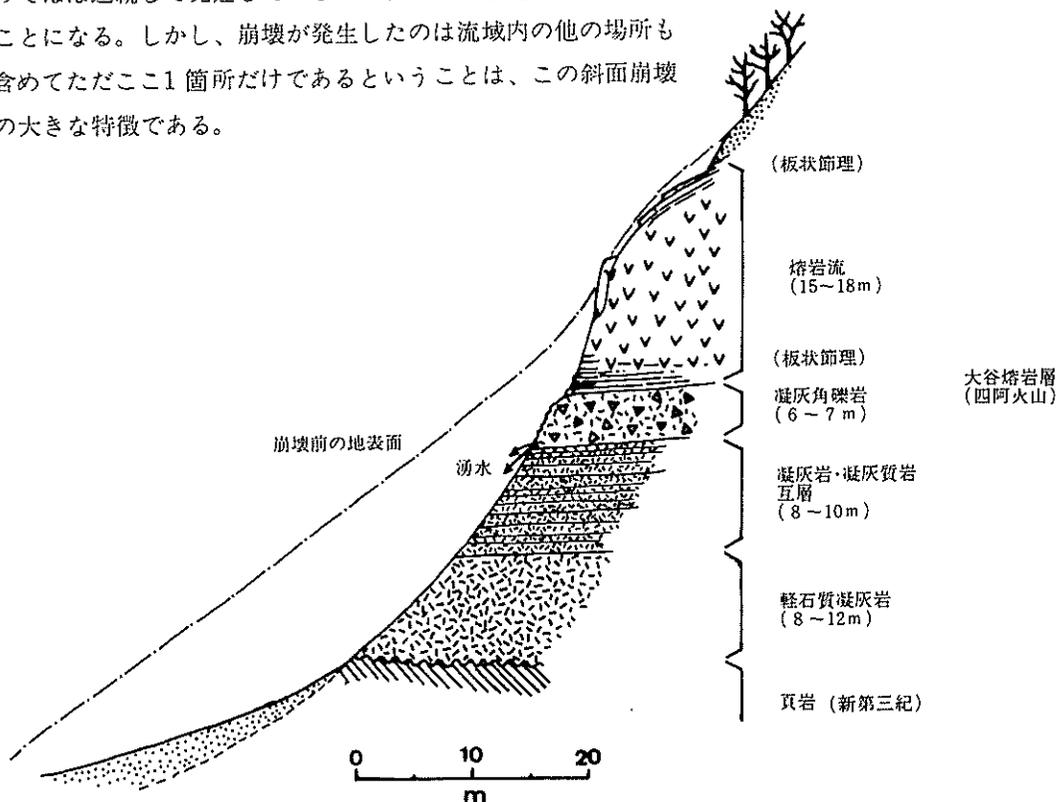
図9 滑落崖模式断面図

この斜面崩壊の特徴としては、厚い崖錐層の崩壊であること、すべり面の深い大規模なスランプ型崩壊であること、継続時間の比較的短い豪雨のピーク時に発生したこと、流水により著しく洗掘をうけている小谷のすぐ下方の谷壁斜面において発生していること、斜面崩壊はここ1箇所ではかみられないこと、崩壊地内に少し移動して停止した大量の残留土塊が存在していることなどがあげられる。

すべり面の深い大規模崩壊の発生には、一般に深い位置の地下水が関係し、降雨のピーク時からかなりの時間をおいて発生する。しかし、山麓の集落へ土石流が到達した時刻から逆算すると、この崩壊の

発生は降雨ピーク時あるいはそれ以前と推定される。雨の本格的降りははじめからピークまでの時間は約11時間であるので、透水係数を大きめに見積ったとしても、最大15mもの厚さの崖錐層全体がこの降雨の浸透だけによって飽和状態に達したとはとうてい考えられない。

滑落崖に露出した熔岩層の間からの湧水は、崩壊から16日後の調査の時点では、3箇所湧水地点を合計して30cmぐらいの幅で、崖面上をごく薄く覆って流れ落ちすぐに浸透して、崩壊地内に流れをつくるほどのものではなかった。この湧水がみられる層と菅平高原面との間には、ゆるやかに傾斜する何十枚もの熔岩流や凝灰層から成る地層が150mの厚さで重なっている。その中にはこの湧水層の下位にある難透水性の凝灰岩層と同じような性質の地層は数多くあると考えられる。

このような地層構成のもとでは、地下水源となる高原面に降った雨が地中に浸透してこの湧水地点に到達するには、いくら早く見積もっても数日はかかる。したがって11時間前から降り始めた豪雨が、崩壊発生時にこの湧水の量に影響を与えていたとは考えられない。しかし、すべり面の深い崖錐のスランプが現実には発生したことから考えて、この地下水（湧水）は常時供給されていて崖錐層の含水比を高めていたという可能性はある。地下水の流入によって高含水状態になっていたところへ、豪雨の地表面からの浸透の作用が加わって崩壊にいたったと推定することによって、雨のピークとの一致を説明することは可能である。この場合、30度以上もの傾斜をもつ厚い崖錐層は崩壊以前にすでに著しいクリープを当然に起こしていたはずであるが、崩壊地の周辺を観察したかぎりでは、樹木の傾斜や地表面の変形などクリープを示す証拠は認められなかった。

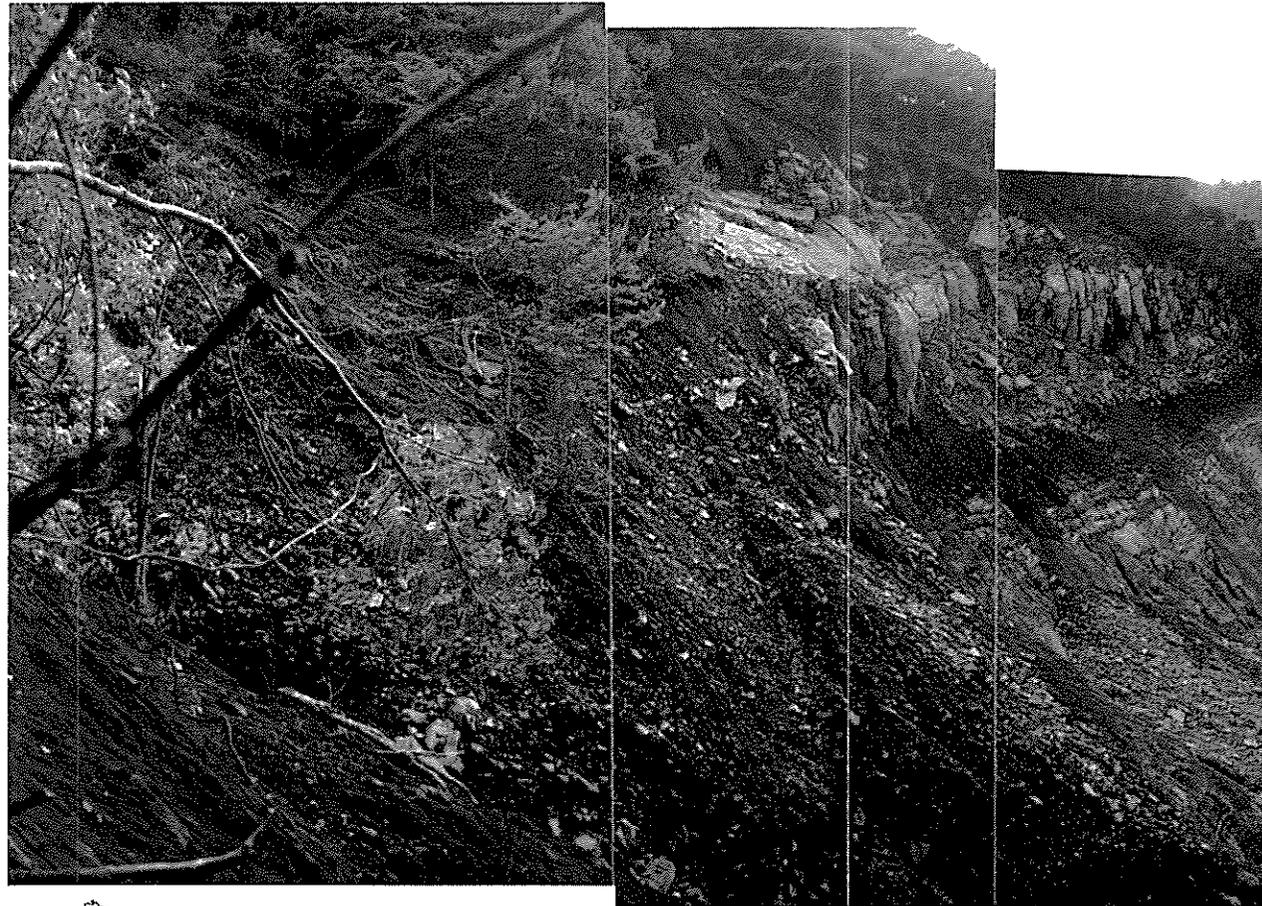
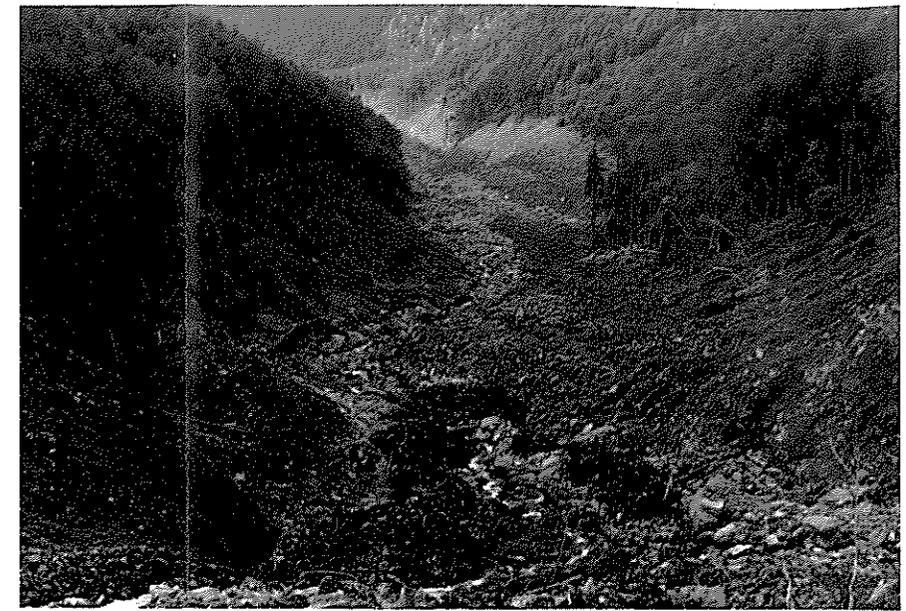
仁礼地区を襲った土石流は、その痕跡を上流へ追跡すると太い一本の筋として続いており、側方へ分岐することなくまっすぐに大きな崩壊地に達して終了する。このことから、この斜面崩壊の土砂が土石流に転化したものと考えられる。

この崩壊は、宇原川の上流部の一支沢、ロットの沢の左岸、標高1450 m付近に発生した。

土石流の根源となった崩壊現場
 (宇原川上流ロットの沢)

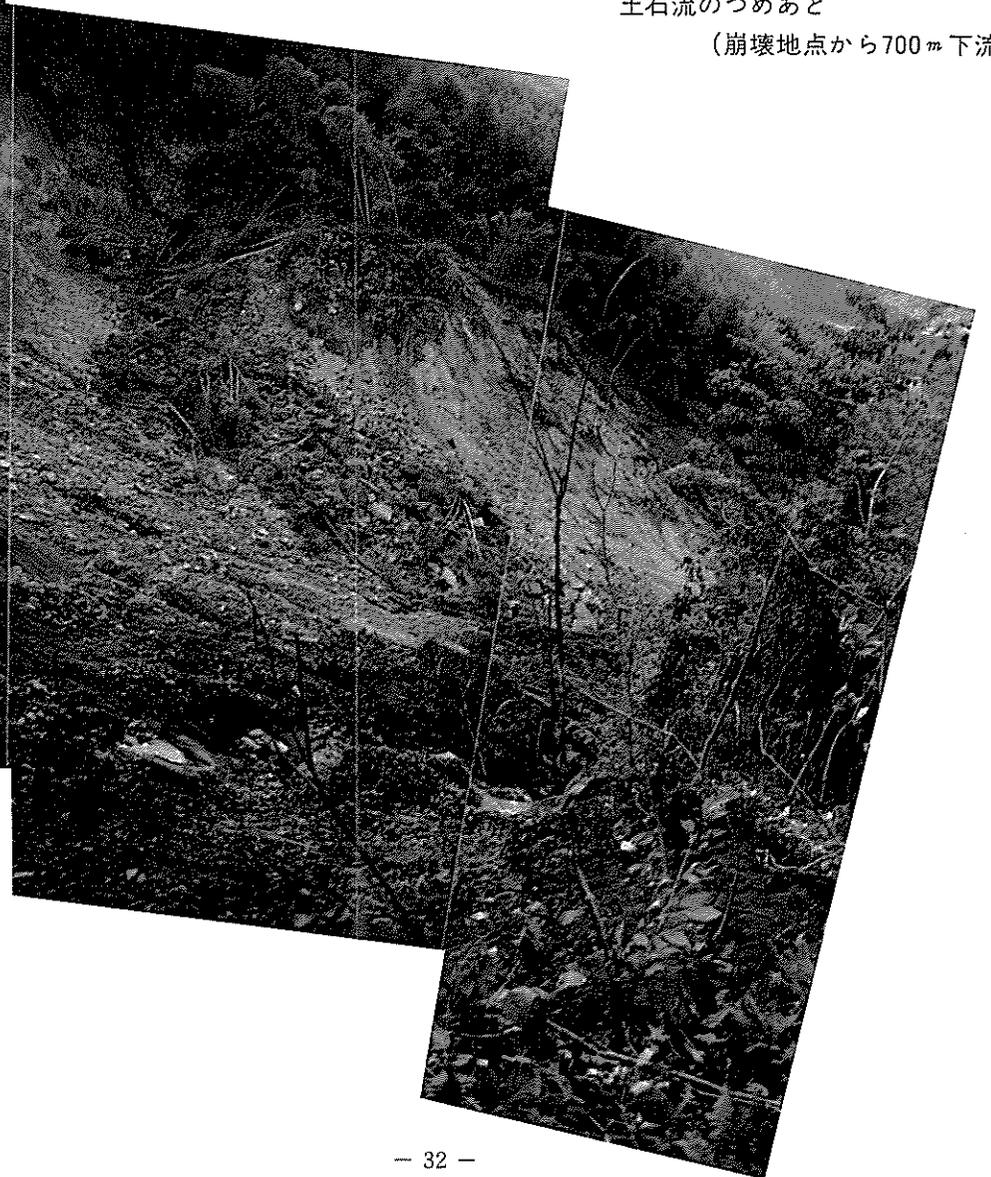
土石流のつめあと
 (崩壊地点から700m下流)

<崩壊地下流700m付近>

川の流れが左に湾曲しているため、右岸には高さ20mまでのり上げた痕跡があり、昭和30年に溪岸沿いに植林されていたカラマツ林がなぎ倒されている。左岸には高さ10m、幅15mの土石流堆積物が見られる。土石流通過後の溪床幅は約70mにひろがっている。溪床には崩壊地に見られた溶岩の板状破片がなくなり、礫が圧倒的に多い。

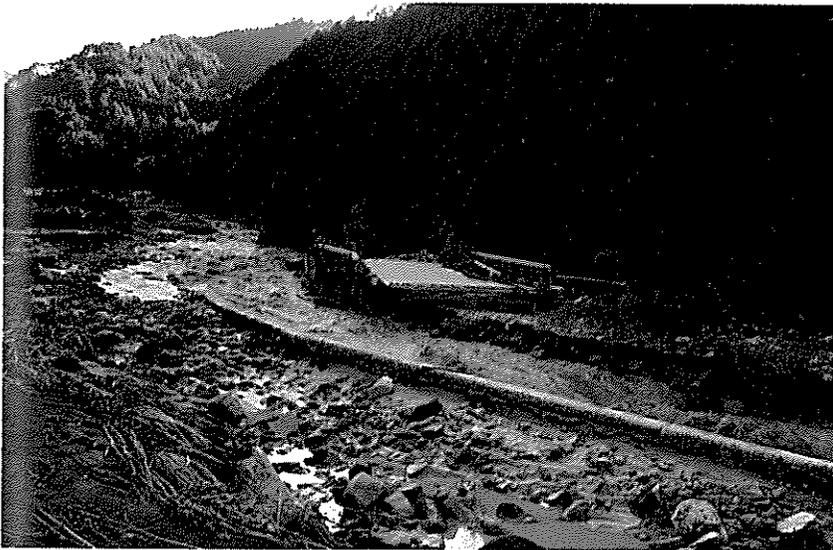
500m近くも流された瀬之脇橋（コンクリート製長さ29・1m幅4・6m）（仁礼町）

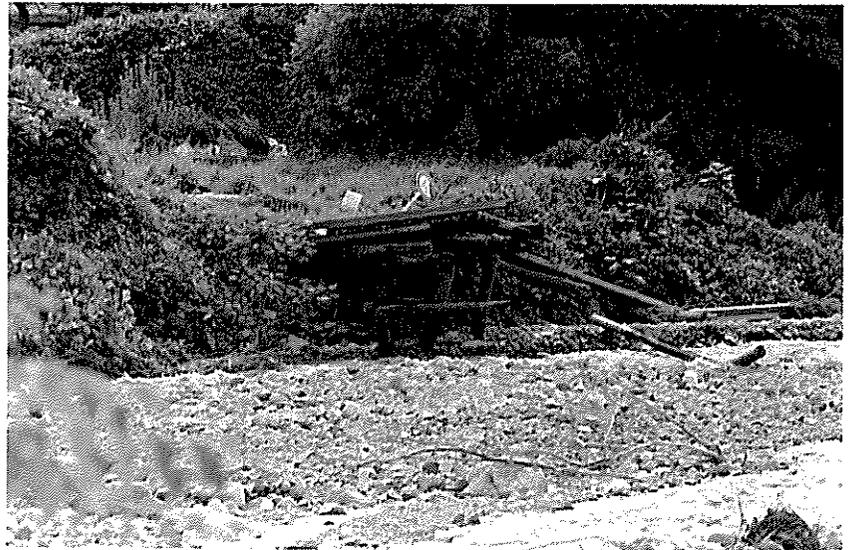
全壊した午橋の残がい（上八町）

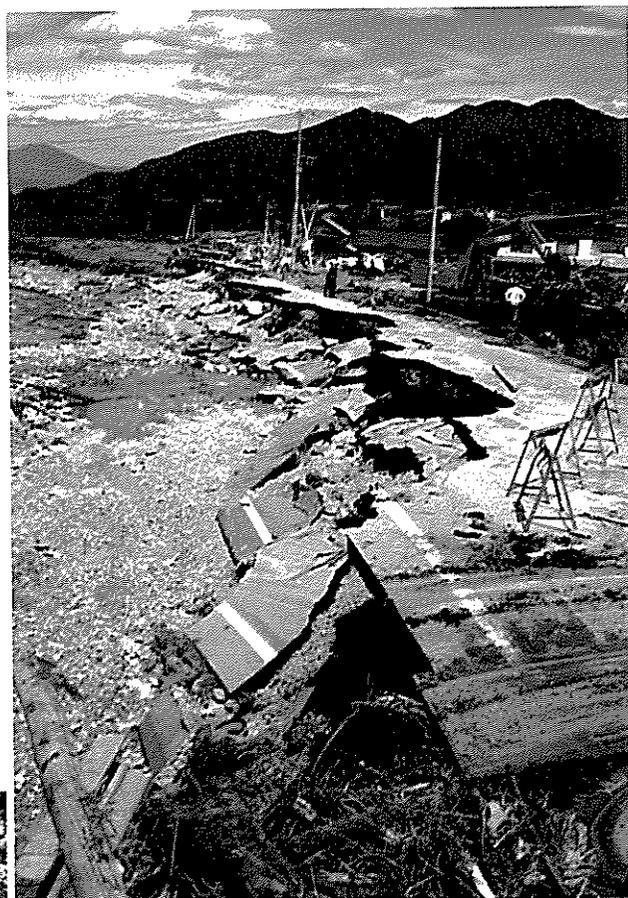
濁流にえぐられた県道中村長野線（現・長野須坂インター線）
（仁礼町関谷地区）

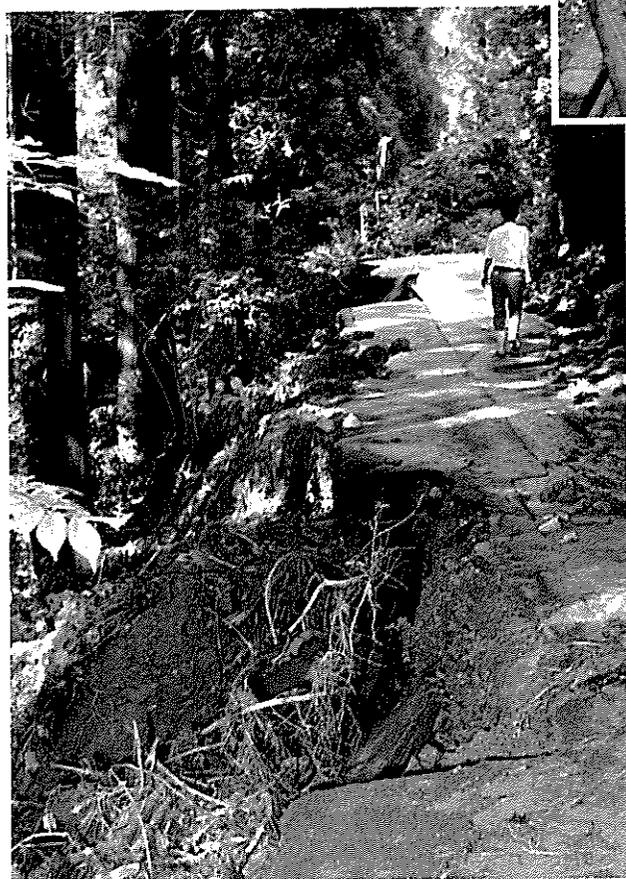
路肩が崩落した県道五味池高原線（豊丘上町上原地区）

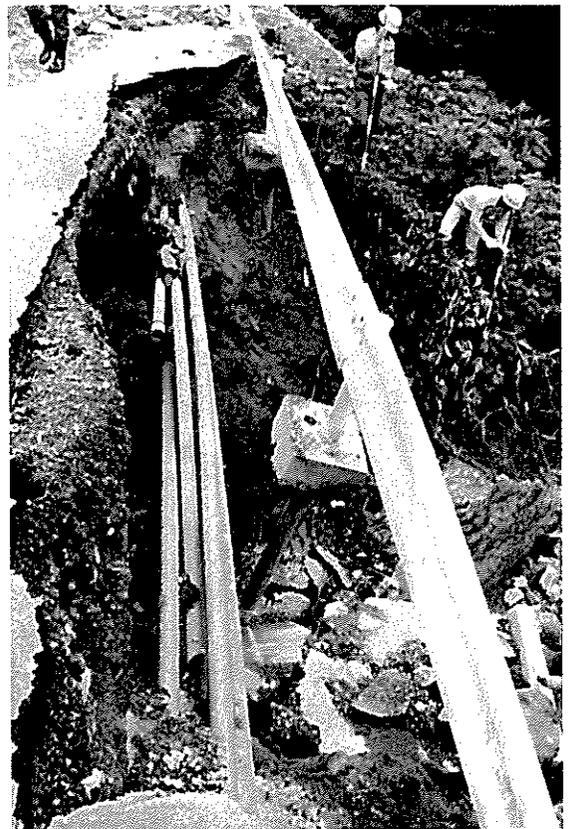
地中ケーブル切断
(仁礼町)

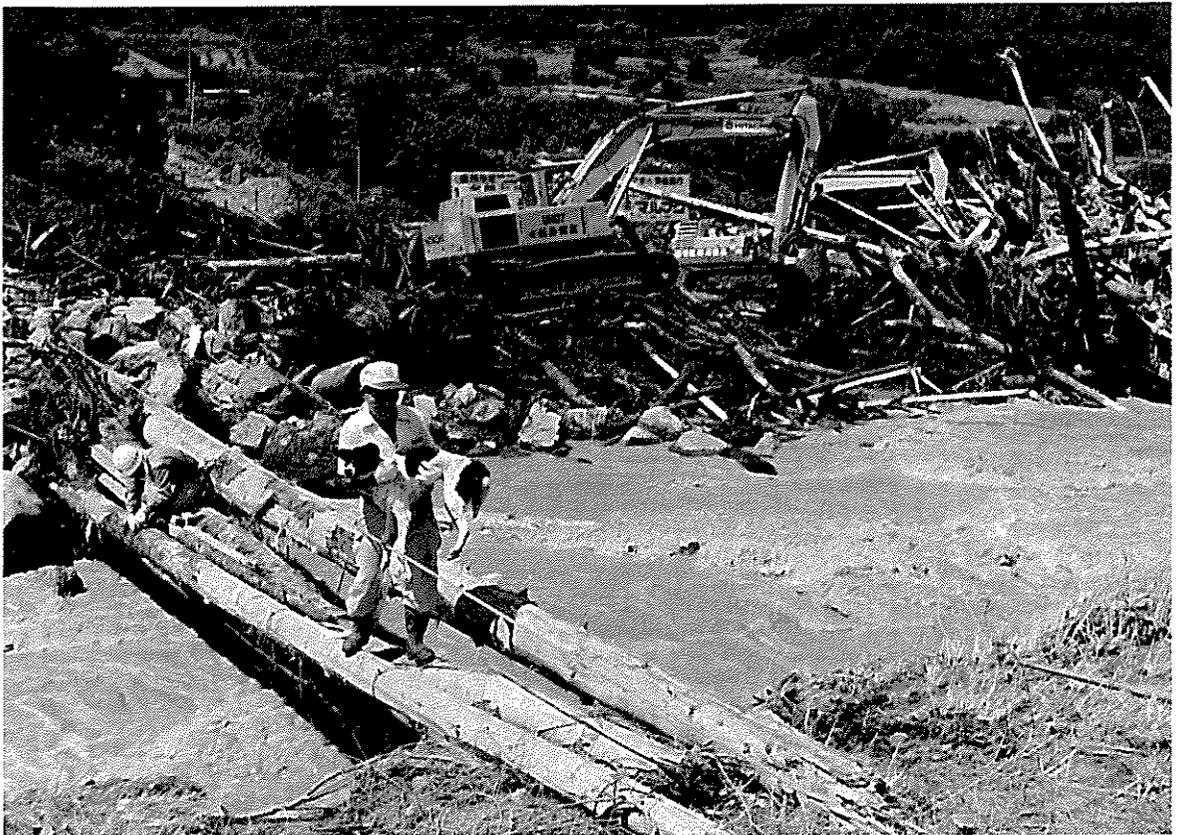
急流の上に作られた仮橋（仁礼町中村地区）

流失した道路を緊急補修したり、橋梁が流失したので歩行者だけでも通行できるよう流木を利用して仮橋を作る等の作業が市内土木業者の協力を得て進められました。また、幹線道路については鉄製の仮橋が架けられ自動車交通路が確保されました。
