悲しみをのりにえて

昭和56年 8月23日来襲

15号台風激甚災害の記録

長野県須坂市

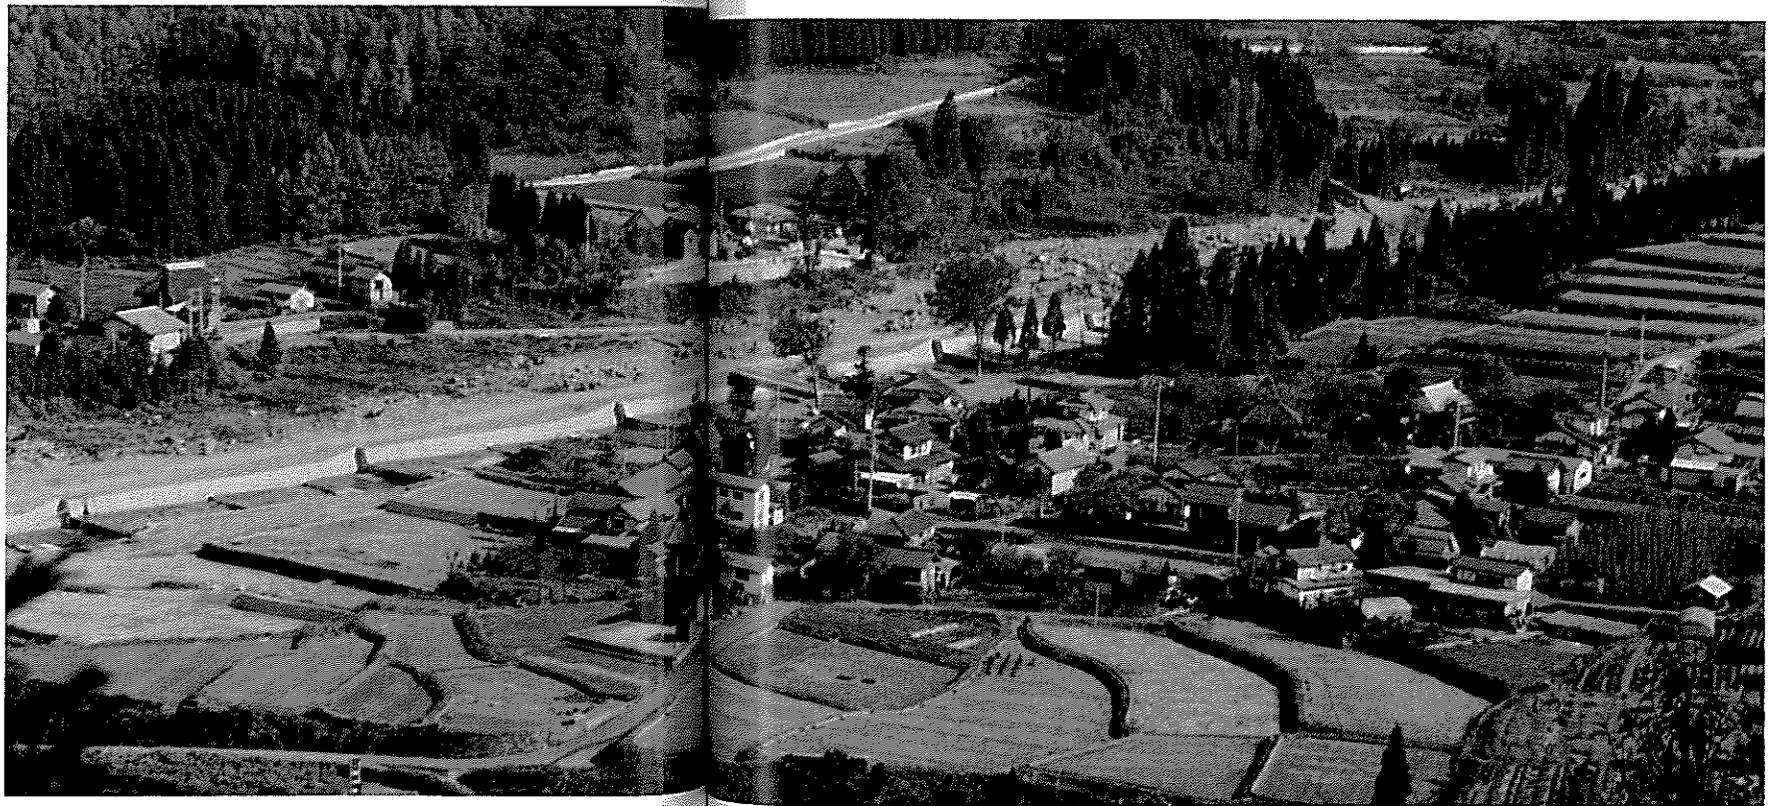
護岸・河床や市道宇原橋が完成 (昭和57年11月)

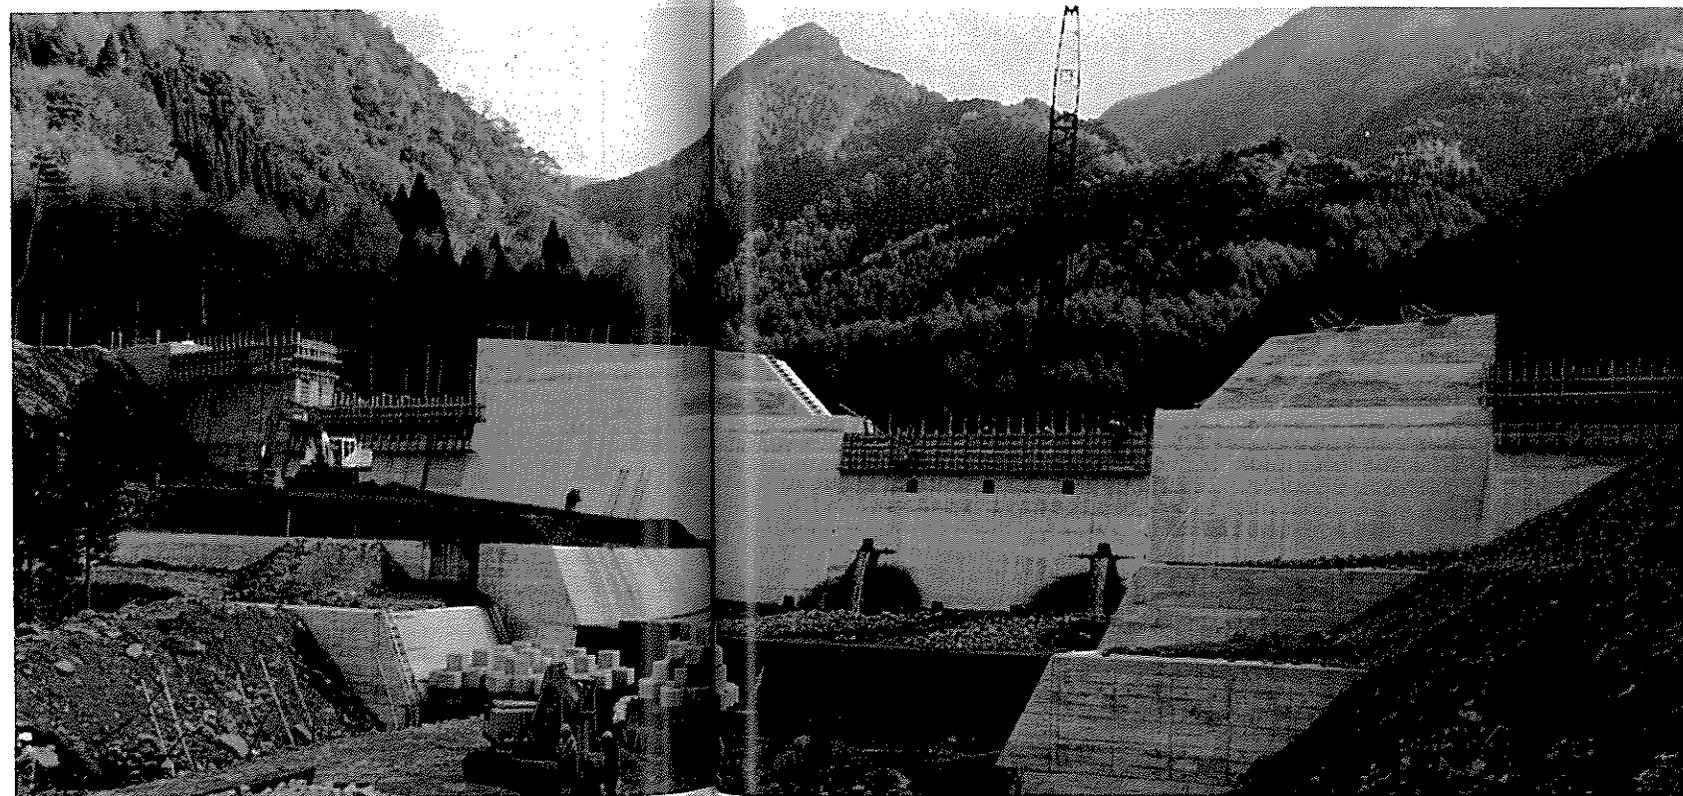
砂防ダムも多数建設中だがその一つ、曲屋敷砂防ダムも完成が
ま近い。
高さ17m長さ146mに及ぶ巨大なコンクリートの壁が災害を防ぐ。
(仁礼町宇原川)
