昭和61年台風第10号

大雨洪水災害記録

1987年3月

仙石市

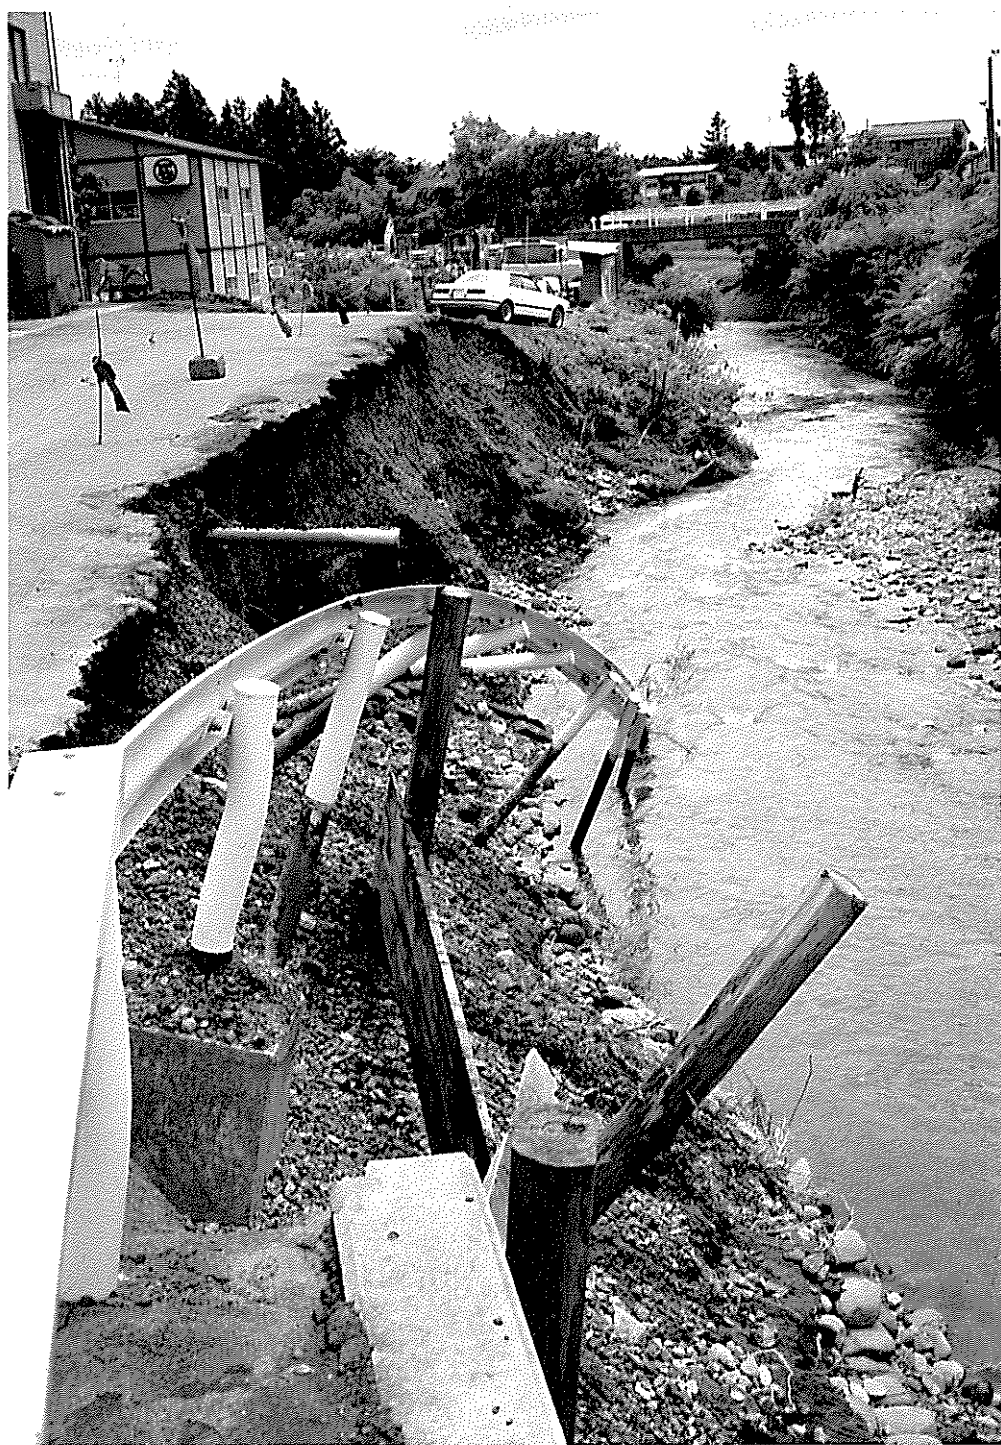
▲ 荒川の法面崩落と河岸浸食（西多賀五丁目）

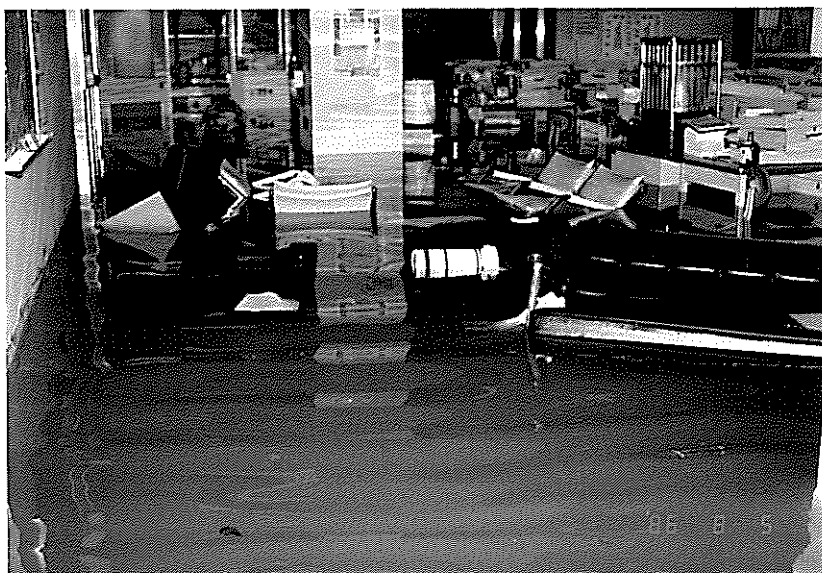
▶ 深さ3メートルも浸水した地下鉄駅構内（長町南駅）

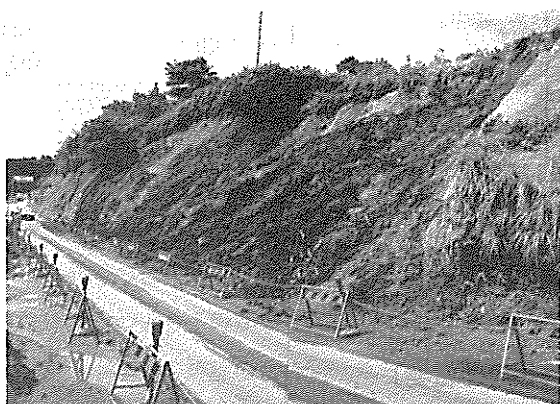
県道仙台山寺線法面崩壊状況（北赤石）

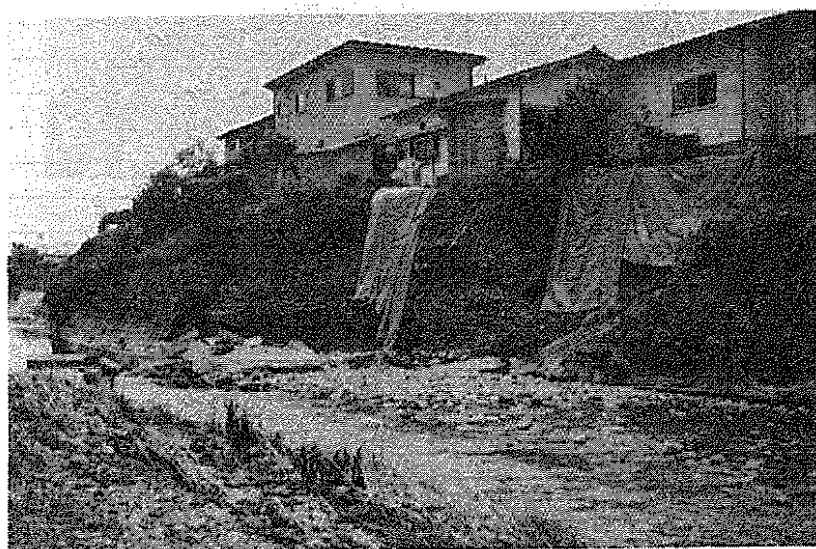
二級河川梅田川の護岸欠壊状況 (清水沼三丁目)

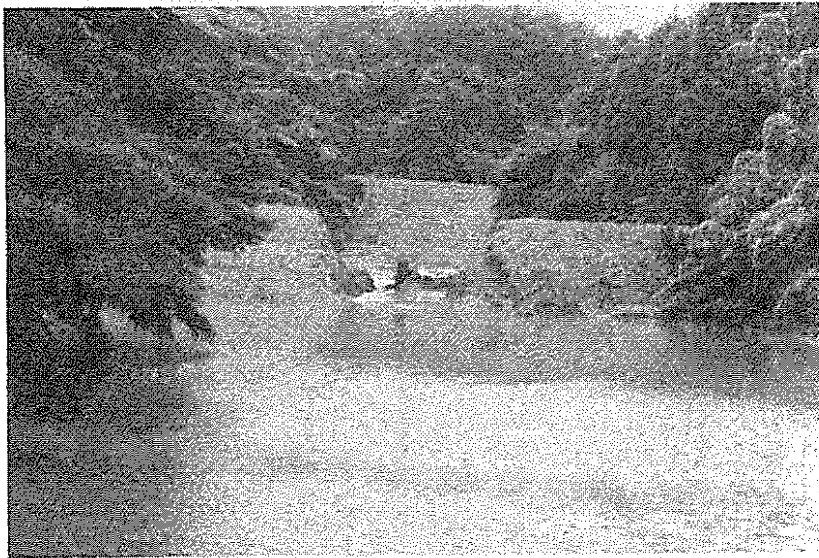
入生沢中ため池決壊（岩切）

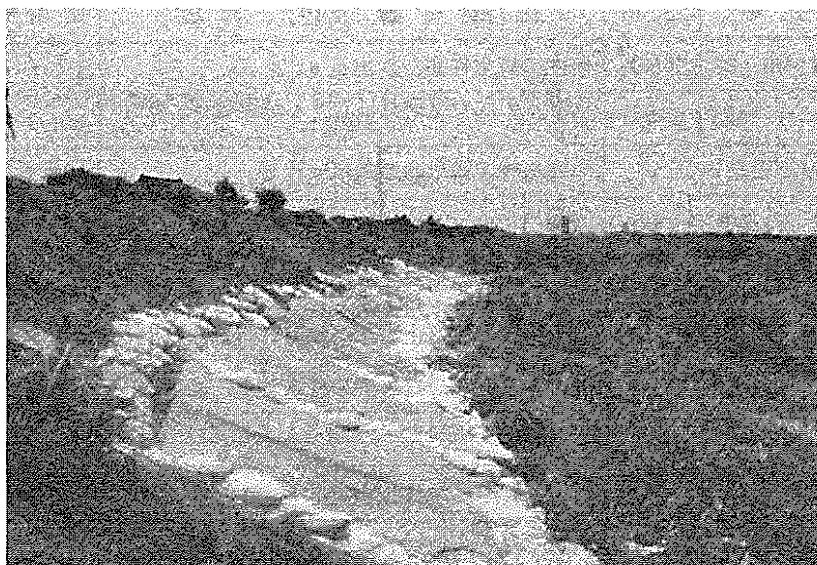
七北田川シート張り工法の状況（福室宇小内田）

また、七北田川においては、岩切字畑中の右岸の表法、裏法の双方に亀裂が発生したため、積土のう、シート張り等の保護による決壊の防止、同じく高砂地区では福室字小内田の左岸の表法が浸食され、裏法の数カ所から漏水し、堤体が軟弱となり決壊寸前となったが、積土のう、シート張り工法をもって被害の未然防止を図るなど、相次ぐ河川の非常事態に水防資機材をフルに活用し、消防職員、団員の迅速適切な水防活動によって災害を未然に防止することができた。河川の水防活動の状況は下表のとおりである。
