1978年 宮城県沖地震

東北石油(株)  
仙台製油所

# 流出油事故の概要

宮 城 県

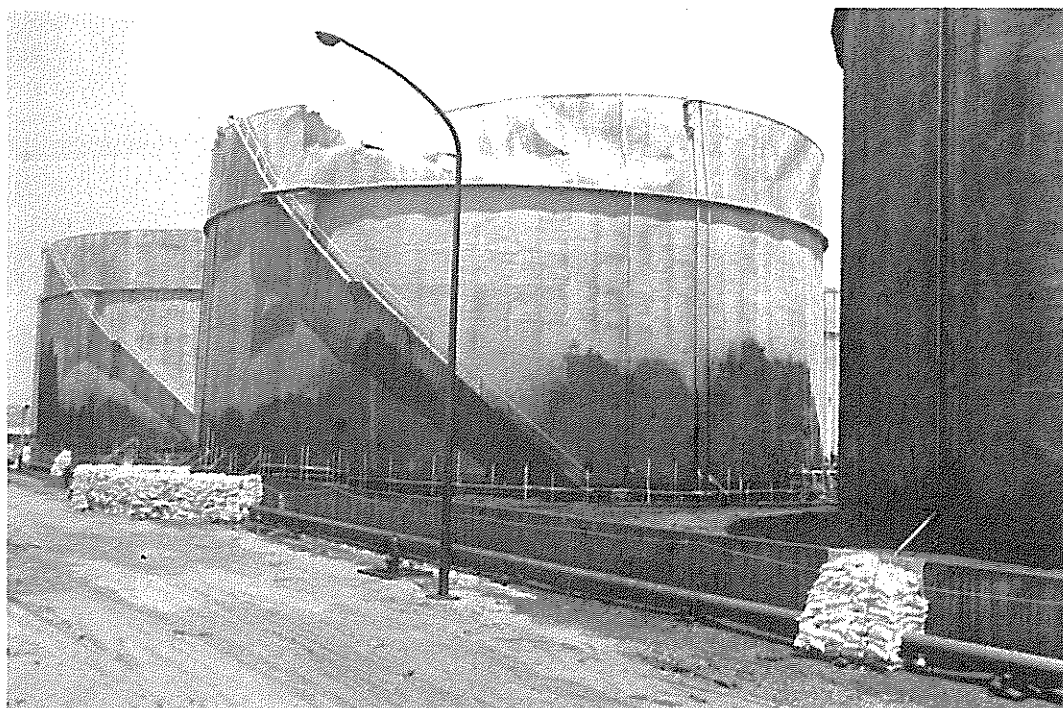
事故タンク C-4地区 T-217

構内油流出状況

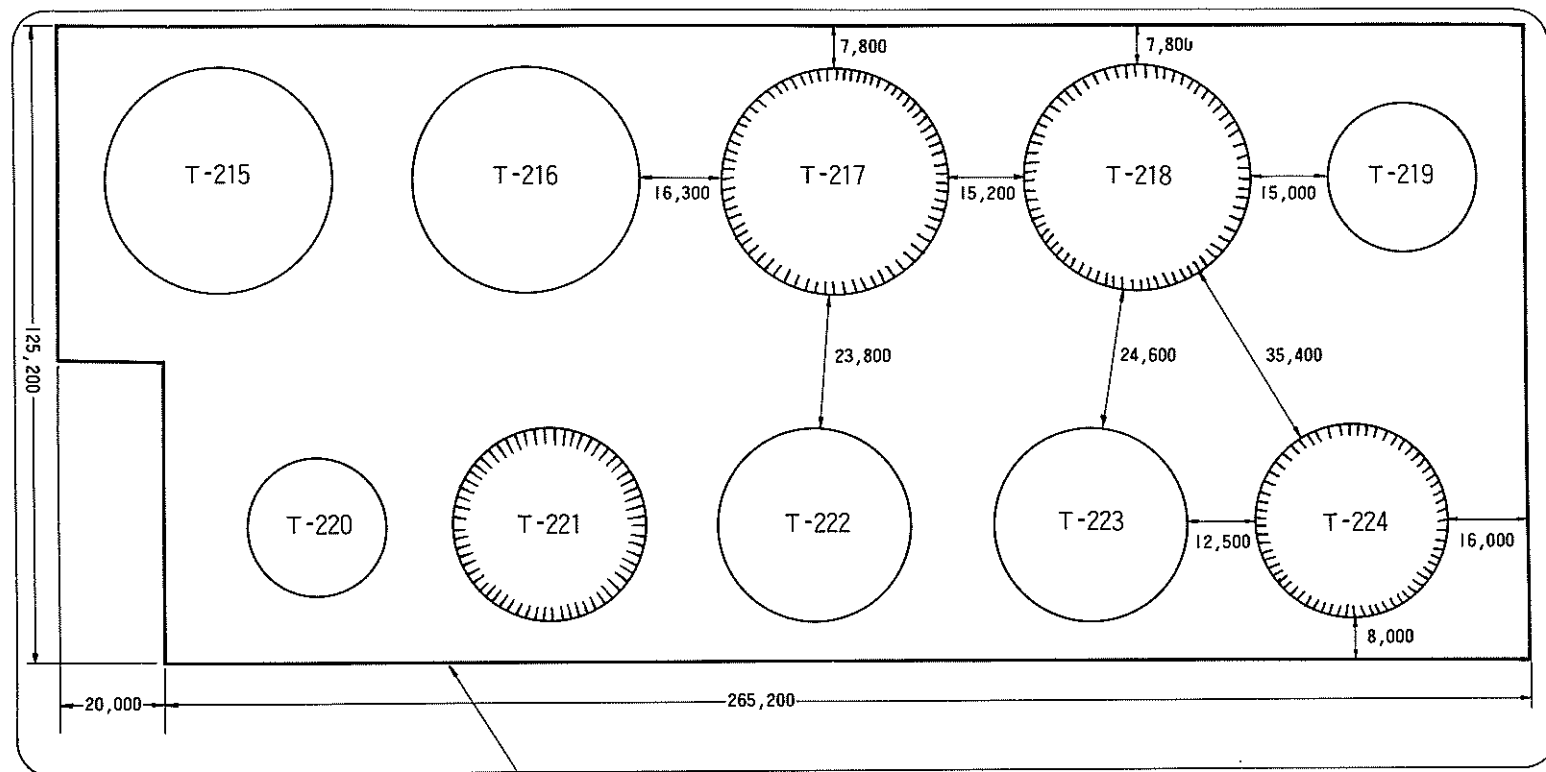
図-4 C-4地区図

〔注〕防油堤距離は内りのりです。単位：m

防油堤容積 51,664m<sup>3</sup> 基礎体積総和 8,878m<sup>3</sup> 旧基準による容量 42,786m<sup>3</sup>

(旧基準による必要容量 37,210m<sup>3</sup> 新基準による必要容量 34,658.8m<sup>3</sup>)

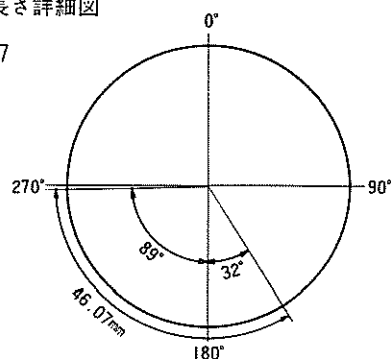
T-217

内径×高さ 43,588φ×21,855Hmm  
破断長さ…46.07m  
(ただし、ミキサーマンホール1.8mも含む)

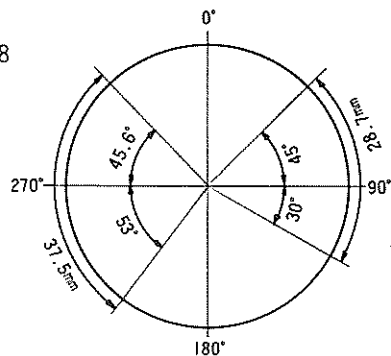
T-218

径×高さ 43,588φ×21,855Hmm  
破断長さ  
東側…28.7m  
西側…37.5m

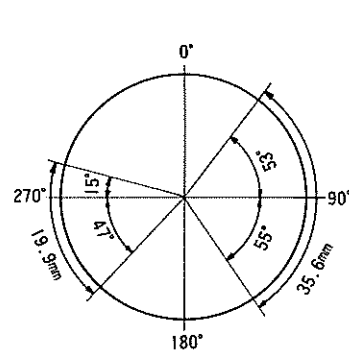
T-224

内径×高さ 37,776φ×21,855Hmm  
破断長さ  
東側…35.6m  
西側…19.9m

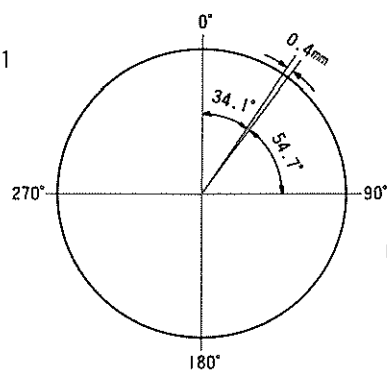
T-131

内径×高さ 43,588φ×21,855Hmm  
亀裂は全周にわたっているが、貫通した部分は0.4mmである。

2) T-130及びT-131のアニュラ板は、側板との内側隅肉溶接のトウ部に多数のき裂を生じ、又、円周も下方へ変形している。したがって基礎の補強修正を実施する際に張替える必要がある。

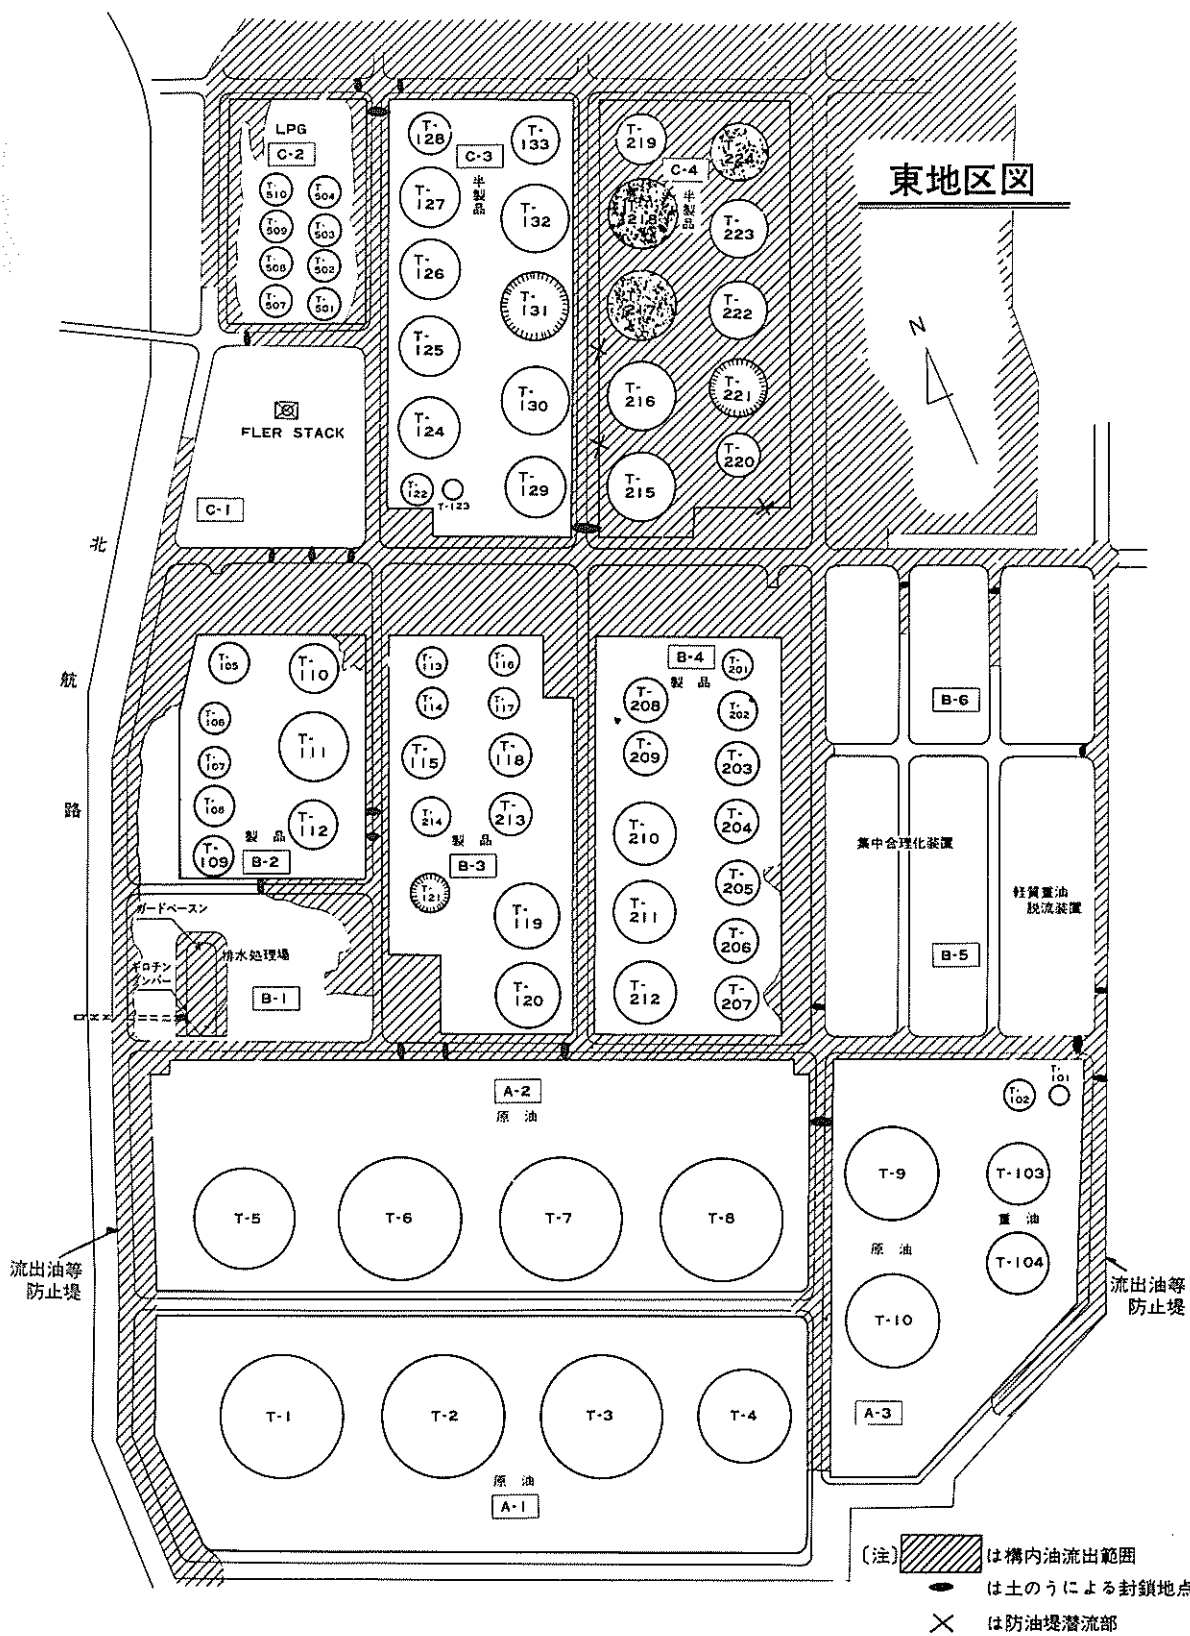
図-6 油漏洩範囲

油漏えい範囲図、オイルフェンス展開図は図－6、図－7のとおりである。

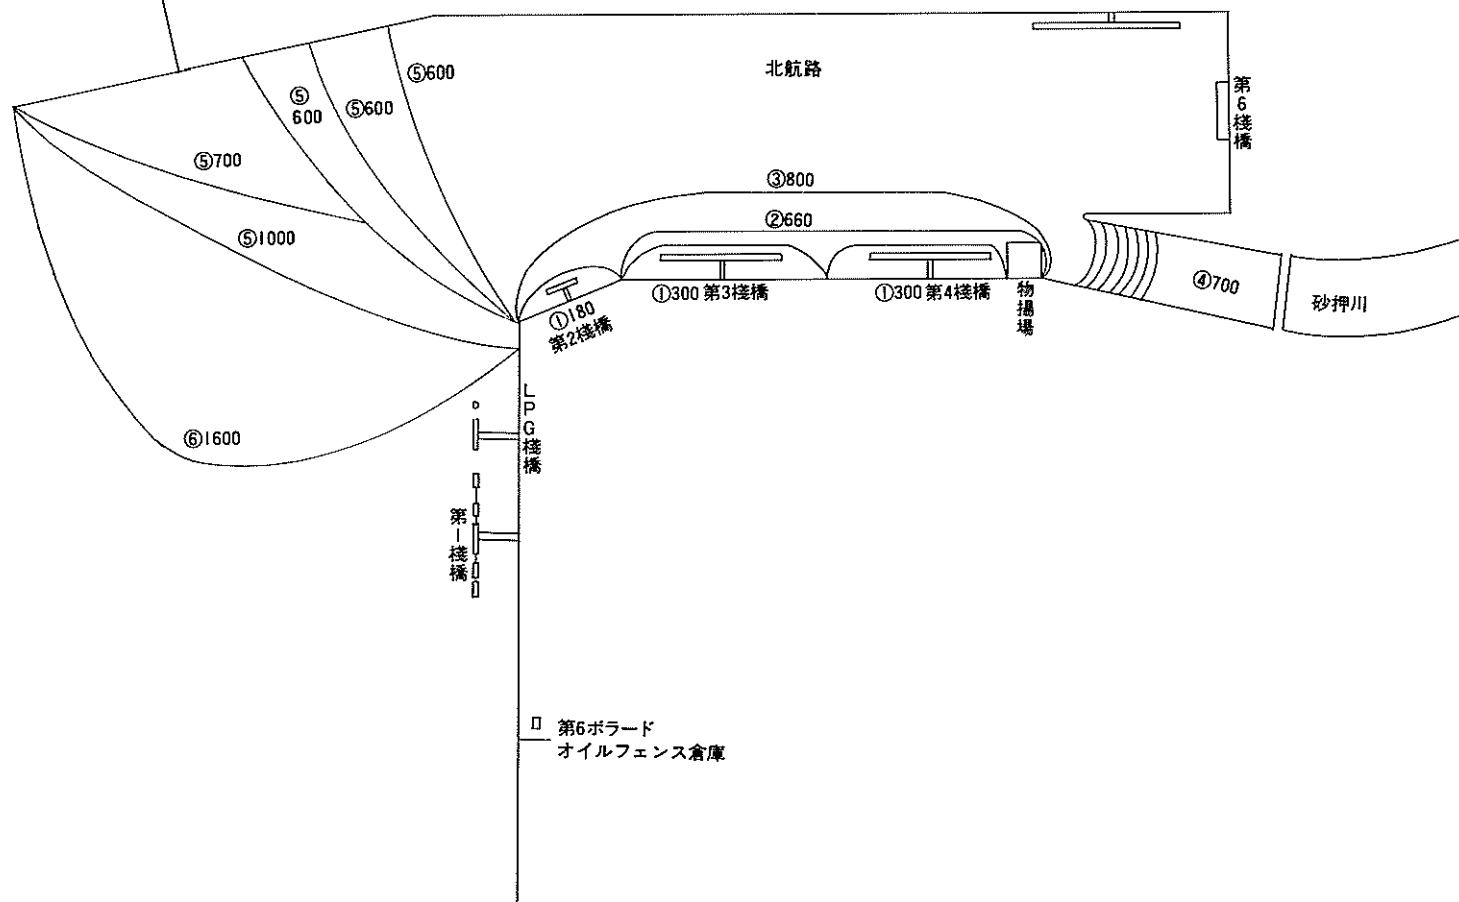
図-7 オイルフェンス展開図  
53.6.13

注 最終的には第7次フェンスまで展張するも、途中オイルフェンスの切り離し陸揚げがあったため、最大展張量は8,040mである。

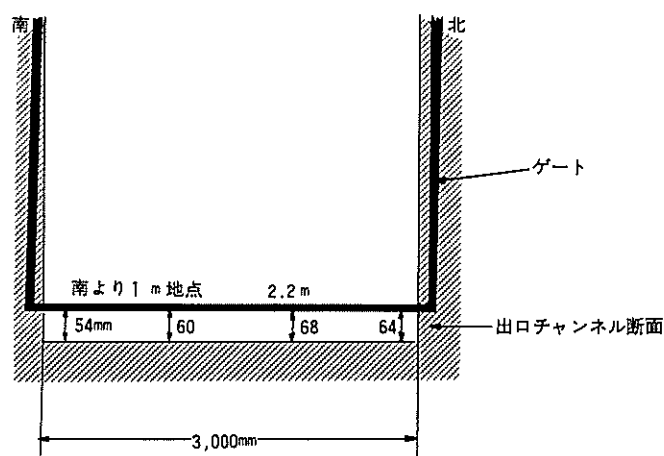
(ロ) ゲートと出口チャンネル底部の状況は次のとおりであり、すきまは54～68mmあったことが判明した。

(ハ) 土のうがゲートと底部の間にはさまっていた。

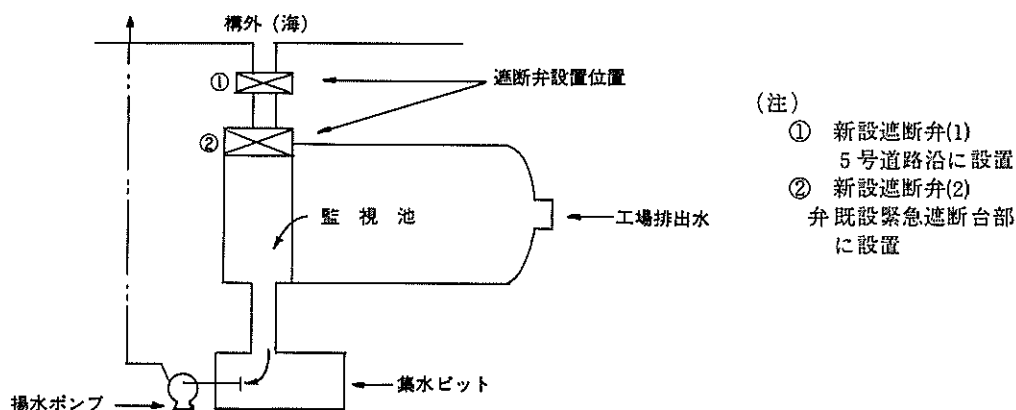
工場排水の放流経路の概略は次のとおりである。

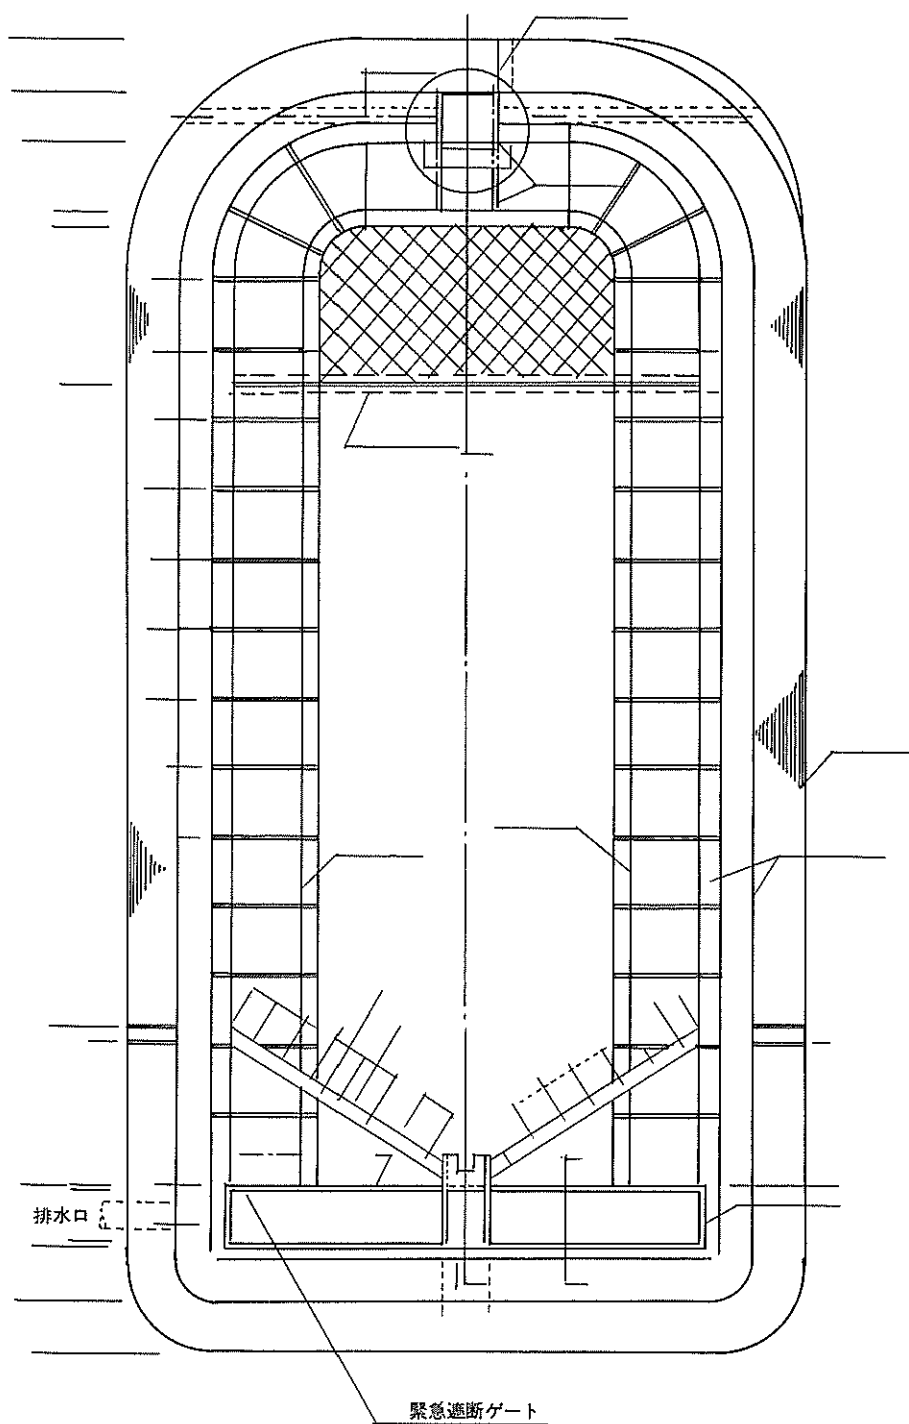
図-8 監視池（ガードベースン）

緊急締切用ゲートを閉じ、かつ土のう等により海上への油の流出防止措置を講じたにもかかわらず、排水口(図-8 参照)から海上に油が流出したが、その原因を究明するため、調査を実施したものである。

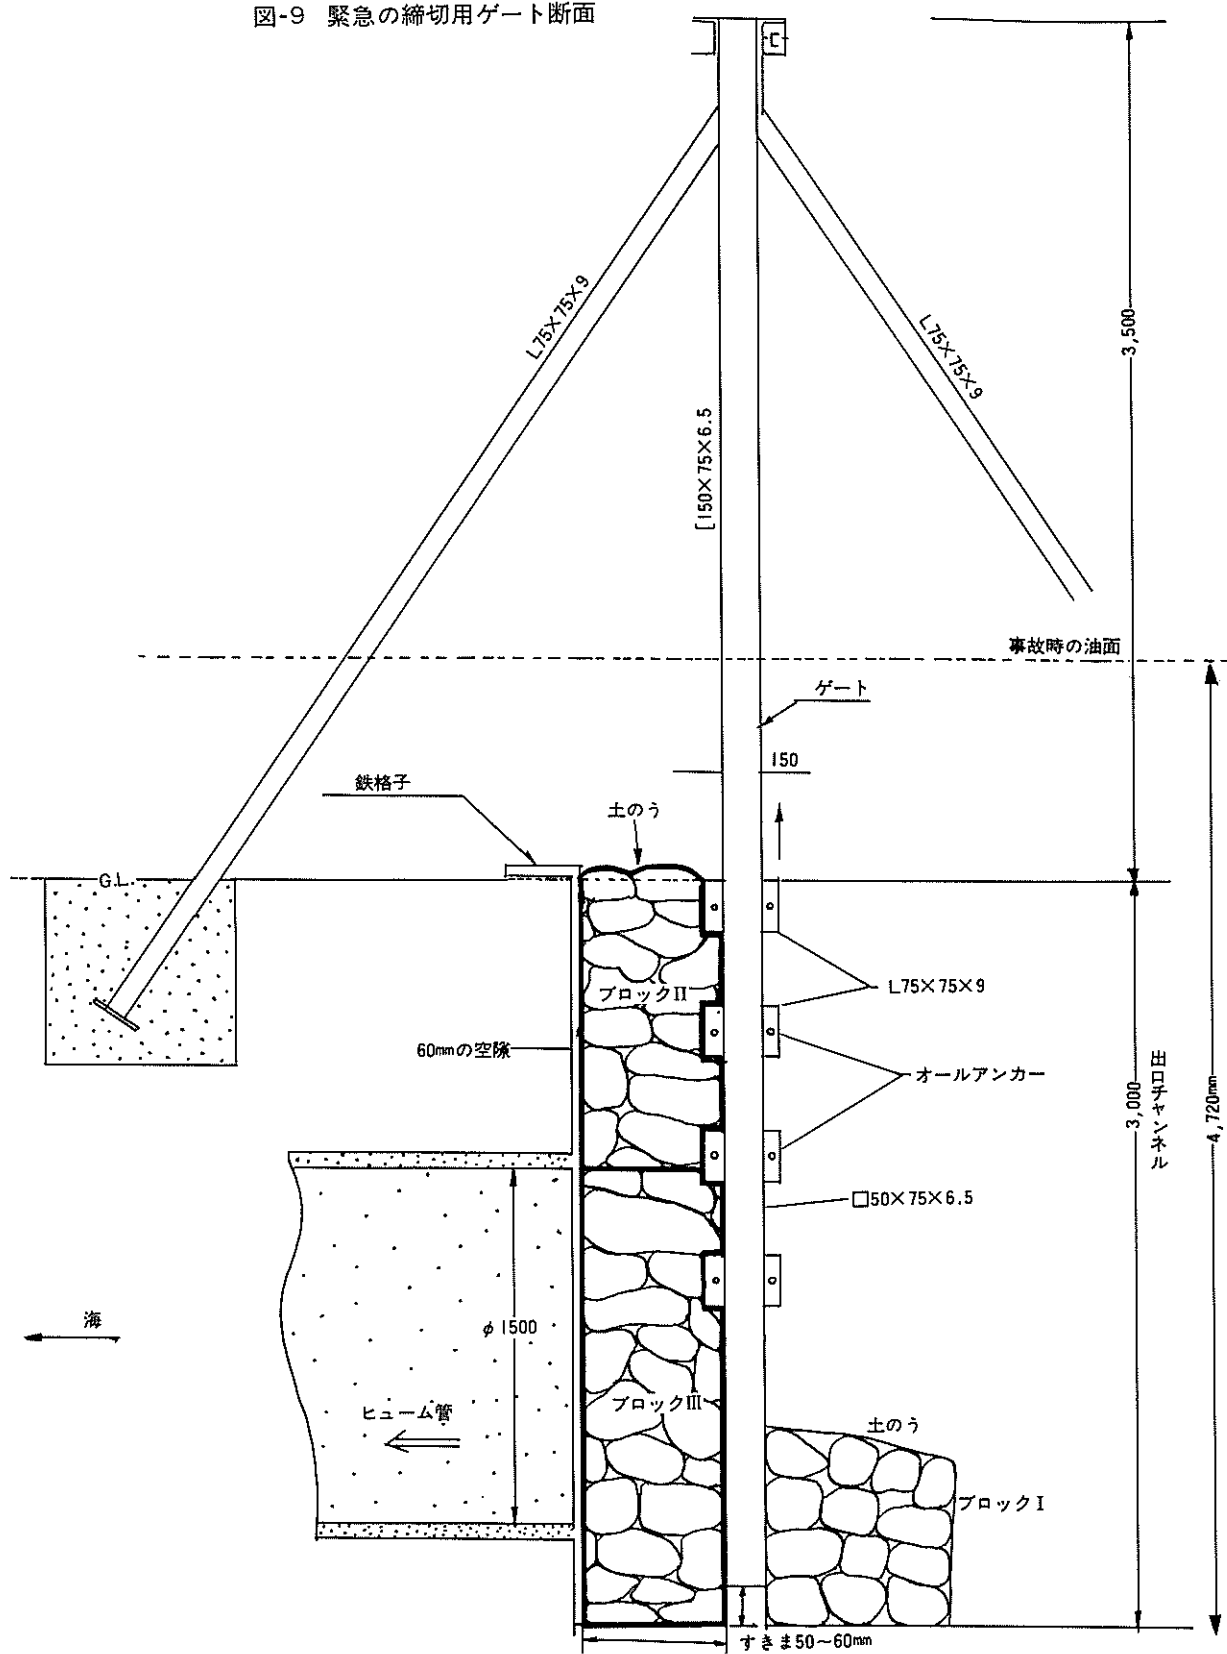
図-9 緊急の締切用ゲート断面

(イ) 作業前の状況は図-9のとおりであり午前中にブロックIの土のうを撤去した。

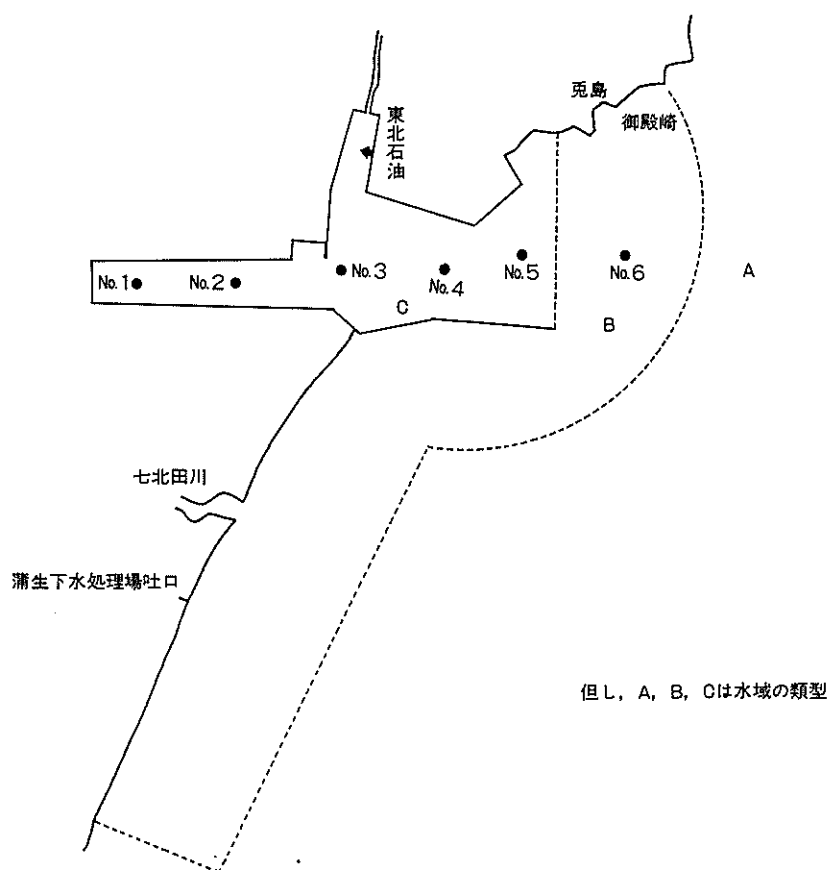
図-11 採水地点概略図

昭和53年6月21日に、仙台市公害部は、油流出の公共用水域に対する影響を把握するため、中央航路について、水質検査を実施した。その結果は表-9のとおりであり、その採水地点は図-11のとおりである。N-ヘキサン抽出物質（油分）については6地点実施し、C水域の1地点のみ0.5ppmという結果であり、昭和52年度の結果（C水域でND～0.8ppm）と比較しても異常のない結果であった。

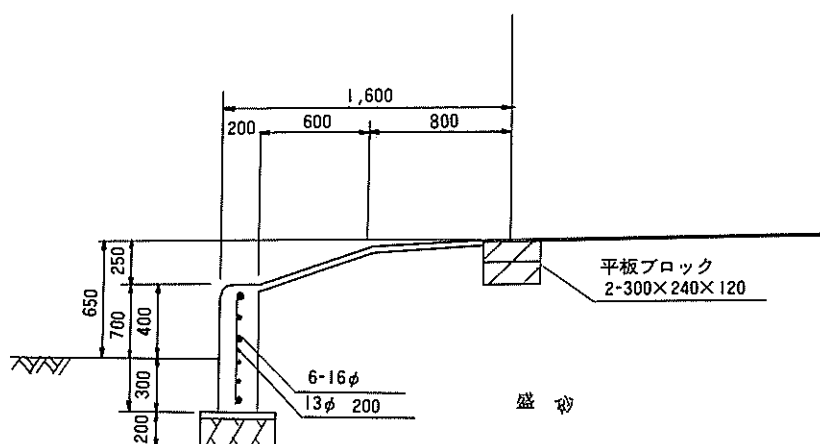
基礎は高さ65cmの盛り砂基礎で、代表的断面は下図のようである。

また、盛り砂の粒度分析試験結果では単一粒径の様相を示しており、締め固め効果の上から砂と考えられる。

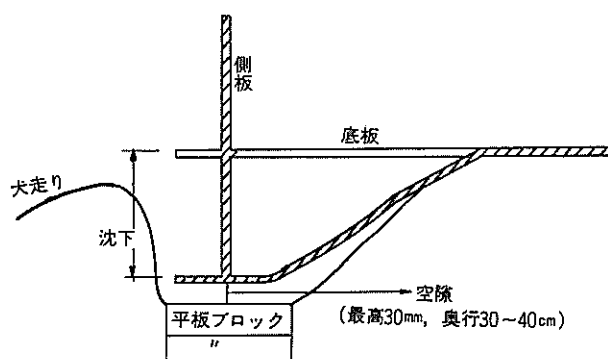
- 1) タンクの沈下はタンク底板全体の沈下ではなく、側板直下の局部沈下である。

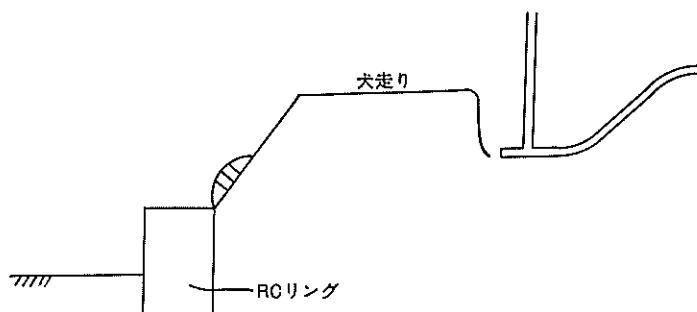
- 2) タンク側板下端の沈下量は全周にわたりほぼ一様である。
- 3) タンクの沈下は、地震時の側板直下の応力の増加により盛り砂が変形したことによるものと考えられ、沈下の大きいタンクにおいては、犬走り法面の法尻付近に一部盛り砂の孕み出しも見られる。

4) タンクの沈下の大小は、地震時のタンク内の液面高さと密接な関連があり、液面高さが高くなってくるとタンクの沈下量は急激に増大している。
