# 1978年宮城県沖地震による 被害とその対策の記録

仙台市水道局

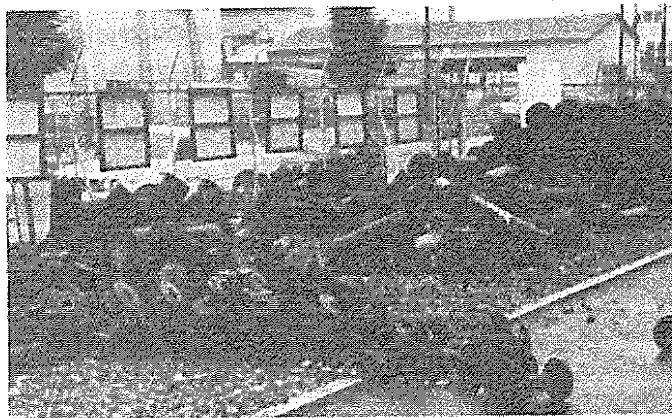
一瞬のうちに  
バラバラにな  
った資材（崩  
壊した資材）

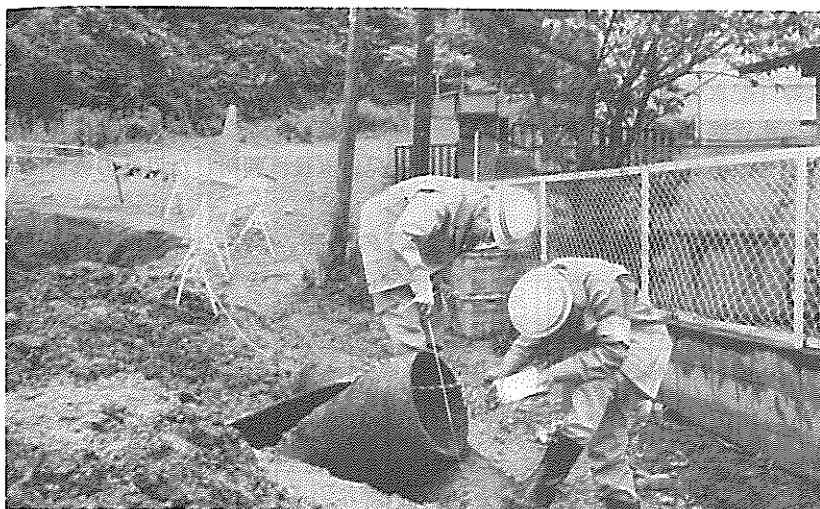
破損した口径  
400耗鉄鉄管(大  
年寺山系配水本  
管)

災害発生当時の一日平均給水量は23,290m<sup>3</sup>と6月における最大を示している。これは大年寺山系配水幹線口径 400 耗配水管の破裂事故が大きく影響しているものと思われる。一方、災害発生翌日には逆に6月の最低を示し、配水管復旧のための部分的断水等の影響が考えられる。

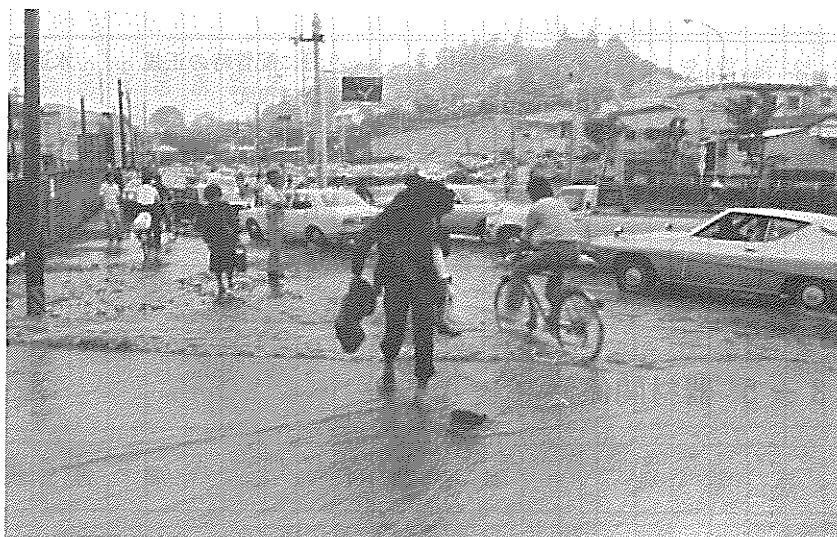
溢れ出た水で  
泥海と化した幅  
員36mの市道  
(越路)

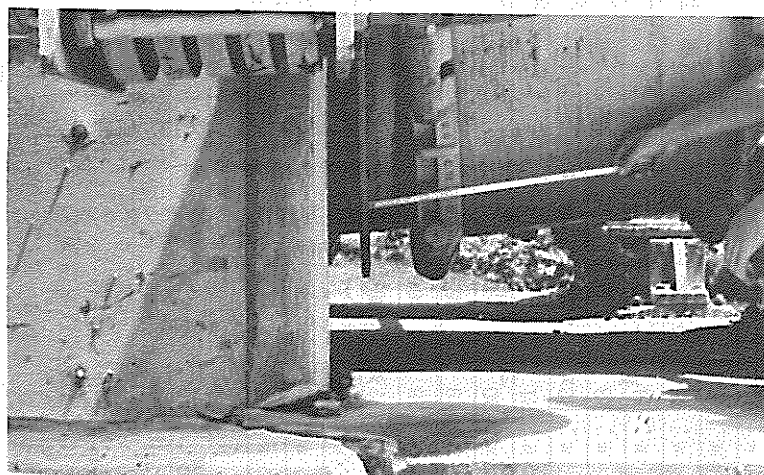
振動によって  
ズレた伸縮管部  
(高砂水管橋)
