**ダイセル化学工業(株)堺工場  
樹脂製造工場爆発火災事故調査報告書**

昭和58年8月

**堺市高石市消防組合**

**ダイセル化学工業(株)堺工場  
爆発火災事故特別調査団**

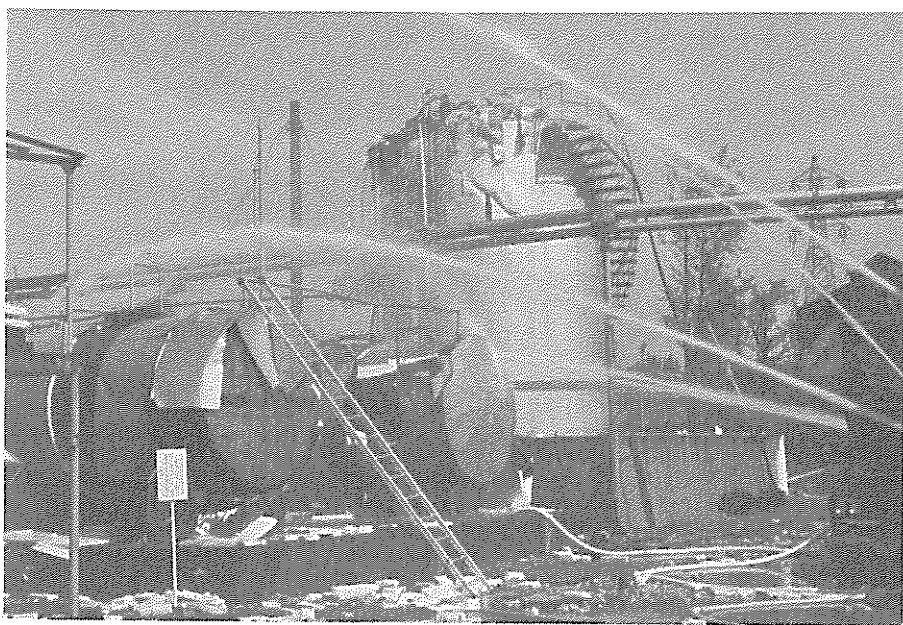
写真－4 AN及びSTタンクの被害状況

一方、ポリマー工室外においては爆発直後、原料タンクヤード内に設置されているアクリロニトリル屋外タンク(横置円筒型15kl)及びブレンド槽付近の排水溝において火災が発生している。これは、ポリマー工室内の爆発後、工室外へ波及してきた爆風あるいは飛散物により、アクリロニトリルタンクの液面計が離脱、破損し、タンク本体との接続ノズル部(20A)よりANが漏えいし、ポリマー工室から出て来た火炎によって引火し、タンク火災が発生した。
