# **昭和42年7月豪雨による豊中・池田 箕面市の被害の原因とその対策**

**豊 能 3 市 長 連 絡 会 議**

昭和42年7月豪雨による豊中・池田・箕面市の  
被害の原因とその対策

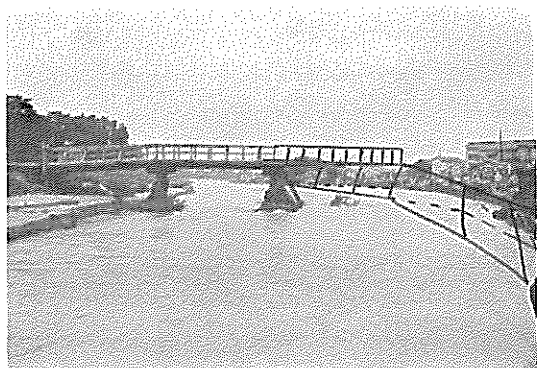
7月豪雨による千里川下流の箕輪小橋  
付近の惨状 (豊中市箕輪)

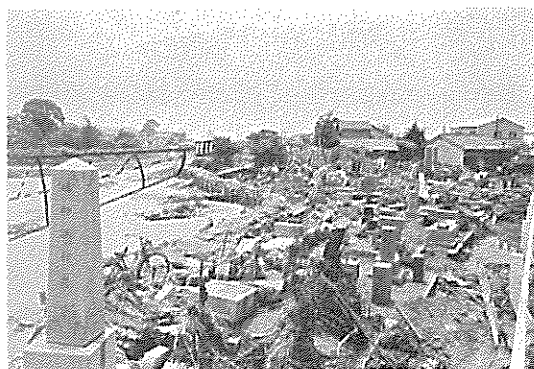
7月豪雨による堤防流失で荒廃した  
麻田・箕輪共同築地付近  
(豊中市葦池南町2丁目)

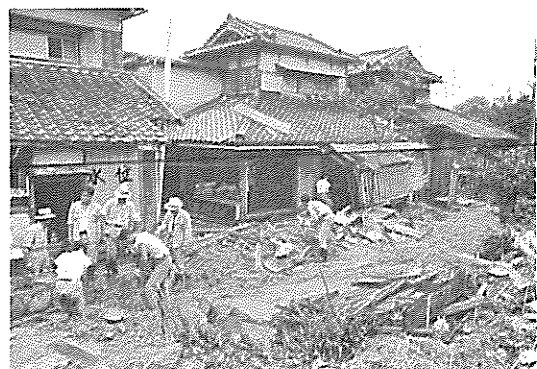
7月豪雨による民家の惨状  
(豊中市箕輪)

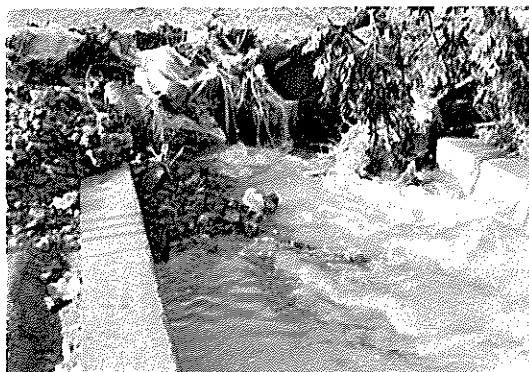
流木、土砂による埋没寸前の荒堀川の  
暗渠（池田市緑ヶ丘1丁目、大阪教育  
大学付属中高校グラウンド付近）

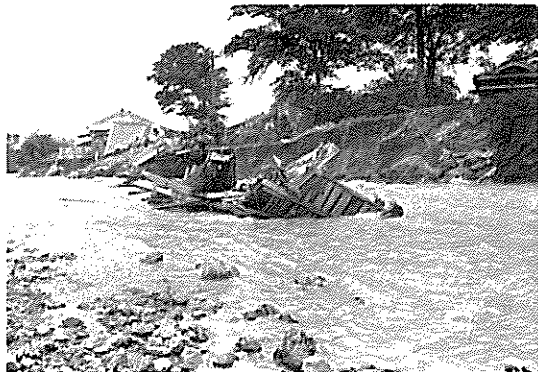
箕面川右岸の崩壊で流失した堤防上  
の民家 （池田市豊島北1丁目）

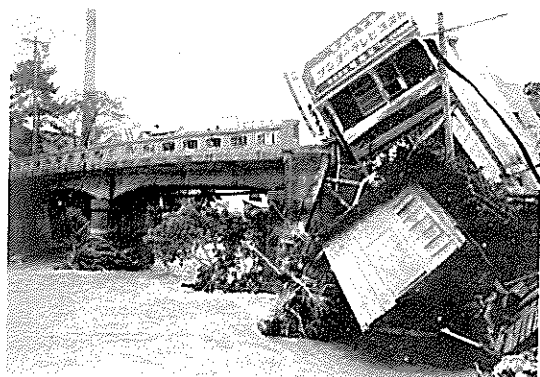
7月豪雨で倒壊した箕面市の商店  
(箕面市桜ヶ丘)

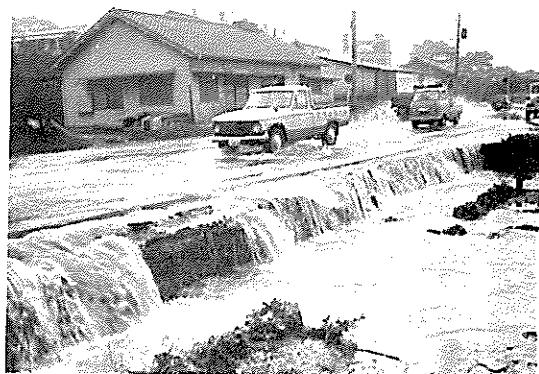
7月豪雨で濁流に洗われる  
国道171号線(箕面市瀬川)

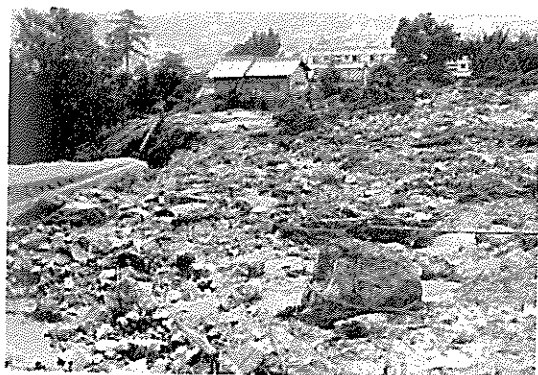
7月豪雨時の山くずれによる惨状  
(箕面市新稲)

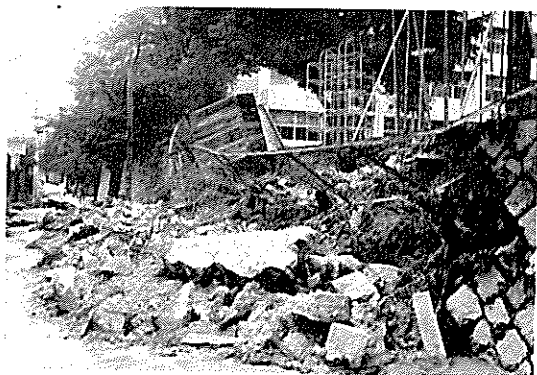
7月豪雨による石垣の崩壊  
(箕面市箕面)

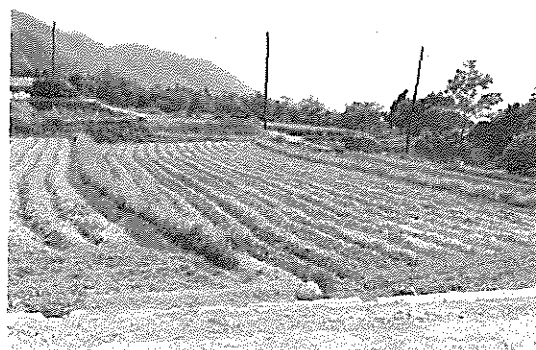
いごきの地すべり地形  
(池田市伏尾)

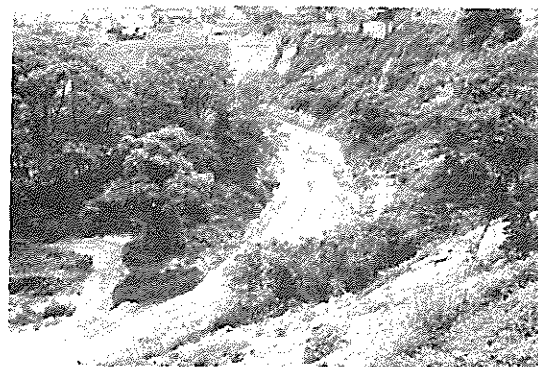
水災害を誘発しやすい千里川の  
苅返り谷 (豊中市野畑付近)

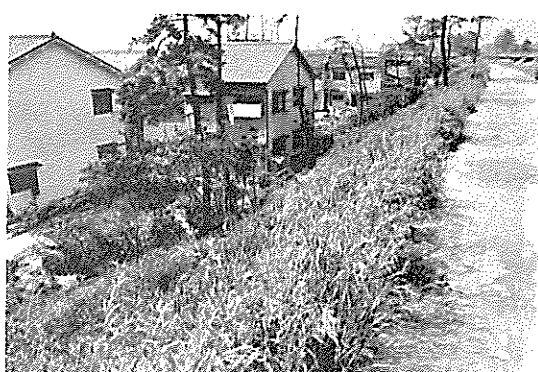
荒廃寸前の天竺川の天井川風景  
(豊中市稲津町5丁目)

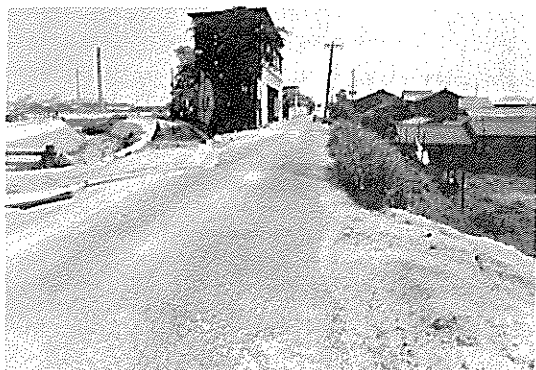
決壊すると大変なことになる  
高川の天井川風景  
(堤防の高さ6m  
(豊中市豊南町東2丁目))

(3) 天井川 河川が過去の旺盛な堆積作用で河床が付近より一段高くなっていわゆる天井川を形成する場合はわが国の各地にしばしば見受けられるが、豊中、吹田市周辺の河川にもそうした形態を備えた河川が少なく、集中豪雨などで堤防が決壊したり、河水が堤防外に溢水して水災害をおこしやすい。猪名川に注ぐ最明寺川、箕面川、千里川、神崎川に流入する天竺川、高川、糸田川の下流部などは天井川の適例で、問題が多いところである。とりわけ天竺川、高川のような河床面が堤外地と比高5～6mで境されているような河川の流域では、万一破堤、溢流などで河水が堤防外にあふれたすと、瀑布となって堤外に流れだすので被害が一層大きくなる。

度破堤したり溢流して洪水流が堤外に流れだすと、背後が低湿地の場合が多いだけに、被害を激化させるおそれが多いし、とりわけ天竺川、高川などの河川堤防は付近より5～6 mも高いだけに、破堤、溢流による被害はとくに大きくなるので、堤防の強化も必要であるし、堤外地に住居をもった人々は事前から洪水流に対して周到な注意が肝要である。

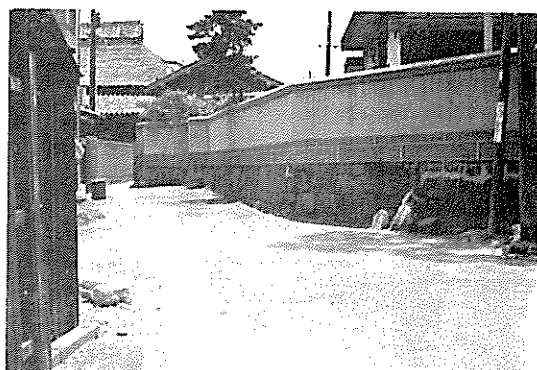
石垣で洪水に備えた自然堤防土  
の古い民家  
(豊中市大島町1丁目)

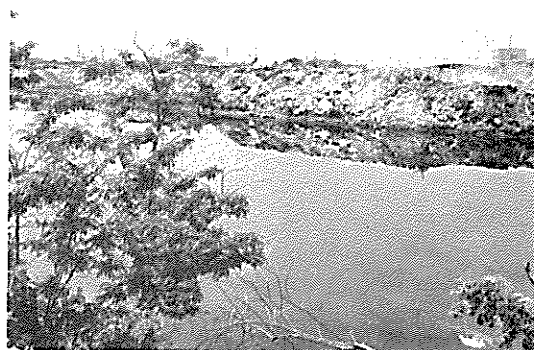
内水氾らんの原因となる旧猪名  
川への不法投棄(対岸尾崎市)

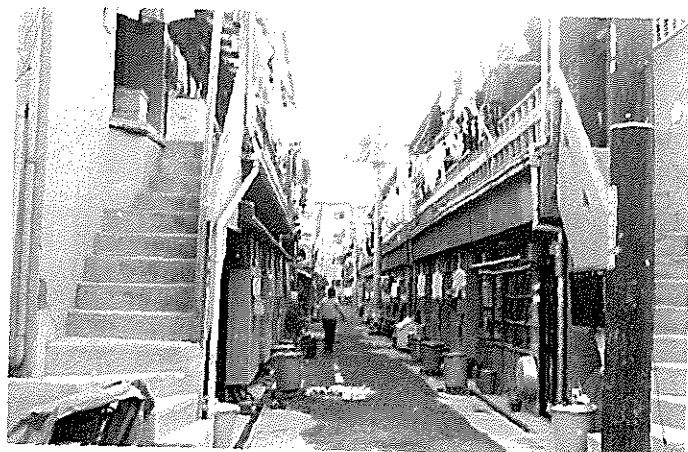
内水洪水の原因となることを知っ  
てか知らずか乱雑に立ち並んだ  
豊中市庄内の住宅街風景  
（豊中市庄内栄町付近）

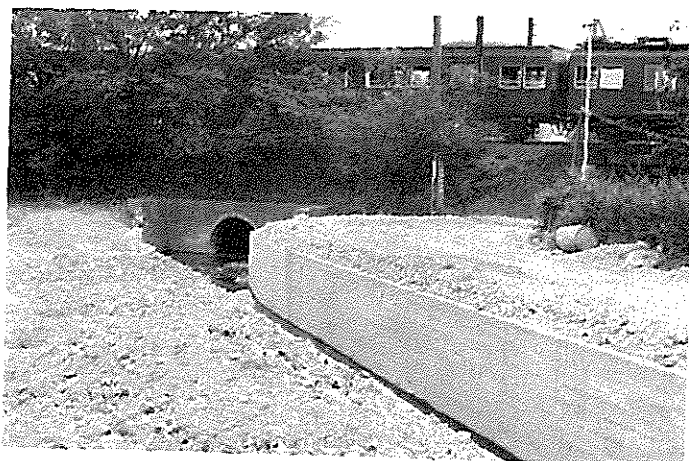
昭和42年7月の内水洪水の直接  
の原因となった池田市八王寺川の  
暗渠（池田市城南町付近）

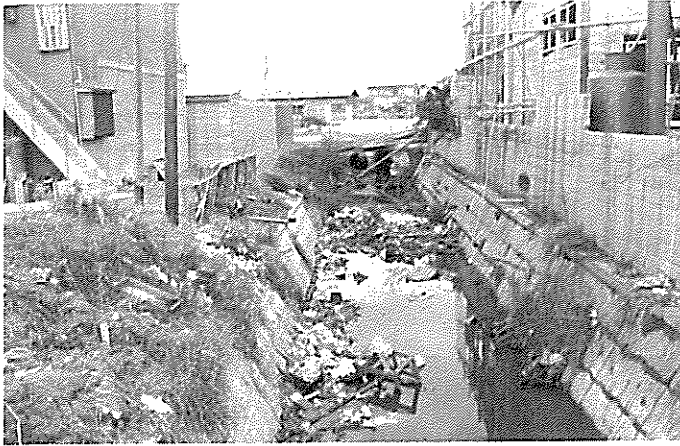
塵埃で埋まり、昭和 42 年 7 月豪  
雨における庄内地区の浸水被害を  
激化する原因となった農業用水路  
（ 豊中市二葉町 2 丁目 ）

通って下流に流れようとするが、その農業用水路は先細りの上、水路が泥土や塵埃で埋まっているから容易に付近に溢流し内水氾濫による被害を拡大する。昭和42年7月豪雨に際し、庄内、豊南地区の被害が、下水道の不備と農業用水路の荒廃によって助長されたことはこの地区の農業用水路の実態を眺めれば容易に理解されるところで、豊中市当局が残存農業用水路の樋門に改良を加え、また残存の理由になっている市街地内の残り少い農地を全面的に買い上げ、内水氾濫の原因となっている農業用水路を埋立て不足勝な道路に転用しようとしている案などは内水氾濫の防止と、市街地の過密化の緩和にとって名案というべきものであろう。また、下水道の整備が急速にはかどらないならばこうした非常手段でも取らねば内水氾濫による被害を防止することは困難であり、豊中市南部低湿地の内水氾濫を防止するために必要なことは下水道の整備と問題の農業用水路に対する抜本的対策であろう。

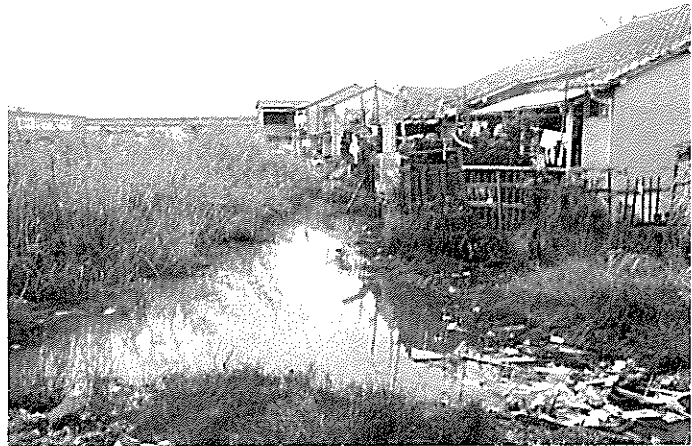
乱雑な住宅の進出で流出道を失っ  
た農業用水路  
（ 豊中市二葉町 1 丁目 ）

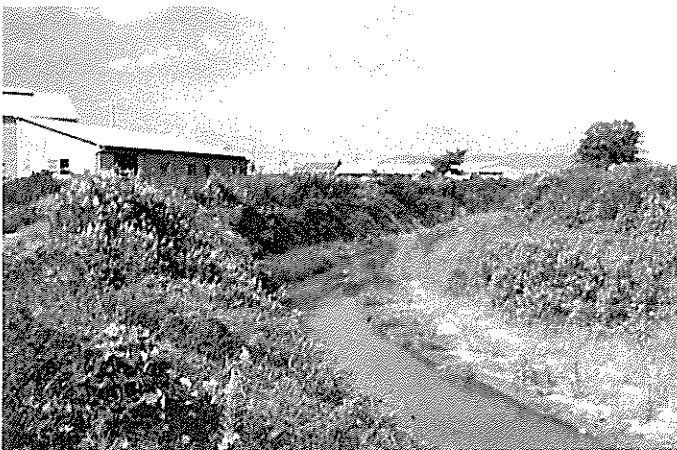
折角改修されながら河床は雑草で  
埋まり昭和 42 年 7 月豪雨の被害  
を激化させた千里川下流の河床  
（ 豊中市勝部東町 ）

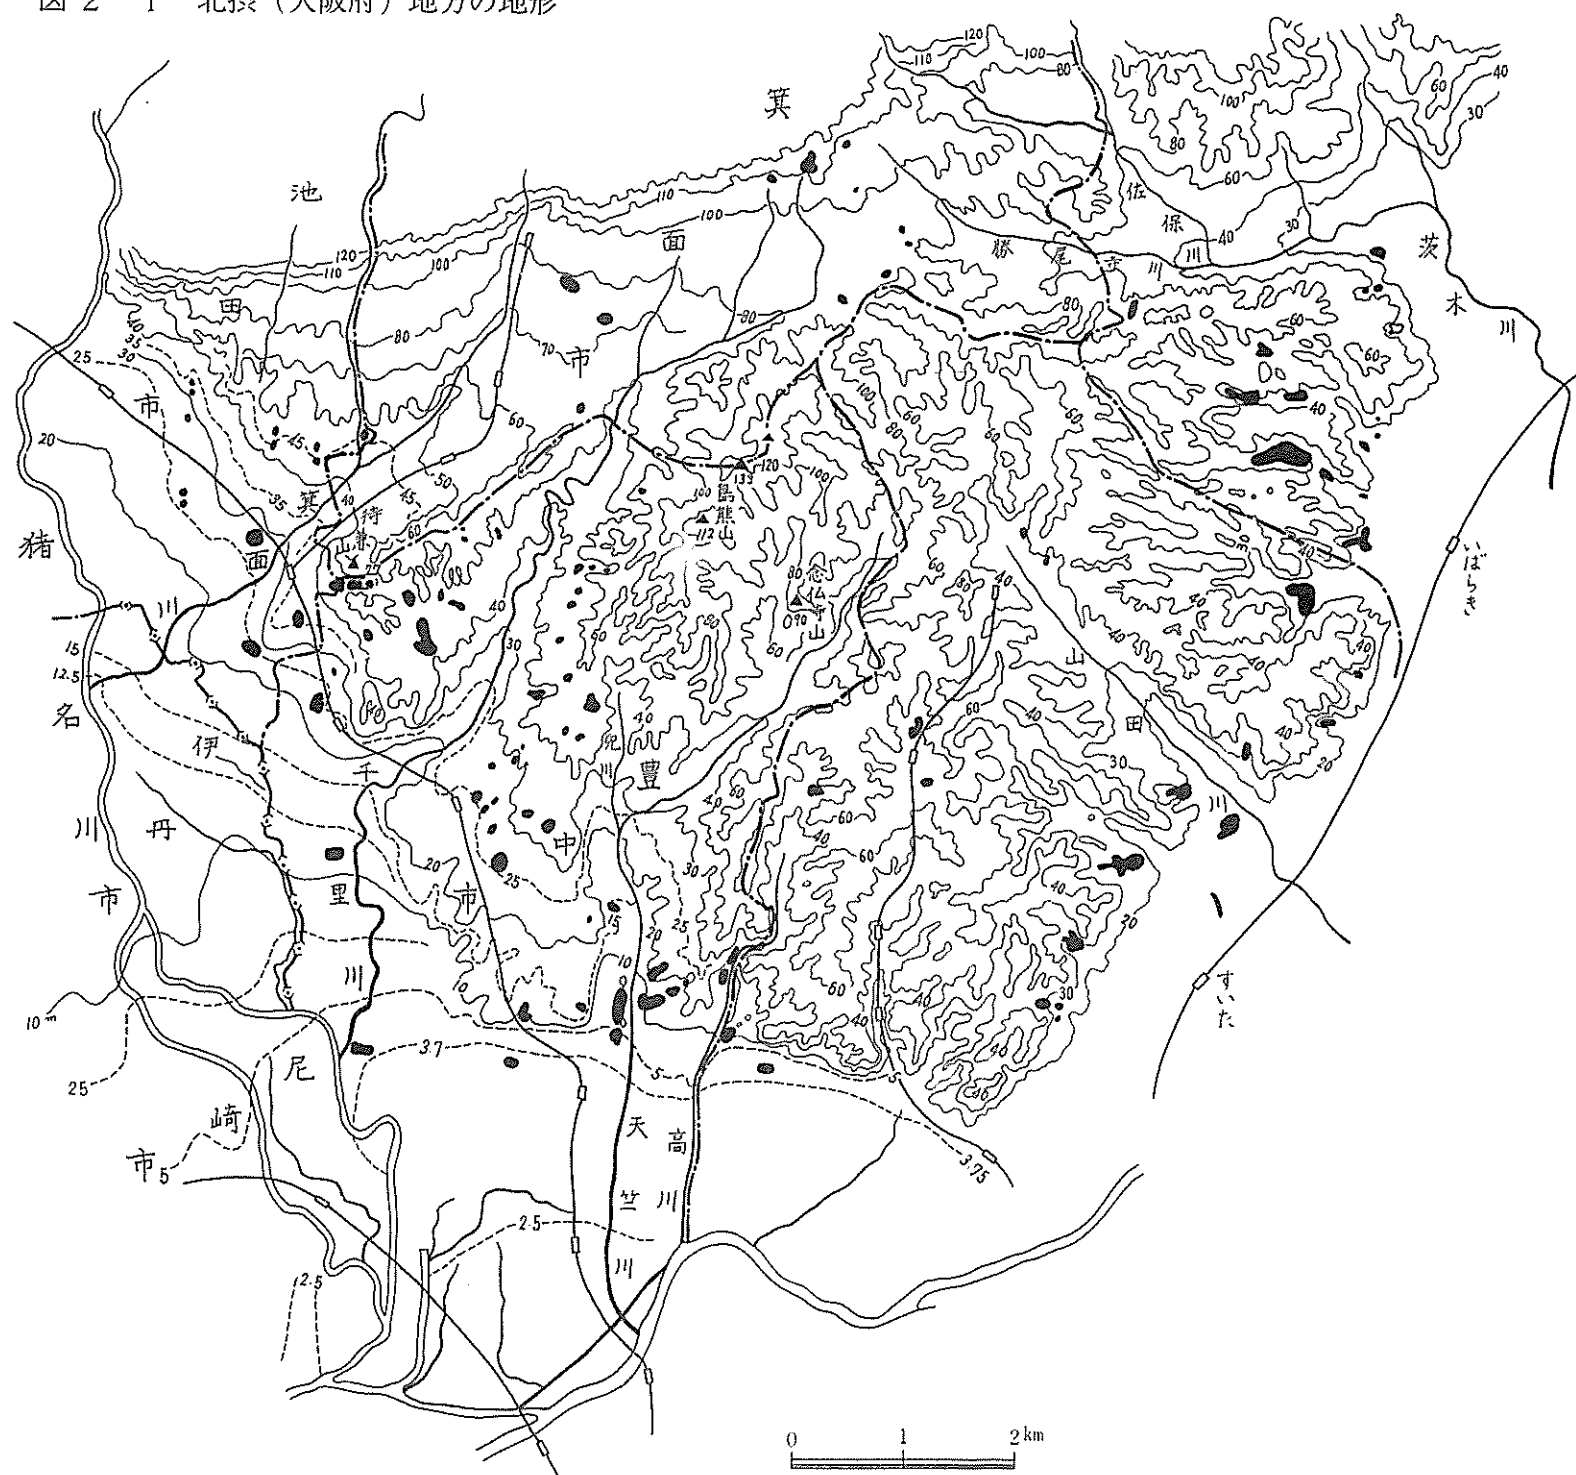
図 2-1 北摂（大阪府）地方の地形

豊中、池田、箕面市の水災害と最も密接な関係をもっている土地条件について調べると、それらの市域の土地は ①北摂山地、②千里山丘陵、③豊中、池田台地、④猪名川、神崎川低地、⑤人工地形の5つの系統の土地からできており、都市化以後はもちろんのこと都市化以前でも人々の生活を大きく左右してきた。昭和42年7月豪雨による豊中他2市の被害の状況と今後の水災害対策を検討するに先だってその基礎条件となる土地条件について考察してみよう。（図2-1,2-2参照）

池田、箕面市の北部に横たわっている妙見山地は、日尾山（619m）、鉢伏山（603m）などでみられる通り最高600mの山地で、ところどころに崩壊しやすい大阪層群の堆積物が見られるが、山地全体は秩父古生層の硬い岩石からでき、地盤そのものは強固で、山崩れなどの発生のおそれの少ない土地であり、池田、箕面市街地の北部の準平原面ともみられる平坦面は最近ゴルフ場に利用されるようになった

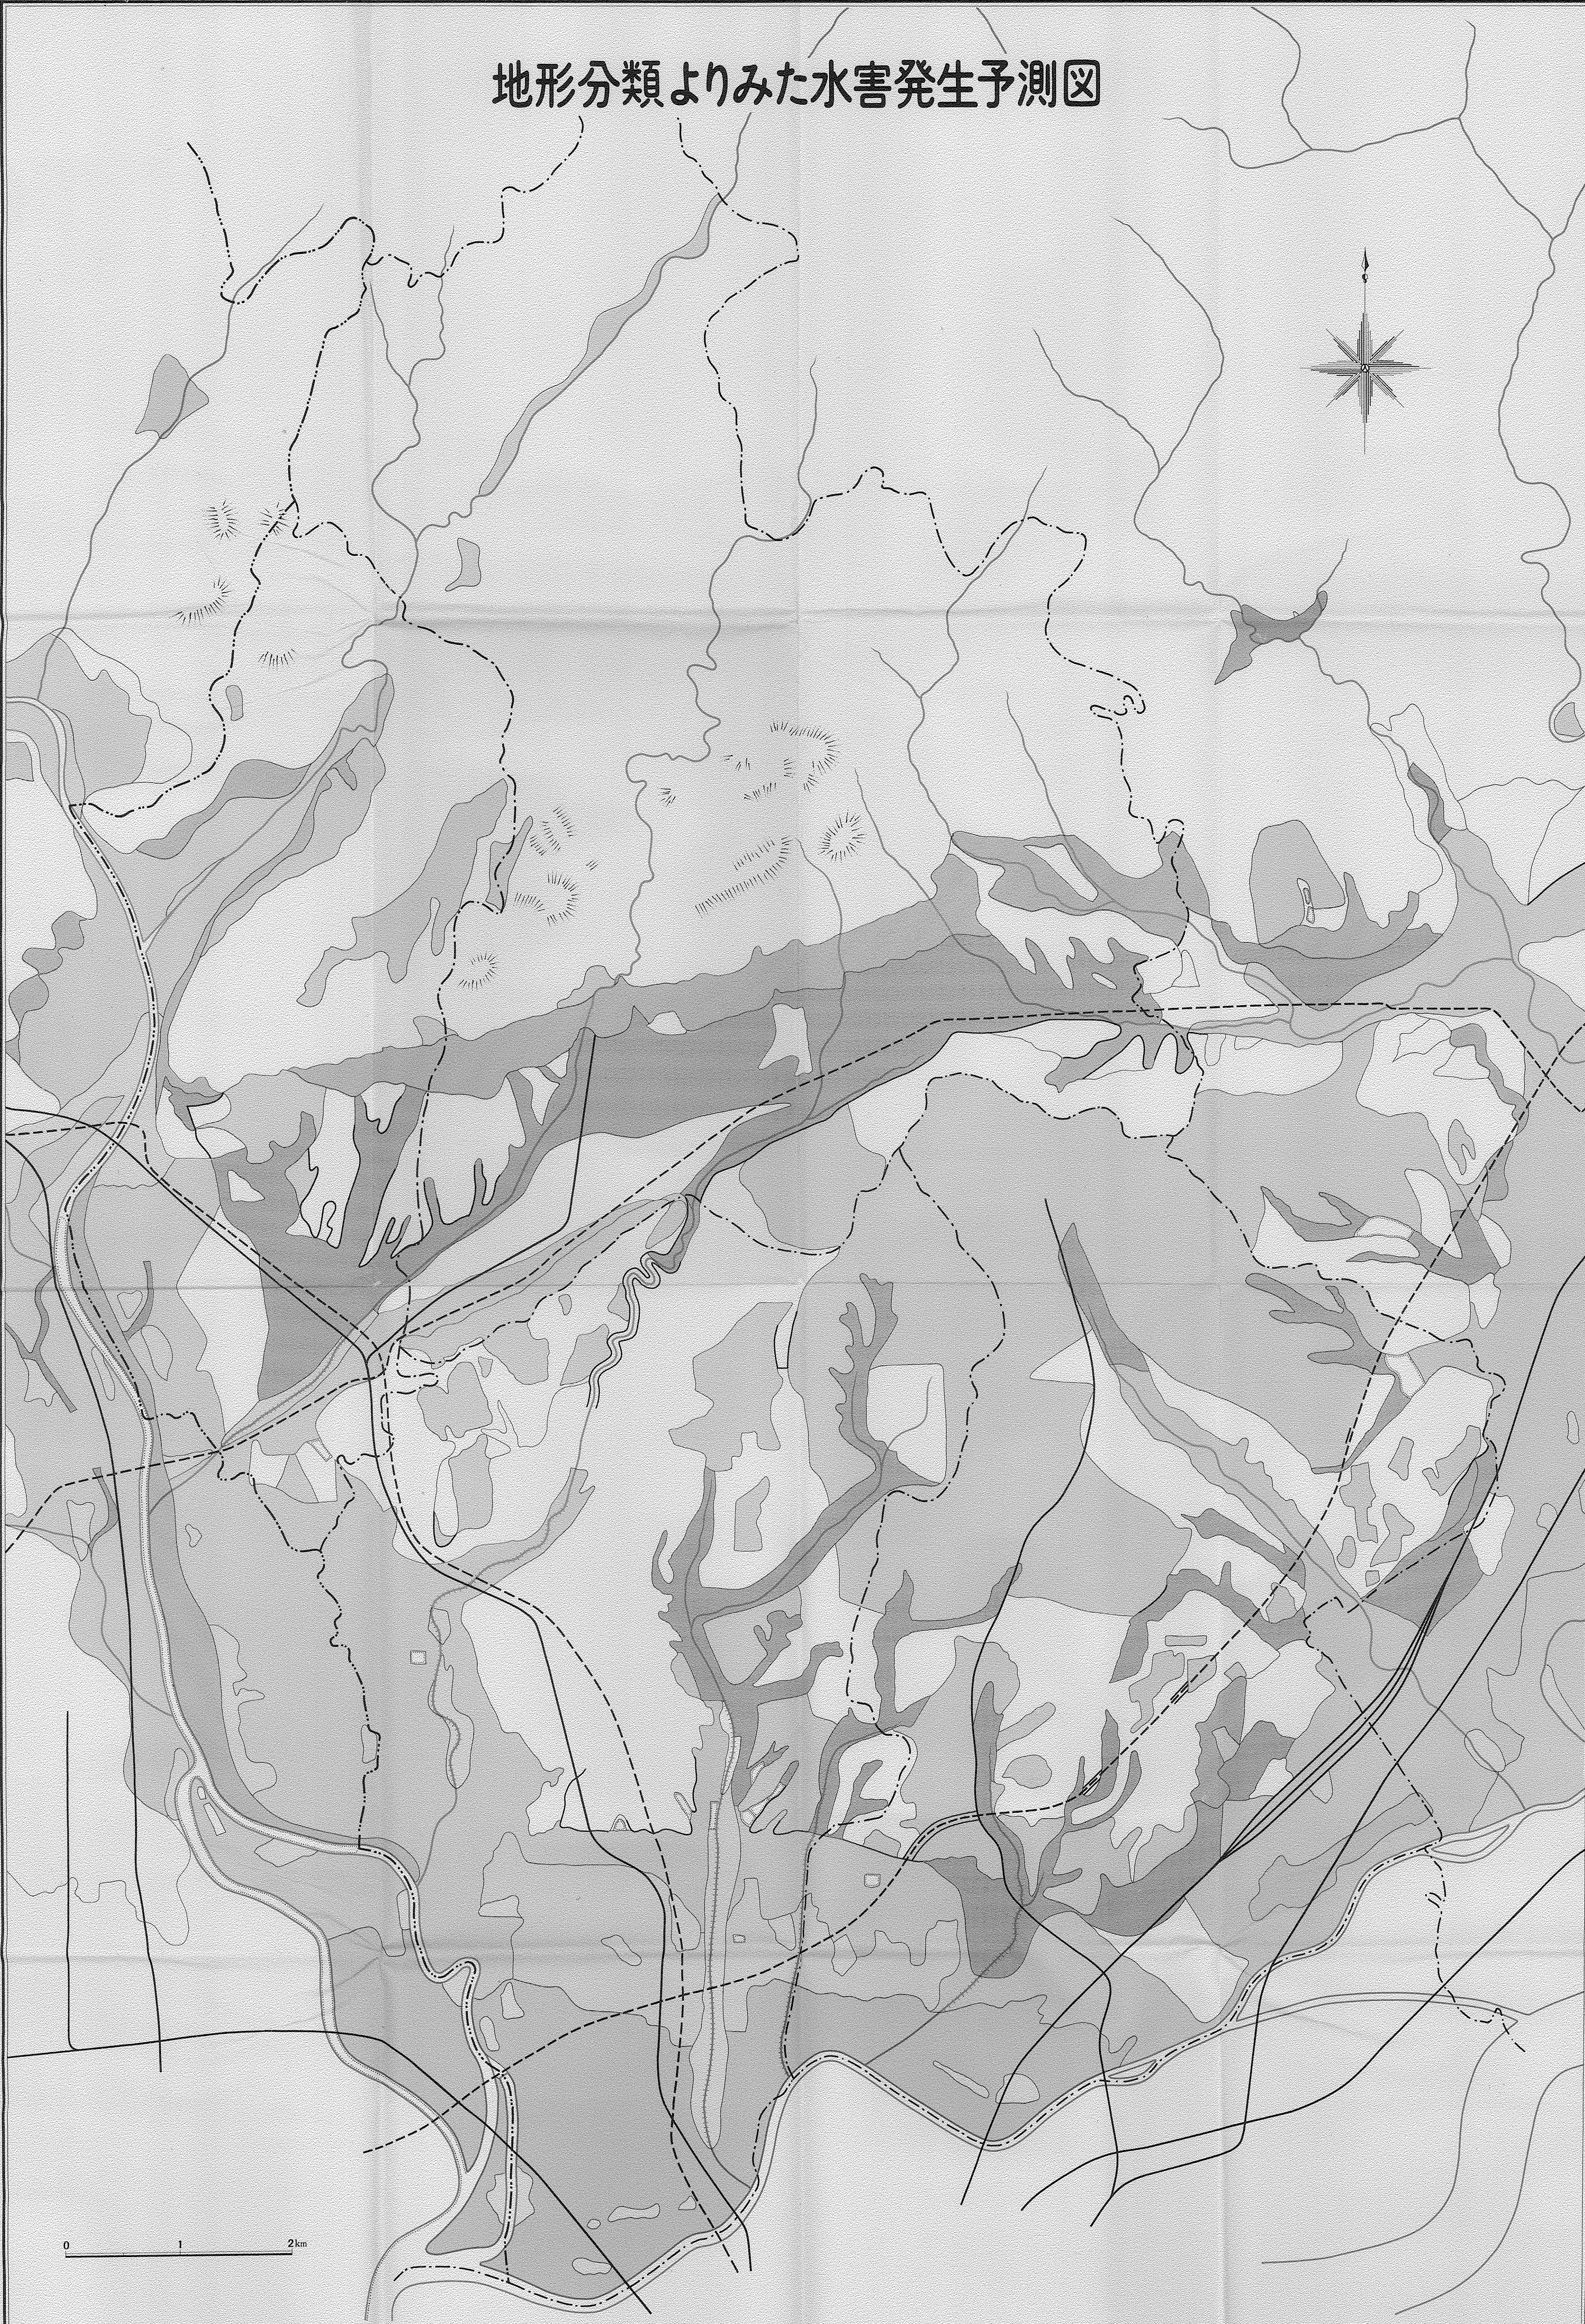
地形分類よりみた水害発生予測図

A. 山地・丘陵地区

- 地すべり地区
- はげ山土砂流出地区
- 急崖ならびに河岸の崩壊地区
