# 日本海中部地震の記録

被害概況と応急対策

秋 田 県

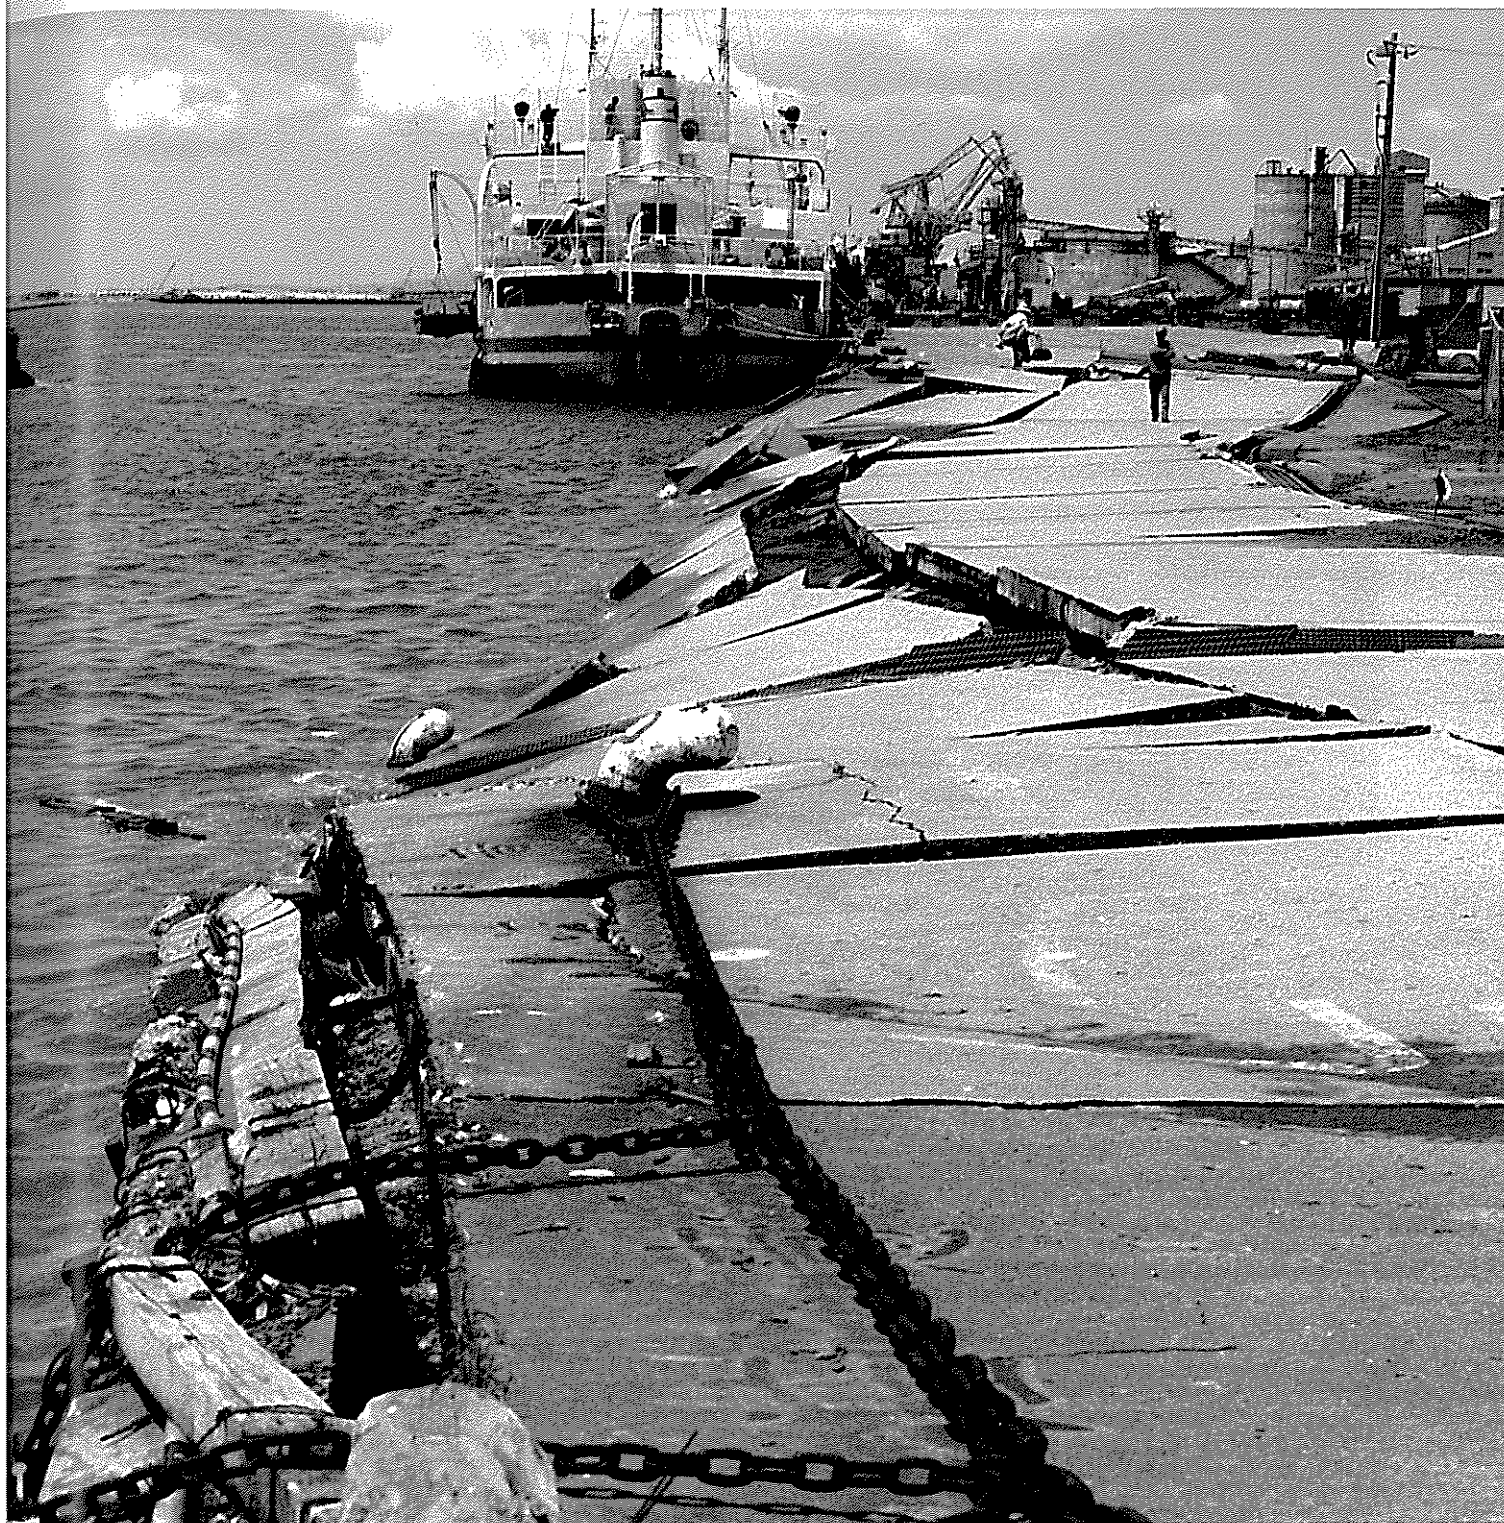
地震動と液状化により岸壁がズタズタとなり、機能がマヒした秋田港

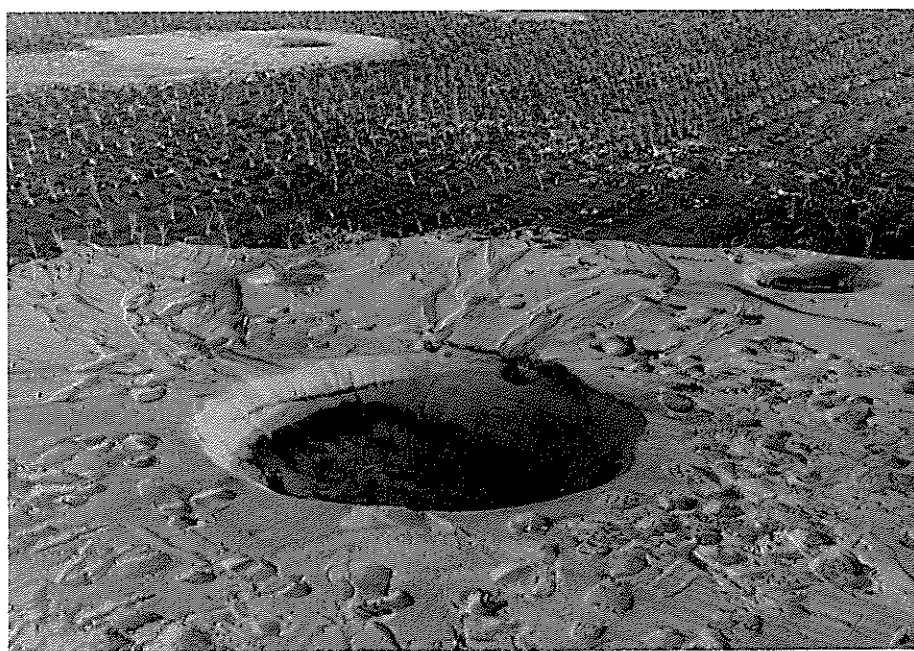
液状化現象により収獲皆無  
となった水田。  
いたるところにクレーター  
ができた。

（若美町五明光）

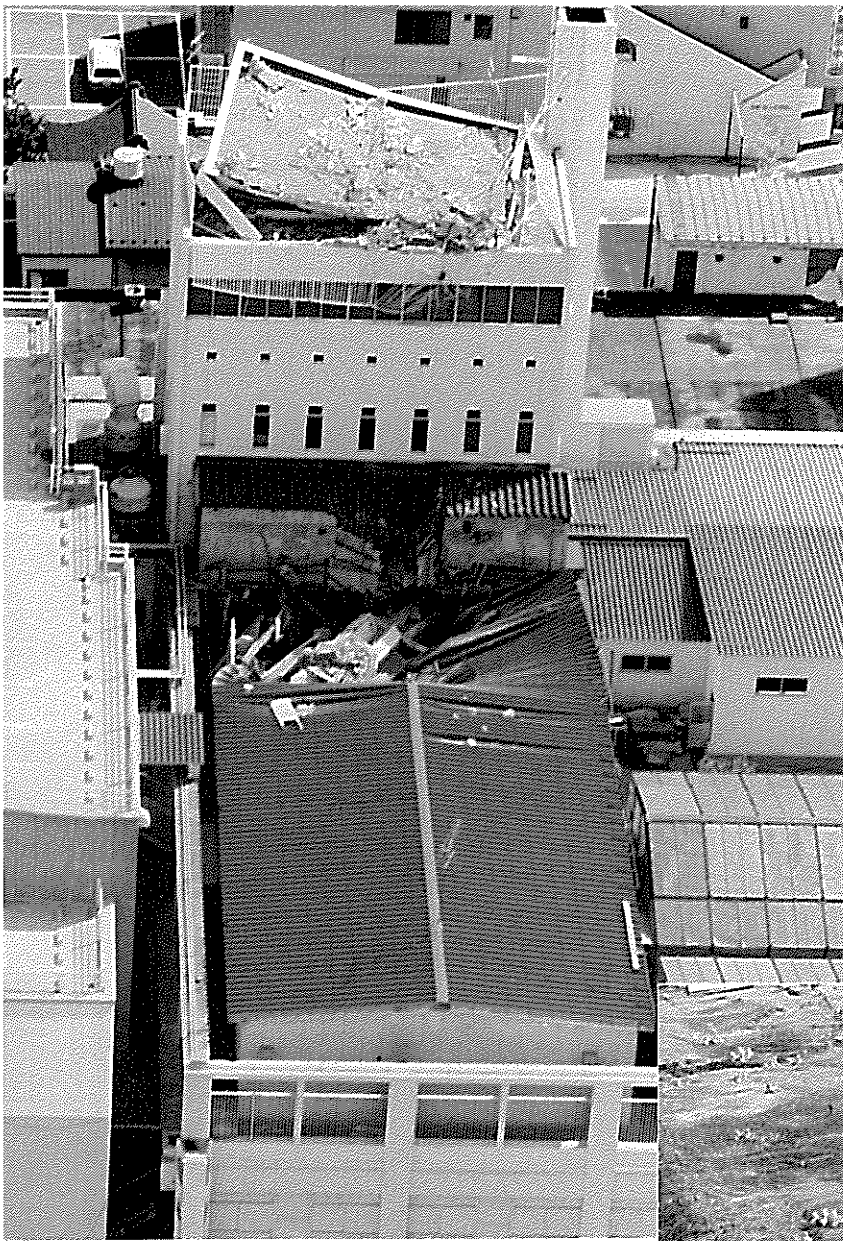
グラッときた瞬間、デパート屋上の  
大広告塔が4階売場に突き刺さり、主  
婦が1人死亡、2人が負傷した。

(秋田市Hデパート)

商業施設の被害は、秋田市Hデパート屋上の広告塔の倒壊を初め、店舗などの床面陥没、外壁の亀裂、剥離のほか、ガラスケースや陳列棚の倒壊により大きな被害となった。工業施設と同様、能代市は甚大な被害を受け、商業関係の被害額8,354百万円のうち、約39%に当たる3,234百万円余の被害となった。このほか、商業関係の被害は、商品被害の最も多い秋田市、次いで男鹿市でも被害をうけており、これらに関しては都市部に被害が集中したことを表わしている。

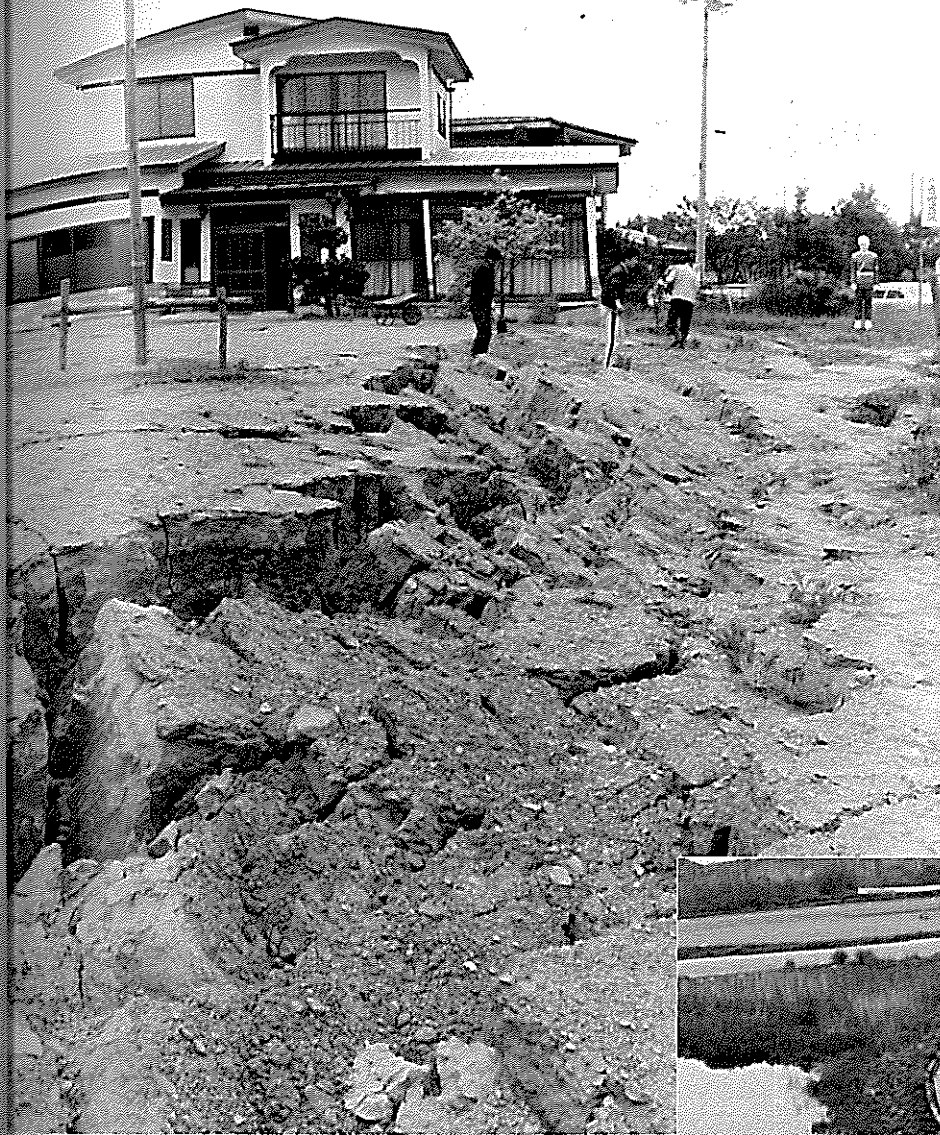
地面はいたる所で地割、陥没が発生、住宅もかろうじて建っているが、内部は住める状態ではない。

(男鹿市脇本)

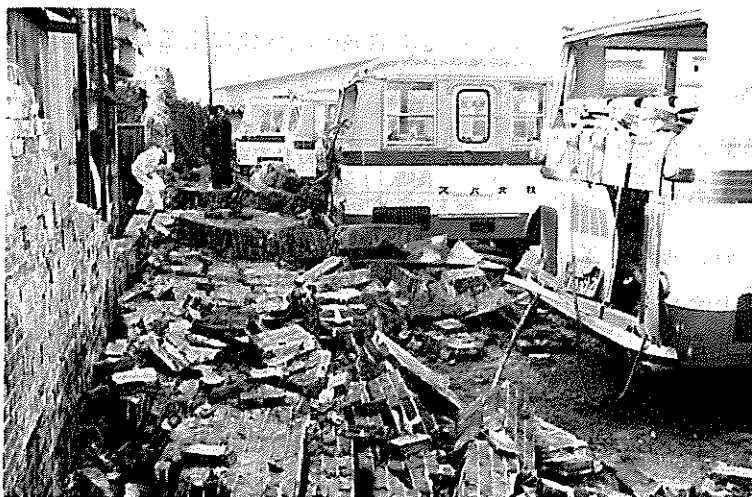
このほかRC建のビル外壁の剥落や壁の亀裂、エキスパンションジョイントの開口のほか道路橋の一部損傷などの被害があった。さらに、秋田市、能代市などを含む各地で、無筋の石べい等の倒壊被害が液状化地域以外で相当発生している。

レンガ塀が倒壊して駐車場のバスを直撃（北奥新報社 撮影）

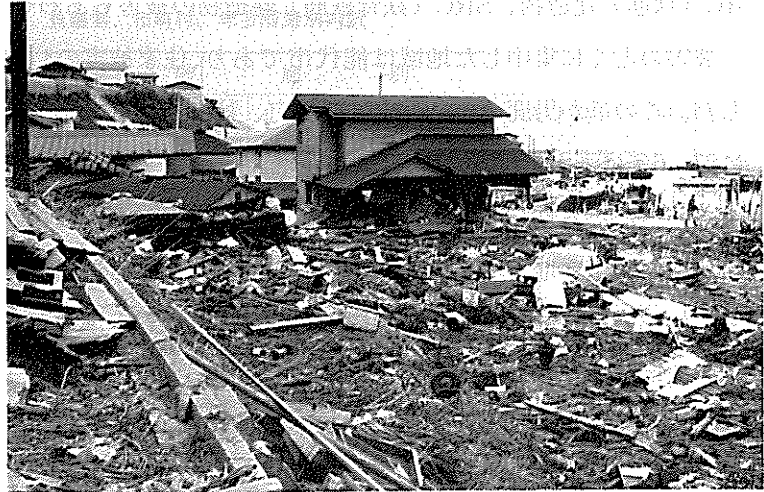
一方、津波によっても住家等の被害が発生しており、八森町の場合は、集落の後背地が山地で、14集落のすべてが海岸に立地していたため、津波の遡上により住家等建造物に大きな被害をうけた。

津波による住宅被害（八森町）

被害内容は、全半壊等74棟、浸水112棟のほか、非住家293棟である。住家の被害が非住家に比べて少ないのは、県内屈指の漁業の町で、海岸近くに漁具入れ等の非住家が配置されていたためである。

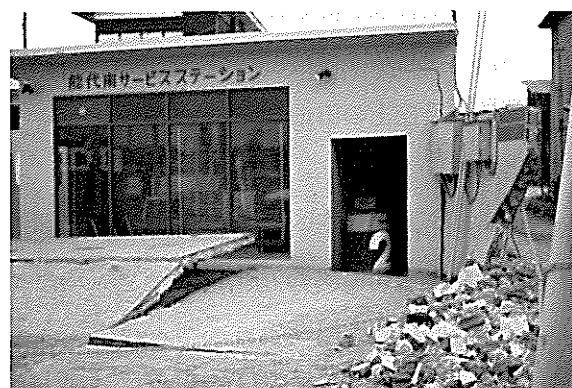
ガソリンスタンドの地下タンクの浮上により  
構内コンクリート版の破損

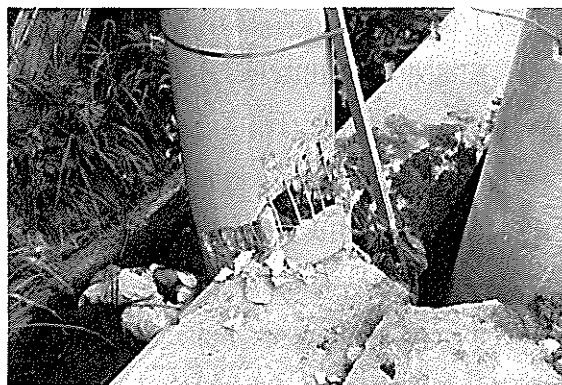
害が発生し、電柱の倒壊、折損、傾斜、電線の断線、混線、引込線の断線、フック外れおよび変圧器の損傷、傾斜の被害があった。

コンクリート製電柱の破損

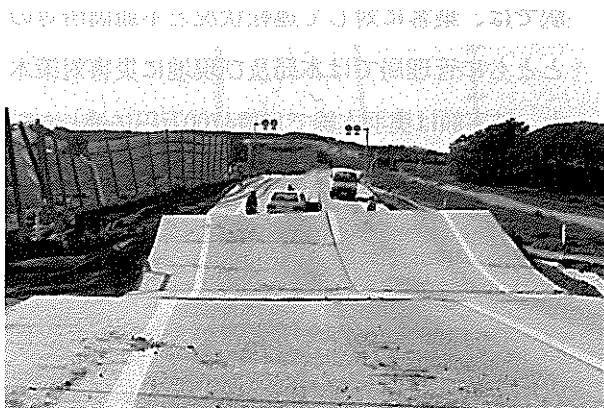
国が直轄管理している道路での被害は、国道7号線（新潟―青森）であり、被害集中箇所は秋田市から南秋田郡井川町までの主として昭和BPであり、被害状況は舗装版沈下、側溝破損、亀裂などある。さらに、同7号線は能代市で能代市南BPと能代BPにも集中した。特に能代地区の7号線は、能代平野部で沖積砂層が極めて厚く、地下水も高いため、砂層が液状化し、地盤のせん断破壊を起し、コンクリート舗装版の隆起、沈下、ズレ、段差などのほか、側道や歩道にも同様の被害がでた。

国道7号線 能代南BP、バックリング現象

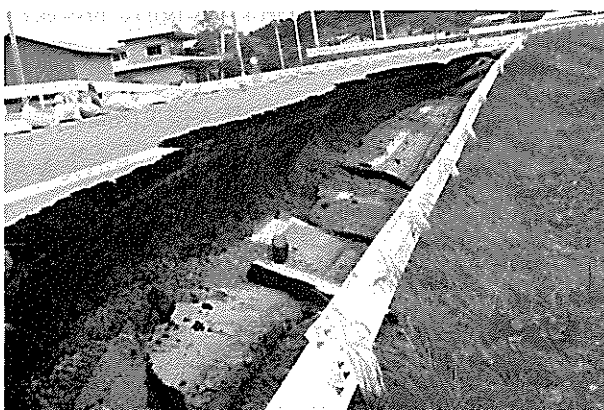
路肩部の亀裂欠壊（能代市内）

一方、主要地方道については、若美町五明光地内など主要路線は、地域の生活関連道であると同時に重要路線であるため、路面陥没及び亀裂箇所は、一部表層部を除去し、路盤材料を敷き、不陸整正をするなど応急工事を実施して交通可能にした。また、比較的亀裂の小さい舗装面は、アスファルト合材を充填して雨水等の浸透を防止し、路肩決壊箇所は土のう等で手当して二次災害を防止した。さらに道路橋は、前述のとおり落橋などの大きな被害がなかったものの被災後、橋長15m以上の永久橋723橋について今回の震災の特徴である支承部、伸縮継手部等に点検項目をしぼり詳細に点検した。その結果、被害はあっても軽微であり道路橋被害による交通止めの措置は必要なかった。

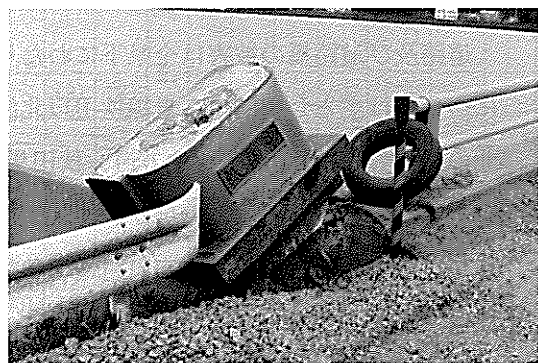
さらに、道路橋についても各地で被害をうけた。被害地点は比較的全県域に亘っているが、地震動の強さの割には落橋などの大被害は発生していない。被害の主な態様は、主に袖工取付道路の破壊と沈下によるもののほか、下部構造の移動とそれに伴うと見られる支承部の変形である。被害の主な道路橋は、一般国道101号線の能代橋で落橋防止装置支承破損、主要地方道では秋田男鹿線の男鹿大橋で支承や伸縮継手などに、また一般地方道三倉鼻五城目線の竜馬橋では、橋台せん断破壊などの耐荷力に対する被害

橋梁取付部の道路陥没（0.5m）により  
親柱の倒壊（男鹿大橋）

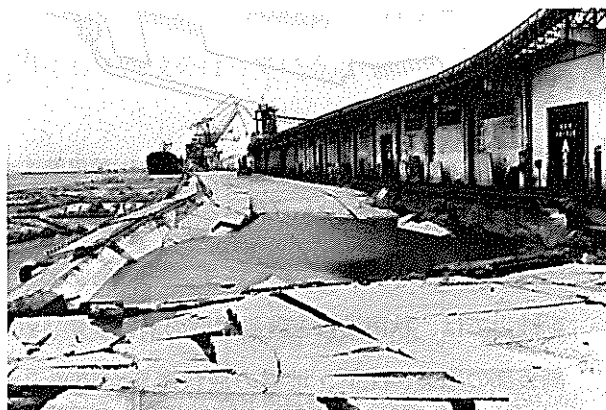
秋田港中島埠頭の被害、315tアンローダーも使用不能

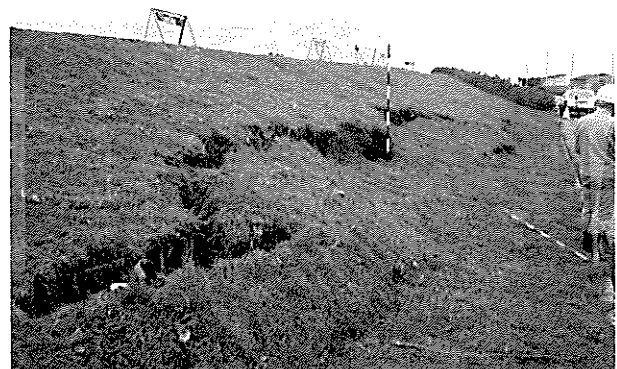
雄物川右岸堤防クラックずり落ち

両河川とも沖積低地あるいは沖積層地盤に盛土した部分での被害が多く出ているところから、地震動による砂質地盤の液状化が被害を大きくしたとみられる。

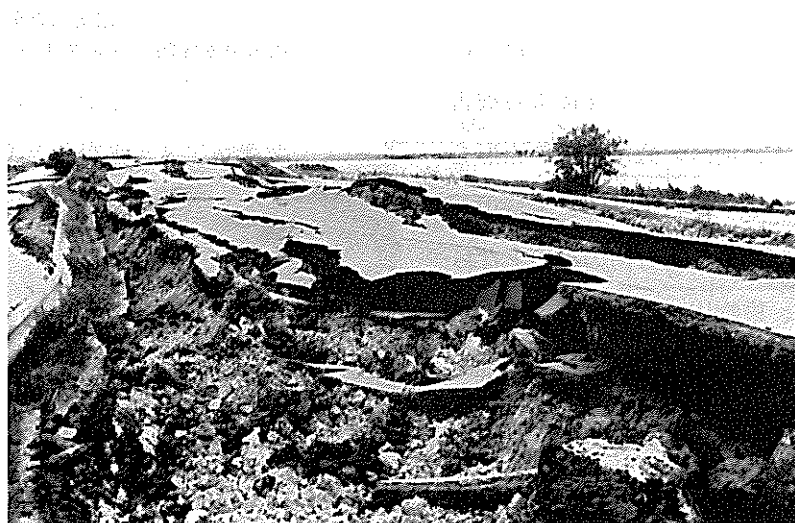
八郎潟干拓地の生命線である干拓堤防は、甚大な被害をうけた。被害は、新潟地震（昭和39年）などでも沈下等の被害をうけた南側正面堤防、東部承水路側全域、野石橋付近の西部承水路に面した堤防であり、干拓堤防の総延長99,544mのうち、実に53,600mに及ぶ区間で被害が出て、沈下、亀裂、変形、アスファルトフェージングの破壊などで、特に被害の大きかった部分で最高1.8mもの沈下を示した。

生命線である干拓堤防の無残な姿

八郎潟は、雄物川と米代川の河成堆積物と海流砂により男鹿島（現在の男鹿半島）が陸続きになった際、内湖となった半かん湖であるため、砂質土などの軟弱地盤が周辺には卓越しており、沖積基底は-50~-70mにある。このため、軟弱地盤に敷砂により築堤された干拓堤防は、過去の地震（前出新潟地震、男鹿沖地震、十勝沖地震など）で同様の沈下、陥没などの被害を受けている。このたびの被害も多くは地震動により、堤防素材の敷砂が液状化を起し、その変動によって沈下、陥没等の被害となったものである。

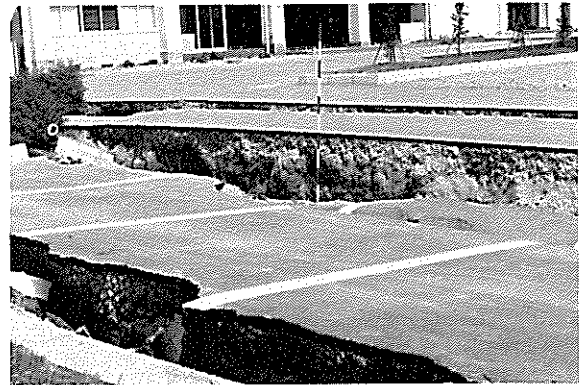
学校の被害状況の主なものは、高校では校舎の傾斜、床沈下などのほか、エキスパンションジョイントの破損、壁、タイルの亀裂、脱落、実験器具、石こう像、標本類など教材の破損、小中学校では廊下、基礎などの沈下、壁、タイルの落下、亀裂、プールサイドの亀裂、ガラス破損等が目立っている。

県立男鹿工業高校の校庭の亀裂
