# 日本海中部地震

## 秋田県沿岸 津波実態調査報告書

秋田県沿岸  
津波実態調査報告書

計画機関 秋田県土木部河川課  
作業機関 秋田県建設コンサルタント

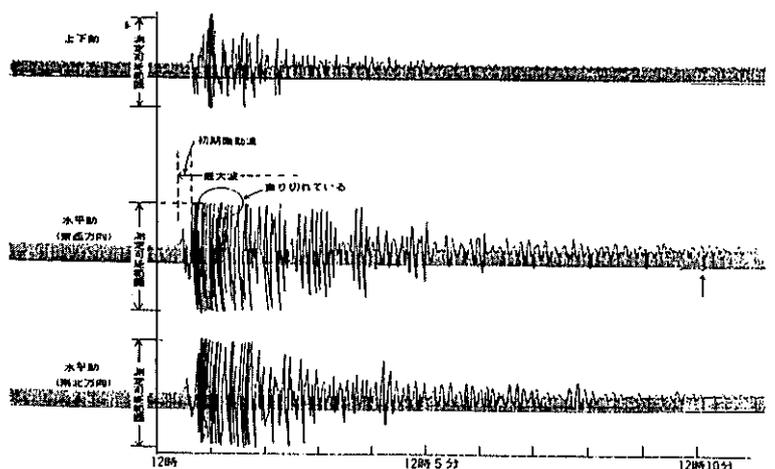
図一 秋田地方気象台の1倍強震計で観測

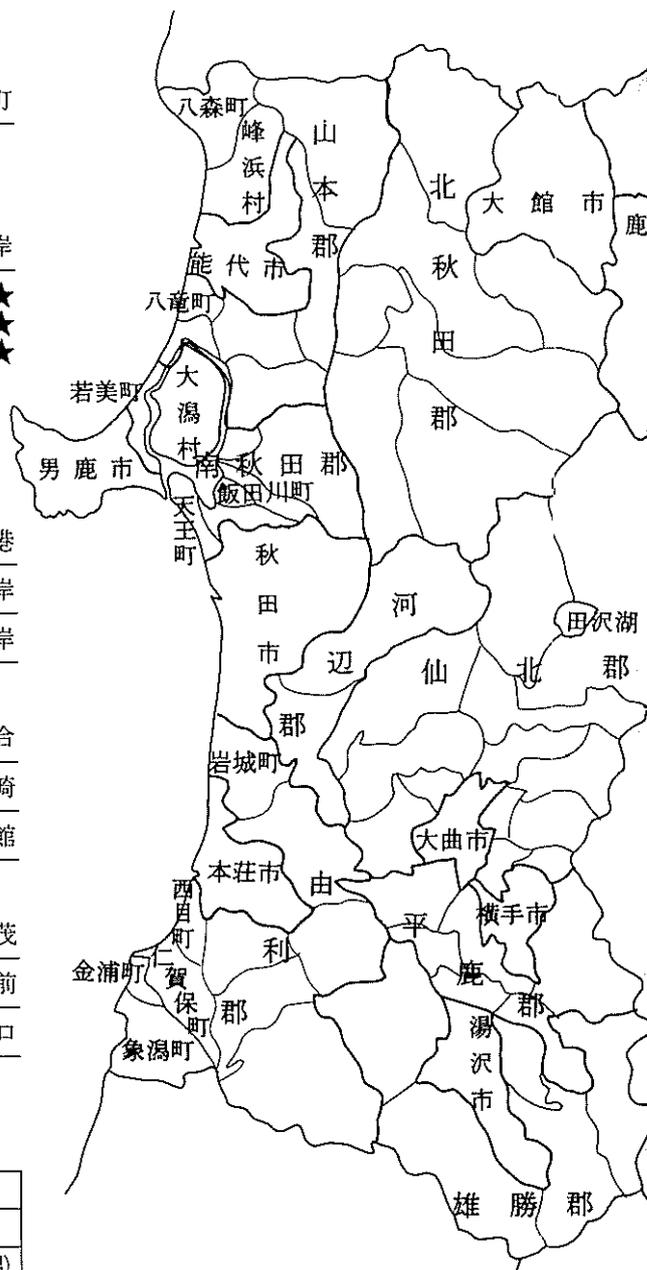
図 - 3

魚釣り中	6人	★★★★★★	
漁船操業中	3人	★★★	10人
側溝に埋まって	1人	☆	八森町
行楽中	2人	★★	
農作業中	2人	★☆	5人
放牧場にて	1人	★	峰浜海岸
能代港工事現場にて	34人	★★★★★★★★★★★★★★★★★★★★★★★★★★	
見回り中	1人	★	
漁船転覆	1人	★	36人 能代港
漁船操業中	1人	★	浅内海岸
農作業中	3人	★☆☆	八竜海岸
消波ブロック清掃中	2人	★★	5人
漁船転覆	3人	★★★	五里合
磯釣り中	1人	★	入道崎
行楽中	1人	☆	男鹿水族館
遠足の児童	13人	★★★★★★☆☆☆☆	☆加茂
磯釣り中	2人	★★	門前
船釣中転覆	2人	★★	雄物川河口
計79人

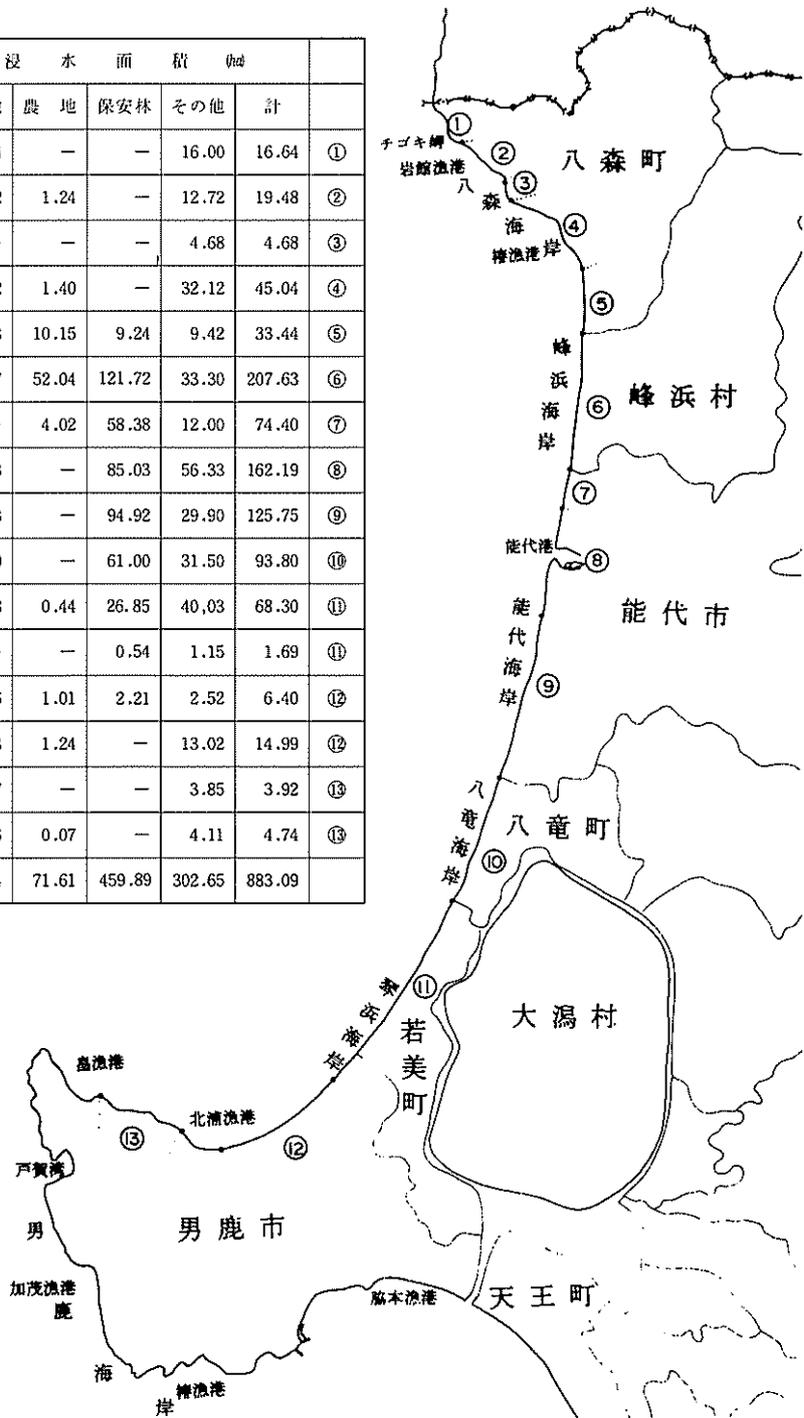
図 - 4

市町村名	建設海岸・港湾・漁港名	浸水面積 (ha)					計	
		宅地	農地	保安林	その他	計		
八森町	八森海岸 チゴキ地区	0.64	-	-	16.00	16.64	①	
	岩館漁港	5.52	1.24	-	12.72	19.48	②	
	八森海岸 御所の台地区	-	-	-	4.68	4.68	③	
	八森漁港	11.52	1.40	-	32.12	45.04	④	
	八森海岸 浜田、八森地区	4.63	10.15	9.24	9.42	33.44	⑤	
峰浜村	峰浜海岸	0.57	52.04	121.72	33.30	207.63	⑥	
能代市	能代海岸 竹生地区	-	4.02	58.38	12.00	74.40	⑦	
	能代港	20.83	-	85.03	56.33	162.19	⑧	
	能代海岸 浅内地区	0.93	-	94.92	29.90	125.75	⑨	
八竜町	八竜海岸	1.30	-	61.00	31.50	93.80	⑩	
若美町	琴浜海岸	0.98	0.44	26.85	40.03	68.30	⑪	
	若美漁港	-	-	0.54	1.15	1.69	⑫	
男鹿市	五里合漁港	0.66	1.01	2.21	2.52	6.40	⑬	
	男鹿海岸 五里合、男鹿中地区	0.73	1.24	-	13.02	14.99	⑭	
	男鹿海岸 北浦地区 (一部分)	0.07	-	-	3.85	3.92	⑮	
	湯の尻漁港	0.56	0.07	-	4.11	4.74	⑯	
合計		48.94	71.61	459.89	302.65	883.09

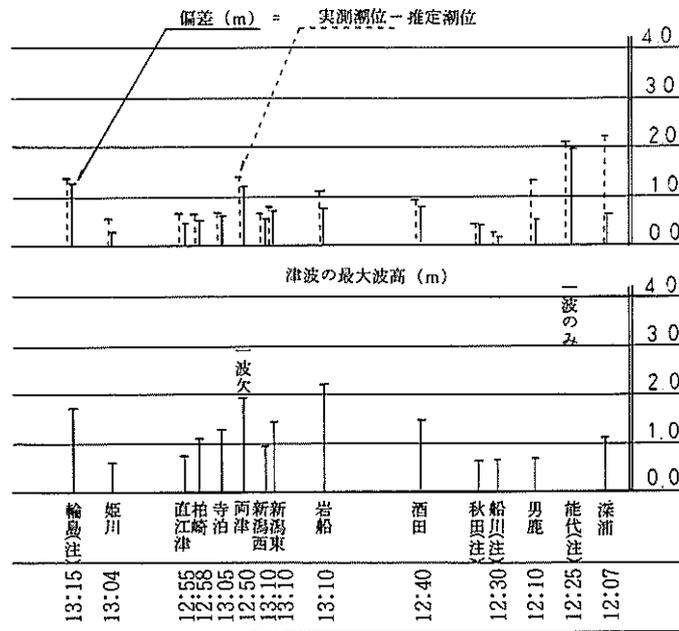
図 - 5

港名及び地名	震源よりの距離 (km)	5月26日初動時間 (時:分)	初期最大値 (波高)					
			最大値起時 (時:分)	推定潮位 (DL上m)	実潮位 (DL上m)	偏差 (振幅m)	波高 (m)	周期 (分)
深浦	84	-12:07	13:32	1.55	2.18	0.63	1.10	15
能代	91	-12:25	1波のみ12:31注1	0.14	2.08	1.94	-	※20
男鹿	82	-12:10	12:18	0.80	1.30	0.50	0.67	※20
船川	89	-12:30	14:08注2	0.10	0.25	0.15	0.61	47
秋田	115	欠	13:55注3	0.03	0.42	0.39	0.61	40
酒田	175	+12:40	12:48	0.15	0.92	0.77	1.44	※28
岩船	243	+13:10	13:16	0.41	1.13	0.72	1.16	※24
新潟東	268	+13:10	14:43	0.07	0.77	0.70	1.40	43
〃西	268	+13:10	14:30	0.12	0.64	0.52	0.91	41
両津	253	+12:50	1波欠13:17	0.20	1.37	1.17	1.90	17
寺泊	299	+13:05	14:44	0.08	0.66	0.58	1.24	19
柏崎	329	+12:58	14:53	0.12	0.63	0.51	1.09	22
直江津	352	+12:55	13:30	0.23	0.66	0.43	0.73	32
姫川	375	+13:04	14:13	0.31	0.54	0.23	0.59	9
輪島	371	+13:15	13:20注4	0.10	1.36	1.26	1.77	※28

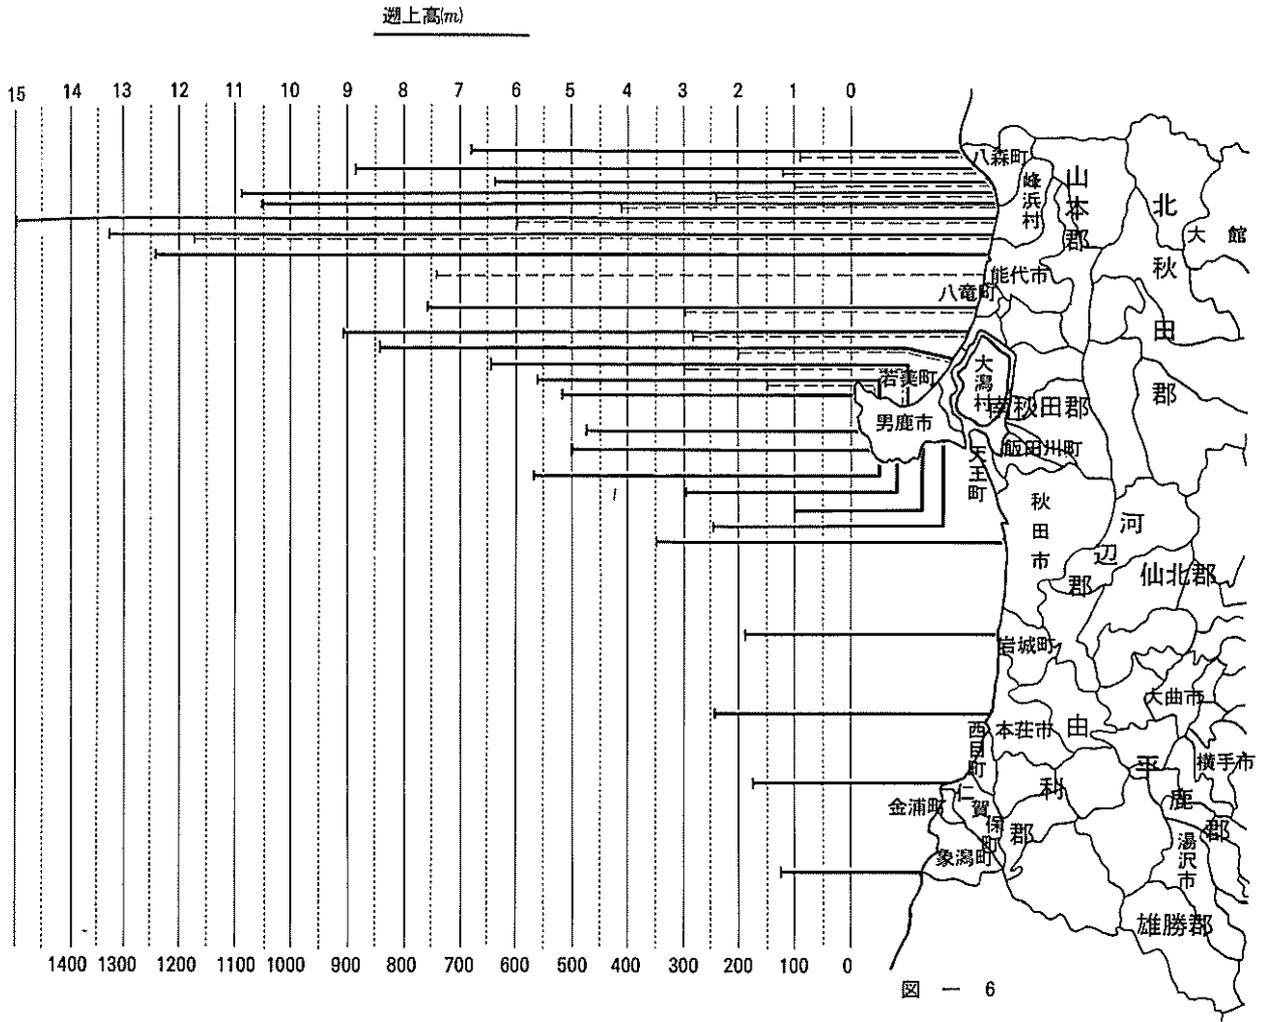
図 - 6

遡上高 .....縮尺 1 : 100  
 遡上距離 .....縮尺 1 : 1,000

市町村名	海岸、港湾、漁港名	遡上高(m)	遡上路離(m)	市町村名	海岸、港湾、漁港名	遡上高(m)	遡上路離(m)	
八森町	八森海岸 チゴキ地区	6.77	40~90	男鹿市	畠漁港 入道崎地区	5.19	未	
	岩館漁港	8.95	20~120		戸賀湾	4.74	—	
	八森海岸 御所の台地区	6.44	20~100		加茂漁港	5.00	—	
	八森漁港	10.99	40~250		門前漁港	5.73	—	
	八森海岸 浜田、八森地区	10.64	20~420		樺漁港	2.97	—	
峰浜村	峰浜海岸	14.93	70~1,180		船川港	港内0.94	—	
能代市	能代海岸 竹生地区	12.54	160~610		脇本漁港	2.44	—	
	能代港	未	30~750		秋田市	秋田港 新屋地区	3.47	—
	能代海岸 浅内地区	7.61	120~300		岩城町	岩城海岸	堤内1.80	—
八竜町	八竜海岸	9.15	50~290	本荘市	本荘海岸	2.50	—	
若美町	琴浜海岸	8.52	10~200	仁賀保町	平沢漁港	港内1.44	—	
男鹿市	五里合漁港	6.20	40~170			港外1.70	—	
	男鹿海岸 五里合、男鹿中地区	6.48	15~300	象瀧町	小砂川漁港	港内1.26	—	
	男鹿海岸 北浦地区	5.57	20~150

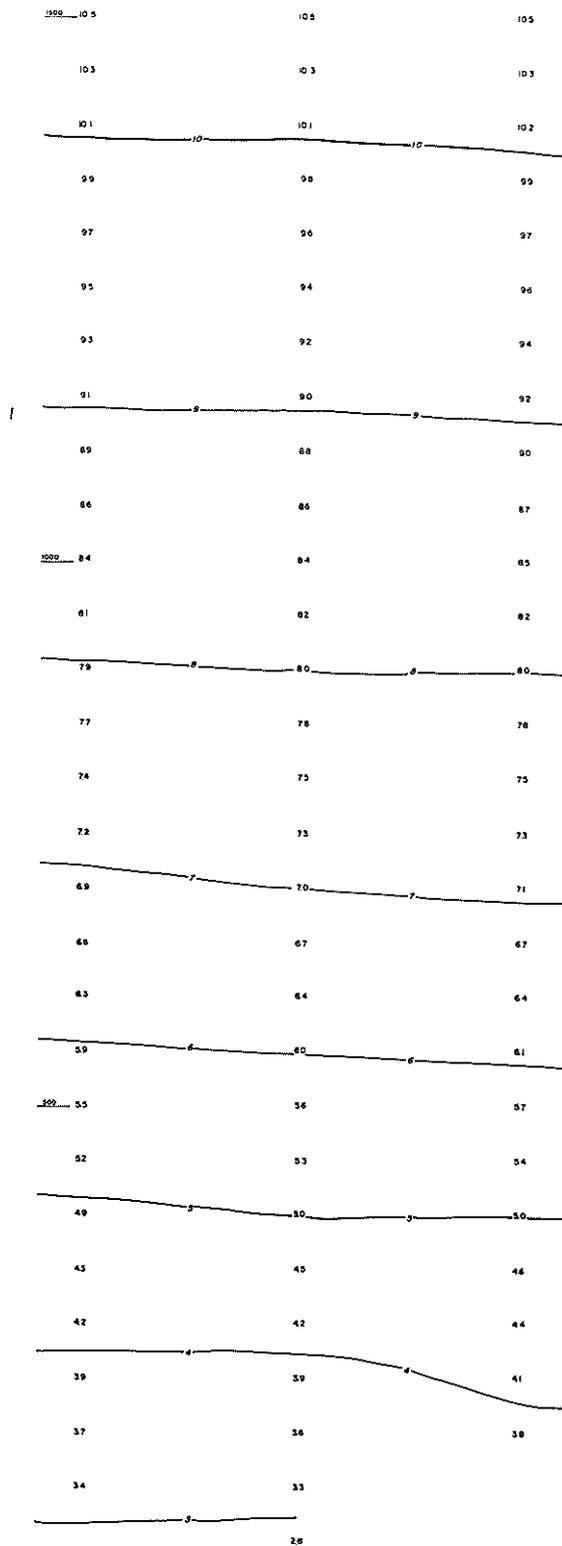
図 - 8

泊川河口部の海底は汀線より400m～450m沖で-5.0m、1,400mの沖で-10.0mの深さである。

海底の勾配は汀線より400m付近まではほぼ1.2%で、400mから1,400m付近までは0.5%で、さらに沖に行くと勾配はゆるくなる。

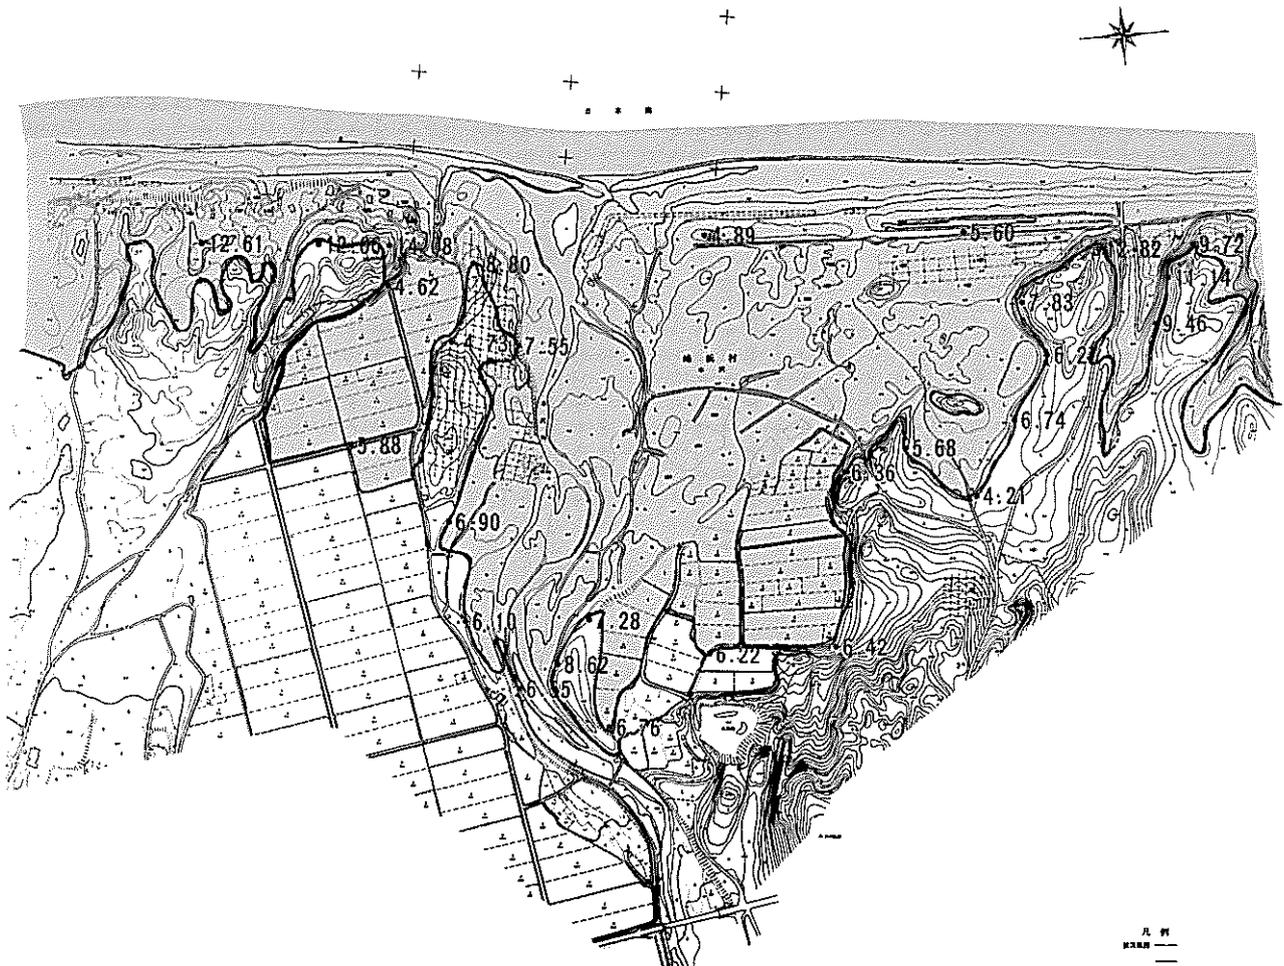
図 ー 9

水沢川は山本郡峰浜村沢目地区の北側に位置している。同地区は13m～14mの最大遡上高を記録している。また右岸側の水田では農作業中に津波による死亡者が出ている。

左岸側の水田は河口中央部に10m程度の砂丘が有り遡上を最小限に阻止した。この左岸側の遡上距離は450mである。また右岸側は河口部より北側約600m付近まで3～4m程度の高さしかなく津波を食い止めるには至らなかった。

また地形的に河口部が広く上流が狭いV字形の地形のためか汀線より600m、上流でも6m～8mと高い遡上高を記録した、遡上距離850m、浸水面積、水田8.0ha、保安林27.9ha、その他42haである。

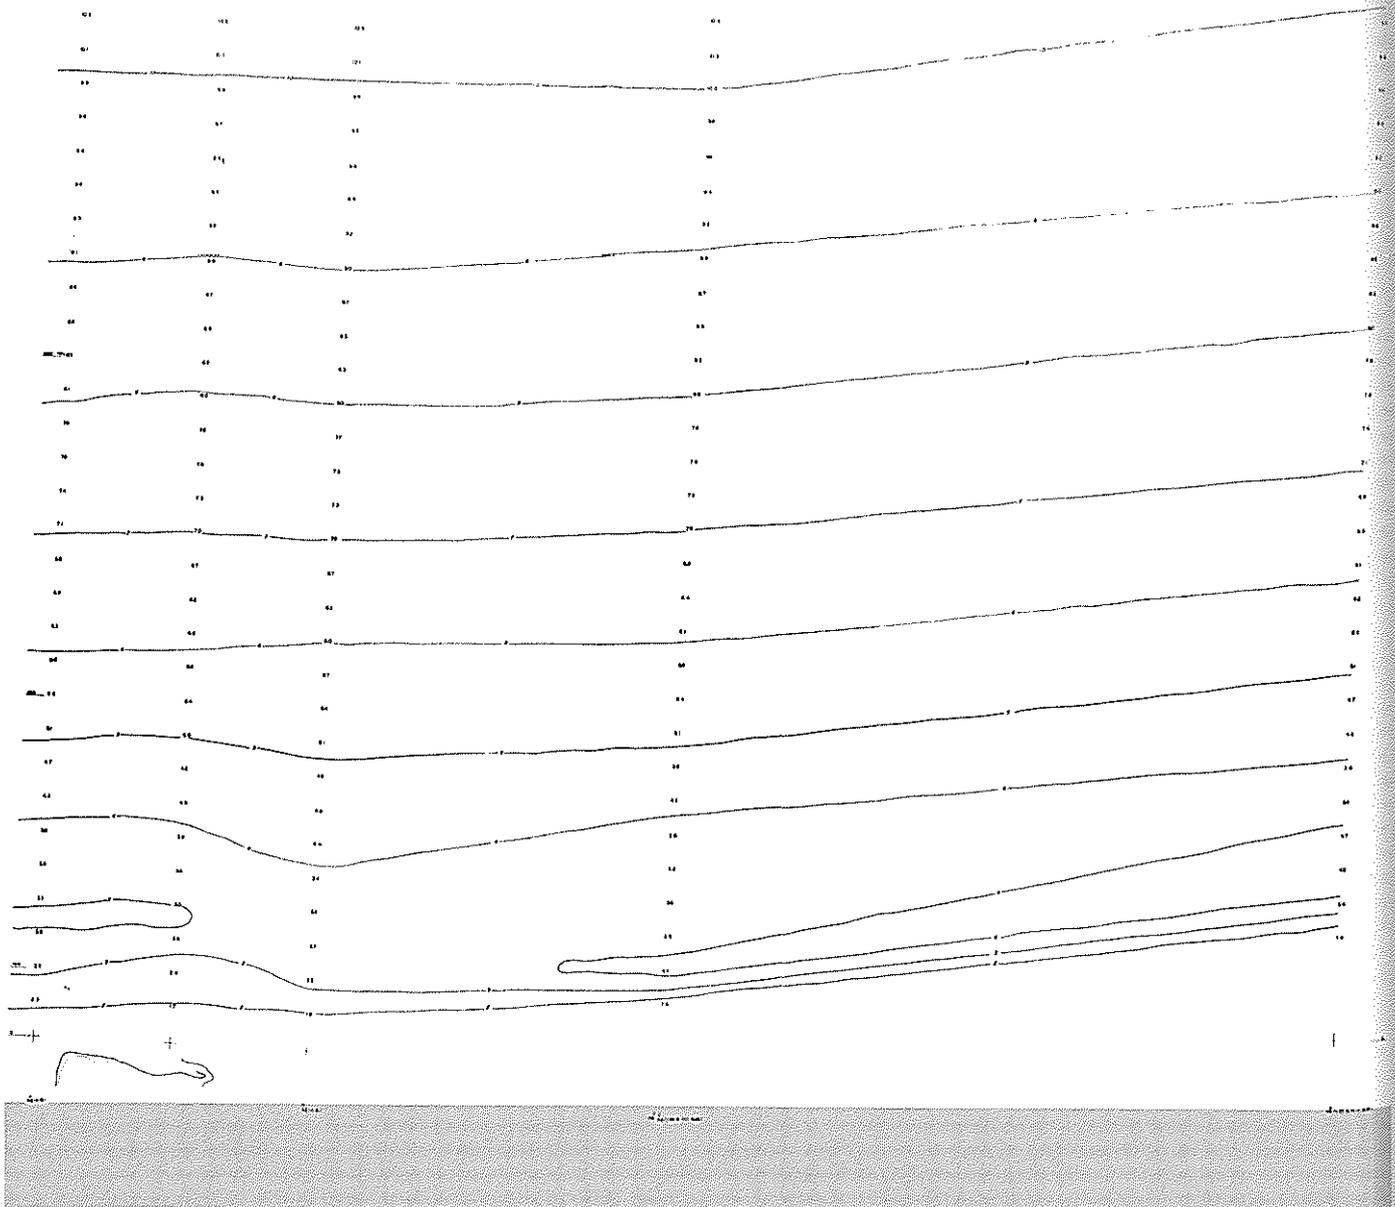
図 - 10

河口部の海底は汀線より100mから200m沖付近で-3.0mの深さで550mで-5.0m、1,420mで-10.0mである。海底勾配は汀線より100mまで3.0%、100mから200m間は平らで200mから450mまでは0.8%、450mから1,400mまでは0.5%である。

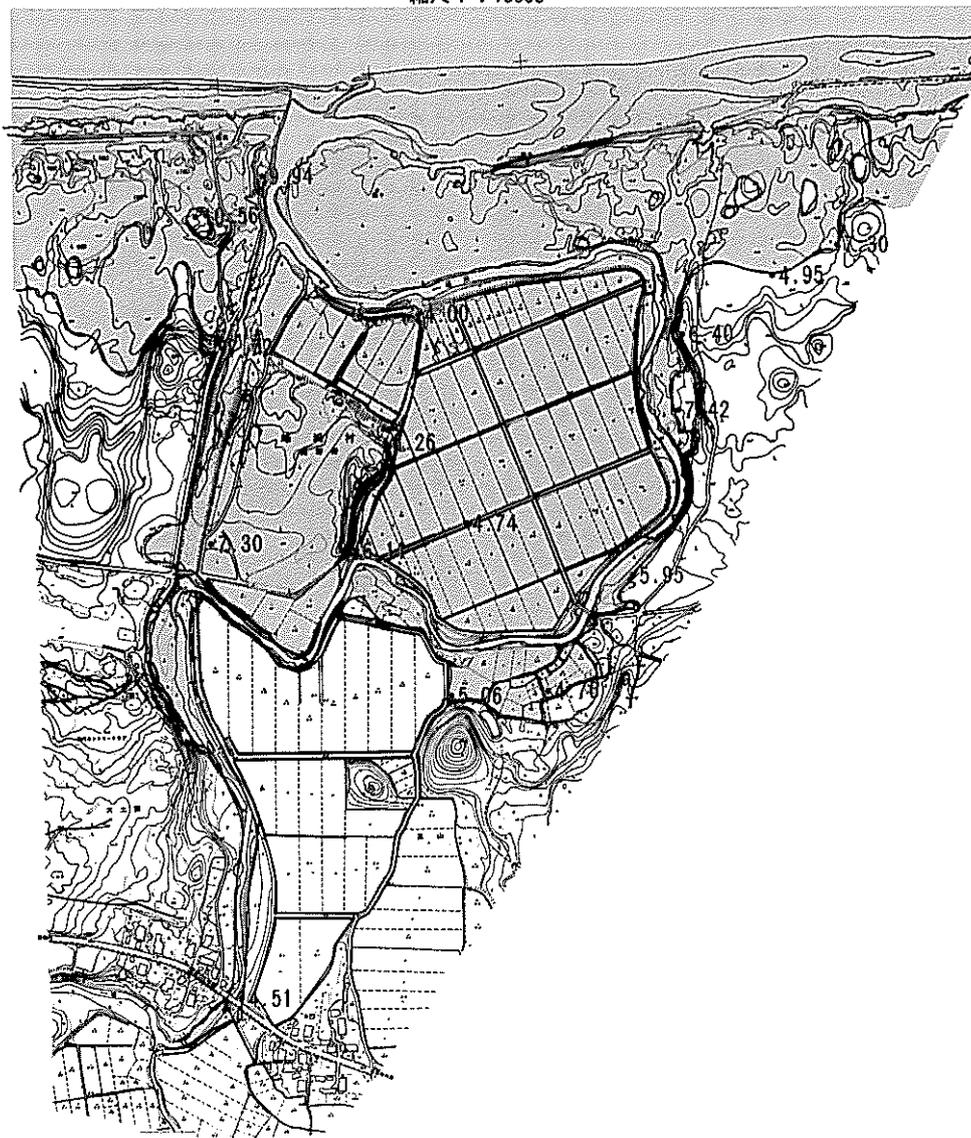
図 一 11

塙川は山本郡峰浜村高野々に位置し、河川の特徴は河口付近でS字形に蛇行している。

汀線より200m 付近の草地は高さ1.5m と低く遡上を容易にした。このためS字形の中にある水田は全滅した。しかし、河口の左岸側にある高さ7.0m 前後の台地の後方にある水田の被害はくい止めた。

遡上距離は970m におよび、浸水面積、水田15.0ha、草地及び保安林23.5ha、その他4.0haである。また放牧場では1人が死亡した。

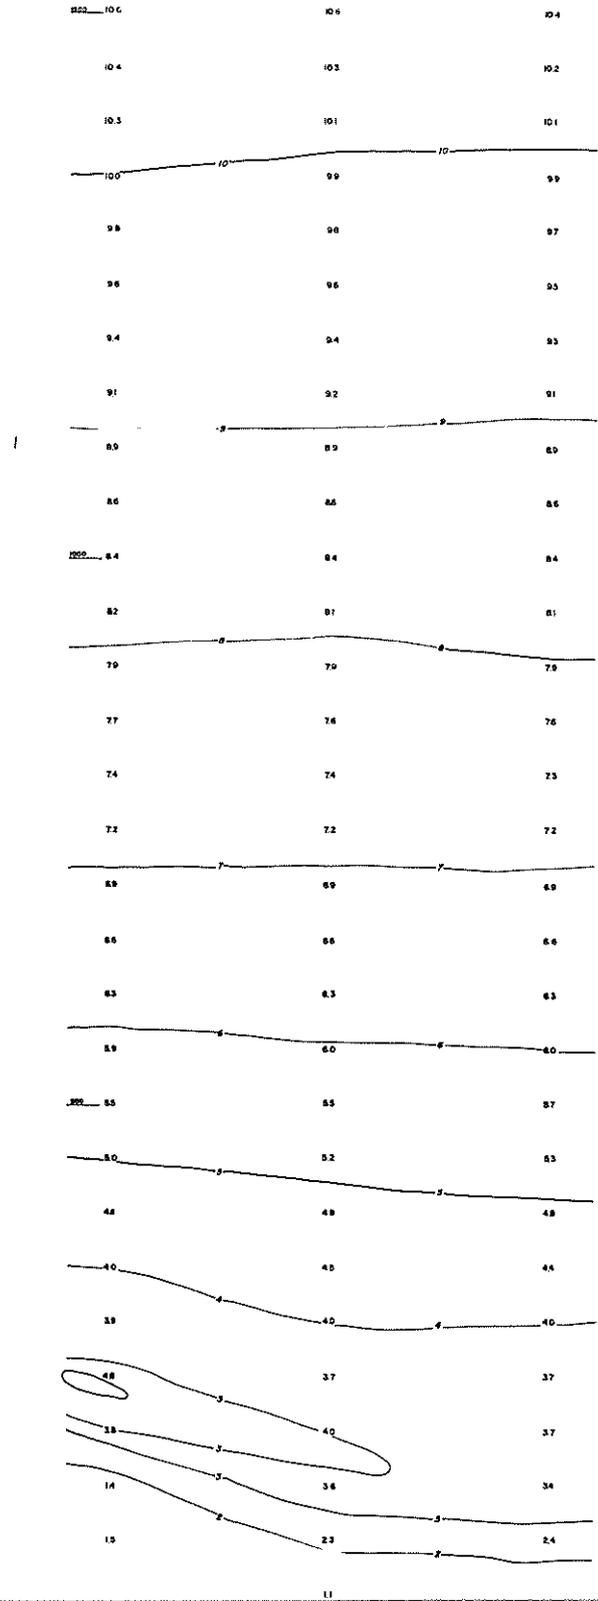
図 - 12

埧川河口部の海底は南側の汀線より  
250m 付近の沖で-4.8m の窪地があり、  
300m 付近で一旦浅くなり450m で-5.0  
m、1,350m では-10.0m の深さである。

海底勾配は泊川、水沢川、共に大差  
なく平均勾配は0.7% である。

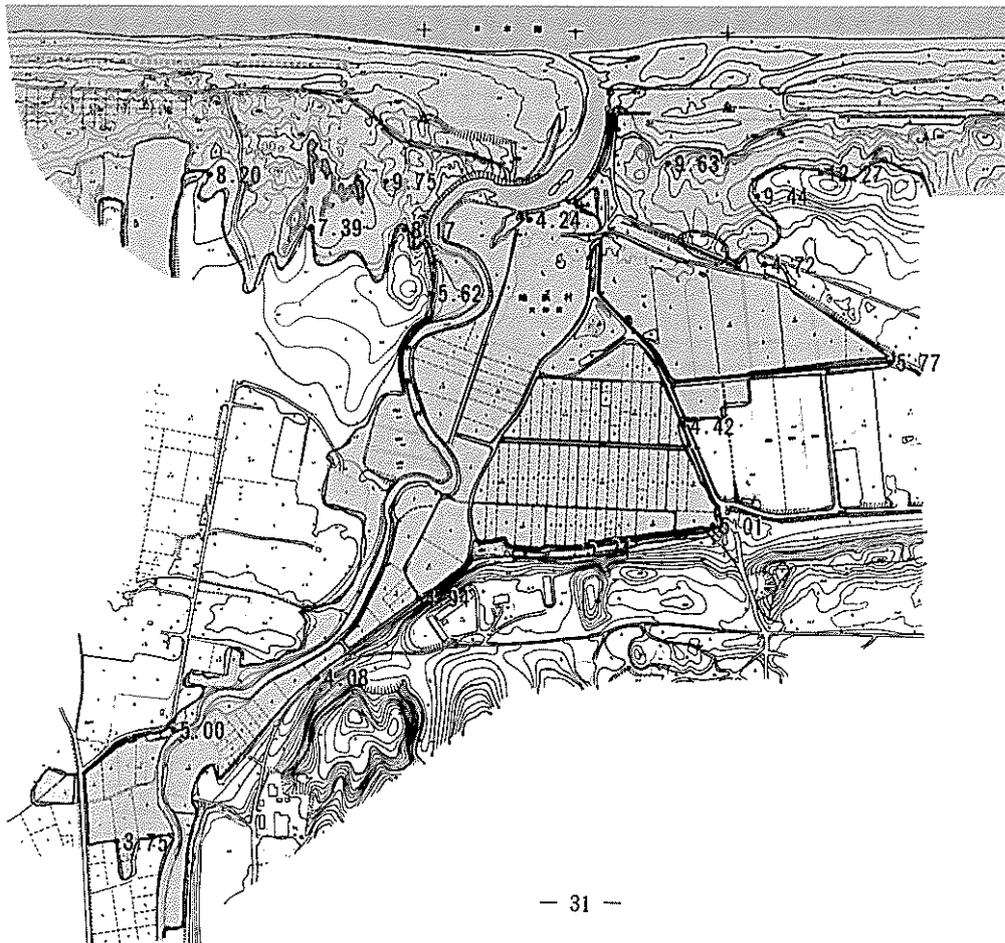
図 - 13

竹生川は、能代市竹生地内の北側で能代市と峰浜村の市町村界に位置している。  
この地区の遡上高は8.0m～12.0mである。河口の左岸側には消波ブロックが汀線より35mの所に築いてあるが、中には200mも飛散したのものもある。また右岸側に高さ4.8mの護岸があるが津波を阻止できなかった。

河口の川幅は60m程度だが、津波襲来時には一面川状(約400m)となった。上流の1,100m付近にある水田を浸水し、さらに川沿いを1,800m遡行した痕跡がみられた。浸水面積は水田23.5ha、保安林7.1ha、その他2.4haである。

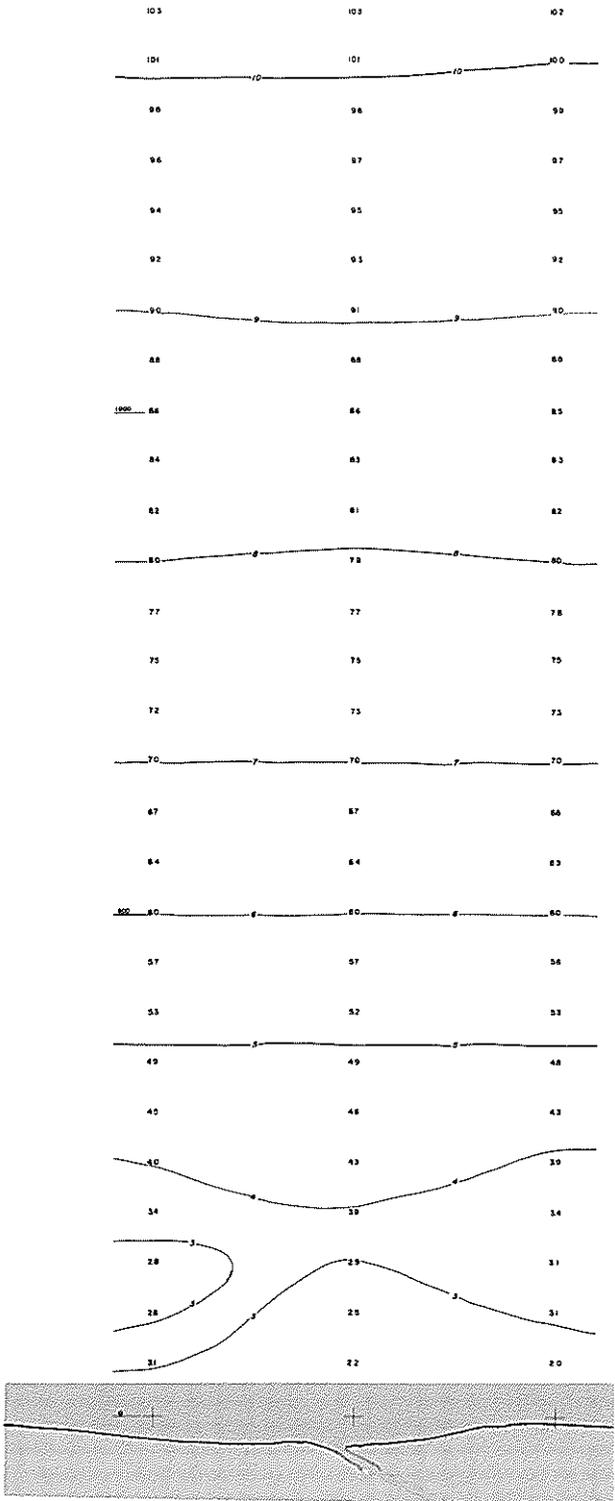
図 - 14

竹生川河口付近の海底の深さは河口南側80m沖に-3.4mの窪地があり130mで-2.4mと浅くなり、370m付近で-5.0m、1,330m付近では-10.0mである。海底勾配は150mまで2.0%で、150mから1,500mまでは0.6%である。

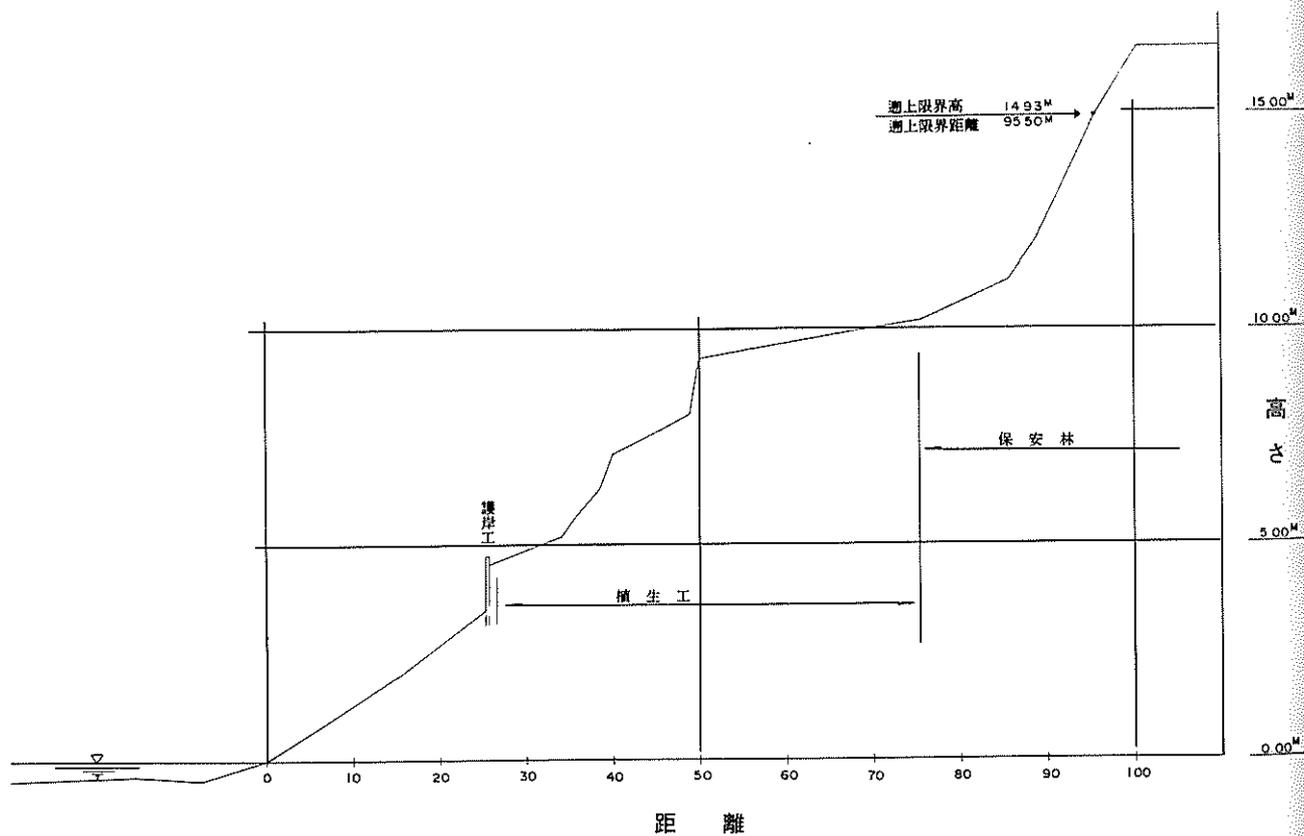
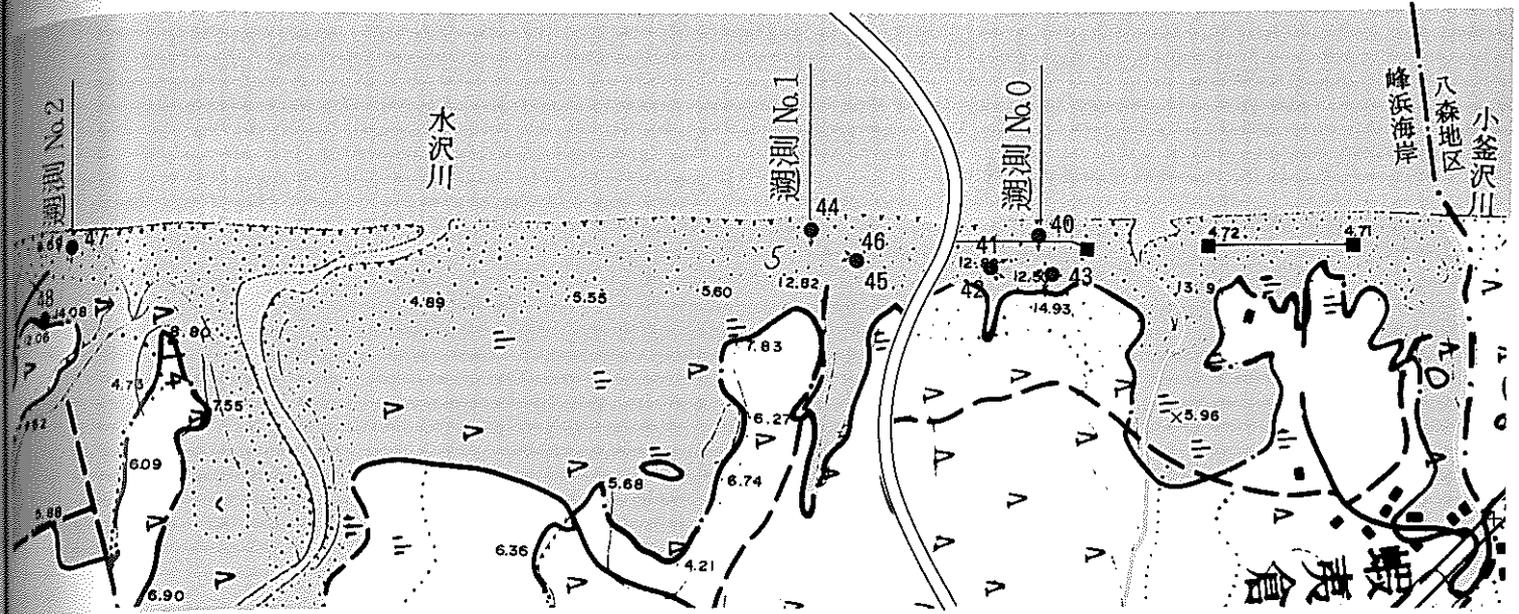
#### a、遡 測 No. 0

山本郡峰浜村目名瀉地内の断面で、津波が最大遡上した地点である。

汀線より25m 付近には高さ4.72m の護岸があり、その後方85m 付近までは植生工、さらに後方は保安林となっている。

海底の深さは汀線より280m 付近で-4.9m の窪地があり、350m で-3.4m と浅くなる。

540m で-5.0m、1,500m で-9.8m である。

海底勾配は280m 付近まで1.7%、400m から1,500m では0.55%である。

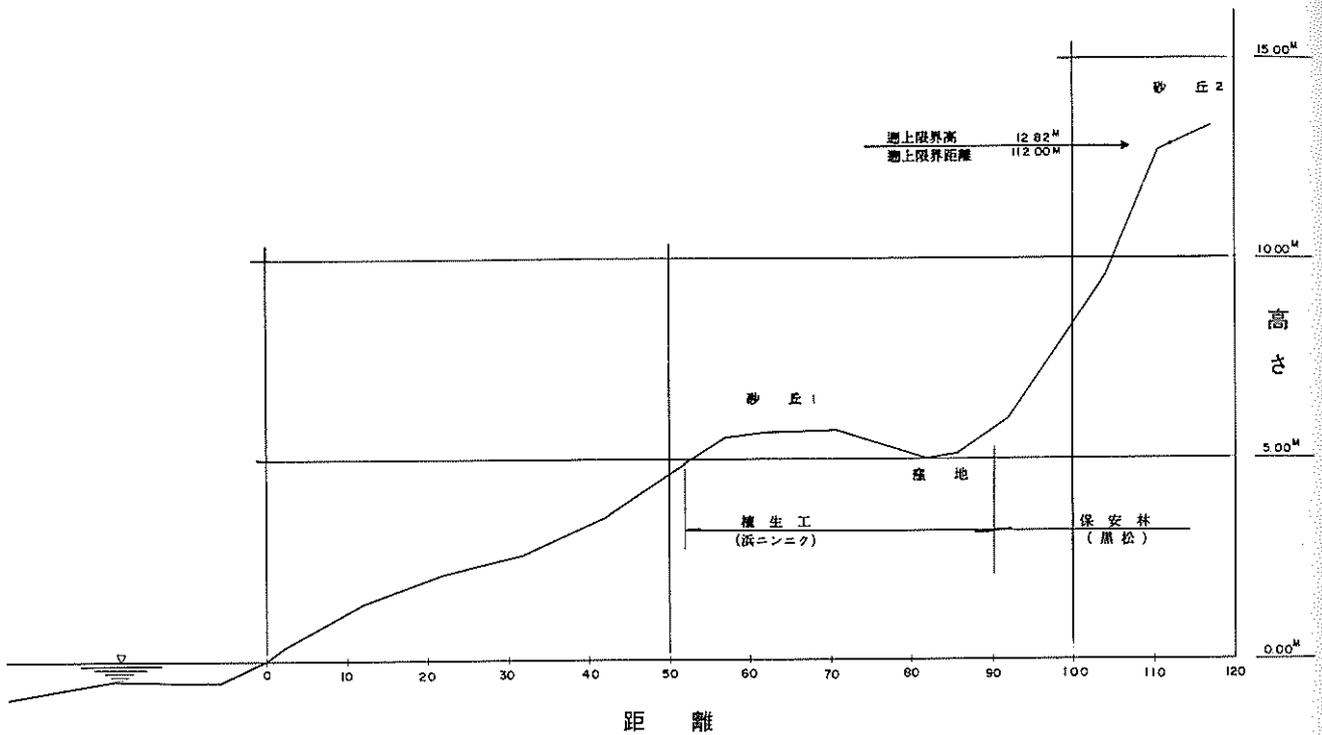
b、遡 測 No.1

水沢川河口より北側700m地点の断面である汀線より60m付近に高さ5.6mの砂丘があり、80mには高さ5.0mの窪地がある。この付近一体には飛砂防止の植生工(浜ニンク)があり、後方は保安林である。80m付近より24.0%の勾配を遡上し、12.82mまで到達した。

海底は汀線より沖100mで深さ-4.1mでその後平らな状態が400m付近まで続き、540mで-5.0m、1,410mで-10.0mである。

海底勾配は100mまで4.1%、400mから1,500mでは0.59%である。

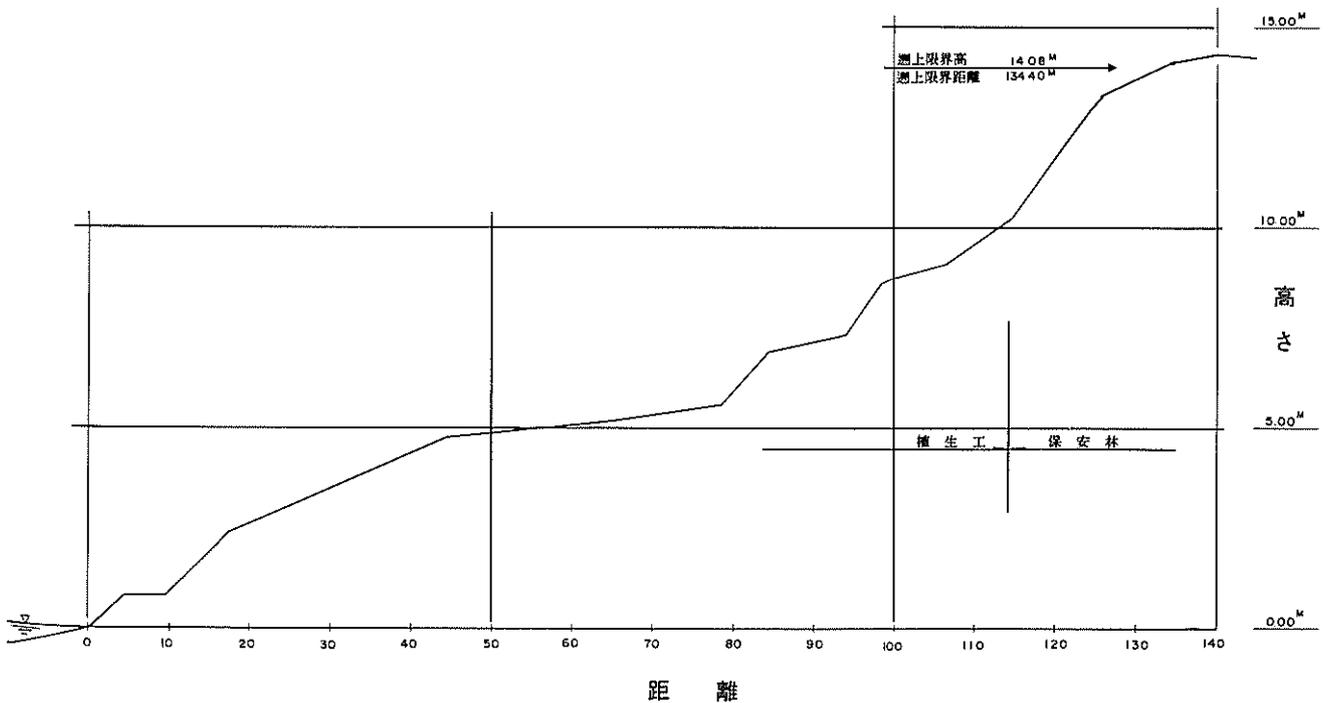
c、遡 測 No.2

この断面は峰浜村沢目地区、水沢川河口より南側230m付近の断面である。

近くには浜小屋が飛散していた。遡上平均勾配10.5%、またこの付近の海底は汀線より沖110mで-3.5m、180mで-3.0mと少し浅くなる、440mで-5.0m、1,420mで-10.0mの深さである。

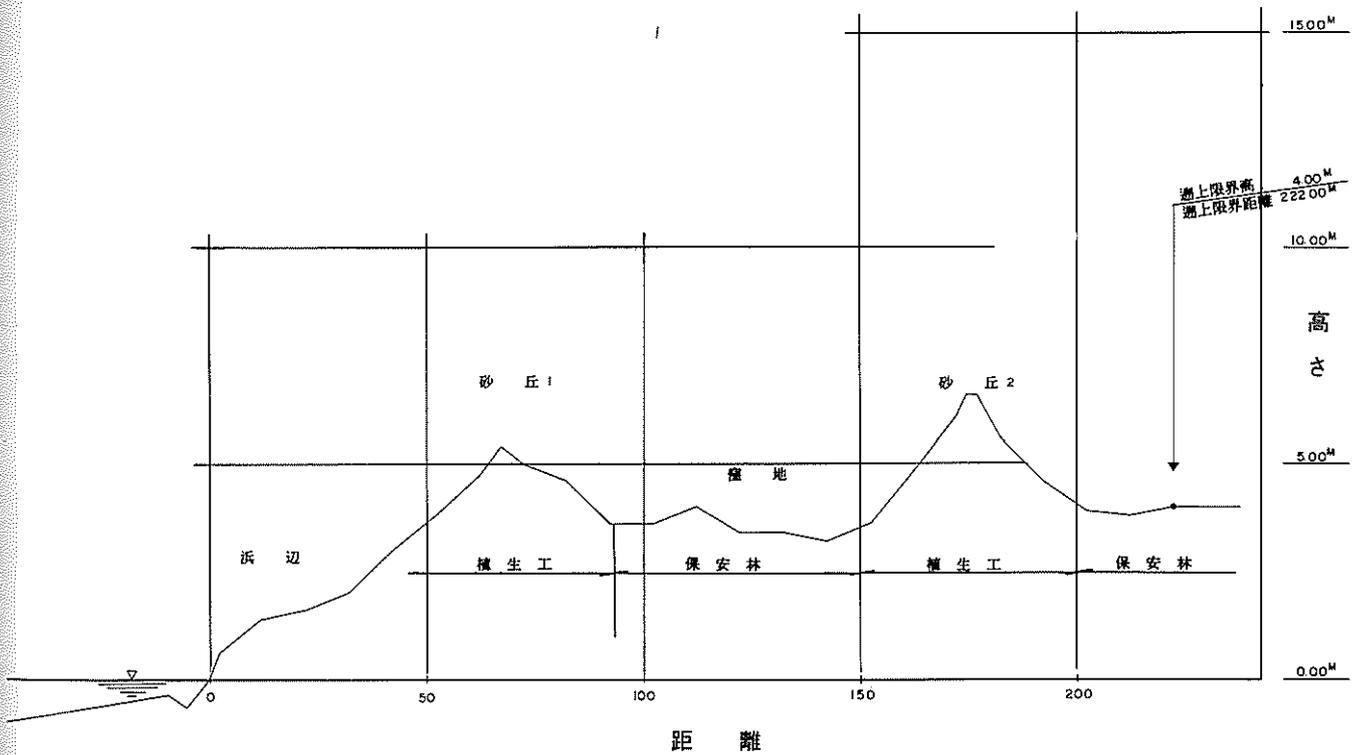
### a 遡測 No.3

能代市浅内の東大ロケット実験場より北側1,100m付近の断面である。

汀線より65m付近で高さ5.4m、175mで高さ6.6mの二つの砂丘があり、その間には高さ3.3mの窪地がある。この付近一体は植生工で、砂丘2を過ぎたあたりから保安林(樹高3m前後)が生育している。津波は二つ目の砂丘を越えて220m付近まで遡上している。

海底の深さは能代港港湾計画平面図によると、汀線より沖1,200mで-10.0m、2,830mで-20.0m、4,300mで約-30.0mである。

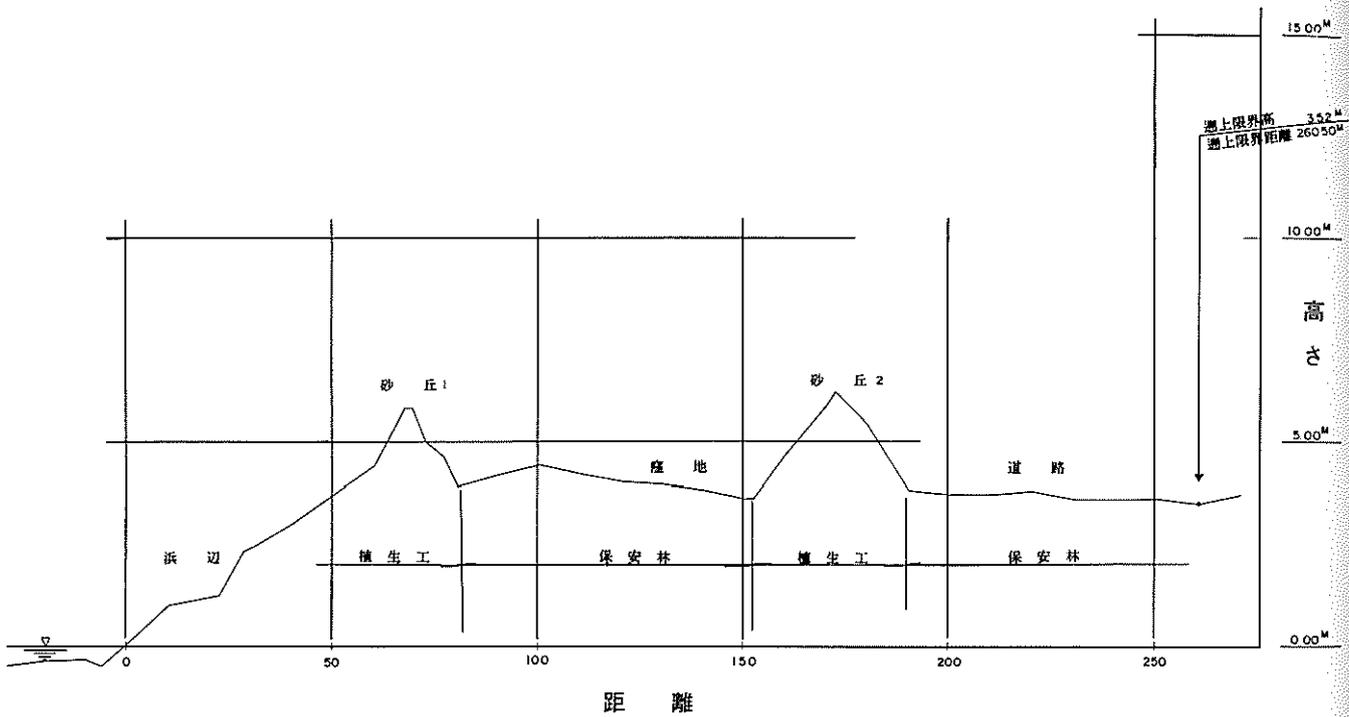
b、遡 測 No.4

この断面は能代市黒岡地内より北側に1,200mの鉱滓終末処理場第2堆積場付近である。

この地区はNo.3の断面と似て砂丘、窪地、砂丘となっている。砂丘高5.80m、距離70m、窪地は150mの位置で高さ3.6m、二つ目の砂丘は170m付近で高さ6.2mである。この砂丘2を越えて260mまで遡上している。

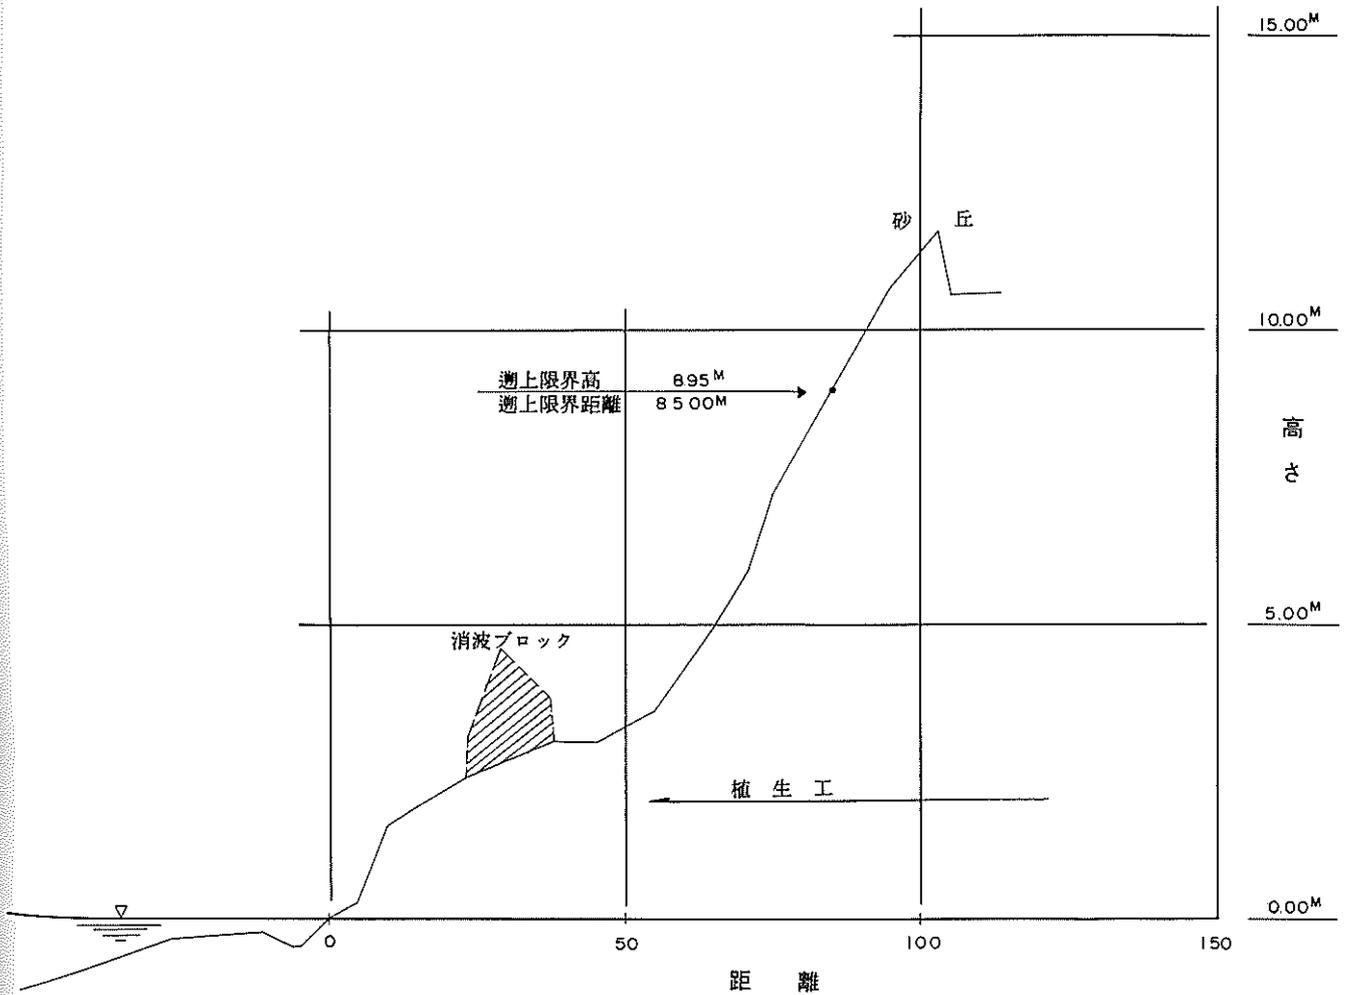
a、遡 測 No.5

山本郡八竜町釜谷地区の断面である、汀線より30m 地点に高さ約4.5m の消波ブロックがある。  
このブロックを飛散し、さらに後方50m から16.2%の勾配を遡上して高さ8.95m まで到達した。

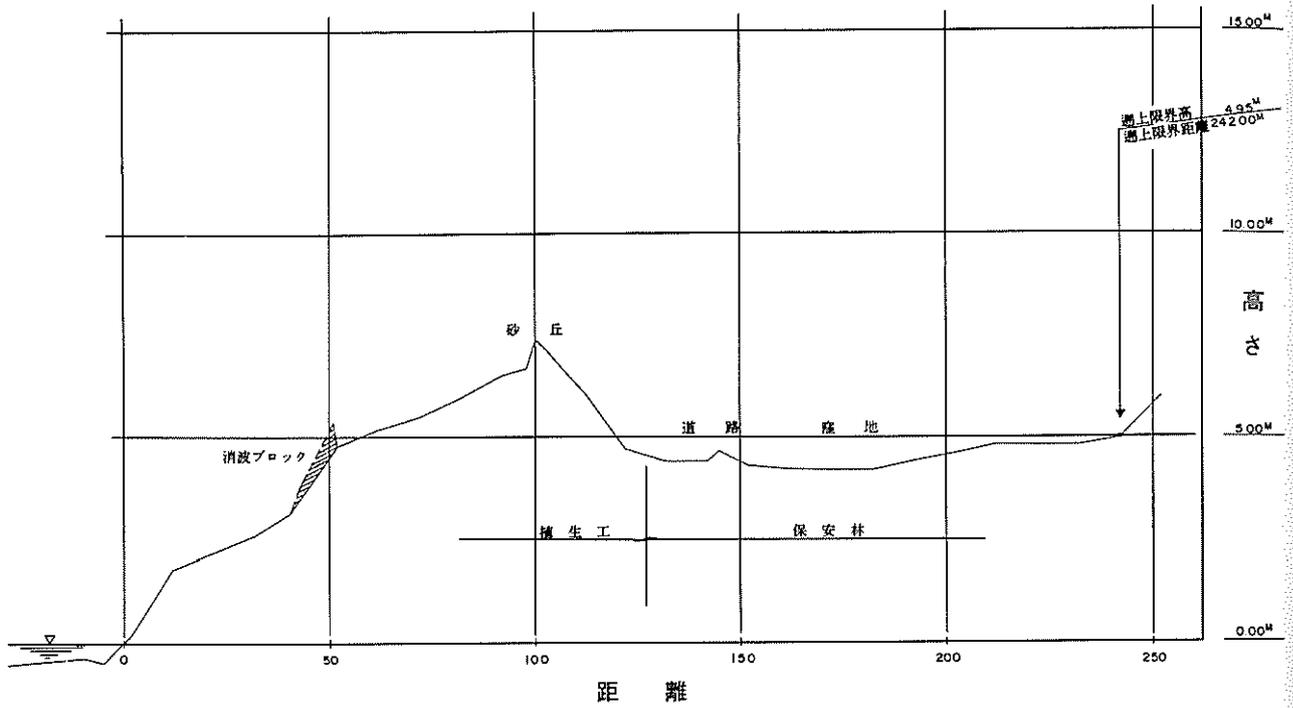
b、遡 測 No.6

この断面は釜谷地区の南側700m 付近である。汀線より50m 付近にある高さ5.4m の消波ブロックと100m 付近にある高さ7.4m の砂丘を越えて、さらに距離240m まで遡上した。

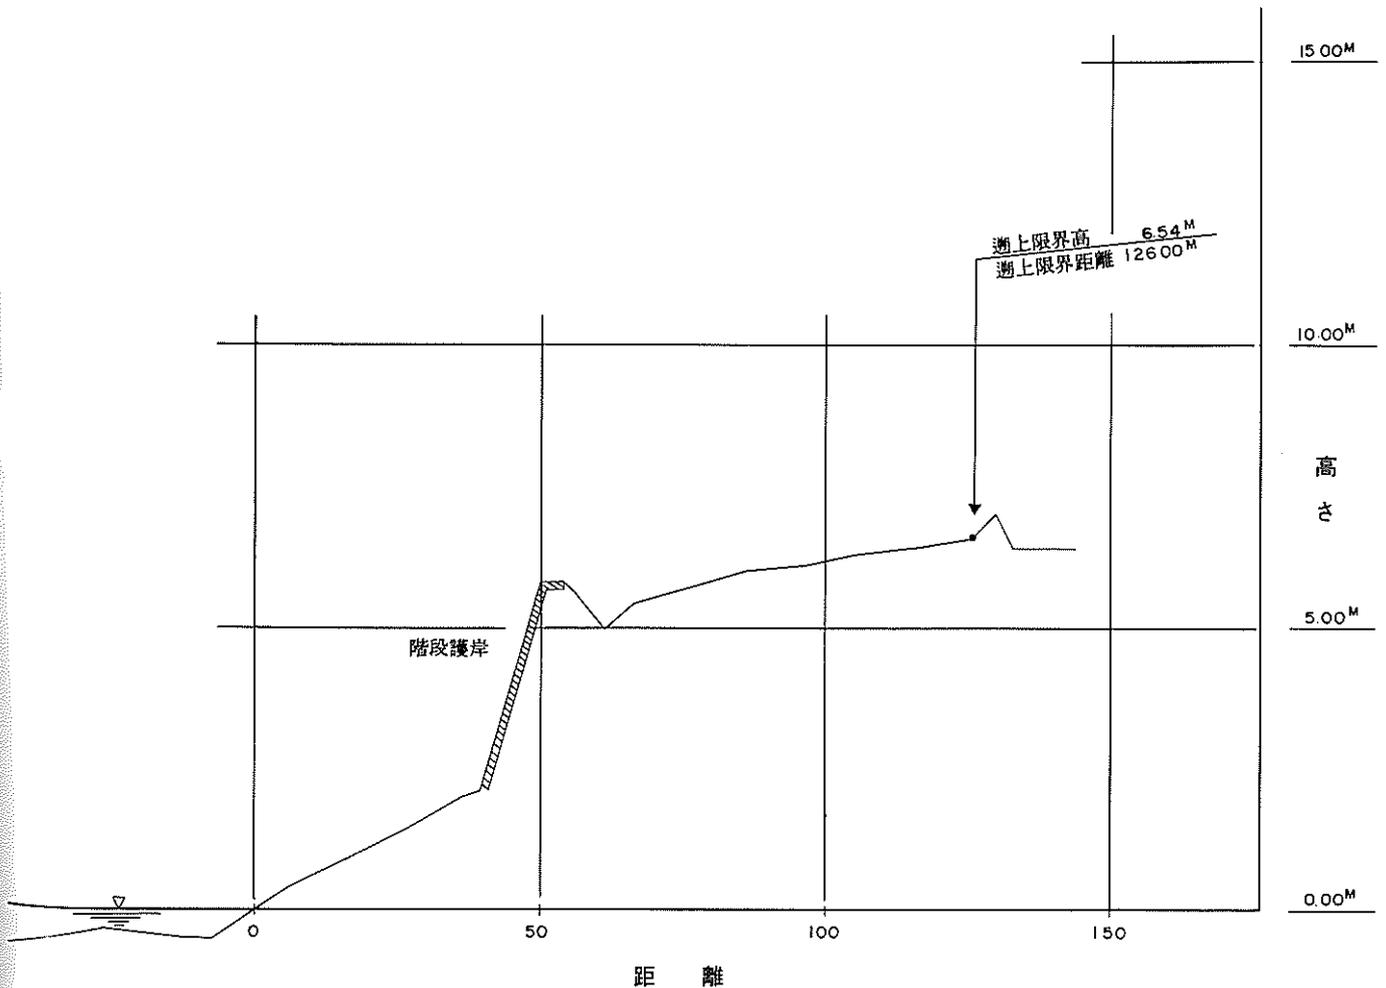
a、遡 測 No.7

南秋田郡若美町の宮沢海水浴場付近の断面である。

汀線より40m 地点に階段護岸があり、この後方には海の家、駐車場、散策道、天望台等がある。

護岸工の高さは5.75m 前後である。また海底の深さは汀線より260m 沖で-5.0m である。
