# 日本海中部地震

## 秋田県沿岸 津波実態調査報告書

秋田県沿岸  
津波実態調査報告書

計画機関 秋田県土木部河川課  
作業機関 秋田県建設コンサルタント

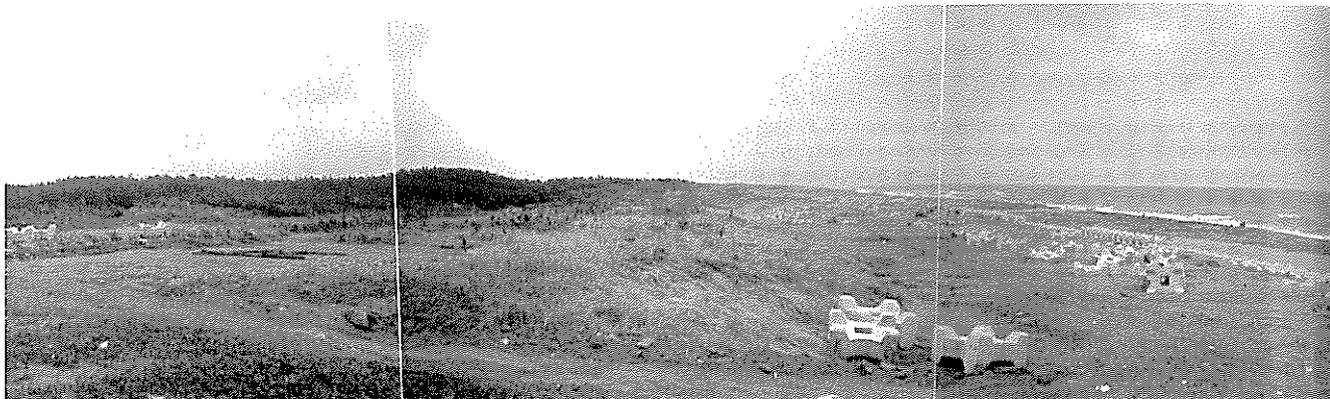
61 峰浜海岸堀川北側 写真右側にH=3.65mの護岸と後方根固ブロック(ホロスケーヤ)の飛散(約140個)  
飛散最大距離70m、高低差4.33m

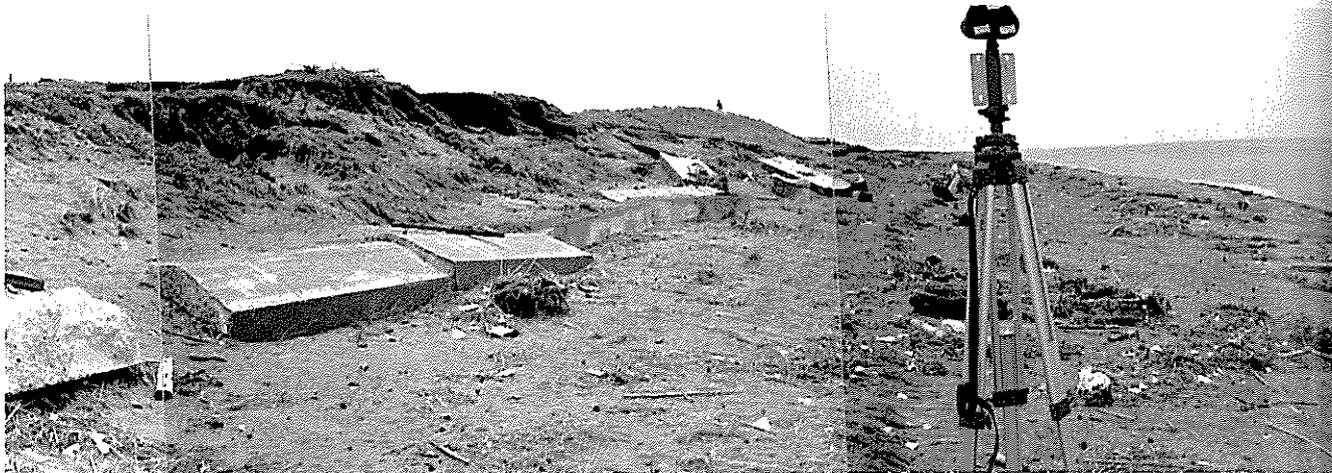
65 峰浜海岸の目名潟地区 H=4.70mの護岸が倒壊して背後が侵食されている (保安林施設)

また、八竜海岸から峰浜海岸では消波ブロックが数百個も飛散し、峰浜海岸では護岸が倒壊し、能代港では津波を真横から受け防波堤が沈んだり、傾いたりしたが遡上エネルギーを抑制したものと考えられる。

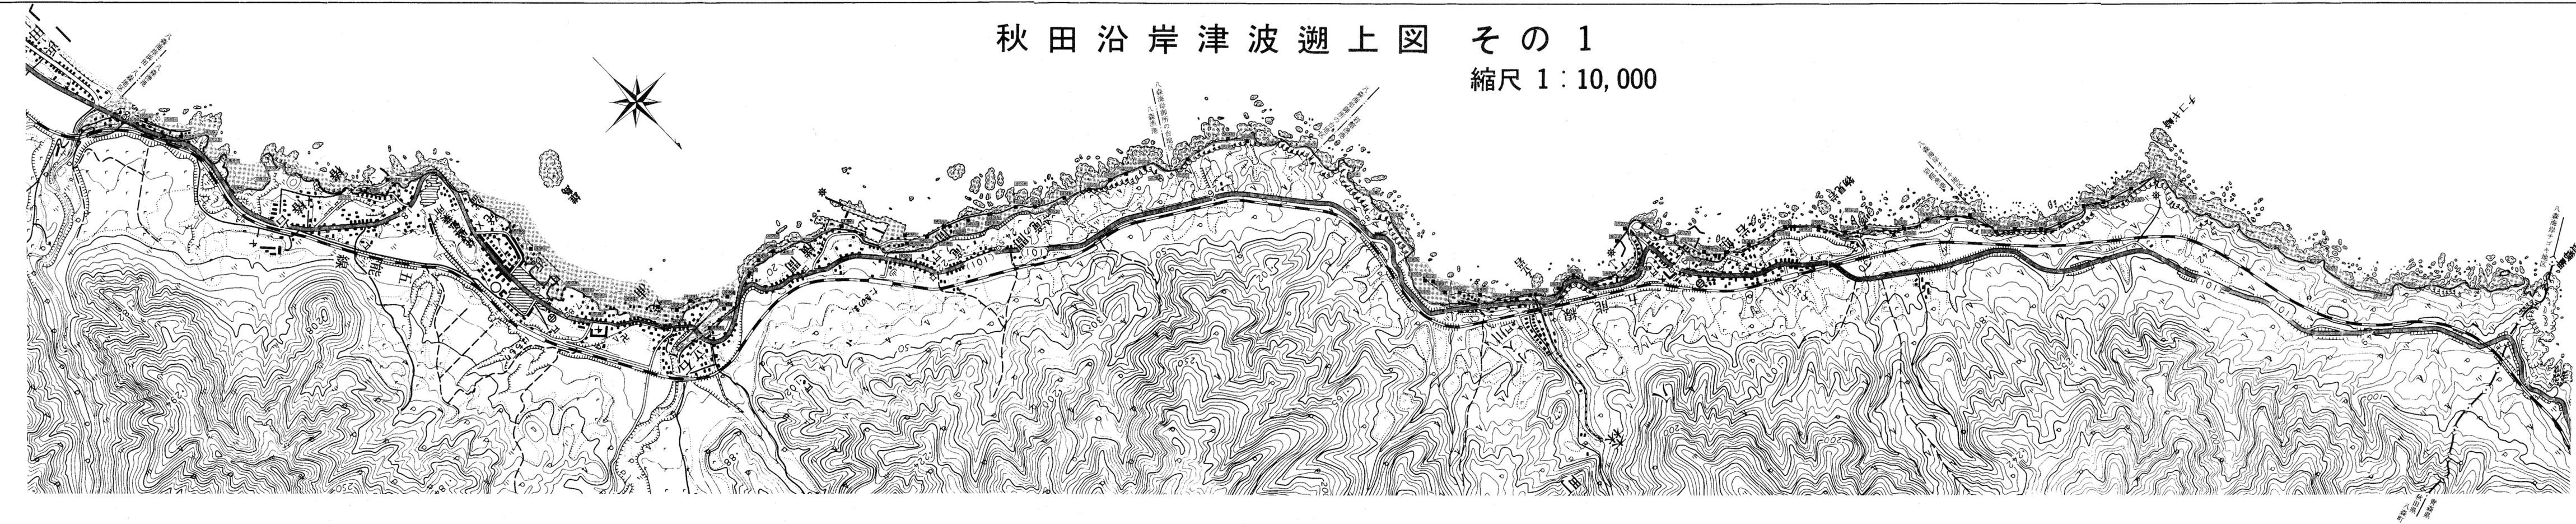
# 秋田沿岸津波遡上図 その1

年 度	58 年度	工事番号	
路線名	八森海岸チゴキ地区～八森漁港		
位 置	山本郡八森町チゴキ～椿台		
事業名	秋田沿岸津波遡上図		
図面名	秋 田 県	縮尺	1/10000

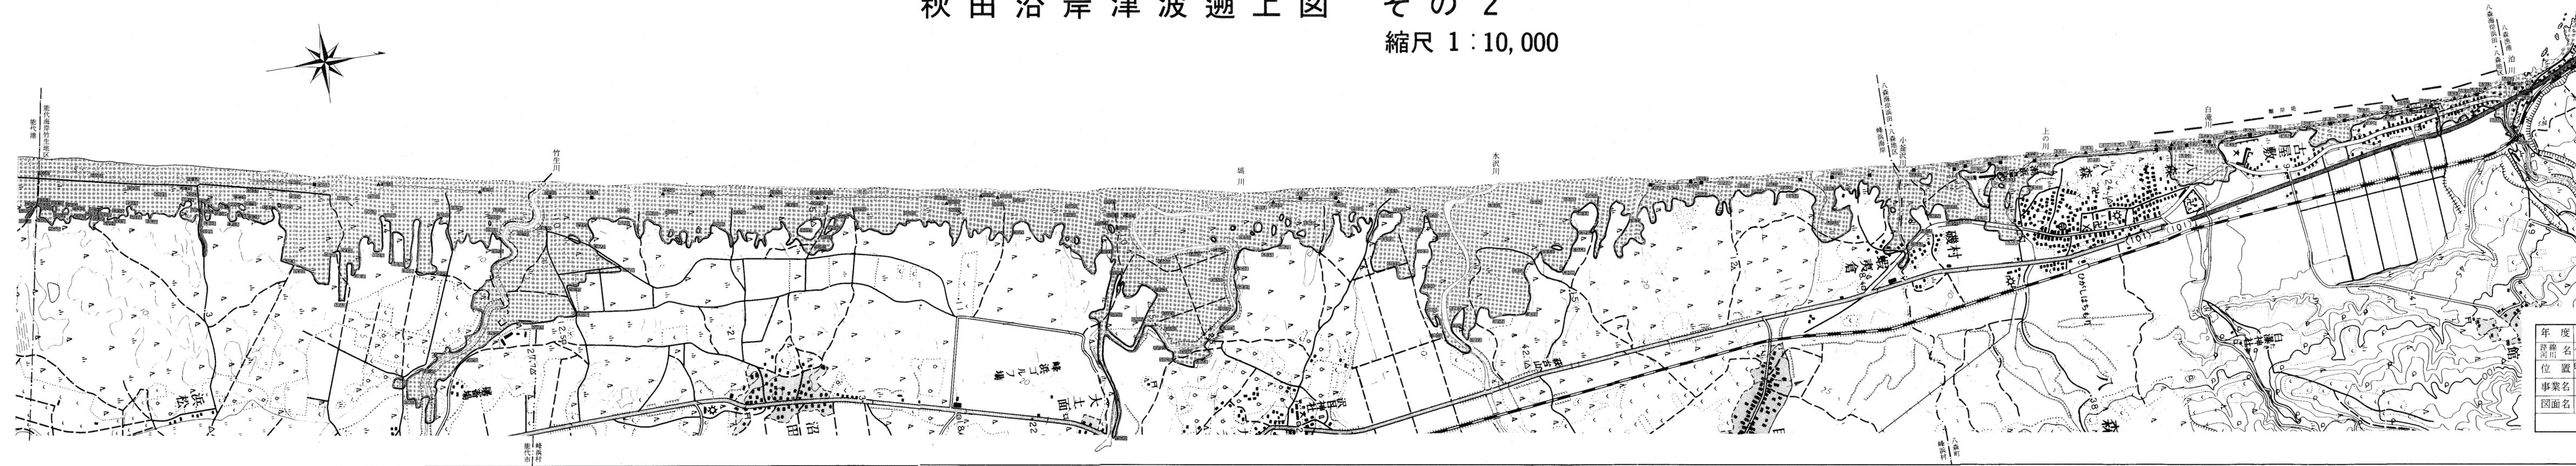
# 秋田沿岸津波遡上図 その2

年度	58年度	工事番号	
路線名	八森海岸浜田・八森地区～能代海岸竹生地区		
位置	山本郡八森町浜田～能代市竹生地区内		
事業名	秋田沿岸津波遡上図		
図面名	秋田県

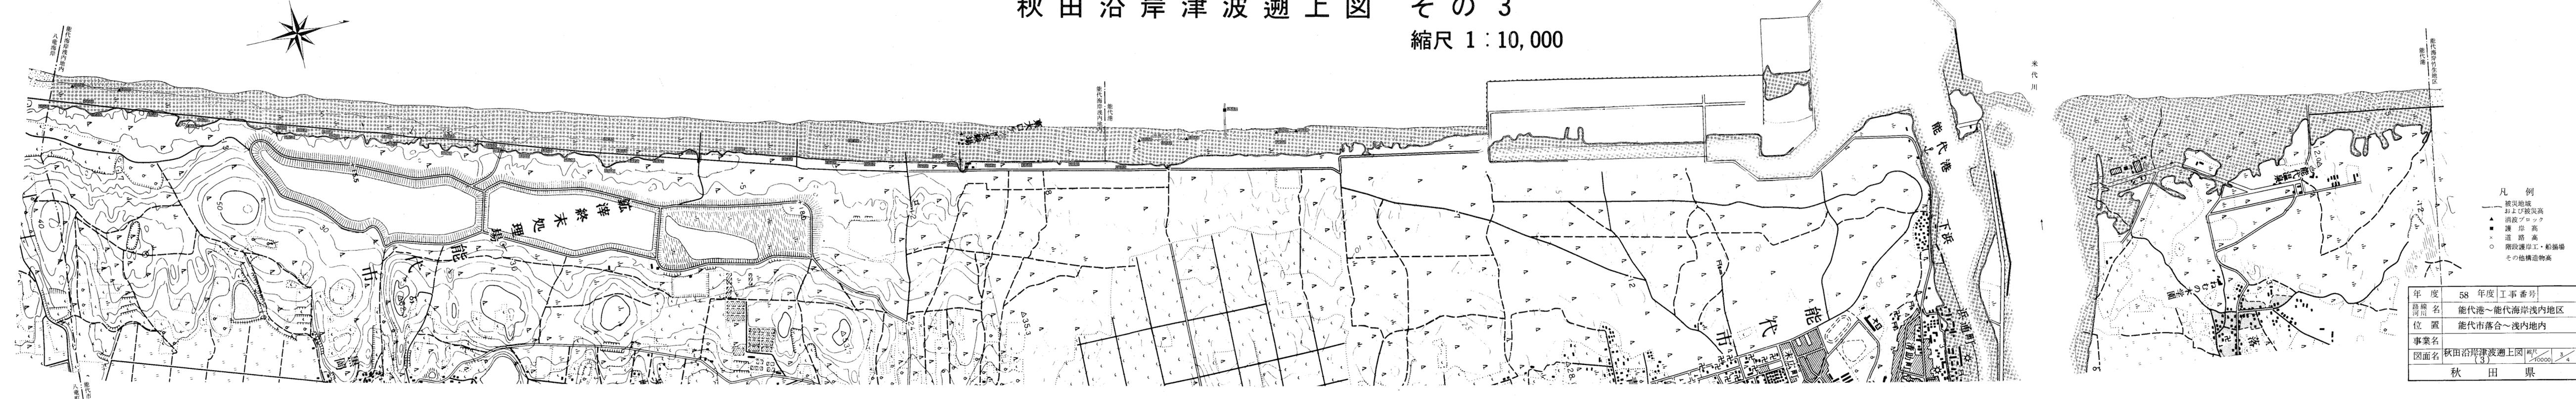
# 秋田沿岸津波遡上図 その3

年度	58年度	工事番号	
路線名	能代港～能代海岸浅内地区		
位置	能代市落合～浅内地内		
事業名			
図面名	秋田沿岸津波遡上図	縮尺	1/10000
	(3)		3/4
	秋 田 県

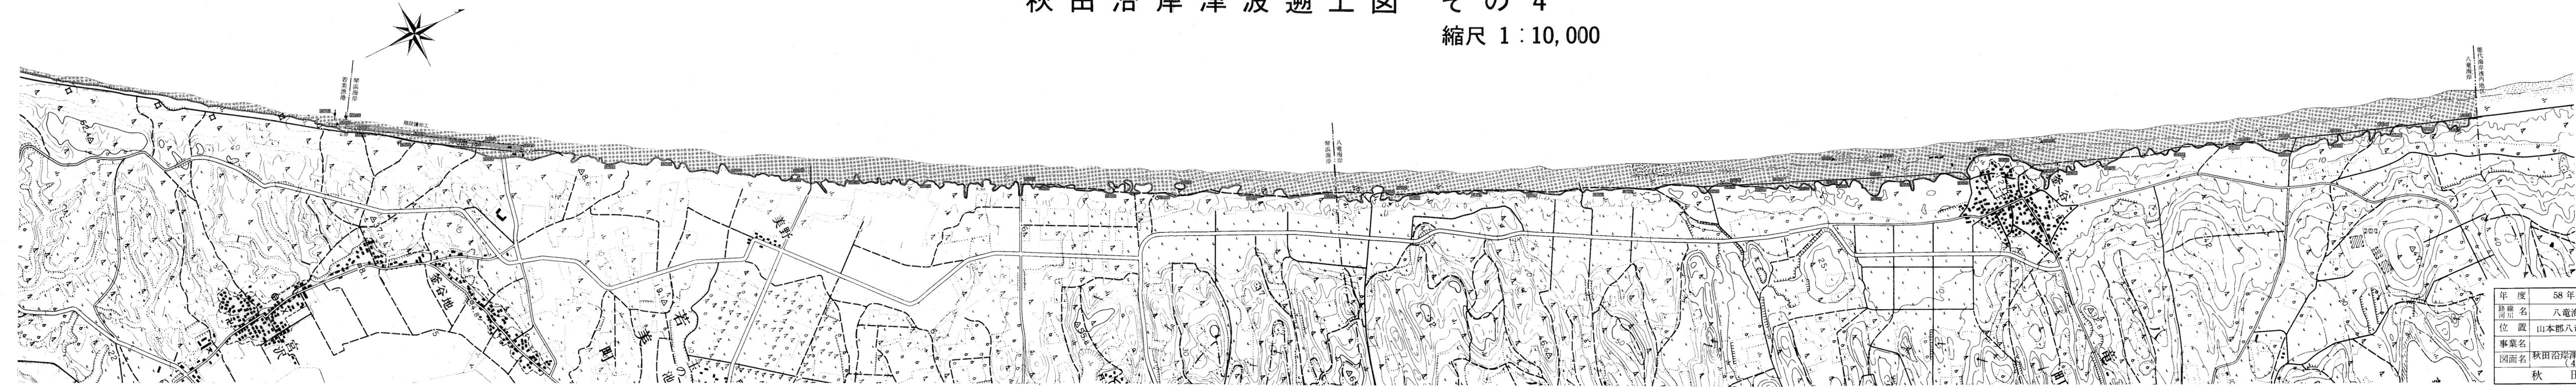
# 秋田沿岸津波遡上図 その4

年度	58年度	工事番号
路線名	八竜海岸～琴浜海岸	
位置	山本郡八竜町～南秋田郡若美町	
事業名	秋田沿岸津波遡上図	
図面名	秋田沿岸津波遡上図	縮尺 1/10000
	4	4
	秋田県

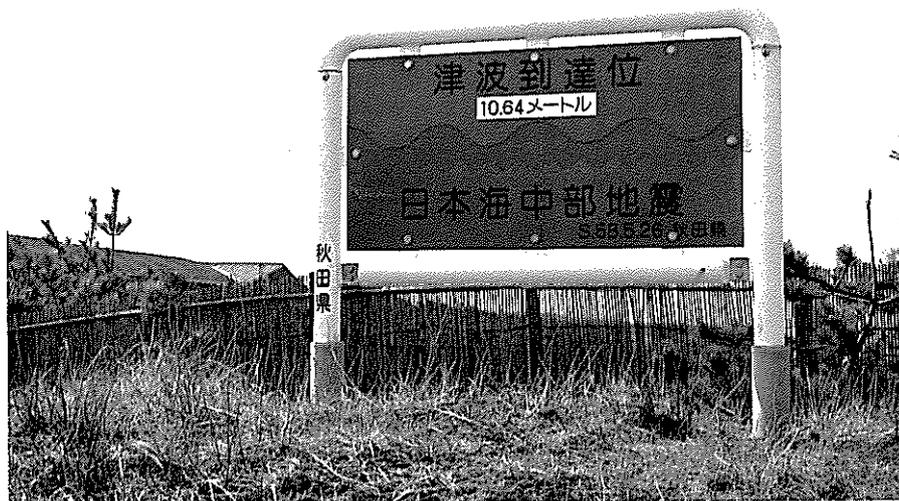
79 津波標示板（八森町潮浜温泉）

海岸津波災害の記録は、公報誌、技術資料等で数多く書き残されることになるだろうが、後世の人々がこれに目を通すのは、矢張り限られた関係者だけになるように思われる。そこで、本県人に限らず来県した方々にも記憶に留めて貰うため、現地の津波遡上地点に「58. 5. 26 津波記録」を標示したものである。(写真-79) 関係者の建立への協力、そして津波到達位の痕跡を現地に記録標示する事により後世へ継承したいと願うものである。
