□ コンビナート火災について

消防研究センター 西 晴 樹

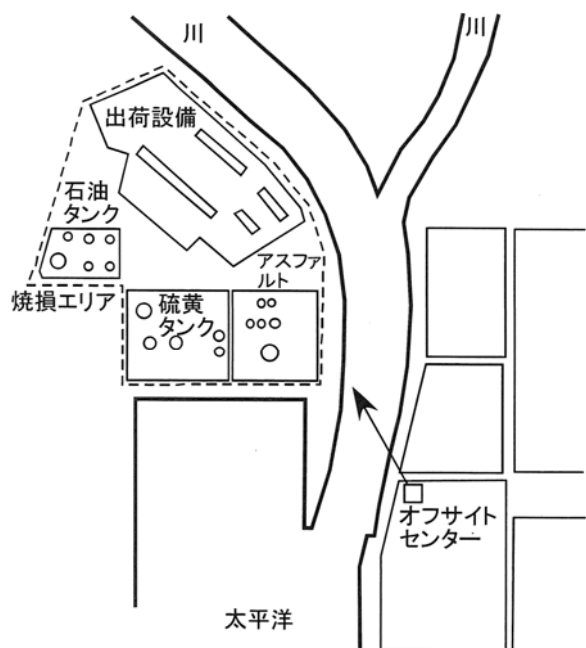
図2 事業所配置模式図

関係者からの聴取によると、火災の発見状況については以下に記すとおりである。地震が発生した時(平成 23 年 3 月 11 日 14 時 46 分)はオフサイトコントロールセンターにいた(図 2 参照)。地震の発生直後に事業所内は停電し、コントロールセンターの操作パネルだけは非常用蓄電池で点いていたが、地震から 1 時間くらい後の津波到達のころには消灯していた。津波は川を遡るように押し寄せてきた。

設備の方向(図2の矢印の方向)に赤い炎が揺らいでいるのが見えた。当該炎以外には、フレアスタック上に炎があったが、他に燃えているような施設や瓦礫、漂流物はなかった。火災を発見してから数分後には川まで炎が近づいてくるのを確認している。
