## □平成28年熊本地震～被害から学ぶもの

熊本大学大学院自然科学研究科教授 松田 泰治

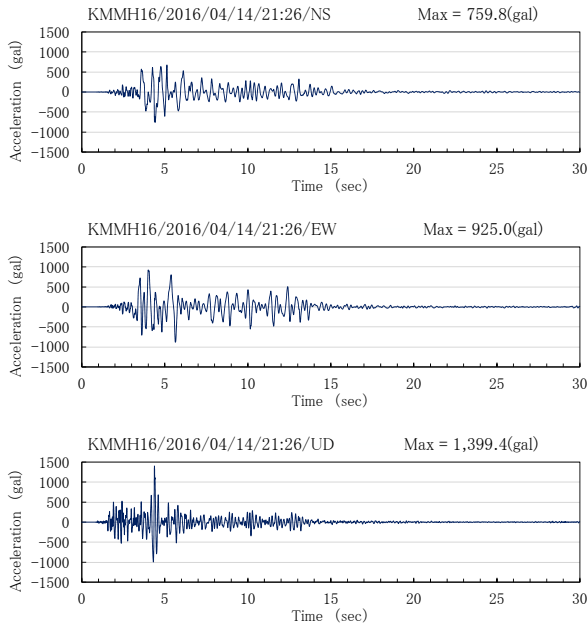
今回の地震では兵庫県南部地震以降に整備された強震観測網により膨大な量の観測記録が得られている。ここではその中でKiK-netの益城で得られた地震動に基づきその強さに関して考察する。まず、14日の地震では益城町の地表面の東西方向で925galの加速度が記録された。またこの時の速度は90kineを超えていた。16日の地震では東西方向で1157galの加速度と120kineを超える速度を記録した。これらの地震動の加速度や速度のレベルは阪神・淡路大震災を引き起こした兵庫県南部地震で観測された地震動に匹敵する強さである。益城で観測された地震動の加速度と加速度の積分結

図-1 4月14日の地震で益城町で観測された加速度 (KiK-net 益城)

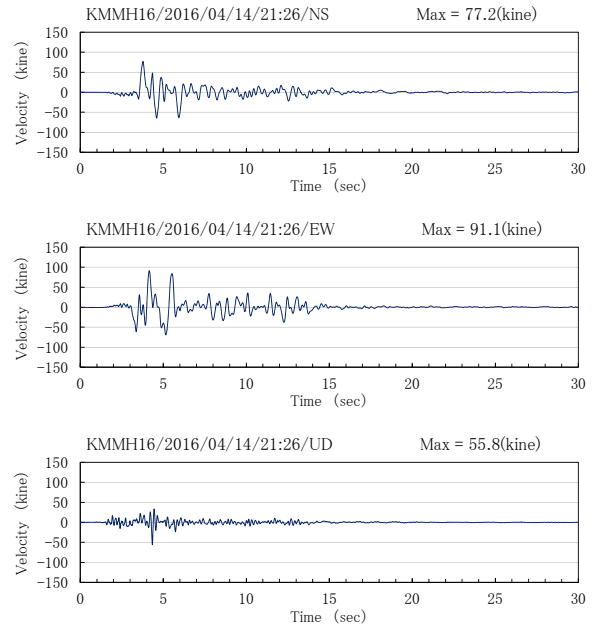
図-2 4月14日の地震の加速度より得られた速度 (KiK-net 益城) (High Pass Filter 0.05Hz)

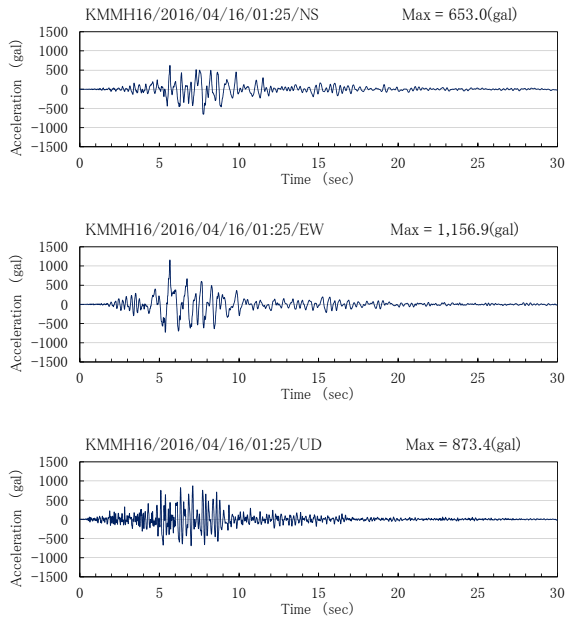
果より得られた速度を図-1から図-4に示す。16日の地震で観測された加速度の大きさは日々我々が感じている重力加速度の約980galを上回っている。つまり地震の際には体重60kgの人には横向きに自分自身の体重を上回る水平力が作用し、構造物には自重を上回る水平力が作用したことになる。私の研究室でも14日の地震では一部の書籍が落下する程度であったが、16日の地震では机上のコンピュータが床に落下していた。研究室の地震後の状況を図-5と図-6に示す。また、今回の地震の特徴として数多くの余震の発生が挙げられる、余震はすでに4000回を超えており、震度5弱以上の地震を記録したものだけを取り上げても22回を数えている。余震の発生回数がこれだけ多く長期間にわたって強い揺れを記録した地震は近年では例がない。

図-3 4月16日の地震で益城町で観測された加速度 (KiK-net 益城)

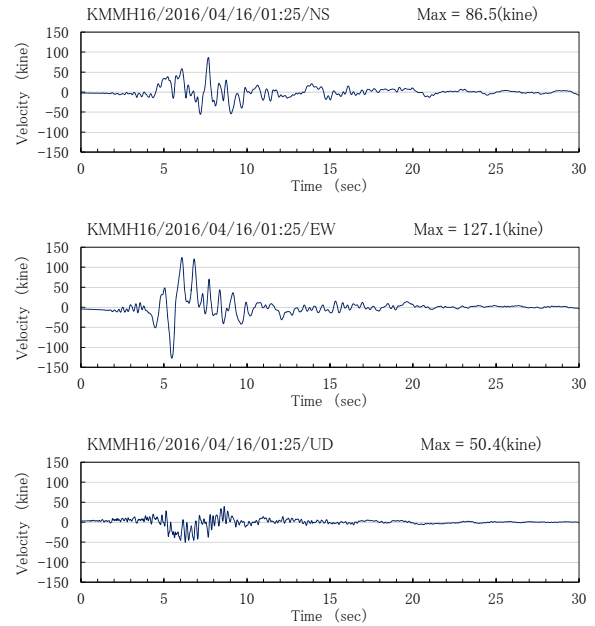
図-4 4月16日の地震の加速度より得られた速度 (KiK-net 益城) (High Pass Filter 0.05Hz)

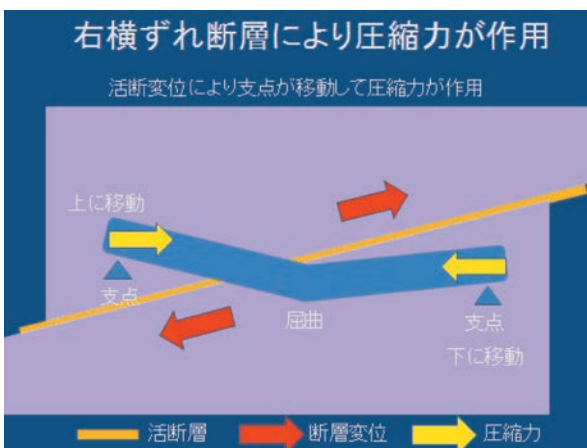
図-15 右横ずれ断層により構造物に圧縮力が作用

造物の支点はそれに伴いお互い近づこうとするため、図-15に示すように構造物には大きな圧縮力が作用することになる。調査した橋梁の一部では両側から大きな圧縮力を受けたと思われる被災例があった。屈曲した俵山大橋の状況を図-16に示す。現行の道路橋の耐震設計基準ではこのような活断層に起因すると考えられる地盤の相対的な変形により作用する力は考慮されていない。活断層近傍での構造物の設計に一石を投じる事例と考えられる。道路に関しては緊急輸送道路などのネットワークとしての機能が重要である。特に発災直後の救援ルートを確認するため、道路を通行可能な状態に戻す作業は最優先事項である。ネットワーク機能を早期に回復させることが容易になるよう、合理的に耐震補強を進めていくことが重要と考えられる。
