□平成30年台風21号による建物等の 強風被害について

高知大学教育研究部自然科学系理工学部門 教授 野田 稔

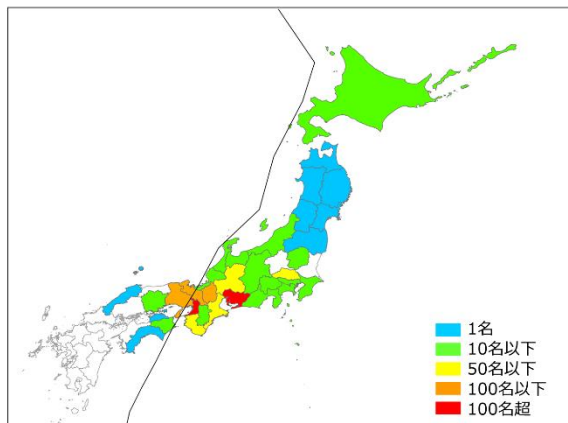
図4 各都道府県における人的被害数の分布

表2に消防庁がまとめた各都道府県の被害数を示す³⁾。ここで、本表では浸水による被害の情報は除外している。この表より、被害は全国に広く分布しているが、特に大阪府の被害が突出していることが分かる。図4に都道府県毎の死者、負傷者を合わせた人的被害件数の分布を示す。危険半円側の広域で人的被害が発生していることが分かるが、このうち死者は特に進路に近い危険半円側で発生しており、部屋に飛び込んだ飛散物、全壊した倉庫の下敷き、屋根からの転落などが原因となっている。

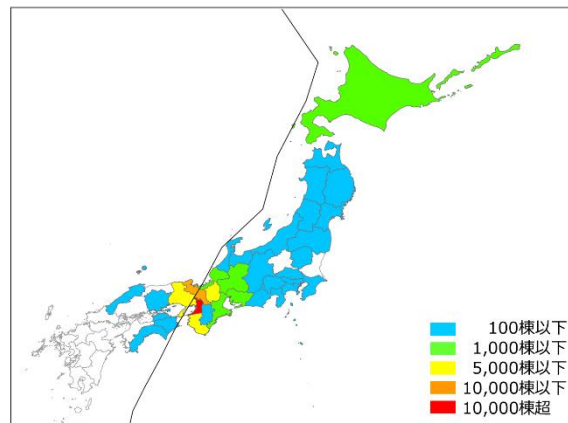
図5 各都道府県別の一部損壊以上の被害住家数の分布

次に、都道府県毎の一部損壊以上の被害住家数

の分布を図5に示す。この図から、台風進路近傍の危険半円側となった近畿地方以東に広く住家被害が発生していることが分かる。ここで、住家の絶対数の違いを除外するために図5に示した被害住家数を各都道府県の世帯数で除した簡易的な被害率の分布を図6に示す。この結果から、大阪府の住家被害が突出していることがよく分かる。表3に日本損害保険協会がまとめた各都道府県においてT1821号にかかる支払保険金の集計結果⁵⁾を示すが、1991年の19号台風による損害保険金支払額5,680億円を大きく上回り、日本全体の損害保険金支払額は1兆678億円に達し、その内、大阪府における損害保険金支払額だけでも6,000億円を超えていることから、大阪府の被害が如何に甚大であったかを知ることができる。

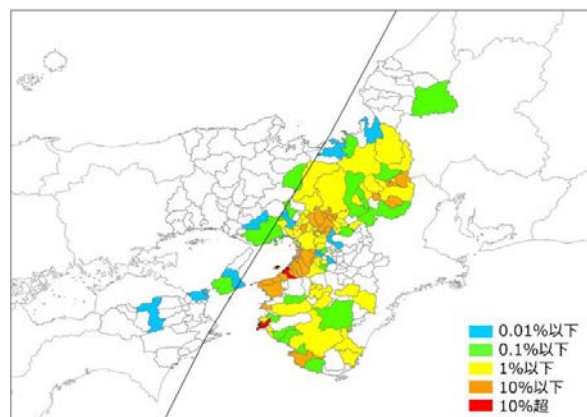
図7 近畿地方における市町村別の住家被害率

図7に近畿地方における市町村別の住家被害率の分布を示すが、この限られたエリアの中にあっても、台風進路の危険半円側に被害が分布しており、特に最大瞬間風速58.1m/sを記録した関西国際空港の対岸に位置する泉佐野市が最も高い被害率を示している。図8に平成30年11月に実施した航空調査によって読み取られたブルーシートをかけた建物の分布と、市町村毎のブルーシートをかけた建物の数を世帯数で除した簡易的なブルーシート率を示す⁶⁾。この結果から、大阪府南部の海岸沿いの市町村のブルーシート率は、貝塚市、熊取町、泉佐野市、泉南市付近が特に高く、山側の市町村や和歌山県北部の部分においてもブルーシート率が存在する結果となった。この特に被害の突出したエリアは、住宅が過度に密集しており、1件の住家に屋根被害が発生すると、風下側に飛

散した瓦や屋根材などが他の住家に被害を与え新たな飛散物を生む被害の連鎖によって特に被害が拡大したものと考えられる。

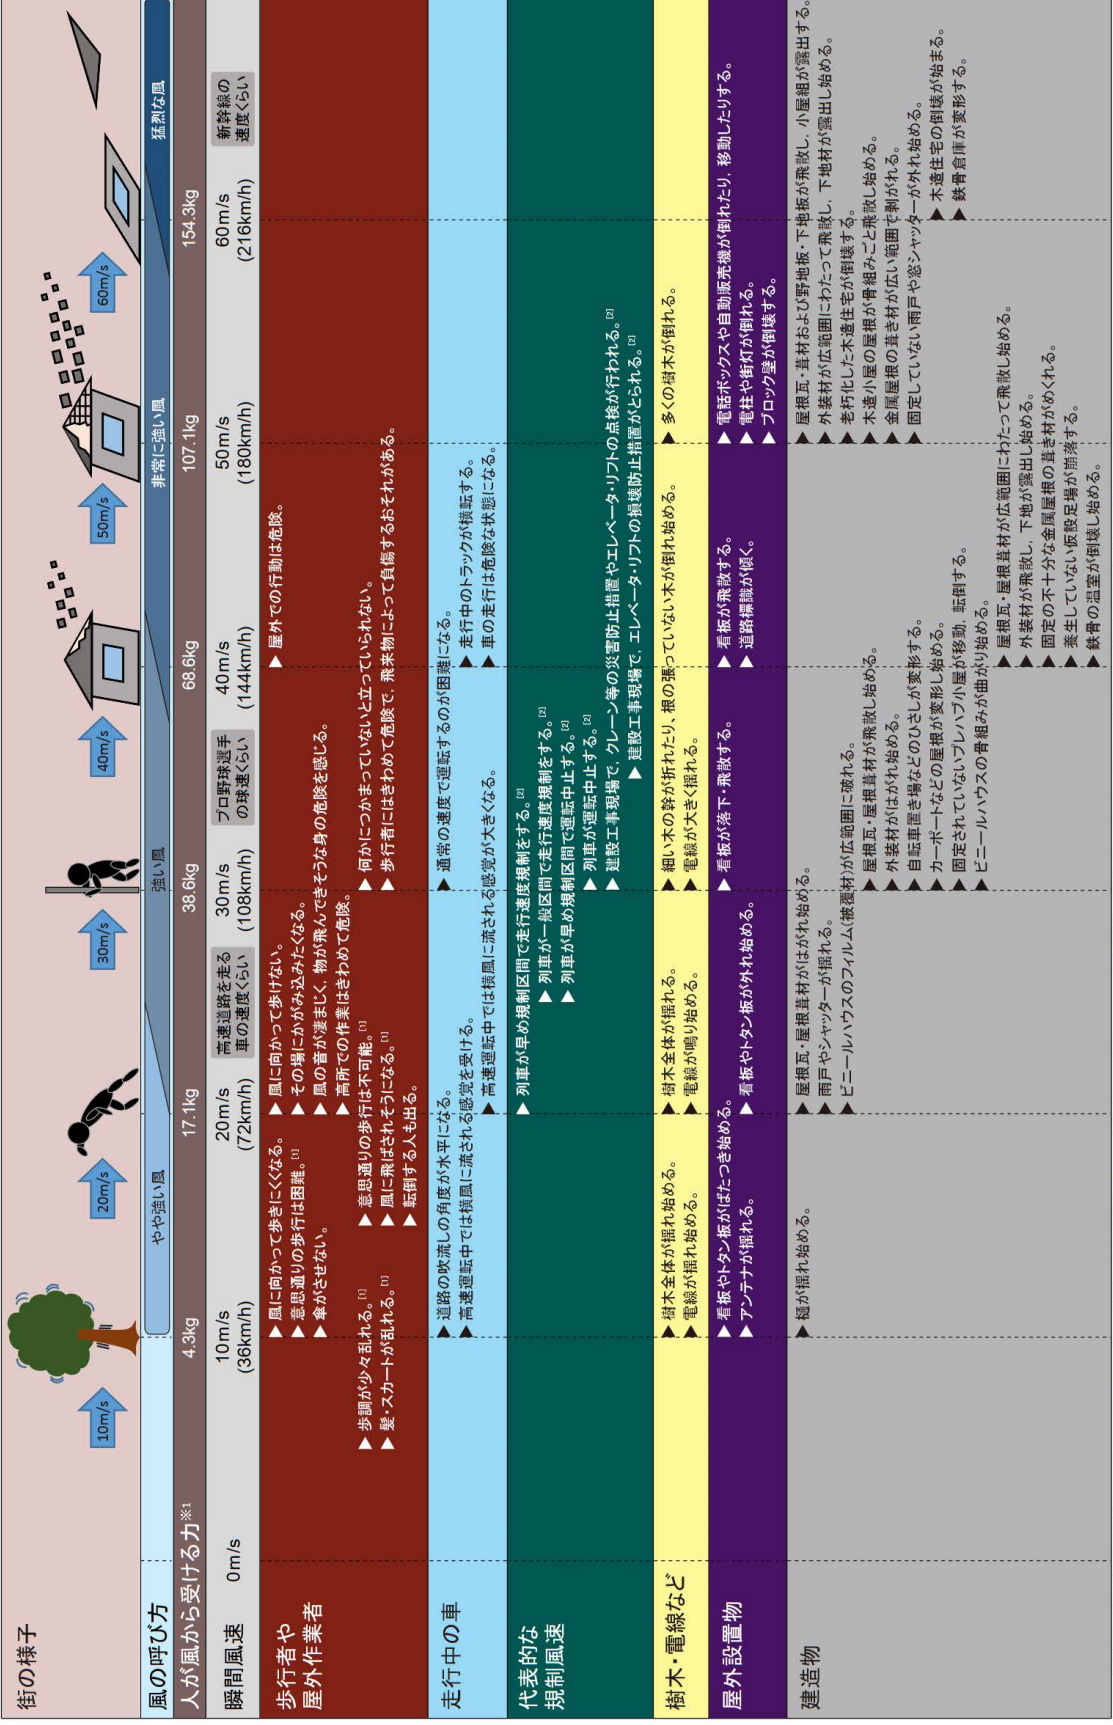
図9 瞬間風速と人や街の様子との関係¹⁰⁾

m/s程度であったものと考えられる。図9に日本風工学会風災害研究会が作成した瞬間風速と人や街の様子との関係を示す。この図表においても、瞬間風速40～50m/s付近では、屋外での行動は危険であり、走行中のトラックが横転するような危険な状態となり、看板が飛散、道路標識が傾く、屋根瓦や屋根ふき材が広範囲に飛散し始め、外装材が飛散し、固定の不十分な金属屋根のふき材がめくれ、養生していない仮設足場が崩落するといった事象が示されており、今回の台風被害で確認された事例と概ね一致していることが分かる。
