東日本大震災によるため池、およびアースフィルダム被害について

福島大学共生システム理工学類
准教授 川越 清樹

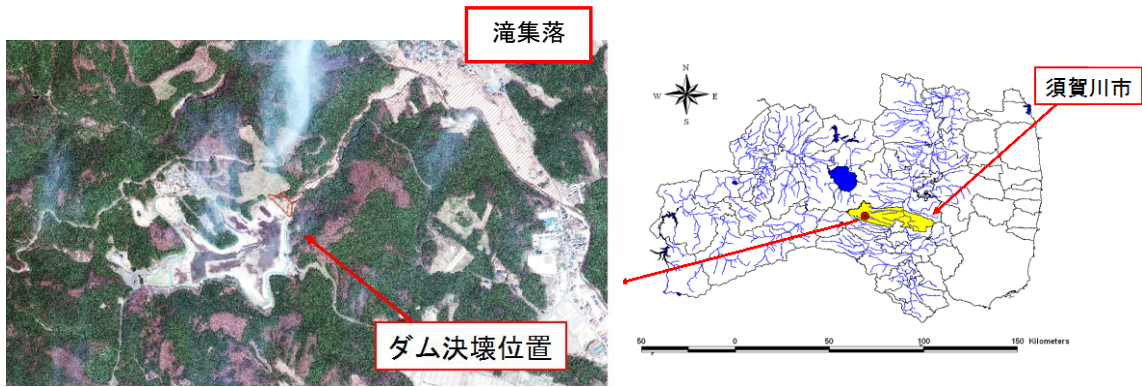
図-4 藤沼ダム位置図

東日本大震災におけるアースフィルダムの被害の中で、福島県須賀川市では、藤沼ダム決壊が生じた(図-4、写真-1、2 参照)。日本国内のダム決壊は 1854 年安政南海地震による満濃池決壊以来の稀な事例である。藤沼ダムの決壊により、ダム下流側約 1.5km の集落が壊滅的な被害を受けており、死者・行方不明者 8 人の人的被災も生じている。決壊した藤沼ダムは、阿武隈川水系江花川・箕の子川支流に存在する周辺地域の最大級規模のため池を堰き止めた構造物である(有効貯水量は約 150 万 m^3)。堤高 18.5m、堤頂長 133.0m、堤体積 99,999 m^3 のアースフィルダムであり、1937 年に着工し、戦中を含む 12 年間を経過して 1949 年に竣工されている。当該ダムの直下は広大な水田地帯であり、藤沼ダムによる貯水より下流域 856ha に及ぶ灌漑が進められ、生産性の高い営農をなしてきた。藤沼ダムの決壊状況を報告すると、左岸側はダム形状が残存する(写真-3 参照)一方で、右岸側は決壊により概ねの土砂が流出した形跡を成している(写真-4 参照)。右岸に関しては、沢地形を堰き止めた形跡は皆無であり、こうした状況から右岸側から決壊したことが明らかである。ダム決壊に関しては、東北地方太平洋沖地震の発生を原因とするが、決壊の生じた時期が 3 月ということからも融雪による出水の影響も少なからず波及していたと考えられる。この地区では、融雪時期に代掻き用の貯水を行うため貯水位が高い状態に設定する。そのため、水圧負荷の増加も決壊を助長していた可能性も高い。
