国土技術政策総合研究所資料

建築研究資料

平成 23 年（2011 年）東北地方太平洋沖地震調査研究（速報）

Quick Report of the Field Survey and Research on
“The 2011 off the Pacific coast of Tohoku Earthquake”

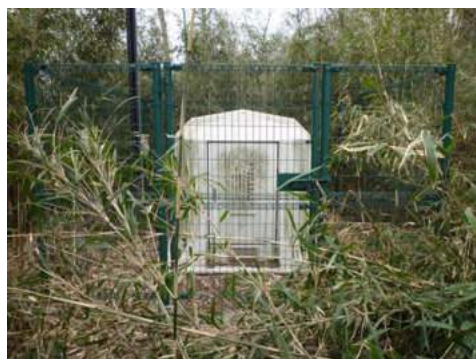
写真 5.2.1-2 K-NET 栗原築館
設置状況（左側に約 3m の段差あり）

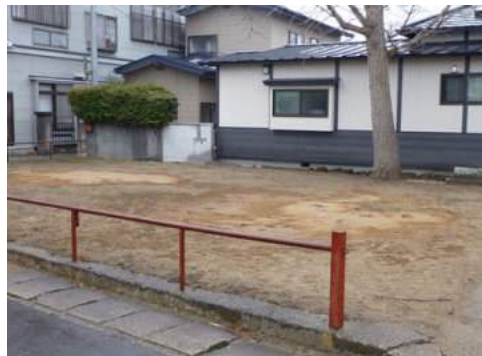
写真 5.2.1-3 液状化による噴砂痕

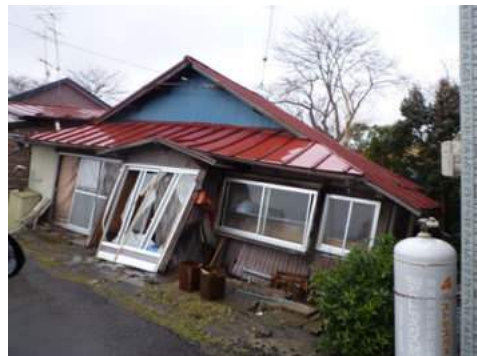
写真 5.2.1-4 地盤変状によると見られる被害

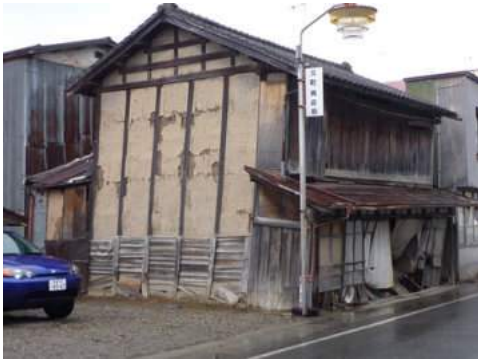
写真 5.2.1-5 町屋形式の住宅の被害

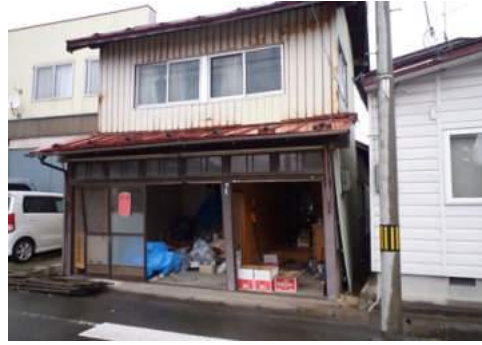
写真 5.2.1-6 町屋形式の住宅の被害

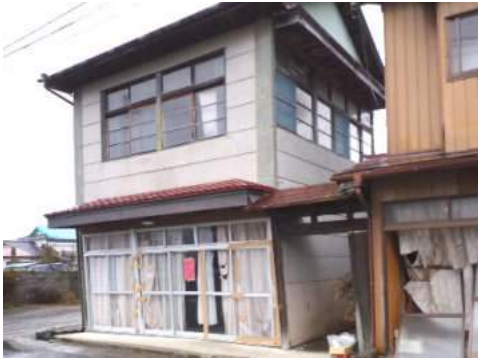
写真 5.2.1-7 町屋形式の住宅の被害

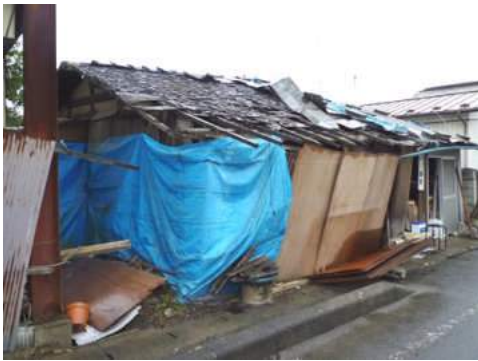
写真 5.2.1-9 老朽化した家屋の倒壊

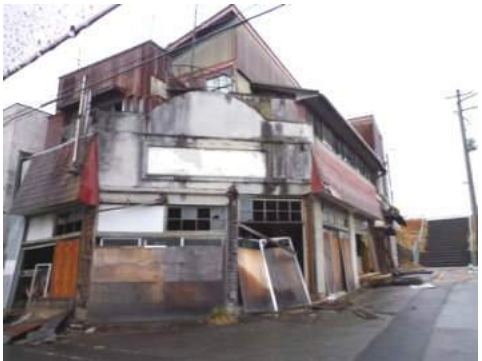
写真 5.2.1-12 老朽化した商店建築物の被害

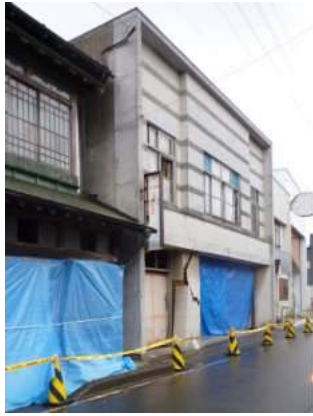
写真 5.2.1-13 商店建築物の被害

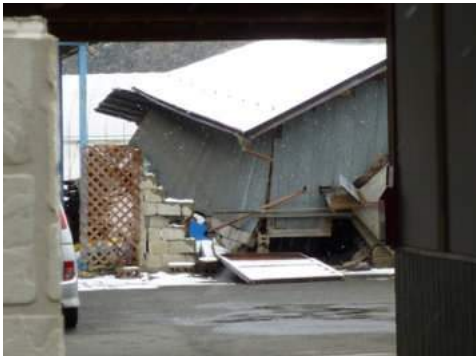
栗原市栗駒桜田においても被害が多いとの情報に基づき、同地区の住宅等の被害概要調査を行った。作業小屋等の倒壊（写真 5.2.1-15、5.2.1-16）、長屋門の土塗り壁の剥落（写真 5.2.1-17）、大きく損壊した土蔵（写真 5.2.1-18）などの被害が認められた。住宅の著しい被害は確認されなかった。

写真 5.2.1-15 作業小屋の倒壊
(栗原市栗駒桜田)

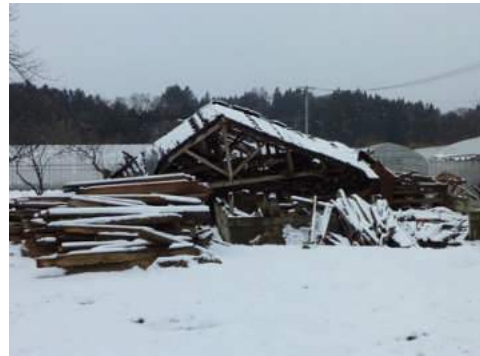
写真 5.2.1-16 木材小屋の倒壊
(栗原市栗駒桜田)

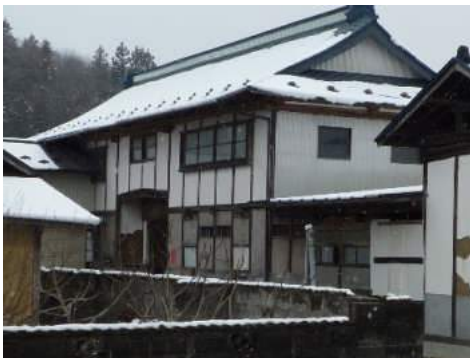
写真 5.2.1-17 長屋門の土塗り壁剥落
(栗原市栗駒桜田)

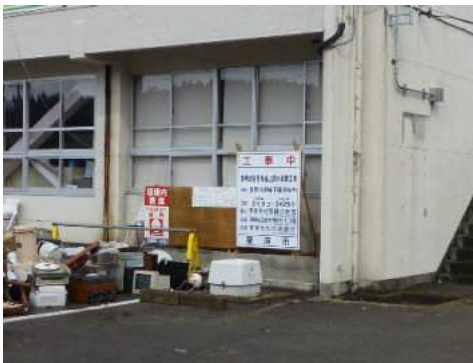
瀬峰の震度計（震度 6 弱）は瀬峰支所に設置されていることを確認した（写真 5.2.1-23）。瀬峰支所の建物には、外壁仕上げの損傷等が認められ、パラペットの立ち上がり部の根元が損傷してパラペットが傾斜しているように見える部分があった。

写真 5.2.1-23 瀬峰の震度計設置状況

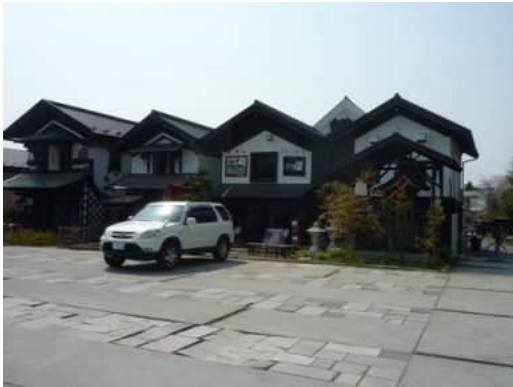
例えば、店舗やギャラリーとして改装された土蔵は、いずれも程度の大小こそあれ、被害を受けていた (写真 5.2.2-1)。なかには瓦屋根が崩落しているもの (写真 5.2.2-2) があった。これらの土蔵群の一角には店舗として利用されていて、営業中である伝統構法の民家 (写真 5.2.2-3) があり、残留変形が大きいものと見受けられた。この建物の向かい側には外壁モルタルが大きく剥落し、残留変形が認められる店舗併用住宅 (写真 5.2.2-4) があり、換気扇の掃き出し口付近のモルタル下地に部分的な腐朽・蟻害 (写真 5.2.2-5) が認められた。さらに、モルタル外壁が剥落し、筋かいの断面が無くなるほど生物劣化が激しい木造家屋 (写真 5.2.2-6) や、残留変形が大きな倉庫 (写真 5.2.2-7) など確認された。一部を除いて、これらの被害のほとんどが小さな河川沿いであり、地震動が増幅されている可能性が考えられた。

写真 5.2.2-1 大小の被害を受けた土蔵群

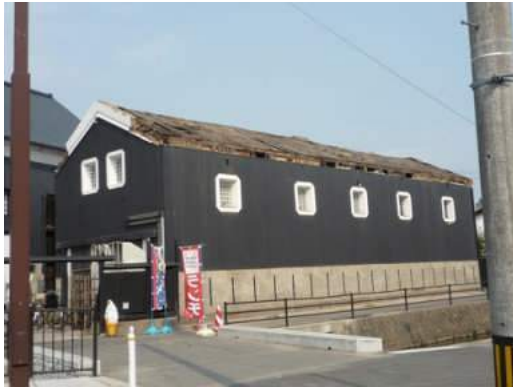
写真 5.2.2-2 屋根が崩落した土蔵

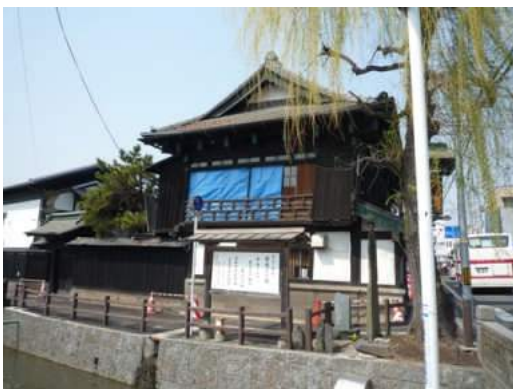
写真 5.2.2-3 店舗として活用されている伝統的構法による民家の被災例

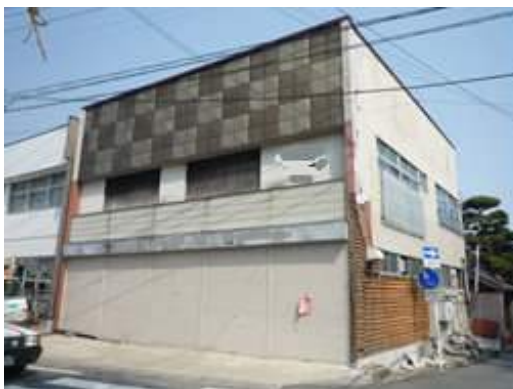
写真 5.2.2-4 残留変形がある店舗併用住宅

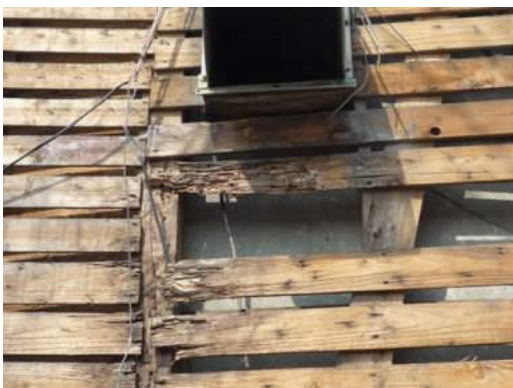
写真 5.2.2-5 写真 5.2.2-4 の南側における生物劣化

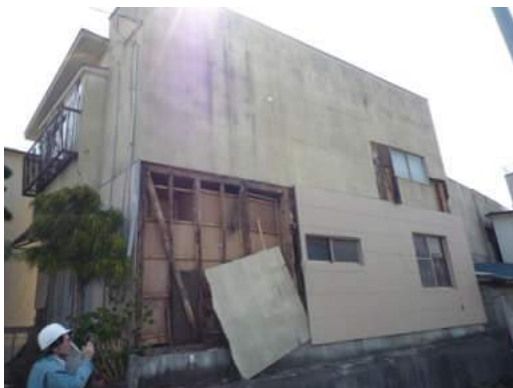
写真 5.2.2-6 外壁モルタルが剥落して、筋かいの生物劣化が顕著

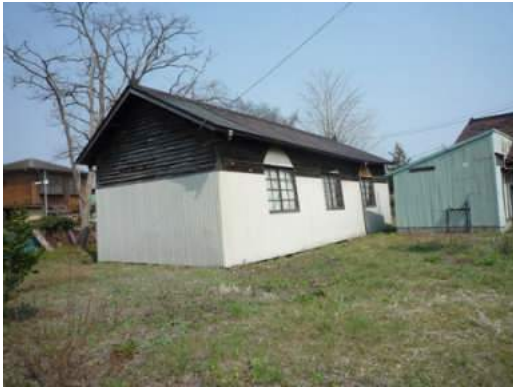
写真 5.2.2-7 残留変形が大きな倉庫

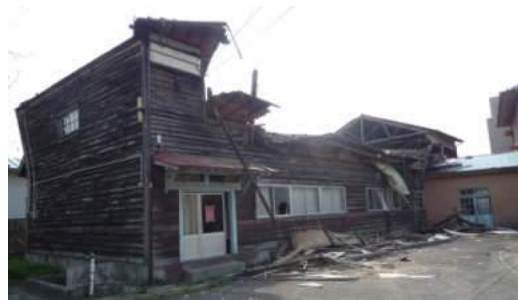
写真 5.2.2-10 2階が崩壊した学校建築

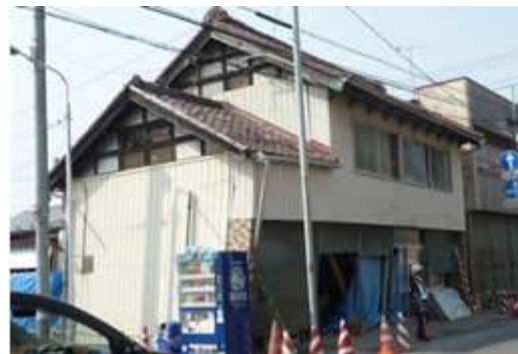
以上のほかに、1階の残留変形が大きい店舗併用住宅（写真 5.2.2-12、5.2.2-13）、2階の残留変形が大きい店舗併用住宅（写真 5.2.2-14）、地盤の液状化によって大きく傾いた平屋建ての住宅（写真 5.2.2-15、5.2.2-16）などが確認された。

写真 5.2.2-12 残留変形が大きい店舗併用住宅

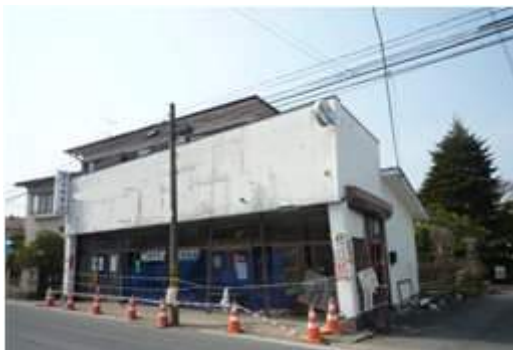
写真 5.2.2-13 残留変形が大きい店舗併用住宅

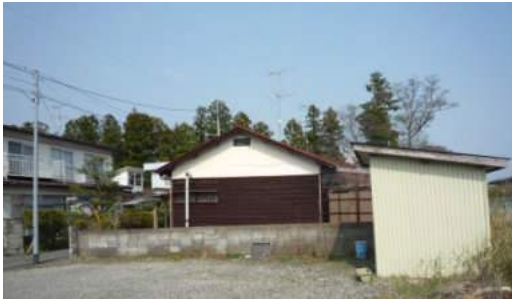
写真 5.2.2-15 大きく傾いた平屋建て住宅

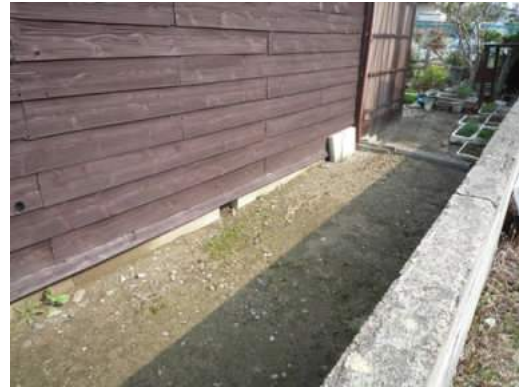
写真 5.2.2-16 写真 5.2.2-15 の液状化した敷地

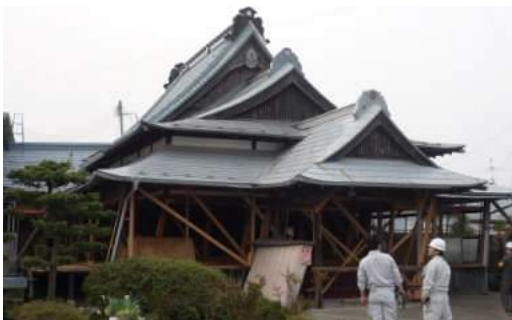
JR 貨物古川駅北西側では、倒壊した鉄骨造建築物や、地盤変状に伴って、大きく傾いた RC 造の集合住宅、大きく傾斜した寺社建築（写真 5.2.2-17）などが確認された。また、居住者の了解が得られた木造住宅4棟について詳細調査を実施した。

写真 5.2.2-17 大きく傾斜した寺社建築

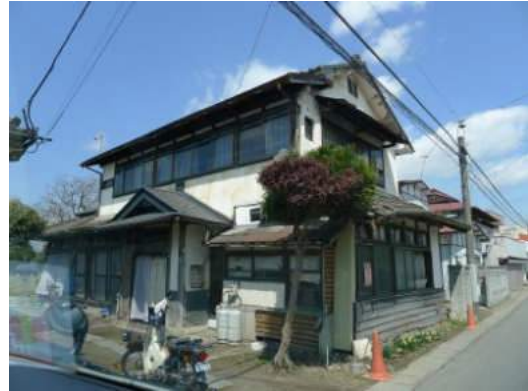
古川荒谷は国道4号線沿いの旧街道で、道路を挟んで両側に住家、店舗併用住宅が並ぶ地域。道路沿いに地盤変状により傾斜した木造住宅(写真5.2.2-18)、外壁が一部剥落し、傾斜した木造住宅(写真5.2.2-19)等が散見された。地震被害を受けて、道路側の建物の一部(店舗か倉庫と推測される部分)が取り壊された建物の痕跡が数軒確認された(写真5.2.2-20～5.2.2-22)。

写真 5.2.2-19 外壁が剥落し、傾斜した木造住宅

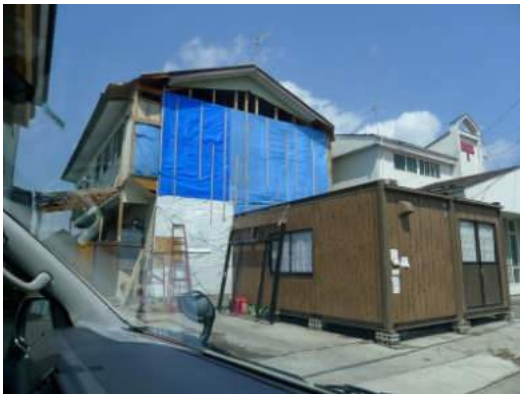
写真 5.2.2-20 前面部分が解体済みの木造

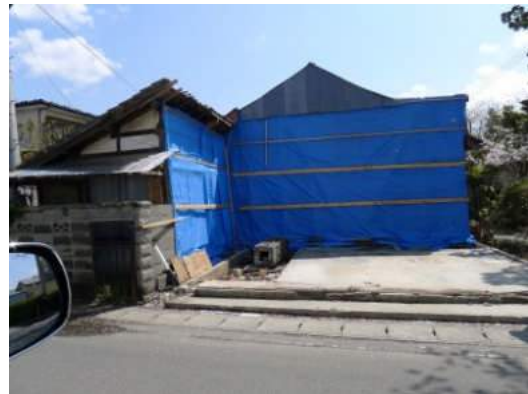
写真 5.2.2-21 前面部分が解体済みの木造

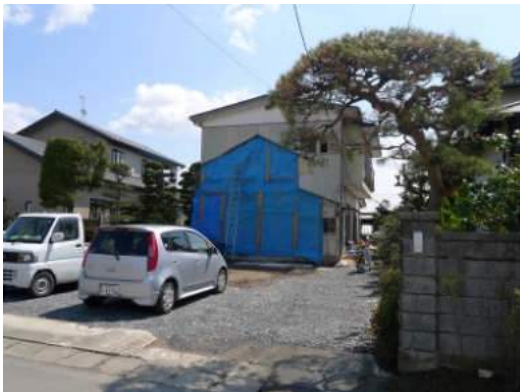
写真 5.2.2-22 前面部分が解体済みの木造

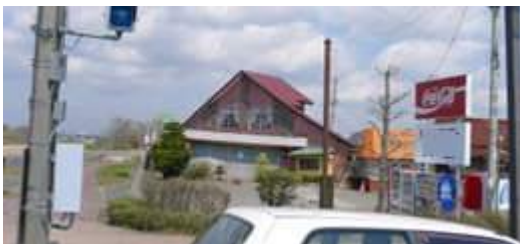
古川荒谷から、古川台町への移動の途中、国道4号沿いの江合川を渡る橋の北側(古川江合寿町)において、著しい地盤変状による道路の起伏があり、周辺の店舗で被害が確認された(写真5.2.2-23)。近隣に集成材構造の木造店舗があったが、建物周辺では地盤の起伏、亀裂が確認されたものの、構造部自体は外観から見た限りでは無被害であった(写真5.2.2-24)。

写真 5.2.2-23 地盤変状に伴い傾斜した店舗

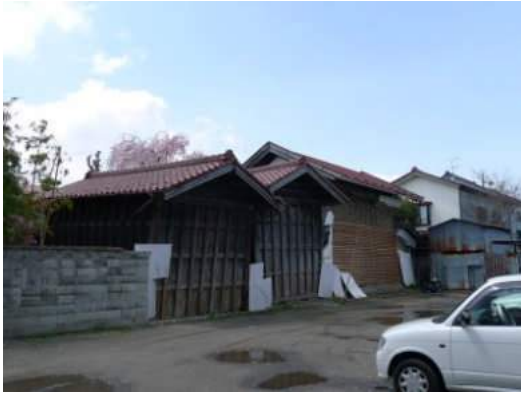
同じく移動の途中、古川北町では地震により傾斜した土蔵と倉庫が3棟確認され(写真5.2.2-25)、周辺で外壁ラスモルタルに亀裂の入った倉庫(写真5.2.2-26、5.2.2-27:剥落部で土台の腐朽を確認)、傾斜した木造住宅(写真5.2.2-28)が確認された。

写真 5.2.2-25 傾斜した土蔵、倉庫

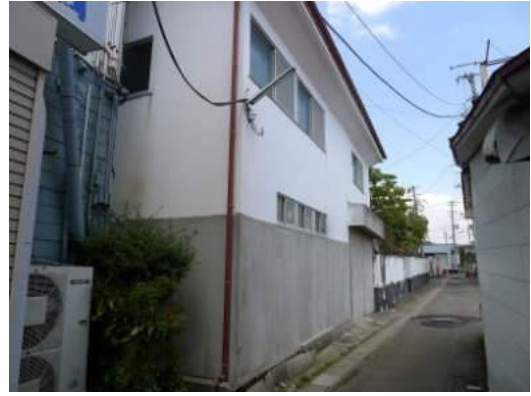
写真 5.2.2-26 外壁モルタルが剥落した倉庫

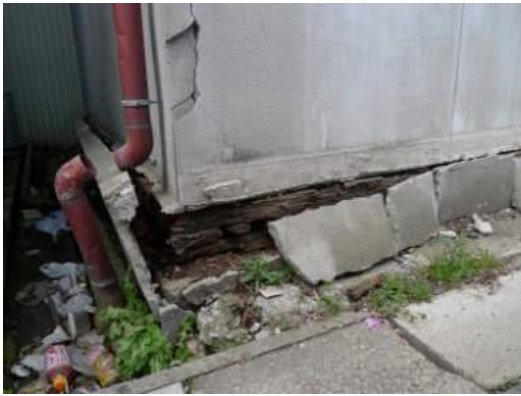
写真 5.2.2-27 写真 5.2.2-26 の剥落部の
土台の腐朽

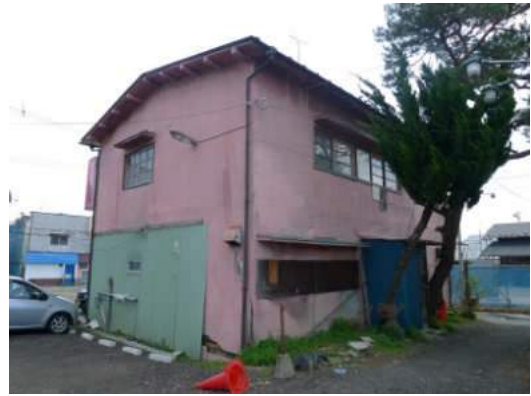
写真 5.2.2-28 傾斜した木造住宅

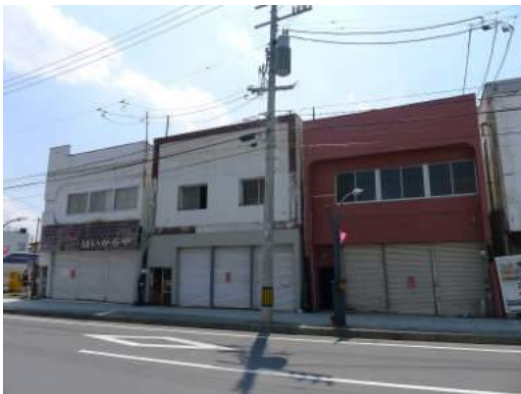
古川台町～古川七日町は、大崎市から石巻に向かう石巻別街道を挟んで両側に位置し、店舗併用住宅や大型店舗が並ぶ地域。道路に面した側に大開口がある店舗併用住宅(主に木造・軽量鉄骨造の2階建て)の被害が数多く確認された。写真5.2.2-29、5.2.2-30は地震により傾斜した木造の店舗併用住宅。写真5.2.2-31は、くの字に傾斜し、外壁のラスモルタルに亀裂が入った木造店舗併用住宅。写真5.2.2-32は工学院大学、木材学会の被害調査報告の時点では、著しい傾斜が確認された木造の店舗併用住宅であったが、4月28日の調査時点では前面部分が解

写真 5.2.2-29 傾斜した店舗併用住宅 3 棟

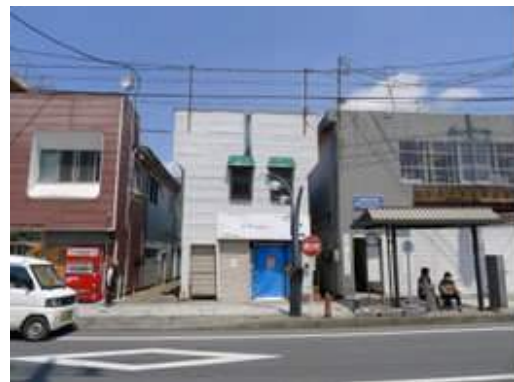
写真 5.2.2-30 傾斜した店舗併用住宅

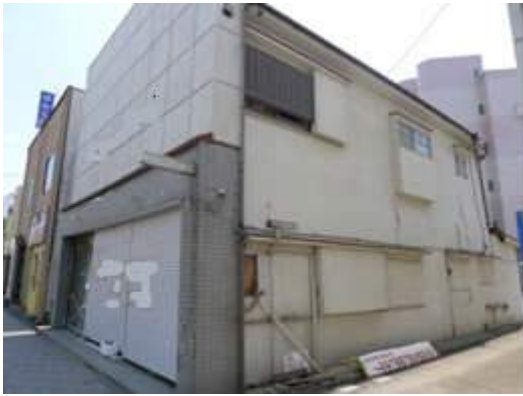
写真 5.2.2-31 く の字に変形した店舗併用住宅

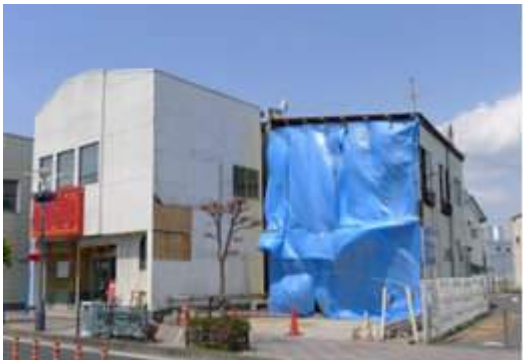
写真 5.2.2-32 取り壊された店舗併用住宅

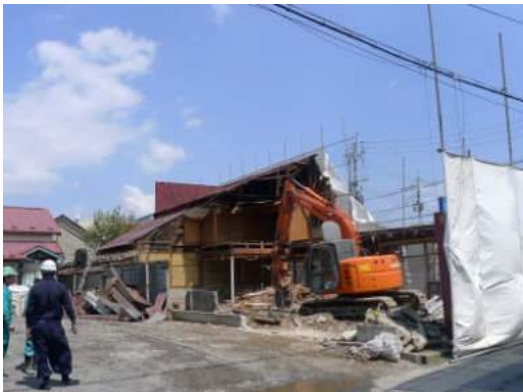
体されていた。その他に地震被害を受けて解体工事が進められている建物が数軒（写真5.2.2-33、5.2.2-34）確認された。

写真 5.2.2-33 解体工事中の木造住宅

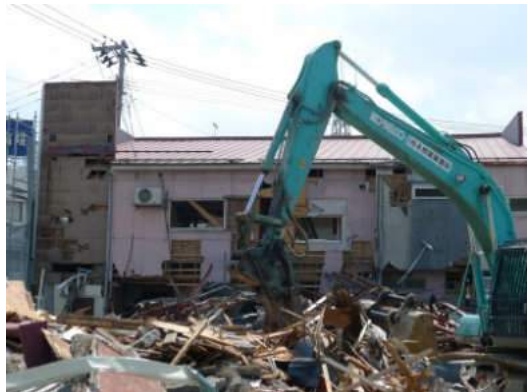
写真 5.2.2-34 解体工事中の木造住宅

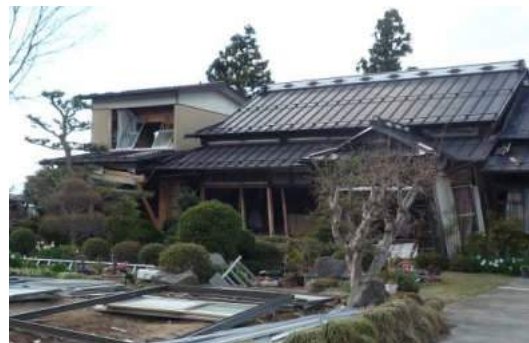
次に、JR 陸羽東線に平行して流れる江合川の北岸に位置する平針地区の概要調査を行った。この地区では、川に沿うように東西方向に大きな残留変形のある住宅（写真 5.2.3-2）が多く見られた。なかには、ブロック塀に載っていて、そのブロック塀がなければ倒壊していたであろうと推測される家屋（写真 5.2.3-3）も確認された。平針地区内にある共葬墓地の墓石は東西方向に転倒しているものが多かった（写真 5.2.3-4）。さらに、倒壊した茅葺き屋根の倒壊、2階を増築したと思われる家屋に残留変形がある例（写真 5.2.3-5）、残留変形のある平屋建て住宅（写真 5.2.3-6）なども確認された。

写真 5.2.3-2 残留変形の大きな住宅

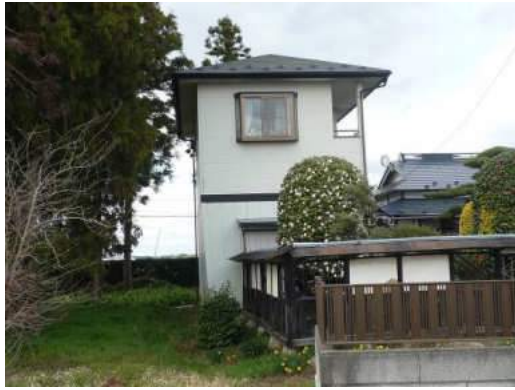
写真 5.2.3-5 2階増築と思われる建物の
残留変形

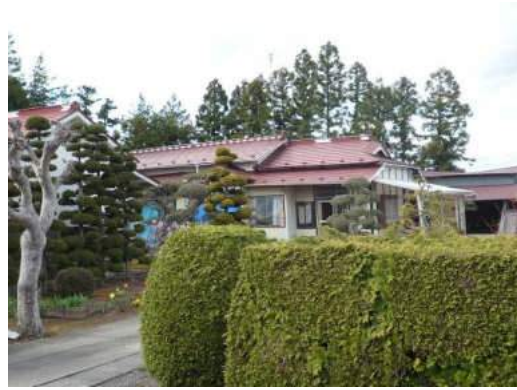
写真 5.2.3-6 残留変形が認められる住宅

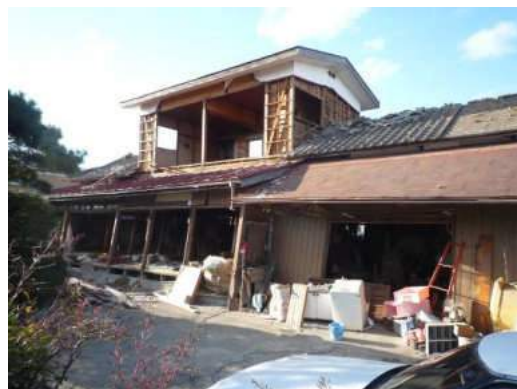
国道 108 号線を移動しているときに、道路沿いに被害が散見されたので、その概要を調査した。江合川の南岸に位置する美里町北浦には、外観上無被害のログハウス (写真 5.2.3-7)、1階に大きな残留変形がある住宅 (写真 5.2.3-8)、残留変形が認められる寺社建築 (写真 5.2.3-9)、納屋の倒壊 (写真 5.2.3-10) などが確認された。

写真 5.2.3-8 1階が大きな残留変形の
住宅

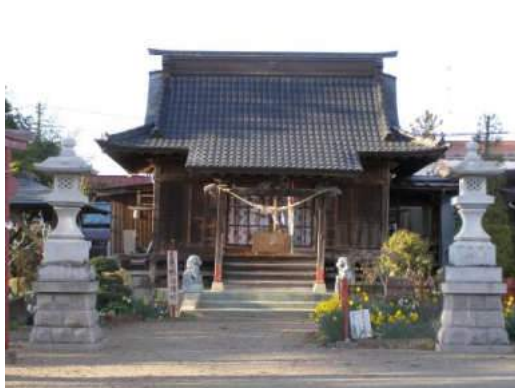
写真 5.2.3-9 残留変形が認められる神社

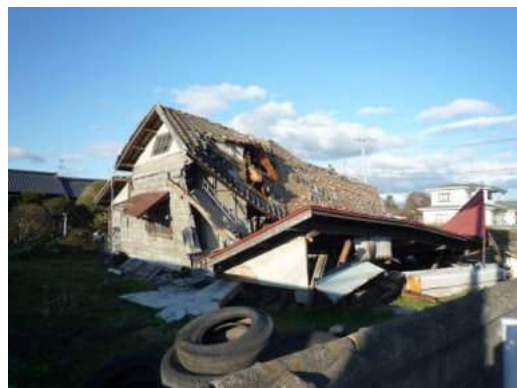
写真 5.2.3-10 倒壊した納屋

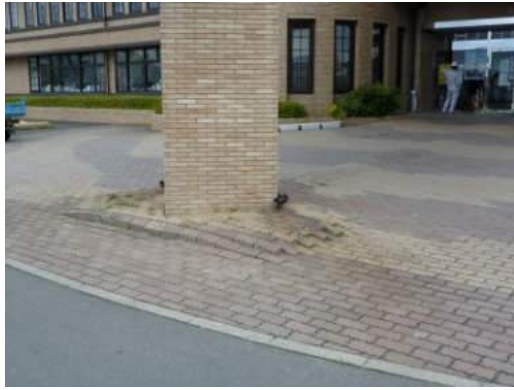
美里町役場南郷支所では地盤変状が確認されたが（写真 5.2.3-11）、住宅の被害はほとんど確認できず、かろうじて倒壊を免れたと言ってよいほど残留変形が極めて大きい軸組構法住宅の家屋が 1 件（写真 5.2.3-12、5.2.3-13）、同じく軸組構法住宅で残留変形が認められるものが 1 件（写真 5.2.3-14）、外壁の一部が剥落し壁内の筋かいが露出している店舗併用住宅が 1 件（写真 5.2.3-15）確認されただけである。なお、この店舗併用住宅の露出した隅角部の柱は腐朽していた（写真 5.2.3-16）。変形方向はほぼ東西方向（鳴瀬川に直交する方向）であった。それ以外に、瓦の落下など屋根の被害が数件確認されたが、いずれも老朽化した住宅でセメント瓦葺きであった。

写真 5.2.3-11 南郷支所の地盤変状

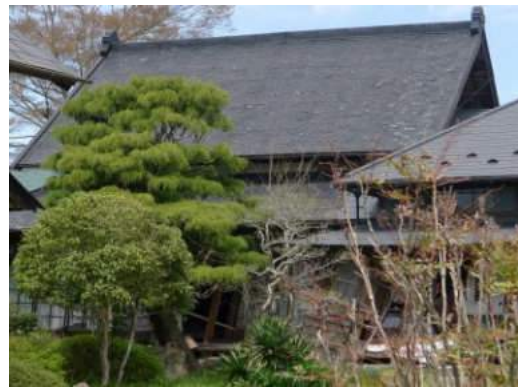
写真 5.2.3-12 残留変形が極めて大きい軸組構法住宅

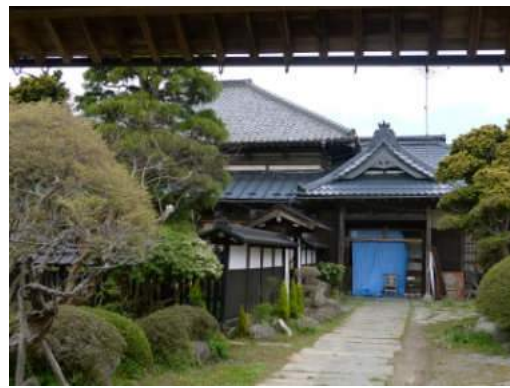
写真 5.2.3-14 残留変形が認められる軸組構法住宅

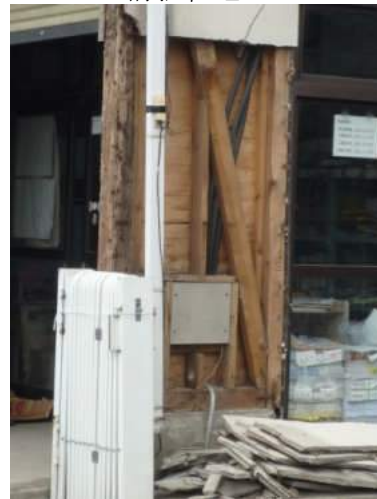
写真 5.2.3-16 写真 5.2.3-15 の隅角部の柱の腐朽

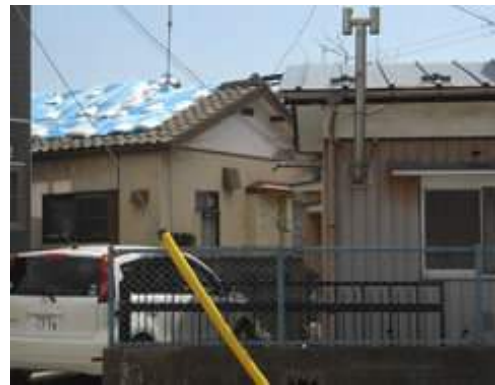
写真 5. 2. 4-2 日和が丘 屋根の被害

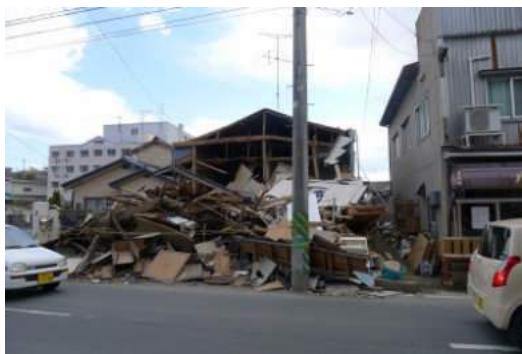
道路の両側では、地震により倒壊した木造住宅(写真 5.2.4-3)や、傾斜した店舗併用木造住宅(写真 5.2.4-4~5.2.4-6)、外壁が剥落した木造住宅(写真 5.2.4-7)、大きく傾斜した木造住宅(写真 5.2.4-8)、外壁に亀裂が入り、補修した木造住宅(写真 5.2.4-9)が確認された。道路に沿った方向に 1F の耐震要素が少ない店舗併用住宅が多いため、被害が大きかったことが推測される。

写真 5. 2. 4-3 倒壊した木造住宅

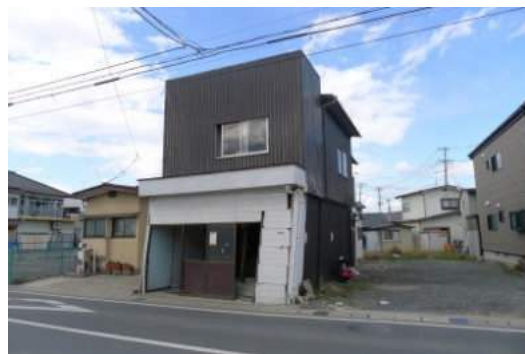
写真 5. 2. 4-4 傾斜した店舗併用木造住宅

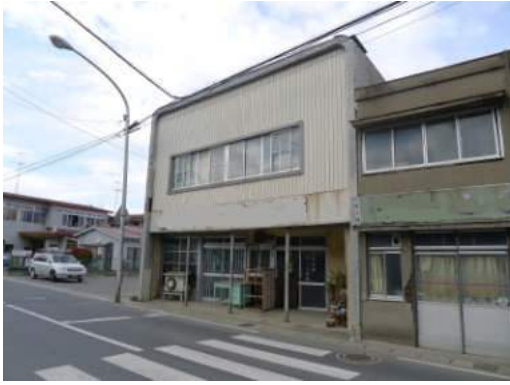
写真 5.2.4-5 傾斜した店舗併用木造住宅

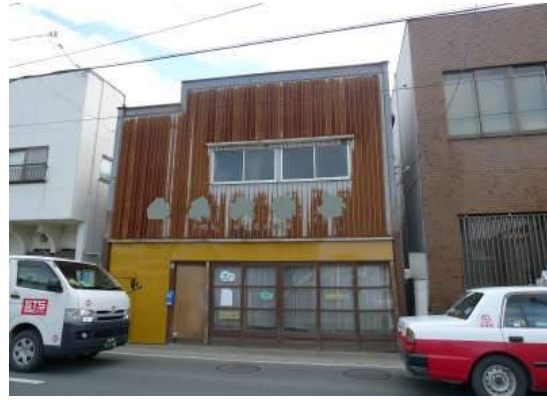
写真 5.2.4-6 傾斜した店舗併用木造住宅

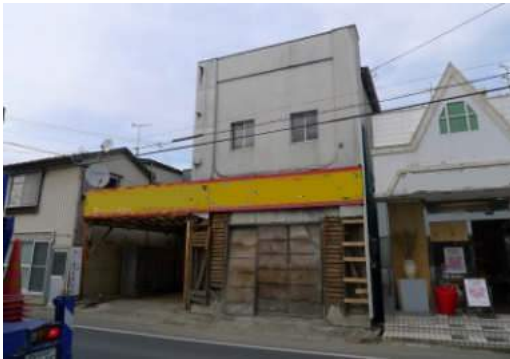
写真 5.2.4-7 外壁が剥落した店舗併用木造住宅

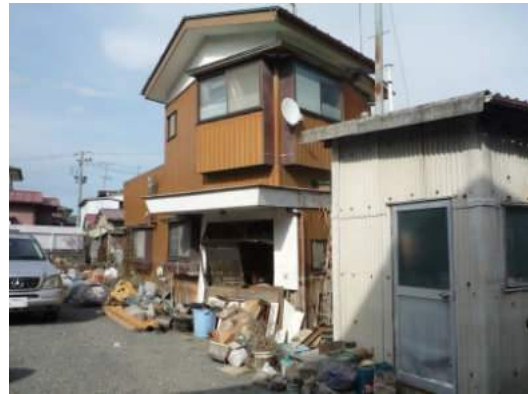
写真 5.2.4-8 大きく傾斜した木造住宅

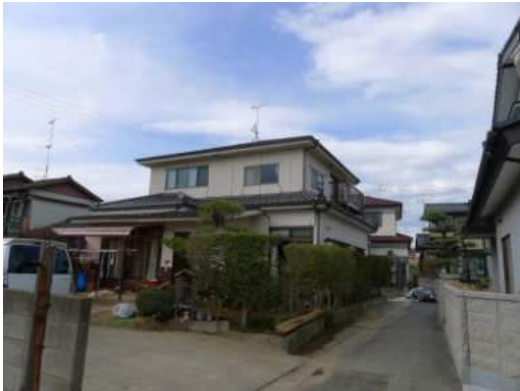
写真 5.2.4-9 外壁に亀裂の入った木造住宅

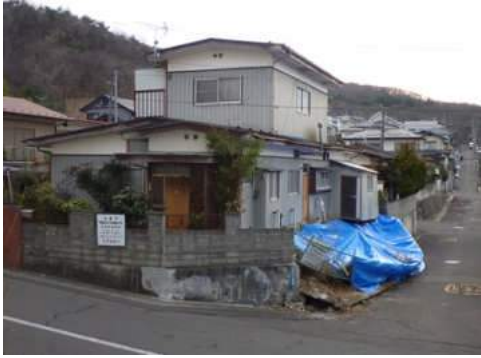
折立6丁目では、擁壁破壊に伴う住宅被害が散見され、被害が甚大なもの1件（写真5.2.5-1）が認められた。折立5丁目では、折立小学校の南西側一帯で、連続した地盤変状と擁壁破壊があり、10棟を超える住宅が大きく損壊している状況が認められた（写真5.2.5-2～5.2.5-6）。なお、少なくとも写真5.2.5-2および写真5.2.5-6については、既に応急危険度判定が実施され、“危険”の判定がなされていた。

写真 5.2.5-1 擁壁破壊と住宅被害
(青葉区折立 6 丁目)

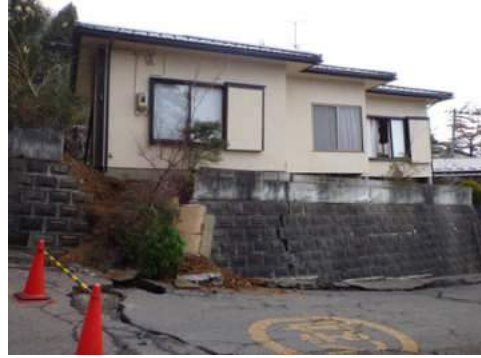
写真 5.2.5-2 擁壁破壊と住宅被害
(青葉区折立 5 丁目)

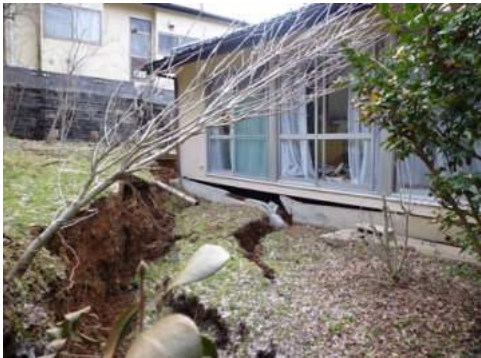
写真 5.2.5-3 写真 5.2.5-4 の住宅、
基礎が 90 cm 程度沈下
(青葉区折立 5 丁目)

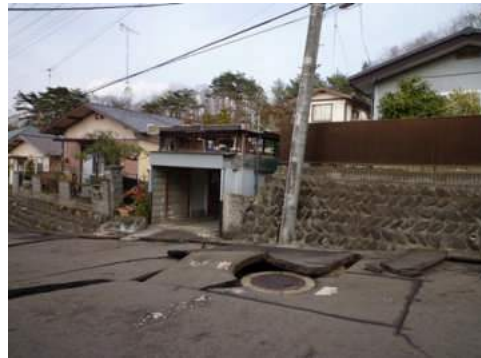
写真 5.2.5-4 道路の路面破壊
(青葉区折立 5 丁目)

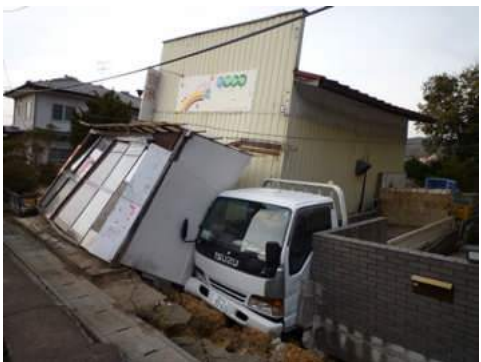
写真 5.2.5-5 地盤変状に伴う住宅被害
(青葉区折立 5 丁目)

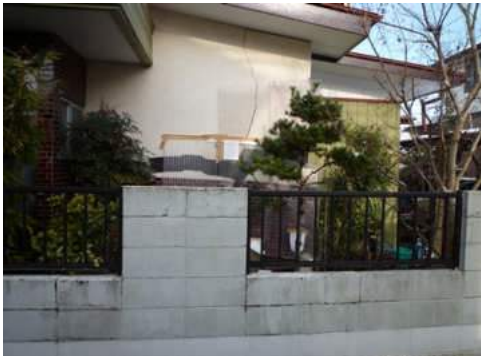
東北地方整備局建政部、仙台市青葉区役所により得られた情報に基づき、仙台市青葉区貝ヶ森において住宅等の被害概要調査を行った。傾斜地であるが擁壁そのものの被害は少なく、木造住宅の外壁の損傷などが確認された（写真 5.2.5-7）。

写真 5.2.5-7 モルタル外壁の損傷
（仙台市青葉区貝ヶ森）

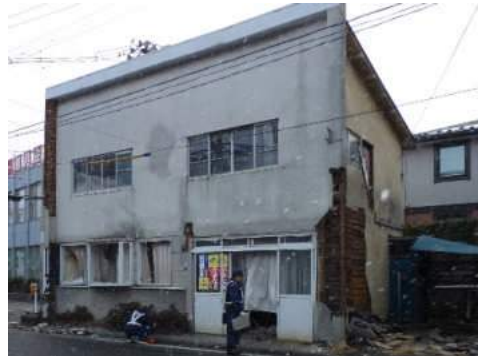
仙台市青葉区旭が丘に向かう途中、小松島において店舗併用住宅の外壁剥落を生じた被害があった（写真 5.2.5-8）。外壁モルタルの内側の木材（被害により露出した部分）には、腐

写真 5.2.5-8 モルタル外壁の剥落
（仙台市青葉区小松島）

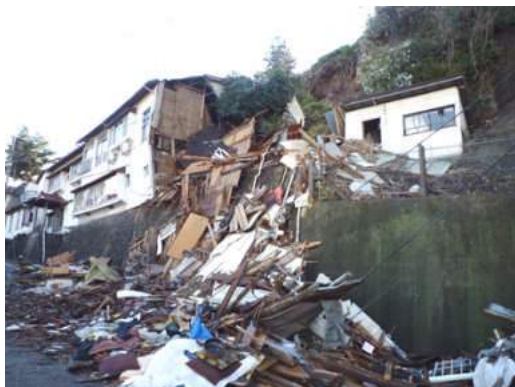
仙台市太白区向山の旅館が倒壊したとの情報に基づき、被害状況の調査を行った。傾斜地に建つ木造旅館で土塗り壁を用いた比較的年代が古いと思われる建築物であり、一部が崩壊して道路に落下していた（写真 5.2.5-12）。裏山の神社から状況を確認したところ、背後の裏山の土石が崩落して（写真 5.2.5-13）建築物の一部が押し倒したものと想像された。周辺の建物には、地震動による被害は特に認められなかった。

写真 5.2.5-12 旅館の倒壊現場
(仙台市太白区向山)

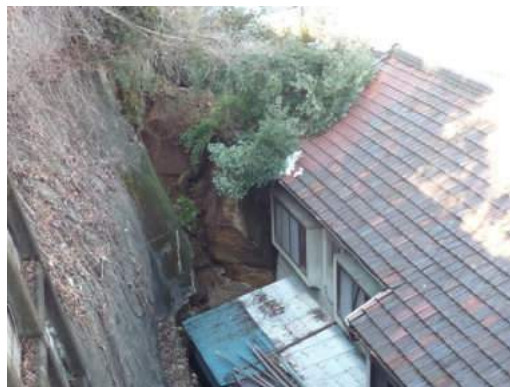
写真 5.2.5-13 崩壊した旅館の裏山

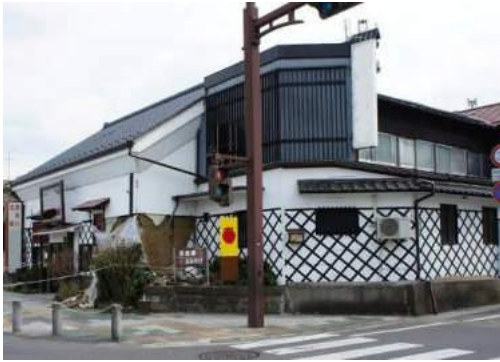
本町の倒壊した RC 造の通りを挟んで反対側の加治町付近に、木造家屋の被害が多数確認された。例えば、店舗に改装した土蔵が大きく損壊したもの（写真 5.2.6-1）、店舗併用住宅の 2 階部分のモルタルが大きく崩落したもの（写真 5.2.6-2、5.2.6-3）が確認された。剥落した外壁モルタルの下地や構造躯体の一部には、腐朽およびヤマトシロアリによる蟻害（写真 5.2.6-4～5.2.6-7）が複数確認された。モルタル外壁が剥がれて、落下しそうな危険な状態にあるもの（写真 5.2.6-8、5.2.6-9）も確認された。また、これらの近傍では、コンクリートブロック造と見られる建築物が倒壊していたが、これに隣接する木造住宅は、階段室部分が一部崩壊（写真 5.2.6-10）していた。

写真 5.2.6-1 土蔵を利用した店舗の被害

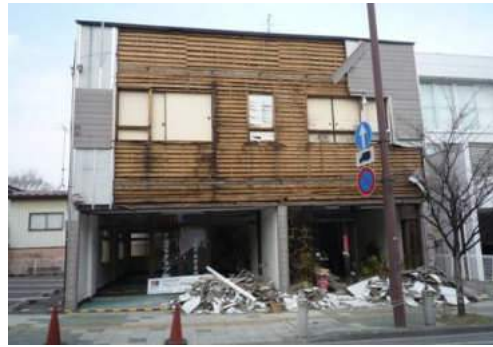
写真 5.2.6-2 ほぼ全面に渡り外壁モルタルが剥落した店舗併用住宅

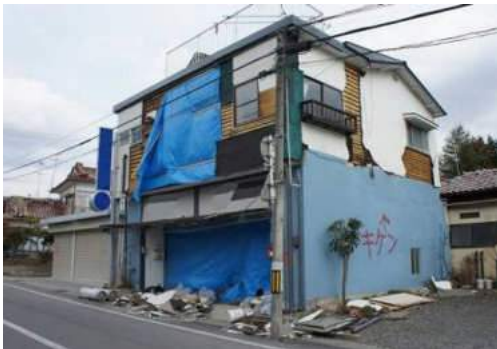
写真 5.2.6-3 店舗併用住宅の被害

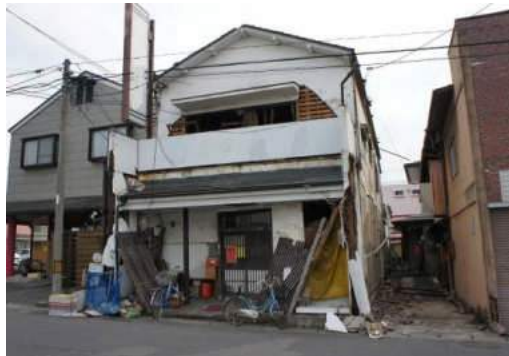
写真 5.2.6-4 大きく損壊した店舗併用住宅

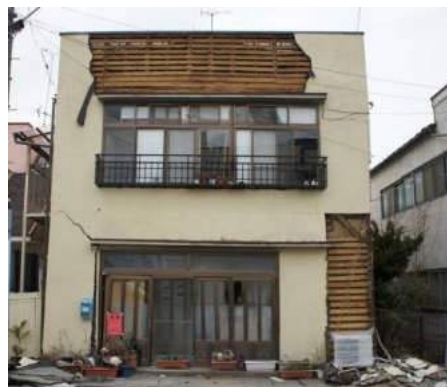
写真 5.2.6-6 外壁モルタルが剥落した住宅

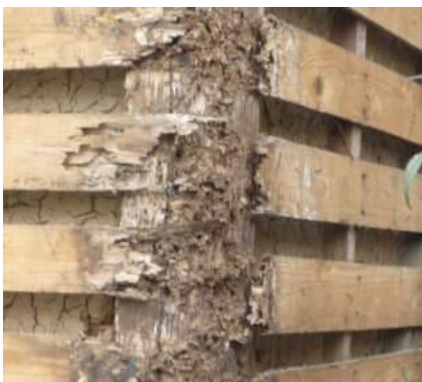
写真 5.2.6-7 写真 5.2.6-6 の柱・下地の生物劣化

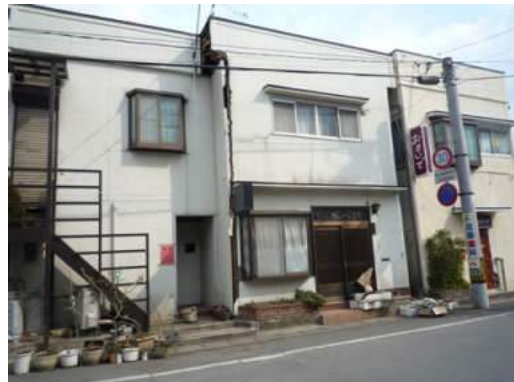
写真 5.2.6-8 外壁モルタルが剥落した住宅

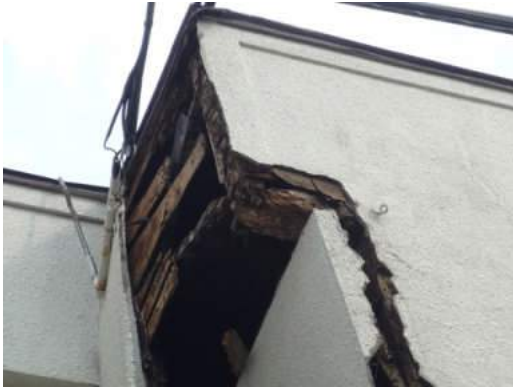
写真 5.2.6-9 写真 5.2.6-8 で外壁モルタル

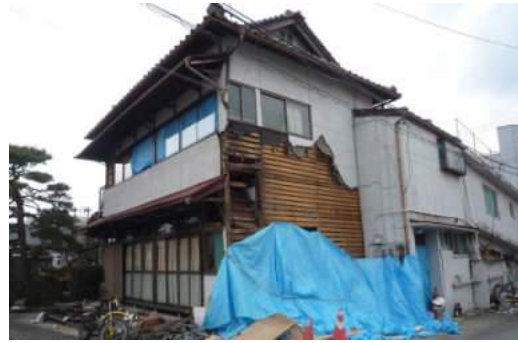
写真 5.2.6-10 階段室部分が崩壊した木造
が落下する危険性のある状態

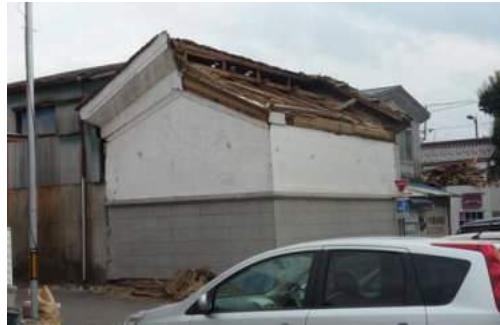
窓ガラスが破損したホテルの近傍では土蔵が大きく損壊し、残留変形（写真 5.2.6-11）があった。土蔵の被害では、屋根だけが崩壊する被害例も確認された（写真 5.2.6-12）。なお、他にも大きく損壊したと思われる店舗併用住宅（写真 5.2.6-13）があったが、解体撤去作業（写真 5.2.6-14）が始まっていた。

写真 5.2.6-12 屋根だけが崩壊した土蔵

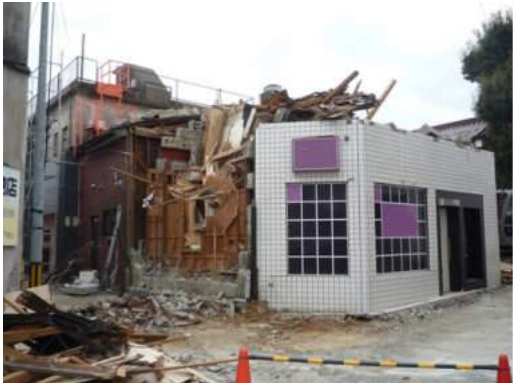
写真 5.2.6-13 大被害と推測される木造

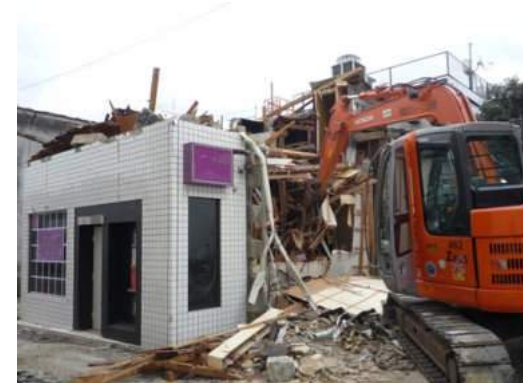
写真 5.2.6-14 写真 5.2.6-13 の解体撤去作業

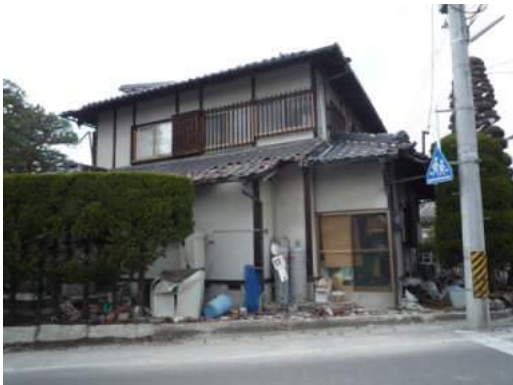
その他、屋根瓦の被害（写真 5.2.6-15）も多数確認された。一部損傷が見られたり、建物全体が傾斜している RC 造も確認された。この付近では、鳥居が落下し（写真 5.2.6-16）、残留変形が認められる木造（写真 5.2.6-17）もあった。

写真 5.2.6-15 屋根瓦の被害

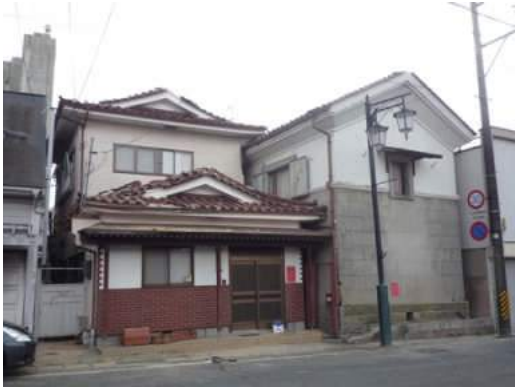
写真 5.2.6-17 残留変形が残る木造住宅

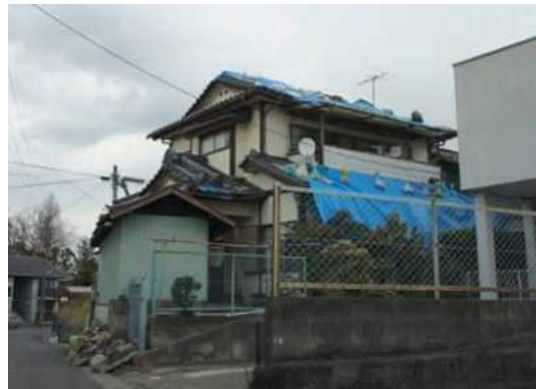
写真 5.2.6-20 屋根瓦の被害

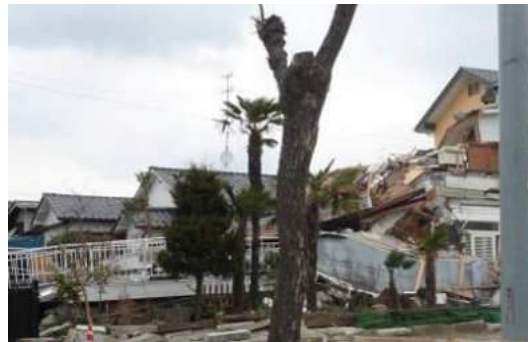
写真 5.2.6-22 倒壊家屋 (構造種別不明)

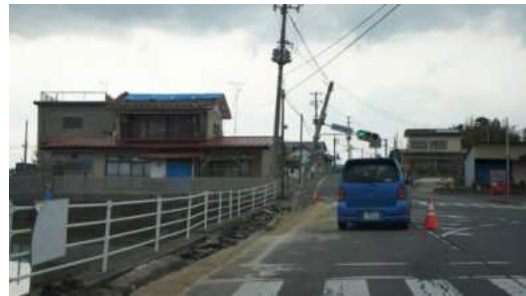
写真 5.2.6-26 傾倒した信号機

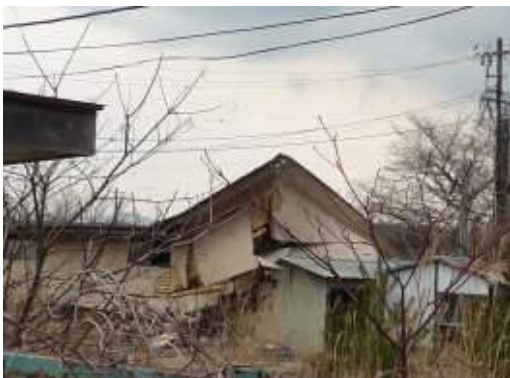
写真 5.2.6-27 倒壊した建築物

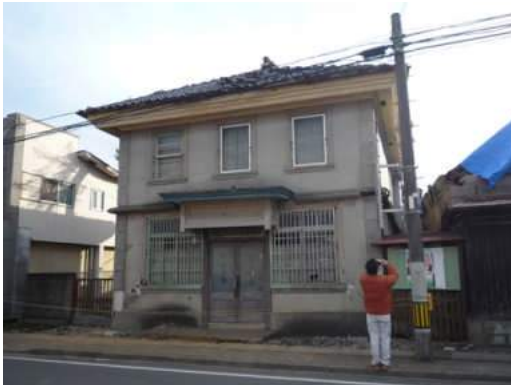
町役場周辺の鉄骨造建物で外壁の脱落が数棟認められた。また、石造りの蔵が大きく損壊（写真 5.2.7-2）していた。石造りの外壁を有する旧郵便局庁舎の外壁が剥落した（写真 5.2.7-3）部位から柱材及び土台の生物劣化（写真 5.2.7-4）が確認された。

写真5.2.7-3 旧郵便局庁舎の被害

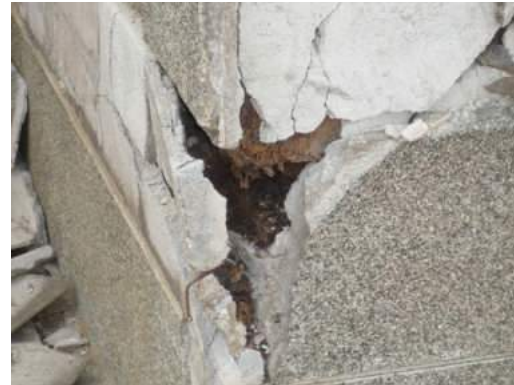
写真5.2.7-4 写真5.2.7-3柱脚部の生物劣化

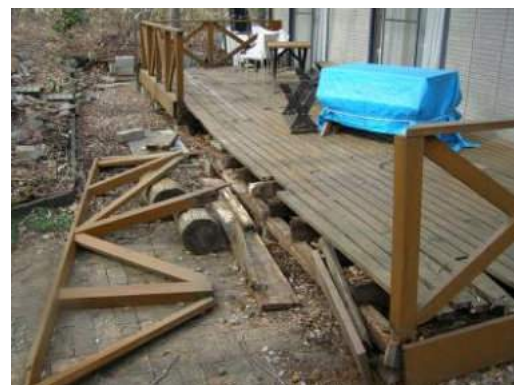
写真 5.2.7-6 ウッドデッキの損壊
(豊原乙地区)

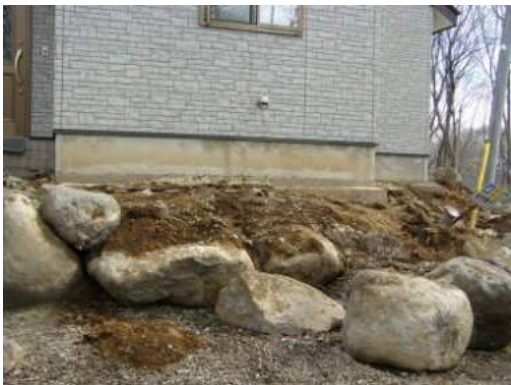
写真 5.2.7-7 外構の石の崩壊
(豊原乙地区)

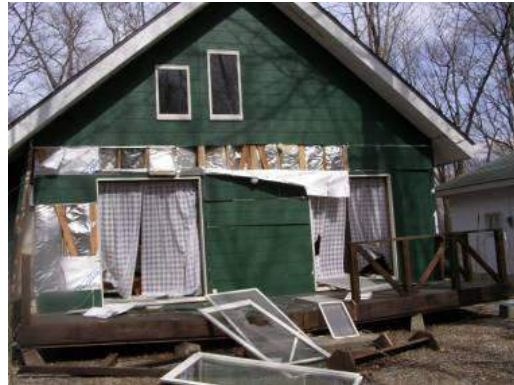
写真 5.2.7-8 大きく損壊した建物
(豊原乙地区)

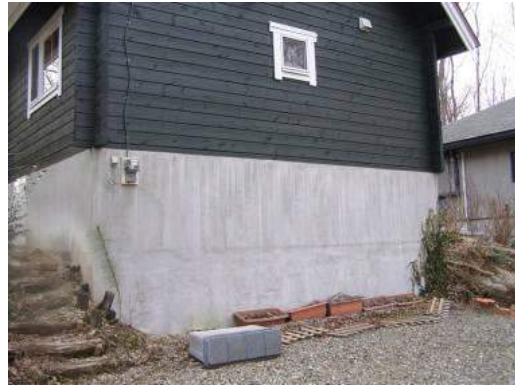
写真 5.2.7-10 高基礎部分のひび割れ (豊原乙地区)

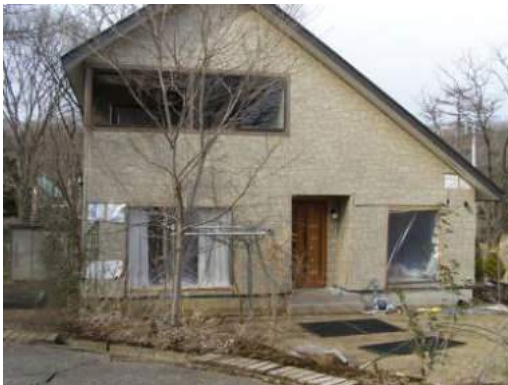
写真 5.2.7-11 サイディングの剥落 (豊原乙地区)

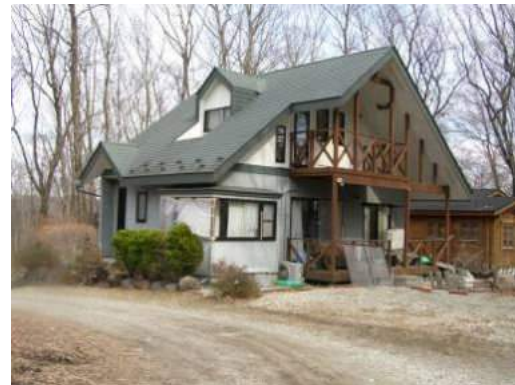
写真 5.2.7-12 窓ガラスの割れ (豊原乙地区)

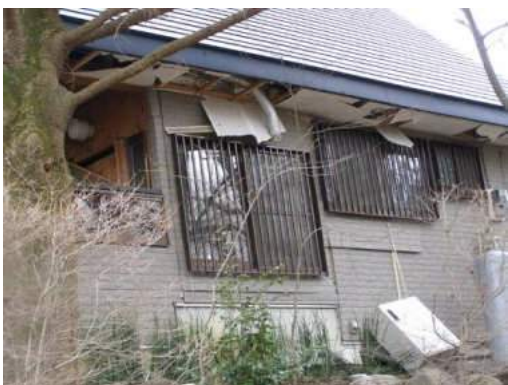
写真 5.2.7-13 軒裏天井の落下 (豊原乙地区)

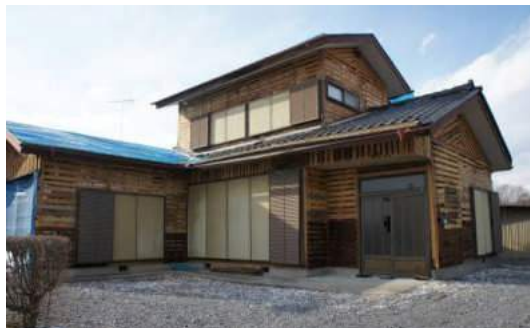
西大久保地区富岡において、1 階外壁の大部分が剥落している住宅が数棟認められた（例えば、写真 5.2.7-14、5.2.7-15）。写真 5.2.7-14 の住宅の接合部仕様を確認すると、柱-横架材端部、筋かい端部ともにかすがい 2 本のみで固定されている状況であった（写真 5.2.7-16）。また、残留変形が大きな住宅（写真 5.2.7-17）や、地盤変状により大きく損壊している住宅（写真 5.2.7-18）も認められた。

写真 5.2.7-14 住宅の外壁の剥落 (西大久保地区)

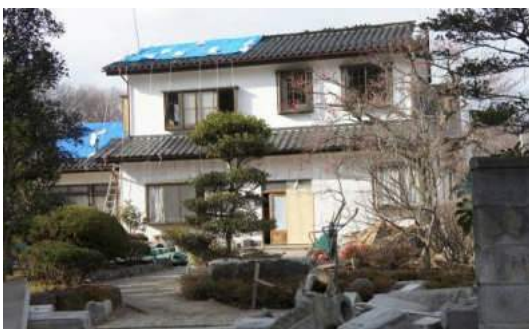
写真 5.2.7-15 住宅の外壁の剥落 (西大久保地区)

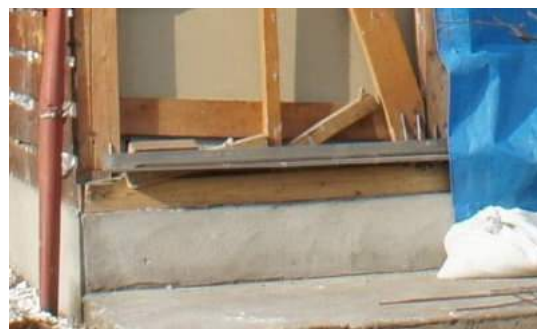
写真 5.2.7-16 写真 5.2.7-14 の柱脚、筋かい端部接合部

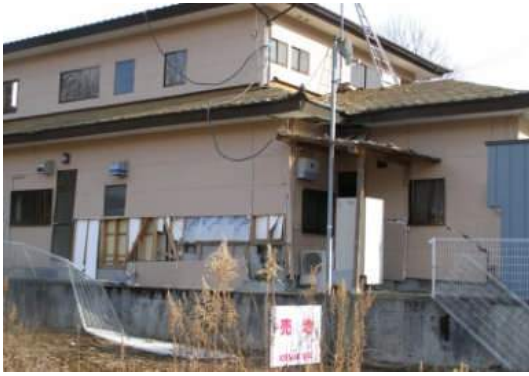
写真 5.2.7-17 残留変形が大きい家屋
(西大久保地区)

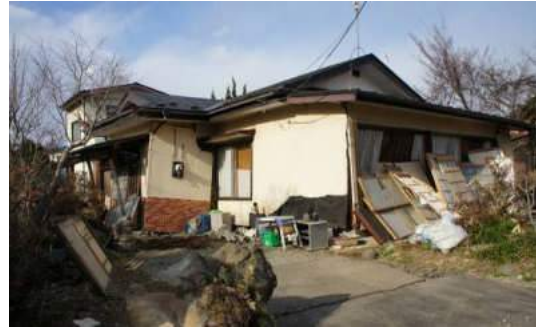
写真 5.2.7-18 地盤変状に伴う住宅被害
(西大久保地区)

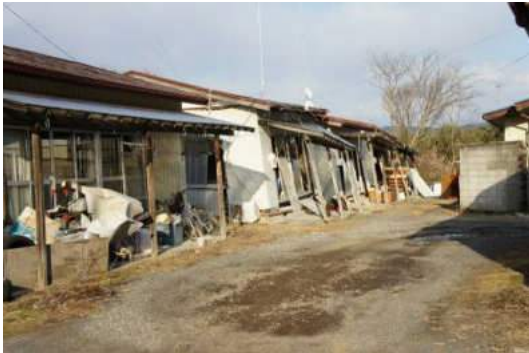
写真 5.2.7-19 地盤変状に伴う木造の
被害 (塩阿久津上地区)

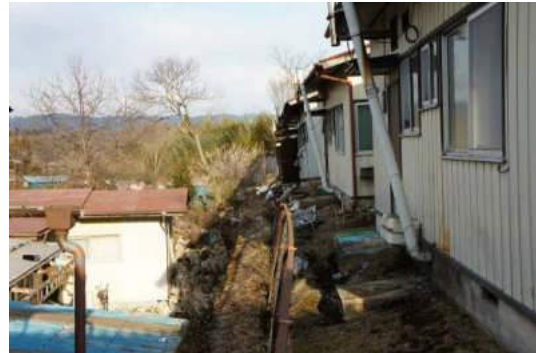
写真 5.2.7-20 写真 5.2.7-19 の立地
(擁壁上部)

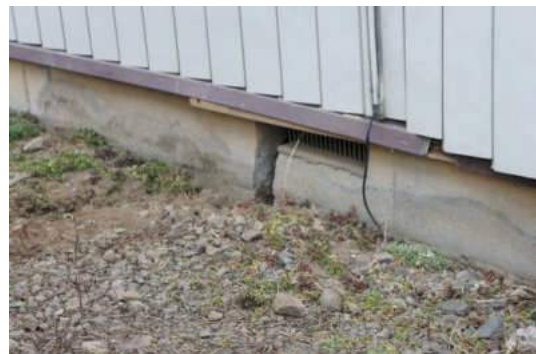
写真 5.2.7-22 写真 5.2.7-19 の無筋基礎の
ひび割れ

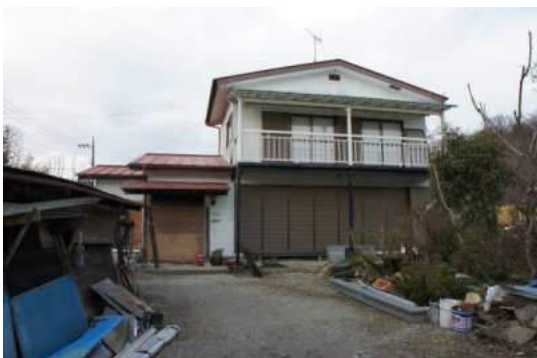
木造 2 階建住宅が大きく損壊しているのが確認された（写真 5.2.7-23）。柱-横架材端部はかすがいで固定されており（写真 5.2.7-24）。また基礎は無筋基礎であった（写真 5.2.7-25）。浴室部分のブロック積上部の木材には蟻害が確認された（写真 5.2.7-26）。

写真 5.2.7-23 大きく損壊した木造住宅
(茶臼地区)

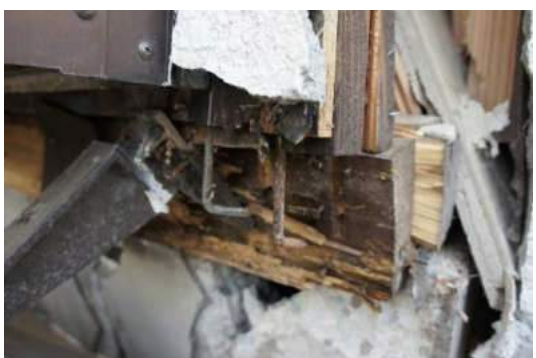
写真 5.2.7-24 写真 5.2.7-23 の柱脚接合部
及び生物劣化

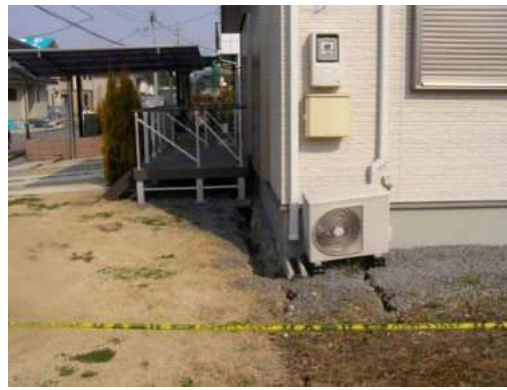
造成宅地であるロビンシティ（写真5.2.8-3）では、地震動被害よりも、地盤の変状（写真5.2.8-4）による塀や擁壁のひび割れ（写真5.2.8-5、写真5.2.8-6）、路盤の陥没（写真5.2.8-7）、宅地地盤の浮沈（写真5.2.8-8）、建物の基礎の割れ（写真5.2.8-9）などが多数確認された。他に、屋根瓦（特に棟瓦）の被害が多数見受けられ、盛土部分の地盤変状による階段の傾斜（写真5.2.8-10）や塀の崩壊も確認された。

写真 5.2.8-4 地盤のひび割れとすべり

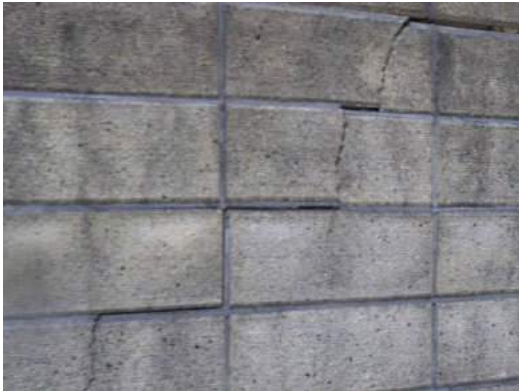
写真 5.2.8-5 塀のひび割れ

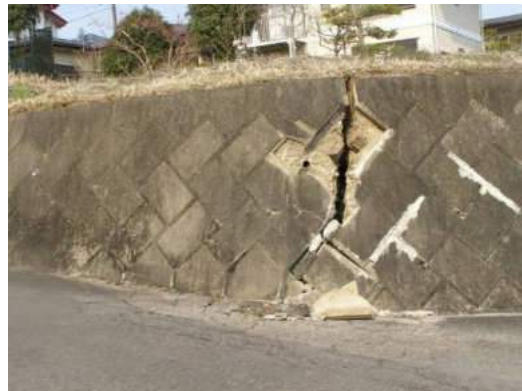
写真 5.2.8-6 擁壁のひび割れ

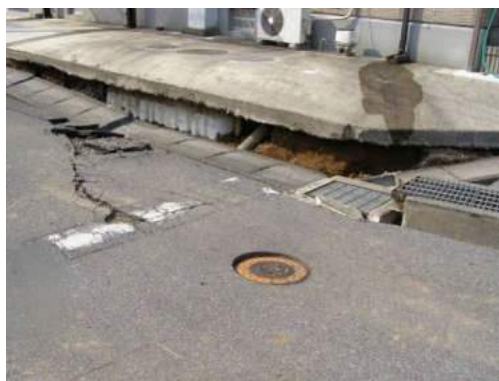
写真 5.2.8-8 宅地地盤の浮沈

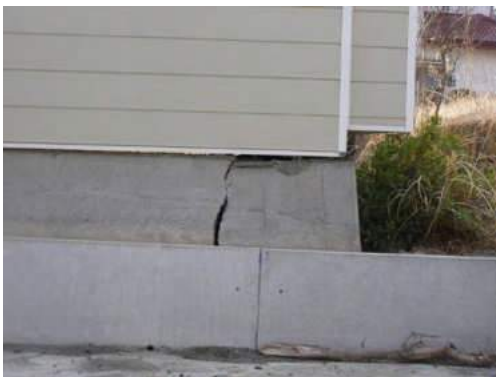
写真 5.2.8-9 住宅基礎の割れ

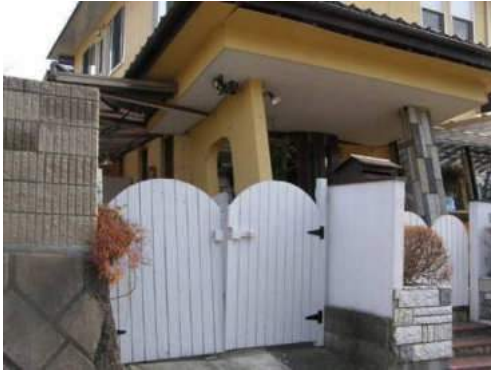
写真 5.2.8-11 地盤変状により大きく傾いた住宅
