国土技術政策総合研究所資料

建築研究資料

平成 23 年（2011 年）東北地方太平洋沖地震調査研究（速報）

Quick Report of the Field Survey and Research on
“The 2011 off the Pacific coast of Tohoku Earthquake”

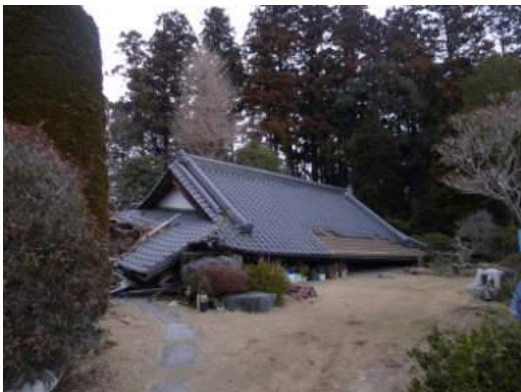
大谷石と見られる石を使った塀の被害が多い。農家型の住家が倒壊するなどの被害（写真5.2.9-1、5.2.9-2）が見られた。道路に埋設されたマンホールが大きく浮き上がっていた（写真5.2.9-3）。水田を埋め立てた敷地に建つ住宅で、モルタル外装仕上げが落下する被害（写真5.2.9-4）が見られた。

写真 5.2.9-1 1階が完全に崩壊した住宅

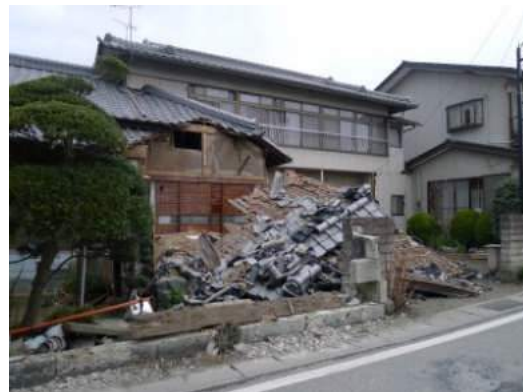
写真 5.2.9-2 住宅の玄関部分の崩壊

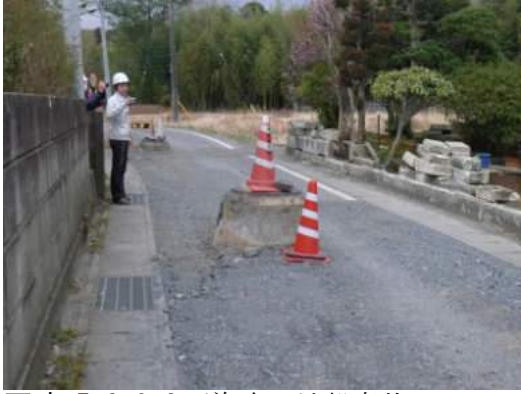
写真 5.2.9-3 道路の地盤変状
(写真 5.2.9-2 の前面道路)

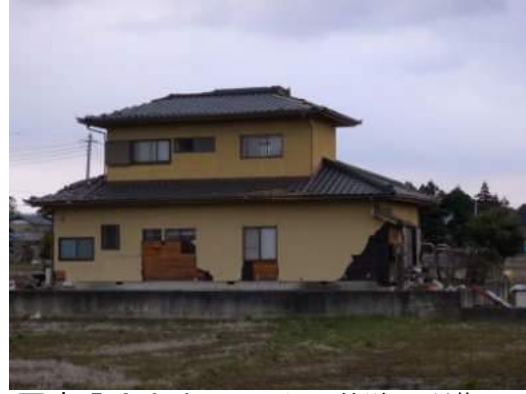
写真 5.2.9-4 モルタル外壁の剥落

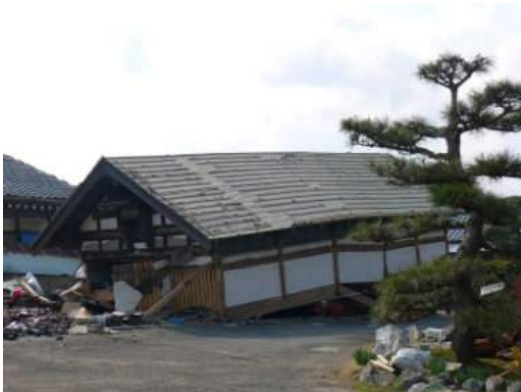
下河原地区で、納屋の倒壊が多く見られた(写真 5.2.10-1)。大型の納屋である長屋門も大きく損壊していた(写真 5.2.10-2)。店舗併用住宅(写真 5.2.10-3)、空家と想像される住家(写真 5.2.10-4)など、複数の家屋が大きな被害を受けていた。その他、門部壊地区でも、納屋の倒壊が多く見られた。

写真 5.2.10-1 倒壊した納屋
(那珂市門部)

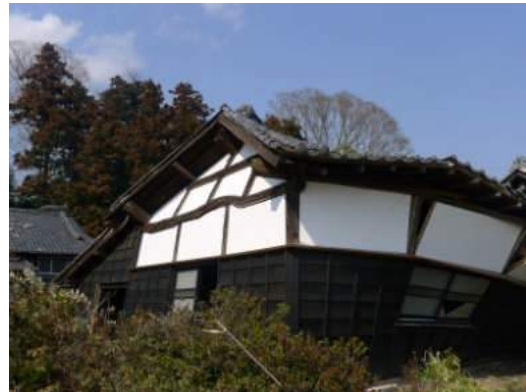
写真 5.2.10-2 大きく傾斜した納屋
(那珂市門部)

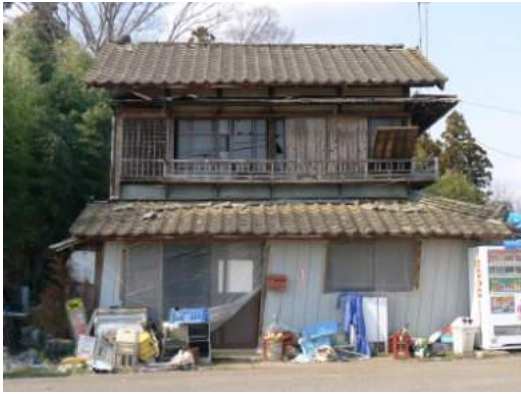
写真 5.2.10-3 店舗併用住宅の被害
(那珂市門部)

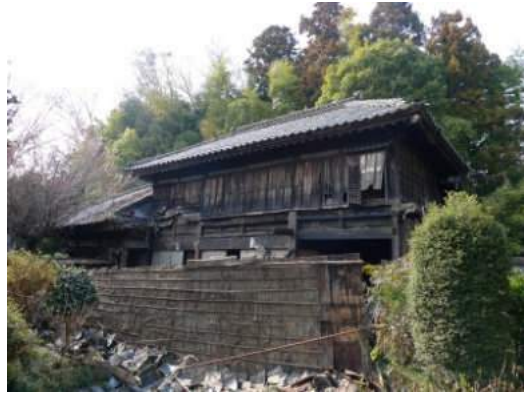
写真 5.2.10-4 下屋の被害 (那珂市門部)

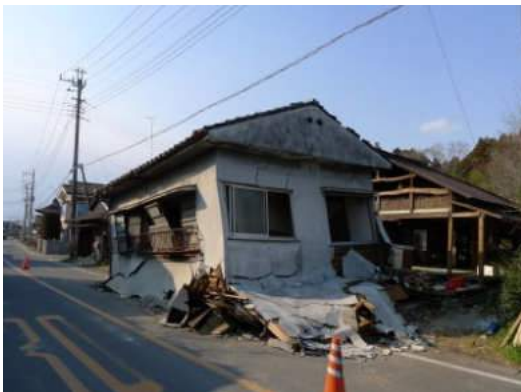
瓜連の市街地で、2階建てモルタル外装の住家が、道路側に完全に倒壊していた（写真 5.2.10-5）。ただし、空家であったと想像される。周辺の商店で一部モルタル外装仕上げが落下しており、内部の木材に劣化が見られた。（写真 5.2.10-6）

写真 5.2.10-5 倒壊した住宅
(那珂市瓜連)

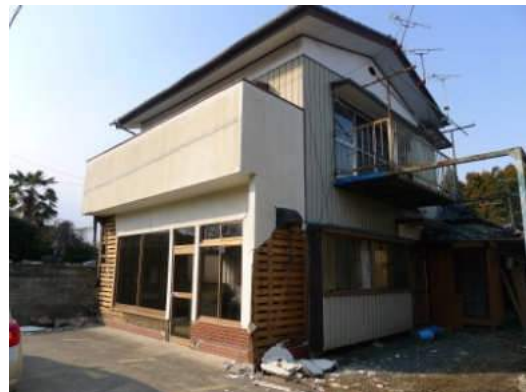
写真 5.2.10-6 モルタルの剥落 (那珂市瓜連)

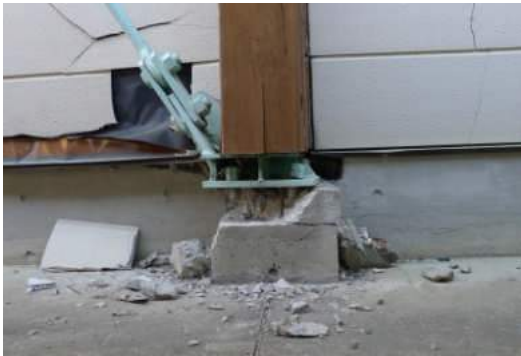
昭和 60 年代に建設された木造体育館（湾曲集成材：写真 5.2.10-7, 5.2.10-8）で、鋼製ブレースの伸び・座屈、ブレース定着部の基礎コンクリートの破損、ひび割れが見られた（写真 5.2.10-9）。木造校舎（写真 5.2.10-10）では、木製の筋かいのはずれ（写真 5.2.10-11）、RC 造の階段室との衝突による金属製屋根板・木質床材・内装材の変形が見られた。木製ベランダの手摺り支柱の破損・はずれが見られた。隣接する那珂市役所支所に設置された震度計の設置状況（写真 5.2.10-12）を確認した。

写真 5.2.10-9 基礎コンクリートの破損

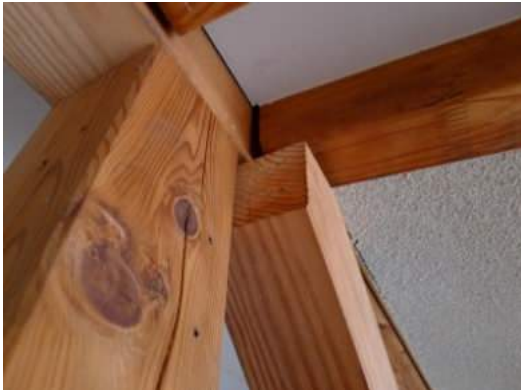
写真5.2.10-11 写真5.2.10-10の筋かいのはずれ

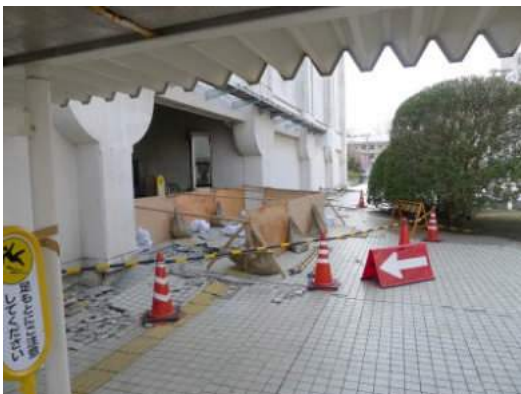
写真 5.2.11-1 市役所周辺の地盤変状

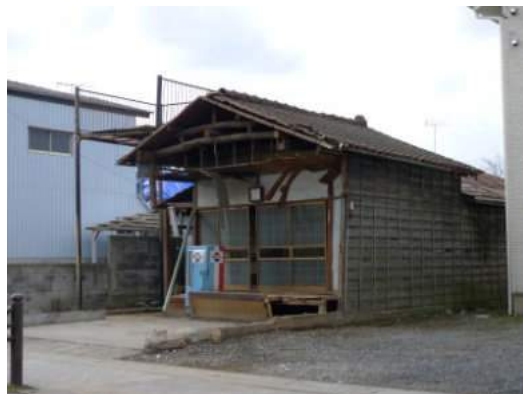
写真 5.2.11-2 損壊部が撤去された住宅
(水戸市本町)

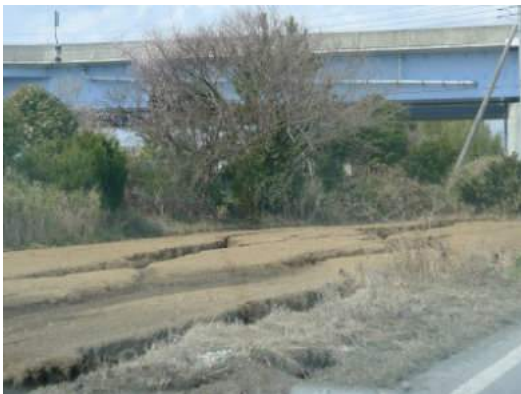
大洗町に近い大野地区では、高速道路の橋脚で地盤との段差が見られ、液状化による噴砂の痕（写真5.2.11-7）が見られた。水戸市および周辺地域では、住宅の塀に大谷石と見られる石が使われているケースが多かった。

写真 5.2.11-7 道路沿いの地盤変状 (水戸市大野地区)

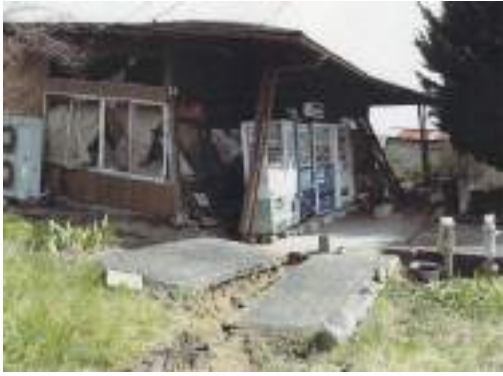
前述の三日月湖の円弧内側へ通じる道路の損傷が激しく、道路の補修工事中でアクセスできなかったが、常総市建築課にレストハウスの被害状況の写真をご提供頂いた。レストハウス近辺の地盤の損傷（写真 5.2.12-2）は激しく、レストハウスも著しく傾斜した（写真 5.2.12-1）ことが分かる。

写真 5.2.12-1 大きく損壊したレストハウス（常総市上蛇町、常総市提供）

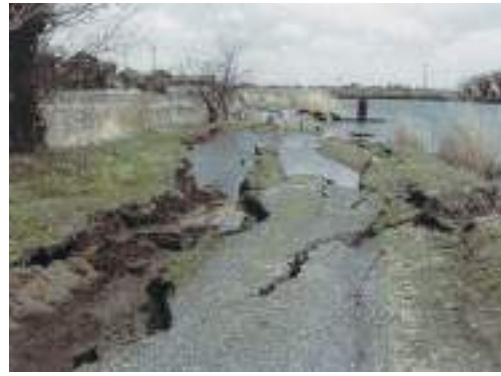
写真 5.2.12-2 レストハウス近辺の地盤の損傷（常総市提供）

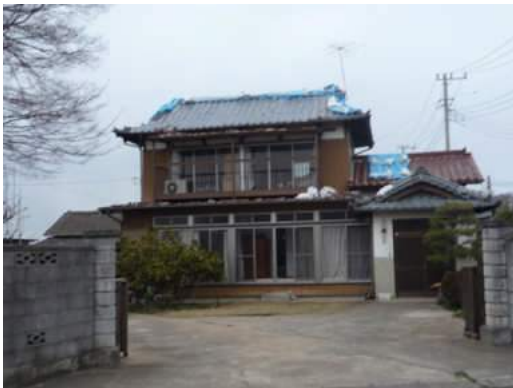
また、前述の液状化によって傾いた住宅を発見することはできなかったが、屋根瓦の被害（写真 5.2.12-3）は多く見られ、その割合は比較的高いと感じられた。

写真 5.2.12-3 常総市上蛇町の屋根瓦の被害

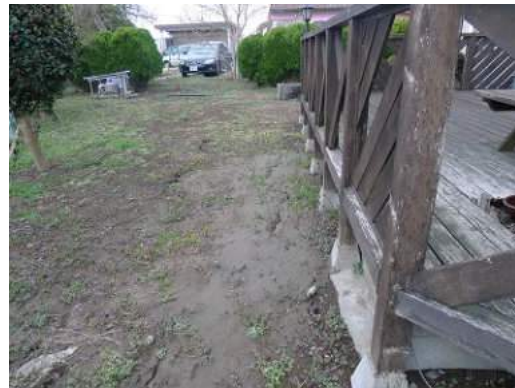
一方、これらの付近では地盤の液状化によると見られる噴砂痕（写真 5.2.12-4）が多く確認された。なお、常総市関連の調査地の位置関係を図 5.2.12-1 に示す。

写真 5.2.12-4 液状化による噴砂痕

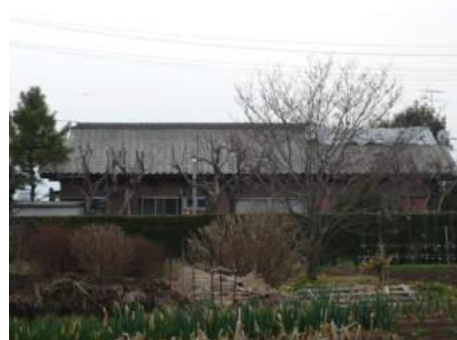
調査者の見るところ、高須町、川原代町（図 5.2.13-1 参照）の被害はかなり軽微で、和瓦、特に棟瓦の滑落が散見される程度（写真 5.2.13-2）である。重そうな和瓦でも落下していな

写真 5.2.13-2 屋根瓦の落下
(龍ヶ崎市高須町)

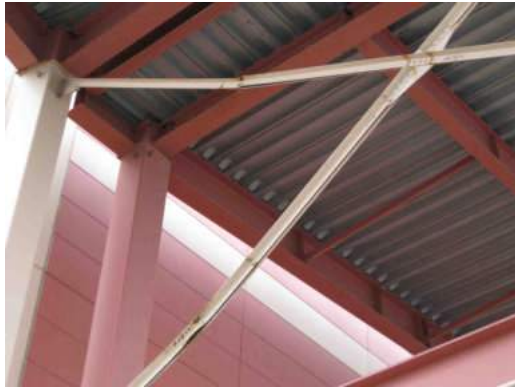
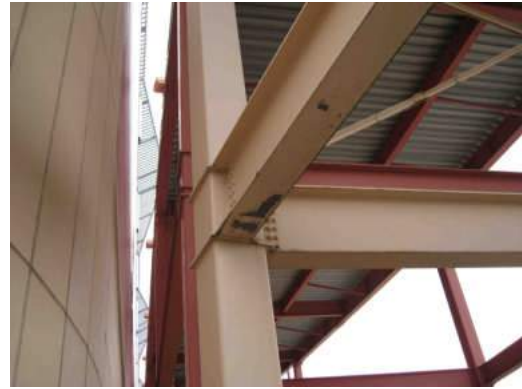
ショッピングセンターの駐車場へのスロープのブレース材 (山形鋼ダブル) の座屈が観察された。また、梁端部で塗装の剥がれが観察された (写真 5.3-3)。

(a) ブレース（山形鋼ダブル）の座屈

(b) 梁端部塗装の剥がれ

写真 5.3-3 ショッピングセンタースロープの被害（水戸市）

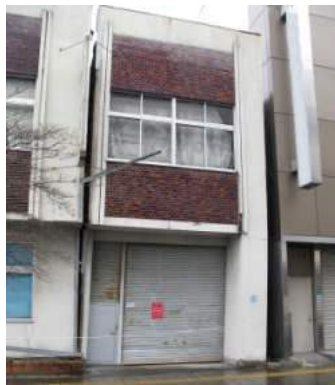
2階建てのS造と思われる建築物で、1階に比較的大きな残留変形が見られるものがあつた（写真5.3-4）。仕上げが同じことやエキスパンションジョイントと思われる部材があつたことから、写真中央の建築物は写真左側の建築物と一体となつていた増築部分と考えられる。地震時の振動によって両者が衝突し、写真左側の部分の剛性が高かつたことなどにより、増築部分が右側へと押し出されるように変形したのではないかと推察される。

写真 5.3-4 1階の残留変形（仙台市若林区）

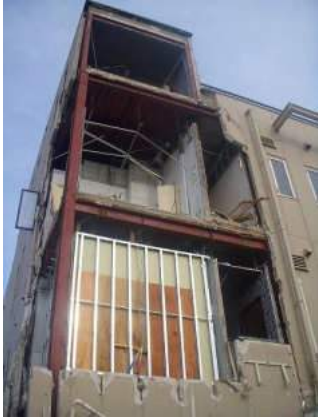
ALCパネル等の外装材が脱落している被害例が各地で散見された（写真5.3-5～12）。たとえ3階建て程度であっても高所から重量の大きいALCパネル等の外装材が落下することは極めて危険性が高いため、耐震的な配慮や落下防止（フェールセーフ）の措置を講じることが望まれる。

写真 5.3-5 外装材の脱落 (二本松市)

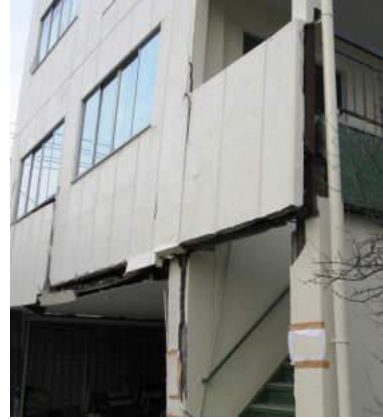
写真 5.3-6 外装材の剥離、腐食した隅柱の破断 (郡山市)

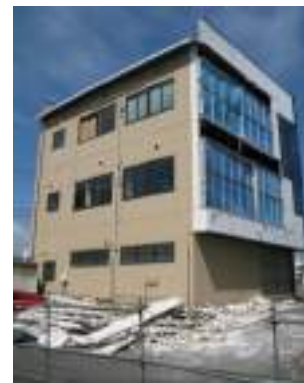
写真 5.3-10 ALCパネルの脱落 (白河市)

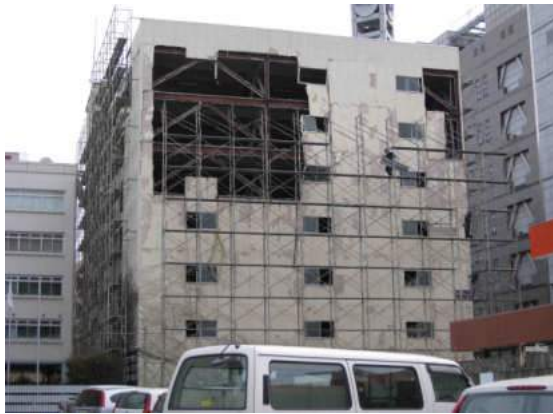
写真 5.3-11 駐車場の外装材の脱落（水戸市）

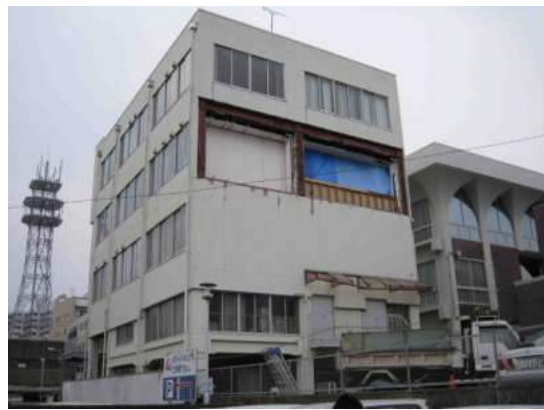
写真 5.3-12 事務所の外装材の脱落（水戸市）

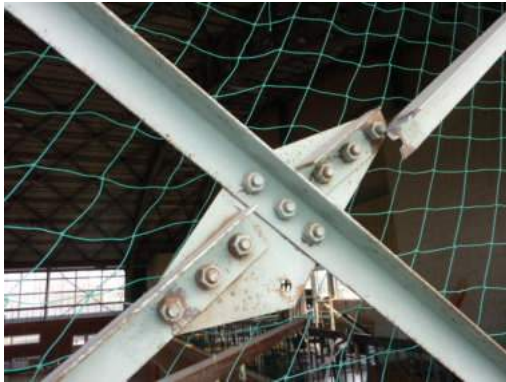
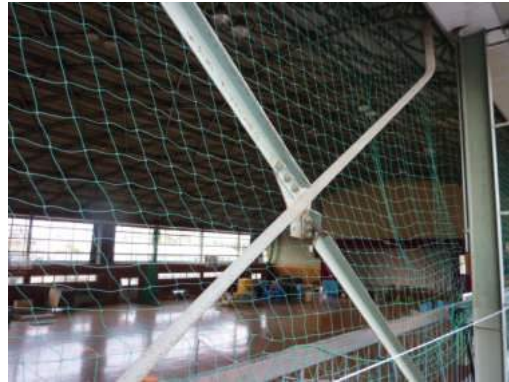
NAK-1	那珂市	1965年頃	1	下部RC造, 上部S造, 桁行ブレース	構造被害: 桁行の構面に大きな被害が見られた。ブレースのホルド欠損部の破断や座屈が多数見られた。ブレースは4構面のうち3構面に破断が生じていた。 非構造被害: 天井の木毛セメント板が3枚脱落していた。窓サッシが2箇所ですり落ちていた。	P校 体育館	
HTN-1	ひたちなか市	1965年頃	1	下部RC造, 上部S造, 桁行ブレース	構造被害: 無し。 非構造被害: 照明が天井裏に外れた。	Q校 体育館	H22年耐震補強済

(a) 接合部の破断

(b) 座屈と接合部の破断

写真 5.3-16 鉛直ブレースの座屈と接合部の破断 (NAK-1)

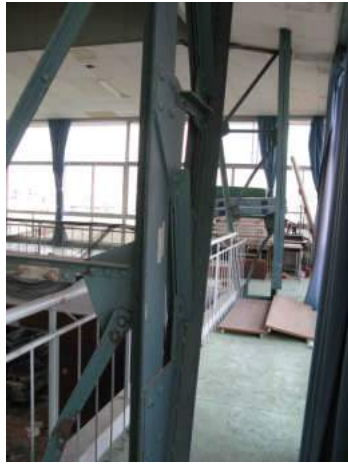
今回調査した体育館の中の1棟で、いくつかのラチス柱で、斜材の座屈の被害が観察された (写真 5.3-18)。

(a) ラチス柱全景

(b) 座屈した斜材

写真 5.3-18 ラチス柱の斜材の座屈 (HTC-4)

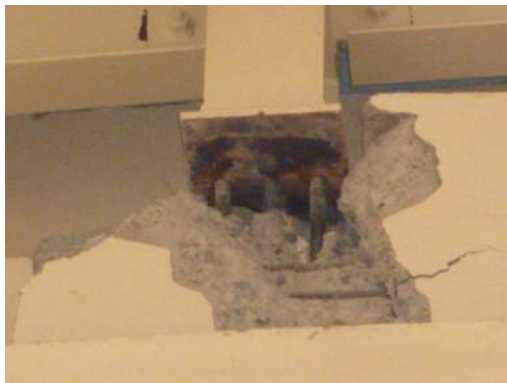
MIT-3	"	1990年頃	2	RC造, 屋根S造	構造被害: RC造柱とS造屋根が接続する支承部分で、コンクリートの剥落が観察された。 非構造被害: 内壁仕上材がRC造梁との取り付け箇所ですり落ちていた。	J校 運動施設 体育館	
MIT-4	"	1965年頃	1	S造, 両方向ラーメン	構造被害: 無し。 非構造被害: 舞台上の葡萄棚脇の内壁仕上げでコンクリートが剥落していた。天井中央部に少しふくらみが見られた。外壁仕上材が部分的に脱落していた。	K校 体育館	
MIT-5	"	1965年頃	1	S造, 両方向ラーメン	構造被害: 無し。 非構造被害: 天井がほぼ全面で脱落していた。ラスモルタル外壁が脱落していた。窓ガラスの割れ、サッシの脱落が見られた。	K校 卓球場	
MIT-6	"	1970年頃	1	下部RC造, 上部S造, 桁行ブレース	構造被害: アーチ状の梁中央部に塗装の剥れがあった(地震以前はこれほどの塗装の剥れは見られなかったとの情報があった)。 非構造被害: 天井が外れかけていたので、一部撤去したとの情報があった。窓ガラスが数十枚割れていた。体育館周辺で地盤の割れや沈下が確認された。	L校 体育館	
MIT-7	"	1965年頃	2	RC造, 屋根S造	構造被害: 屋根面水平ブレースが多数破断していた。 非構造被害: 舞台上部の内壁がはらみだし仕上材が脱落していた。天井の約2/3が脱落していた。天井材の水平部分には折板、傾斜部分にはせっこうボードが使用されていた。	M校 体育館	
MIT-8	"	1997年頃	2	RC造, 屋根S造	構造被害: RC造柱とS造屋根が接続する部分にコンクリートの剥落があった。 非構造被害: 天井のガラスウール板が多数脱落していた。Tバーの脱落は見られなかった。	N校 体育館	
MIT-9	"	1965年頃	1	S造, 両方向ラーメン	構造被害: 無し。 非構造被害: 妻面との取り付け部で天井板が一部外れていた。	N校 格技場	
MIT-10	"	1965年頃	1	下部RC造, 上部S造, 桁行ブレース	構造被害: ブレースの座屈、ガセットプレートの変形、ボルトの滑りが見られた。 非構造被害: 窓ガラスが3枚割れたとの情報があった(修復済み)。	O校 体育館

今回調査した体育館は屋根のみS造のものも多かった。コンクリートが剥落してアンカーボルトが露出しているもの（写真 5.3-19～20）、屋根の支承部でRC造柱の仕上げモルタルが剥落したもの（写真 5.3-21～22）、ホールインアンカーが抜け出したもの（写真 5.3-23）があった。また屋外の支承部でもコンクリートの剥落が見られた（写真 5.3-24）。

写真 5.3-19 コンクリートの剥落とアンカーボルトの曲げ (MIT-3)

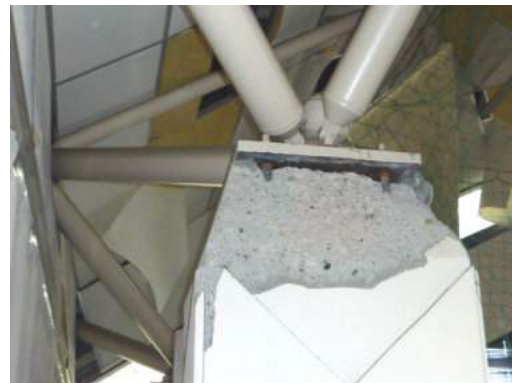
写真 5.3-20 コンクリートの剥落 (MIT-8)

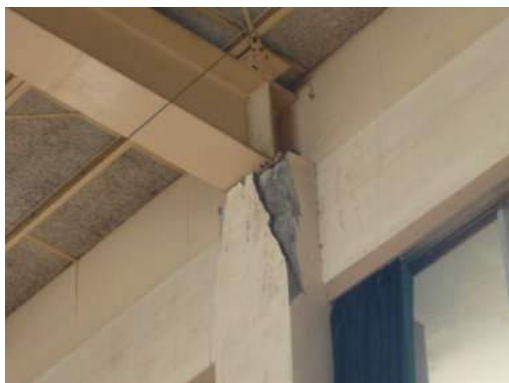
写真 5.3-21 仕上げモルタルの剥落 (MIT-25)

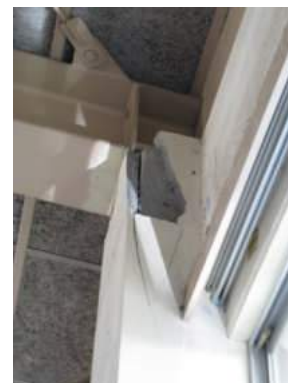
写真 5.3-22 仕上げモルタルの剥落 (MIT-27)

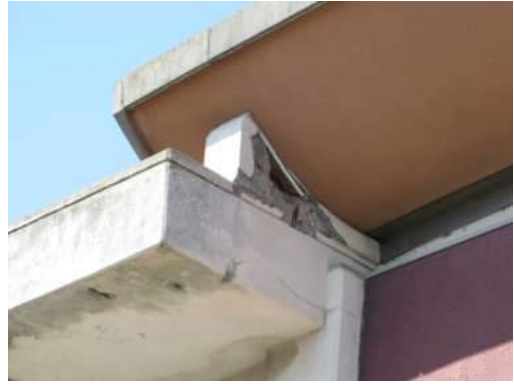
写真 5.3-24 外部の屋根支承部(MIT-26)

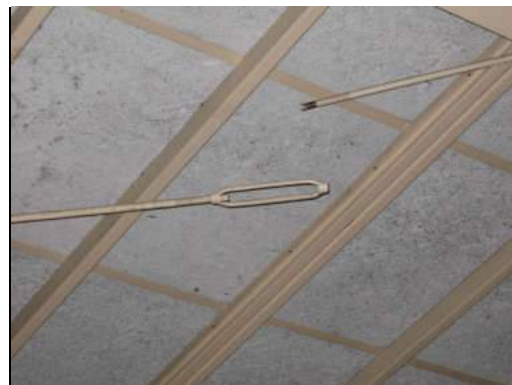
写真 5.3-28 ターンバックルの破断(MIT-25)

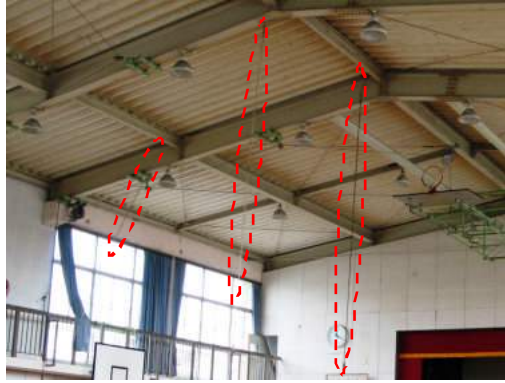
写真 5.3-29 ターンバックルの端部破断による垂れ下がり (KSM-1)

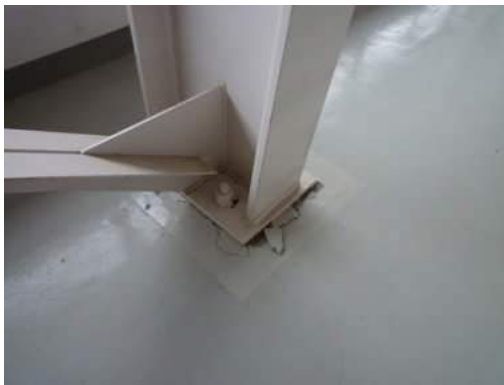
上部 S 造下部 RC 造で、ギャラリーにある柱脚部分のコンクリートやモルタルにひび割れが生じる被害が見られた (写真 5.3-30~32)。また、1 層 S 造のグランドレベルにある柱脚でもひび割れや亀裂が見られた (写真 5.3-33~34)。

写真 5.3-30 モルタルの損傷 (栗原市)

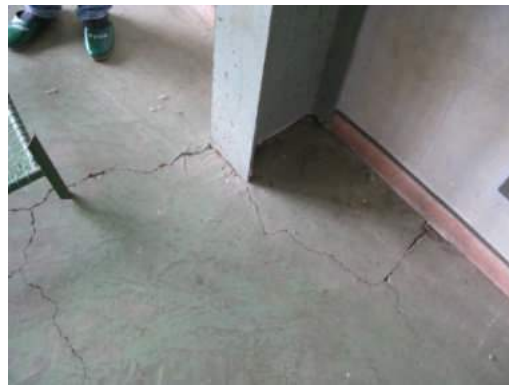
写真 5.3-31 柱脚部のひび割れ (HKT-1)

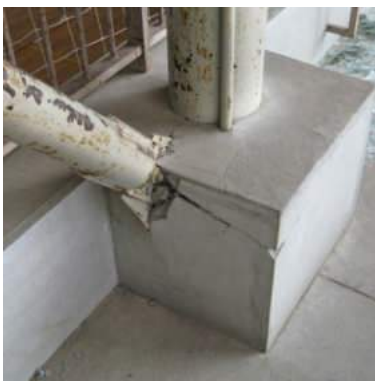
写真 5.3-32 ひび割れ (HKT-2)

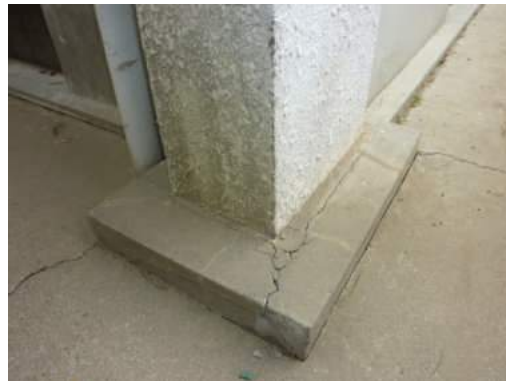
MIT-13	"	1978年	1	S造,両方向ラーメン	構造被害:柱脚にコンクリートのひび割れが見られた。 非構造被害:窓ガラスが4枚割れたとの情報があった(復旧済み)。外壁タイルの剥落、コンクリートブロック壁のひび割れが見られた。	B校 武道場	
MIT-14	"	1971年	1	S造,両方向ラーメン	構造被害:無し。 非構造被害:妻壁が外側へ傾斜し、天井と妻壁の取り合い部に隙間が見られた。	C校 体育館	
MIT-15	"	1979年	1	RC造,屋根S造	構造被害:屋根面水平ブレースの2箇所 boltsが破断したとの情報があった。 非構造被害:窓ガラスが2枚割れたとの情報があった。	D校 体育館	
MIT-16	"	1989年	1	S造,両方向ラーメン	構造被害:無し。 非構造被害:照明の枠が9箇所落下、照明が6箇所で垂れ下がったとの情報があった。	D校 武道場	
MIT-17	"	1979年	1	RC造,屋根S造	構造被害:屋根面水平ブレースにたわみが数箇所見られた。屋根支承部にコンクリートの亀裂が見られた。 非構造被害:照明のカバーが1箇所脱落したとの情報があった(復旧済み)。	E校 体育館	
MIT-18	"	1977年	1	RC造,屋根S造	構造被害:屋根面コーナーの水平ブレースに若干のたわみが見られた。 非構造被害:窓ガラスが数枚割れたとの情報があった(復旧済み)。	F校 体育館	
MIT-19	"	1982年	1	下部RC造,上部S造,桁行ブレース	構造被害:柱脚部のコンクリートに僅かな亀裂が見られた。 非構造被害:妻壁等との取り合い部に天井の損傷が多数見られた。天井(せっこうボード直張り)が部分的に脱落していた。	G校 体育館	
MIT-20	"	1977年	1	RC造,屋根S造	構造被害:無し。 非構造被害:妻面の内壁が一部破損したとの情報があった(復旧済み)。	H校 体育館	
MIT-21	"	1981年	1	RC造,屋根S造	構造被害:無し。 非構造被害:構造体との取り合い部で天井の損傷が見られた。せっこうボード片と合板片が脱落していた。天井の回り縁が脱落していた。窓ガラスが1枚割れたとの情報があった(復旧済み)。	I校 体育館

写真 5.3-33 ひび割れ (MIT-13)

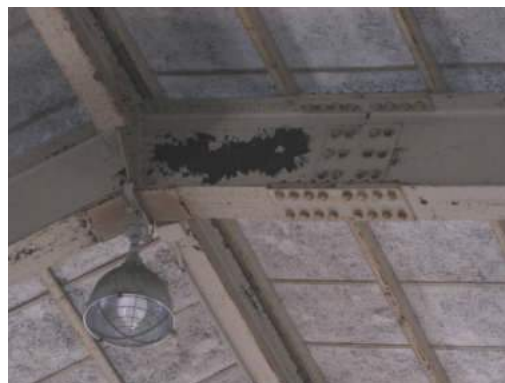
張間方向の山形ラーメン梁やアーチ梁の頂部付近で(c)梁材の塗装の剥がれがいくつかの体育館で観察された(写真 5.3-37~39)。これらが、単に、この部位での大きな震動によるものか、または、多少の降伏等が生じたかは、明らかでない。文献 5.3-4)では、部材の塗装の剥離状況と歪みの関係が掲載されている。これらを参考にして、周辺での地震動記録を考慮した解析等により、梁材の降伏の可能性について今後検討する必要がある。

写真 5.3-39 梁ウェブの塗装の剥がれ (MIT-22)

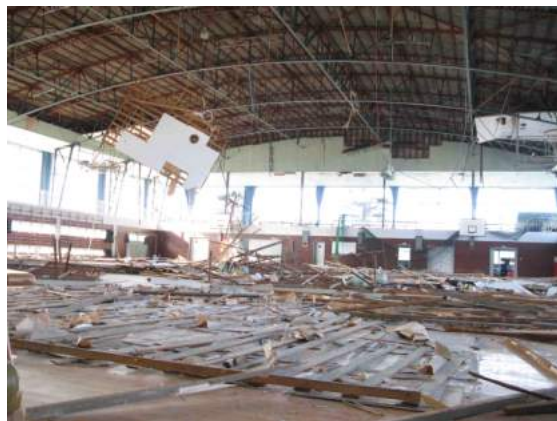
体育館の非構造部材の被害として、天井、照明の脱落(写真5.3-40~44)、外壁の脱落(写真5.3-45~47)、内壁の脱落(写真5.3-48)、軒天の脱落(写真5.3-49)、窓ガラスの破損(写真5.3-50)など、比較的大きな被害が観察された。特に、小、中学校の体育館に比べ、高等学校の体育館では、天井面の広範囲での脱落等、大きな被害が観察された。

写真 5.3-40 天井材脱落 (HTC-4)

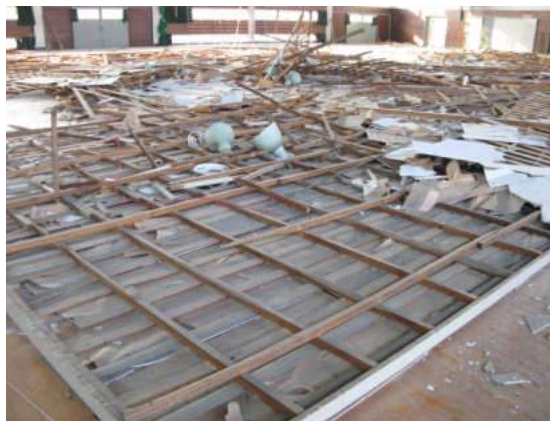
写真 5.3-41 落下した天井と照明 (HTC-4)

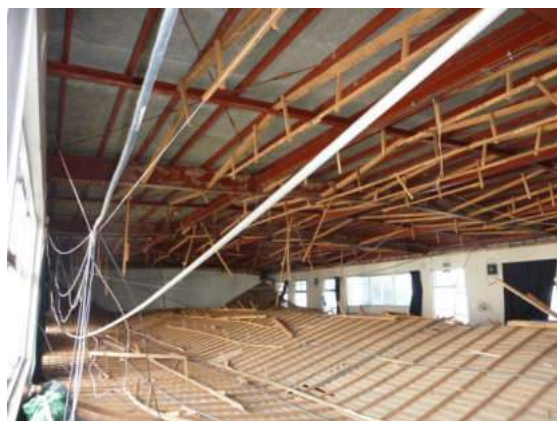
写真 5.3-42 天井材脱落 (MIT-5)

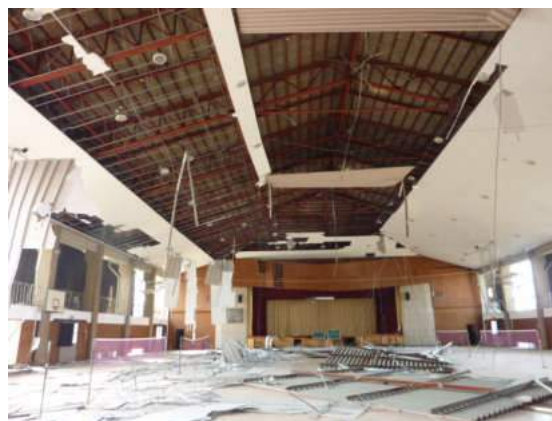
写真 5.3-43 天井材脱落 (MIT-7)

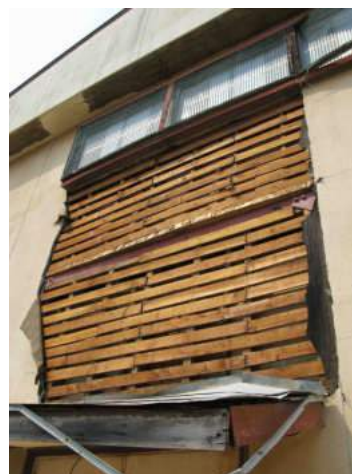
写真 5.3-45 外装仕上げの落下 (SSM-2)

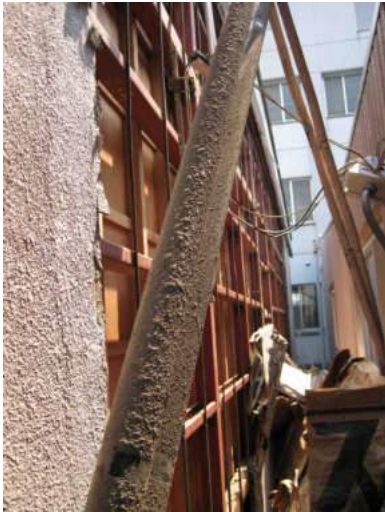
写真 5.3-46 外装仕上げの落下 (MIT-5)

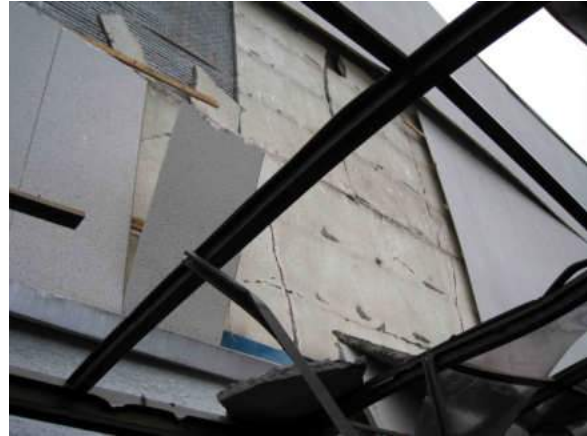
写真 5.3-47 外装仕上げの落下 (MIT-12)

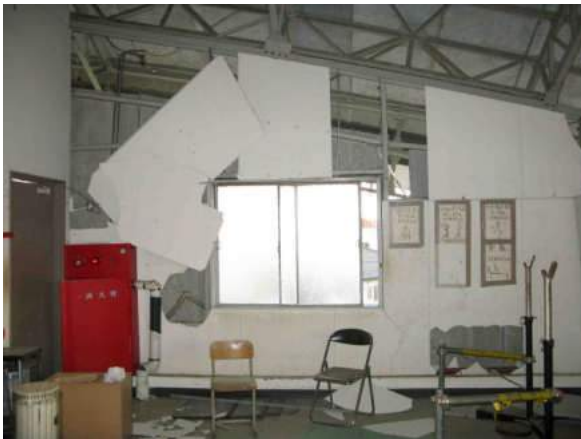
写真 5.3-48 内装仕上げの落下 (HKT-2)

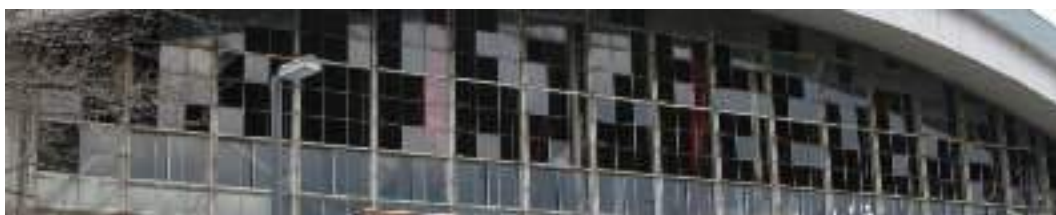
写真 5.3-50 ガラス窓の破損 (HKT-2)

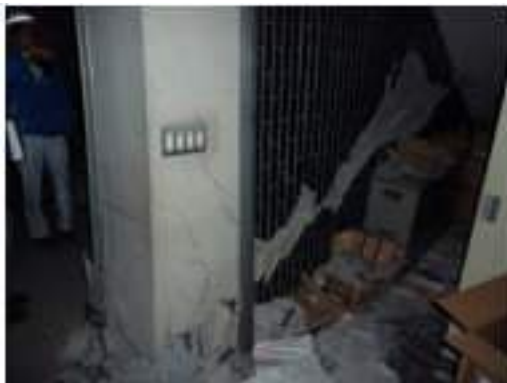
被災度区分判定結果を図 5.4-1 に示す。東北地方太平洋沖地震により 1 階においてトイレ部分の極脆性柱 2 本、北側構面せん断柱 4 本、内部耐震壁 1 枚がせん断破壊していた。その他に片側に腰壁剛域を有する短柱、南側構面長柱の一部にせん断ひび割れが見られた。鉄骨柱による応急補強は極脆性柱では 2003 年三陸南地震と同様の被害を被ったため、明確な効果があったとは言えないが、北側構面のせん断柱では鉄骨柱を柱両脇にも付帯させており、周りの短柱に比べて被災度小さくなった。ただ、柱両脇の鉄骨柱をアンカーしている柱脚部分のコンクリートが破壊していた。架構内部の長柱及び西側の耐震壁 2 枚にはひび割れが見られなかった。また、南側構面 2 階の腰壁付き短柱にも大きなせん断ひび割れが観察されている。被災度区分判定はせん断柱が大きく被災している桁行方向に行った。調査部材数はせん断柱 10 本 (V:6 本、IV:1 本、III:2 本、0:1 本)、曲げ柱 8 本 (IV:1 本、II:2 本、0:5 本)、両側柱付き壁 3 枚 (V:1 枚、0:2 枚) であり、大破と判定される (耐震性能残存率 R は 57.8%)。

(a) 耐震壁のせん断破壊

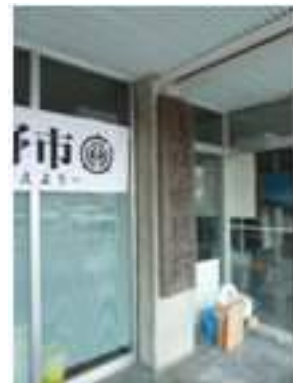
(c) 長柱せん断ひび割れ

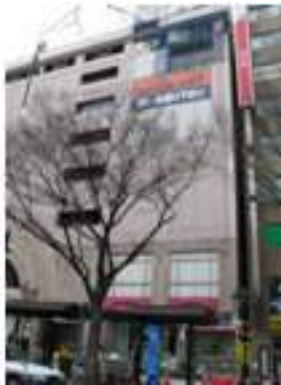
8 階建て建築物の上層階の ALC パネルの脱落が見られた (写真 5.4-5、5.4-6)。他の部分にも落下の危険性が残っているらしく、建築物の周囲は立ち入りが規制されていた。

写真 5.4-5 外装材の脱落

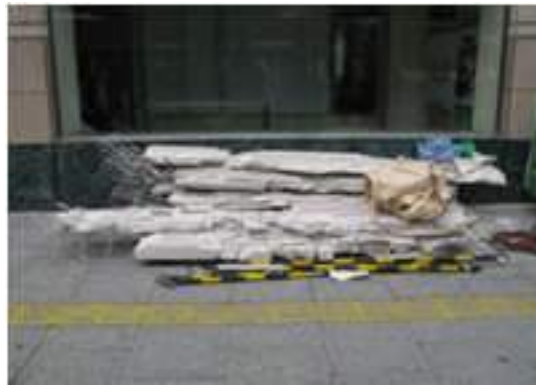
写真 5.4-6 落下したALC パネル

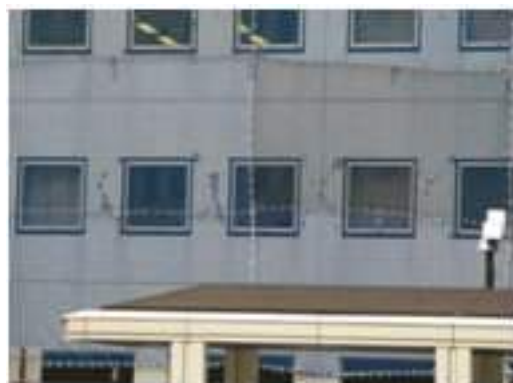
外壁のタイルの剥落が生じた建築物が多数見られた (写真 5.4-7、5.4-8)。

写真 5.4-7 外壁タイルの剥落

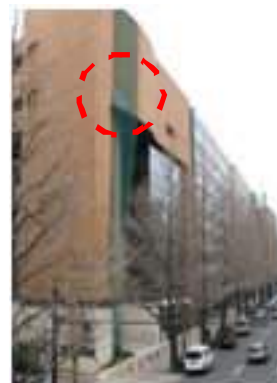
写真 5.4-8 外壁タイルの剥落

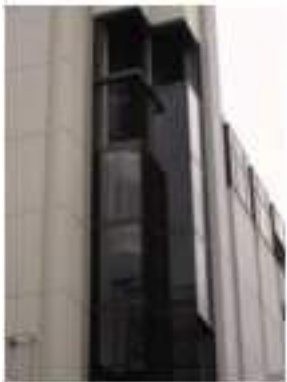
エレベータ回りのガラスの落下 (写真 5.4-9) や店舗のガラスの割れ (写真 5.4-10) など、ガラス

写真 5.4-9 エレベータ回りのガラスの落下

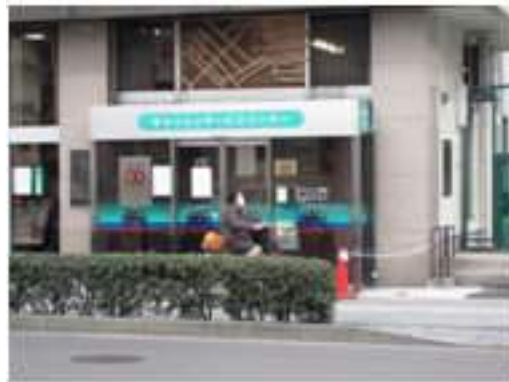
写真 5.4-10 ガラスの割れ

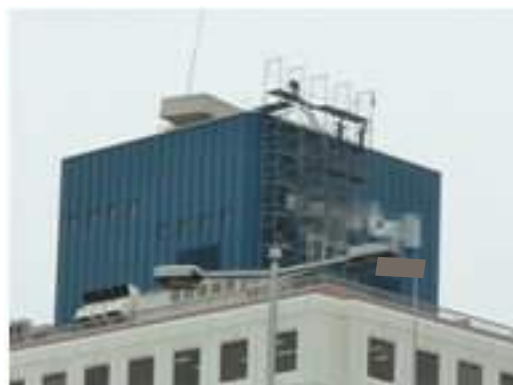
ペントハウスが損傷し、傾斜した建築物が複数見られた（写真 5.4-12）。

写真 5.4-12 ペントハウスの傾斜

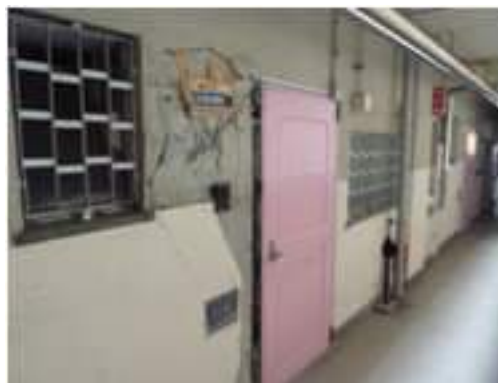
1972年に建設された8階建てのRC造板状集合住宅で、張り間方向は1スパン、桁行き方向は8スパンである（写真 5.4-14）。低層階から高層階にいたるまで、玄関回りの非構造壁（方立て壁）にせん断破壊が確認された（写真 5.4-15）。1階の張り間方向は、9構面のうち中央部の5構面が連続して下階壁抜けとなるピロティ構造であるが、大きな損傷はなく、桁行き方向の梁端に曲げひび割れが見られるという状況であった。

写真 5.4-15 非構造壁のせん断破壊

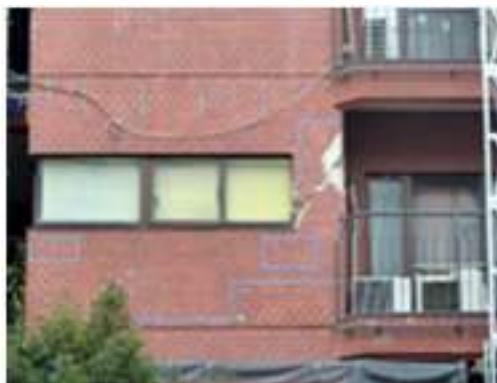
1981年に建設された12階建てSRC造板状集合住宅である（写真 5.4-16）。短スパンとなった間柱にせん断破壊が確認された（写真 5.4-17）。また、タイルの剥落も多く見られた。

写真 5.4-17 短スパンの間柱のせん断破壊

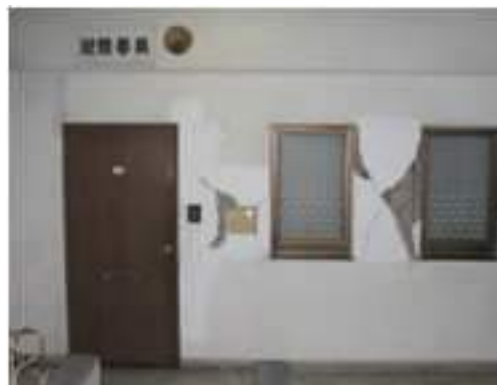
1975 年に建設された口の字の平面形を有する 10 階建て SRC 造集合住宅である (写真 5.4-18)。2 階から 9 階まで玄関ドア回りの非構造壁に開口隅角部を結ぶ大きなせん断ひび割れ等の損傷が確認された (写真 5.4-19)。玄関が開かなくなり避難に支障を来したとのことであった。また、短スパン梁のせん断ひび割れも確認された (写真 5.4-20)。

写真 5.4-19 非構造壁のせん断ひび割れ

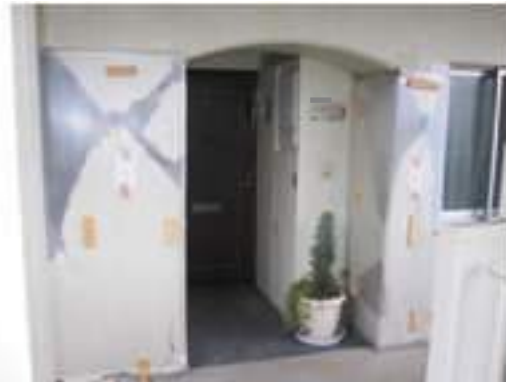
階までの多くの非構造壁にせん断破壊が確認された（写真 5.4-22）。また、エキスパンションジョイント部にも損傷が見られた（写真 5.4-23）。

写真 5.4-22 非構造壁のせん断破壊
（損傷部分が養生されている）

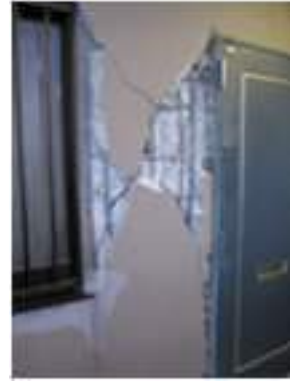
1996 年に建設された 10 階建ての SRC 造板状集合住宅である (写真 5.4-26)。低層階から最上階にいたるまで玄関ドア回りの非構造壁にせん断破壊等の損傷が確認され、玄関ドアが変形しているものも見られた (写真 5.4-27)。また、低層部の一部ではバルコニー側の方立て壁にもせん断ひび割れが確認された。

写真 5.4-27 非構造壁のせん断破壊

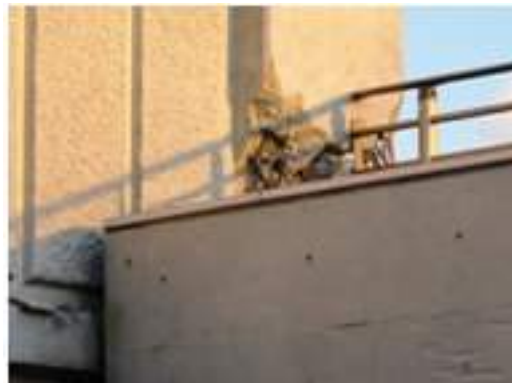
高層棟では妻側の連層耐力壁が 3 階床位置で曲げ破壊しており、3 階の側柱脚部には圧壊と主筋の座屈が確認された (写真 5.4-29)。また、低層棟では、耐震壁にせん断ひび割れが確認された (写真 5.4-30)。

写真 5.4-29 高層棟 3F 側柱脚部の圧壊

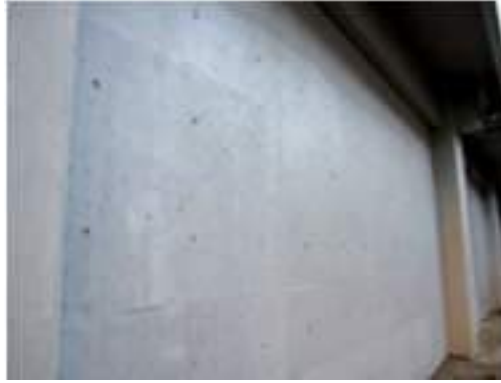
写真 5. 4-30 低層棟 1 階耐震壁のせん断ひび割れ

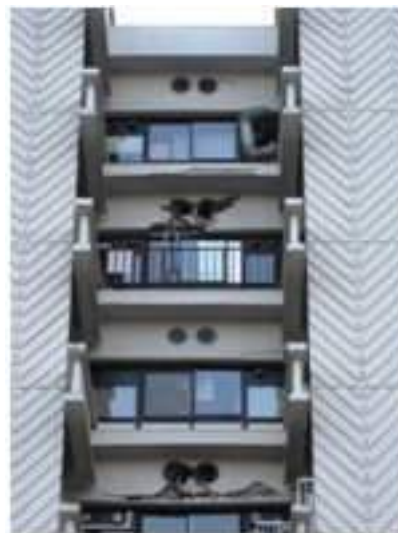
矩形の平面形状を有する 8 階建て RC 造建築物であり、妻側は並列する 2 つの連層耐力壁を境界梁で接合する構造形式である (写真 5. 4-31)。この、境界梁には中央部に近接して 2 つの開口が設けられているが (写真 5. 4-32)、その境界梁に低層階から高層階までせん断破壊もしくは付着割裂破壊が生じている (写真 5. 4-33)。

写真 5. 4-32 開口付き境界梁の損傷

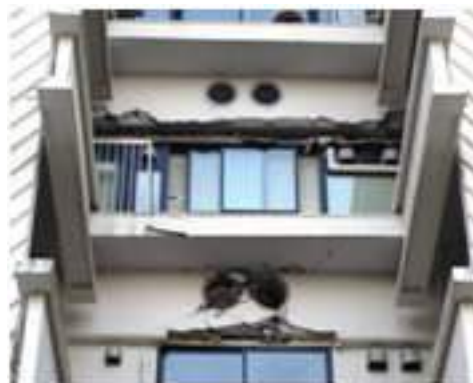
写真 5. 4-33 開口付き境界梁の付着割裂破壊 (上階) とせん断破壊 (下階)

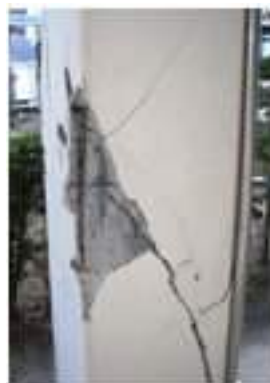
矩形の平面形状を有する 2 階建て RC 造建築物である (写真 5.4-34)。1 階の柱にせん断破壊が確認された (写真 5.4-35)。なお、3 月 11 日の本震では無損傷であった柱の中に、その後の余震でせん断破壊が生じたものがあり (写真 5.4-36)、本建築物の被災度は余震により大きくなっていることが確認された。

写真 5.4-35 1 階柱のせん断破壊

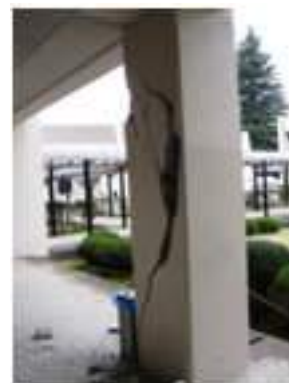
写真 5.4-36 余震でせん断破壊した柱

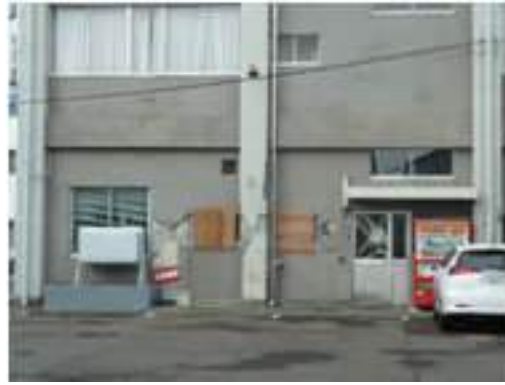
L 字型平面を有する 3 階建て事務所ビル (セットバックがあり一部 2 階建て) であり (写真 5.4-37)、3 階建て部分 1 階の内法長さの短い垂壁・腰壁付き短柱及び非構造壁がせん断破壊していた (写真 5.4-38)。1 階端部隅柱は袖壁付き柱となっており、曲げせん断ひび割れのみ確認された。また、1 階部分のガラス窓及びガラスブロックが破損していた。

写真 5.4-38 腰壁付き短柱のせん断破壊

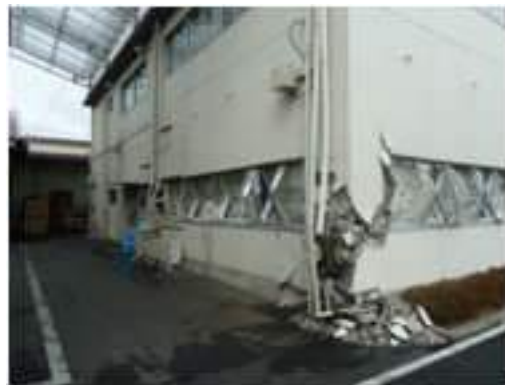
矩形平面を有する事務所ビルであり (写真 5.4-39)、桁行方向の 1 階 3 本の垂壁・腰壁付き短柱がせん断破壊し、軸変形 (主筋座屈・帯筋破断) している (写真 5.4-40)。写真 5.4-40 では見えない裏側で損傷の少ない梁間構面は有開口耐力壁となっており、これらの柱は建築物の捩れ応答性状により大きな損傷を受けたと考えられる。また、壁主筋及びせん断補強筋ともに丸鋼を使用していた。

写真 5.4-40 腰壁付き短柱の軸崩壊

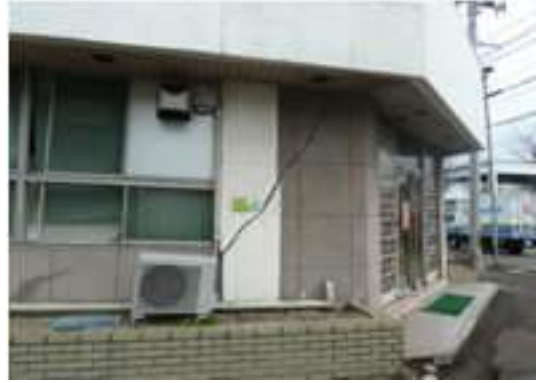
矩形平面を有する事務所ビルであり (写真 5.4-41)、桁行方向 1 階 4 本の腰壁付き短柱のうち袖壁が取り付く 1 本がせん断破壊している (写真 5.4-42)。その他の腰壁付き柱には曲げ及び曲げせん断ひび割れが見られた。

写真 5.4-42 袖壁付き短柱のせん断破壊

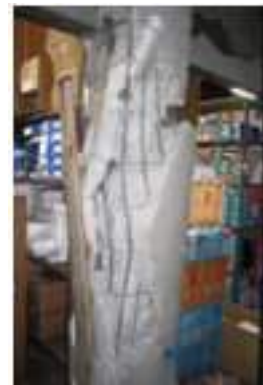
矩形平面を有する事務所ビルであり (写真 5.4-43)、梁間方向 3 本の長柱のうち建築物内部の中央柱のみがせん断破壊し、軸変形が生じ主筋が座屈している (写真 5.4-44)。中央柱に接続する梁部材には大きな梁せいやハンチが確認された。柱主筋及びせん断補強筋は丸鋼であった。なお、本建築物は 1978 年宮城県沖地震の際には、特段の損傷はなかったとのことである。

写真 5.4-44 長柱のせん断破壊

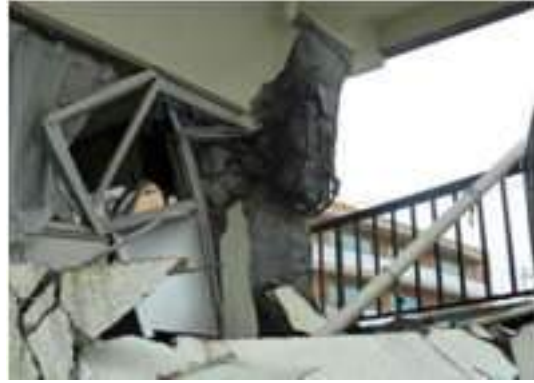
矩形平面を有する事務所ビルであり、1 階が完全層崩壊している (写真 5.4-45)。また、2 階柱もせん断破壊して軸変形が生じ、主筋の座屈や帯筋の破断が確認された (写真 5.4-46)。柱主筋は異形棒鋼であり、せん断補強筋は丸鋼であった。桁行方向の壁が面外方向に転倒している。

写真 5.4-46 腰壁付き短柱の軸崩壊

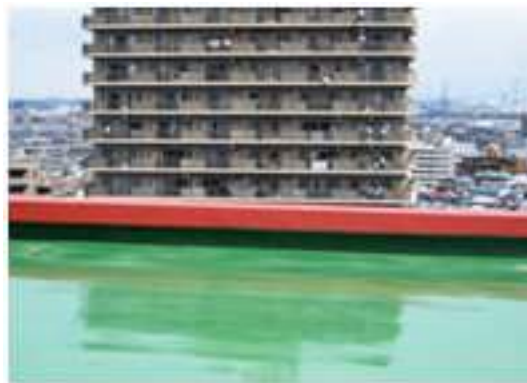
矩形平面の集合住宅 2棟がエキスパンションジョイントを介してL字型に隣接する集合住宅であり (写真 5.4-53)、うち 1棟は建築物が沈下し全体傾斜している。構造物の傾斜角度は約 $1/70$ (rad)である (写真 5.4-54)。また、2棟とも全層にわたって非構造壁にせん断ひび割れが生じている (写真 5.4-55)。一部では、ベランダ側の方立て壁にも損傷が生じている (写真 5.4-56)。柱主筋、せん断補強筋ともに異形棒鋼である。非構造壁の縦横筋は丸鋼であるが、一部の非構造壁内には異形棒鋼を用いた斜め開口補強筋が確認された。本建築物は 1978 年宮城県沖地震により、傾斜していない棟の 1階から 6階部分にかけて非構造壁にせん断ひび割れが生じた。被災後に損傷した非構造壁をはつり、新たにコンクリートを打ち直し、壁の厚さを少し増す補修が施されているが、その部分にも損傷が生じている。

写真 5.4-54 屋上床の傾斜 (パラペットの天端が遠方建築物の床の水平ラインから傾いている)

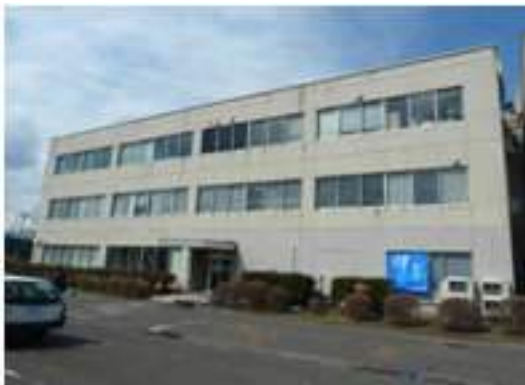
矩形平面の RC 造建築物 2 棟がエキスパンションジョイントを介して接続する事務所ビルである (写真 5.4-57)。このうち 1 棟の桁行端部が沈下しており、エキスパンションジョイントに衝突の痕跡、周辺コンクリートにひび割れが生じている (写真 5.4-58)。また、エキスパンションジョイント近傍で窓ガラスに損傷が見られた (写真 5.4-57)。

写真 5.4-57 建築物外観
(写真右端で隣棟と接続)

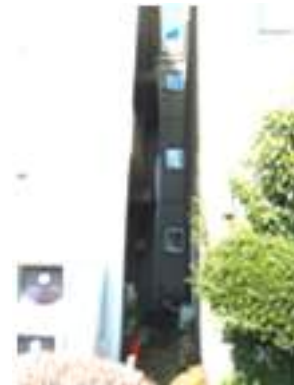
写真 5.4-58 エキスパンション
ジョイントの被害

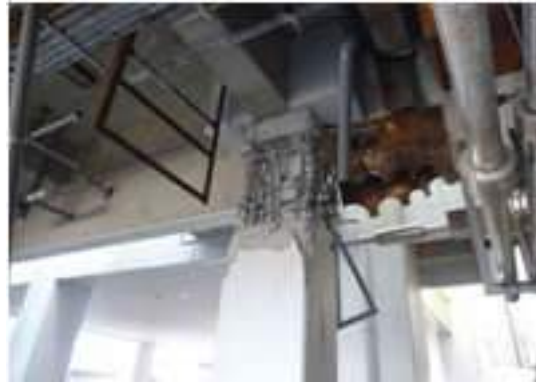
RC 造建築物 2 棟を繋ぐ渡り廊下部分であり、両端部がエキスパンションジョイントで建築物と切り離されているため、柱 4 本で構成される架構である。その 2 階にはせいの大きな梁と無開口の壁があることから、ピロティ構造のような特徴を有している (写真 5.4-59)。各柱には、柱頭柱脚で曲げ破壊が生じている (写真 5.4-60)。桁行方向の梁せいが直交方向の梁せいより大きく、柱頭のコンクリート破壊領域が桁行方向梁の下面より高い位置まで進展している (写真 5.4-60)。柱主筋及びせん断補強筋は異形棒鋼であった。

写真 5.4-60 柱頭での曲げ破壊

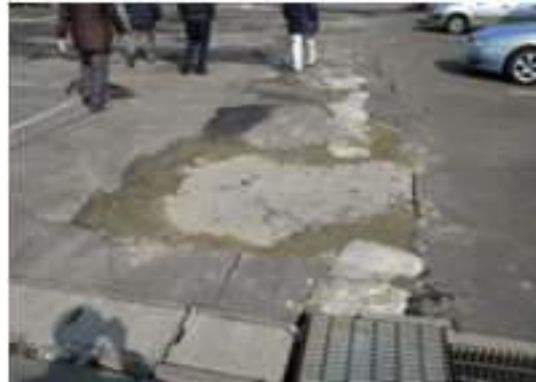
K-NET 仙台の地震計は、仙台市宮城野消防署の駐車場内に設置されている（写真 5.4-61）。周辺には段差や斜面はなく、地震計は平坦な場所にあるが、駐車場や地震計周辺には亀裂が見られ、液状化による噴砂の跡のようなものがあった（写真 5.4-62）。一部の建築物では仕上げの軽微な損傷があったが、周辺の大多数の建築物には特に被害は見られなかった（写真 5.4-63）。

写真 5.4-62 地盤の変状の跡

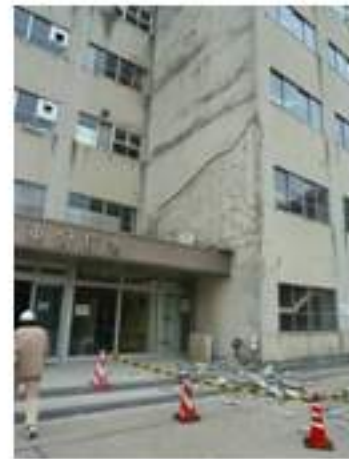
RC造6階建て、1968年に竣工した建築物である（写真5.4-64）。当初、福島県立医大の校舎として建設されたが、大学移転に伴い改装され、県庁舎として使用されている。写真5.4-64に示すように、建築物の長手方向中央部で雁行する平面形である。県の資料によると、耐震性能はDクラス（ I_s 値0.3未満）となっているが、耐震補強は未実施である。3階以下の柱及び方立て壁にせん断ひび割れが認められた（写真5.4-65）。また、エントランス脇の外壁仕上げが剥落していた（写真5.4-66）。

写真 5.4-66 エントランス脇の外壁仕上げの剥落

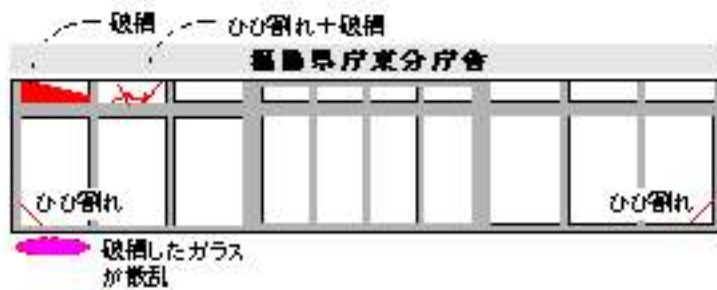
ガラスの被害としては、エントランスにて、隅部4枚のガラスにひび割れや破損の被害が生じているが、それ以外のガラスに被害はない（図5.4-3、写真5.4-67）。また、エントランス以外のガラスに関しては、5階隅部の1箇所カーテンが外になびいており破損した可能性があるが、それ以外の箇所では地上からの目視で被害は認められなかった。

図 5.4-3 東分庁舎一号館エントランスのガラス被害分布

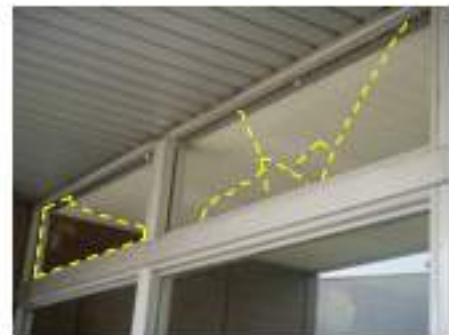
写真 5.4-67 ガラスの破損

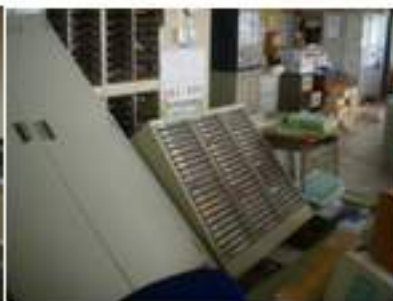
5階（ロッカーの転倒）

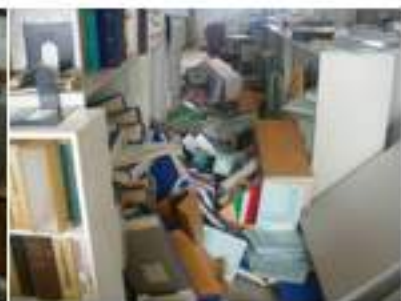
4階（ロッカーの転倒と書類の散乱）

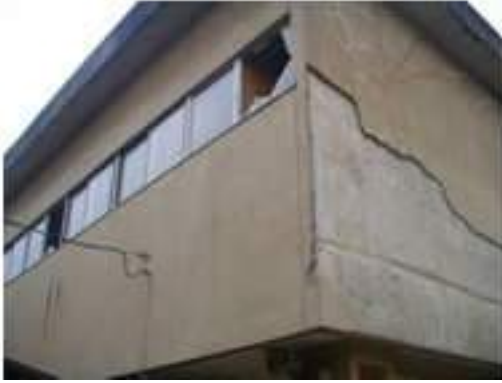
東分庁舎敷地内にある体育館の外壁が剥落するとともに、窓ガラスが破損していた(写真5.4-72)。また、県庁に隣接する知事公館の石塀が崩壊していた(写真5.4-73)。

写真 5.4-72 体育館の外装被害

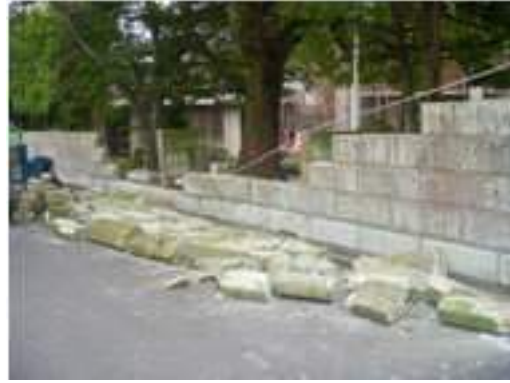
写真 5.4-73 知事公館の石塀の崩壊

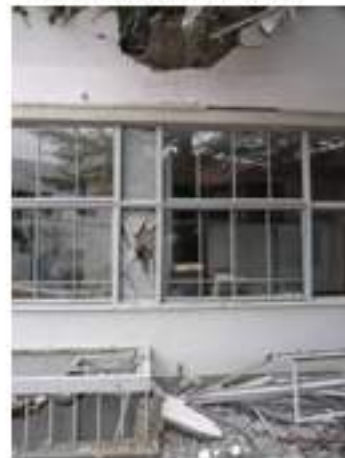
D 大学敷地内の本館（RC 造 3 階建て、1966 年）は、図 5.4-4 に示すように Y 字形の平面形をしている。この建築物は耐震診断の結果、 I_s 値が 1 階で 0.441、2 階で 0.458、3 階で 0.874 と、1、2 階で構造耐震判定指標 I_{S0} を下回っていたため、補強を計画している段階だった。2 階が層崩壊しているほか、3 階の一部も大破している（写真 5.4-74～5.4-78）。また、1 階柱にもせん断破壊を生じている（写真 5.4-79）。柱の主筋は異形鉄筋（D29 程度、一部丸鋼）、帯筋は丸鋼であった。

写真 5.4-79 1階柱のせん断破壊

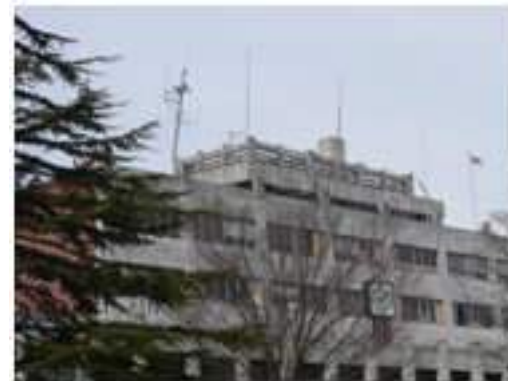
郡山市本庁舎は RC 造 5 階建て、屋上階にペントハウス（展望室）がある建築物である。屋上のペントハウス部は柱が損壊し傾斜していた（写真 5.4-86、5.4-87）。外観調査しか行っていないが、各階の窓ガラスが割れており、破損箇所には応急的な養生が行われていた。また、天井が落下しているという情報を得た。

写真 5.4-87 ペントハウス部の損傷

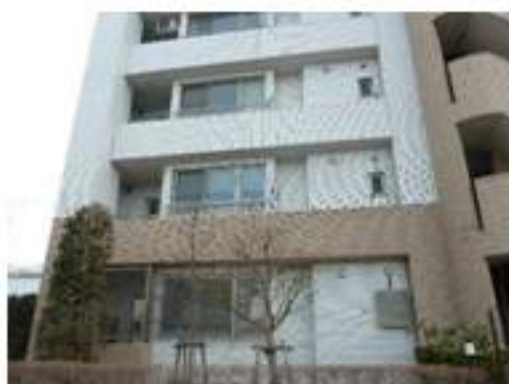
RC 造 10 階建ての 2 つの住棟が並列して建つ建築物である（写真 5.4-88）。各棟の各階には 2 世帯の居住エリアがあり、北側中央部には外部階段がある。住民からの情報によると、建築後 10 年程度経過しているとのことである。外観調査しか行っていないが、2 階柱、各階梁及び非構造壁にせん断ひび割れが見られた（写真 5.4-89、5.4-90）。

写真 5.4-89 非構造外壁の損傷

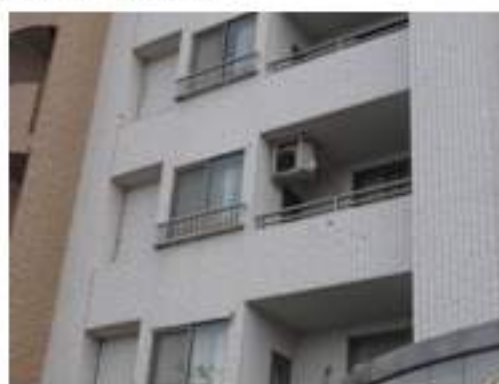
写真 5.4-90 軽微なせん断ひび割れ(梁及び柱)

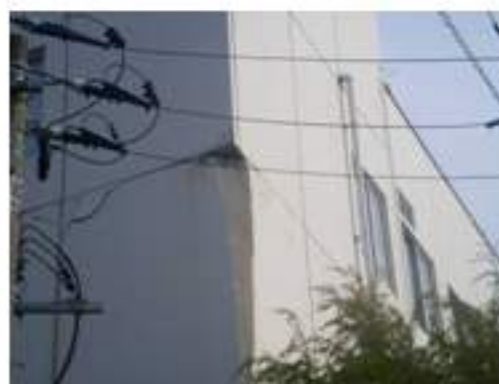
RC造 4階建て(ベントハウス有り)の事務所ビルである。外観調査しか行っていないが、3階隅柱の柱頭部分でかぶりコンクリートの剥落が見られたが、その他の被害は認められなかった(写真 5.4-91、5.4-92)。

写真 5.4-92 かぶりコンクリートの剥落状況

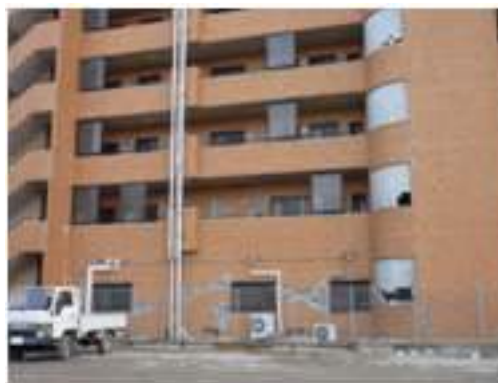
鉄骨鉄筋コンクリート造 9階建て、1991年竣工の集合住宅である（写真 5.4-93、5.4.94）。1階隅柱及び連層壁脚部で鉄筋の座屈及びコンクリートの圧縮破壊を起こしており（写真 5.4-95）、1階柱にはせん断ひび割れ、及び付着割裂ひび割れも見られた（写真 5.4-96、5.4-97）。桁行方向の非構造外壁コンクリートに大きなせん断ひび割れが発生しており、玄関ドアが面外に変形して開閉不能なところもあった。また、壊れた壁に取り付くサッシも著しく変形していた（写真 5.4-98、5.4-99）。

写真 5.4-94 非構造外壁の損傷

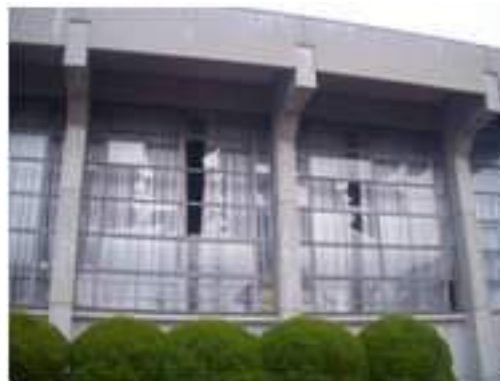
大小2棟のRC造体育館である。いずれも外観上で躯体の被害は認められないが、壁面のガラスが破損し、多数の破片が地上に落下していた(写真5.4-100、5.4.101)。

写真 5.4-100 大体育館のガラス破損状況 写真 5.4-101 小体育館のガラス破損状況

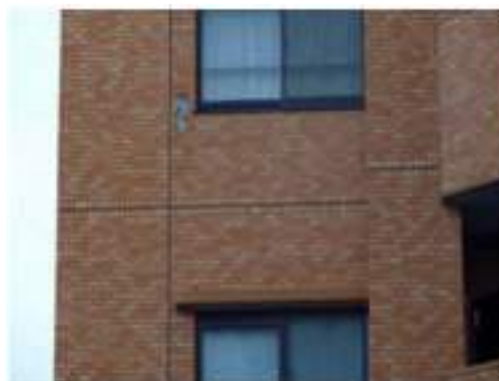
RC造14階建て（一部セットバック）の集合住宅である（写真5.4-102）。外観上、損傷はほとんど認められないが、非構造壁及び階段室部分にわずかなひび割れが見られた（写真5.4-103）。

写真 5.4-103 非構造壁の損傷（ひび割れ）

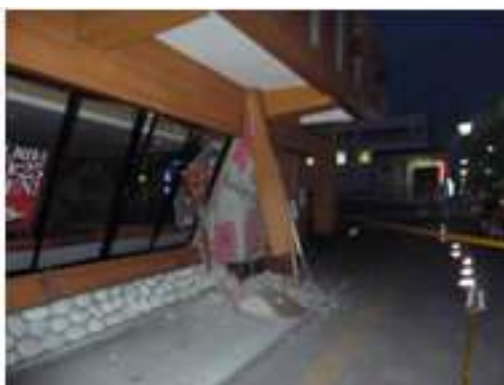
RC造2階建ての店舗（写真5.4-104）で、道路側の1階柱がせん断破壊している（写真5.4-105、5.4-106）。非構造壁、及び階段室部分に僅かなひび割れが見られた。

写真 5.4-105 1階柱のせん断破壊

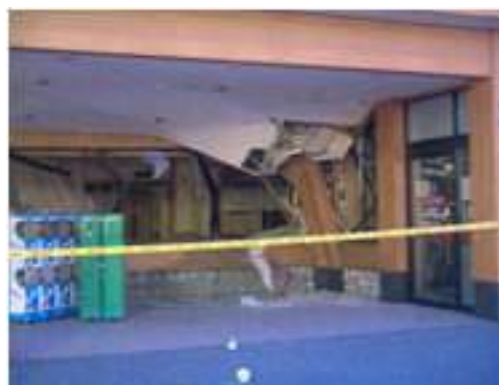
写真 5.4-106 1階入隅部の柱と天井の破壊

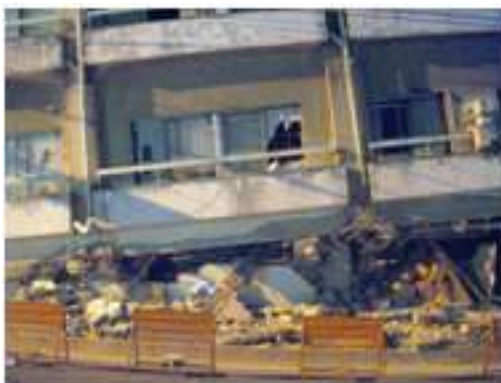
RC造4階建て（ピロティ構造）の店舗併用型集合住宅（写真5.4-107、5.4-108）で、1階柱にせん断破壊を生じており捩れ変形を伴っている（写真5.4-109、5.4-110）。主筋はφ20（丸鋼）、帯筋はφ10

写真 5.4-109 ピロティ部の柱の破壊

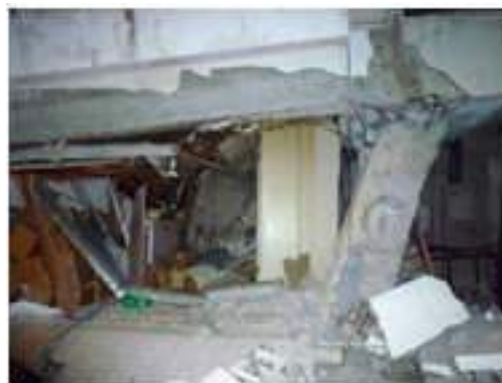
写真 5.4-110 1階柱頭・柱脚の曲げ破壊

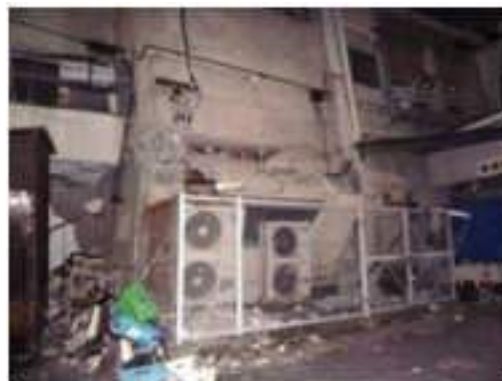
であった。1階の耐力壁頂部では、壁筋及び柱筋が座屈し、面外方向に倒壊している（写真5.4-111）。

写真 5.4-111 1階耐力壁頂部の曲げ破壊

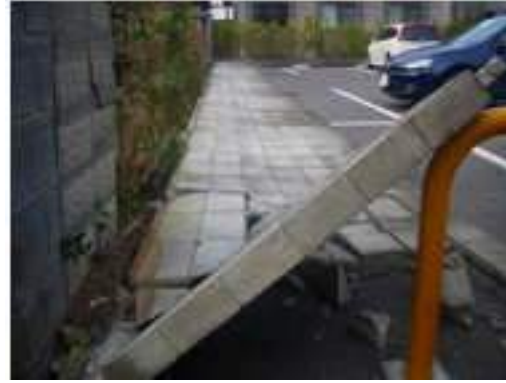
住宅に関する被害としては、コンクリートブロック塀が一体となって転倒した事例がみられた（写真5.4-112、5.4-113）。写真5.4-112の縦筋間隔は、概ね800mmであった。両事例とも、控え壁の存在は確認できなかった。

写真 5.4-112 コンクリートブロック塀の転倒 写真 5.4-113 コンクリートブロック塀の転倒
