国土技術政策総合研究所資料

建築研究資料

平成 23 年（2011 年）東北地方太平洋沖地震調査研究（速報）

Quick Report of the Field Survey and Research on
“The 2011 off the Pacific coast of Tohoku Earthquake”

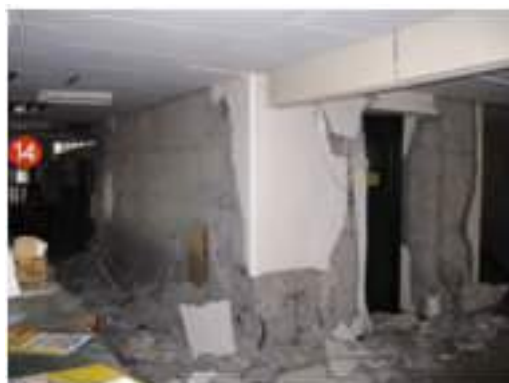
RC 造 4 階建て、1970 年竣工の建築物で、耐震補強は行なわれていない（写真 5.4-119）。本建築物では、2 か所に存在するコア壁が水平力の多くを負担しているようで、その部分の損傷が大きい。特に 2 階のコア壁には、張り間、桁行きの両方向にせん断破壊が見られ（写真 5.4-120）、耐力壁の側柱の主筋も大きく座屈していた（写真 5.4-121）。1 階にはコア壁の他に壁に囲まれた金庫室があることから、1 階よりも 2 階の方がコア壁の損傷が大きくなったと思われる。

写真 5.4-120 コア壁のせん断破壊

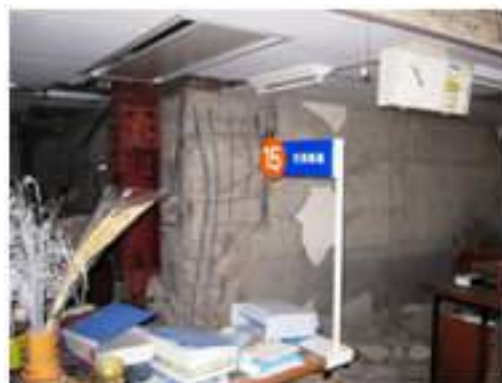
写真 5.4-121 耐震壁側柱の主筋の座屈

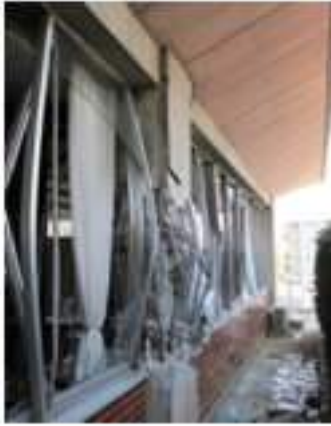
また、1 階の腰壁が取り付け柱 1 本が写真 5.4-122 のように大きくせん断破壊し軸方向に縮んでいる。柱主筋は丸鋼で、外側からの見つけ面では基礎から 8 本立ち上がっているが、そのうち 3 本は柱の中央部より柱せい程度上がったところで 180 度フックにより定着されている。この部分を起点にせん断ひび割れが生じており（写真 5.4-123）、いわゆる段落とし部に起因するせん断破壊であると思われる。また、上階の柱にも顕著なせん断ひび割れ（写真 5.4-124）が確認されたほか、非構造壁も大きく損傷（写真 5.4-125）している。さらに、写真 5.4-122 の柱のそばにある渡り廊下にも損傷が見られる（写真 5.4-126）。地震により構造躯体等に大きな損傷が生じたため、現在は立ち入り禁止の措置が取られ、市役所機能は隣接する体育館に移転されていた。

写真 5.4-122 1階柱のせん断破壊

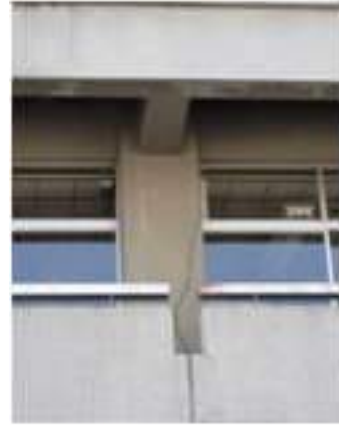
写真 5.4-124 2階柱のせん断ひびわれ

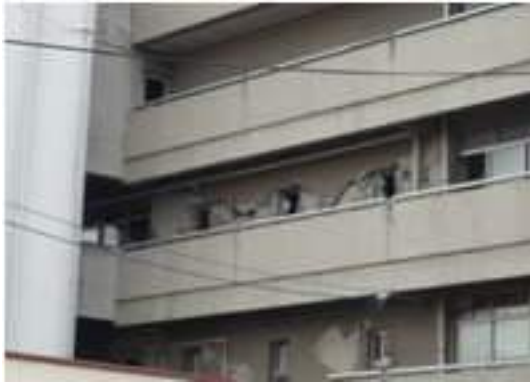
写真 5.4-125 非構造壁の損傷

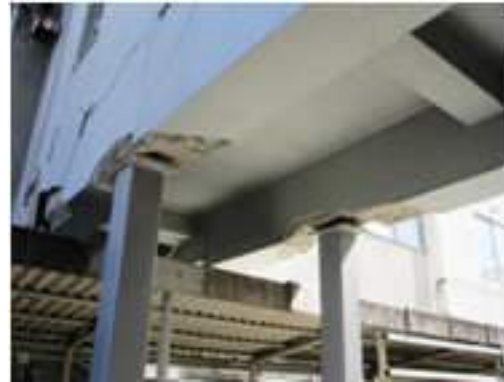
写真 5.4-126 渡り廊下の損傷

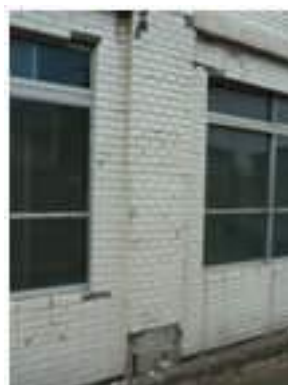
3階建てのRC造建築物で、1階柱頭の曲げひび割れ、柱脚のかぶりコンクリートの剥落、非構造壁

写真 5.4-130 柱脚部の損傷

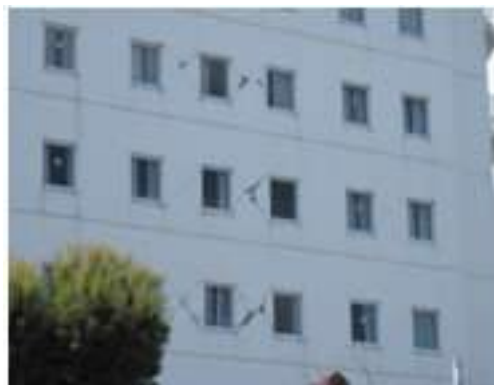
8階建てのRC造ホテル建築物（写真5.4-133）。非構造壁に窓開口隅角部を結ぶせん断ひび割れが生じている（写真5.4-134）。

写真 5.4-134 非構造壁のせん断ひび割れ

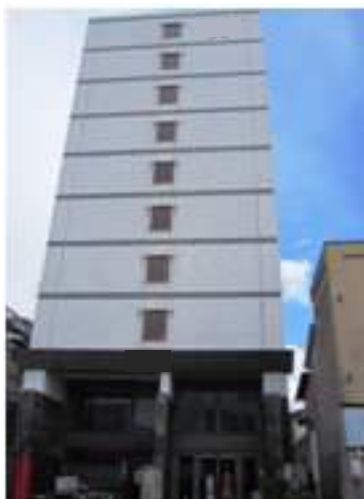
10階建てのRC造建築物で、妻面の1、2階は壁が抜けている構造である(写真5.4-135、5.4-136)。その連層壁の3階部分に曲げせん断ひび割れが、また桁行き方向の非構造壁にせん断ひび割れが生じている(写真5.4-137)

写真 5.4-135 建築物外観 1
(3階壁にせん断ひび割れ)

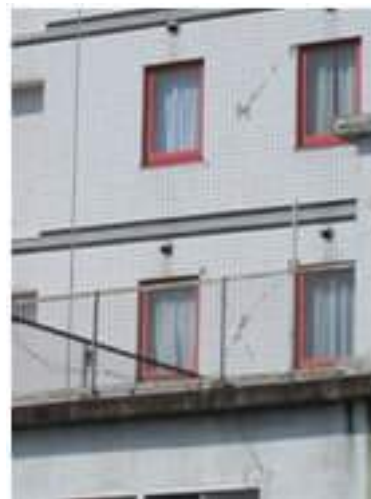
写真 5.4-137 非構造壁の
せん断ひび割れ

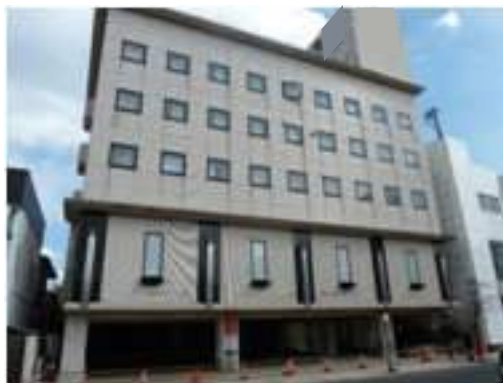
5階建てのRC造建築物。外壁が損傷し、コンクリート片やタイルが落下する危険性があるため、応急危険度判定で危険と判定されている(写真5.4-138)。また、1階ではガラスの割れも見られる。

写真 5.4-138 外壁の損傷、タイルの落下

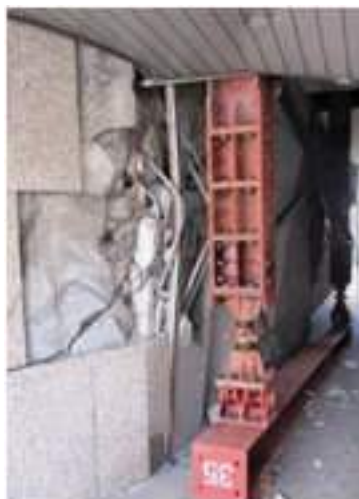
4階建てのRC造建築物(写真5.4-139)。1階の柱が中央部で大きく破壊し、主筋が座屈している。この柱の主筋は丸鋼で、基礎から立ち上がった主筋の過半が柱の中央部付近で180度フックにより定着されている。この段落とし部が起点となり、せん断破壊したものと考えられる(写真5.4-140、5.4-141)。また、2階の垂れ壁と腰壁が取り付け短柱がせん断破壊し、軸方向に縮んでいる(写真5.4-142)。

写真 5.4-140 1階柱のせん断破壊

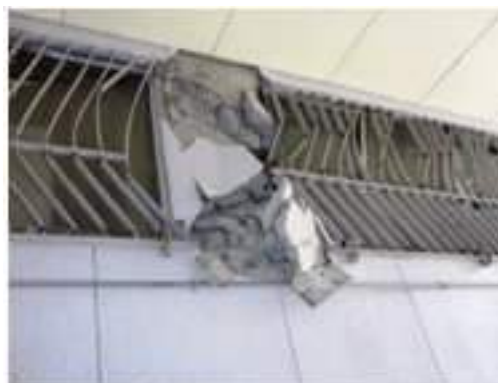
写真 5.4-142 2階の短柱のせん断破壊

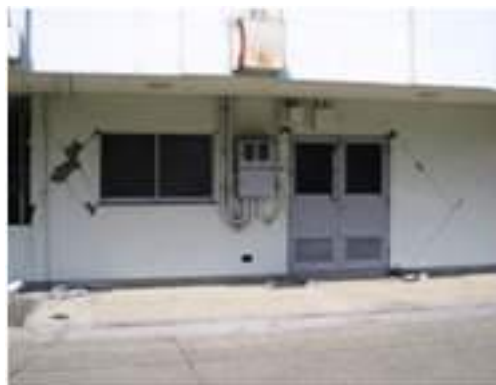
3階建てのRC造建築物（写真 5.4-143）。腰壁、垂れ壁が取り付く1階の袖壁付き柱がせん断破壊している。また、ドア開口横の非構造壁にもせん断ひび割れが発生している（写真 5.4-144）。

写真 5.4-144 袖壁付き短柱のせん断破壊
及び非構造壁のせん断ひび割れ

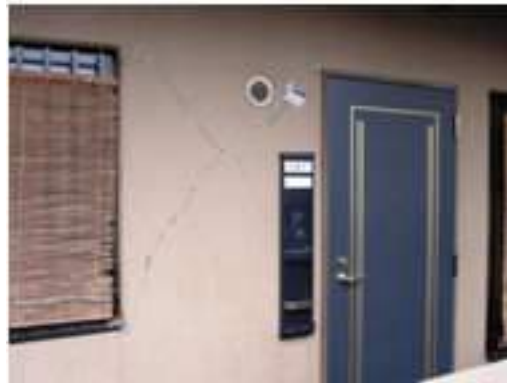
7階建てのRC造集合住宅（写真5.4-145）。1階の玄関横の非構造壁にせん断ひび割れが、また妻側の連層壁にもせん断ひび割れが生じている（写真5.4-146）。

写真 5.4-146 玄関横の非構造壁のせん断ひび割れ

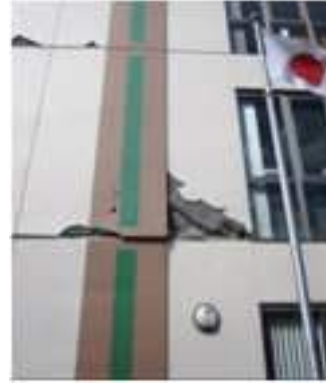
2007年竣工の5階建てRC造建築物（写真5.4-147）。縦開口を有する階段室の連層壁に、開口隅角部を結ぶ大きなせん断ひび割れが生じている（写真5.4-148）。また、1階の袖壁脚部のコンクリートが剥落し、壁縦筋が座屈している（写真5.4-149）。2階の袖壁脚部にも損傷が見られ、そこから打ち継ぎ部に沿って水平のひび割れが生じている（写真5.4-150）。

写真 5.4-150 2階袖壁脚部の損傷と打ち継ぎ部の水平ひび割れ

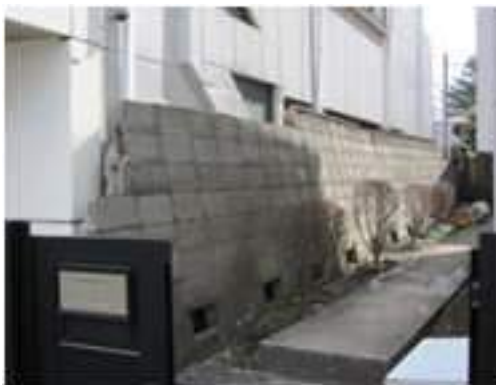
コンクリートブロック塀の倒壊（写真 5.4-153）や、道路の地盤変状（写真 5.4-154）が多数確認された。

写真 5.4-153 コンクリートブロック塀の倒壊

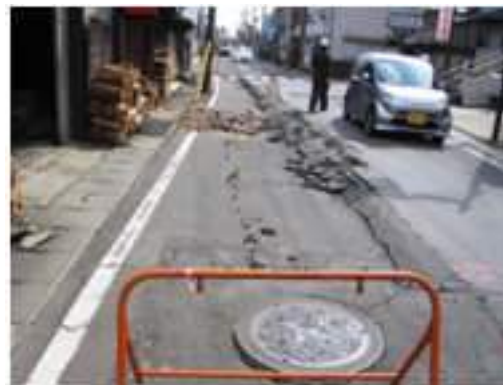
写真 5.4-154 道路の地盤変状

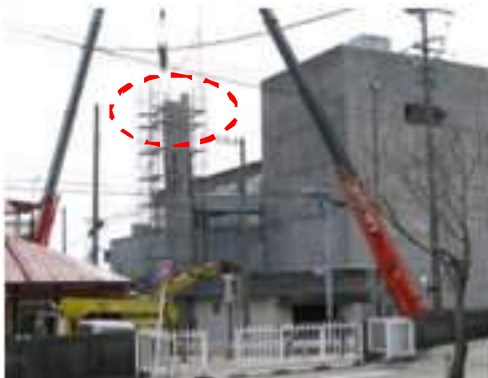
市役所周辺の被害状況を徒歩で調査した。この地域では建築物に設置された煙突が多く、亀裂やひび割れが生じたものがあつた(写真 5.4-155、5.4-156)。また土蔵も多く見られ、壁面等がくずれているものがあつた(写真 5.4-157、5.4-158)。周辺の住宅等には大きな被害はないようであつたが、被災したため解体中のブロック塀(写真 5.4-159)や倒壊したままの石塀(写真 5.4-160)が確認された。また鉄骨造の渡り廊下で、仕上げのモルタル壁が剥落しているものがあつた(写真 5.4-161)。近くの墓地では石灯籠や石でできた柵が転倒していたが、墓石(写真 5.4-162)の転倒はほとんど確認できなかった。

写真 5.4-155 亀裂の入った煙突の上部を解体中

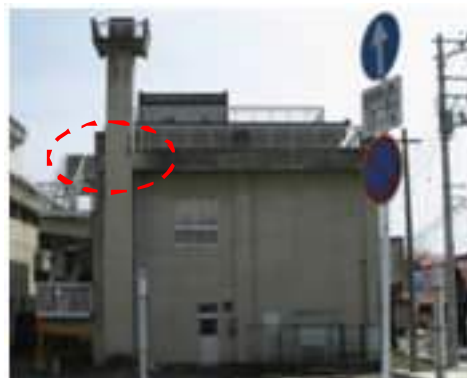
写真 5.4-156 煙突の曲げひび割れ

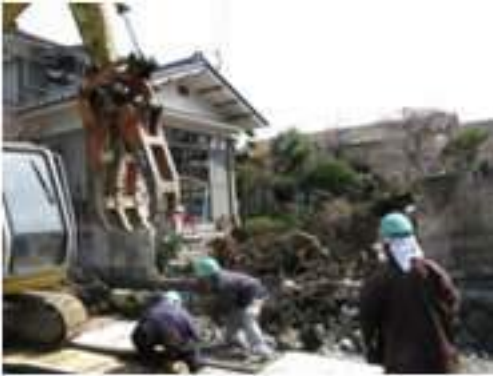
写真 5.4-159 被災したブロック塀（解体中）

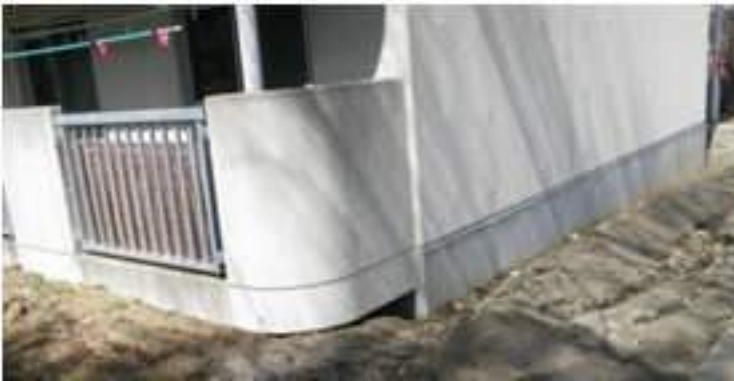
6棟からなる集合住宅 A1 は、応急危険度判定で a 棟が危険と判定されていた。a 棟は全体が沈み込んでおり、桁行き方向に傾きが見られた（写真 5.4-163、5.4-164）。沈み込みの大きい妻面では 1 階のベランダが地面と接する状態となっていた（写真 5.4-165）。沈下のない別の棟で地面から 1 階ベランダ下端までの高さを測ると 77cm 程度であった。a 棟の北側を走る道路でも、歩道に著しい沈下が確認された（写真 5.4-166）。b 棟ではまだ応急危険度判定がされていないが、周辺地盤が沈み込み、張間方向に若干の傾きが生じていた（写真 5.4-167、5.4-168）。

写真 5.4-165 a 棟 (沈み込みの大きい妻面)

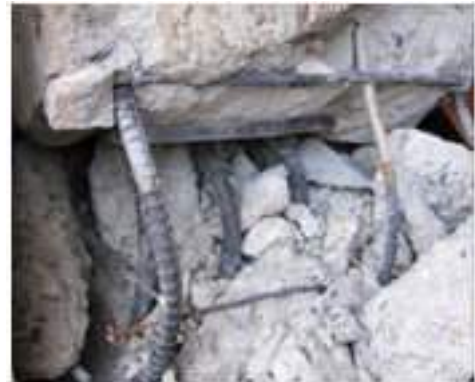
移動の経路に被害の目立つホテルがあったため、調査を行った。白河市役所から西に 1km ほど離れたところにある、RC 造 (一部鉄骨鉄筋コンクリート造 (SRC 造)) と鉄骨造の 2 棟からなるホテルである (写真 5.4-169、5.4-170)。ホテルとして営業はしていないが、一部の店舗は使われているように見受けられた。RC 造の棟ではエントランス部で壁や SRC 造の柱脚の損傷 (写真 5.4-171、5.4-172)、天井の落下 (写真 5.4-173) 等が生じていた。鉄骨造の棟では外壁仕上げの落下 (写真 5.4-174、5.4-175) 等が見られた。なお、SRC 造の柱脚部は露出柱脚で、ベースプレートのアンカーボルトが抜け出している (写真 5.4-172)。そのため、ベースプレートの断面にひずみが集中し主筋が大きく伸ばされ、軸方向の繰り返し荷重により座屈したものと考えられる。ホテルの周辺では、隣接する建築物で ALC パネルの落下が見られたほか、倒壊したブロック塀や石塀も確認された (写真 5.4-176、5.4-177)。

写真 5.4-172 SRC柱脚部の損傷

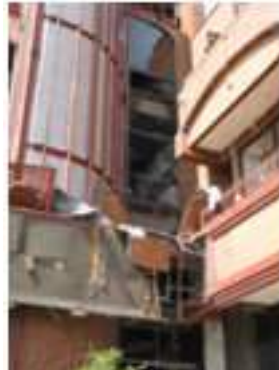
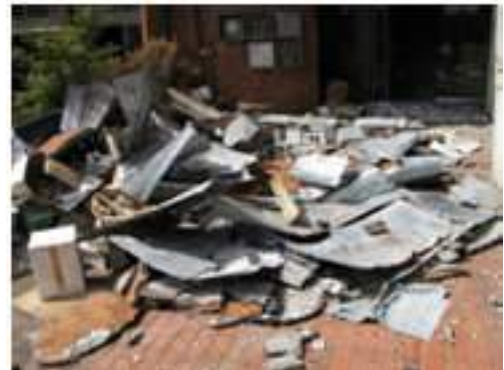
写真 5.4-174 外壁仕上げの落下

写真 5.4-175 落下した外壁の仕上げ

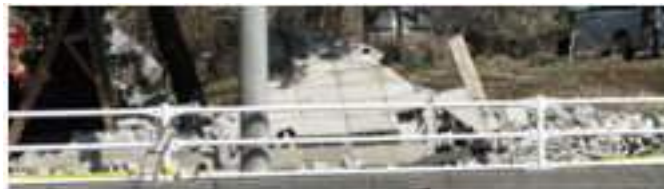
写真 5.4-176 ブロック塀の倒壊

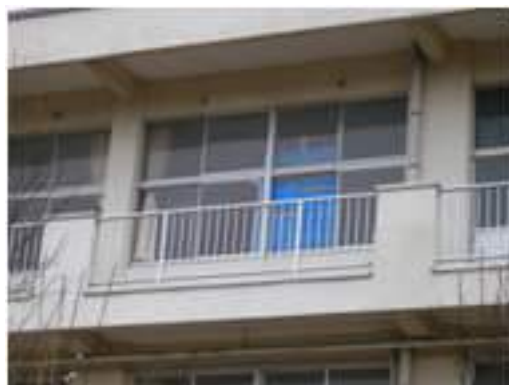
写真 5.4-179 ガラス窓の脱落
（写真 5.4-178 の○印内）

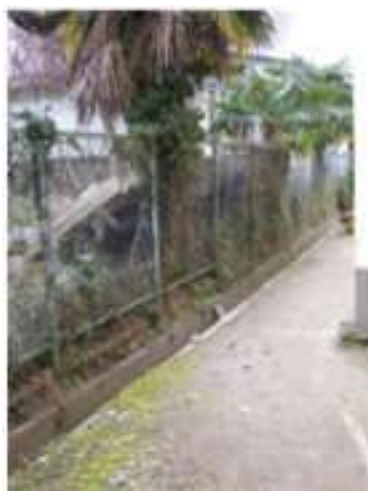
また、校舎裏敷地外でブロック塀の倒壊が見られた（写真 5.4-180）。

写真 5.4-180 校舎裏のブロック塀の被害

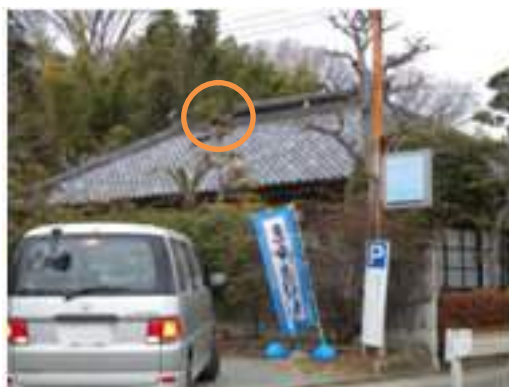
上記で調査した A 中学校から周辺の市内の状況を車内から目視調査した(写真 5.4-182、5.4-183)。瓦屋根の被害(棟瓦の落下)等によってブルーシートのかけられた建築物が見られた(写真 5.4-184、5.4-185)。このような被害を受けた建築物は少なく、通り沿いでは、いくつか散見される程度であった。敷地外周の塀(目視では無筋・組積造)の崩落、斜面に設けられた墓地での墓石の転倒などが数か所で見られた(写真5.4-186~5.4-188)。

写真 5.4-184 瓦屋根の被害

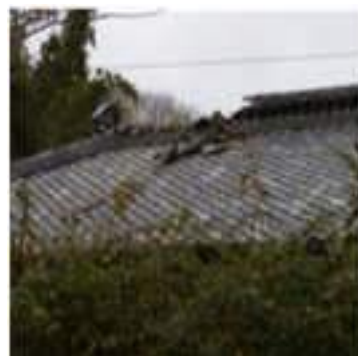
写真 5.4-185 拡大図(写真 5.4-181 の○印内)

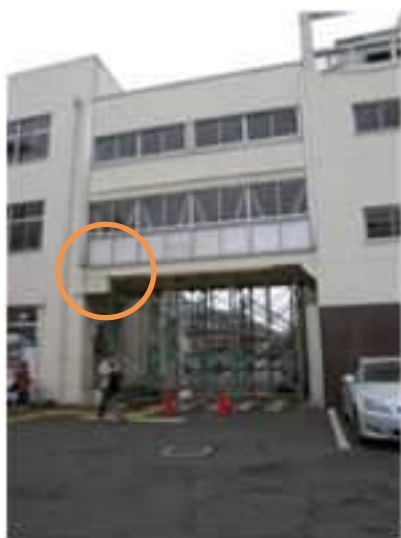
構造的な被害は、渡り廊下部分を除き、見られなかった。渡り廊下は、廊下両端に接続する建築物からの短い張り出し部分（支持部分とみられる）の損傷によって危険（通行禁止）と判断されたものと思われる（写真 5. 4-189、5. 4-190）。

写真 5. 4-189 使用禁止の渡り廊下

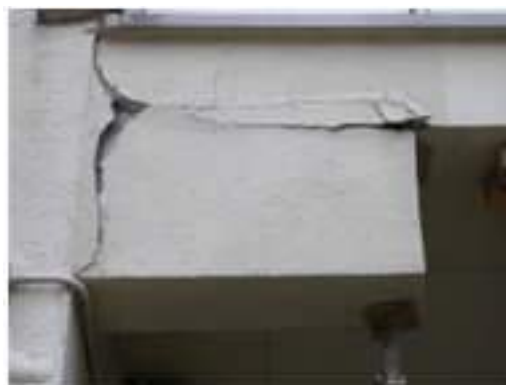
写真 5. 4-190 支持部分の損傷
（写真 5. 4-189 の○印内）

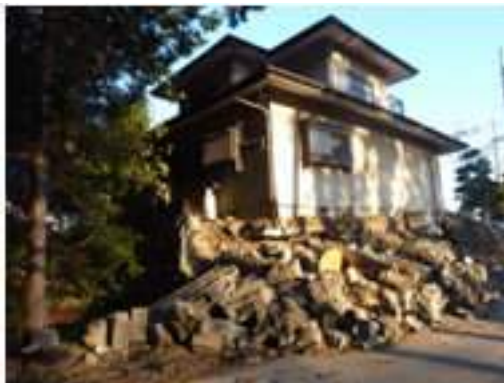
害（写真 5.4-195、5.4-196）、木造住宅が大きく傾斜した被害（写真 5.4-197）、鉄骨造建築物の外壁仕上げの剥落による被害（写真 5.4-198）などが見られた。

写真 5.4-195 地盤変状の被害

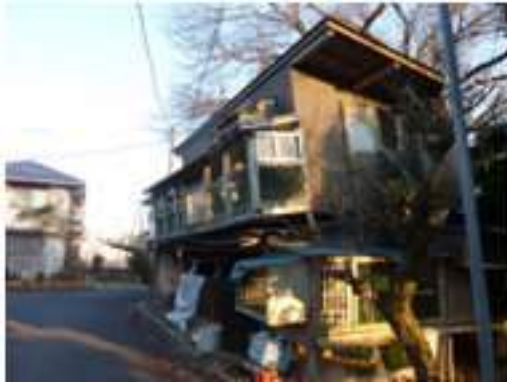
写真 5. 4-197 木造住宅の被害

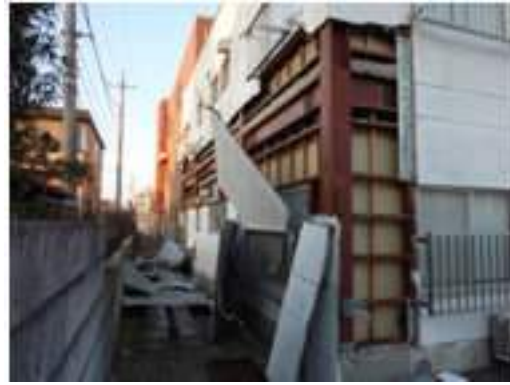
写真 5. 4-198 鉄骨造建築物の外壁仕上げの剥落

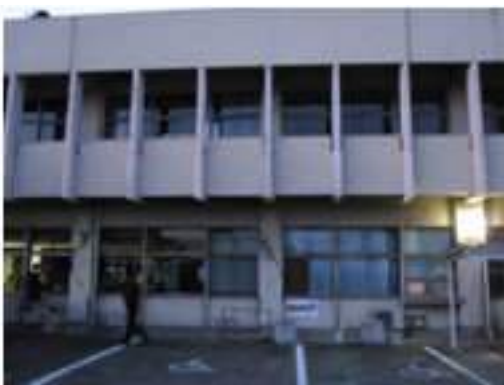
現地で笠間支所周辺に大きな被害を受けた建築物があるとの情報を得たので、その調査を行った。本建築物は笠間市役所から北西へ約 7km の場所に位置する。現地の方からの情報によると、建設年は昭和 40 年頃とのことであった。写真 5. 4-199 の建築物の被害の外観からもわかるように、建築物の 1 階部分の RC 造の構造体に大きな損傷が生じていた。垂壁・腰壁（スリット無し）の影響による極短柱のせん断破壊（写真 5. 4-200）、開口部付き耐力壁の破壊（写真 5. 4-201）などが見られた。また、外柱の多くは写真 5. 4-202 のようにせん断破壊していた。

写真 5. 4-199 建築物の被害の外観

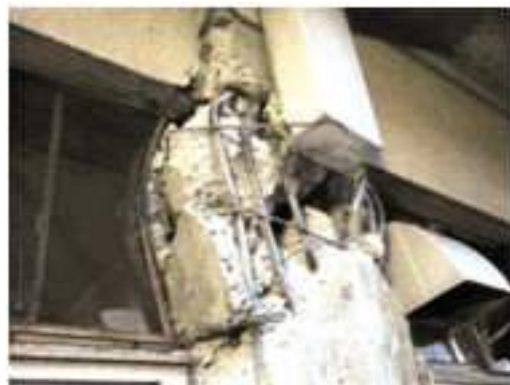
写真 5. 4-200 極短柱のせん断破壊

なお、地震動による重大な構造被害が比較的少ない中において、市役所などの公共建築物が使用できなくなるほど大きな被害を被った事例が散見された。これらの建築物は、被災時にも機能することが求められるため、耐震改修を急ぐ必要性が改めて明確となった。なお、これらの建築物が機能を喪失した主たる原因は、短柱のせん断破壊による軸力支持能力の喪失であることから、このような短柱にスリットを設けるかせん断補強を施す改修を先行させることにより、役所建築物等の機能喪失を防ぐことも、極めて重要な対策であると思われる。

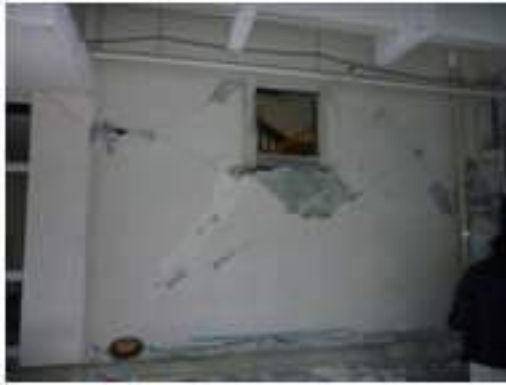
写真 5.4-201 開口部付き耐力壁の破壊

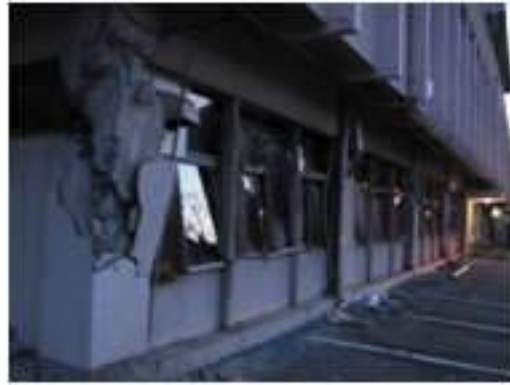
写真 5.4-202 外柱のせん断破壊

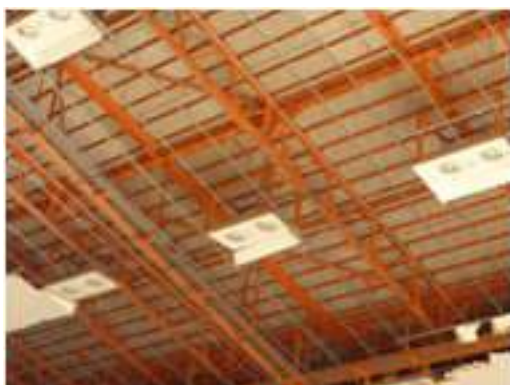
写真 5.4-208 脱落部分の拡大1

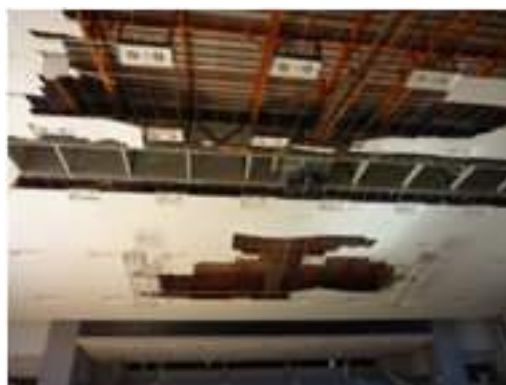
写真 5.4-209 脱落部分の拡大2

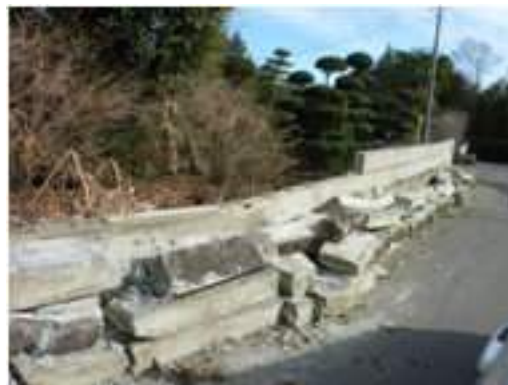
K-NET 銚田周辺を徒歩で調査したところ、上記の B 体育館の天井被害のほかは、建築物に目立った大きな被害は見られなかった。また、銚田市内を車で移動中、市内の建築物被害状況を車内から目視調査を行った。瓦の被害によってブルーシートのかけられた木造住宅が散見されたが(写真 5.4-210)、外観上、構造体に大きな被害は見られなかった。これ以外に、墓石の転倒やブロック塀の被害が見られた(写真 5.4-211、5.4-212)。墓石は半数程度が倒れており、ブロック塀の被害は数箇所で見られた。現地の方からの情報によると、周辺では全壊などの大きな被害はほとんどなく、多くは内壁の被害程度であるとのことであった。

写真 5.4-212 ブロック塀の被害

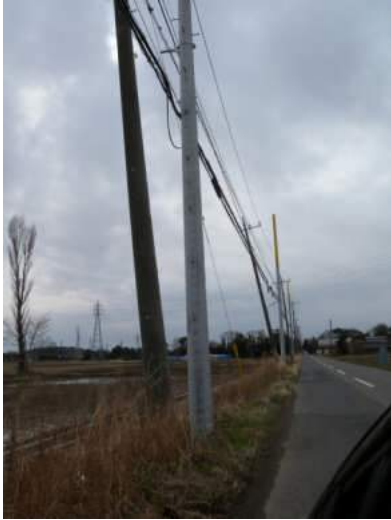
これらのほか、栄町のHP (http://www.town.sakae.chiba.jp/kurashi/iza/saigai_taisaku.html)では、出津地区における液状化に伴う電柱の傾斜が報告されている。当該地区の調査はできなかったが、周辺の県道68号沿いにおいて、電柱の傾斜、路盤の亀裂等を確認した（写真5.5.2.1-1、写真5.5.2.1-2）。

写真 5.5.2.1-1 電柱の傾斜（復旧中）

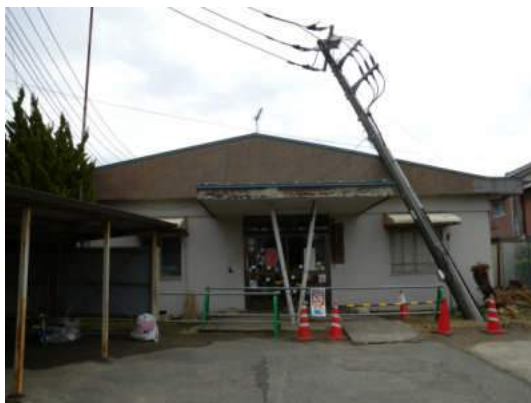
写真 5.5.2.1-3 保健センター入口付近の状況

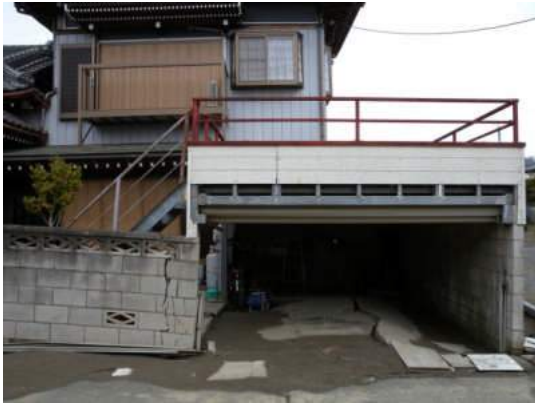
保健センターに隣接する民家2棟では沈下による傾斜や土間コンクリートの破損（盤ぶくれ）、ブロック塀の段差の被害（写真 5.5.2.1-5、写真 5.5.2.1-6）、近接する公園では地割れ等の変状が見られた。

写真 5.5.2.1-5 周囲の住宅被害
(土間コンクリート破損)

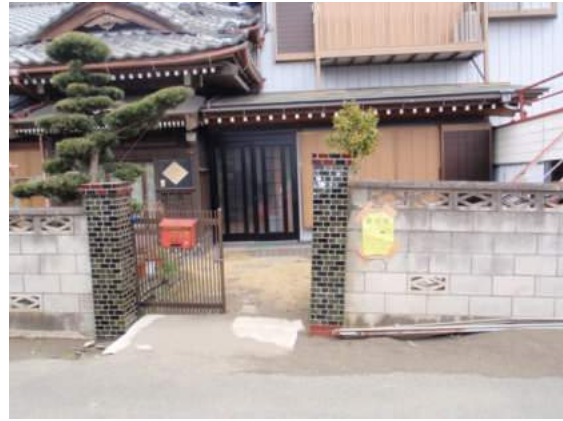
写真 5.5.2.1-6 ブロック塀の段差

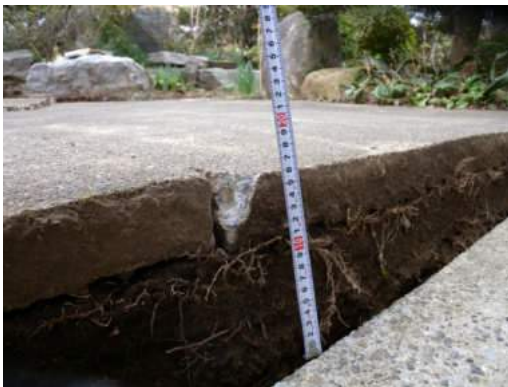
写真 5.5.2.1-9 入口付近の沈下

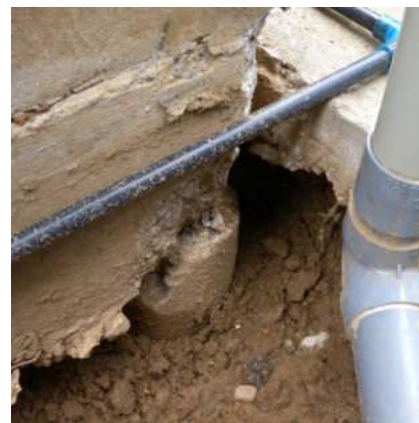
また、隣棟は築 2 年程度で、小口径の杭と見られる支持部材を用いた基礎 (支持層深さは不明) を採用した住宅であり、地盤沈下にともない、小口径の杭頭が確認できる状態となっていた。(写真 5.5.2.1-11、写真 5.5.2.1-12)。

写真 5.5.2.1-12 建物角部の支持構造物

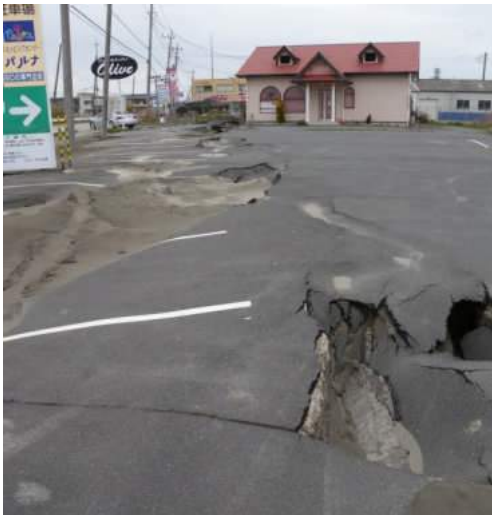
国道 51 号とその東側の横利根川を挟む約 500m 四方の区域において、大規模・広範囲な被害が発生していた。被害の激しい域内の県道 11 号が通行止めとなり、通り沿いを中心として、地盤の液状化に伴う噴砂や、それによると見られる路面の大きな隆起、激しい地割れが見られた(写真 5.5.2.1-13)。地盤の移動量は、沈下で最大 40cm 程度、水平移動は最大 1m 程度であった。また、地盤変状の影響による建築物の沈下・傾斜被害が多く見られた(写真 5.5.2.1-14～写真 5.5.2.1-18)。

写真 5.5.2.1-13 駐車場路面の変状
(左側が県道 11 号)

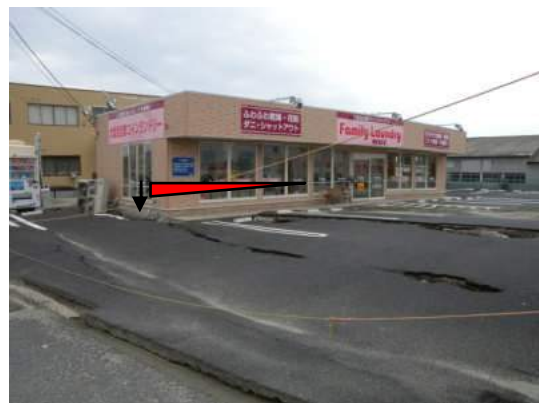
写真 5.5.2.1-14 片側が不同沈下した建築物(同)

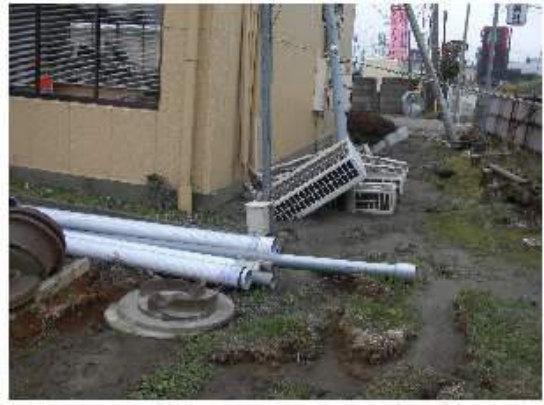
写真 5.5.2.1-16 写真 5.5.2.1-15 の周囲の変状 (右側が県道 11 号)

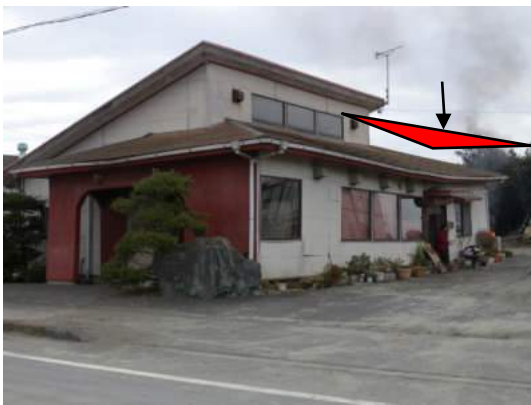
写真 5.5.2.1-17 中央が不同沈下した建築物 (手前側が県道 11 号)

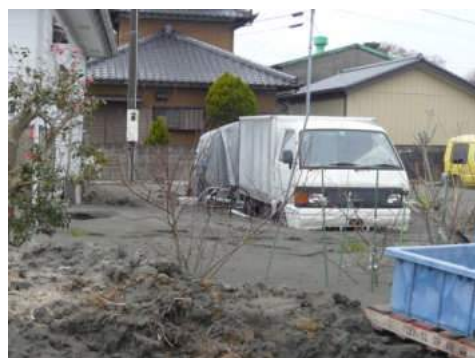
さらに、周辺の住宅では、自家用車のタイヤの高さの半分程度まで土砂で埋まっており、液状化による噴砂量がかなり多かったと判断される(写真 5.5.2.1-19)。

写真 5.5.2.1-19 タイヤの半分程度を埋める土砂

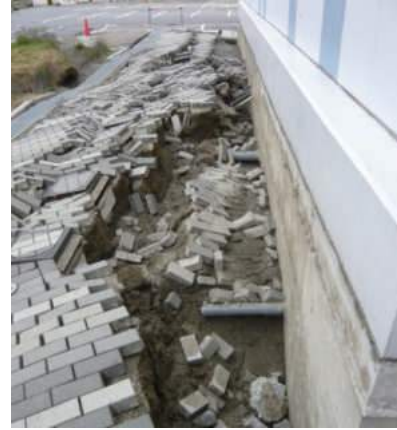
また、県道 11 号沿いには大規模な商業施設があり、建物周辺の歩道の仕上げ (インターロッキングブロック) が大きく被害を受け、散乱していた (写真 5.5.2.1-20、写真 5.5.2.1-21)。周囲の地盤は、40cm 程度沈下していたが、施設自体の沈下は軽微であり、傾斜は長辺方向で約 0.7/100 であった。地

写真 5.5.2.1-21 建築物周囲地盤の状況

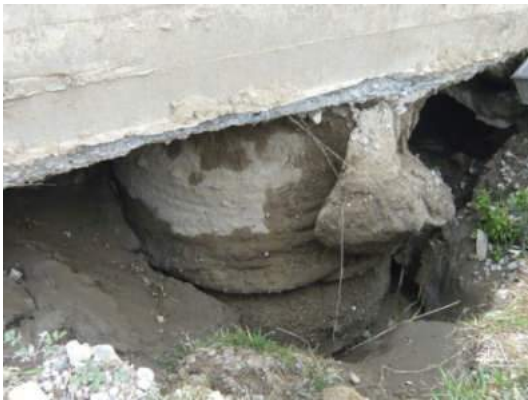
盤の沈下によって周囲に生じた地割れの間から目視したところ、建築物の基礎形式は、杭基礎であることが確認された(写真 5.5.2.1-22、写真 5.5.2.1-23)。杭仕様等は、以下のとおりと推測される。

- ・ 杭の種類：既製コンクリート杭 (PHC)
- ・ 杭周固定液：有り
- ・ 杭周固定液の外径：約900mm (杭径：700~800mm 程度であると想定される。)

写真 5.5.2.1-22 杭頭部の露出状況

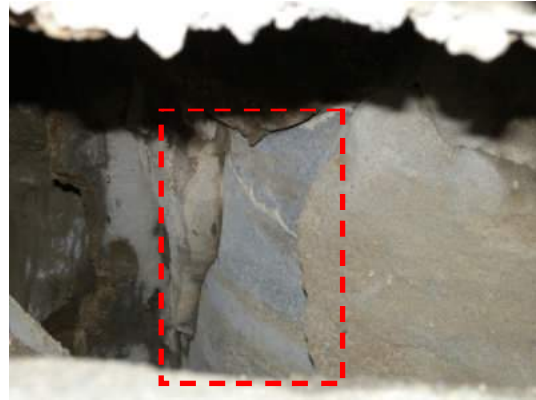
写真 5.5.2.1-23 杭周固定液の内部

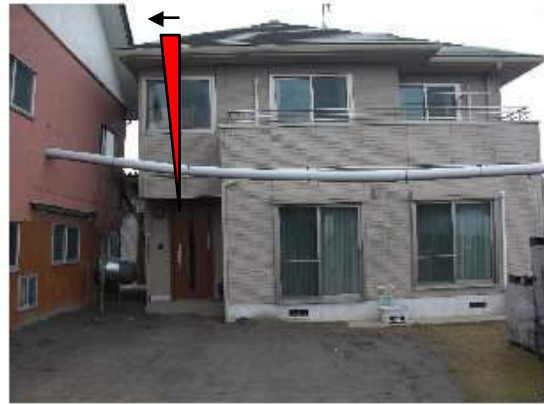
県道 11 号の周囲の宅地でも、地盤の液状化による噴砂が道路や敷地の随所で見られた。特に傾斜が大きい住宅(写真 5.5.2.1-24 の一番左：築4年)は、盛土が行われていることが住民へのヒアリングにより確認された。傾斜角は、5.0/100 であり、噴砂とともに、隣接する倉庫の方向(及び、住民によれば、背面の擁壁側の方向)に傾斜していた(写真 5.5.2.1-25)。2棟が近接し、荷重が集中した部分で液状化が発生し、その方向に傾斜しているものと考えられる。

建物背面の擁壁の高さは1m程度であったことから、盛土高さも同程度と想定される。

写真 5.5.2.1-25 傾斜した住宅
(写真 5.5.2.1-24 の左端)

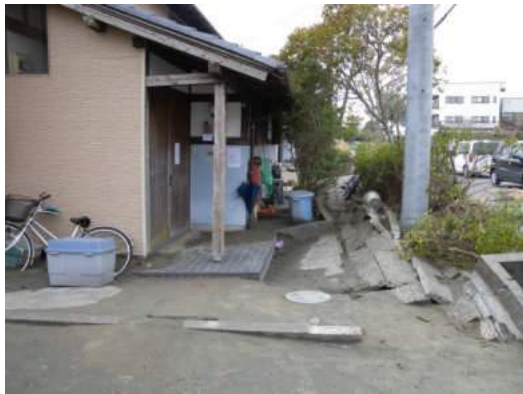
日の出地区は、潮来市南部の常陸利根川に面した区域である。当該区域のうち、川に近い約 200m 四方の一角において、大規模な被害が発生していた。地盤の液状化に伴う噴砂、埋設物の浮き上がり、電柱の沈下や傾斜などが、道路や敷地の随所で見られた（写真 5.5.2.1-27、写真 5.5.2.1-28）。道路に面した多くの建築物が、前面歩道より約 20cm～30cm の沈下を生じていた（写真 5.5.2.1-29、写真 5.5.2.1-30）。噴砂により隠された部分も多かったが、外観より目視した範囲では、基礎に割れや段差等は生じていなかった（写真 5.5.2.1-31、写真 5.5.2.1-32）。

写真 5.5.2.1-29 住宅玄関付近の沈下

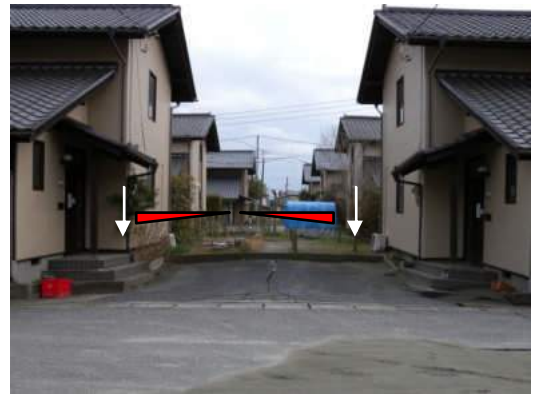
写真 5.5.2.1-30 空気を挟んだ2棟の沈下

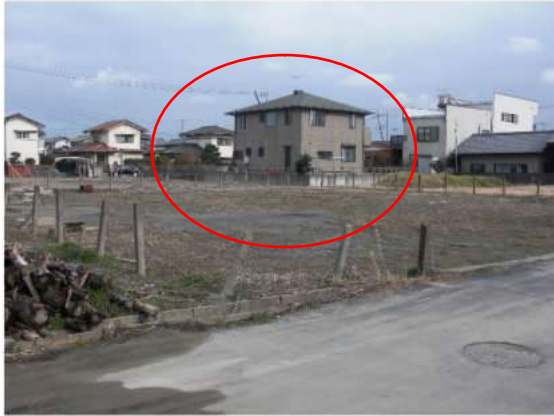
なお、日の出区6丁目集会所付近に建つ住宅のうち、周囲は液状化による変状が確認されたにもかかわらず、外観からは変状などの被害が確認されなかった住宅があった（写真 5.5.2.1-33）。その住宅は、1m程度盛土され周囲を擁壁で囲まれていた。盛土の押さえ効果により、この住宅の敷地内については液状化が発生しなかった可能性がある。手前の更地には、液状化の痕が散見された（写真 5.5.2.1-34）。

写真 5.5.2.1-33 液状化の発生していない住宅

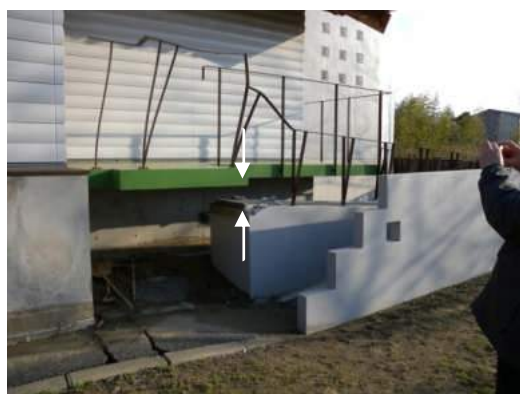
神栖市役所の北東約 3km に位置する横瀬小学校の南側の建築物で、周囲に液状化に伴う噴砂が見られ、地盤の沈下によって外周で約 15cm、外側スロープ部分で最大 40cm 程度の段差を生じていた（写真 5.5.2.1-35、写真 5.5.2.1-36）。建築物本体は杭基礎であり、隣接する戸建て住宅部分等、周囲のその他の構造物は直接基礎のため、接続された部分に不同沈下に伴う障害（壁パネルの変形、ずれ及び扉の開閉の支障）が生じたとのことであった。

写真 5.5.2.1-35 スロープ部の段差

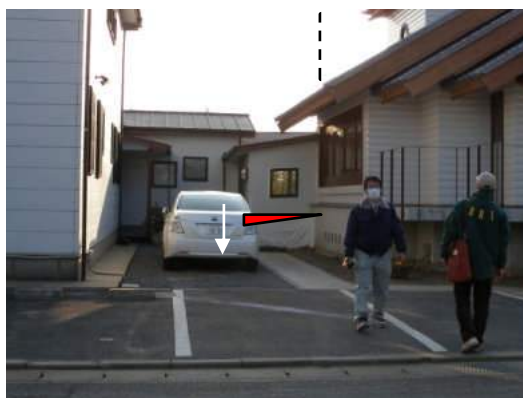
写真 5.5.2.1-36 接続部分の損傷及び駐車場

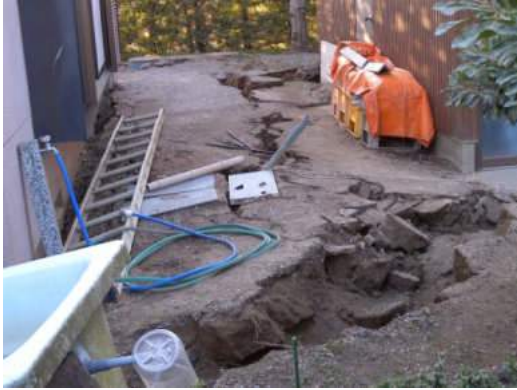
神栖市の西部、外浪逆浦に近い約 300m 四方の区域において、地盤の液状化に伴う噴砂、埋設物の浮き上がり、路面の段差、電柱の傾斜等の被害が発生していた。敷地内に激しい地割れを生じ、周囲地盤より 15cm 程度の沈下、30cm 程度の離間を生じている建築物もあった。外観上は基礎部分にひび割れや亀裂などは見られなかった（写真 5.5.2.1-37、写真 5.5.2.1-38）。

写真 5.5.2.1-37 敷地内の地割れ

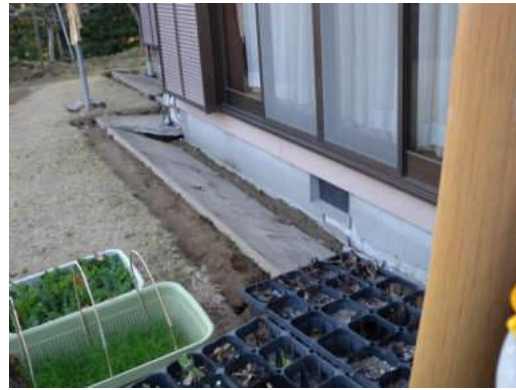
写真 5.5.2.1-38 基礎部分外観

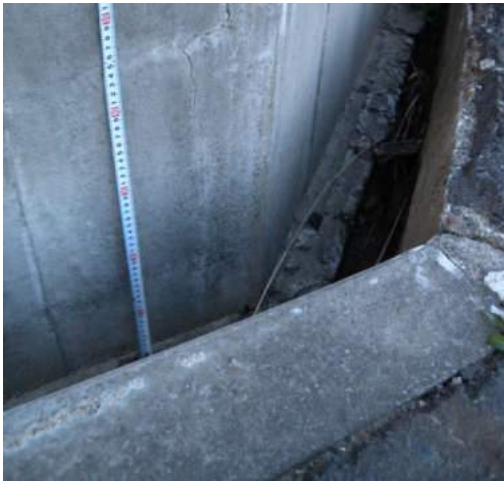
神栖市の西部、国道 124 号線沿いの約 500m 四方の区域において、地盤の液状化に伴う噴砂、路面の隆起、敷地地盤の沈下に伴う段差等の被害が広域に生じていた。中央のやや広い通り沿いでは、歩道の隆起あるいは建築物敷地地盤の沈下によって、25cm～30cm 程度の段差を生じていたほか、建物周辺の側溝にも被害が確認された。（写真 5.5.2.1-39～写真 5.5.2.1-41）。また、建築物は沈下せず、周囲地盤が 15cm 程度沈下したのものもあった。隣接する地区のほぼ同様の仕様と見られる歩道の下部は暗渠状の水路になっており、浮き上がり等による被害を受けていたと考えられることから（写真 5.5.2.1-42）、前面道路と建築物敷地との段差の要因として、このような道路の構造の影響も考えられる。

写真 5.5.2.1-39 外周部塀と前面道路との段差

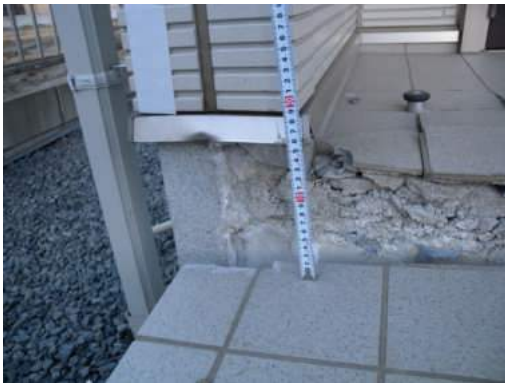
写真 5.5.2.1-41 建築物入口付近の段差

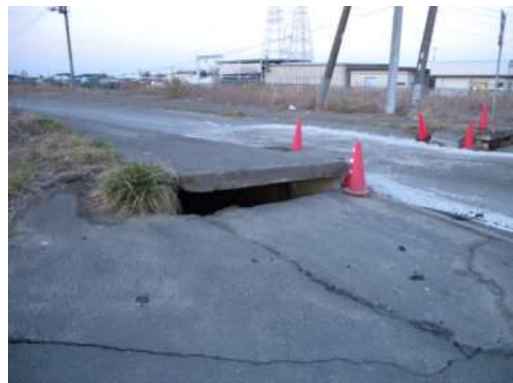
写真 5.5.2.1-42 周辺歩道部分の被害(段差約40cm)

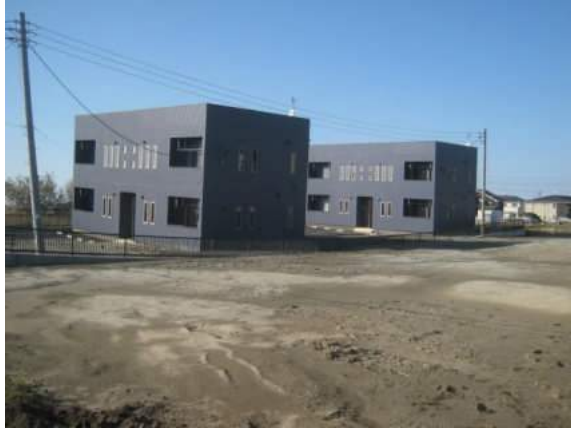
写真 5.5.2.1-45 液状化による宅地盛土および小型集合住宅の沈下・傾斜

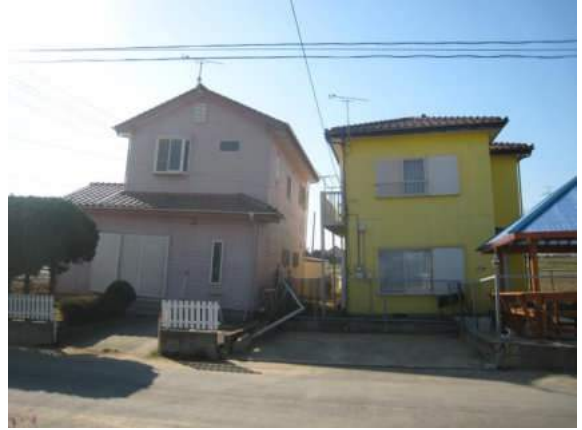
写真 5.5.2.1-46 液状化により傾斜した戸建て住宅群

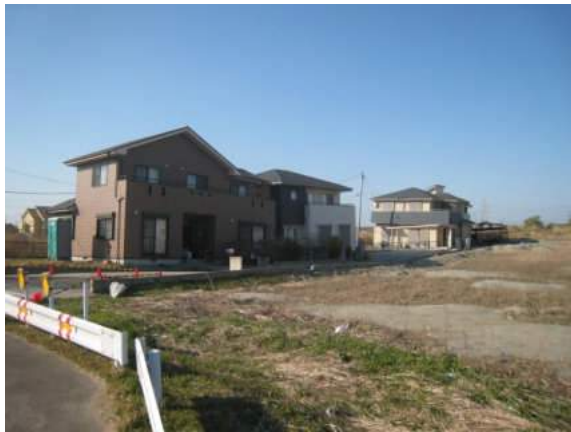
写真 5.5.2.1-47 液状化により傾斜した戸建て住宅群

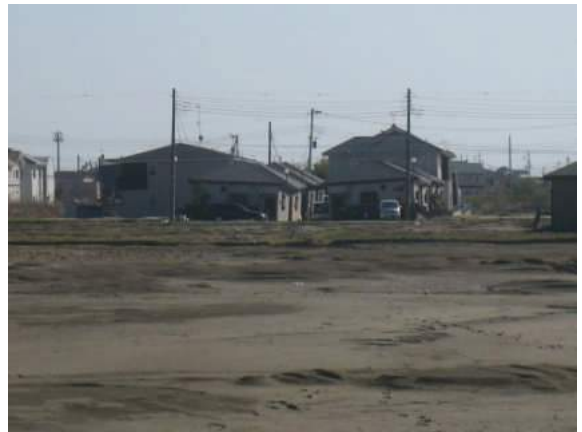
写真 5.5.2.1-48 液状化により傾斜した戸建て住宅群

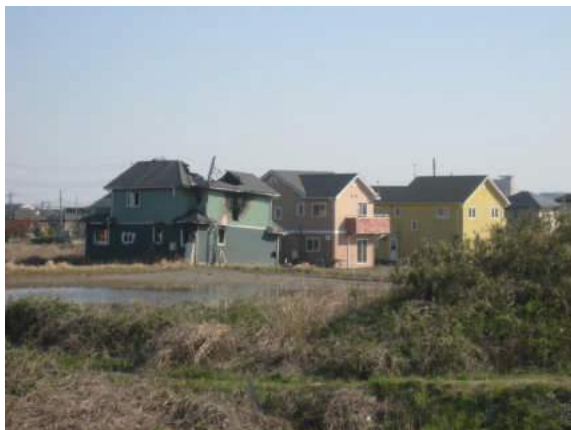
写真 5.5.2.1-49 液状化により傾斜した戸建て住宅群（手前の1棟は火災による被害か）

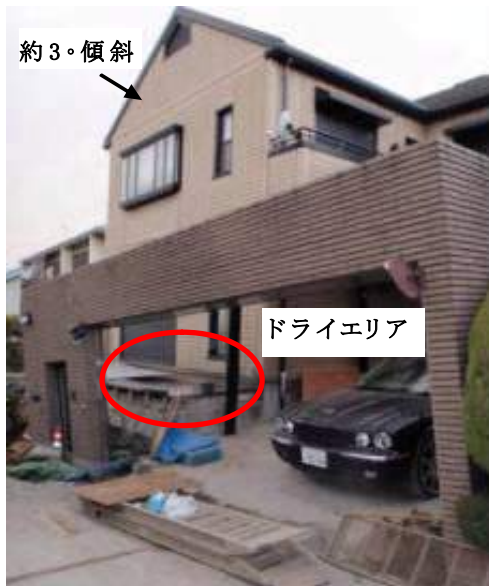
写真 5.5.2.2-1 傾斜した住宅

美浜地区においては、地下室のドライエリアを有する住宅で液状化に伴う沈下・傾斜が見られた(写真 5.5.2.2-1)。住宅の傾斜角度は約3度で、地下室が配置された部分が浮き上がり、他の部分が沈下して、傾斜したものと考えられる。この住宅の周囲では、側溝部分からの沈下や押されて基礎が変形したフェンス(写真 5.5.2.2-2)が見られた。また、液状化時に発生した噴砂が敷地内にそのままの住宅(写真 5.5.2.2-3)では、敷地内全体に噴砂に覆われていた。

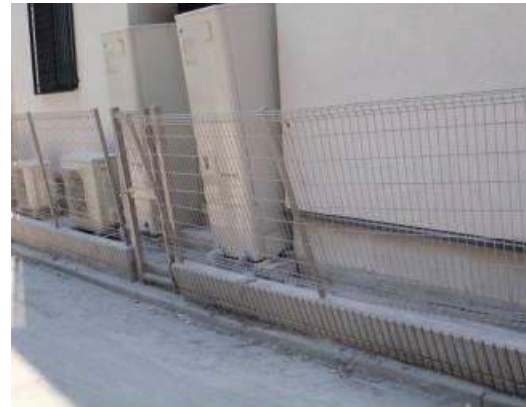
写真 5.5.2.2-2 変形したフェンス

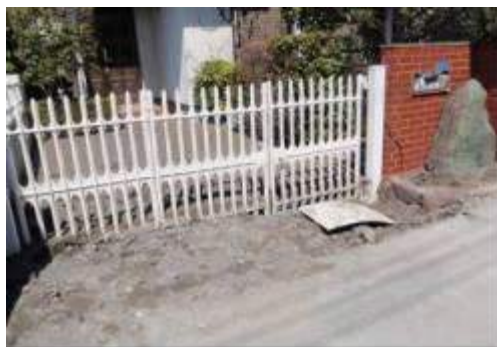
写真 5.5.2.2-3 沈下と敷地内噴砂の状況

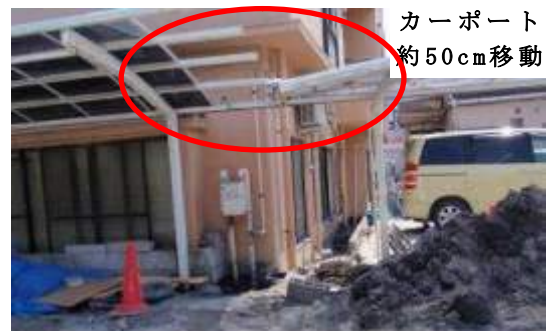
写真 5.5.2.2-4 移動したカーポート

液状化によりカーポートが破断した移動した建物も見られた(写真 5.5.2.2-4)。一体であったものが分断され約 50cm 移動しており、液状化に伴い地盤が移動したことによると考えられる。

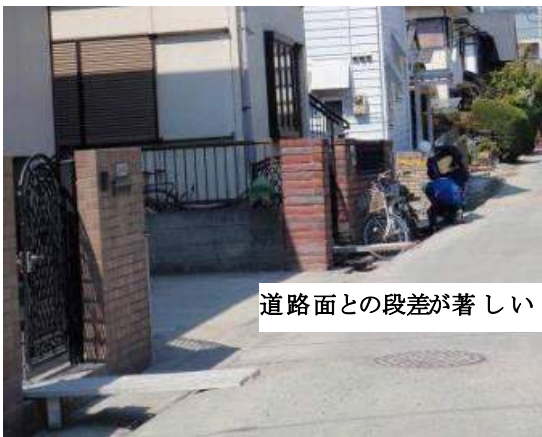
写真 5.5.2.2-7 傾斜住宅の裏側の沈下状況
(写真 5.5.2.2-5 の被害住宅の裏側)

道路面との段差が著しい

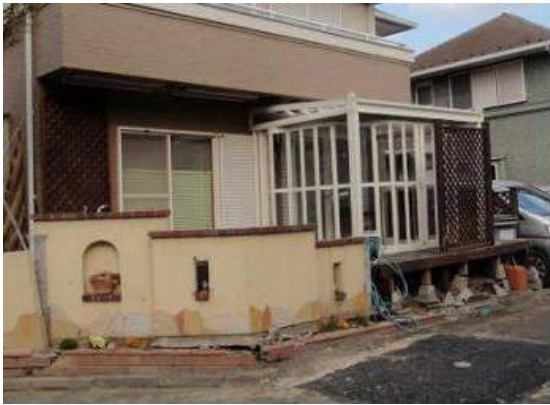
写真 5.5.2.2-9 バルコニー基礎部の被害

舞浜地区では、調査範囲において大きく傾斜した住宅は、見受けられなかったが、電柱の傾斜、地盤の沈下や噴砂跡が見られ、広域に渡って液状化が発生したものと推測される。(写真 5.5.2.2-9、10)

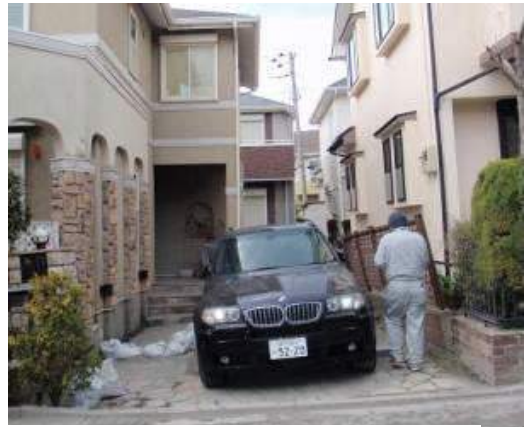
写真 5.5.2.2-10 傾斜した住宅

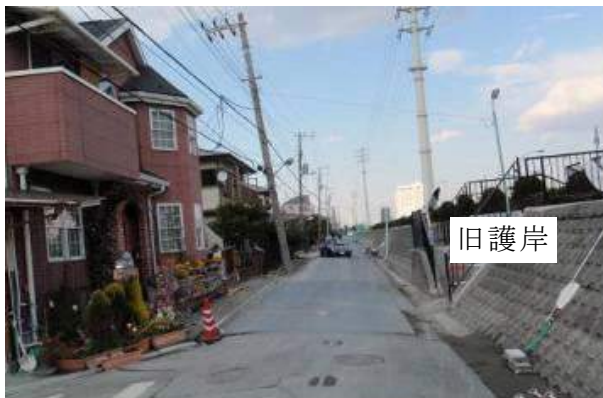
写真 5.5.2.2-11 右側に傾斜した道路

今川地区では、液状化による地盤の沈下、地割れ、電柱の傾斜など地盤の変状に伴う現象が多く見られたが、調査範囲においては、住宅では軽微な沈下・傾斜が見られた程度であった。(写真 5.5.2.2-11～13)

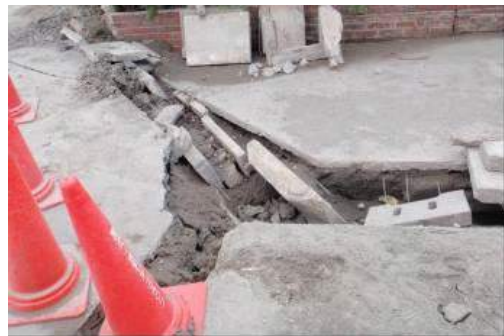
写真 5.5.2.2-12 破断した道路面

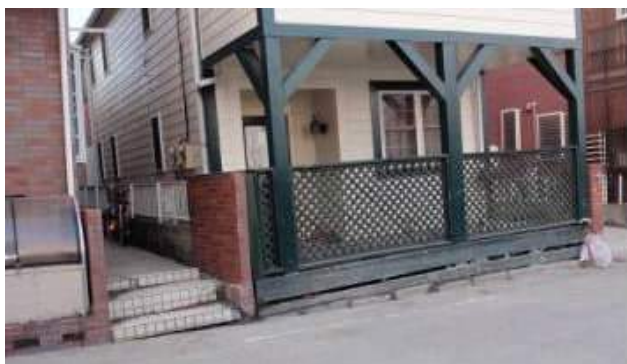
写真 5.5.2.2-13 左側が沈下・傾斜した住宅

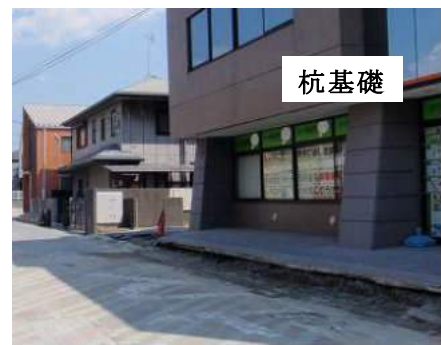
写真 5.5.2.2-14 支持機構による被害状況の違い

入船地区では、隣接して建設された直接基礎と杭基礎の建物で沈下状況の違いが見られた。直接基礎建物では前面の歩道面より約 35cm の沈下、杭基礎建物では 約 30cm の抜け上がりが確認された（写真 5.5.2.2-14）。その他にも、沈下・傾斜した建物が点在していた（写真 5.5.2.2-15）。

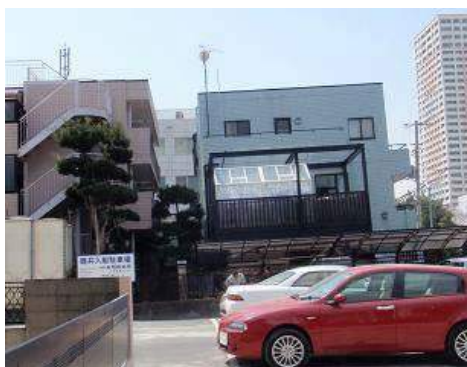
写真 5.5.2.2-15 沈下・傾斜した建物

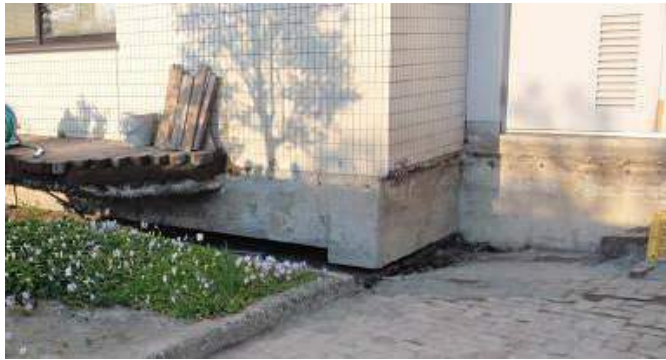
写真 5.5.2.2-16 周辺地盤が沈下した建物

日の出地区では、建物周囲の地盤が液状化により沈下し、抜け上がった建物が見られた（写真 5.5.2.2-16）。杭支持建物と考えられ、建物と地盤との相対沈下量は約 50cm であった。写真 5.5.2.1-17 に設備配管の修復状況を示すが、地盤が沈下、移動しているものと考えられる。また、この建物の周辺では、傾斜した住宅も見られた（写真 5.5.2.1-18）。

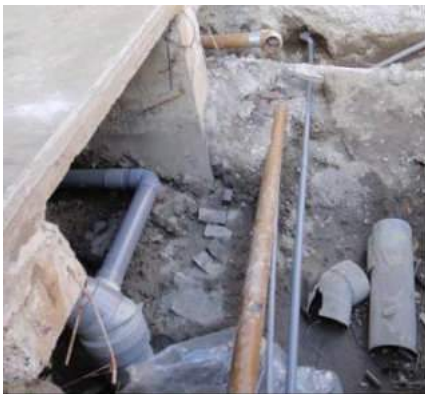
写真 5.5.2.2-17 設備配管の修復状況

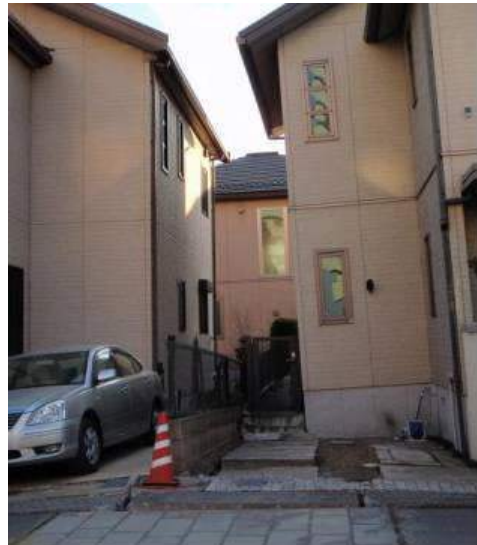
写真 5.5.2.2-18 傾斜した住宅

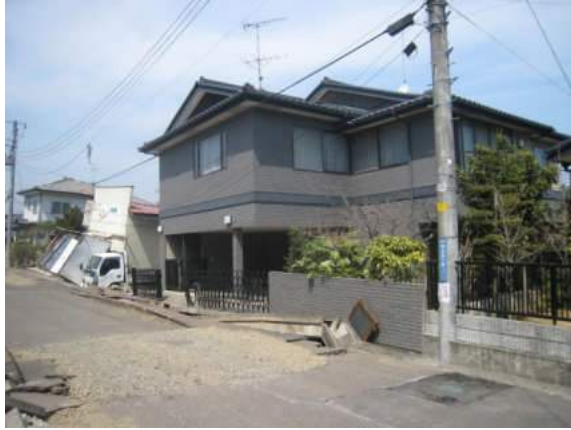
写真 5.5.2.3-3 宅地盛土の滑動・地盤変状による住宅の移動・沈下・傾斜

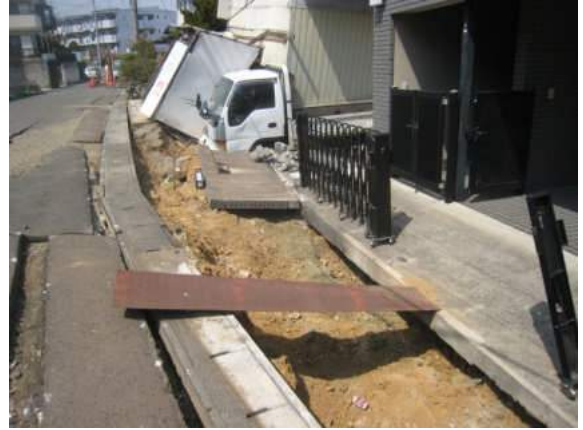
写真 5.5.2.3-4 写真 5.5.2.3-3 の住宅と前面道路との間に生じた隙間

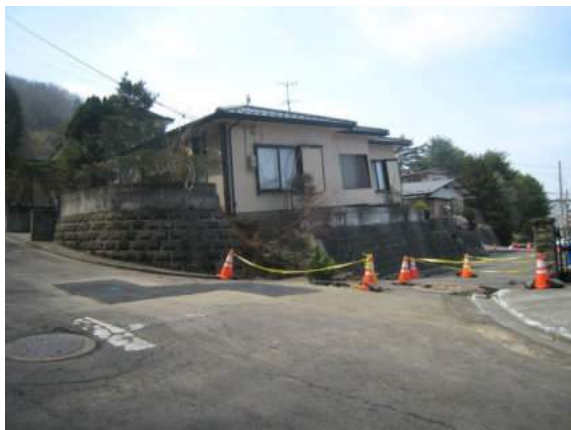
写真 5.5.2.3-7 宅地盛土の滑動・地盤変状により被災した住宅（全景）

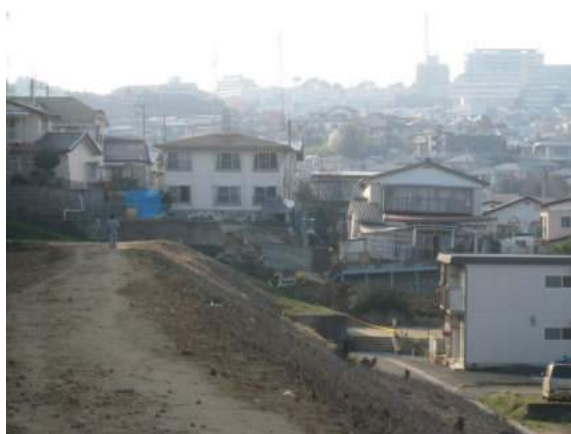
写真 5.5.2.3-9 宅地盛土の滑动・地盤変状により被災した住宅群（青山2丁目付近）

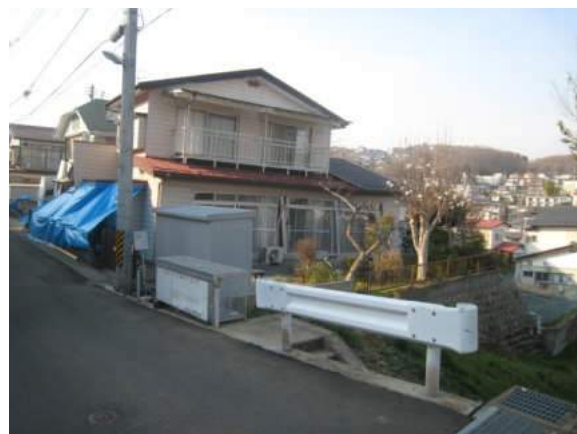
写真 5.5.2.3-10 宅地盛土の滑动・地盤変状による住宅の変形（青山2丁目付近）

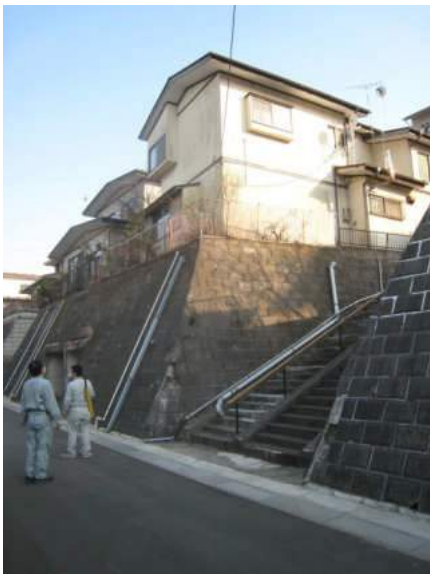
写真 5.5.2.3-13 宅地盛土の滑動・地盤変状による宅地擁壁の損傷（青山2丁目付近）

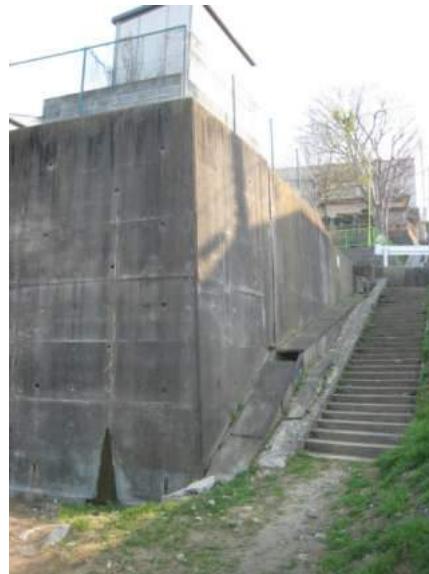
写真 5.5.2.3-14 宅地盛土の滑動・地盤変状による宅地擁壁の損傷（青山2丁目付近）

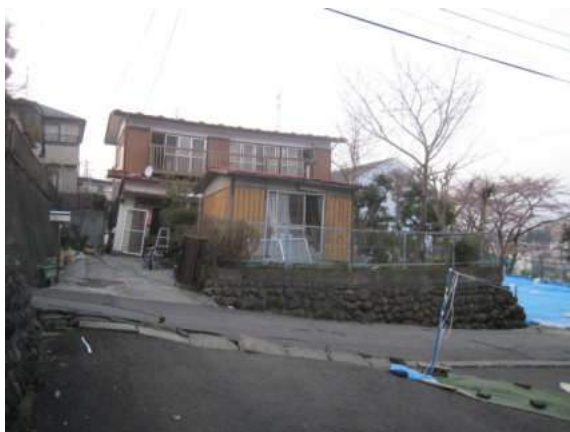
写真 5.5.2.3-15 宅地盛土の滑動・地盤変状による住宅の大変形

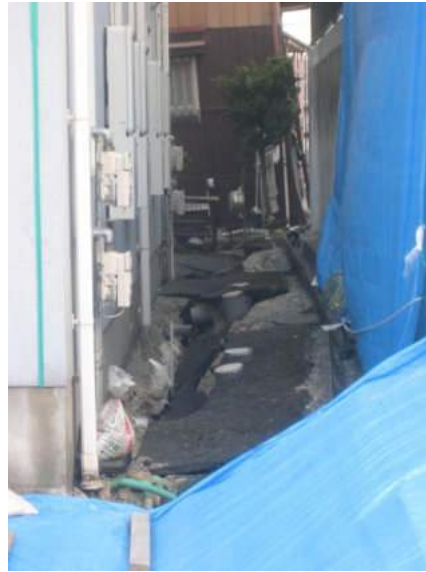
写真 5.5.2.3-18 周辺地盤の沈下・変状によるライフラインの損傷

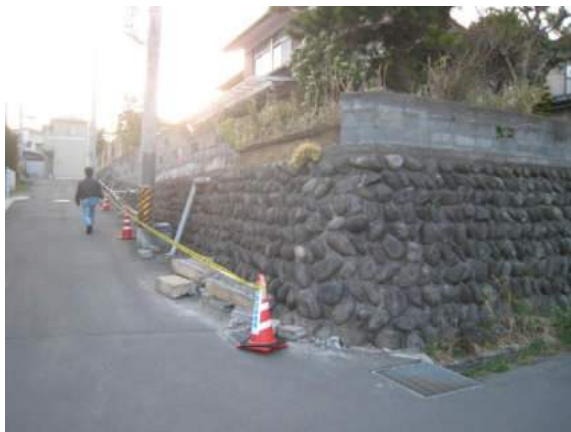
写真 5.5.2.3-19 擁壁の上部に設置された土留めブロック塀の剥落の痕跡

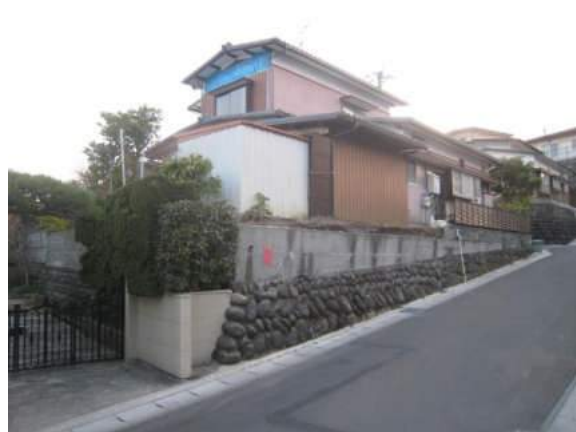
写真 5.5.2.3-20 擁壁の上部に設置されたブロック塀の転落の痕跡
