国土技術政策総合研究所資料

建築研究資料

平成 23 年（2011 年）東北地方太平洋沖地震調査研究（速報）

Quick Report of the Field Survey and Research on
“The 2011 off the Pacific coast of Tohoku Earthquake”

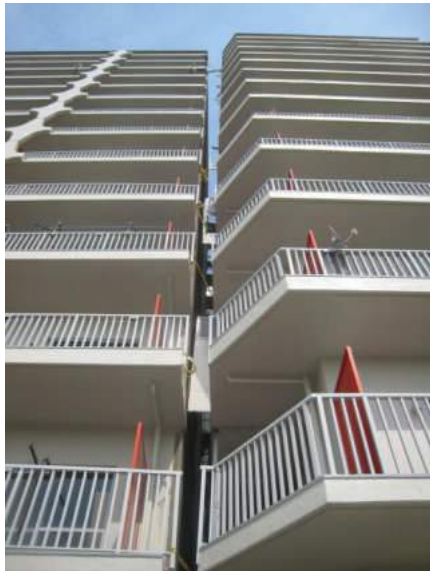
この地域は、平野部に位置しており、造成宅地ではないが、外観目視による踏査の結果、図 5.5.2.3-4 に示す赤破線でハッチした範囲において、建物に対する地盤の相対沈下（数 cm~20cm 程度）が見られた（写真 5.5.2.3-21, 22, 24, 25）。この範囲内に位置する 14 階建て R/C 造集合住宅（L 字型に連結された 2 棟、ともに杭基礎：以下、建物 A）の 1 棟に、建物全体としての傾斜が見られた（写真 5.5.2.3-23、25, 26）。この傾斜の原因は、おそらく、杭に何らかの損傷が生じたためと推察される。この傾斜によって、建物 A の傾斜側の地表面に盤ぶくれが生じている（写真 5.5.2.3-27）。なお、建物 A の傾斜していない棟の 1 階では、非構造壁の損傷が見られた（写真 5.5.2.3-28）。

写真 5.5.2.3-25 建物 A の L 字型連結部に生じた隙間 (右側の棟が紙面右方向に傾斜)

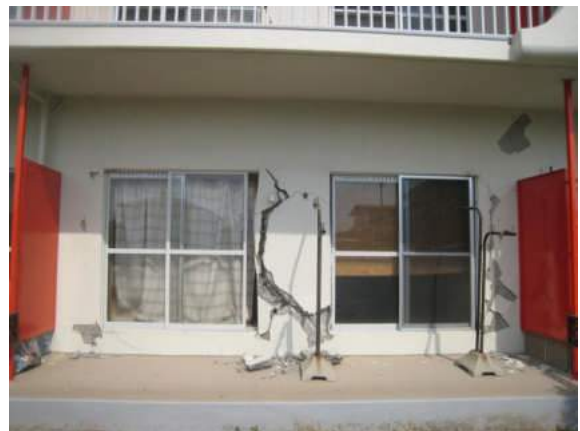
写真 5.5.2.3-28 建物 A の傾斜していない棟の 1 階における非構造壁の損傷

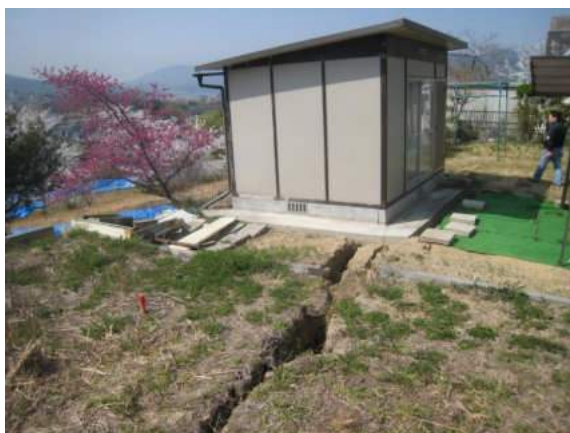
この地域は、丘陵地を開発して造成された宅地である。外観目視による踏査の結果、図 5.5.2.3-5 に示す赤破線でハッチした範囲において、丘陵の斜面地および頂部付近での地割れ、宅地盛土の変状による住宅基礎および擁壁の損傷が見られた（写真 5.5.2.3-29～36）。このうち、緑ヶ丘1丁目の斜面地①は、1978年宮城県沖地震において大規模崩壊が生じた場所であるが、その時の地盤変状に比べれば、今回のそれは規模が小さい（写真 5.5.2.3-29, 30, 32）。また、丘陵の頂部付近③では、宅地盛土の変状によって、盛土擁壁の破壊（写真 5.5.2.3-31）、住宅基礎の損傷（写真 5.5.2.3-33～35）、盛土擁壁のはらみ出し（写真 5.5.2.3-36）などが生じた。

写真 5.5.2.3-29 緑ヶ丘1丁目の斜面地①および頂部に生じた地割れ（一部ブルーシート掛け）

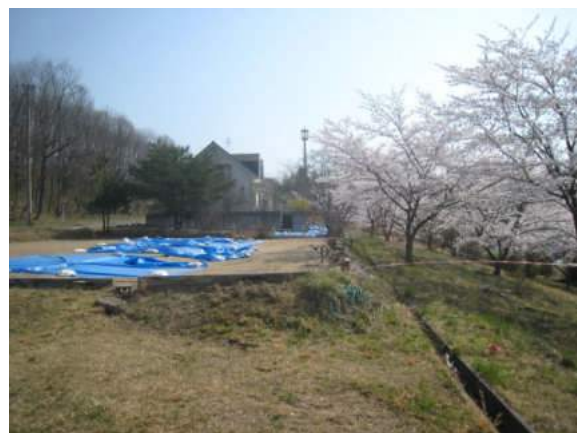
写真 5.5.2.3-30 緑ヶ丘1丁目の斜面地①および頂部に生じた地割れ（一部ブルーシート掛け）

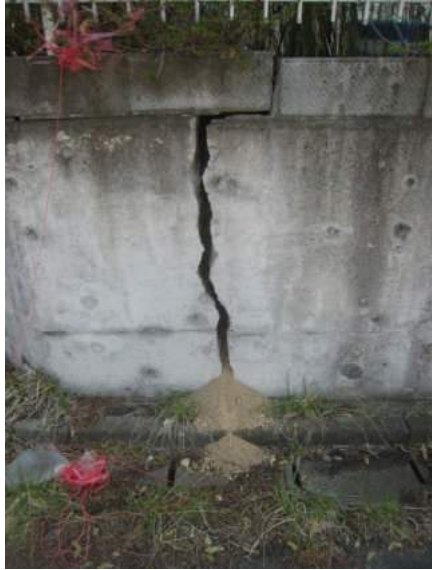
写真 5.5.2.3-31 写真 5.5.2.3-30 の住宅の盛土擁壁の破壊

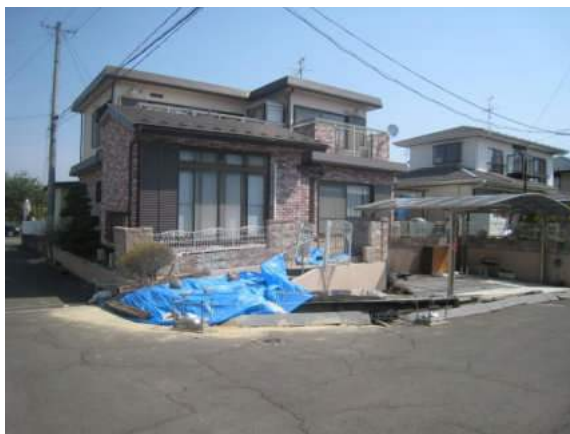
写真 5.5.2.3-33 丘陵地の頂部付近③で宅地盛土の変状により被災した住宅

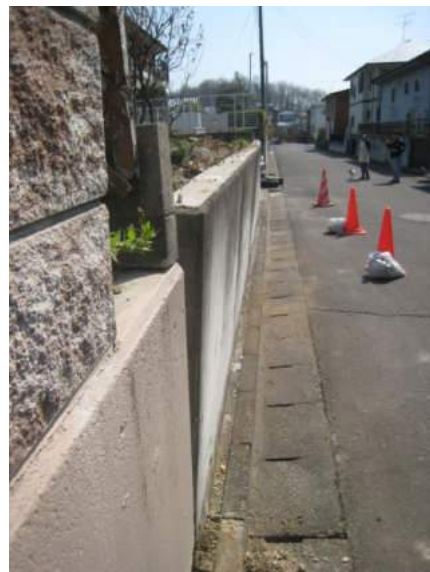
写真 5.5.2.3-36 写真 5.5.2.3-33 の住宅に隣接する盛土擁壁のはらみ出し

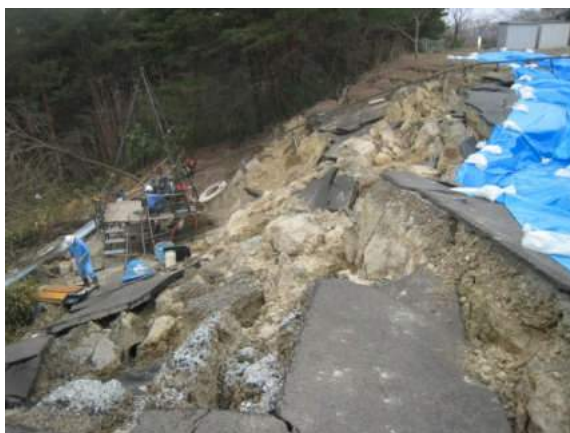
この地域は、高台を開発して造成された宅地である。外観目視による踏査の結果、図 5.5.2.3-6 に示す赤破線でハッチした範囲において、高台の端部斜面の地すべり、およびそれに関連すると思われる地盤の変状が見られた(写真 5.5.2.3-37~42)。この地盤変状による住宅の被害は、写真 5.5.2.3-38~41 に示すごとく甚大で、数棟の住宅が斜面を滑り落ちかけている。一方で、地盤変状の見られない高台平地部の住宅の被害としては、振動によって、1 階の窓に取り付けられた障子が破れる程度であった(写真 5.5.2.3-43)。なお、この地域の陸前浜街道を隔てた北東側(海側)の地域では、津波によるとと思われる漂流物が地表面の広範囲に見られた(写真 5.5.2.3-44)。

写真 5.5.2.3-37 高台の端部斜面①の地すべり(ボーリング調査が行われている)

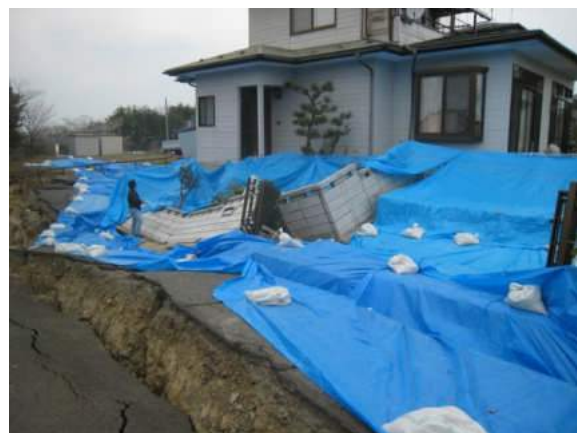
写真 5.5.2.3-38 写真 5.5.2.3-37 の地すべりに伴う地盤変状により被災した住宅

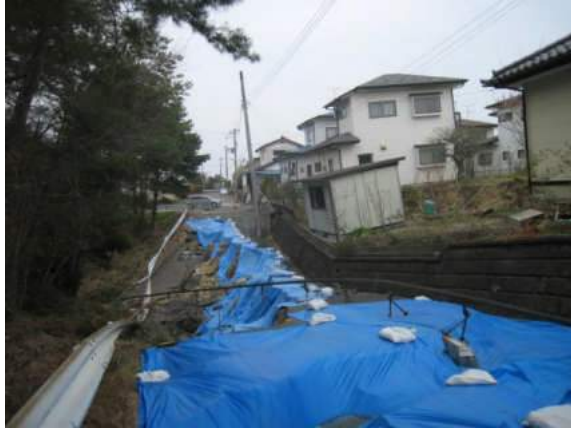
写真 5.5.2.3-39 高台の端部斜面①の地すべりによる盛土擁壁の破壊と住宅の傾斜

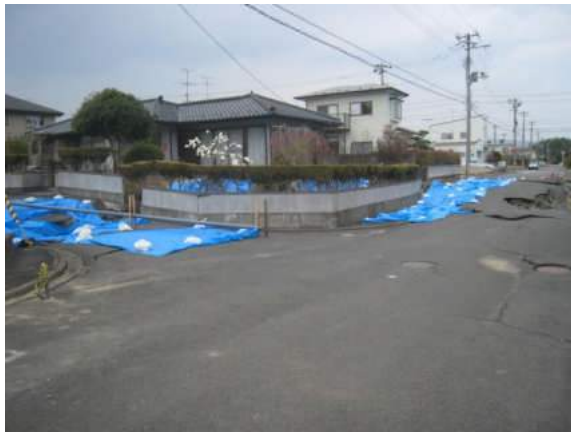
写真 5.5.2.3-41 高台の端部斜面②の地すべりに関連すると思しき地盤変状による宅地被害

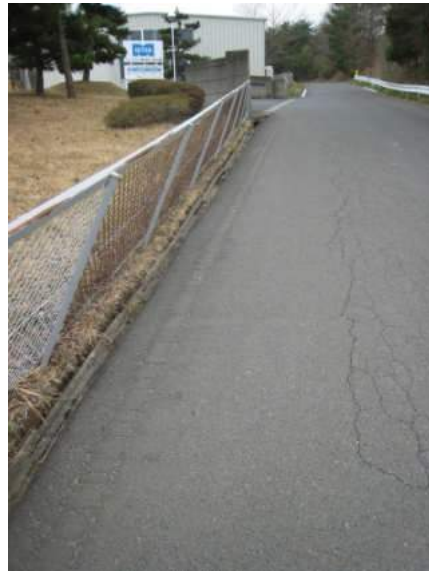
写真 5.5.2.3-42 地盤変状③により押し潰された道路の側溝

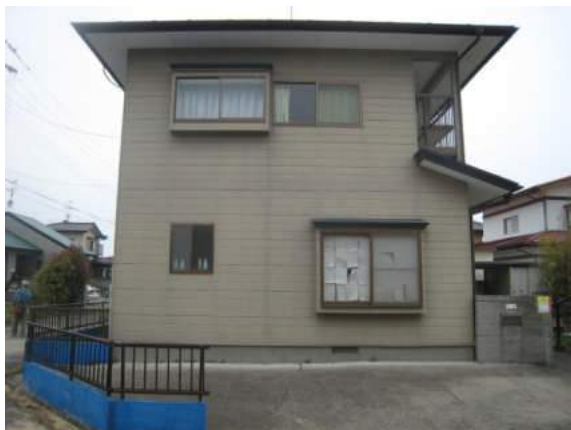
写真 5.5.2.3-43 高台平地部の住宅の被害（障子の破れ）

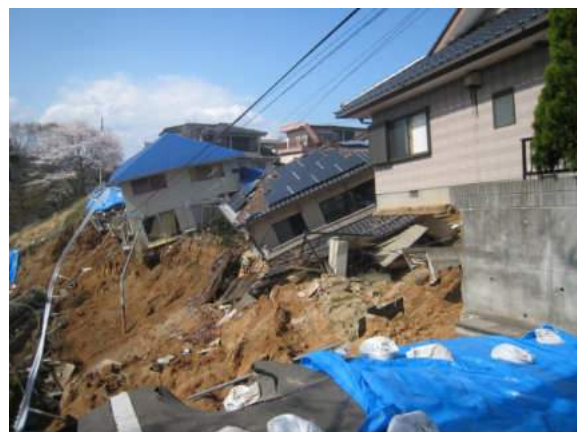
写真 5.5.2.3-46 丘陵の南西側の斜面地①の地すべりと滑り落ちかけた住宅

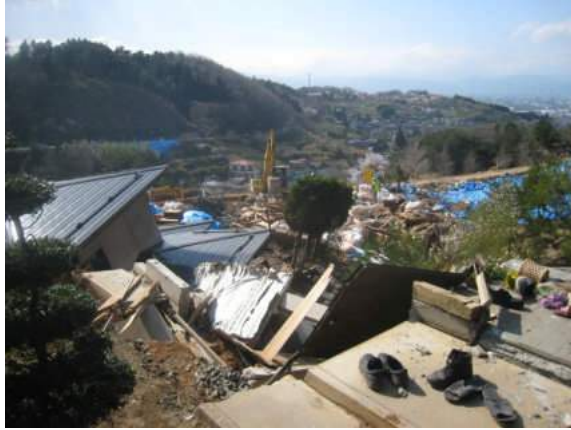
写真 5.5.2.3-47 丘陵の西側の斜面地②の大規模地すべりの全景

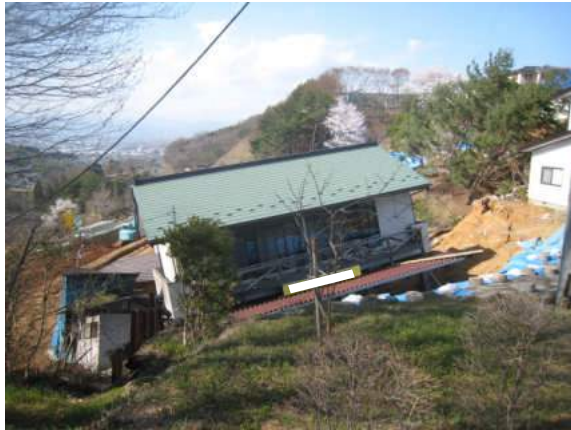
写真 5.5.2.3-49 写真 5.5.2.3-47 の地すべりで滑り落ちかけた住宅

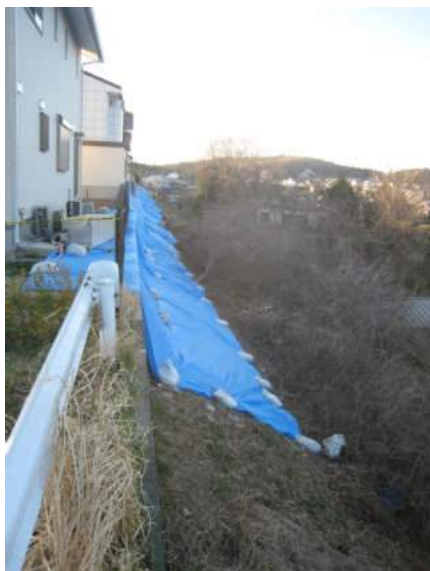
この地域は、周辺の地形から推察するのは容易でないが、おそらく、平地から沼地にかけての一部を開発して造成された宅地と想像される。外観目視による踏査の結果、図 5.5.2.3-8 に示す赤破線でハッチした範囲において、宅地盛土の沼地側への滑動による地盤の変状が見られた(写真 5.5.2.3-51、53～56)。この地盤変状による住宅の被害は、写真 5.5.2.3-52～56 に示すごとく、他の(a)-(g)の地域に比べて、軽微であるように見えた。

写真 5.5.2.3-51 宅地盛土の沼地側（紙面の右側）への滑動による地盤の変状と、それに伴う擁壁の被害（ブルーシート掛け）

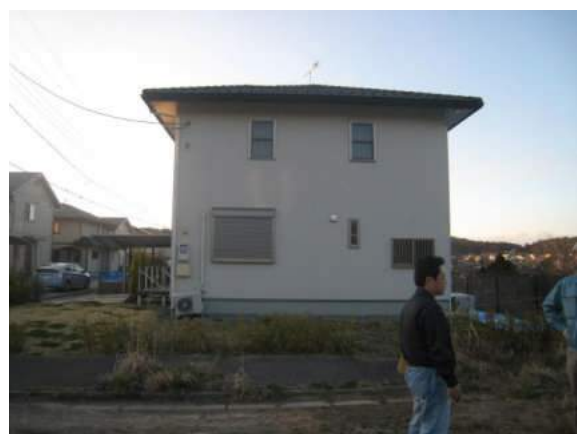
写真 5.5.2.3-52 写真 5.5.2.3-51 の住宅（沼地側（紙面の右側）に傾斜している）

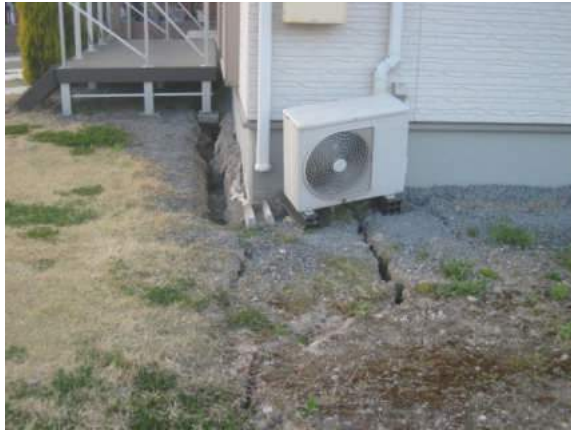
写真 5.5.2.3-53 写真 5.5.2.3-52 の住宅の地盤の変状

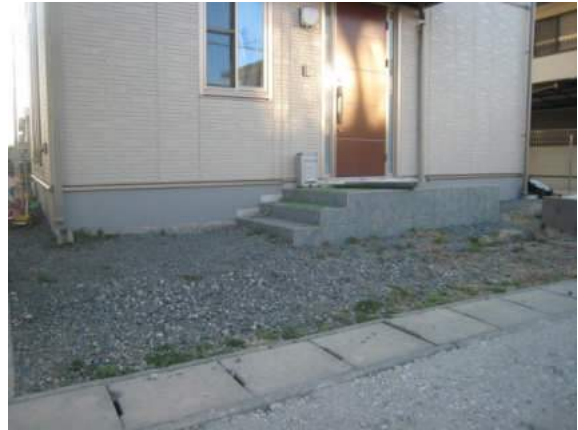
写真 5.5.2.3-54 住宅に対する地盤の相対沈下

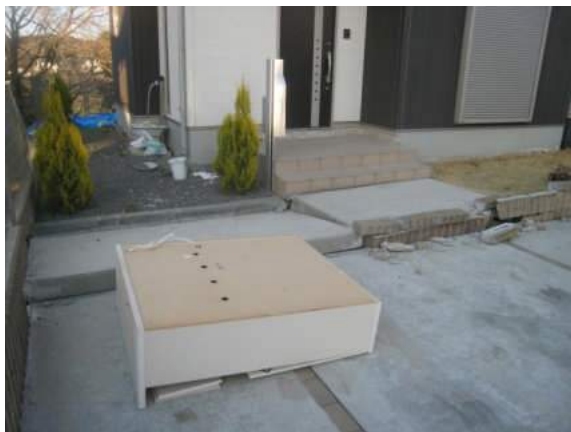
写真 5.5.2.3-55 宅地地盤の変状による損傷

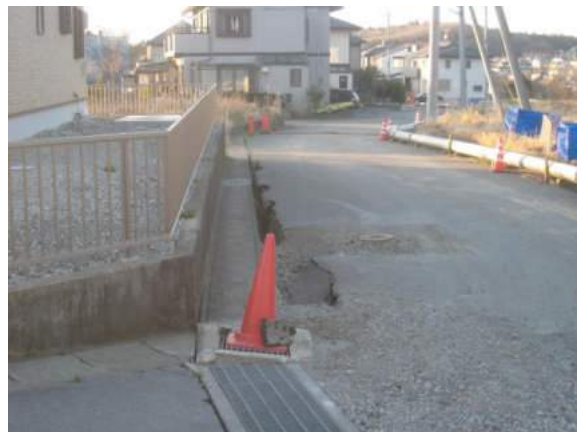
写真 5.5.2.3-56 地割れの痕跡

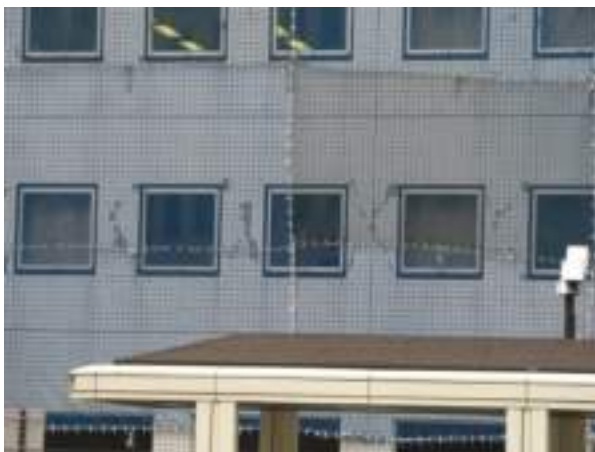
写真 5.6-1 は8階建ての建物の低層部で見られた外壁タイルの脱落被害であり、落下による被害を防止するためのネットが掛けられていた。写真 5.6-2 は建物エントランス上部の庇に相当する箇所にある円筒状のRC造外壁に張られていた外壁タイルが脱落しており（写真の赤点線円内）、前述した被害同様、落下による被害を防止するためのネットが掛けられていた。

写真 5.6-1 外壁タイルの脱落被害

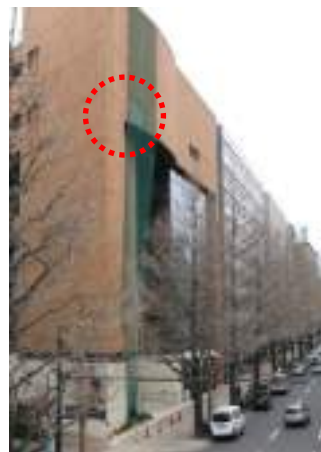
写真 5.6-2 外壁タイルの脱落被害

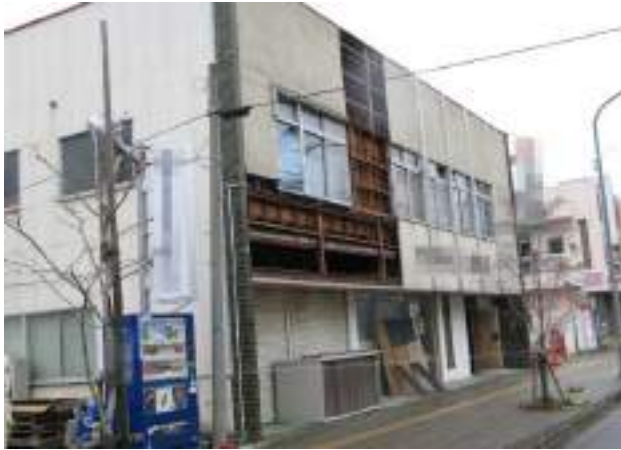
写真 5.6-3、4 は、ラスモルタル外壁の脱落被害である。写真 5.6-3 は2階建ての建物で表通り側のラスモルタル外壁が脱落した被害である。写真 5.6-4 は2階建ての建物で隣地に面したラスモルタル外壁が脱落した被害であり、外壁の下に張られた板材が部分的に脱落せずに残っていた。

写真 5. 6-3 ラスモルタル外壁の脱落被害

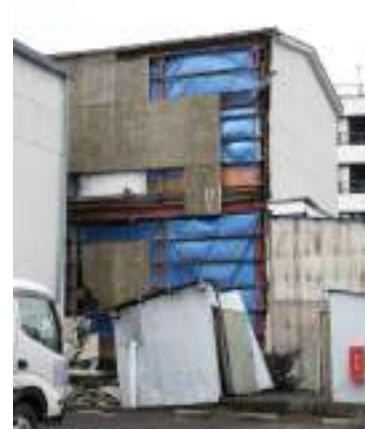
写真 5. 6-4 ラスモルタル外壁の脱落被害

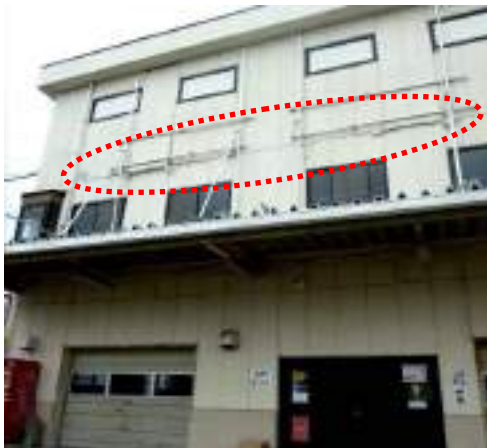
写真 5. 6-5～9 は ALC パネルによる外壁の被害である。写真 5. 6-5 は 3 階建ての建物で ALC パネルの接合箇所にはひび割れが見られ (赤点線楕円内)、脱落の危険性がある。写真 5. 6-6 と写真 5. 6-7 はそれぞれ 2 階建てと 3 階建ての建物の ALC パネルの脱落被害であり、脱落した ALC パネルの詳細より、挿入筋構法によるものであることが確認された。写真 5. 6-8 は 8 階建ての百貨店の高層部からの外装材の脱落であり、ALC パネルとその上部の外装材が脱落している。写真 5. 6-9 は 2 階建ての駐車場の看板部分の ALC パネルの脱落である。

写真 5. 6-5 ALC パネルの損傷被害

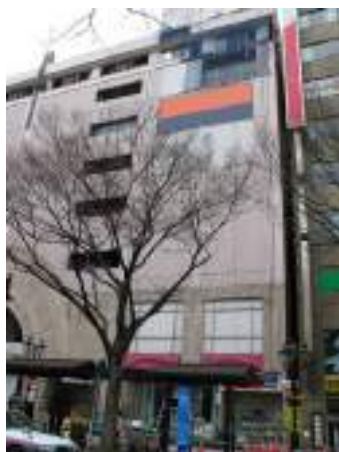
写真 5. 6-8 ALC パネルの脱落被害

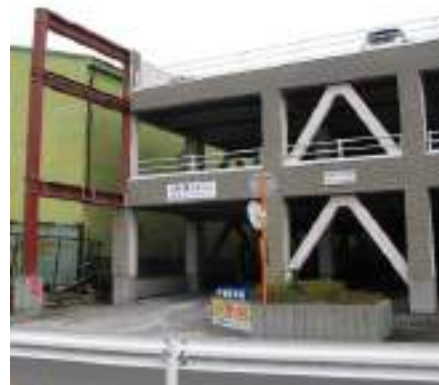
写真 5. 6-9 ALC パネルの脱落被害

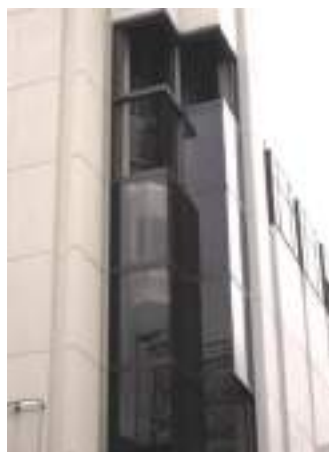
写真 5.6-10 は5階建ての建物の低層部分にある風除室上部におけるガラス破損の被害であり、同じ建物の側面部において外壁タイルの脱落などが確認されている。写真 5.6-11 では8階建ての建物において塔屋がある箇所のエレベーター周りのガラスが最上部で破損・脱落している。

写真 5.6-11 エレベーター周りのガラス被害

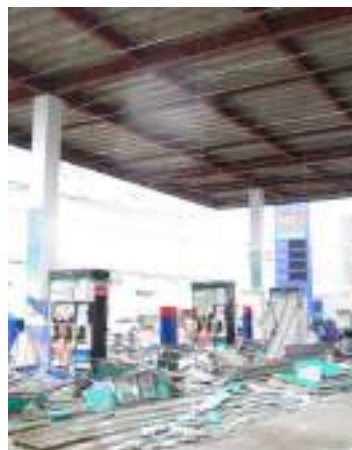
写真 5.6-12 は10階建てと15階建ての住棟が接続する集合住宅のエキスパンションジョイント部での被害であり、これらの建物では多くの非構造 RC 壁にせん断破壊が確認されている。写真 5.6-13 はガソリンスタンドの天井の被害である。天井板が脱落しており、天井に設置されていた照明も一緒に脱落している。

写真 5.6-13 ガソリンスタンドの天井の被害

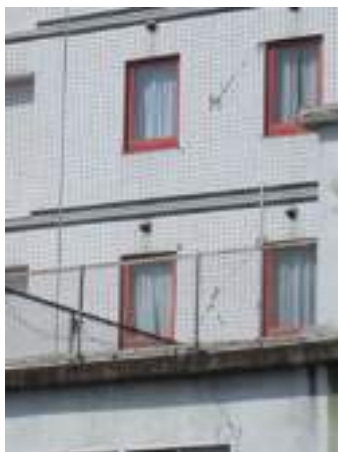
写真 5.6-14 は10階建てのRC造建築物の中低層部分で見られた外壁タイルの脱落被害である。連層壁の3階部分に曲げせん断ひび割れが、また桁行き方向の非構造壁にせん断ひび割れが生じているの

が確認されている。

写真 5.6-14 外壁タイルの脱落被害

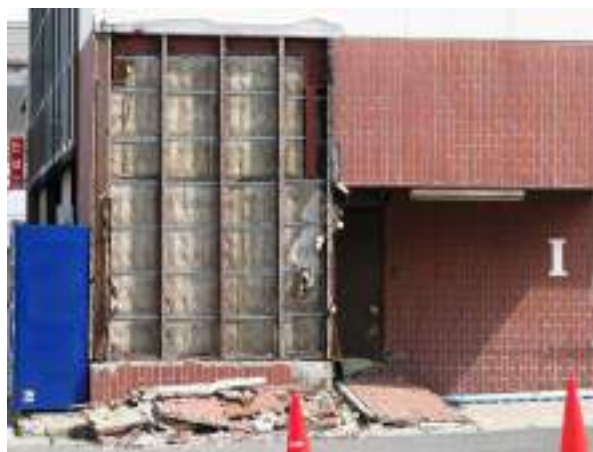
写真 5.6-15～17 はラスモルタル外壁の脱落被害である。写真 5.6-15 は4階建て建物の1階部分のラスモルタル外壁の脱落被害である。窓サッシ、ALC パネルによりその他の外壁箇所が構成されており、ALC パネルの隅部やジョイント部でひび割れなどの被害が見られる。写真 5.6-16 は3階建ての建物のラスモルタル外壁の脱落被害である。写真右側に見える窓サッシによる開口部はL字型平面となっており、窓ガラスには被害は見られないものの、パラペット部分においても外壁のラスモルタルが脱落している。写真 5.6-17 は3階建ての建物2棟を繋ぐ、鉄骨造による渡り廊下におけるラスモルタル外壁の脱落である。

写真 5.6-15 ラスモルタル外壁の脱落被害

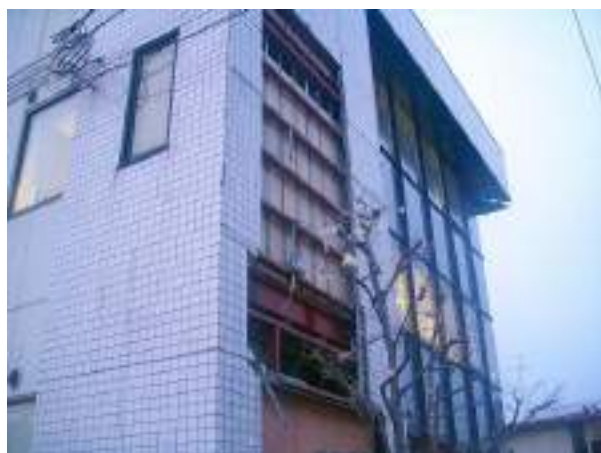
写真 5.6-16 ラスモルタル外壁の脱落被害

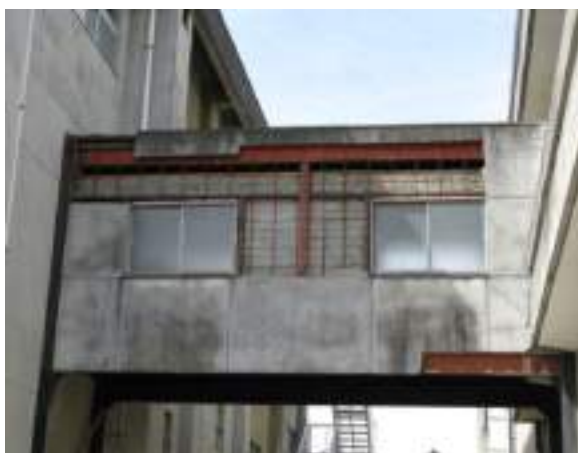
写真 5.6-17 ラスモルタル外壁の脱落被害

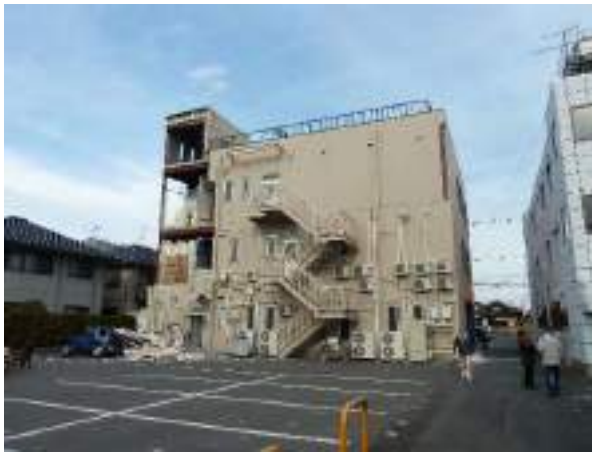
写真 5.6-18～21 はALC パネルによる外壁の脱落被害である。写真 5.6-18 は3階建ての建物での被害であり、外壁各面のALC パネルが接合部でひび割れを生じたりパネルが外れたりしており、写真に示した塔屋がある箇所ではパネルが多く脱落している。建物前面ではガラスが割れるなどの被害を生じている。写真 5.6-19 は3階建ての建物での被害であり、外壁各面のALC パネルの接合部でひび割れを生じるなどしており、写真に示す面ではALC パネルが全面的に脱落している。窓サッシで構成されているガラス開口部もあり、こちらについては被害を生じていない。写真 5.6-20 は3階建ての建物での被害であり、外壁各面のALC パネルにおいて、接合部のひび割れ、パネルの外れ、外部階段との取り合い箇所での脱落などが確認された。写真に示したものはパラペット部分でのパネルの脱落であり、脱落箇所の下にあるガラスにも被害を生じている。写真 5.6-21 は5階建ての建物の最上階の外壁におけるALC パネルの脱落である。これら4つの建物の被害については、損傷した箇所の詳細より、挿入

筋構法によるものであることが確認された。

写真 5.6-18 ALC パネル外壁の脱落被害

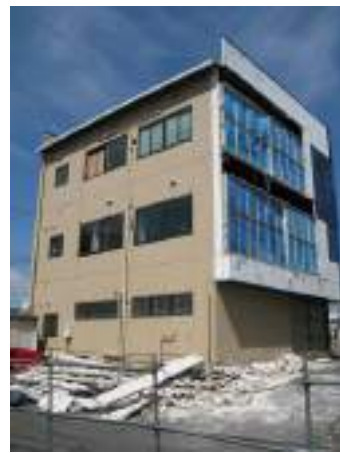
写真 5.6-19 ALC パネル外壁の脱落被害

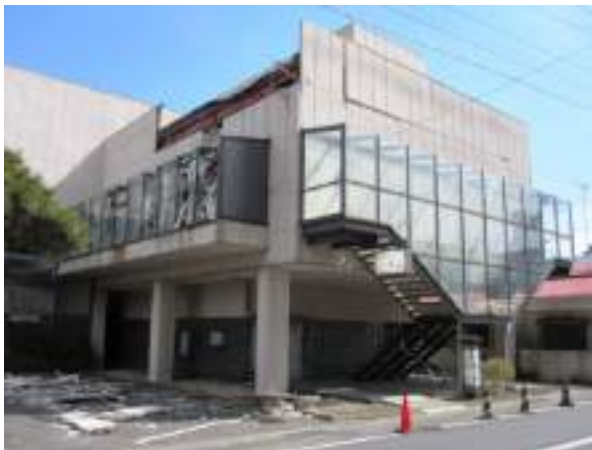
写真 5.6-20 ALC パネル外壁の脱落被害

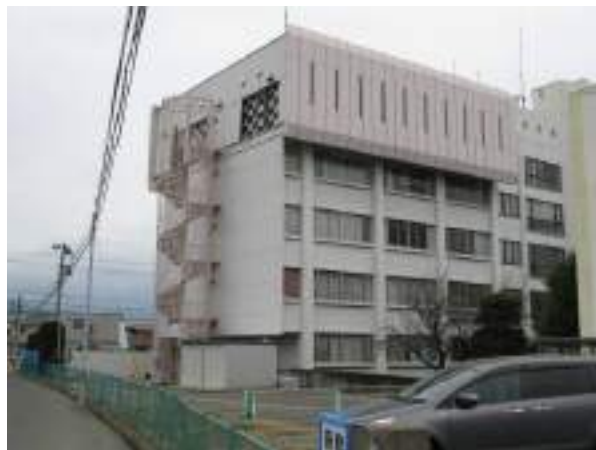
写真 5.6-21 ALC パネル外壁の脱落被害

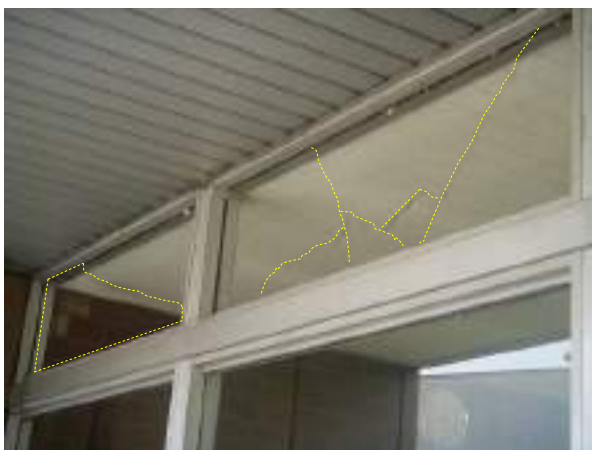
写真 5.6-22 は6階建ての建物エントランスの風除室で欄間のはめ殺し窓に生じたガラスの被害であり（ひび割れの状況を黄色破線で示している）、隅部分の4枚のガラスが損傷している。写真 5.6-23 は運動施設で見られた大小2つの体育館のはめ殺し窓のガラス被害のうち、小体育館の被害である。いずれも外観上で躯体の被害は認められないが、ガラスが破損し、多数の破片が地上に落下していた。

写真 5.6-22 建物入口のガラスの被害

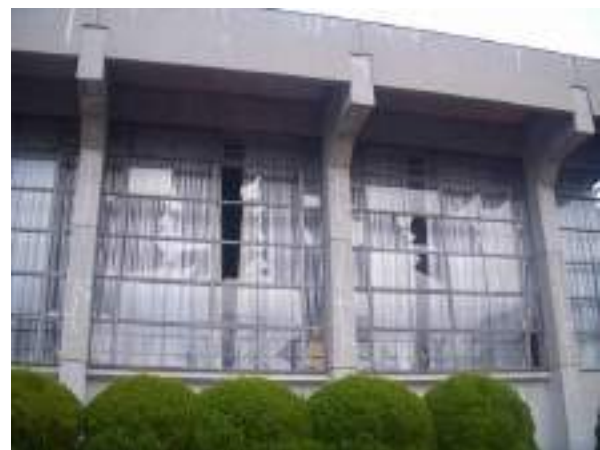
写真 5.6-23 体育館の窓ガラスの被害

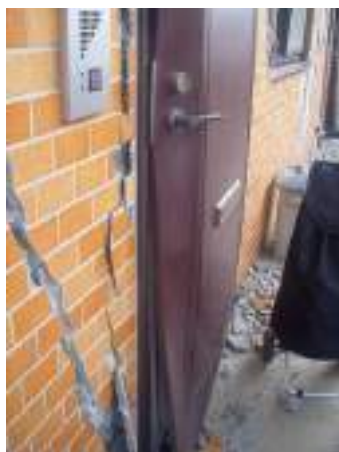
写真 5.6-24 は9階建ての集合住宅で見られた非構造 RC 造壁に隣接する玄関ドアが面外に変形した被害である。建物内では開閉不能な玄関ドアもあり、壊れた壁に取り付く窓サッシも著しい変形を受けるなどしていた。

写真 5.6-24 玄関ドアの被害

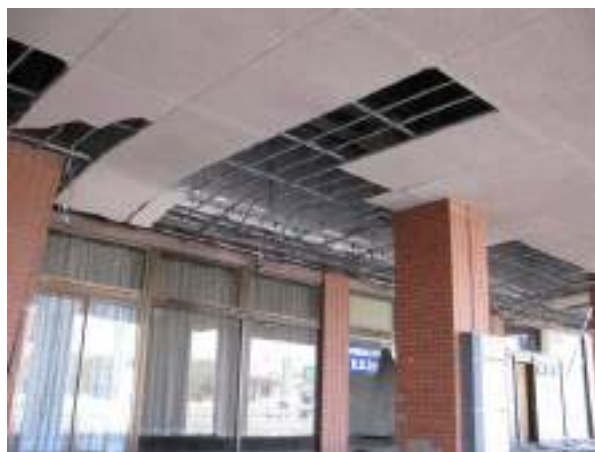
写真 5.6-25 は4階建ての建物の1階テラス部分で見られた軒天井の脱落被害である。建物に向かって野縁が突き当たるような配置となっており、建物との取り合い付近において、野縁が折れ曲がるとともに、天井板が脱落している。

写真 5.6-25 軒天井の被害

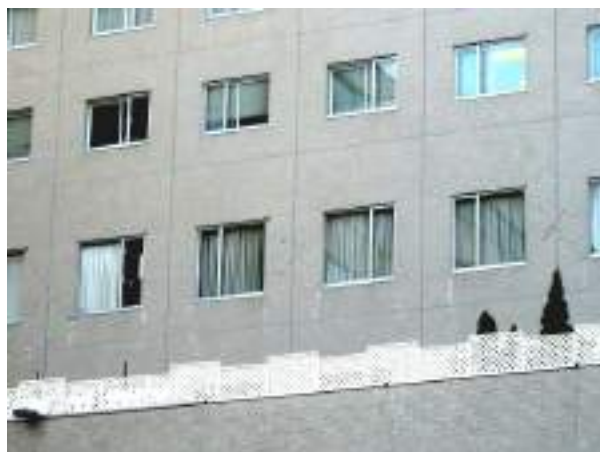
写真 5.6-26 は11階建ての建物の中層部分において見られた外壁タイルの脱落被害である。反対側の外壁には開口部は少なく、同様の被害は確認されなかった。写真 5.6-27 は8階建ての建物の3～6階に見られた外壁タイルの被害であり、補修の跡が見られた。

写真 5.6-26 外壁タイルの被害

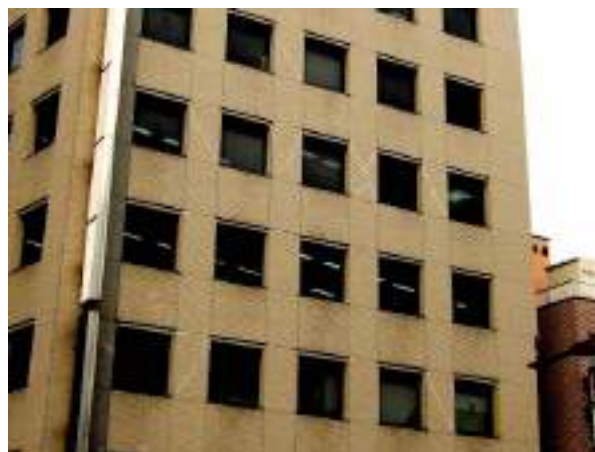
写真 5.6-27 外壁タイルの被害

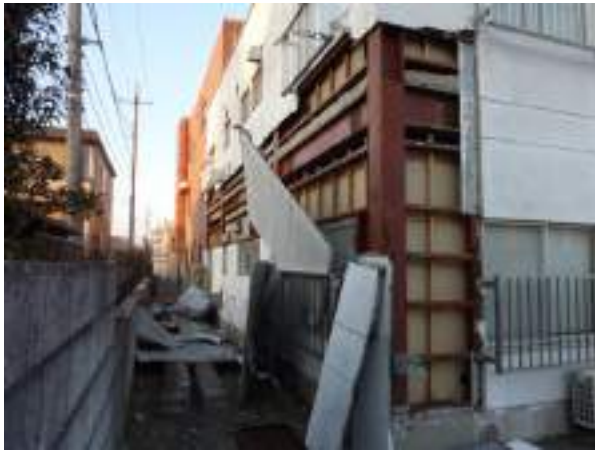
写真 5.6-28 は 2 階建ての建物のラスモルタル外壁の脱落被害である。写真 5.6-29 は 4 階建ての建物の 3 階と 4 階の間のラスモルタル外壁の脱落被害である。建物の 2 階は窓ガラスが破損しており、開口部が板で覆われていた。

写真 5.6-28 ラスモルタル外壁の脱落被害

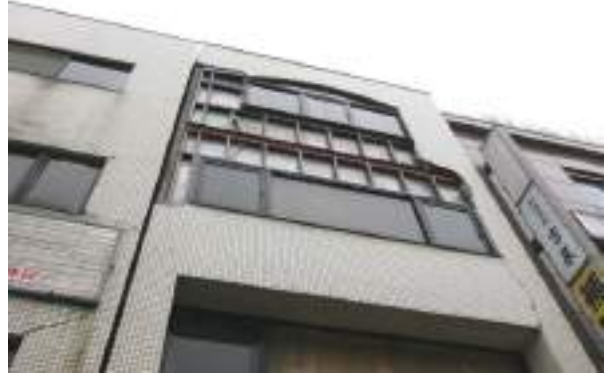
写真 5.6-29 ラスモルタル外壁の脱落被害

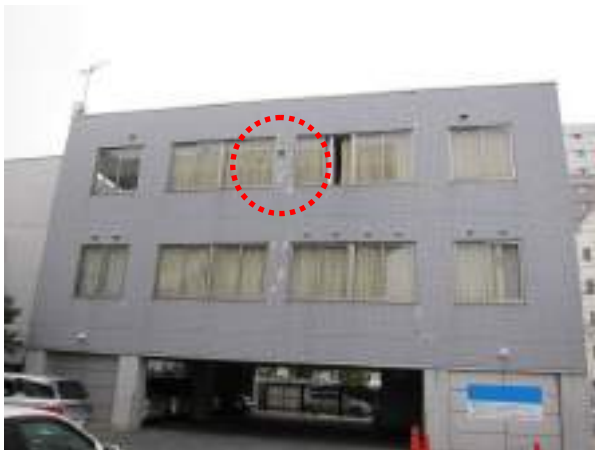
写真 5.6-30 は 3 階建ての建物の外壁の被害である。ALC パネルの上にタイルを張った外壁であり、外壁各面においてタイルの脱落やパネル隅部の欠けが見られ、写真に写っている面の右側面の外壁では ALC パネルが脱落している。写真の丸破線内では ALC パネルが破損して軽量気泡コンクリートが脱落し、パネル補強材である内部の鉄線が見えている。写真 5.6-31 は 6 階建ての自走式駐車場の外壁の被害であり、詳細から挿入筋構法による ALC パネルの外壁であることが確認された。

写真 5.6-30 ALC パネル外壁の被害

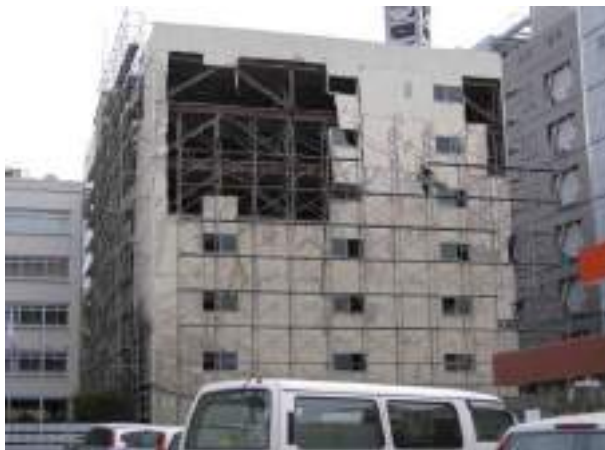
写真 5.6-31 ALC パネル外壁の被害

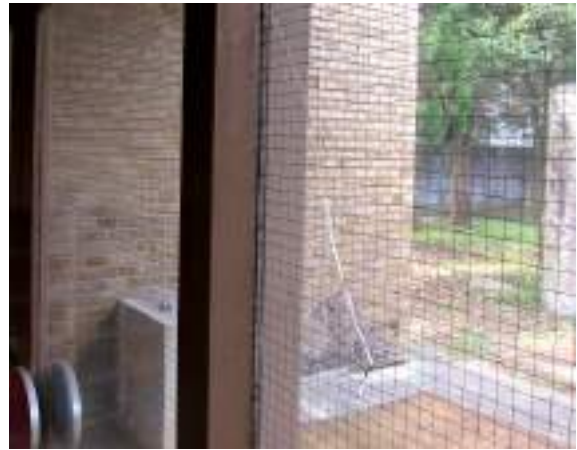
写真 5.6-32 は 3 階建ての学校校舎の 3 階における窓ガラスの被害である。写真 5.6-33 は体育館に附属する入口部分のガラス被害であり、硬化性パテによりとめつけられていた。写真 5.6-34 は 3 階建ての建物の 2 階部分でのガラス被害である。写真 5.6-35 は 6 階建ての建物の 1 階部分のガラス開口部被害である。ガラススクリーン工法による開口部であり、写真の赤破線円内において、ガラス方立が破損していた（ガラス破損部に隣接してある単管パイプは工事用仮設であり、地震後に設置されたものである）。

写真 5. 6-33 窓ガラスの被害

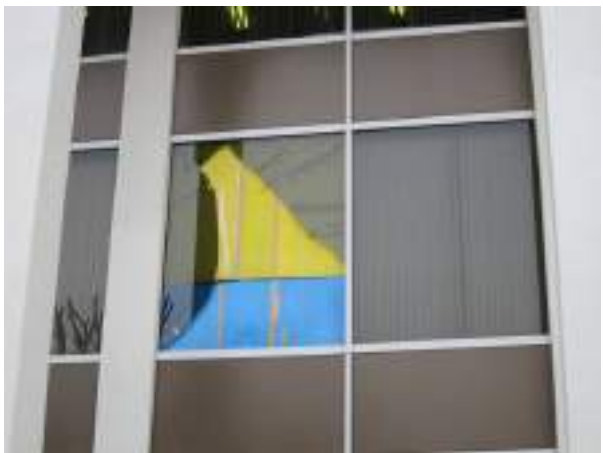
写真 5. 6-34 窓ガラスの被害

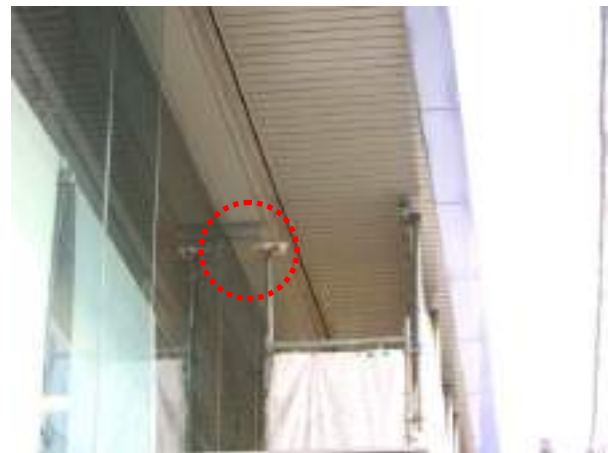
写真 5. 6-35 ガラススクリーンの被害

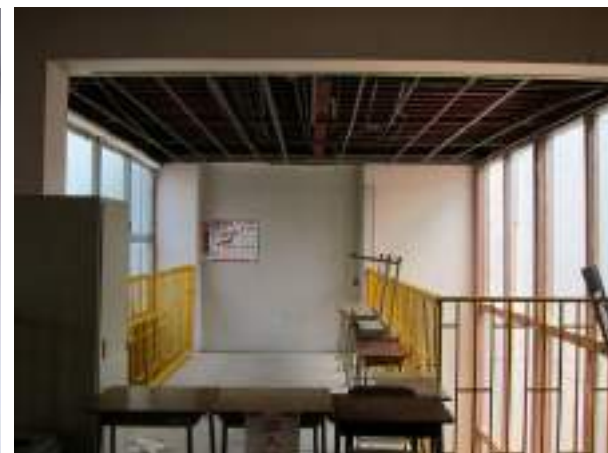
写真 5. 6-36 は天井の被害である。天井面の下に設けられた間仕切りの上部での被害であり、野縁の曲げ、天井板の破損や脱落が確認された。写真 5. 6-37 は、4階建ての建物と2階建ての建物を接続する箇所における天井の被害であり、天井下地材はそのまま残っていた。

写真 5. 6-37 建物接続箇所での天井の被害

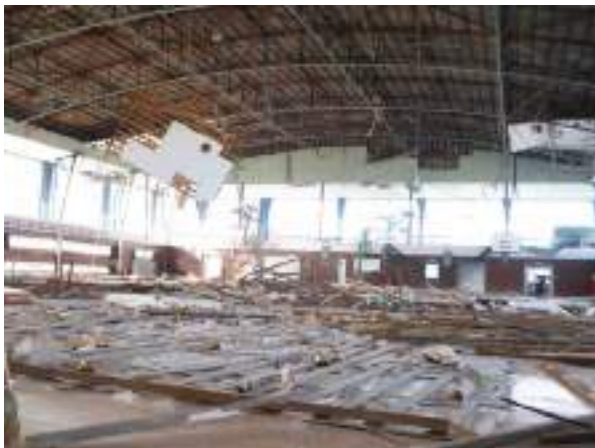
調査した体育館等は格技場、小学校の体育館、中学校の体育館、高等学校の体育館など、規模の小さいものから大きなものまであり、天井の工法は、木下地によるもの（写真 5.6-38）、在来工法によるもの（写真 5.6-39～46）、システム天井（写真 5.6-47）によるものなど様々で、下から見上げた際に見える天井材の種類も、穴あき合板（写真 5.6-38、41、46）、吸音せつこうボード（写真 5.6-40 の勾配箇所、写真 5.6-42、44）、ロックウール吸音板（写真 5.6-39）、グラスウール板（写真 5.6-47）、波形の鋼板（写真 5.6-40 の天井中央部分の平坦な部分）など様々であった。被害の程度も部分的な損傷（写真 5.6-42～45）から全面的な脱落（写真 5.6-38～40）まで様々であった。

写真 5.6-38 木下地による天井の脱落被害

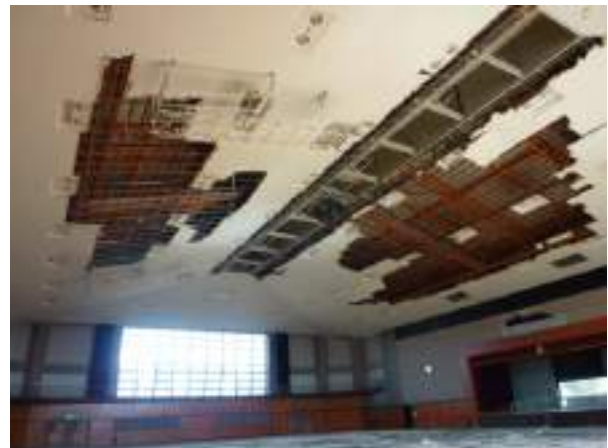
写真 5.6-39 在来工法による天井の脱落被害

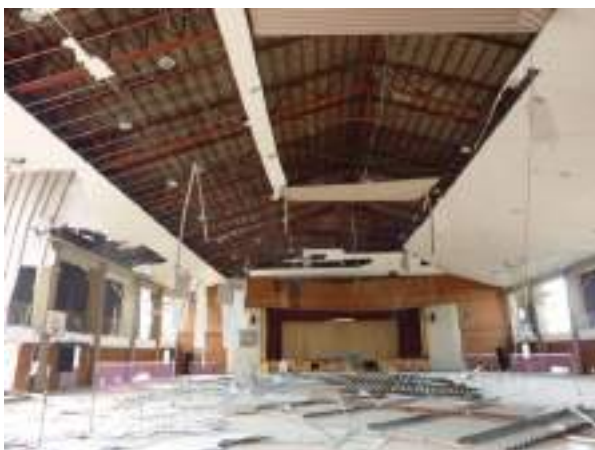
写真 5.6-40 在来工法による天井等の脱落被害

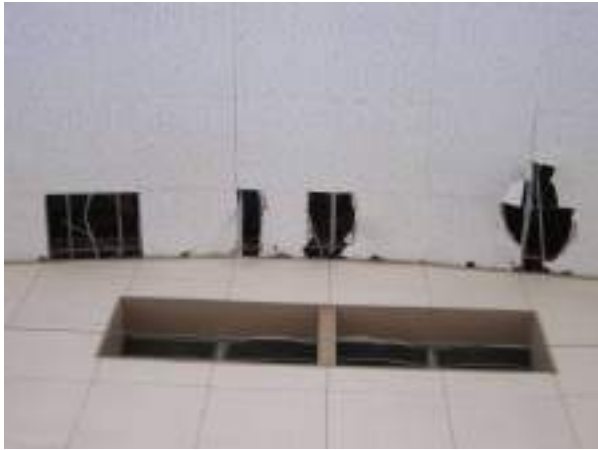
写真 5.6-41 は天井板の脱落等の顕著な被害は外観からは確認されていないものの、写真の点線楕円部分について天井面が下に垂れ下がっており、天井裏での天井下地材の外れなどが考えられる。写真 5.6-42 の体育館では、天井が妻壁と取り合う端部で損傷しており、野縁の曲がりや天井板の破損・脱落が見られた。写真 5.6-44 は天井の面積は狭いものの、天井端部で破損・垂れ下がりなどの被害が見られた。写真 5.6-45 は、構造体の耐震補強を行った体育館の天井被害であり、天井端部と周囲の壁の間に 5 cm 程度の隙間を設けて、取り合い部カバーで納めていたものであり、地震によってカバーの部材が脱落していた。写真 5.6-47 の屋根を構成する立体トラスは支承部のコンクリートが剥落していた。

写真 5. 6-42 在来工法による天井の端部での被害

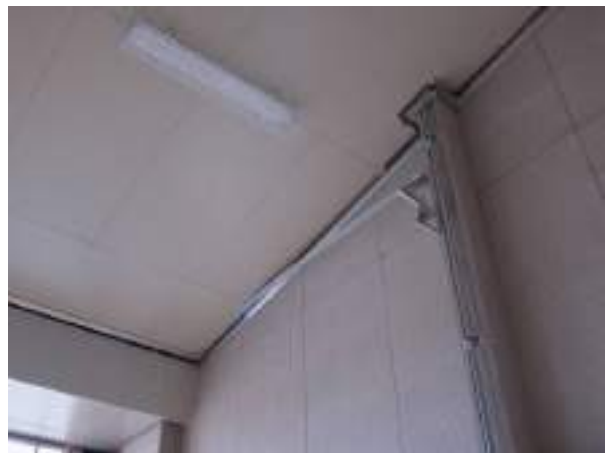
写真 5. 6-45 在来工法による天井の周辺部の被害

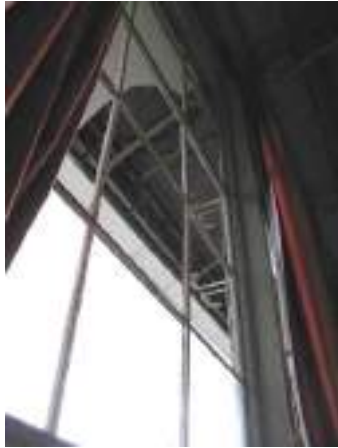
軒天井における被害も幾つか見られた。写真 5. 6-48 は体育館の在来工法による軒天井の被害であり、天井板が破損・脱落している。写真 5. 6-49 は格技場の軒天井の被害であり、軒天井を構成するラスモルタルのモルタル部分が脱落している。

写真 5. 6-48 在来工法による軒天井の被害

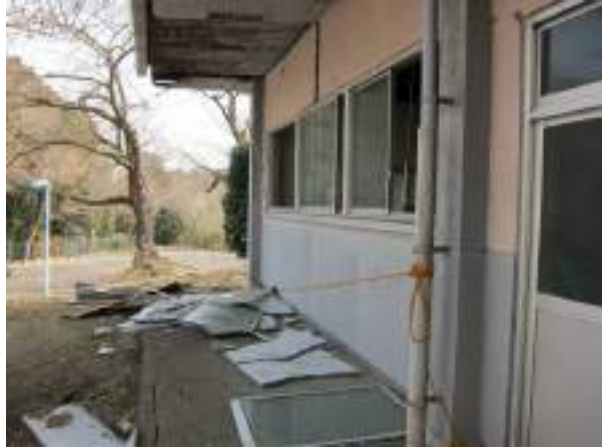
写真 5. 6-49 ラスモルタルによる軒天井の被害

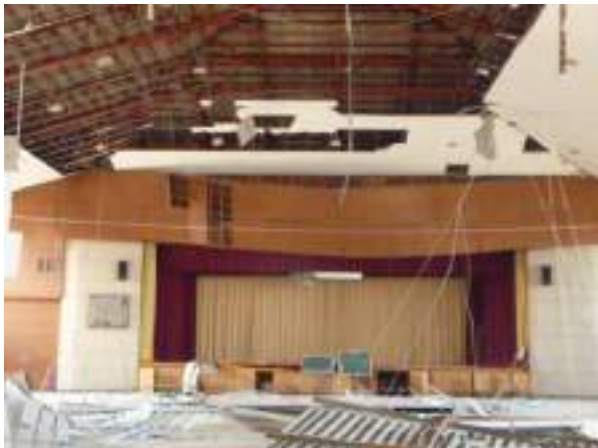
内壁の被害が幾つかの体育館で確認された。写真 5. 6-50 の被害では舞台上部の内壁が支持部から外れてアリーナの方に傾いてきている。写真 5. 6-51 では舞台上部の内壁からモルタル塗りの壁が脱落している。写真 5. 6-52 の被害では、アリーナの内壁に設置されているバスケットゴール3箇所の中の2箇所、支持部周辺で内壁がはらみだしてロープで応急の支持がなされていた。写真 5. 6-53 では、アリーナの内壁の内装板について、釘によるとめつけ部が浮いていた。

写真 5. 6-50 舞台上部の内壁での被害

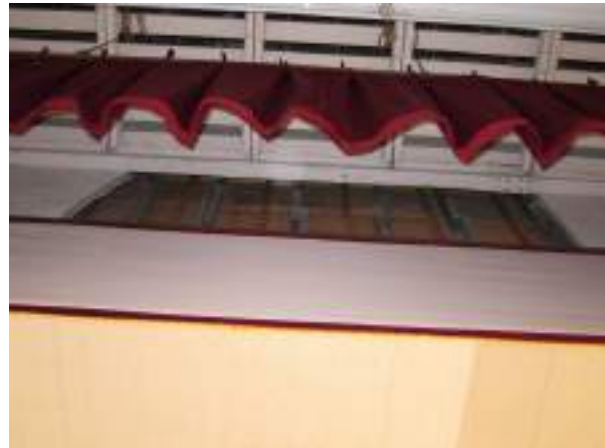
写真 5. 6-51 舞台上部の内壁の脱落被害

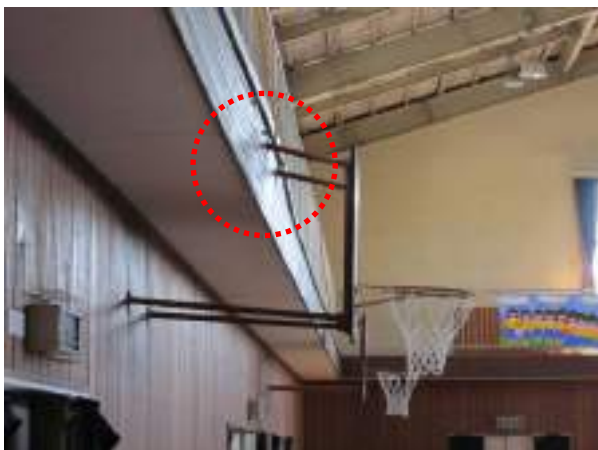
写真 5. 6-52 バスケットゴール周辺の内壁の被害

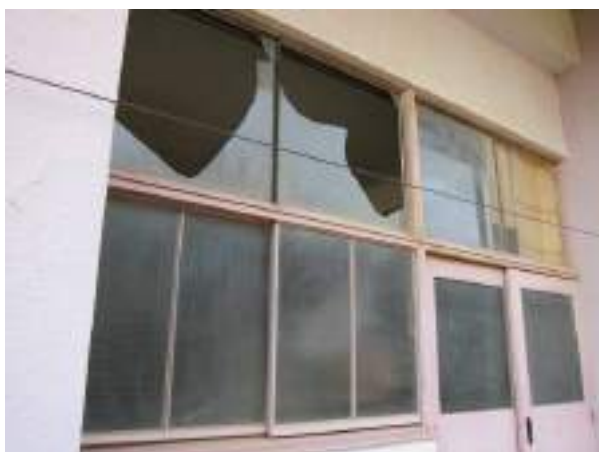
開口部のガラスは硬化性パテどめによるガラスの被害が多く見られた。被害が見られたものは、硬化性パテどめのガラス (写真 5.6-54)、グレイジングガスケットを用いたはめ殺し窓のガラス (写真 5.6-55)、グレイジングガスケットを用いた引違い窓の網入りガラス (写真 5.6-56)、グレイジングガスケットを用いた両開きドアのガラス (写真 5.6-57 の点線円内)、硬化性パテを用いた鋼製サッシによる大開口のはめ殺し窓のガラス (写真 5.6-58) と、サッシ種類、ガラス種類、とめつけ方法など様々であった。

写真 5.6-54 硬化性パテどめによるガラスの被害

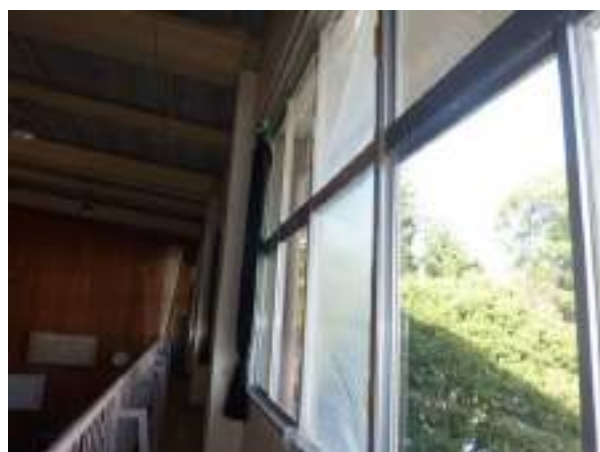
写真 5.6-55 はめ殺し窓のガラスの被害

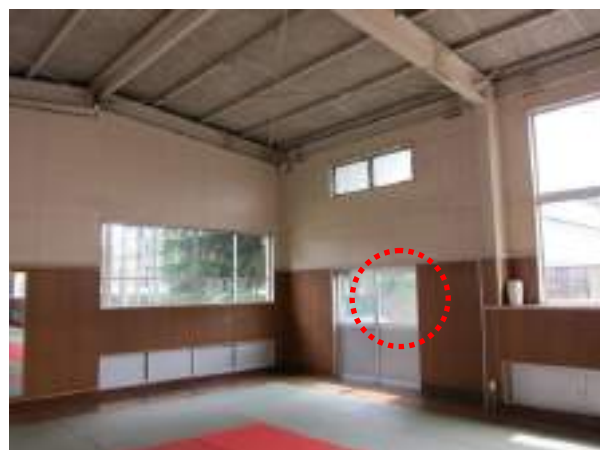
写真 5.6-57 両開きドアのガラスの被害

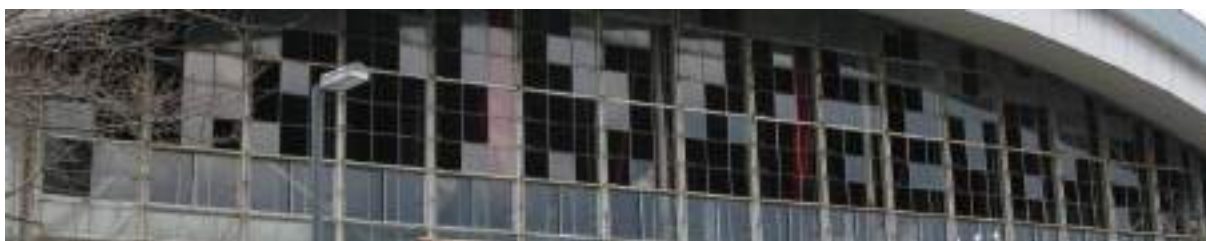
写真 5.6-58 鋼製サッシによる窓のガラスの被害

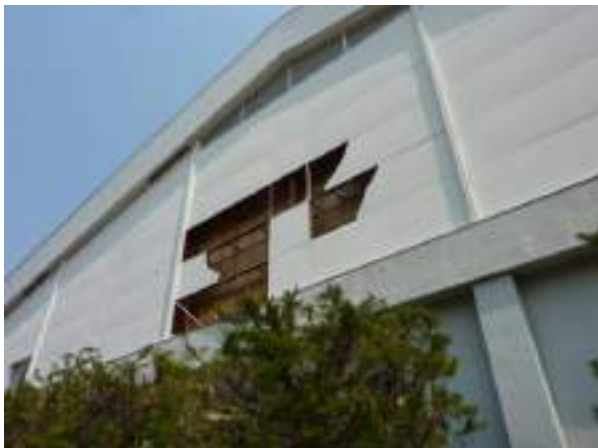
外装材の被害を写真 5. 6-61～64 に示す。写真 5. 6-61 では外装板が破損・脱落している。写真 5. 6-62、63 ではラスモルタル外壁の脱落が見られた。ラスモルタル外壁の脱落は、体育館等以外の建物の外装の地震被害でも多く確認されている。写真 5. 6-63 では、ラスモルタル外壁の上に木製胴縁をとめつけ、その上に外装板を張っており、地震により、ラスモルタル外壁、外装板ともに脱落している。写真 5. 6-64 では金属サイディングが部分的に外れている。

写真 5. 6-61 外装板の破損・脱落

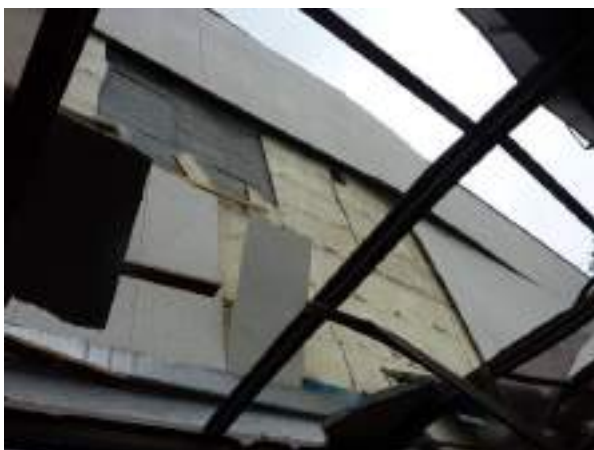
写真 5. 6-63 外装板とラスモルタル外壁の被害

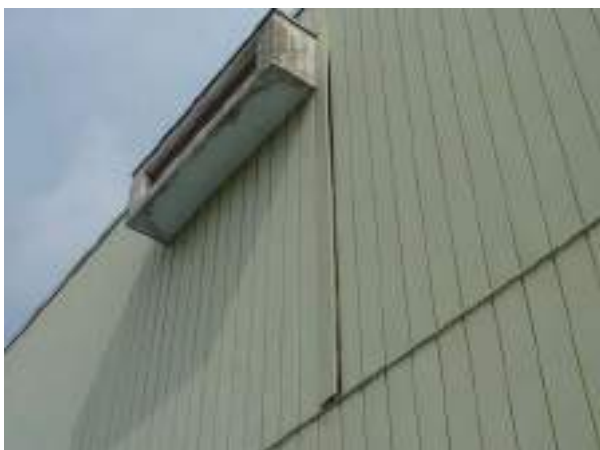
写真 5. 6-64 外壁の金属サイディングの外れ

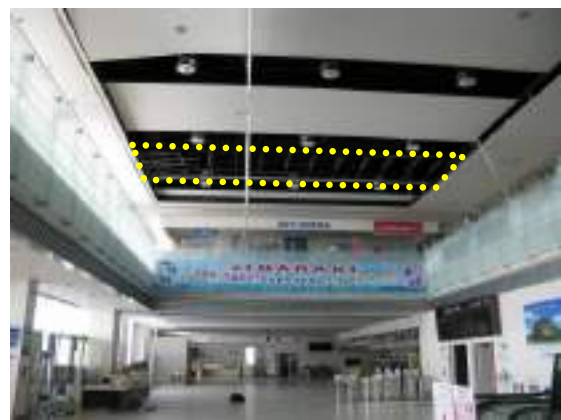
東北地方太平洋沖地震では、茨城空港のある小美玉市では気象庁発表によると震度 6 強が記録されており、同市西の石岡市では同じく震度 6 弱、同市東の鉾田市では震度 6 強が記録されている。この地震により茨城空港ターミナルビルの吹き抜けロビーで天井脱落等の被害が発生した。地震時に停電が発生したが、空港の基本施設が使用可能であったため成田空港ほかからの航空機の着陸のために夕方まで営業したものの、天井落下と停電により地震翌日の 3 月 12 日からターミナルビルの営業ができなくなり全便欠航となった。地震翌日の現地調査により、以下のような被害が確認された。

写真 5.6-66 出発ロビー（黄点線が脱落箇所）

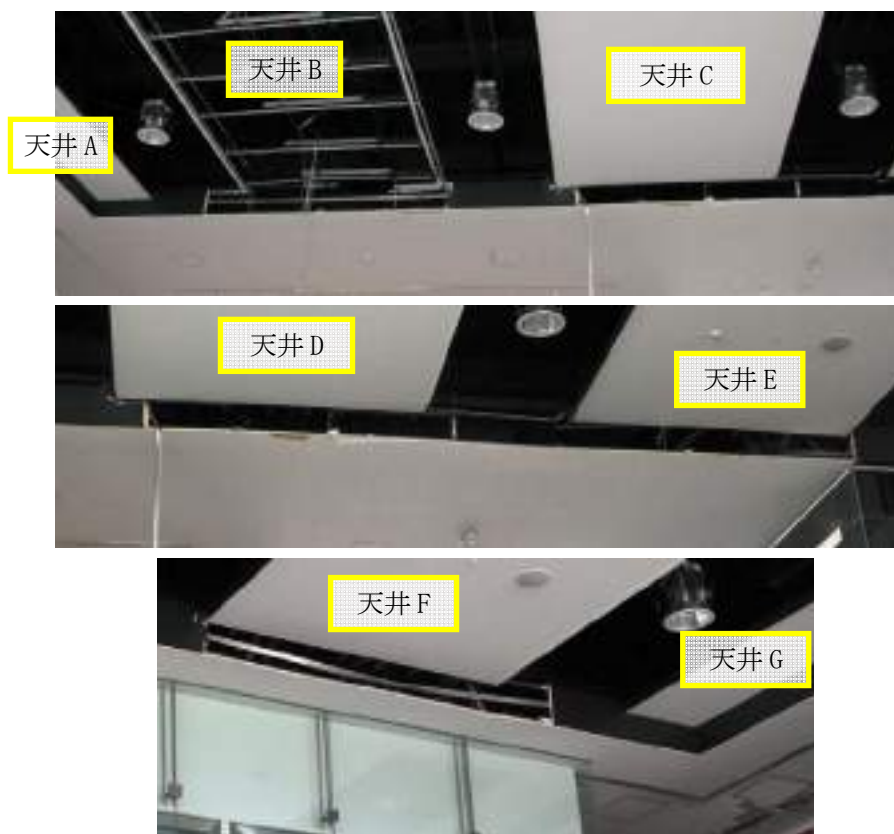
天井面端部が取り合う壁（幕板）について、天井面との衝突によって破損した箇所の目視及び撮影写真（写真5.6-70）により、以下のように確認した。

- ・幕板の下地は主に天井用構成下地材を用いて構成されている。
- ・吹き抜けロビー天井の野縁は幕板面を突き抜けるような形になっている。
- ・下地材のねじ止め跡の有無より、下から見えない幕板面には壁材を張っていないと思われる。

写真 5.6-70 搭乗口側の幕板の状況

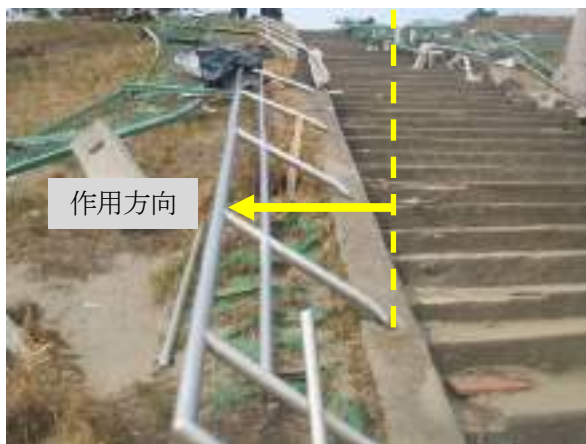
写真 6.2.1-2 手すりの津波による折損状況

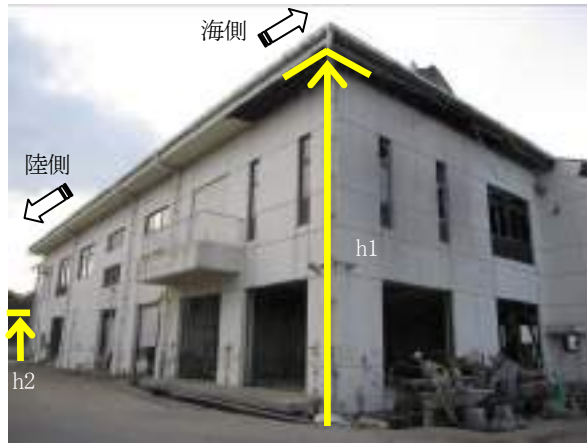
また、同一の建築物のなかでも推定した浸水深が場所によって異なる場合があり、その場合は両浸水深を記録した。写真 6. 2. 1-7 の例は、海側の浸水深 $h_1=9.5\text{m}$ 、陸側の浸水深 $h_2=4\text{m}$ となり、両数値の比率 $h_1/h_2=2.4$ である。

写真 6. 2. 1-7 同一の建築物のなかで浸水深が異なる場合の例

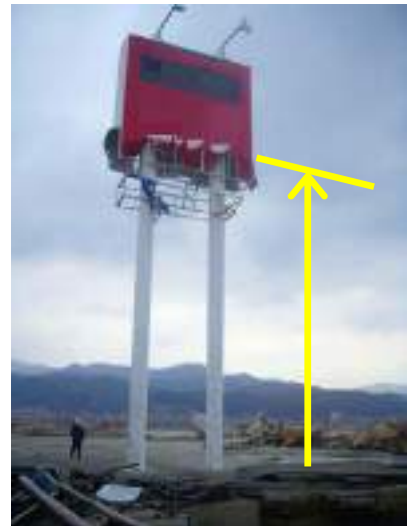
写真 6. 2. 1-9 広告塔の損傷状況

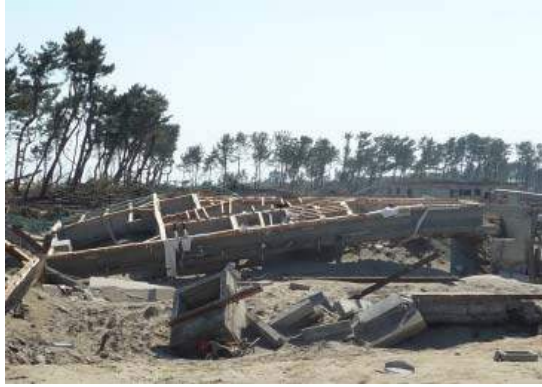
写真 6.3.10-1 漂着したか地盤が
さらわれたべた基礎

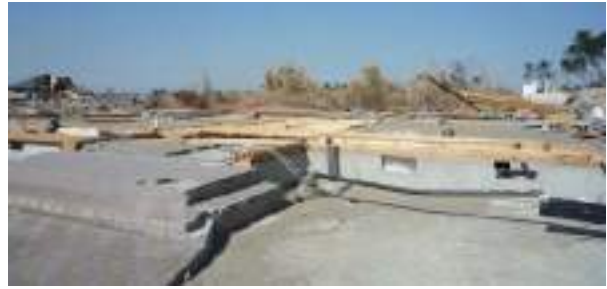
写真 6.3.10-2 基礎と土台が残る被害例

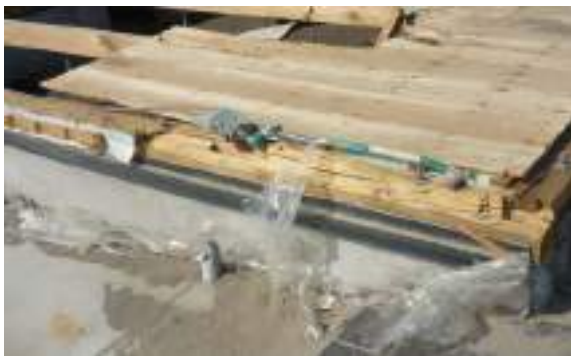
その他、土台と基礎のみが残されている物件で、土台が割裂した例（写真 6.3.10-5）、軽量コンクリートブロック造（以下、「CB 造」と称する）の立ち上がり部分に囲われた浴室部分（写真 6.3.10-6）なども確認された。また、布基礎だけが残っている例（写真 6.3.10-7）も見られたが、残っている布基礎にはアンカーボルト、もしくはその設置痕が確認されなかった。

写真 6.3.10-5 土台が割裂した例

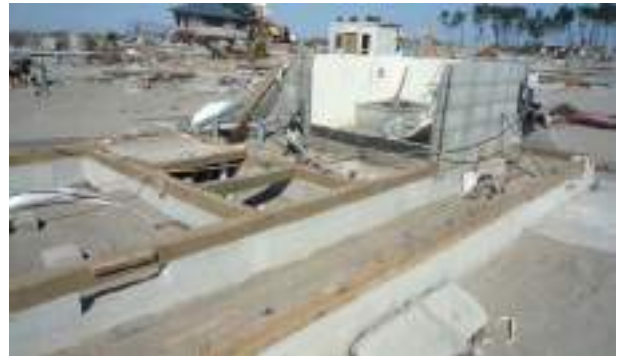
写真 6.3.10-6 残存したCB造の浴室の立上り部分

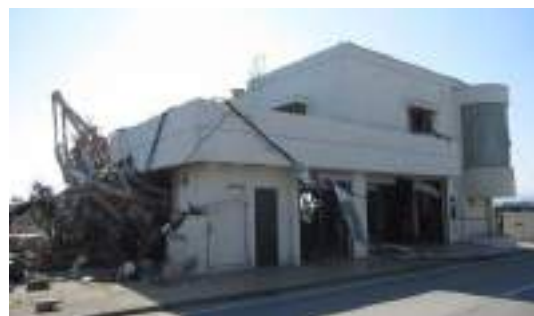
写真 6.3.10-8 住宅の外観 (②)

海岸から約 250m に立地する 2 階建 RC 造建物 2 棟は流失せず残存していた（写真 6.3.10-8 : ②、写真 6.3.10-9 : ③）。外観調査の結果、構造躯体には津波による被害は見られなかった。ともに 2 階窓ガラスに著しい破損が確認され、屋上に漂流物が残存していたことから、浸水深は 7.5m（建物高さ）以上と推定される。一方、残存する RC 造建物の 1 棟に隣接して建つ 2 階建 CB 造とみられる住宅では、地盤が著しく洗掘されて上部構造が傾斜していた（写真 6.3.10-10、11 : ④）。また、2 階天井の蛍光灯が流失しているのが確認された。

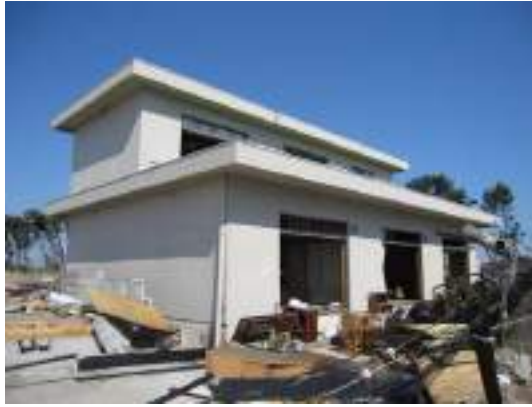
写真 6. 3. 10-9 残存する RC 造住宅 (③)

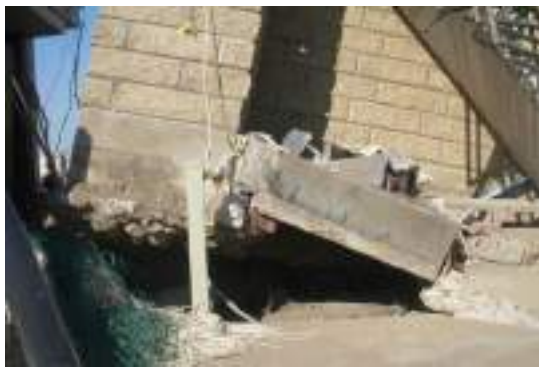
写真 6. 3. 10-11 写真 6. 3. 10-10 の地盤の洗掘状況
