国土技術政策総合研究所資料

建築研究資料

平成 23 年（2011 年）東北地方太平洋沖地震調査研究（速報）

Quick Report of the Field Survey and Research on
“The 2011 off the Pacific coast of Tohoku Earthquake”

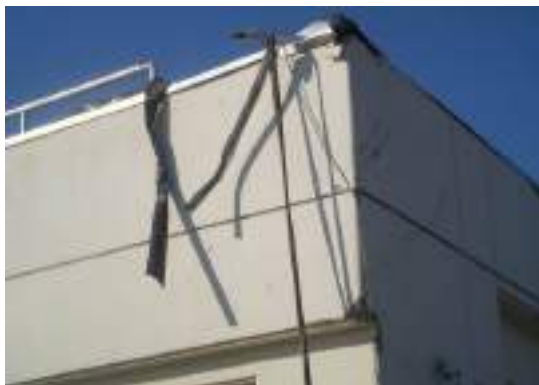
RC 造 2 階建（1990 年建設）の荒浜コミュニティセンター（写真 6.3.10-12、13 : ⑤）は、2 階手摺が破損していたが、2 階の窓には損傷が見られず、この付近での浸水深は 6m と推定される。外観からは構造躯体の損傷は確認されなかった。

写真 6. 3. 10-13 写真 6. 3. 10-12 の 2 階手摺の破損

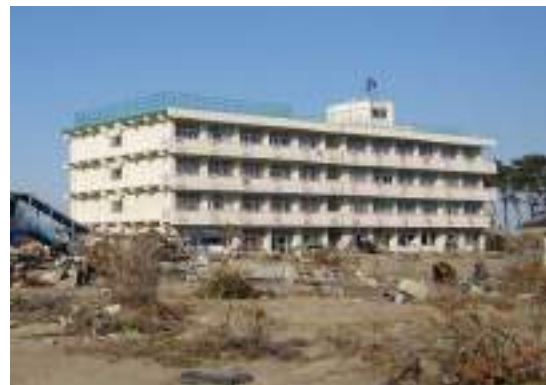
写真 6. 3. 10-14 荒浜小学校校舎外観 (⑥)

RC 造 4 階建ての荒浜小学校校舎（写真 6.3.10-14~16 : ⑥）は、東面（海側）では 3 階手摺に破損が見られたことから、浸水深は 6.5m と推定される。一方、南北面では、2 階の窓に損傷は無いものの、外廊下に漂流物が残存しており、また浸水痕も確認できたことから、浸水深は 2 階の腰壁相当と考えられ、約 4m と推定される。津波により建物内部にも大量の瓦礫が流入していたが、構造躯体に大きな被害は確認されなかった。隣接する鉄骨造 1 階建ての荒浜小学校体育館（写真 6.3.10-17、18 : ⑦）では、金属製サイディング材が面外に著しく変形していたが、鉄骨の柱には外観上損傷は認められなかった。

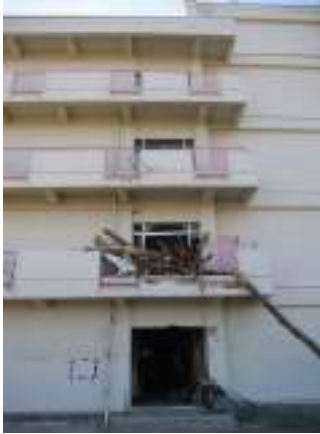
写真 6. 3. 10-15 東側妻面の破損状況 (3 階手摺に損傷が認められる)

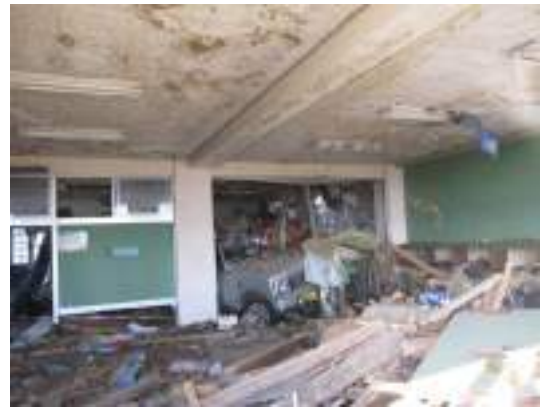
写真 6. 3. 10-16 1 階教室の状況

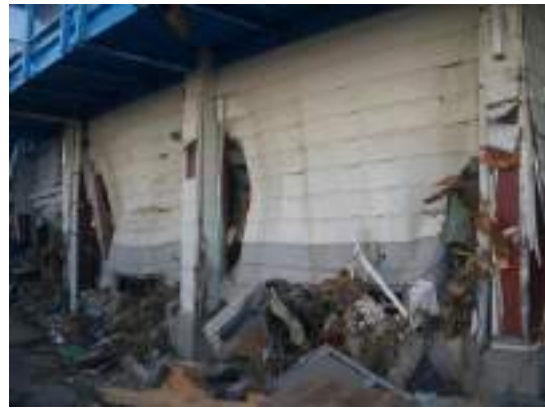
写真 6. 3. 10-18 外壁材の面外変形

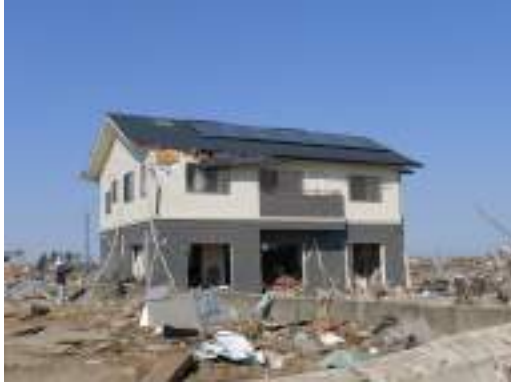
写真 6.3.10-19 は、最近立てられたと推測されるハウスメーカー製の金物構法（ホゾパイプ等を用いた工法）による木造住宅で、主たる耐震要素は筋かい耐力壁であり、周辺の建物が流失されている中、孤立して残存していた。海岸側の 2F のオーバーハング状態となった部分は、支持する柱と壁が損壊していた（写真 6.3.10-20）。波の高さは建物の GL から 2.8m 程度と推定される。写真 6.3.10-21 も、孤立して残存している軸組構法の木造住宅であった。海岸側の構造躯体の損傷は激しかった。構造用合板が主たる耐震要素で、通常より密な 100mm ピッチでの釘打ちであった。これらの周辺の流失した木造住宅は、基礎＋土台だけが残っているものや、基礎だけが残っているものがあり、工法は軸組構法や、2×4 工法など様々であった（写真 6.3.10-22）。

写真 6. 3. 10-19 残存した木造住宅 (⑧)

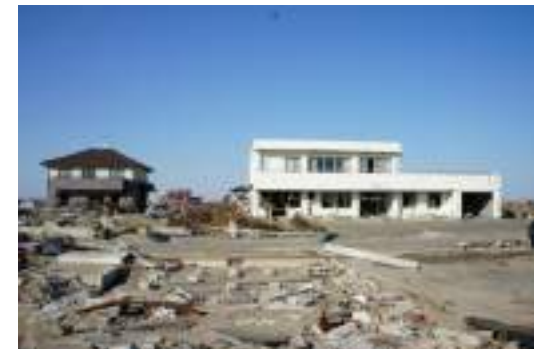
写真 6. 3. 10-23 コミュニティーセンターに隣接する木造住宅の被害 (⑩)

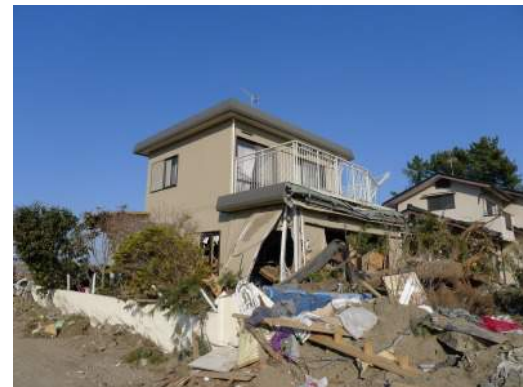
写真 6. 3. 10-25 残存する木造住宅 (⑪)

荒浜 2 丁目の一角に、残存する建物が数軒まとまって存在するエリアがあった。海岸側には、国有林の松林（防風林と推測される）があった。写真 6.3.10-25 は筋かいを主な耐震要素とする軸組構法の木造住宅で、2F の窓下まで浸水したと推測される。写真 6.3.10-26 はハウスメーカー製の軽量鉄骨造住宅。写真 6.3.10-27～6.3.10-34 は同じブロックに集中して存在した流失を免れた建物である。写真 37 の建物は松の大木が衝突して、激しく損傷したと推測される。

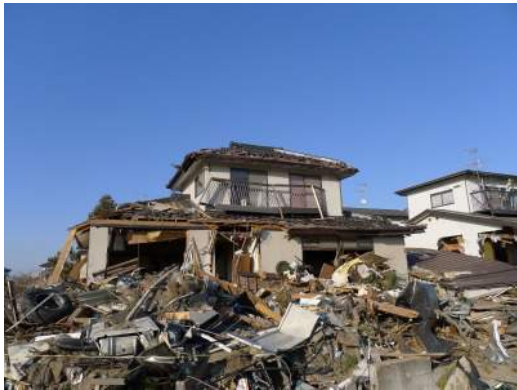
写真 6. 3. 10-28 1F の損傷の激しい木造

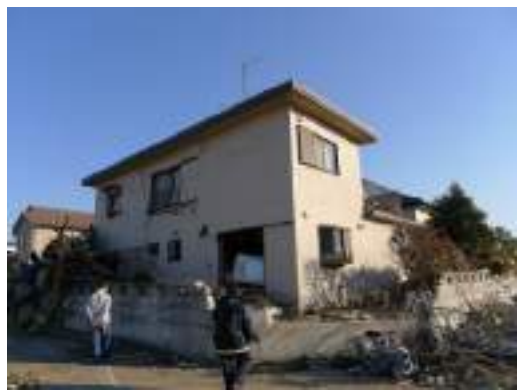
写真 6. 3. 10-29 1F の損傷の激しい木造 (14)

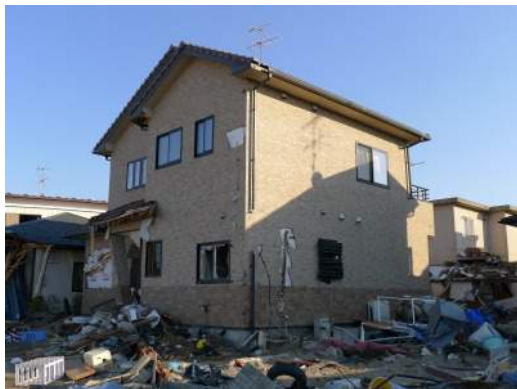
写真 6. 3. 10-31 損傷の激しい木造

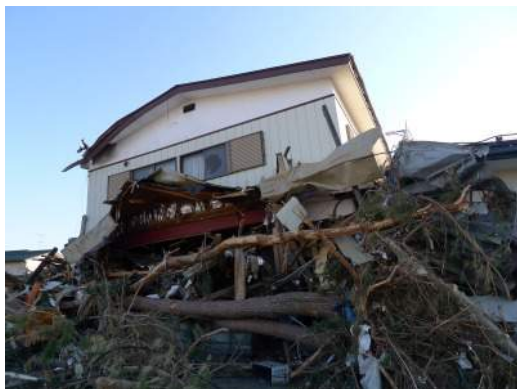
写真 6. 3. 10-33 損傷の激しい木造

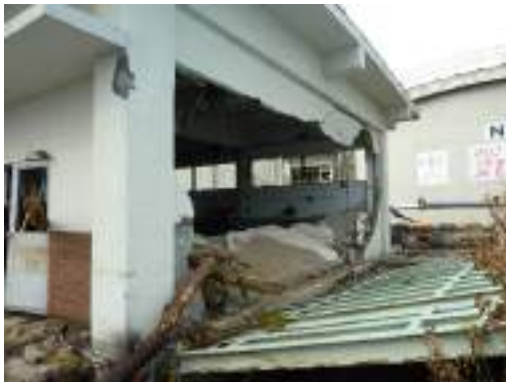
写真 6. 3. 10-46 センター内での非構造壁脱落

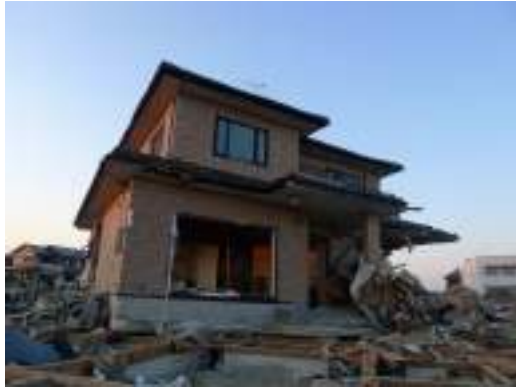
写真 6. 3. 11-1 基礎ごと流された木造 (①)

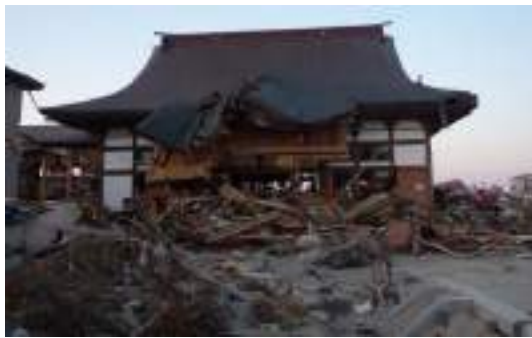
この住宅の近辺では、寺社建築（写真 6.3.11-3：②）と鉄骨造建築物（写真 6.3.11-4：③）が、大きく損傷するものの、流されずに残ったため、津波による水平力が多少軽減されたためか、流失を免れた木造店舗併用住宅（写真 6.3.11-5：④）が確認された。RC造建築物の下流に位置して水圧による外力が低減される可能性があることは、木造等の小規模建築物でも入力低減効果がある可能性が示唆されたと言える。また、基礎ごと流れて移動した住宅の位置関係を考慮すると、閑上地区における津波の作用方向は東から、もしくは多少東北東に寄った方向からのものと考えられる。

写真 6. 3. 11-3 大きく損壊した寺社建築 (②)

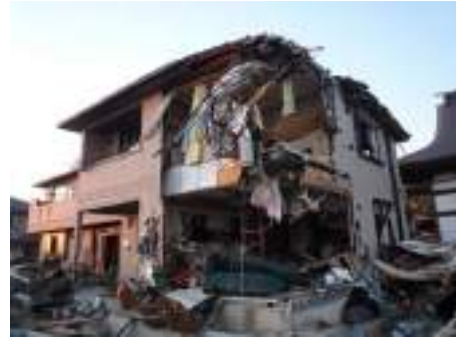
写真 6. 3. 11-4 大きく損傷したものの残存した鉄骨造住宅 (③)

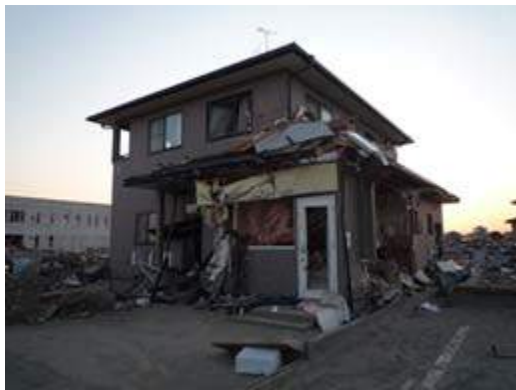
写真 6. 3. 11-5 津波作用方向から見て残存建物の反対側で流失を免れた木造店舗併用住宅 (④)

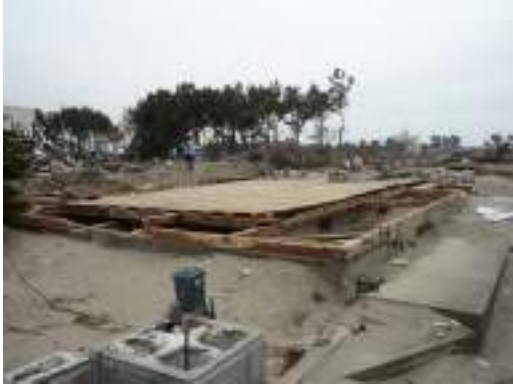
写真 6.3.11-7 なぎ倒された保安林と流失家屋の基礎、土台および1階床 (⑥)

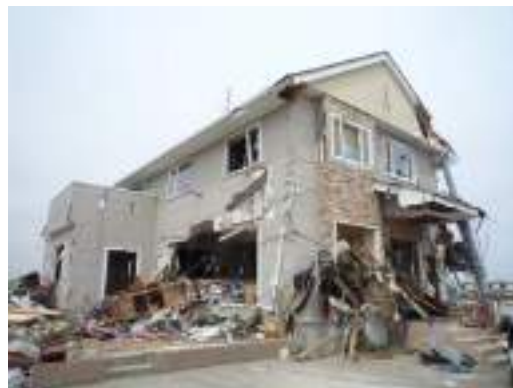
写真 6.3.11-13 単独で残存する枠組壁工法 (⑩) 住宅

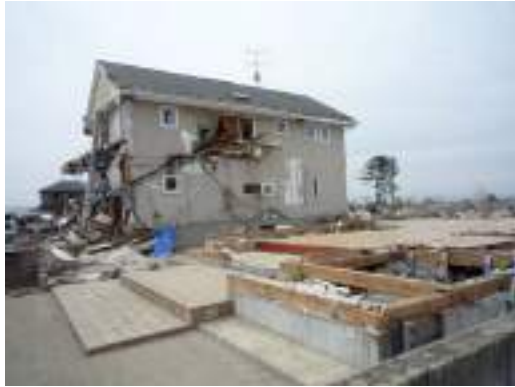
写真 6.3.11-14 写真 6.3.11-13 の北側外観

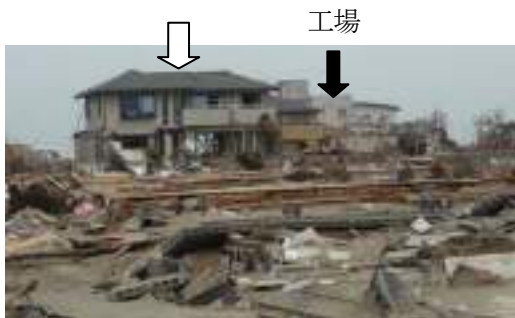
写真 6.3.11-16 津波作用方向から見た工場建築物の反対側で流失を免れた木造家屋 (⑫)

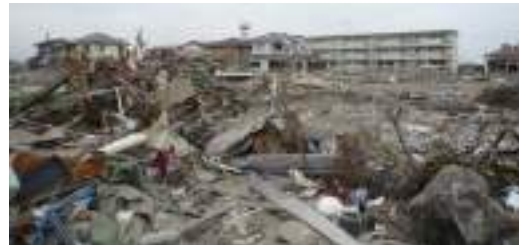
写真 6.3.11-17 津波作用方向から見た RC 造集合住宅の反対側で流失を免れた木造家屋群 (⑬)

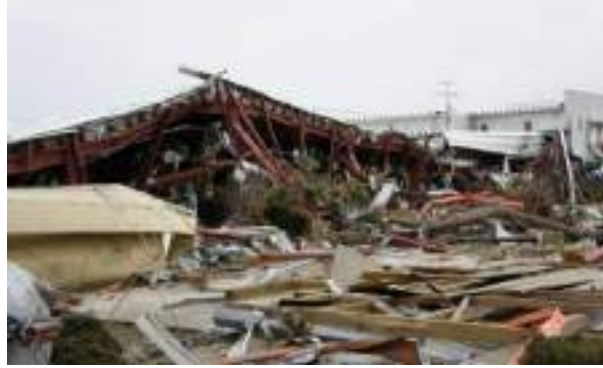
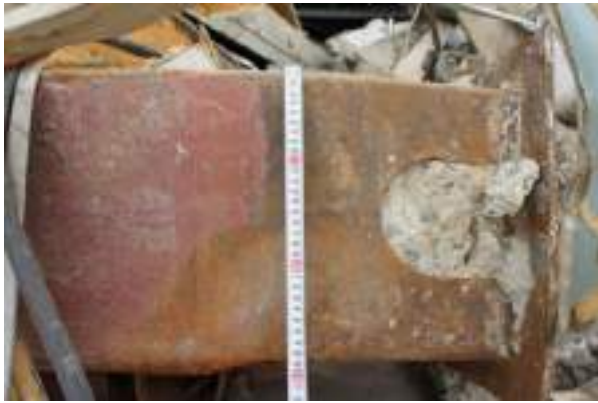
岸から 50m 程内陸部に位置する 2 階建鉄骨造 2 棟は、外装材は津波および漂流物により損傷しているが、構造体は健全な状態であった（写真 6.3.11-21、22：⑮）。外壁面に残った浸水痕はともに 3～3.5m 程度であった。2 棟のうち 1 棟は 1 階建の低層棟を併設するが、低層棟は津波により柱梁材が大きく変形し、倒壊していた（写真 6.3.11-23、24）。

写真 6.3.11-23 写真 6.3.11-22 柱材が大きく変形
した低層棟部分

写真 6.3.11-24 写真 6.3.11-23 の露出柱脚

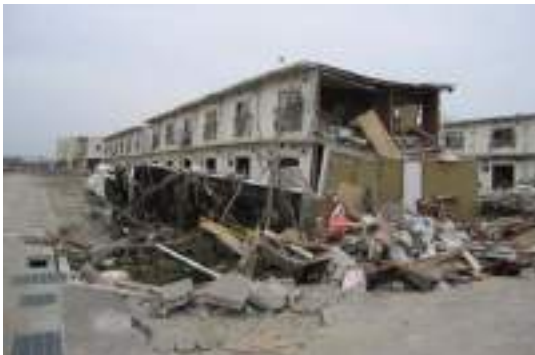
壁式プレキャスト RC 造 2 階建の市営団地 A では、東端の 1 戸が完全に崩壊した（写真 6.3.11-25）ほか、写真 6.3.11-26 のような 2F 妻壁の大きな損傷も確認された。また、建物の一部では、写真 6.3.11-27 のような周辺地盤の洗掘も確認された。屋上に漂流物が残存し、屋上に設置されたアンテナが変形していたことから、浸水深は 5m（建物高さ）以上と推定される。なお、平面は最も大きい棟で桁行 30m×梁間 6.5m で、壁厚さは 150mm であった。

写真 6.3.11-25 建物東端 1戸分の崩壊 (16)

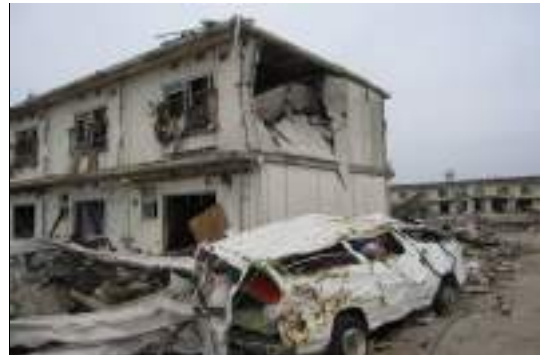
写真 6.3.11-26 2階妻壁の損傷

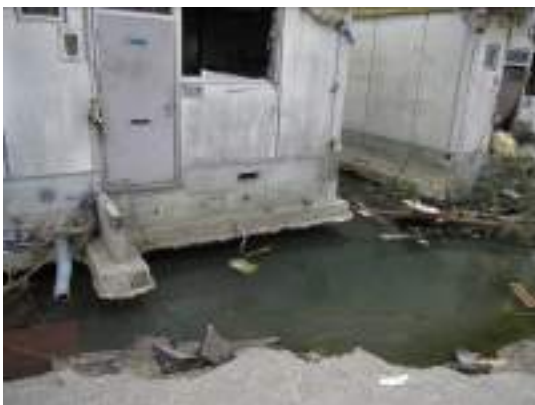
写真 6.3.11-27 周辺地盤の洗掘

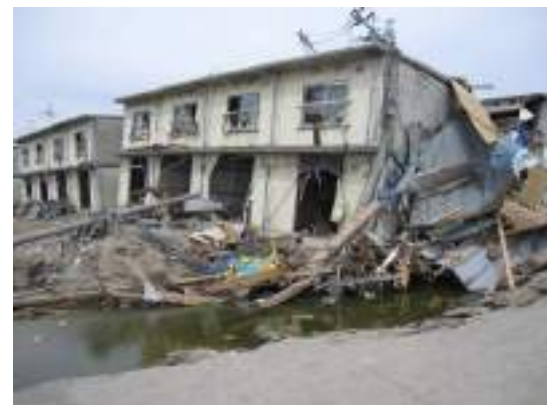
壁式プレキャスト RC 造 2 階建（低層棟）6 棟と、耐力壁付ラーメン構造の RC 造 3 階建（中層棟）2 棟で構成される市営団地 B では、低層棟において、周辺地盤の洗掘により建物が大きく傾斜していた（写真 6.3.11-28）ほか、写真 6.3.11-29 のような漂流物の衝突によるとみられる 2 階部分の損傷が確認された。一方、中層棟（写真 6.3.11-30）では構造躯体に大きな損傷は確認できなかった。高さ 5m の低層棟の屋上に漂流物が残存しており、中層棟の妻面（津波の作用面）では屋上パラペットの破損が確認されたことから浸水深は 7.5m（中層棟高さ相当）と推定される。ただし、中層棟の内部では、2 階内装に確認された浸水痕から、浸水深は 4.5m であったとみられる。なお、低層棟は最も大きい棟で桁行 19m×梁間 5.2m で、中層棟は桁行 60m（航空写真による推定）×梁間 6m、1 階柱寸法は 450mm×450mm であった。

写真 6.3.11-28 周辺地盤の洗掘による建物傾斜
(17)

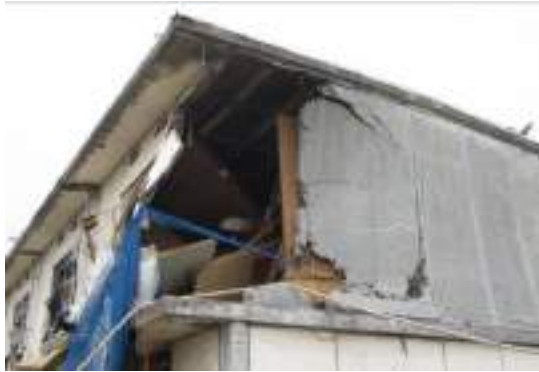
写真 6. 3. 11-29 漂流物の衝突による
2階部分の損傷

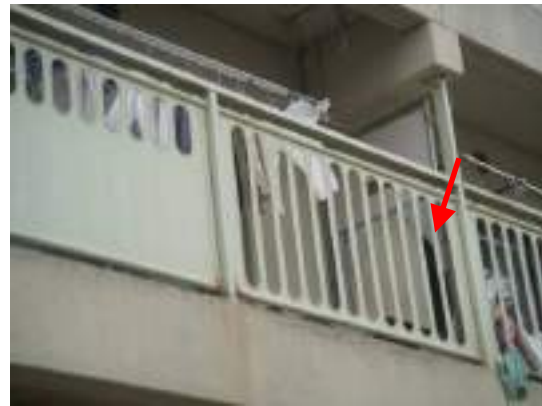
写真 6.3.11-31 に示す市営団地 C は、RC 造 3 階建（ラーメン構造と推定されるが柱型確認できず）で、外観からは構造躯体に大きな損傷は見られなかった。北東側の桁行面（津波の作用面）では、窓ガラスの破損状況や設備機器の破損状況から浸水深は 5.5m と推定されたのに対して、南西側の桁行面では外壁に確認できた浸水痕及び住戸間の仕切り壁の破損状況（写真 6.3.11-32）から、浸水深は 4.5m であったとみられる。なお、3 階妻面（東側隅角部の高さ 6.5m）の一部が欠けた痕がみられるが、漂流物が衝突したものと断定するには至らなかった。なお、桁行 75m×梁間 7.5m、高さは 9.5m であった。

写真 6. 3. 11-32 住戸間の仕切りの破損状況
(2階)

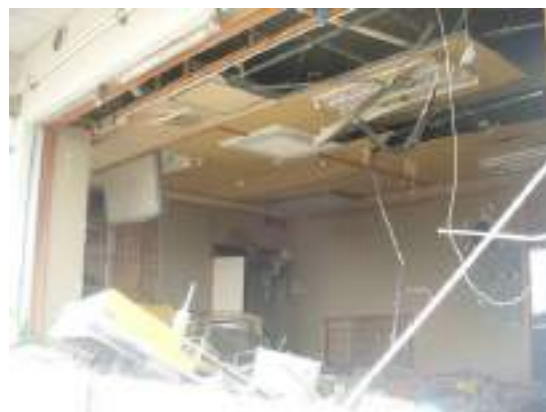
写真 6.3.11-33 に示す名取市閑上公民館は、RC 造 2 階建（ラーメン構造）で、1 階は天井仕上げ材まで著しく破損しており（写真 6.3.11-34）、2 階の窓ガラスの被害は外観上認められないことから、浸水深は 2 階の腰壁高さ相当と考えられ、5m と推定される。なお、平面は 48m×12.5m で、高さは 12m であった。

写真 6. 3. 11-34 1F 天井仕上げ材の破損

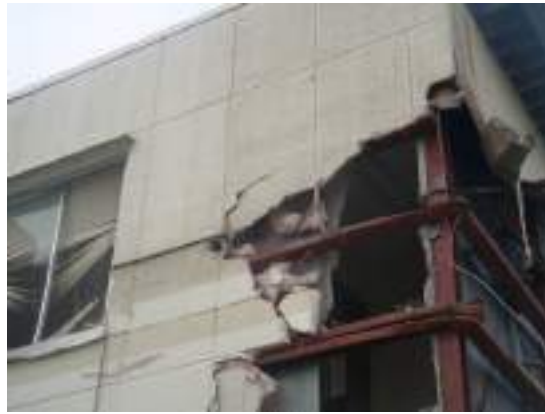
写真 6.3.11-35 に示す鉄骨造 2 階建（ラーメン構造）の店舗では、外壁材が広範囲に流失していた（写真 6.3.11-36）ものの、2 階の天井仕上げ材には外観上損傷は認められず、外壁被害の上端を浸水深とみなせば、浸水深は 5.5m と推定される。なお、平面は 4.5m×6.5m、高さは 6.5m であった。

写真 6. 3. 11-36 外装材の流失

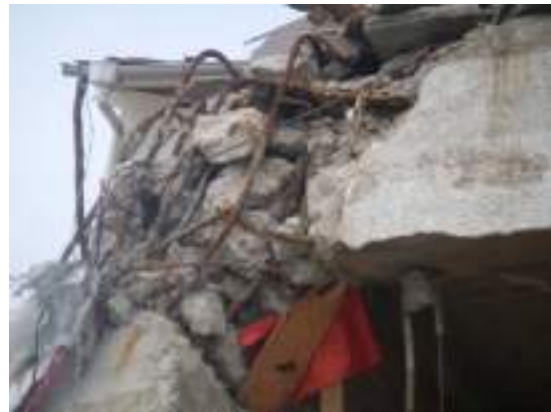
写真 6.3.11-39 は、1 階 RC 造、2 階木造の店舗で、津波の作用方向に傾斜し、1 階の RC 柱に曲げ破壊が確認された（写真 6.3.11-40）。また、写真 6.3.11-41 は写真 6.3.11-39 と同様の構造形式を有する住宅で、RC 造の人工地盤上にある木造 2 階建てである。建物北面 2、3 階の木造壁が漂流物によっ

写真 6. 3. 11-40 1F 柱頭の損傷

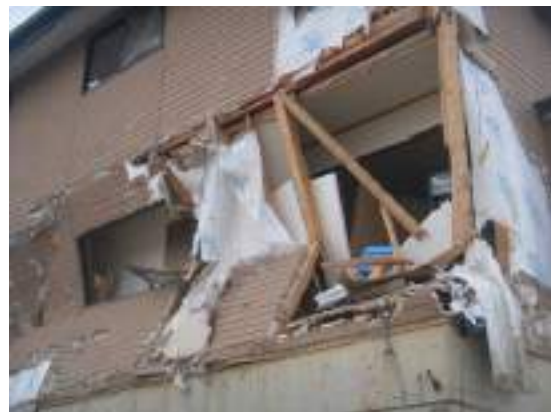
て破壊され、柱も折損していた（写真 6.3.11-42）。ただし、反対側の桁行面は外観上被害が軽微であった。多数の漂流物が妻面側に堆積している。木造 1 階部分の窓の下端を浸水深とみなせば、浸水深は約 4m と推定される。なお、平面は 22.5m×5m、高さは約 8m で、人工地盤の高さは約 2.3m であった。

写真 6. 3. 11-42 壁及び柱の破損

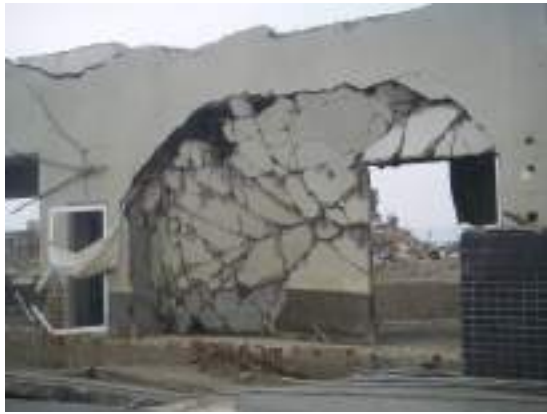
写真 6. 3. 11-43 外壁の面外へのはらみ出し

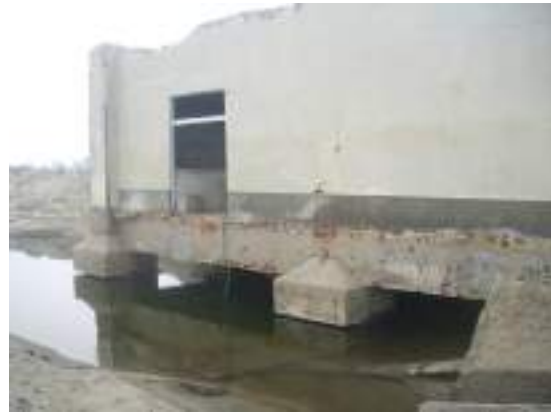
写真 6. 3. 11-44 周辺地盤の洗掘

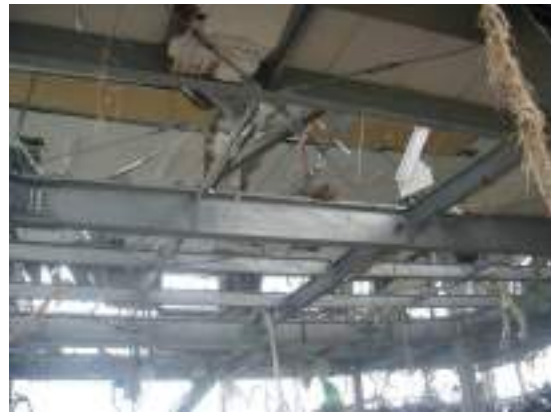
写真 6.3.11-46 に示す大学のクラブハウスは、鉄骨造 2 階建（ペントハウスあり）、高さ 10m である。写真 6.3.11-47 に示すように内外装材に著しい被害が確認された。ペントハウス内の天井仕上げ材は外観上無損傷と思われ、ペントハウスの窓ガラスの中央高さを浸水深とみなせば約 12m と推定される。

写真 6. 3. 11-47 内外装の破損

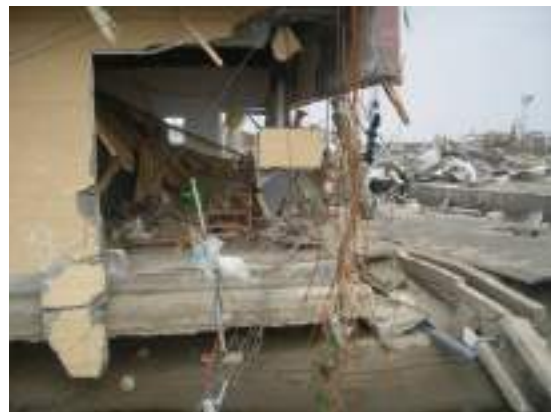
写真 6.3.11-48 に示す店舗併用住宅は、壁式構造の RC 造 2 階建（一部 CB 造）である。開口部はほぼ全損しており、周辺地盤の洗掘（写真 6.3.11-49）も見られた。津波が作用した側では屋根軒先が損傷しており、漂流物の衝突痕とみなせば浸水深は 5.5m と推定される。一方、反対側の 2 階の居室では蛍光灯が無損傷であることから天井まで津波が達していないと思われ、2 階窓の中間高さを浸水深とみなせば浸水深は 4.4m と推定される。なお、平面は 8m×13m であった。

写真 6. 3. 11-49 周辺地盤の洗掘

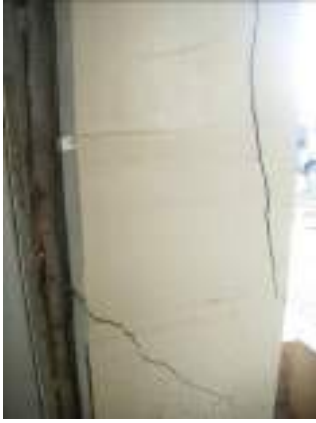
RC 造（ラーメン構造）の閑上中学校校舎では、1 階のエキスパンションジョイントに接する壁、外階段の壁にひび割れが確認された（写真 6.3.11-50）。窓ガラスの破損はほとんどなく、1 階の窓ガラスの痕跡（写真 6.3.11-51）から、浸水深は 1.9m と推定される。

写真 6.3.11-50 壁のひび割れ

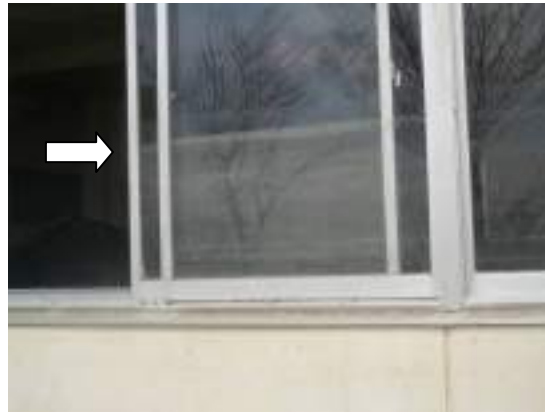
写真 6.3.11-51 1F 窓ガラスの浸水痕

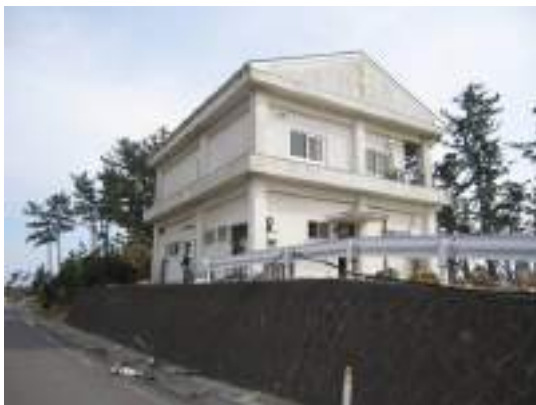
写真 6. 3. 11-63 (⑨) は、海岸から約 250m に位置する RC 造（ラーメン構造）2 階建住宅で、周辺地盤から 2m 高い位置に立地しており、津波による構造的な損傷は確認できなかった。外壁と窓ガラスの室内側とで浸水痕の高さが異なり（写真 6. 3. 11-64）、外壁は地面から 95cm、窓ガラスの室内側は地面から 170cm の位置であった。なお、平面は桁行 11m × 梁間 8.5m、2 階軒下までの高さは 6m で、1 階柱寸法は 450mm × 450mm であった。

写真 6. 3. 11-63 建物外観 (⑨)

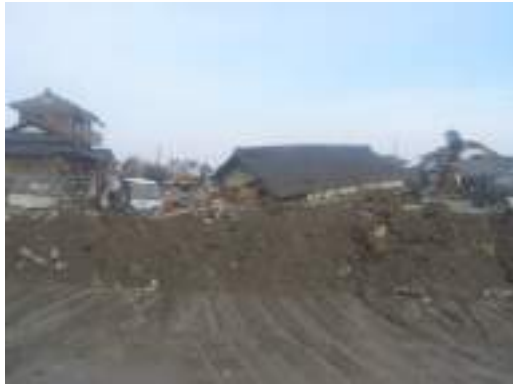
写真 6. 3. 12-1 住宅の移動及び転倒 (押分)

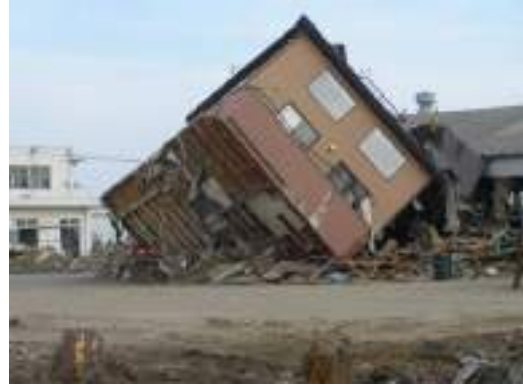
写真 6. 3. 12-2 転倒した住宅 (押分)

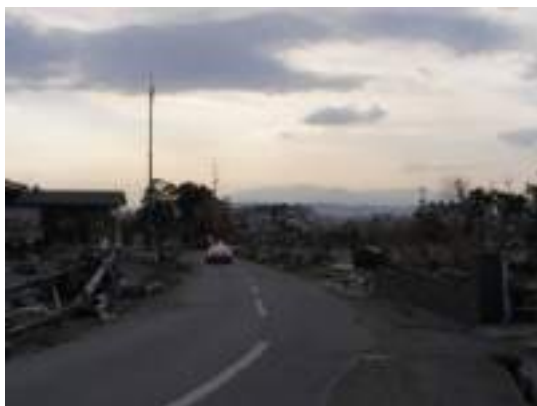
写真 6. 3. 12-5 電柱や塀の倒壊と沿線周辺 (押分、寺島地区)

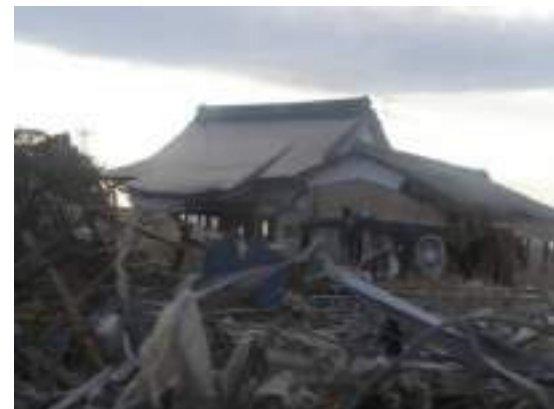
写真 6. 3. 12-8 寺院の被害例 (寺島地区)

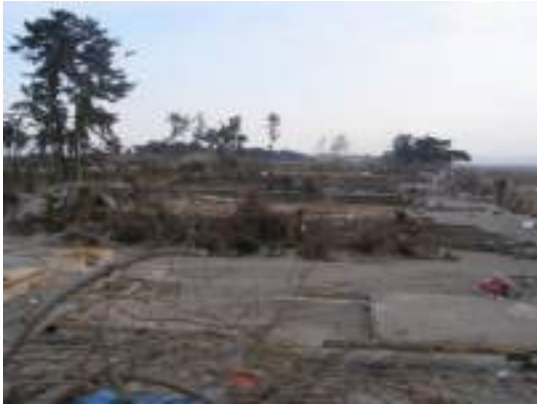
写真 6.3.12-9 基礎と土台のみが残った住宅地
(寺島地区南部)

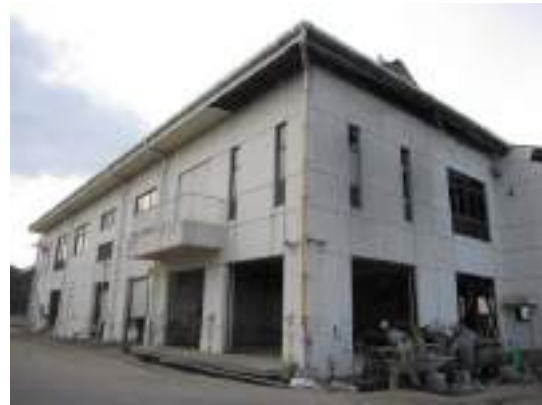
海岸から約 200m に立地する岩沼市名亙浄化センター（写真 6.3.12-12）について、津波が作用した方向とみられる東面では、写真 6.3.12-13 に示すような屋根及び 2 階窓ガラスの損傷が見られたことから、浸水深は 9.5m と推定される。一方、西面では 2 階窓ガラスの損傷は確認できず、浸水深は外壁の浸水痕から 4m と推定される。

写真 6.3.12-13 屋根及び窓ガラスの損傷

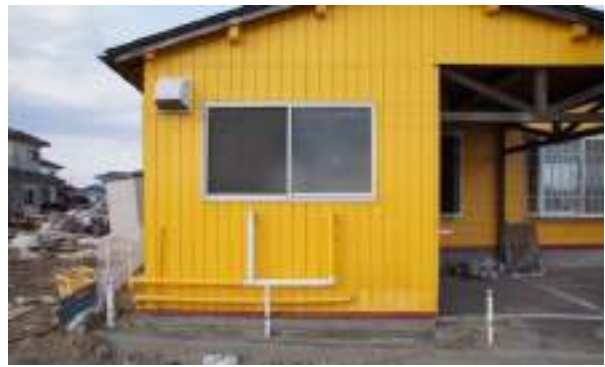
図 6.3.13-1 に残存する建物の概要を示す。亶理町荒浜地区は、海岸に隣接した地域である。特に海岸側は東側の太平洋と西側の荒浜港に挟まれている地区であり、木造建物の多くが津波により流失し、基礎だけが残っているものが数多く見受けられた（写真 6.3.13-1）。浸水深は、海岸付近から荒浜中学校までは、内外装材等についての浸水痕から約 3m 程度と考えられる（写真 6.3.13-2）。建物被害について、残存している建物の多くでは、押し波の方角（東→西）の躯体の一部や外装材が損傷、流失していた（写真 6.3.13-3）。

写真6.3.13-2 建物外装材に残る浸水痕

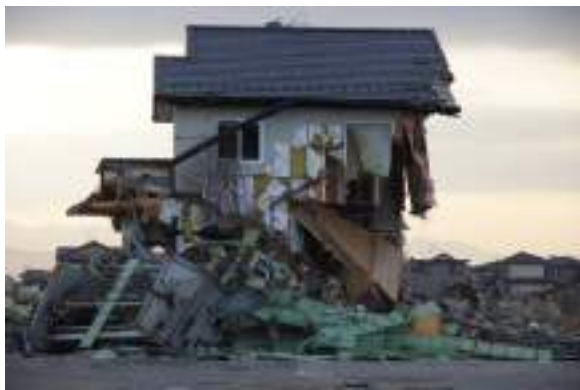
写真6.3.13-3 躯体及び外装材の流失した木造住宅 (①)

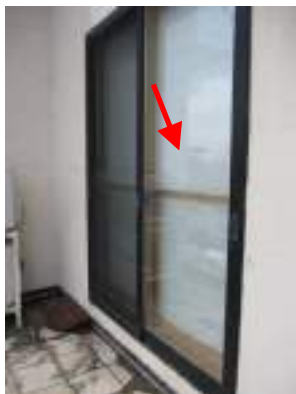
写真 6. 3. 13-31 は荒浜漁港に面して立地する 3 階建住宅で、1 階は RC 造、2 階及び 3 階は木造である。海に面した妻面に、写真 6. 3. 13-32 に示すような大きな開口（1 階：幅 4.1m×高さ 2.2m、2 階：幅 5.3m×高さ 2.15m）を有している。2 階の窓ガラス及び室内に浸水痕（写真 6. 3. 13-33）が確認でき、浸水深は 4m と推定される。陸側の妻面の開口部（玄関ドア等）には損傷は見られず、住民の話では 2 階の海側の開口部から浸入した海水はテーブル等の家具とともに海側に押し戻されたとのことである。2 階外壁に漂流物（住民の話では船）が衝突したことによる破損（写真 6. 3. 13-34）が数か所存在したが、構造的な大きな損傷は見られなかった。平面は桁行 13m×梁間 10m、高さは 3 階軒下で 8m、1 階壁厚さは 250mm で、住民の話によると基礎は杭基礎とのことである。

写真 6.3.13-32 海側の開口部

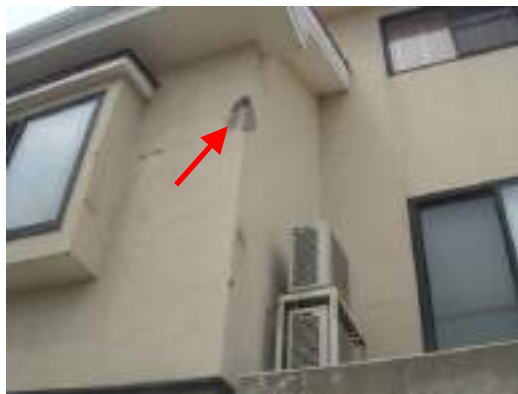
写真 6.3.13-33 2階窓ガラスの浸水痕

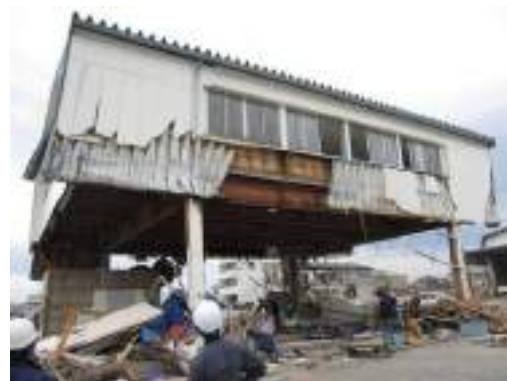
写真 6.3.13-35 建物外観 (㉔)

宮城県漁業協同組合亘理支所（写真 6. 3. 13-35）は、荒浜漁港の北側に位置する鉄骨造 2 階建で、金属製の外装材は 1 階部分が津波によって流失したとみられ、2 階部分も窓枠の下まで損傷を受けている（写真 6. 3. 13-36）ことから、浸水深は 6m と推定される。当該建物近くのポールが北西方向に折損していたことから、津波の作用方向は南東であったと考えられる。なお、柱は角型鋼管 300mm×300mm、梁は H 型鋼 300mm×600mm であった。

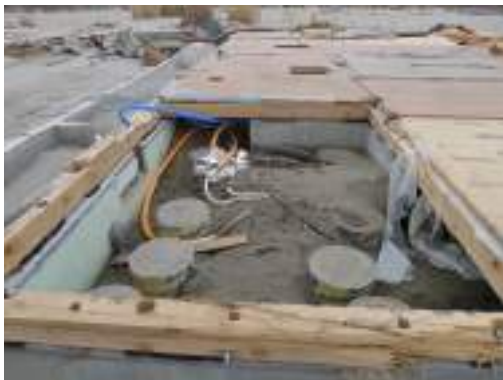
最も海岸線に近い道路に立つ建物は全て流失しており、写真 6.3.14-1 の RC 造が、残存する最も海岸線沿いの建物であった(詳細は 2) 参照)。写真 6.3.14-2 は最も海岸線沿いで残存する木造住宅で、筋かいを主な耐震要素とする築年が新しいと推測される軸組構法で、柱脚等の金物は耐震性に配慮された施工であった。これまでの被害パターンと同様、海岸側が大きな損傷を受けていた。写真 6.3.14-3 は 1F が津波により激しく損壊した軸組構法住宅で、この建物も金物等は耐震性に配慮されたものであった。写真 6.3.14-4 は下見板張りの軸組構法木造住宅で、1F 部分が崩壊し、2F 部のみ残存していた。写真 6.3.14-5、写真 6.3.14-6 の木造軸組構法は、どちらも海岸側の下屋部分が損壊していた。写真 6.3.14-7 は写真 6.3.14-1 の RC 造よりも海岸側に存在し、基礎と土台を残して流失した軸組構法木造住宅であるが、杭による地盤改良がされており、ホールダウン金物の跡が確認され、耐震性に十分配慮された建物と予測される。

写真 6. 3. 14-7 流失した木造住宅の
地盤改良の痕跡 (⑦)

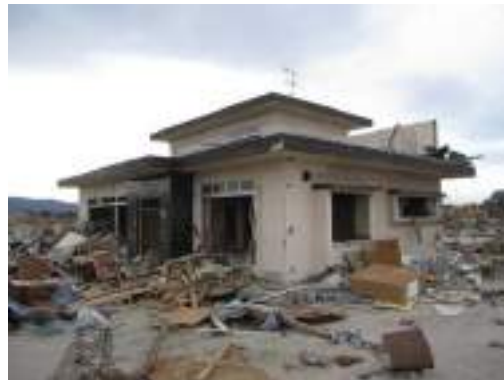
写真 6. 3. 14-8 建物外観 (①)

写真 6.3.14-8 は高瀬地区の海岸近くに残存する 2 階建の壁式 RC 造住宅である。1 階の陸屋根上に漂流物が残存しており、2 階室内にも浸水によるとみられる汚損が確認できたことから、浸水深は 4m と推定される。写真 6.3.14-9 のような周辺地盤の洗掘も確認された。

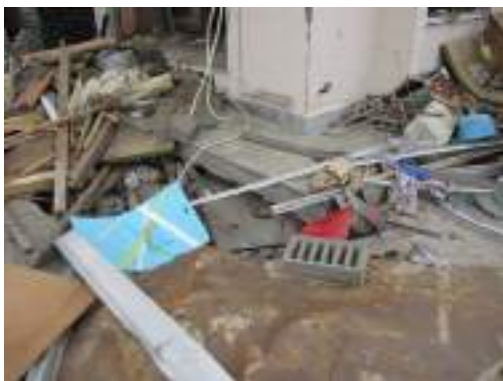
写真 6. 3. 14-9 周辺地盤の洗掘

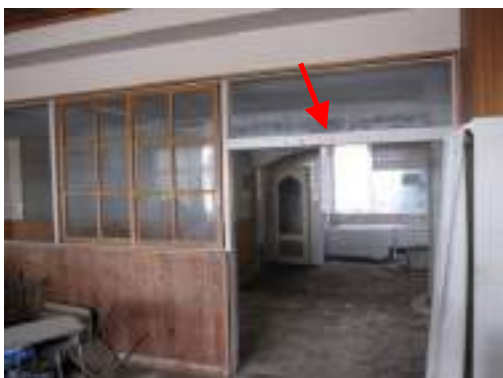
高瀬地区の北側に建つ山下第二小学校校舎(写真 6.3.14-10) は、1987 年に建設された RC 造ラーメン構造 2 階建で、構造的な損傷は確認されなかった。1 階室内に浸水痕が確認でき(写真 6.3.14-11)、周辺地盤を基準とした浸水深は 4m であったと推定される。桁行 95m×梁間 35m(航空写真で確認)である。

写真 6. 3. 14-11 室内の浸水痕

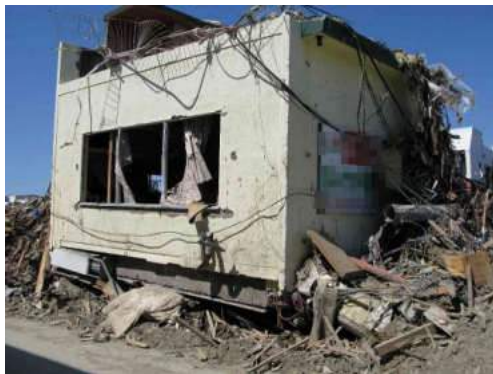
建築物の1階の柱が柱頭・柱脚で曲げ破壊し、層崩壊した事例が2階建ての建築物に見られた(写真 6.4.1-1)。これらの建築物は柱梁フレーム構造であるが、1階は比較的壁が少なく、2階はコンクリートブロックの壁が多く設けられている。1階が商店、2階が住居として使用されていたものと推測され、構造的には1階の強度や剛性が低いという特徴を有すると思われる。これらの建築物では、2階の開口が大きいため、2階部分で大きな津波波圧を受け、1階に作用するせん断力が1階の保有水平耐力を上回り倒壊したものと考えられる。

写真 6.4.1-1 2階建て建築物の層崩壊

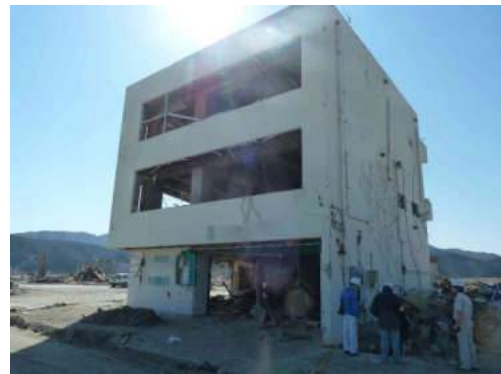
写真 6.4.1-2 残存する3階建て建築物

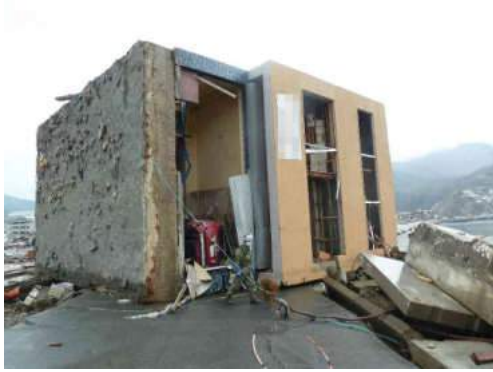
建築物の転倒の被害が、4階建てまでの建築物において見られた。転倒した建築物においては、何れも最大浸水深が建築物の高さを上回っている。転倒は横倒しのもの(写真 6.4.1-3)に加えて、完全に上下が逆になった建築物(写真 6.4.1-4)も見られた。転倒した建築物は直接基礎のものが多いが、中には杭基礎のもので杭が引き抜かれているものも見られた(写真 6.4.1-5)。また、転倒した建築物は比較的開口が少ないものが多く、同程度の規模の建築物でも開口が大きい場合には転倒が生じていないことから、外壁の開口の大きさが転倒に大きく影響したものと考えられる。なお、最大浸水深が建築物の高さよりも高い2階建て建築物の内部において、2階の開口上端の高さまで津波の水の汚れの痕跡(写真 6.4.1-6)があり、それより上の天井までの部分は空気が溜まっていた事例があった。従って、各階の開口の上端から天井までの長さが長い建築物ほど大きな浮力が働き、転倒が生じやすくなると思われる。転倒は、建築物の自重(必要に応じて浮力の影響も考慮)による転倒耐力よりも津波の波圧による転倒モーメントの方が大きい場合に生じると考えられるが、浮力が自重よりも大きくなるような場合には、わずかな水平力でも転倒の可能性はある。

写真 6.4.1-3 3階建て建築物の転倒

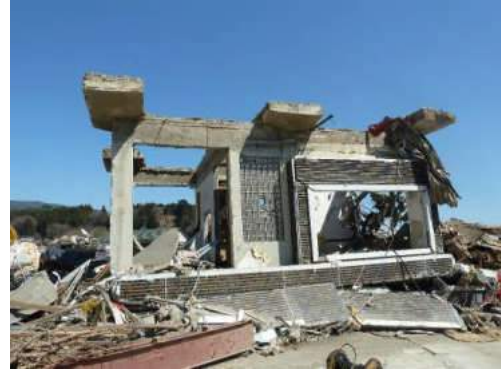
写真 6.4.1-4 上下逆さまになった2階建て建築物

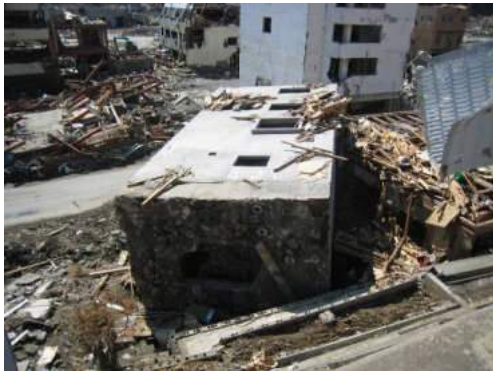
写真 6.4.1-5 4階建て杭基礎建築物の転倒

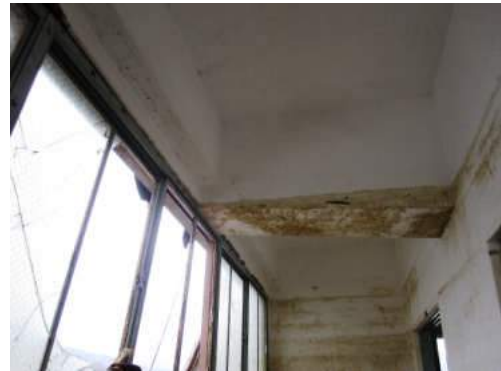
写真 6.4.1-6 建物内部の水の汚れの痕跡

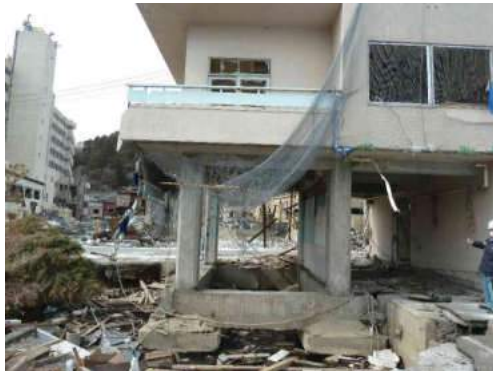
津波が作用した際に、建築物の隅角部に強い水流が作用し、洗掘による大きな穴がかけられた跡が

多く見られた(写真 6.4.1-9)。その中の一部の直接基礎の建築物では、洗掘による穴に建築物が倒れ込み大きく傾斜したのが見られた(写真 6.4.1-10)。

写真 6.4.1-9 洗掘による基礎露出

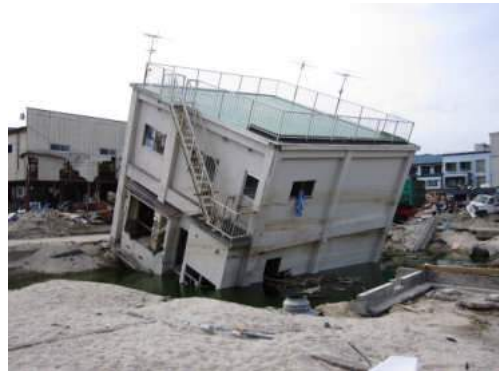
写真 6.4.1-10 洗掘による2階建て建築物の傾斜

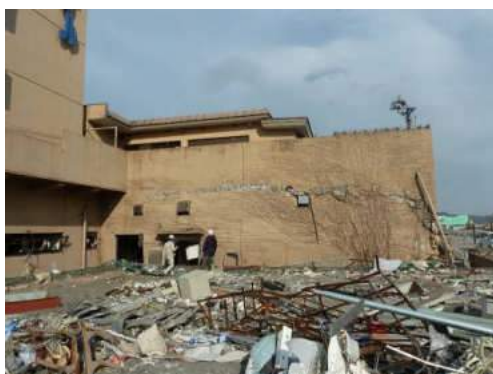
建築物の津波の作用面の開口よりも、反対側の水流が抜ける側の開口が小さい場合、小さい開口に水流が一気に集中し、その周辺の RC 造非構造壁に大きな圧力を作用させ、コンクリートにひび割れが生じて壁が外側に大きくはらみ、壁端部のシングル配筋の壁筋が破断する事例が見られた(写真 6.4.1-11)。このような壁筋が破断する被害は、ダブル配筋された耐震壁には見られていないが、2階の床が無く支持スパンが10mを超える厚さ300mmの耐震壁が外側からの津波波圧により内側に大きく湾曲している事例があった(写真 6.4.1-12 左側)。ただし、同一の建築物でも2階に床があり支持スパンが大きい部分では、耐震壁が湾曲する被害は見られなかった(写真 6.4.1-12 右側)。

写真 6.4.1-11 非構造壁の面外破壊

建築物に作用する津波波力は、津波の作用面となる建築物の面の開口が大きい程低減されると考えられるが、作用面だけでなく水流の出口となる側の開口の大きさも影響を及ぼすと思われる。出口側の開口が小さい場合には、壁を破壊させるほどの水圧が壁に作用することから、開口から入った水をスムーズに流失させるために必要な開口の大きさにも配慮が必要である。

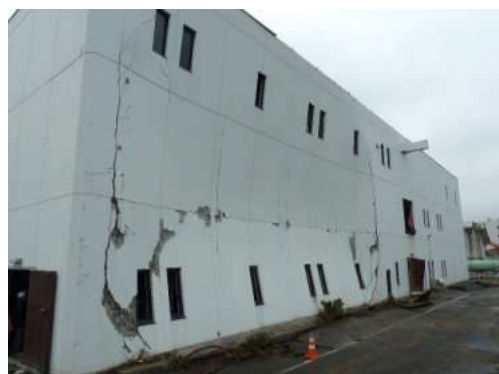
写真 6.4.1-12 床を持たない連層壁の面外破壊

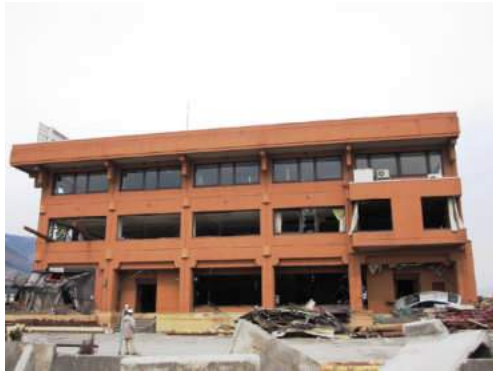
漂流物の衝突による被害は窓ガラスや天井材など非構造部材の脱落を引き起こしたものがほとんどだった。躯体に対する明確な被害は多くは見られなかったが、集合住宅の連層壁において衝突により生じたと思われる開口や脱落が見られた(写真 6.4.1-14)

写真 6.4.1-13 衝突による非構造部材の損傷

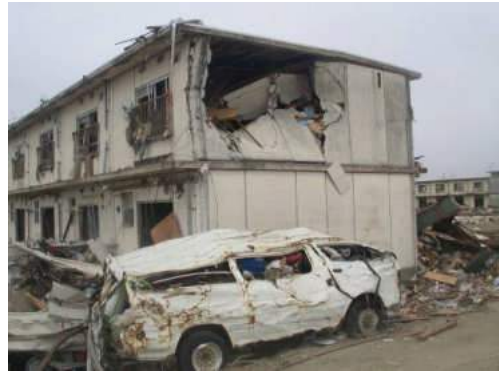
写真 6.4.1-14 漂流物の衝突による壁脱落

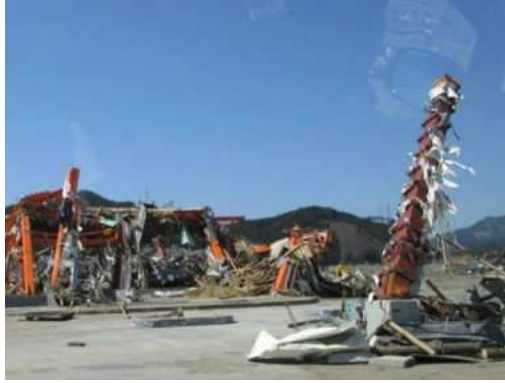
比較的多くの事例が見られた被害例として、1階(又は2階)の柱頭接合部での破壊により建築物が移動・流失したものが挙げられる。根巻き式や埋め込み式柱脚などで柱脚部の耐力が大きい場合にこのタイプの破壊になると考えられる。敷地には基礎と1階(又は2階まで)の複数の柱が残されており、建築物の行方を示すかのように同じ方向へとなびいている。下フランジが取り付けダイアフラムと1階柱との溶接部で破壊することで柱の断面が露わになっていたものが多いが、2階床レベルの梁であるH形鋼のフランジが引き裂かれていたもの等もあった。2階(又は3階)床以上の部分が移動・流失した後に、津波の流れの勢いで1階柱が傾いたことも考えられるが、1階柱の柱脚付近の変形状態等からすると、残された柱の傾きと同程度まで1階が大きく傾いた後に、1階柱に引張力が作用するようになって、1階柱頭接合部で破壊が生じたと考えられる被害例もある。

写真 6.4.2-3 根巻柱脚の1階柱の残存 (陸前高田市)

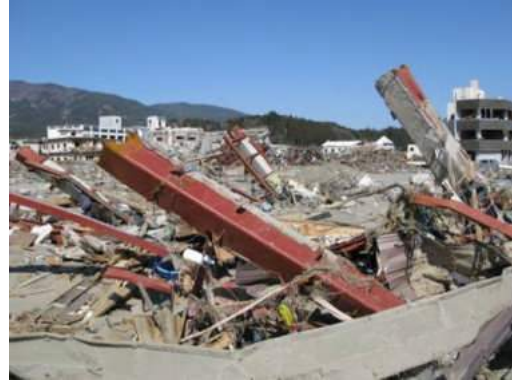
写真 6.4.2-4 1階柱の残存 (陸前高田市)

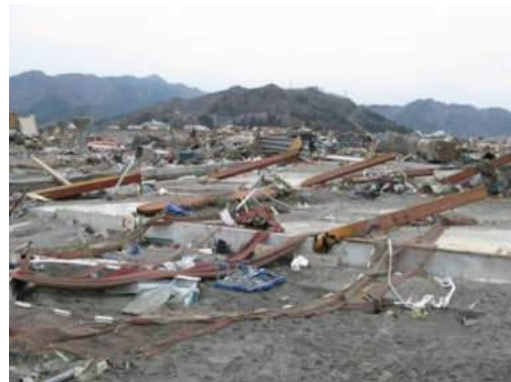
写真 6.4.2-6 1階柱の残存 (大槌町)

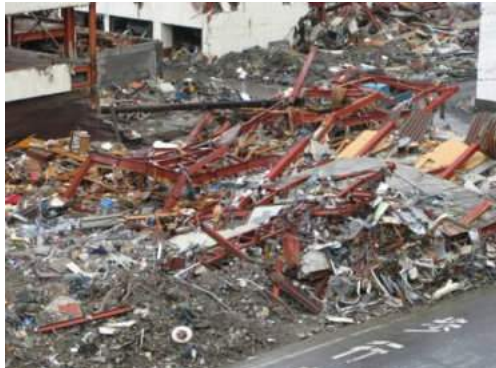
写真 6.4.2-7 1階及び2階柱の残存 (女川町)

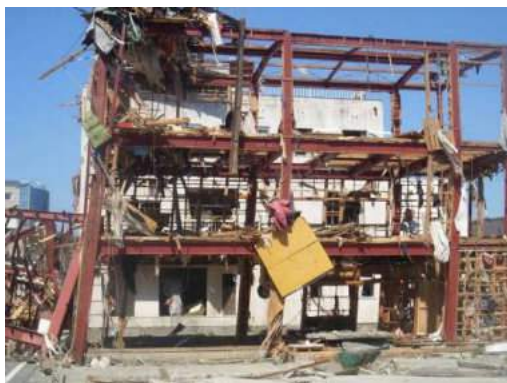
構造躯体のみが残存するS造では若干の傾斜が確認されるものも多い。特に山形ラーメン架構では大きな残留変形を生じながらも倒壊には至らなかった例が見られた。

写真 6.4.2-12 傾斜した重層建築物（女川町）

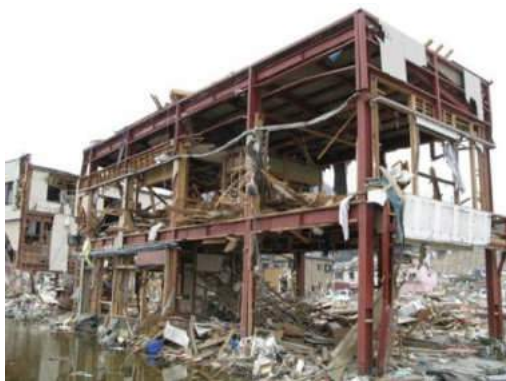
写真 6.4.2-17 残存する S 造 (大船渡市) (露出柱脚、1 階途中から日の字断面、2 階床は木製)

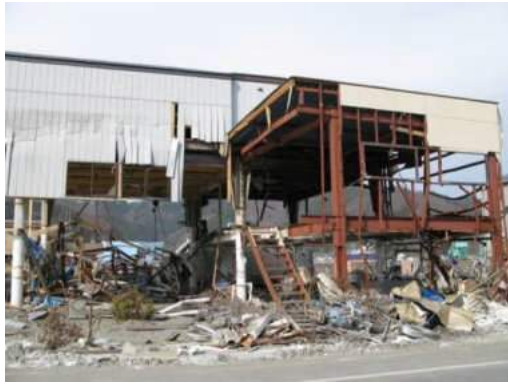
写真 6.4.2-18 残存するS造（釜石市）

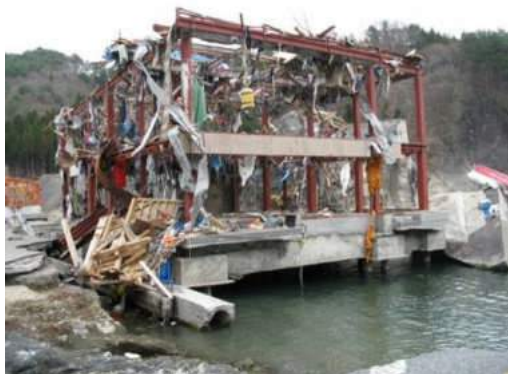
写真 6.4.2-20 残存するS造（釜石市両石）
（洗掘を受けて基礎杭まで見える。）

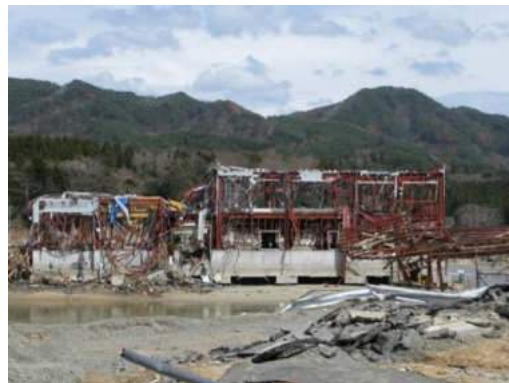
写真 6.4.2-21 残存するS造（山田町船越）
（洗掘を受けて基礎が見える。）

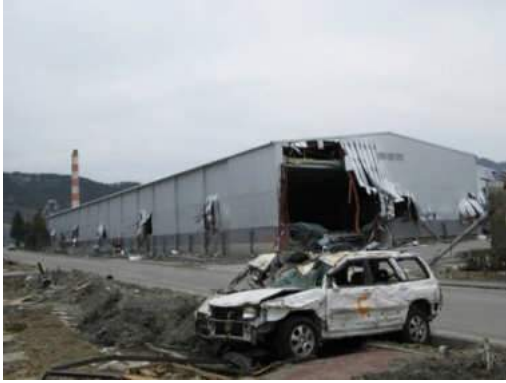
建築物の内部に津波が侵入し、作用面側と反対側の開口部や妻面が水流の流出口となったために大きく損傷・破壊したと考えられる被害例があった。

写真 6.4.2-24 倉庫（大船渡市）
（津波の流出口として妻壁及び開口部が外側に変形）

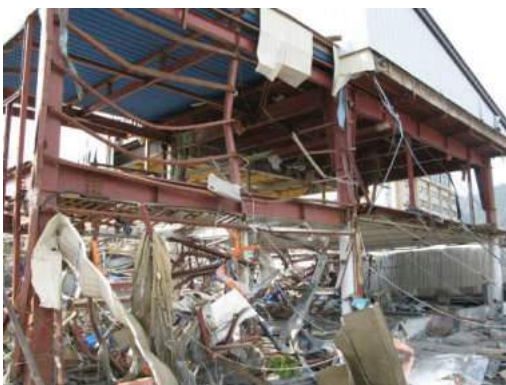
（8）波圧や漂流物の衝突による構造躯体及び非構造部材の局所的な変形
津波の波圧や漂流物の衝突によると考えられる柱等の構造躯体及び非構造部材の大きな変形が見られた。

写真 6.4.2-27 間柱等の非構造部材の変形（釜石市）

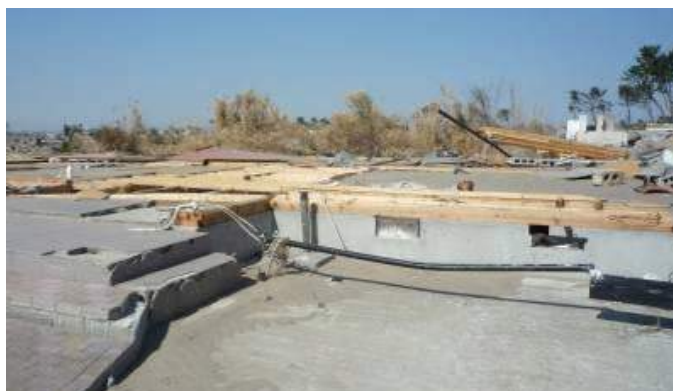
最大浸水深が2階軒高さ以上となる場合、平屋もしくは2階建木造建築物で残存している例は少なかった。被害形態としては基礎と土台のみを残し上部構造が流失する、あるいは土台も流失し基礎のみ残る例などが多数確認された（写真 6.4.3-1～6.4.3-2）。さらに、基礎ごと流失した例も確認された。

写真 6.4.3-1 上部構造が流失し土台が残った例

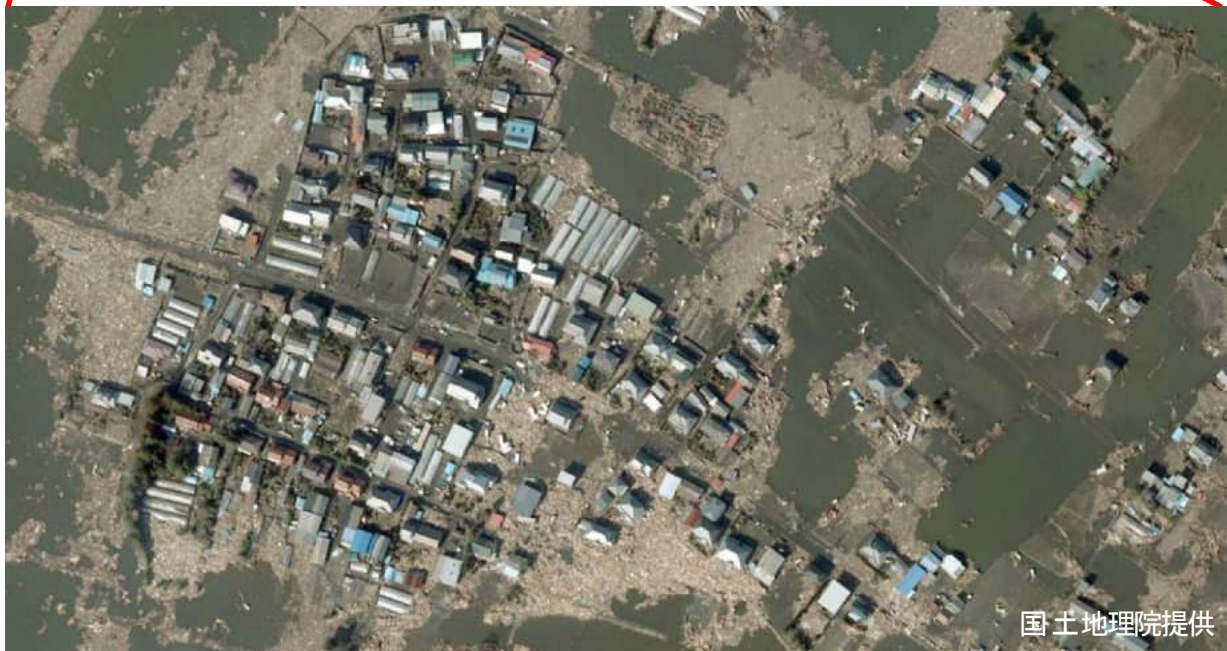
一方、最大浸水深が1階腰壁高さ程度以下の場合、ほとんどの木造建築物が残存していた（写真6.4.3-3）。

写真 6.4.3-3 最大浸水深が低いため、残存している事例（仙台市若林区荒浜地区）

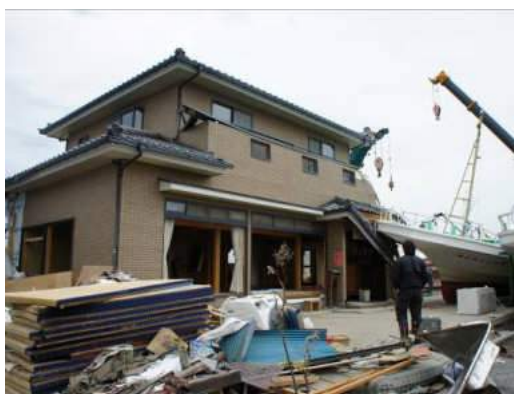
写真 6. 4. 3-5 津波の作用方向に開口が多く残存したと考えられる事例

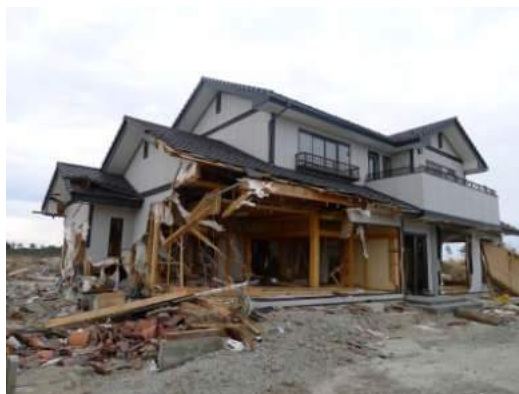
写真 6. 4. 3-6 建築物隅部を流失しつつも残存した事例(1)

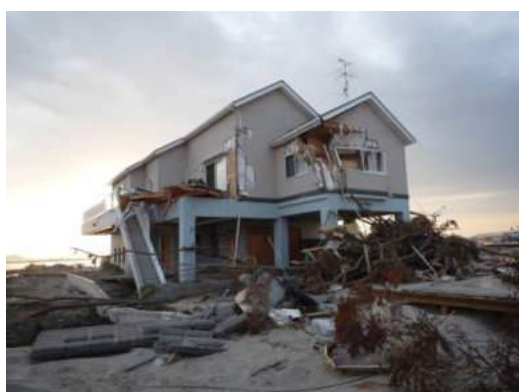
2) 1階を RC 造等とした立面混構造建築物では、残存している事例が複数みられた（写真 6. 4. 3-7 ~ 6. 4. 3-8）。この場合の 1 階の RC 造は、ラーメン構造によるピロティー形式や津波の作用方向に対し開口を有する壁式構造などが確認された。

写真 6. 4. 3-7 1階 RCピロティー構造の事例

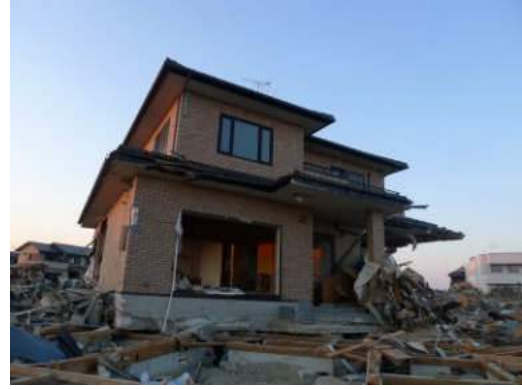
その他の例として、鋼管くい上に施工されたべた基礎ごと建設地から移動して残存した木造建築物も見られた（写真 6. 4. 3-9）。

写真 6.4.3-9 べた基礎ごと建設地から移動し残存した例

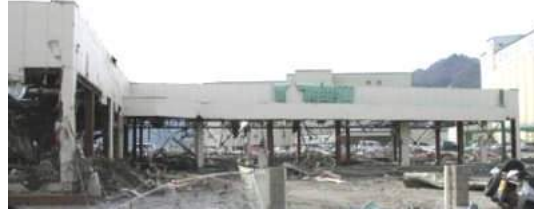
津波荷重の上限値と考えられる建築物の耐力 (式(3)) は、静水圧の津波荷重 (式(1)) に対して 36% に過ぎない。また津波荷重の下限値 (式(2)) は建築物の耐力の 1/6 程度と十分小さく、骨組みが残存したと整合する。

写真 6.5.2-1 残存 S 造骨組み

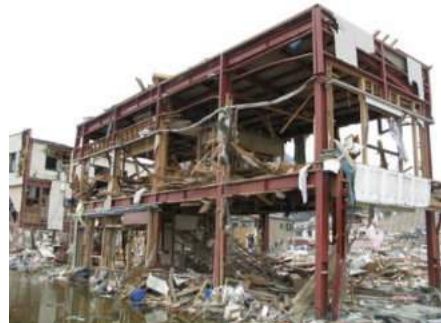
津波荷重の上限値と考えられる建築物の耐力 (式(6)) は、静水圧の津波荷重 (式(4)) に対して 7% に

過ぎない。一方、津波荷重の下限値 (式 (5)) は建築物の耐力と同程度である。なお、ここでは計算の簡略化のため、柱脚をピンと仮定したことや柱断面を 2 フランジモデルに仮定していることから、建築物の耐力は低めに算定されていることに注意されたい。

写真 6.5.2-2 残存 S 造骨組み

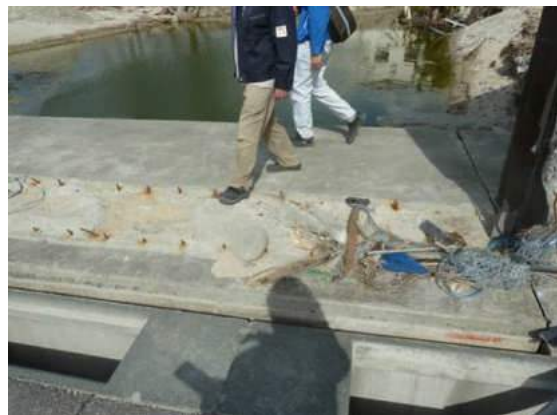
建物番号	YD-02	調査日	2011年4月7日
名称			
所在地	下閉伊郡山田町川向町	建設年	不明
用途	水門	津波避難ビル	指定なし
構造種別	RC造 (壁式構造)		
建物規模	階数	階 (地下階)	高さ: 4.5 m
	平面寸法	15 m × 1 m	
建物位置	海岸からの距離	約70 m	標高 -2 m (GPS)
	立地条件	陸中山田駅前周辺, 県道45号線沿い	
最大浸水深	6 m	周辺建物側面に痕跡	
津波後の状況	建物の状態	移動・転倒	壁筋が破断し, 100(m)程度離れた場所で見つかっている
	躯体の被害	被害あり	主筋破断, 面外方向への転倒
	非構造部材の被害	被害なし	
備考

写真2 破断した壁筋

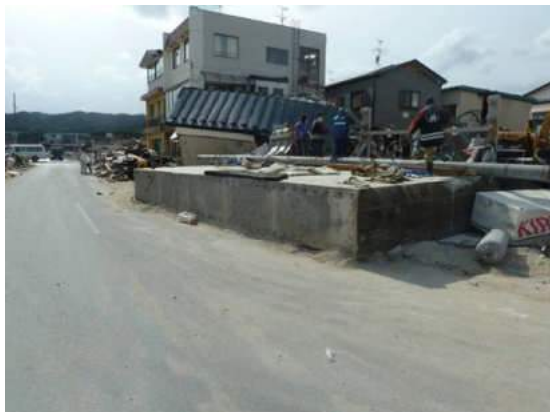
- ・ 陸中山田駅前周辺に位置する水門であり、津波荷重により面外方向に転倒・移動している
- ・ 8.5m の範囲では壁厚 1000mm、壁縦筋 2D16@250, 間隔 800mm であった
- ・ 6.5m の範囲では壁厚 800mm、壁縦筋 2D16@250, 間隔 600mm であった
- ・ 壁高さはいずれも 4.5m であった
- ・ 津波が作用した方向に約 100m 離れた位置で水門を確認している

写真4 移動した水門

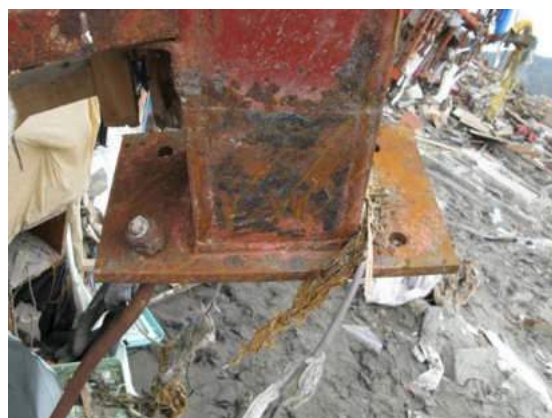
- ・ 柱脚アンカーボルトの拔出しにより流され梁間方向に転倒している
- ・ 転倒により柱材は大きく座屈している
- ・ 外装材は2階以上の部分で大半が残存している
- ・ 柱材は□-175、アンカーボルトは4M18(梁間間隔100mm、桁行間隔270mm)であった

写真4 柱脚ベースプレート

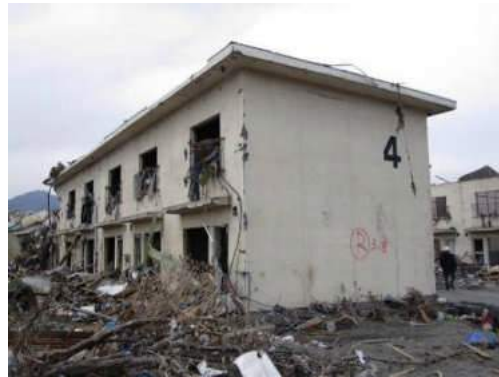
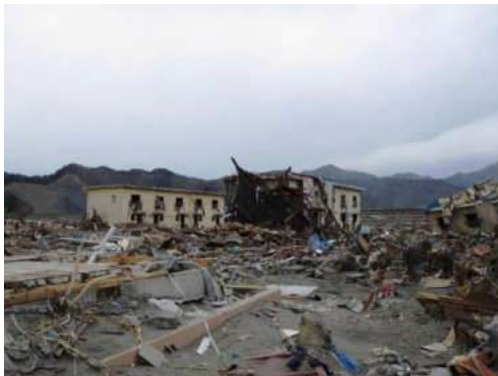
写真2 残存した住棟

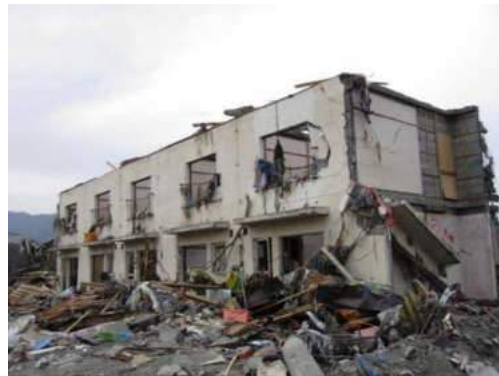
写真4 一住戸分が損壊した住棟

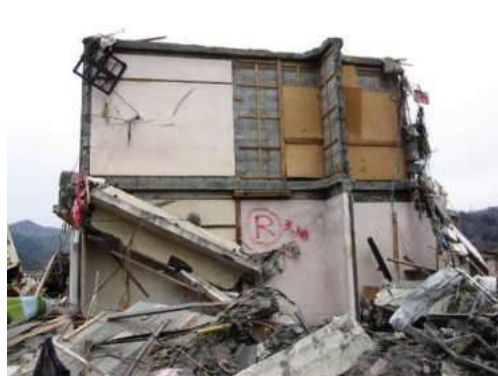
写真5 損壊した住戸の部分

写真6 CB造の壁

写真7 剛床ではない

(写真5~7より、コンクリートブロック造と木床で構成される構造であることがわかる)

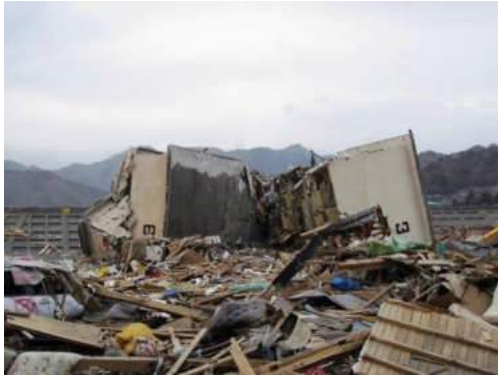
写真 8 移動し転倒した住棟 2 棟

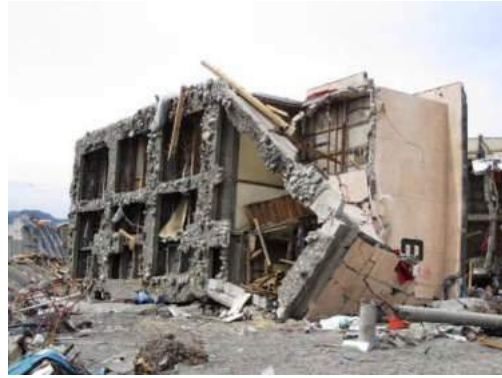
写真 9 移動し転倒した住棟 1
