国土技術政策総合研究所資料

建築研究資料

平成 23 年（2011 年）東北地方太平洋沖地震調査研究（速報）

Quick Report of the Field Survey and Research on
“The 2011 off the Pacific coast of Tohoku Earthquake”

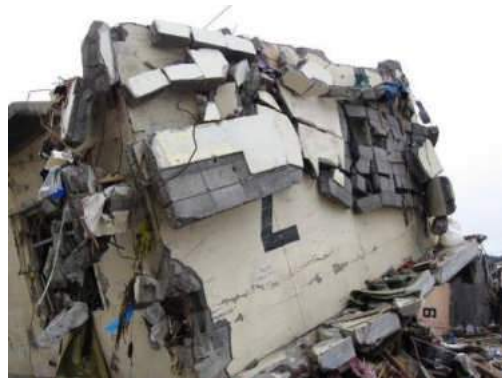
写真 11 移動し転倒した住棟 3
(上下逆になっている)

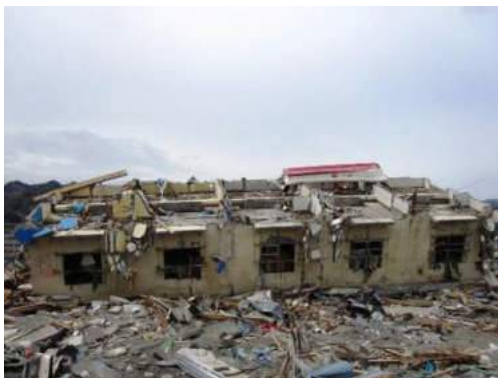
写真 12 移動し転倒した住棟 3
(1階部分は破損し流失している)

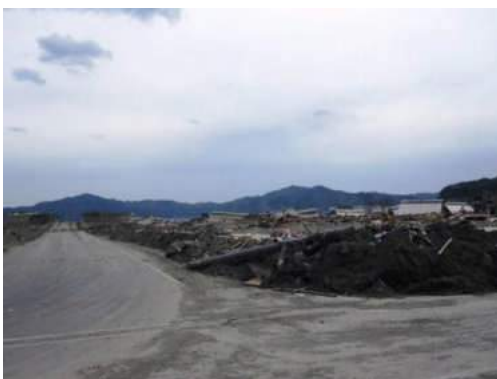
写真 14 破壊された近所の防潮堤

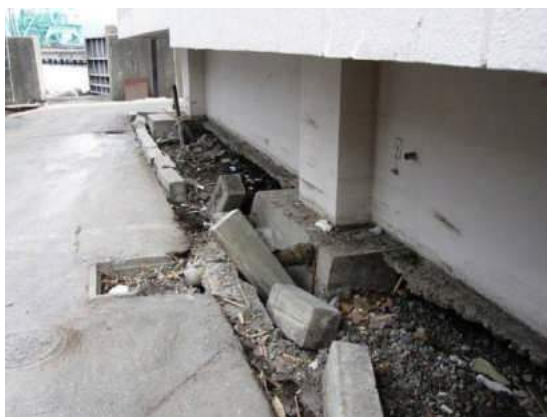
- ・ 埠頭脇に直交して位置する建築物
- ・ 基礎が洗掘されている
- ・ 津波が作用する構面手前に外階段が隣接している
- ・ 1階の柱幅は700mmであった
- ・ 梁間構面のALCパネルが脱落している
- ・ 4階建ての2階部分まで窓ガラスが割れている

写真3 洗掘された基礎

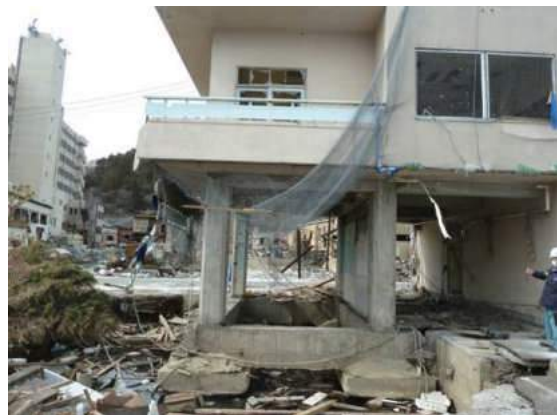
- ・埠頭から 20m 程度離れて並行して位置する建築物
- ・セットバックしている2階部分の基礎が洗掘され、基礎梁が面外方向に曲げ破壊している
- ・4階建ての2階の天井付近まで浸水している
- ・梁間方向内部にはコンクリートブロック壁を有している
- ・桁行外側構面の柱幅は600mm、内部構面の柱幅は650mmであった
- ・セットバックしている部分は2×2スパン、柱幅は600×700mmであった

写真4 洗掘された基礎

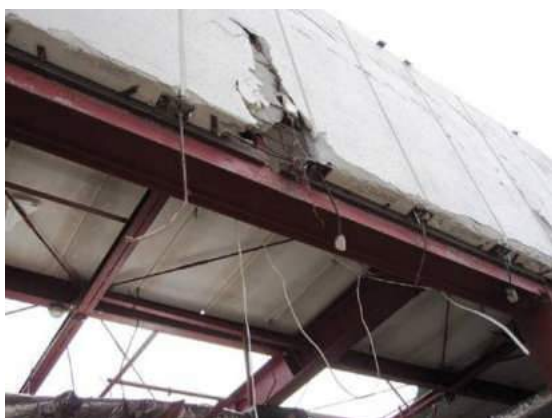
建物番号	KI-03	調査日	2011年4月7日
名称			
所在地	釜石市港町	建設年	不明
用途	商業施設・店舗	津波避難ビル	指定なし
構造種別	S造 (ラーメン構造)		
建物規模	階数	2階 (地下階)	高さ: 5m
	平面寸法	15.3 m × 12.7 m	
建物位置	海岸からの距離	約10 m	標高 13 m (GPS)
	立地条件	釜石市 沿岸部 釜石バイパス沿い	
最大浸水深	6.5 m	周辺建物側面に痕跡	
津波後の状況	建物の状態	原位置に残存	2×2スパンのL字型平面を有している 1×2スパン部分には中二階を有する
	躯体の被害	被害あり	鉄骨架構の傾斜
	非構造部材の被害	被害あり	外装材が脱落している
備考

写真 3 損傷した ALC パネル

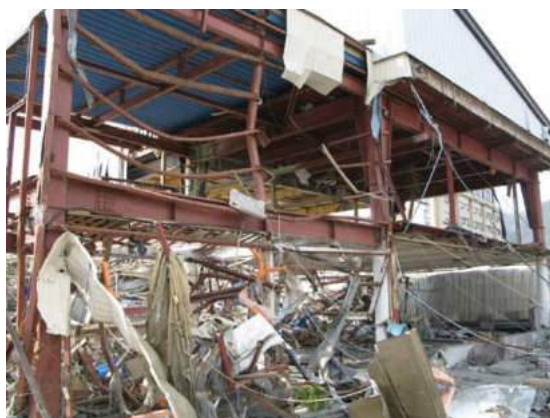
- ・ 架構全体が 1/120(rad) 程度傾斜している
- ・ 柱は□-250 および○-320、梁はH-350×175×10 であった
- ・ 柱脚のアンカーボルトは4-M20 であった
- ・ 2階の天井付近まで浸水している

写真 4 座屈した耐震二次要素

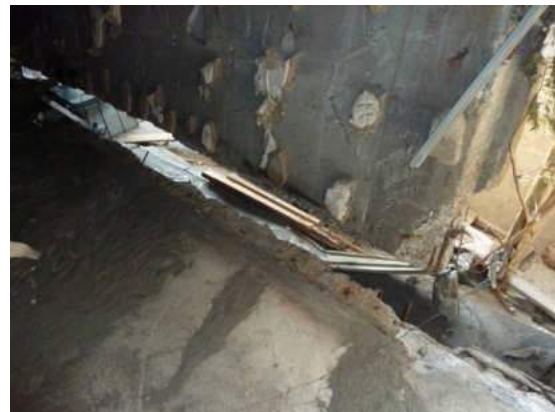
- ・ 堤防(高さ 2m)から 15m程度離れた位置に並列する建築物
- ・ 損傷した非構造壁(8.3m×16m)は壁厚 130mm、配筋は縦横D10@150 千鳥
- ・ 隅角部には柱型はないが端部補強筋は4D13であった
- ・ 壁筋が露出している高さは約 7m程度であった
- ・ 4階建ての2階の天井付近まで浸水している

写真 4 主筋が破断した壁脚部

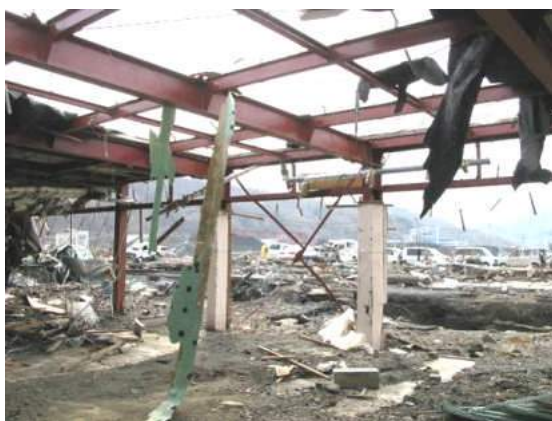
建物番号	KI-05	調査日	2011年4月7日
名称			
所在地	釜石市港町	建設年	不明
用途	商業施設・店舗	津波避難ビル	指定なし
構造種別	S造 (梁間：ラーメン構造、桁行：ブレース構造)		
建物規模	階数	1階 (地下階)	高さ：(軒高)4m
	平面寸法	? m × ? m	
建物位置	海岸からの距離	約50m	標高 2m (GPS)
	立地条件	釜石市沿岸部 釜石バイパス沿い KI-04北側	
最大浸水深	m	KI-04と同程度か	
津波後の状況	建物の状態	原位置に残存	L型の平面
	躯体の被害	被害あり	桁行方向ブレースの破断
	非構造部材の被害	被害あり	外装材の流失、一部の屋根版の流失
備考

写真3 ブレースの破断と屋根版の流失

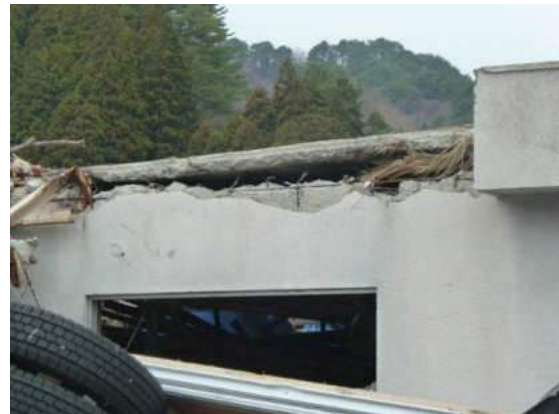
- ・ 津波作用方向は梁間方向であるが、ブレースは桁行方向にのみ設置されている
- ・ 津波が作用した反対側の桁行構面のコンクリートブロックに被害はみられなかった
- ・ 屋根面の一部が破損し、基礎に洗掘の痕跡が見られる
- ・ 近傍で堤防が決壊している

写真2 損傷した屋根部分

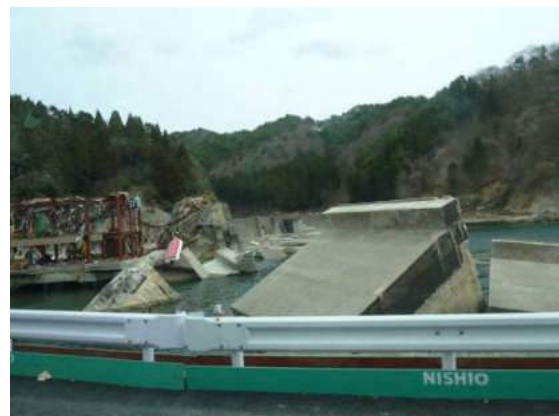
写真4 近傍で決壊した堤防

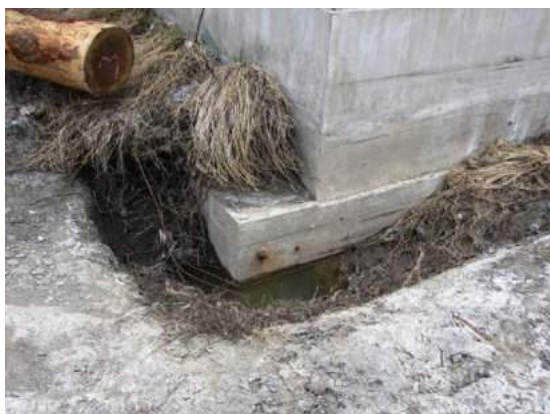
- ・ 沿岸に立地する壁開口の非常に小さい平屋建築物
- ・ 基礎は洗掘されているが躯体の傾斜は見られなかった
- ・ 柱幅は700mm、壁厚は200mmであった

写真3 洗掘した基礎

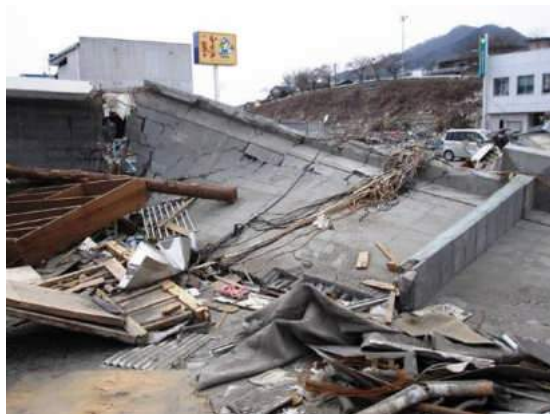
- ・ 四周をコンクリートブロック壁で囲われた屋根のない倉庫 (ゴミ置き場)
- ・ 津波作用方向は桁行方向であり、桁行方向の壁が面外に転倒している
- ・ コンクリートブロックは150×200×400mm、ブロック境界縦筋はD10、横補強筋はD10@600
- ・ 壁上部には逆L字型のRC梁(梁せい400(幅180)mm×梁幅370(幅120)mm)が配されている
- ・ 梁主筋は梁幅方向には4D13、梁せい方向には3D13であった
- ・ ドア型開口を有している周囲にのみRC柱を有している

写真2 転倒したコンクリートブロック壁(1)

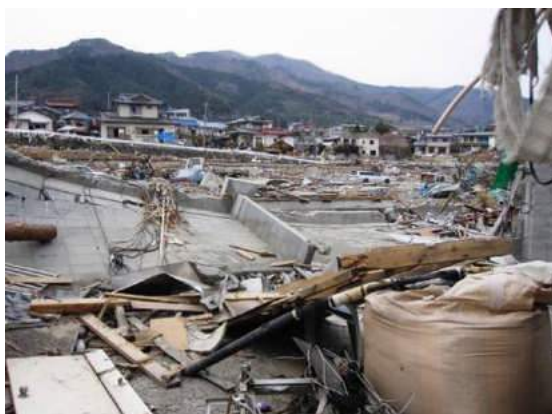
写真3 転倒したコンクリートブロック壁(1)

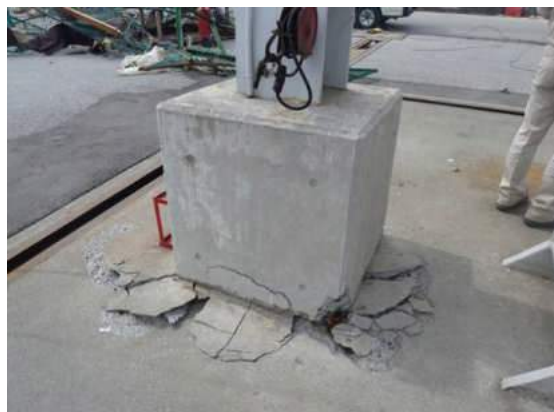
- ・ 埠頭に平行な鉄骨平面架構
- ・ 鉄骨柱はH-350x350x12x19
- ・ 柱は基礎コンクリートの破壊により約 1/15(rad)傾斜している
- ・ 基礎コンクリートは800mm であり、縦筋 4D22 となっている
- ・ 屋根面幅は 2.7m、最大高さは 5.4m、棟上高さは 4.8m であった

写真 3 曲げ破壊した基礎

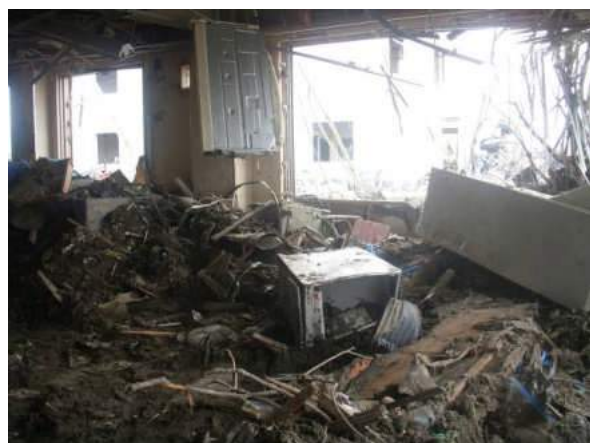
写真2 1階内部の状況

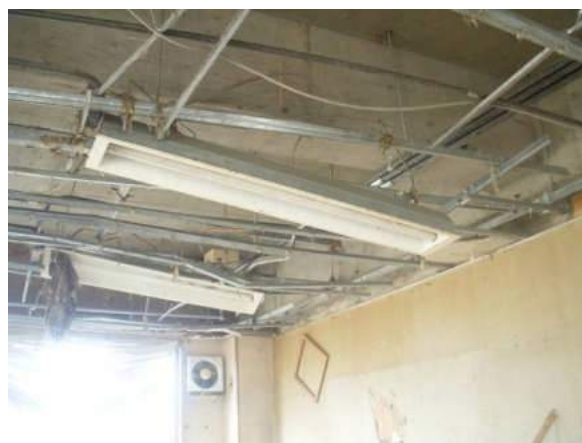
写真3 1階天井仕上げ材の被害状況

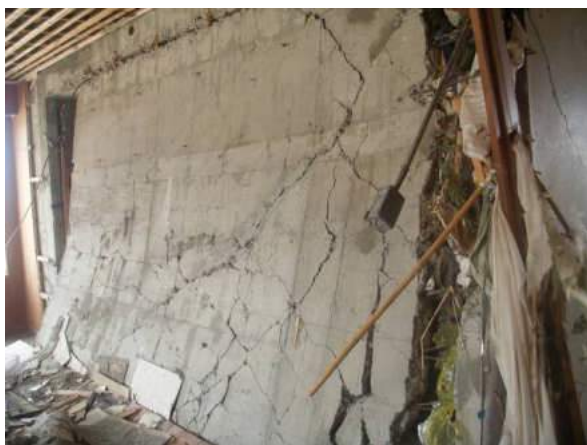
写真2 間仕切り壁の破壊

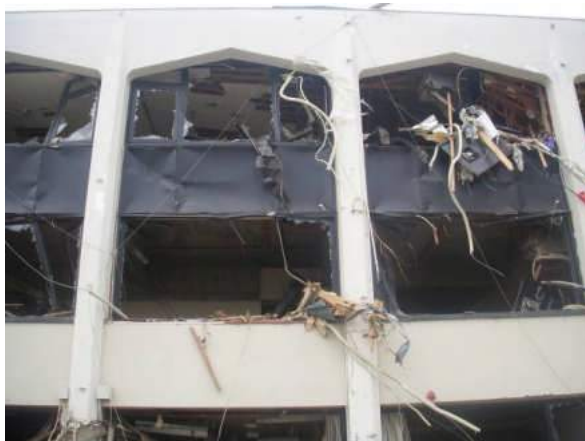
写真2 開口部と内装材の損壊

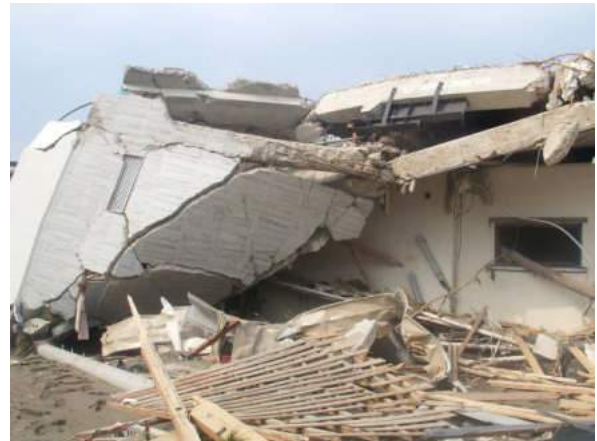
写真3 耐力壁の倒壊

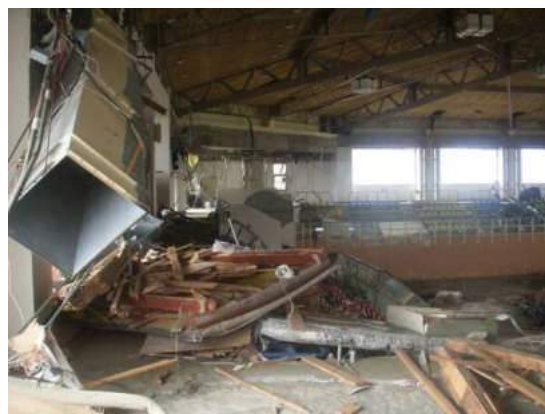
写真3 体育館内部の状況

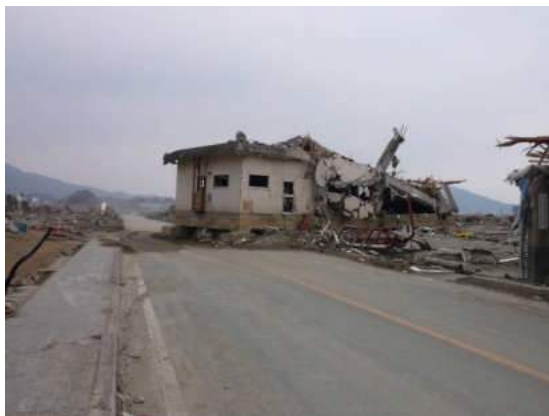
建物番号	RT-06	調査日	2011年3月30日
名称			
所在地	陸前高田市高田町字砂畑	津波避難ビル	指定なし
用途	事務所	建設年	不明
構造種別	RC造		
建物規模	階数	2階（地下 階）	高さ： m
	平面寸法	m × m	
建物位置	海岸からの距離	約850 m	標高 4 m
	立地・周辺状況	陸前高田市立博物館南東の平坦な住宅地	
最大浸水深	m 以上		
津波後の状況	建物の状態	移動	原位置から80m程度移動したと推測
	躯体の被害	被害あり	
	非構造部材の被害	被害あり	
備考

写真1 津波で建物が道路上に移動

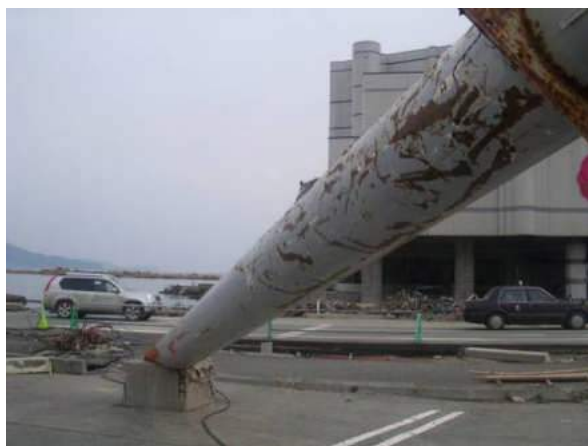
建物番号	RT-07		調査日	2011年3月30日	
名称	鋼製柱				
所在地	陸前高田市高田町曲松		津波避難ビル	指定なし	
用途	工作物		建設年	不明	
構造種別	鋼製				
建物規模	階数	一階（地下階）		高さ：	11 m
	平面寸法	m × m			
建物位置	海岸からの距離	約600 m	標高	4 m	
	立地・周辺状況	海岸沿い			
最大浸水深	m 以上				
津波後の状況	建物の状態	原位置に残存			
	躯体の被害	被害あり	西～北西方向に折損。		
	非構造部材の被害	—			
備考

写真1 鋼製柱の折損状況

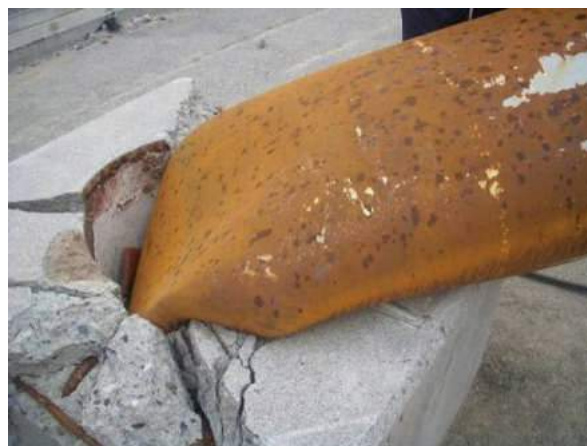
- ・ 柱外径 500mm、長さ 14m。
- ・ 柱脚部の根巻きコンクリートは、900×900×600（高さ）mm

写真2 柱脚部のコンクリートの状況

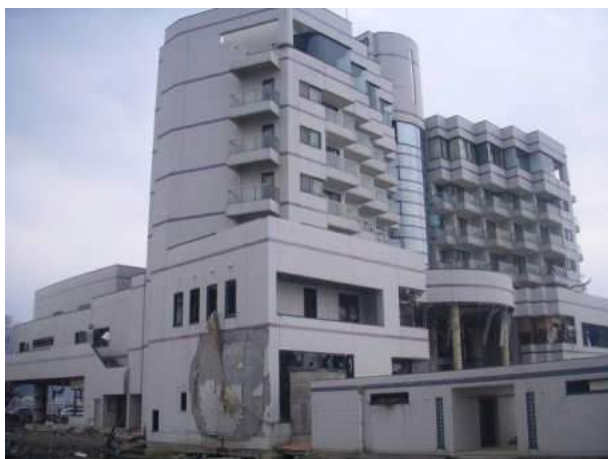
写真1 ホテルの外観

建物番号	RT-08		調査日	2011年3月30日	
名称	ホテル				
所在地	陸前高田市高田町曲松		津波避難ビル	指定なし	
用途	旅館・ホテル		建設年	不明	
構造種別	RC造 (ラーメン構造)				
建物規模	階数	7階 (地下 階)		高さ:	? m
	平面寸法	m × m		未計測	
建物位置	海岸からの距離	500 m	標高	3 m	
	立地・周辺状況	海岸近く			
最大浸水深	12.6 m		壁面の窓ガラスの損傷状況から推定		
津波後の状況	建物の状態	原位置に残存		地盤の著しい洗掘がある。	
	躯体の被害	被害あり		建物両側面の壁が面外方向に破壊している。	
	非構造部材の被害	被害あり		窓ガラスの破損。ホテルロビー等の内装被害。	
備考

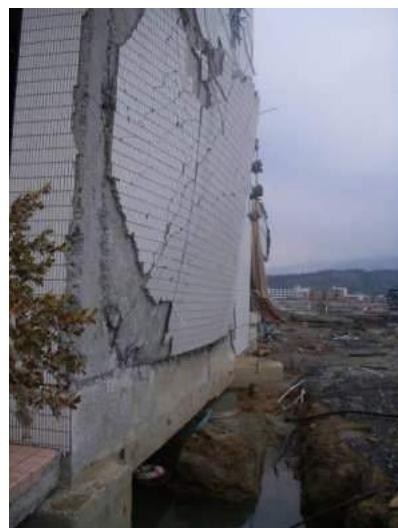
写真2 外壁の面外変形

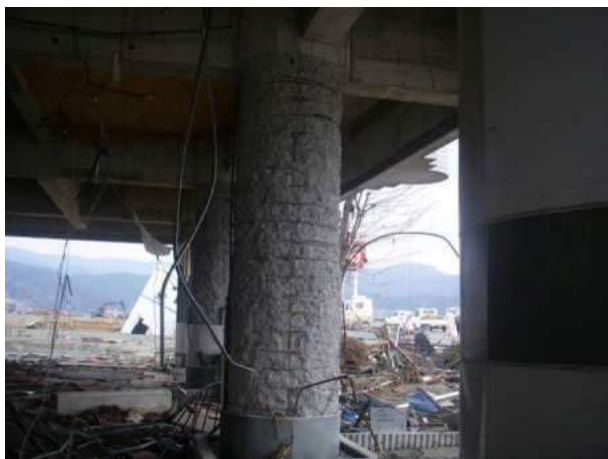
写真3 1階エントランスの被害状況

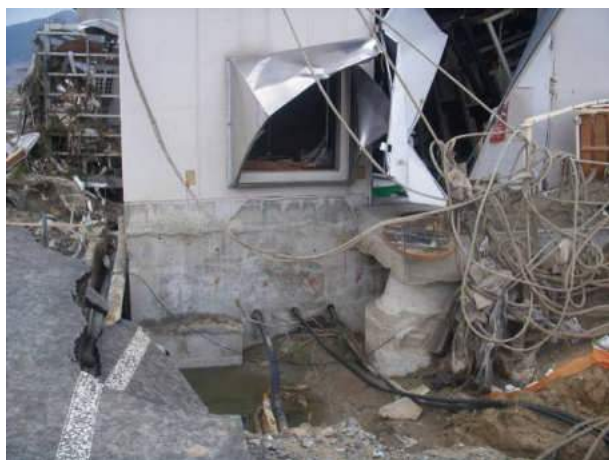
写真3 地盤の洗掘状況

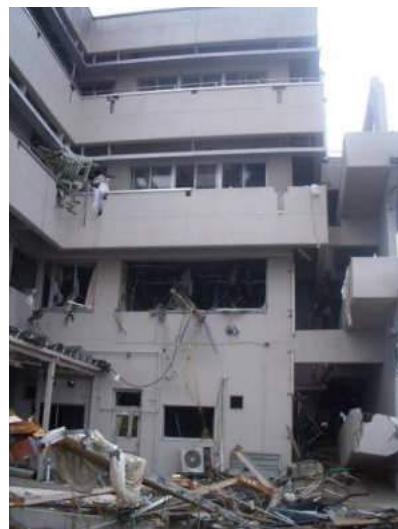
写真4 窓ガラスの破損状況

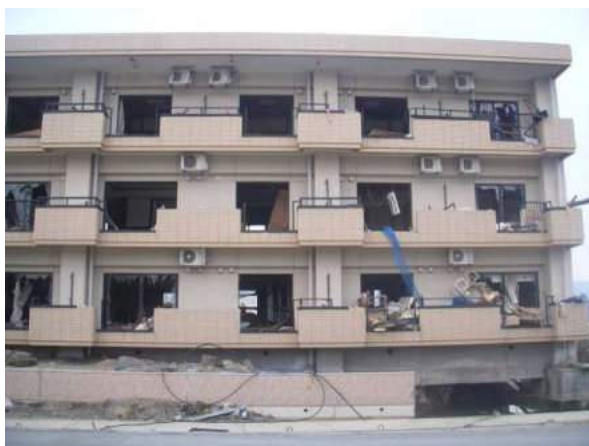
写真1 合同公舎の外観

建物番号	RT-10		調査日	2011年3月30日	
名称	高田病院合同公舎				
所在地	陸前高田市気仙町中堰		津波避難ビル	指定なし	
用途	共同住宅		建設年	不明	
構造種別	RC造 (ラーメン構造)				
建物規模	階数	3階 (地下 階)		高さ:	9 m
	平面寸法	m × m		未計測	
建物位置	海岸からの距離	約1100 m	標高	4 m	
	立地・周辺状況	建物と海との間は水田			
最大浸水深	9.5 m 以上		RT-09と同等と推測		
津波後の状況	建物の状態	原位置に残存	地盤の著しい洗掘がある。		
	躯体の被害	被害なし	外観工躯体の著しい被害は認められなかった。		
	非構造部材の被害	被害あり	3階までの窓ガラスが破損している。		
備考

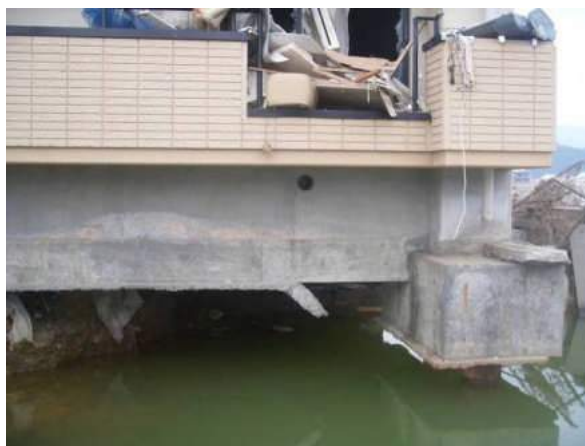
写真2 地盤の洗掘状況

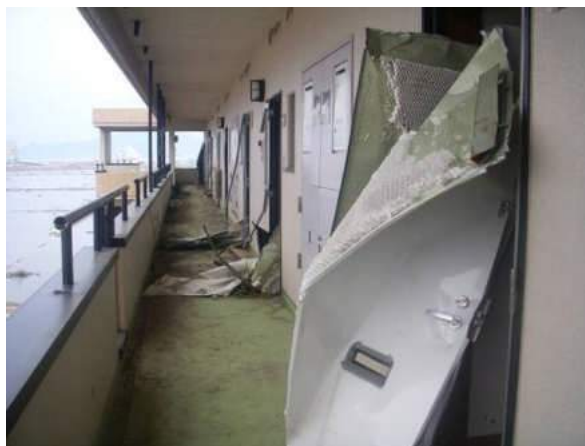
写真4 3階外廊下の被害状況

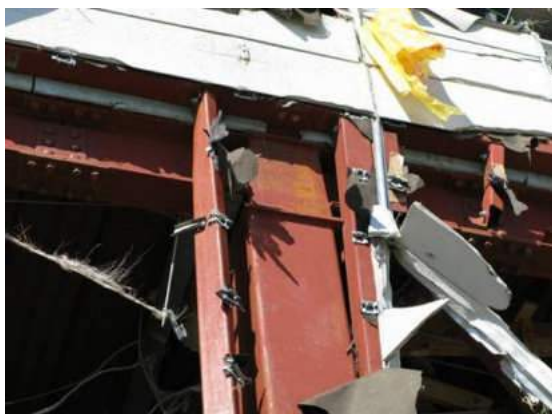
写真3 建物の柱梁部材

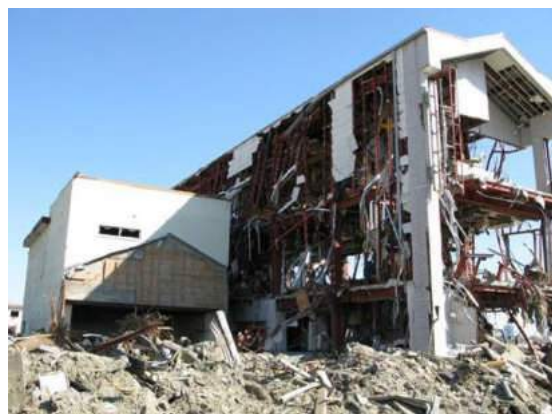
写真4 隣接するRC建物

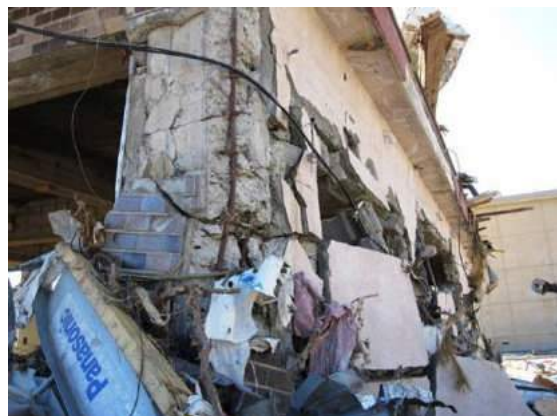
写真4 損傷したコンクリートブロック壁

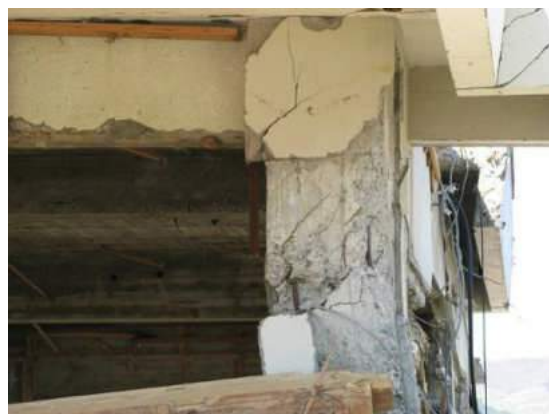
写真4 損傷した2階RC柱部分

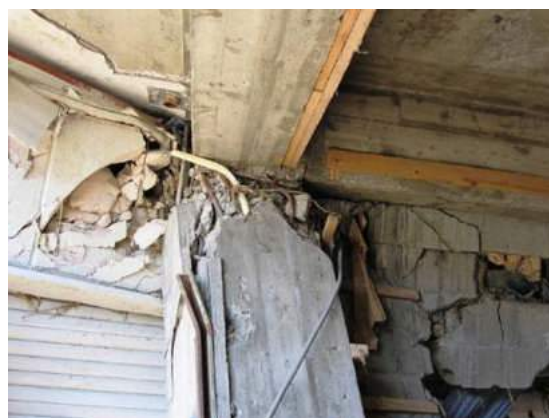
写真4 損傷した RC 柱頭

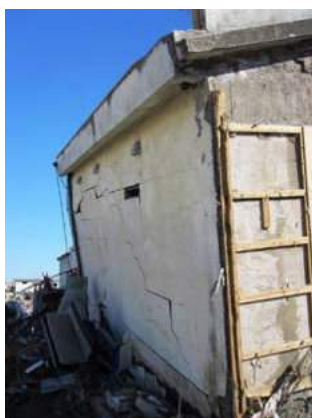
写真 3 コンクリートブロック壁

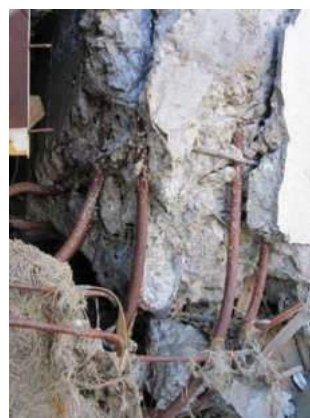
建物番号	RT-21	調査日	2011年4月6日
名称			
所在地	陸前高田市高田町馬場前	建設年	不明
用途	商業施設・店舗	津波避難ビル	指定なし
構造種別	RC造 CB壁付きラーメン構造		
建物規模	階数	2階 (地下 階)	高さ: 3 m
	平面寸法	7.6 m × 6.4 m	
建物位置	海岸からの距離	約800 m	標高 11 m (GPS)
	立地条件	陸前高田駅前交差点周辺	
最大浸水深	9 m	周辺建物の痕跡より	
津波後の状況	建物の状態	原位置に残存	1×1スパン、1階部分が梁間方向に層崩壊している
	躯体の被害	被害あり	1階の柱頭柱脚が曲げ破壊している
	非構造部材の被害	被害あり	コンクリートブロック壁の崩落
備考

写真 4 1階柱頭の柱主筋

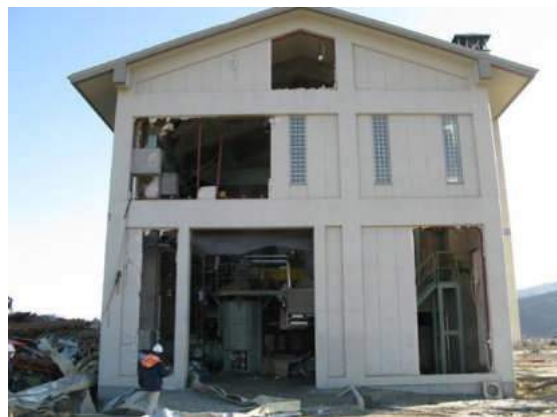
- ・ 津波が作用した面で窓ガラスの破損が見られた
- ・ 津波が作用した反対側の構面で ALC パネルが脱落している
- ・ 桁行方向に RC 耐震壁を有している
- ・ 1階 柱幅 750mm、壁厚 220mm

写真 2 脱落した ALC パネル

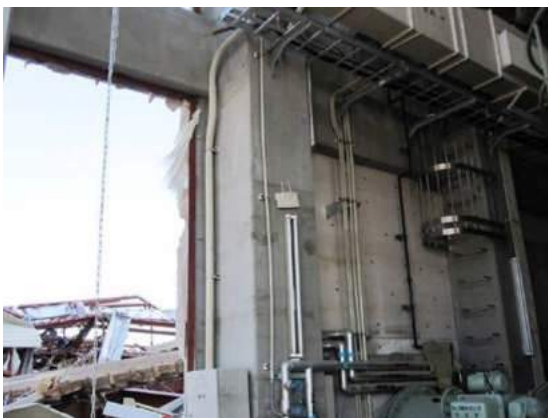
写真 3 架構内部の RC 耐震壁

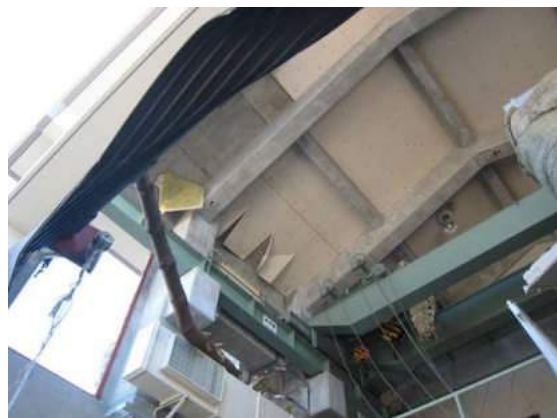
写真 4 天井材の剥落

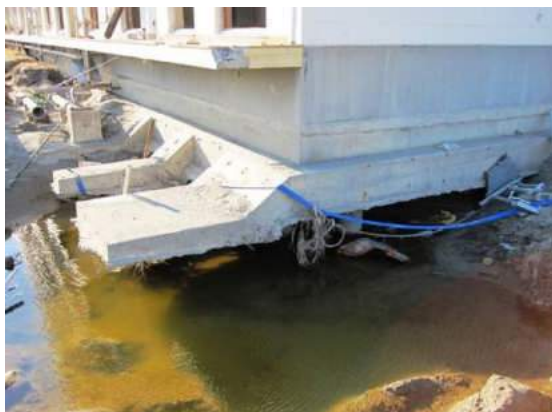
- ・ 8戸の集合住宅2棟が梁間方向に2棟並列している(隣棟間隔は約30m)
- ・ 津波が作用した桁行構面では杭基礎の洗掘が見られ、4階部分まで漂流物が見られた
- ・ 2棟の浸水高さはほぼ同程度であった
- ・ 梁間方向にRC耐震壁を有している
- ・ 1階の壁厚220mmであった

写真3 洗掘した杭基礎(1)

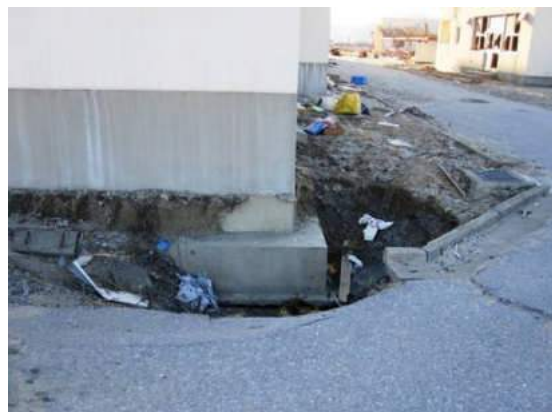
写真4 洗掘した杭基礎(2)

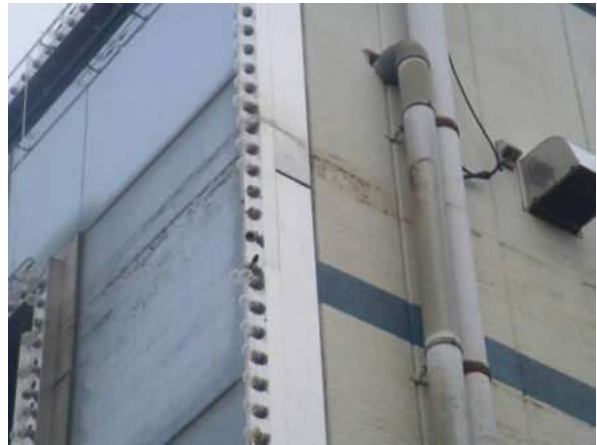
写真2 壁面に残った浸水痕

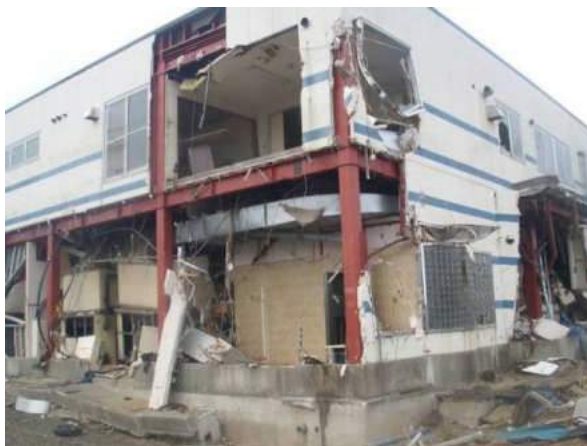
写真3 ALCパネルの脱落

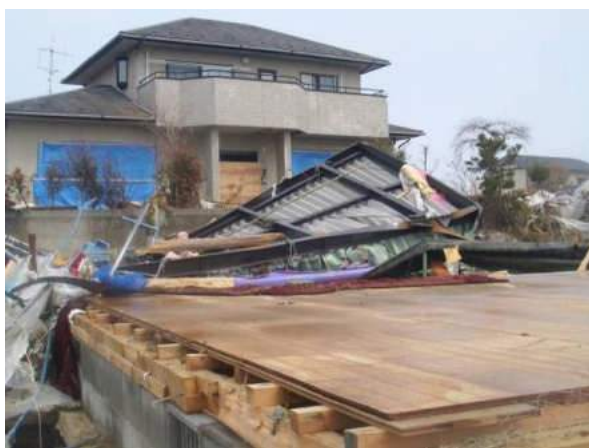
写真3 残存した住宅と上部構造が流失した住宅

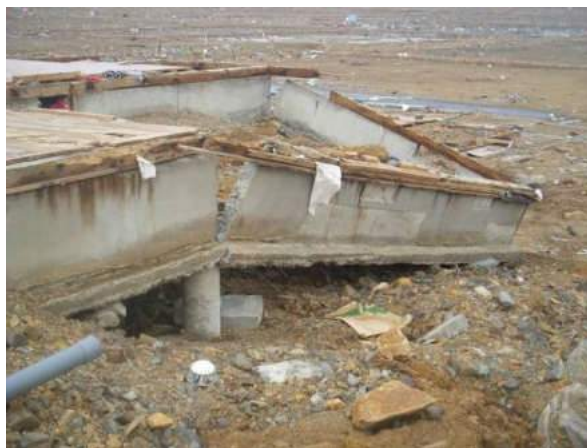
写真4 基礎直下の地盤の洗掘状況 (上部構造も流失している)

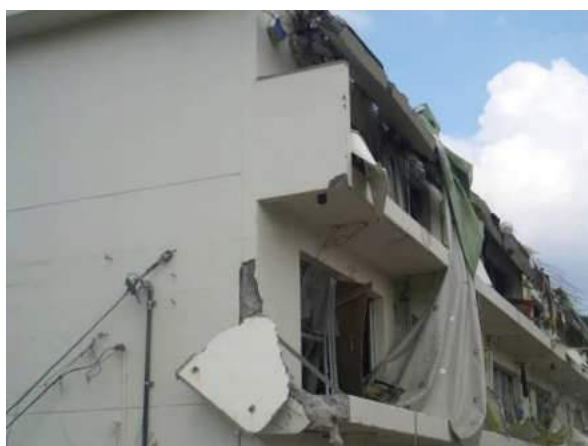
写真3 屋根スラブとベランダ手すりの損壊

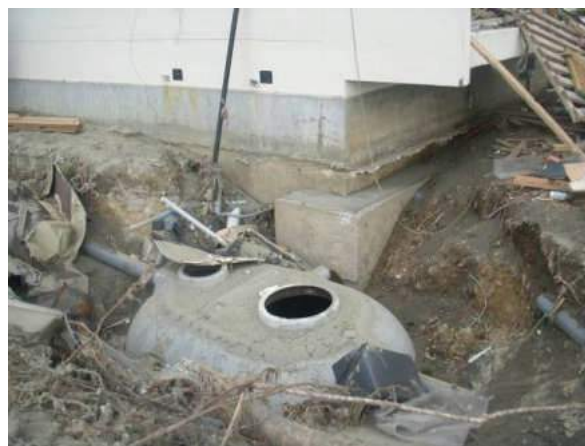
写真4 地盤の洗掘状況

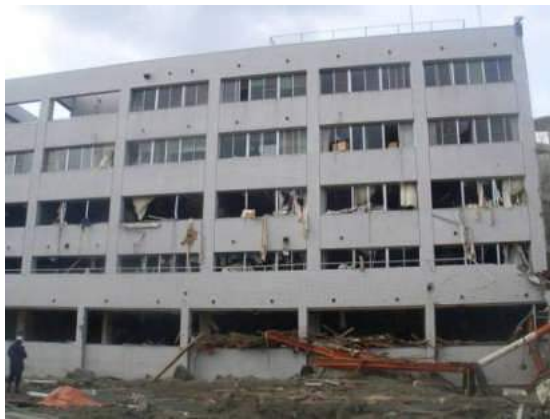
写真3 新館開口部の被害状況
(4階までの窓ガラスに破損が認められる)

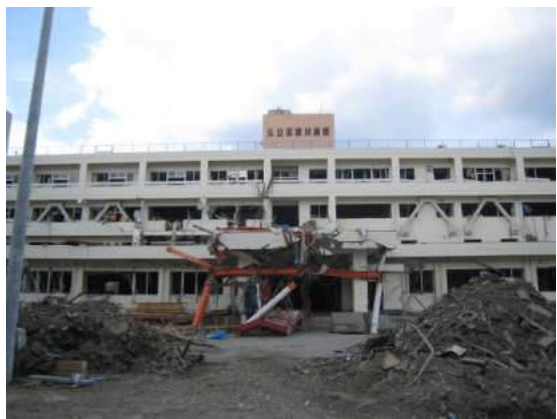
写真4 病院外観 (耐震補強済み)

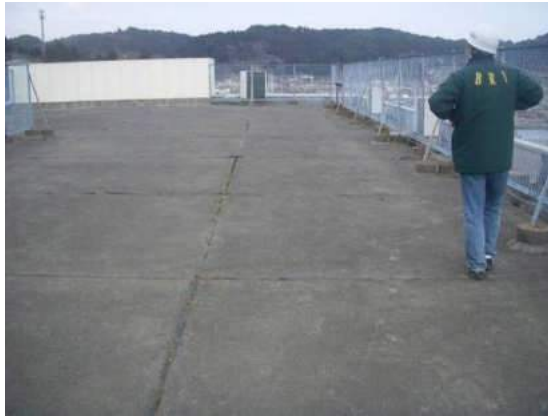
建物番号	MS-02		調査日	2011年3月31日	
名称	志津川病院				
所在地	南三陸町志津川汐見町		津波避難ビル	指定あり	
用途	病院・診療所		建設年	不明	
構造種別	RC造 (ラーメン構造)				
建物規模	階数	4階 (地下 階)		高さ: 約13 m	
	平面寸法	m × m			
建物位置	海岸からの距離	約300 m	標高	4 m	
	立地・周辺状況	建物の横150m程を川が流れている			
最大浸水深	約12 m 以上		4階天井仕上げ材付近の浸水痕から推定		
津波後の状況	建物の状態	原位置に残存	地盤の一部が洗掘。		
	躯体の被害	被害なし	著しい躯体の被害は認められない。		
	非構造部材の被害	被害あり	4階までの開口部が破損している。		
備考	屋上には浸水痕は認められなかった。

写真5 屋上の様子（浸水の形跡は認められない）

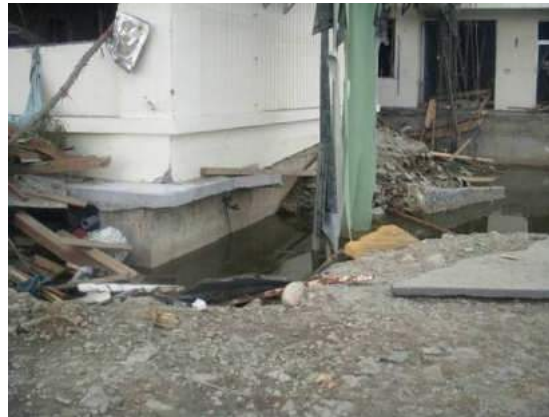
写真7 地盤の洗掘（妻面基礎部分）

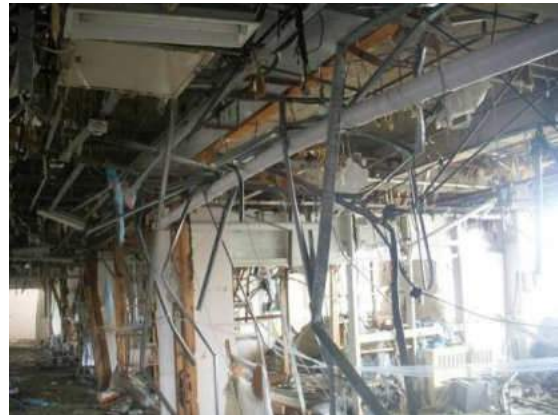
写真9 内部の被害状況（3階）

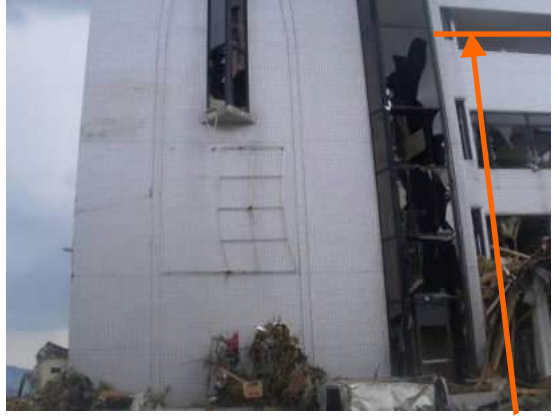
建物番号	MS-03		調査日	2011年3月31日	
名称	結婚式場				
所在地	南三陸町志津川汐見町		津波避難ビル	指定あり	
用途	商業施設・店舗		建設年	不明	
構造種別	RC造 (ラーメン構造)				
建物規模	階数	4階(地下 階)		高さ:	約19 m
	平面寸法	m × m			
建物位置	海岸からの距離	約200 m	標高	3 m	
	立地・周辺状況	MS-02の海側			
最大浸水深	約13 m 以上		窓ガラスの破損境界から推定		
津波後の状況	建物の状態	原位置に残存			
	躯体の被害	被害なし	著しい躯体の被害は認められない。		
	非構造部材の被害	被害あり	3階までの窓ガラスが破損している。		
備考

写真4 窓ガラスの破損状況からの浸水深の推定

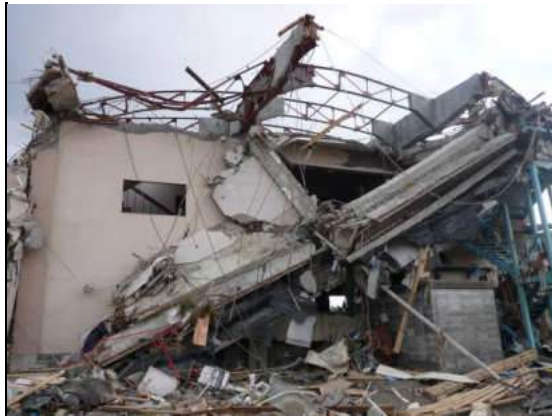
写真5 ホール側の被害状況

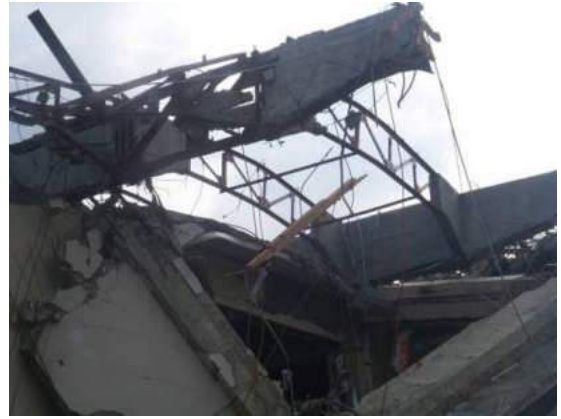
写真6 屋根の倒壊状況

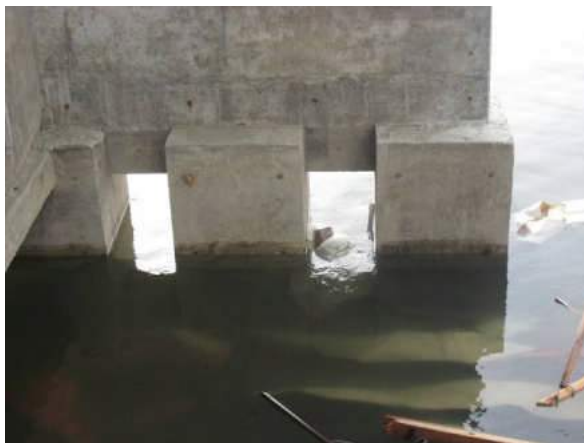
建物番号	MS-05		調査日	2011年3月31日	
名称	町営住宅				
所在地	南三陸町志津川汐見町		津波避難ビル	指定あり	
用途	共同住宅		建設年	2006年	
構造種別	RC造 (ラーメン構造)				
建物規模	階数	4階(地下階)		高さ:	m
	平面寸法	m × m			
建物位置	海岸からの距離	約15 m	標高	3 m	
	立地・周辺状況	岸壁に建てられている			
最大浸水深	屋上1.5m程度		避難者の証言(報道による)		
津波後の状況	建物の状態	原位置に残存	地盤に著しい洗掘がみられる		
	躯体の被害	被害なし	外観上著しい躯体被害は認められない		
	非構造部材の被害	被害あり	窓ガラス等の破損		
備考

写真3 基礎周辺の洗掘の状況

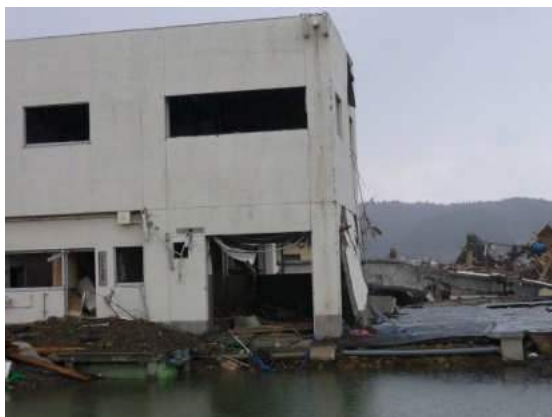
建物番号	MS-06	調査日	2011年3月31日
名称	汐見町集会場		
所在地	南三陸町志津川汐見町	津波避難ビル	指定なし
用途	公共施設	建設年	不明
構造種別	RC造 (ラーメン構造)		
建物規模	階数	2階(地下 階)	高さ: 約7 m
	平面寸法	m ×	m
建物位置	海岸からの距離	約100 m	標高 3 m
	立地・周辺状況	海岸近く	
最大浸水深	m 以上		
津波後の状況	建物の状態	原位置に残存	地盤に著しい洗掘がみられる
	躯体の被害	被害あり	壁が面外にはらみ出している
	非構造部材の被害	被害あり	窓ガラス等の破損
備考

写真3 外壁の面外方向の変形

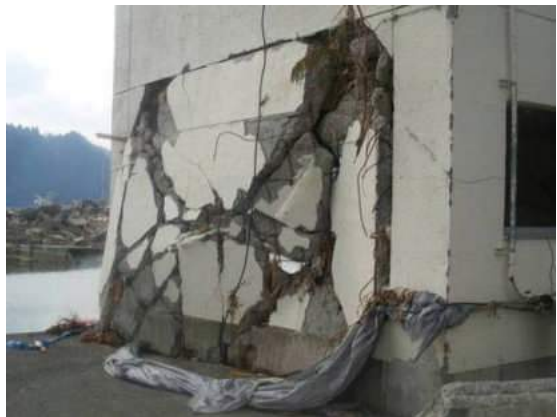
写真4 外壁の破壊状況

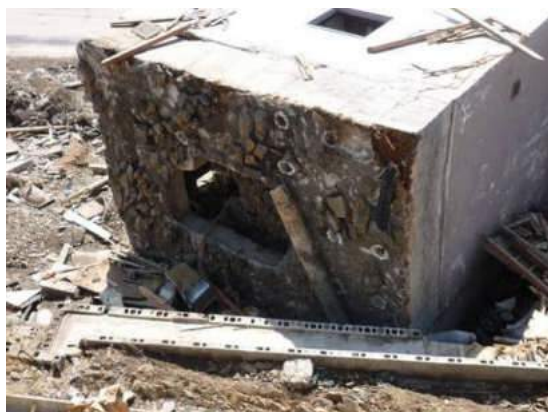
写真2 基礎底面(杭の破断)
基礎スラブ厚500mm

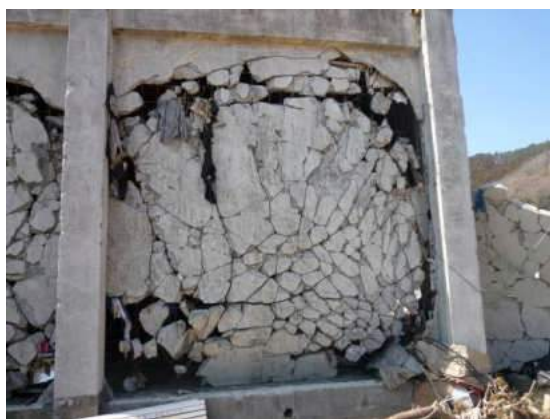
建物番号	OG-03	調査日	2011年4月1日
名称			
所在地	女川町鷺神浜	津波避難ビル	指定なし
用途	倉庫	建設年	不明
構造種別	RC造 (ラーメン構造)		
建物規模	階数	1階(地下階)	高さ: 約7.9m
	平面寸法	18.8 m × 11.2 m	
建物位置	海岸からの距離	約200 m	標高 約0 m
	立地・周辺状況	周辺には建物は残っていない	
最大浸水深	m		
津波後の状況	建物の状態	原位置に残存	
	躯体の被害	被害あり	RC造壁が外側に向かって面外に破壊
	非構造部材の被害	被害あり	入口扉が破損
備考

写真3 RC造壁の面外破壊

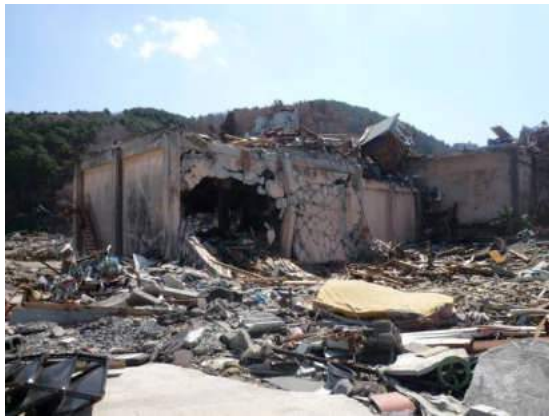
建物番号	OG-04	調査日	2011年4月1日
名称			
所在地	女川町鷺神浜	津波避難ビル	指定なし
用途	倉庫	建設年	不明
構造種別	RC造 (ラーメン構造)		
建物規模	階数	1階(地下 階)	高さ: 6.5 m
	平面寸法	19.3 m × m	
建物位置	海岸からの距離	約200 m	標高 約7 m
	立地・周辺状況	建物の南西方向は緩やかに標高が高くなる住宅地	
最大浸水深	6.5 m 以上	屋上に漂流物残存	
津波後の状況	建物の状態	原位置に残存	
	躯体の被害	被害あり	壁の面外破壊、柱折損。
	非構造部材の被害	被害あり	
備考

写真1 壁の面外破壊 (建物西面)

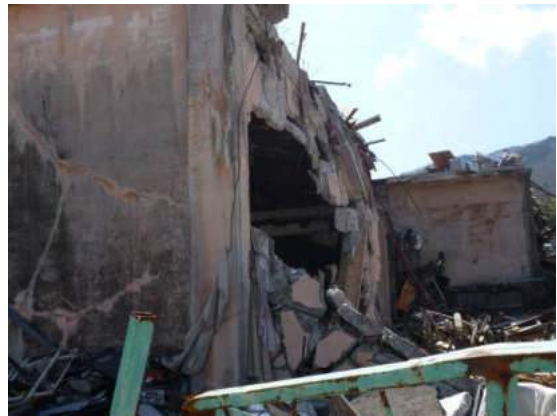
写真2 柱折損 (建物西面)

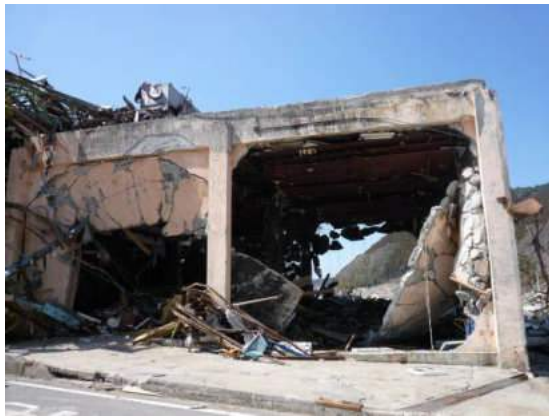
写真3 壁の破壊・脱落 (建物東面)

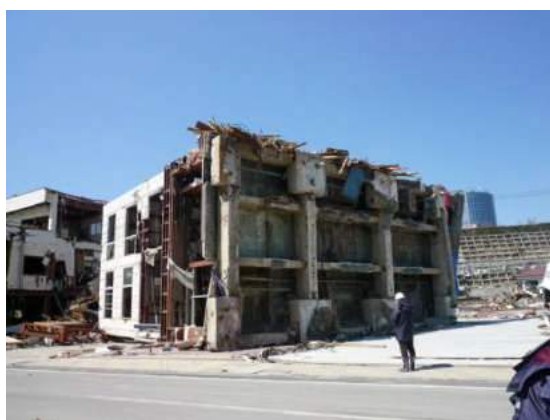
建物番号	OG-07	調査日	2011年4月1日
名称			
所在地	女川町女川浜	津波避難ビル	指定なし
用途	商業施設・店舗	建設年	1994年
構造種別	S造 (ラーメン構造)		
建物規模	階数	3階 (地下 階)	高さ: 12 m
	平面寸法	13.5 m × 7 m	
建物位置	海岸からの距離	約200 m	標高 約2 m
	立地・周辺状況	周辺は、一部の建物を残して殆ど流失。	
最大浸水深	6.5 m 以上		
津波後の状況	建物の状態	移動・転倒	原位置から10m程度移動と推測。基礎部から転倒。
	躯体の被害	被害あり	PC杭の引き抜き、破断が見られた
	非構造部材の被害	被害あり	ALCパネル外壁が損壊
備考

写真 1 転倒建物全景

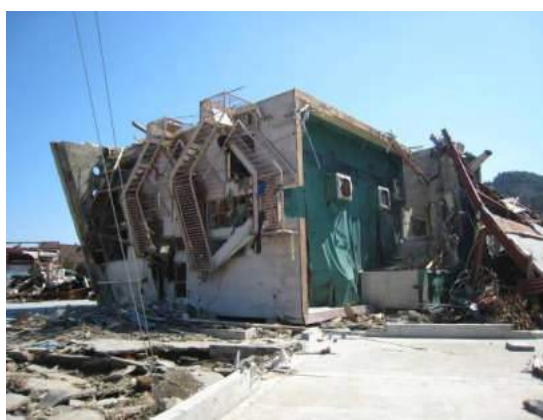
写真 2 転倒建物 (北西側から)

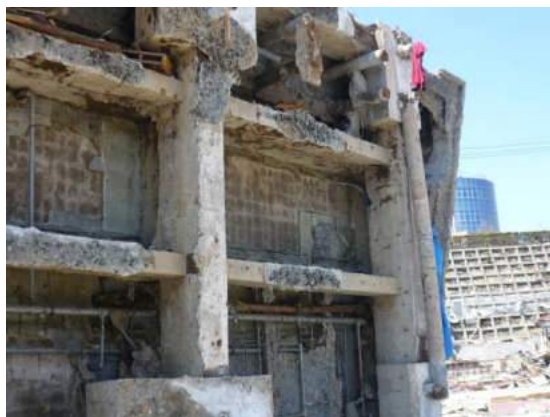
写真 3 基礎部分 (垂れ下がった PC 杭)

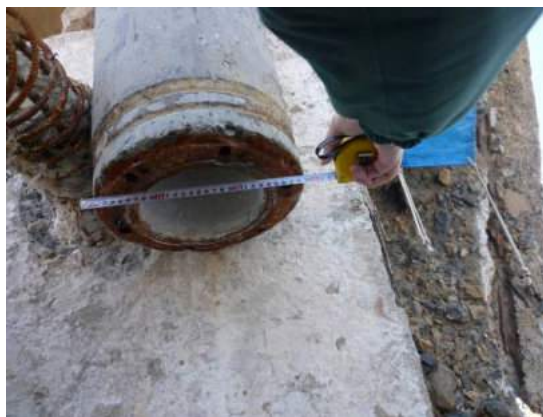
写真 4 PC 杭と杭頭中詰め部

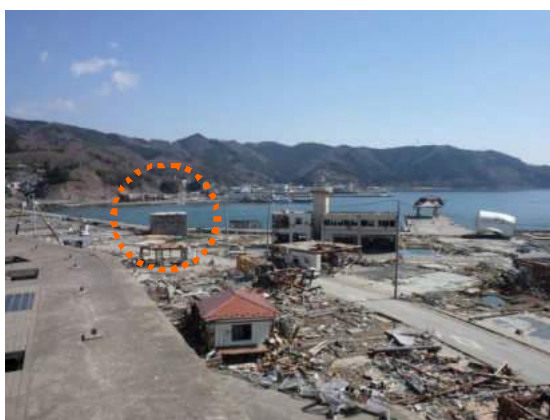
建物番号	OG-08	調査日	2011年4月1日
名称			
所在地	女川町女川浜	津波避難ビル	指定なし
用途	事務所	建設年	1994年
構造種別	RC造 (ラーメン構造)		
建物規模	階数	3階 (地下 階)	高さ: 9 m
	平面寸法	9 m × 6 m	
建物位置	海岸からの距離	約10 m	標高 約3 m
	立地・周辺状況	岸壁近く	
最大浸水深	m 以上		
津波後の状況	建物の状態	移動・転倒	海に向かって転倒している。原位置は不明。
	躯体の被害	被害あり	3階の一部が破損している
	非構造部材の被害	被害あり	窓ガラスは全て流失
備考

写真 1 転倒建物 (丸印、海側に転倒)

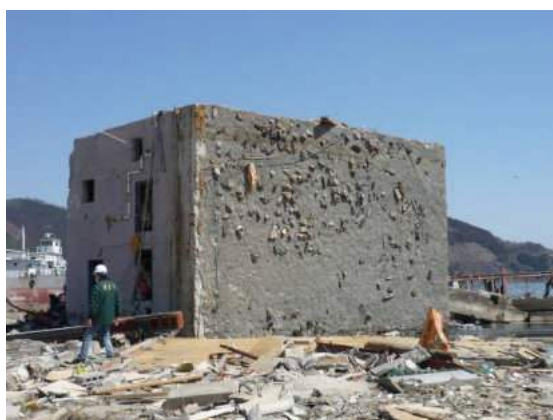
写真 2 建物底面 (直接基礎)

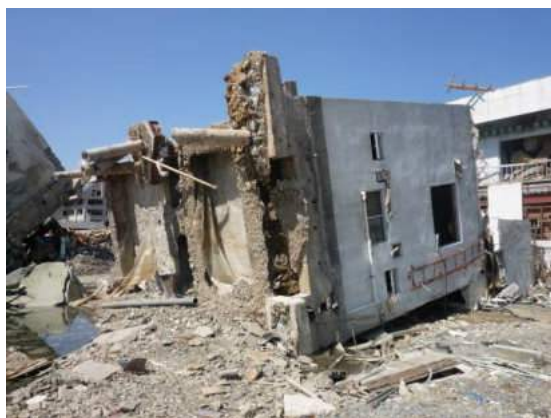
写真2 建物底面(杭の破損)

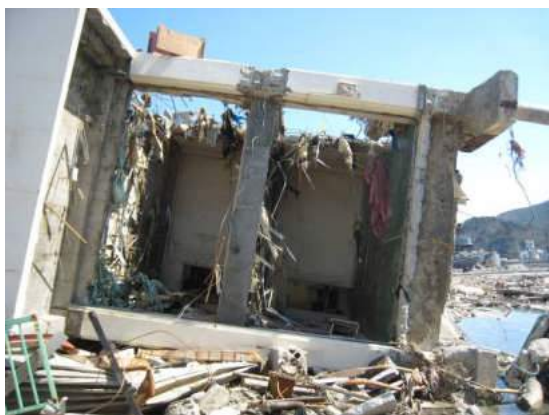
写真3 建物正面(有開口外壁の破壊)

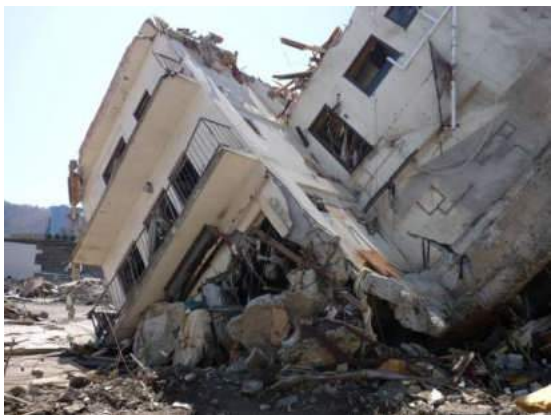
写真4 隣で転倒した建物

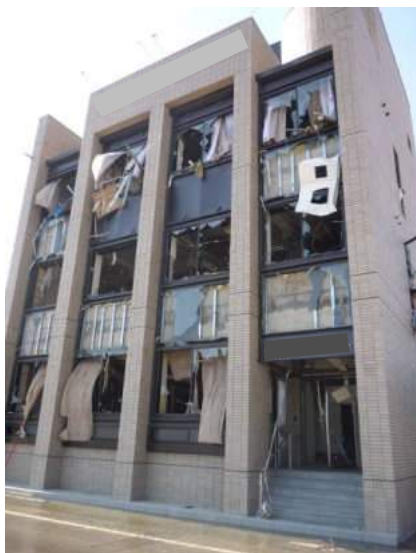
建物番号	OG-10	調査日	2011年4月1日
名称			
所在地	女川町女川浜	津波避難ビル	指定なし
用途	旅館・ホテル	建設年	1994年
構造種別	RC造 (ラーメン構造)		
建物規模	階数	3階 (ペントハウス1階)	高さ: m
	平面寸法	m × m	
建物位置	海岸からの距離	約50 m	標高 約4 m
	立地・周辺状況	建物の梁間方向が、海の方を向いている	
最大浸水深	約15 m	ペントハウスの天井まで	
津波後の状況	建物の状態	原位置に残存	
	躯体の被害	被害なし	
	非構造部材の被害	被害あり	窓ガラスの破損
備考

写真 3 建物東面 (海側)

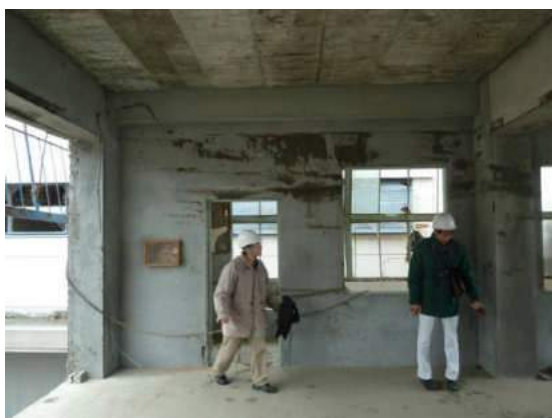
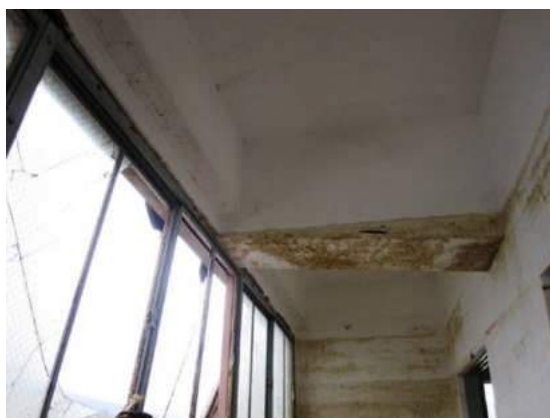
- ・ 女川沿岸部に立地し残存していた RC2階建て
- ・ 津波の作用方向(梁間方向)に開口付き耐震壁を有し、桁行構面には大きな開口を有している
- ・ 内部には梁せい下まで浸水の痕跡が見られる
- ・ 柱断面は800×500mm、壁厚は180mmであった

写真3 建物1階の浸水痕

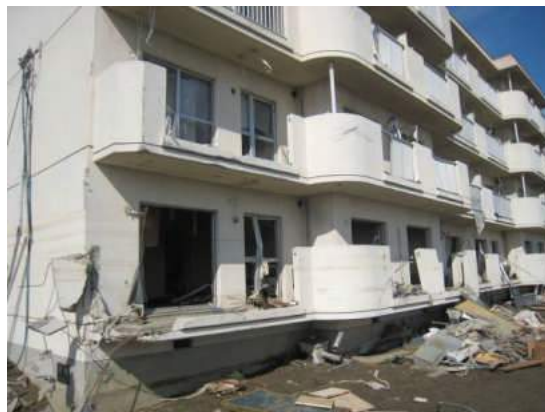
建物番号	IM-01	調査日	2011年4月1日
名称	共同住宅		
所在地	石巻市南浜町	津波避難ビル	指定なし
用途	共同住宅	建設年	
構造種別	RC造		
建物規模	階数	4階	高さ：12 m
	平面寸法	m × m	
建物位置	海岸からの距離	約150 m	標高 約3 m
	立地・周辺状況	石巻港近くの住宅地	
最大浸水深	約6 m	階段室のガラス破損状況から2階天井近くまで浸水と判断	
津波後の状況	建物の状態	原位置に残存	
	躯体の被害	被害なし	
	非構造部材の被害	被害あり	窓ガラスの破損
備考

写真3 窓ガラスの破損

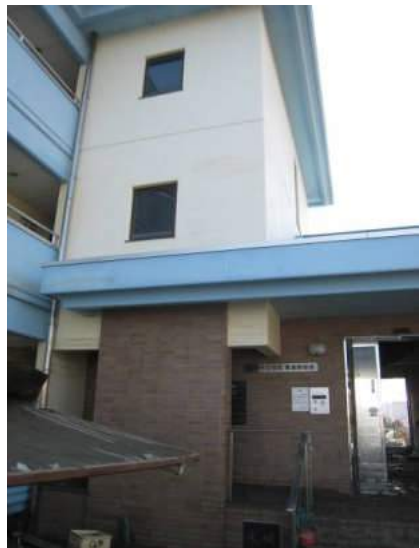
写真2 エントランス部

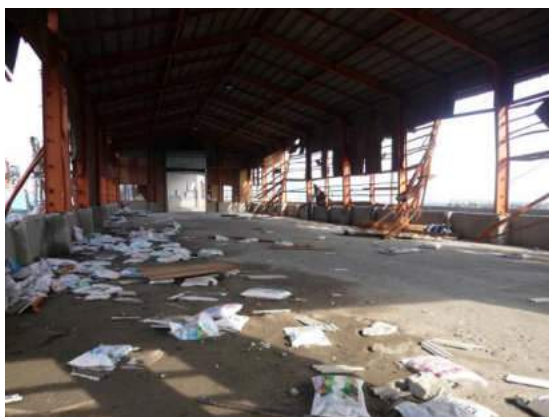
写真3 胴縁の損傷（倉庫2）

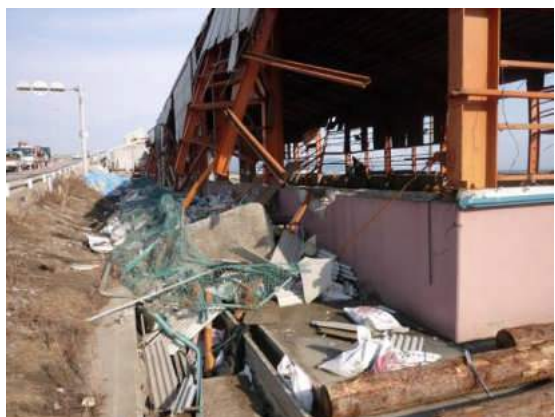
写真4 損傷状況（倉庫2、道路側）

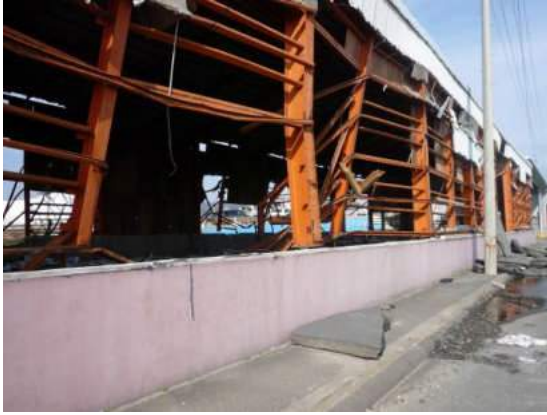
写真 5 柱の変形（倉庫 2）

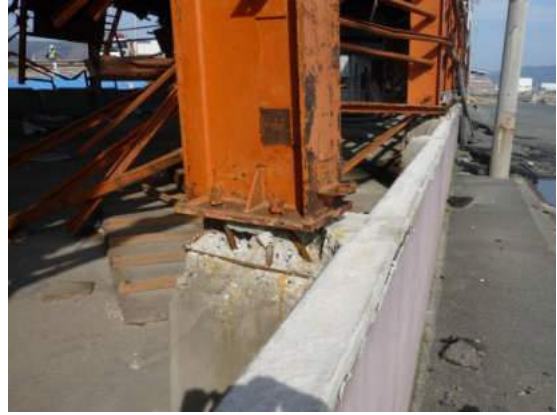
写真 6 柱脚アンカーボルト部分（倉庫 2）

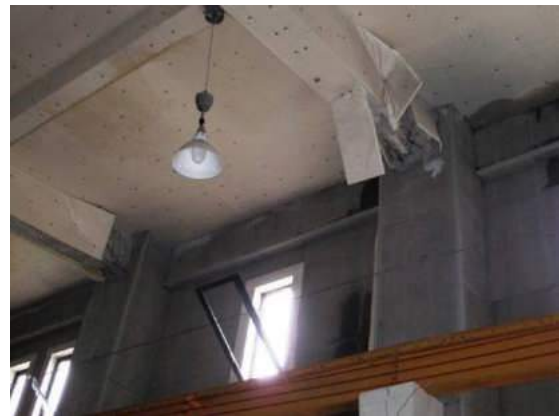
- ・ 仙台市沿岸部に立地している RC3 階建て
- ・ 津波が作用した方向(梁間方向)には幅が狭く、開口が少ない
- ・ 2階床を有していないため 1, 2階連層耐力壁(4 スパン, 間隔 2.5m)が面外変形している
- ・ 壁境界部分では 1階柱脚および 3階梁下端が曲げ破壊している
- ・ 壁厚 300mm、壁縦横筋は D13@200 ダブル、柱は 750×850mm であった
- ・ 最も耐力壁がはらんでいる部分は地上から 4.5m 程度の高さであった
- ・ 2階部分を有している区画では耐力壁の面外変形はみられなかった

写真 2 3階梁下端筋の降伏

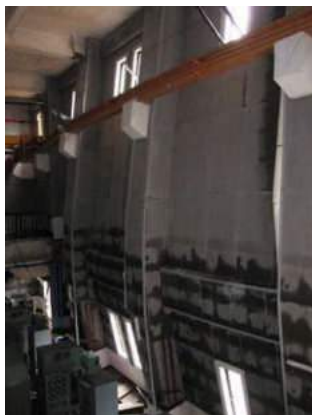
写真 3 耐力壁の面外変形

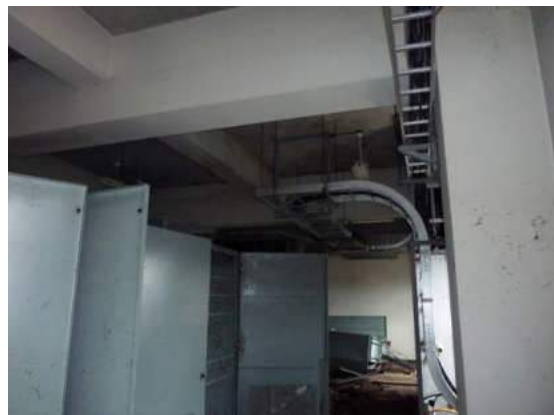
写真 4 2階床を有する棟の内部

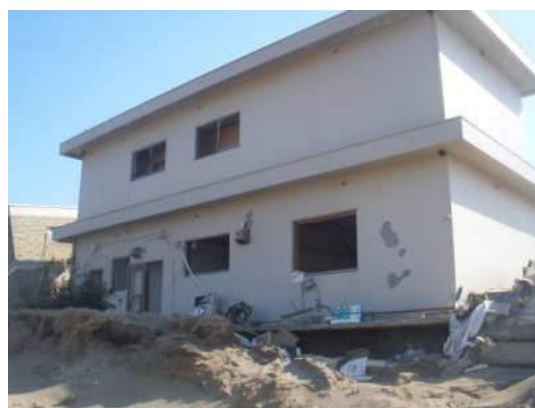
- ・ 梁及び天井はRC造と推定される。壁の構造形式は不明。
- ・ 北面地盤が洗掘されていた。

写真2 北側地盤の洗掘

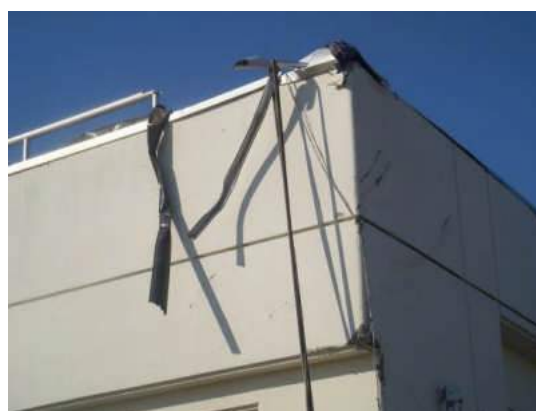
写真2 2階手摺の破損
