国土技術政策総合研究所資料

建築研究資料

平成 23 年（2011 年）東北地方太平洋沖地震調査研究（速報）

Quick Report of the Field Survey and Research on
“The 2011 off the Pacific coast of Tohoku Earthquake”

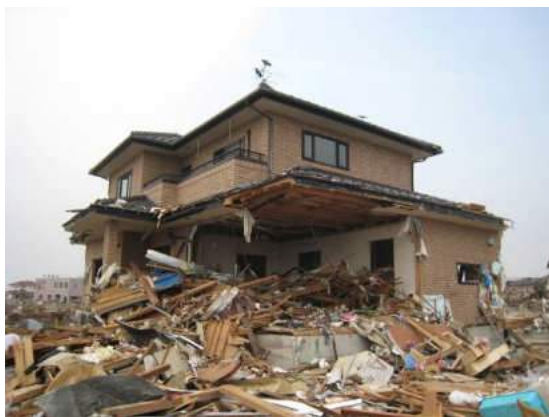
写真3 1階の一部が損壊

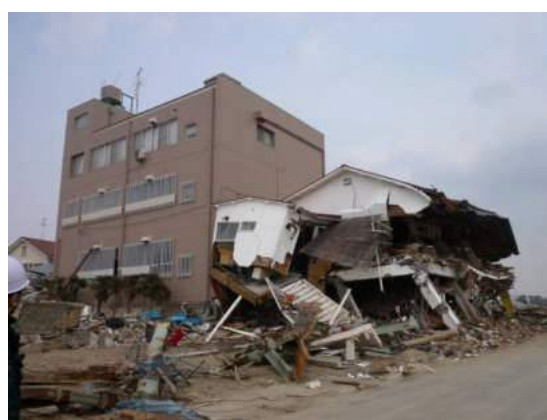
建物番号	NT-05		調査日	2011年4月2日	
名称	事務所ビル				
所在地	名取市閑上		津波避難ビル	指定なし	
用途	事務所		建設年	不明	
構造種別	RC造 (耐力壁付ラーメン構造)				
建物規模	階数	3階 (地下1階、半地下)		高さ:	13 m
	平面寸法	17.4 m × 12 m			
建物位置	海岸からの距離	約460 m	標高	約1 m	
	立地・周辺状況	名取川から約50m			
最大浸水深	約6 m		外壁の痕跡より		
津波後の状況	建物の状態	原位置に残存			
	躯体の被害	被害あり	隣の建物が倒れ掛かっていることによる妻壁の損傷		
	非構造部材の被害	被害あり	窓ガラスの被害		
備考

写真2 隣の建物が倒れ掛かっている

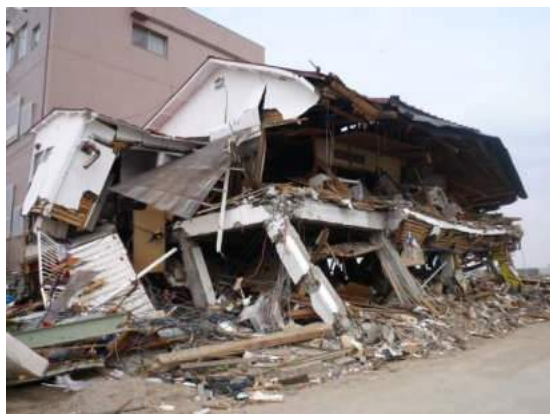
建物番号	NT-06	調査日	2011年4月2日
名称	店舗		
所在地	名取市関上	津波避難ビル	指定なし
用途	商業施設・店舗	建設年	不明
構造種別	混合構造 (RC造+木造) 1階はRC造ラーメン構造、2階部分は木造		
建物規模	階数	2階 (地下 階)	高さ: m
	平面寸法	12 m × 8 m	
建物位置	海岸からの距離	約460 m	標高 約1 m
	立地・周辺状況	名取川から約50m	
最大浸水深	約6 m	隣接建物外壁の痕跡より	
津波後の状況	建物の状態	原位置に残存	
	躯体の被害	被害あり	1階RC造部分が崩壊(コンクリートのジャンカ、鉄筋腐食あり)
	非構造部材の被害	被害あり	
備考

写真1 倒壊した混合構造建物

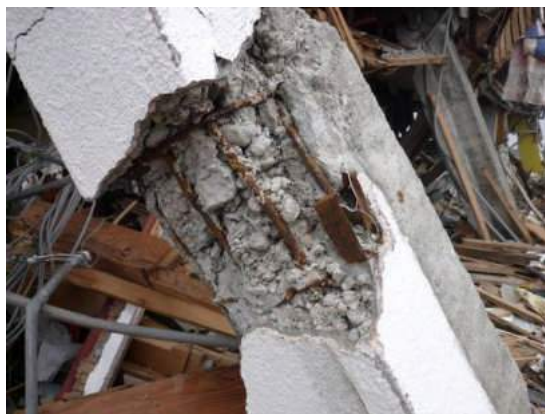
柱形状：300×300mm、柱主筋 8-19φ、フープ 6φ@300mm

写真4 コンクリートのジャンカと鉄筋腐食

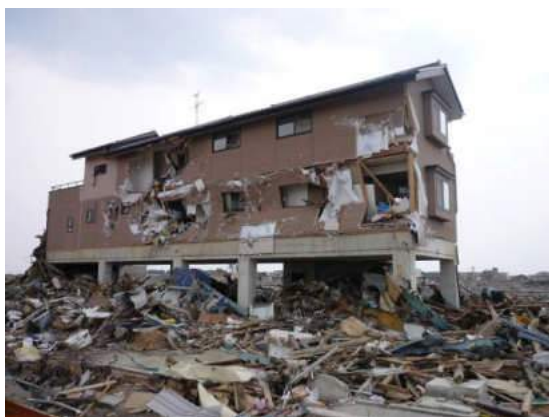
建物番号	NT-07		調査日	2011年4月2日	
名称	住宅				
所在地	名取市関上		津波避難ビル	指定なし	
用途	戸建住宅		建設年	不明	
構造種別	混合構造 (RC造+木造) 1階はRC造ラーメン構造、2、3階部分は木造				
建物規模	階数	3階 (地下 階)		高さ: 4.8 m	
	平面寸法	22.5 m × 5 m			
建物位置	海岸からの距離	約430 m	標高	約2 m	
	立地・周辺状況	名取川から約270m、住宅地			
最大浸水深	約4 m		木造底下部の痕跡より		
津波後の状況	建物の状態	原位置に残存			
	躯体の被害	被害あり	2、3階に漂流物の衝突による被害がある。1階RC造部分は無被害。		
	非構造部材の被害	被害あり			
備考

写真3 漂流物の衝突による被害

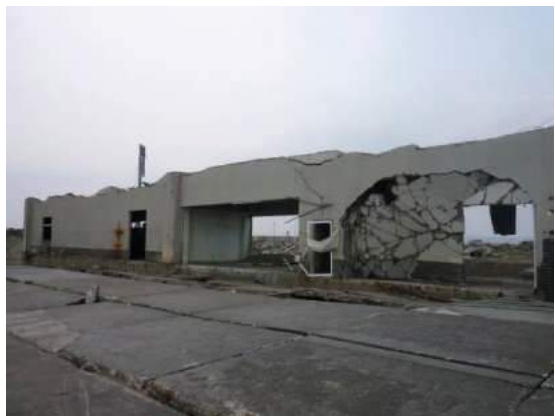
建物番号	NT-08	調査日	2011年4月2日
名称	魚市場		
所在地	名取市関上	津波避難ビル	指定なし
用途	商業施設	建設年	不明
構造種別	RC造 独立柱 (独立柱が鉄骨造屋根を支える構造)		
建物規模	階数	1階 (地下 階)	高さ: 4 m
	平面寸法	75 m × 20 m	
建物位置	海岸からの距離	約10 m	標高 約1 m
	立地・周辺状況	漁港岸壁に位置している。地盤変状、洗堀がある。	
最大浸水深	約8.5 m	展望塔に残る漂流物より	
津波後の状況	建物の状態	流失	魚市場の一部(RC造)は残存
	躯体の被害	被害あり	RC造壁の面外破壊等
	非構造部材の被害	被害あり	
備考

写真2 RC造建物の被害

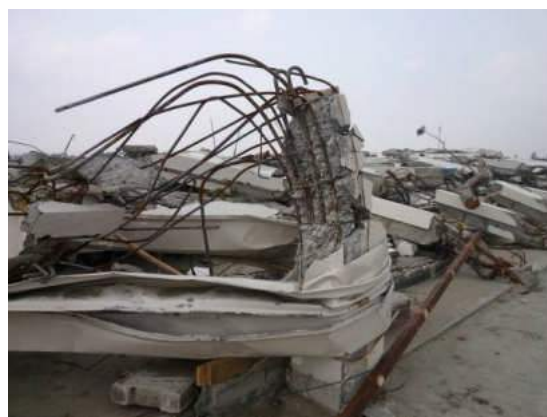
建物番号	NT-09		調査日	2011年4月2日	
名称	漁業共同組合				
所在地	名取市閑上		津波避難ビル	指定なし	
用途	事務所		建設年	不明	
構造種別	RC造 (ラーメン構造)				
建物規模	階数	2階 (地下 階)		高さ:	m
	平面寸法	17 m × 7.5 m			
建物位置	海岸からの距離	約50 m	標高	約2 m	
	立地・周辺状況	漁市場の西側に位置している。			
最大浸水深	約8.5 m		魚市場での計測値		
津波後の状況	建物の状態	倒壊			
	躯体の被害	被害あり	RC造柱が全て、陸側になぎ倒されている		
	非構造部材の被害	被害あり			
備考

柱寸法は400×400mm、主筋は8-16φ+4-19φ、フープは丸鋼。

写真2 倒壊したRC造柱

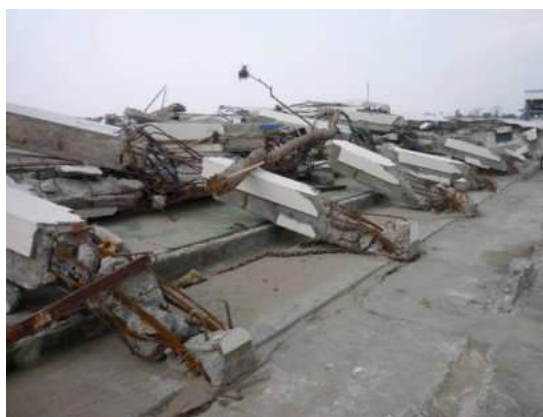
写真3 柱が同じ方向に倒壊

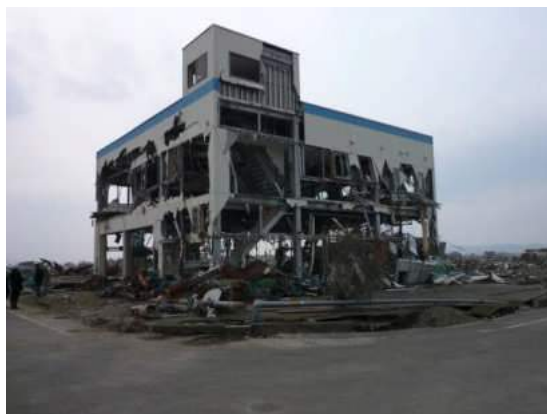
建物番号	NT-10		調査日	2011年4月2日	
名称	大学のクラブハウス				
所在地	名取市関上		津波避難ビル	指定なし	
用途	居室+倉庫		建設年	不明	
構造種別	S造 (ラーメン構造)				
建物規模	階数	2階 (地下 階)		高さ:	10m <small>ペントハウスを除く</small>
	平面寸法	18.7 m × 15.5 m			
建物位置	海岸からの距離	約50 m	標高	約1 m	
	立地・周辺状況				
最大浸水深	約12 m		ペントハウス窓ガラスの中央高さ		
津波後の状況	建物の状態	原位置に残存			
	躯体の被害	被害なし			
	非構造部材の被害	被害あり	外装材が破壊、脱落している		
備考

写真2 外装材の被害

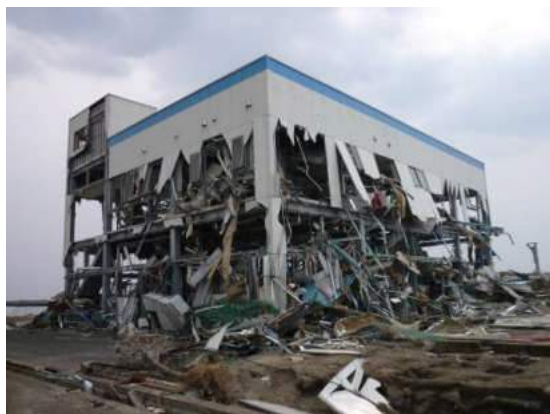
写真3 2階天井より下の外装材が流失

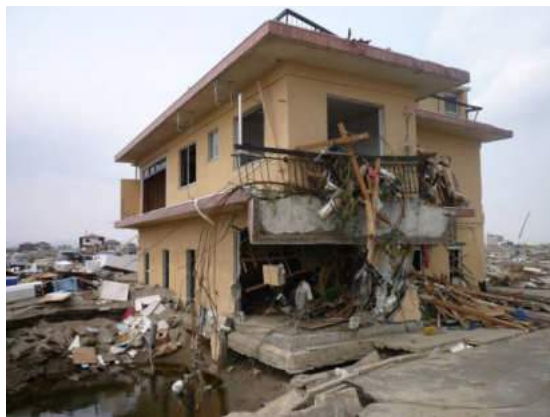
建物番号	NT-11		調査日	2011年4月2日	
名称	店舗				
所在地	名取市閑上		津波避難ビル	指定なし	
用途	商業施設・店舗		建設年	不明	
構造種別	RC造 (壁式構造) 部分的にコンクリートブロック造の壁				
建物規模	階数	2階 (地下 階)		高さ:	10m <small>ペントハウスを除く</small>
	平面寸法	13 m × 8 m			
建物位置	海岸からの距離	約170 m	標高	約2 m	
	立地・周辺状況	基礎部の洗堀			
最大浸水深	約5.5 m		建物背面では約4.4m		
津波後の状況	建物の状態	原位置に残存			
	躯体の被害	被害あり	1階妻壁が破壊されている		
	非構造部材の被害	被害あり	窓ガラス等が流失		
備考

写真 2 1階妻壁の被害

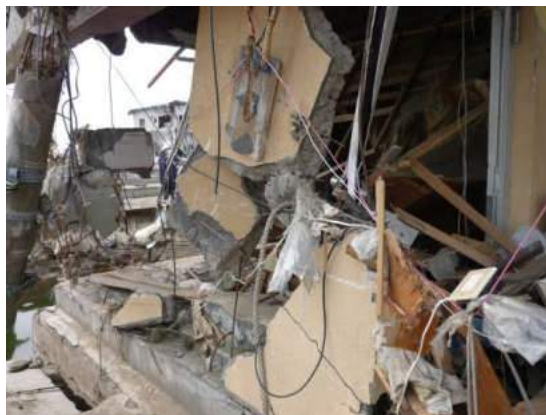
写真 3 破壊された壁部分

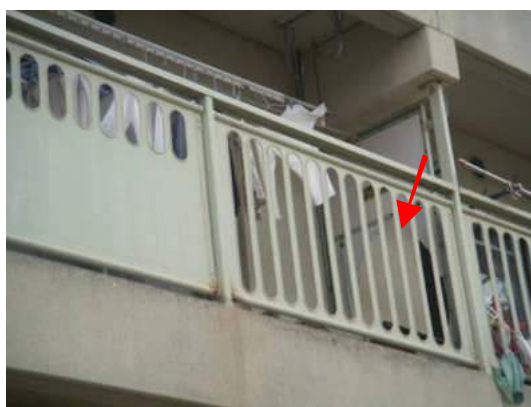
写真2 住戸間の仕切りの破損状況 (2階)

北東側(入射側)では、窓ガラスの破損状況や設備機器の破損状況から浸水深は5.5mと推定された。一方、南西側の桁行面では外壁に確認できた浸水痕及び住戸間の仕切りの破損状況から浸水深は4.5mであったと推定される。なお、3階妻面(東側隅角部の高さ6.5m)の一部が欠けた痕が見られたが、漂流物が衝突したものと断定するには至らず。

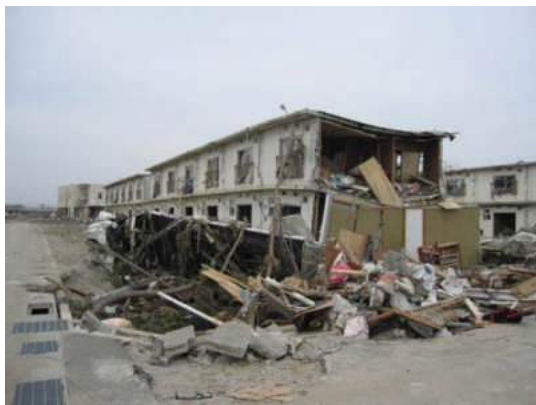
建物番号	NT-14		調査日	2011年4月7日	
名称	市営団地A				
所在地	名取市閑上		津波避難ビル	指定なし	
用途	共同住宅		建設年	1977～1979年	
構造種別	RC造 (壁式構造)				
建物規模	階数	2階(地下 階)		高さ: 5m	
	平面寸法	30 m × 6.5 m			
建物位置	海岸からの距離	約800 m	標高	m	
	立地・周辺状況	道路際			
最大浸水深	5 m以上		屋上に漂流物が残存		
津波後の状況	建物の状態	原位置に残存			
	躯体の被害	被害あり		東端の1戸分が完全に崩壊 漂流物の衝突による2階妻壁の破損	
	非構造部材の被害	被害あり		窓ガラス破損	
備考

写真1 建物東端1戸分の崩壊

- ・ プレキャスト壁式RC 構造、壁厚さ 150mm。
- ・ 全 4 棟で、1 棟あたり 4~7 戸で構成。
- ・ 東端 1 戸の崩壊が、津波によるものか、周辺地盤の洗掘によるものかは不明。

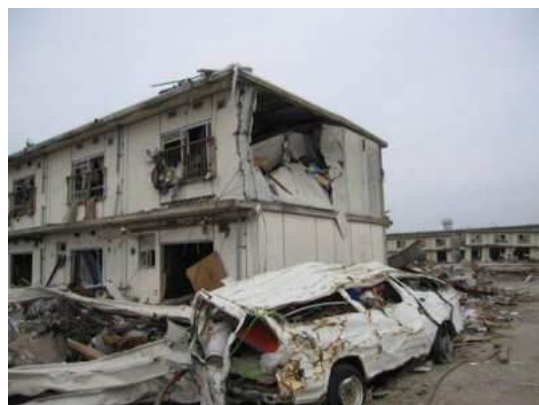
写真2 2階妻壁の損傷

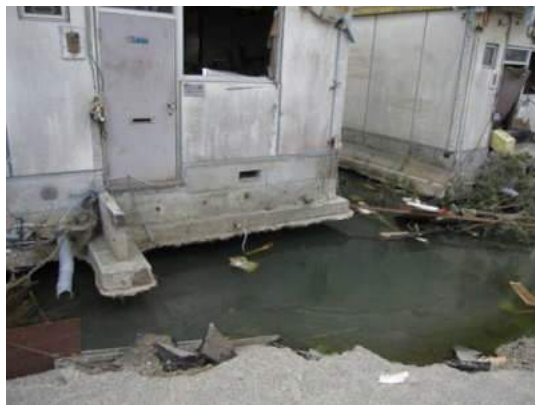
写真3 周辺地盤の洗掘

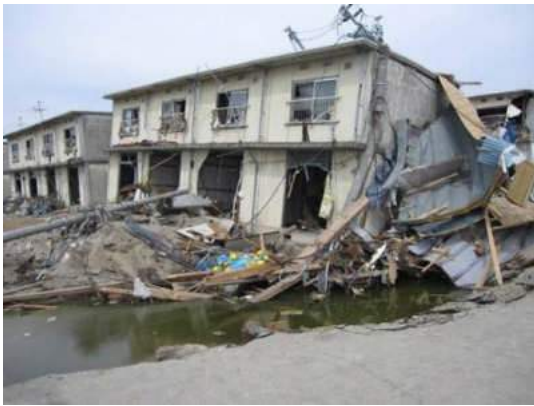
建物番号	NT-15		調査日	2011年4月7日	
名称	市営団地B				
所在地	名取市関上		津波避難ビル	指定なし	
用途	共同住宅		建設年	1970年	
構造種別	RC造 (壁式構造)				
建物規模	階数	2階(地下 階)		高さ:	5m
	平面寸法	19 m × 5.2 m			
建物位置	海岸からの距離	約800 m	標高	m	
	立地・周辺状況	道路際			
最大浸水深	5 m以上		屋上に漂流物が残存		
津波後の状況	建物の状態	原位置に残存			
	躯体の被害	被害あり		周辺地盤の洗掘による傾斜 漂流物の衝突による2階妻壁の破損	
	非構造部材の被害	被害あり		窓ガラス破損	
備考

写真1 周辺地盤の洗掘による建物傾斜

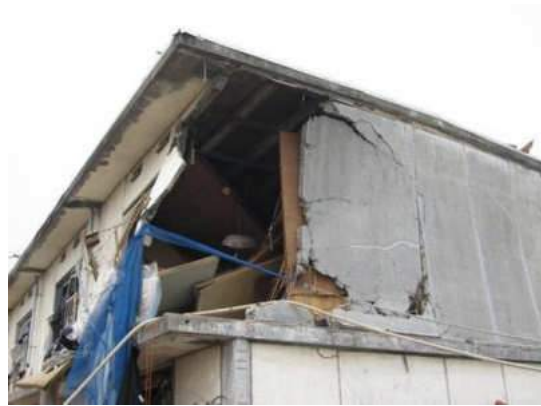
写真2 漂流物の衝突による2階部分の損傷

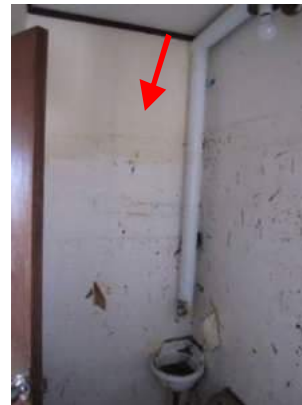
- ・ 1階柱：450mm×450mm。
- ・ 妻面（津波入射面）では屋上パラペットの破損が確認されたことから浸水深は7.5mと推定されるが、内部では2階手洗いで確認された浸水痕から浸水深は4.5mと推定される。

写真2 2階手洗いの浸水痕

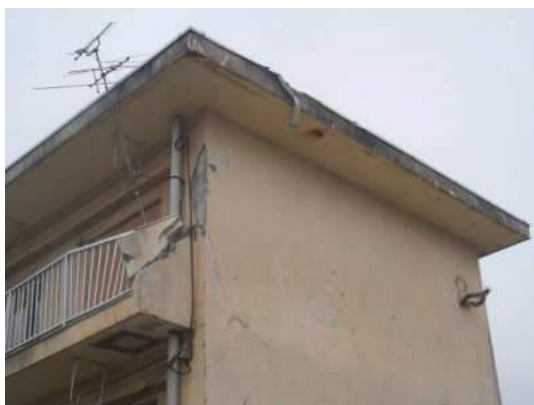
写真3 パラペットの破損

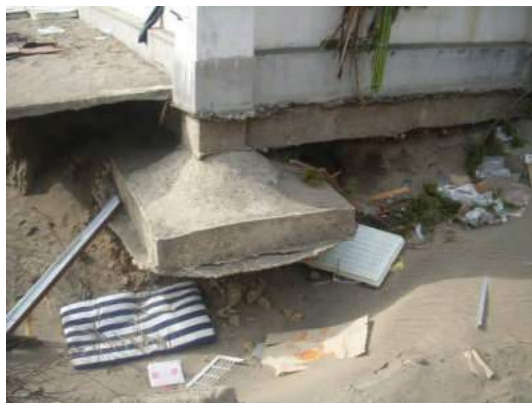
- ・ 1階柱断面：450mm×450mm。
- ・ 室内側の浸水痕は地面から170cmで、外壁の浸水痕とは異なっていた。
- ・ 周辺地盤の洗掘を確認。

写真3 周辺地盤の洗掘

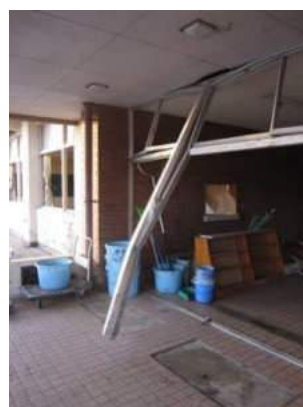
写真2 玄関開口部のアルミフレームの面外変形

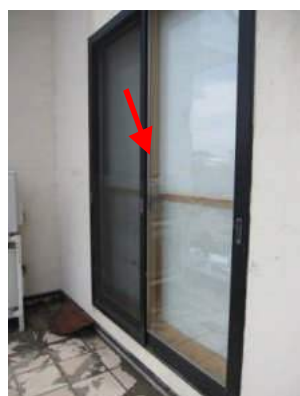
写真3 2階窓ガラスの浸水痕

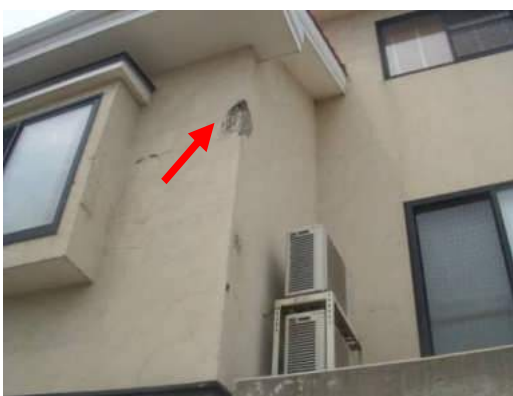
- ・ 1階の壁厚は250mm。
- ・ 海側の開口は、1階が4.1m×2.2m、2階が5.3m×2.15m。
- ・ 陸側の妻面の開口部（玄関ドア等）には損傷は見られず、住民の話では2階の海側の開口部から浸入した海水はテーブル等の家具とともに海側に押し戻されたとのこと。
- ・ 2階外壁に漂流物（住民の話では船）が衝突したことによる破損が数か所存在したが、構造的な大きな損傷は見られなかった。

写真4 2階外壁の衝突痕

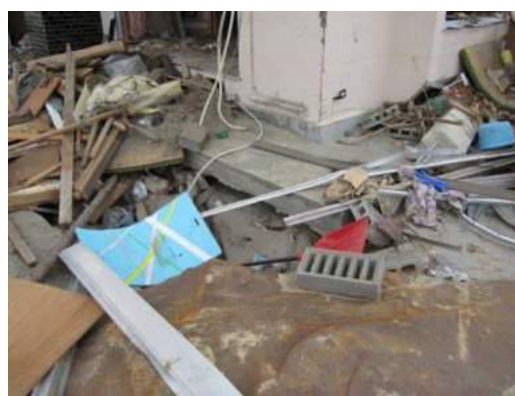
- ・ 周辺地盤の洗掘を確認。
- ・ 2階バルコニーに漂流物が残存しており、2階内装にも浸水痕が確認された。

写真2 周辺地盤の洗掘

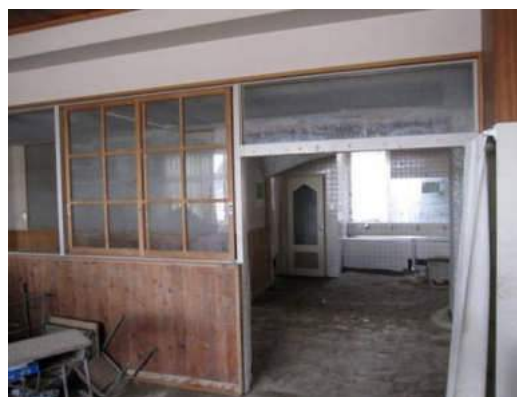
写真2 室内の浸水痕

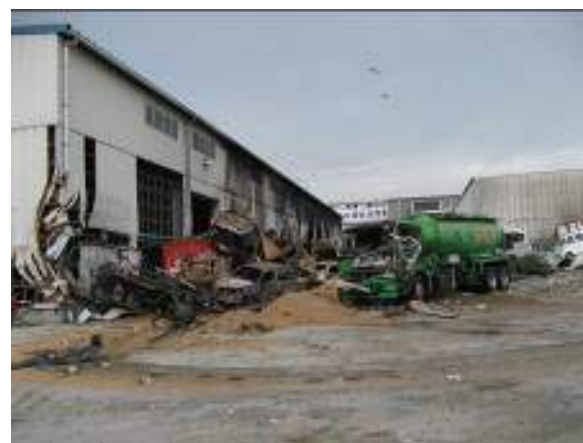
写真 7.3.1-1 仙台塩釜港北側の駐車場1の火災

最初の現場は、駐車場にとめられていた数百台の自動車が、津波により建物側に流されて集積したところから出火したものと考えられる。自動車の出火原因は不明であるが、海水による電気系統の問題や、車同士が激しく衝突したことでガソリントタンクが損傷したことなどが疑われる。

建物の屋内には延焼がなく、外壁のみが焼損している。

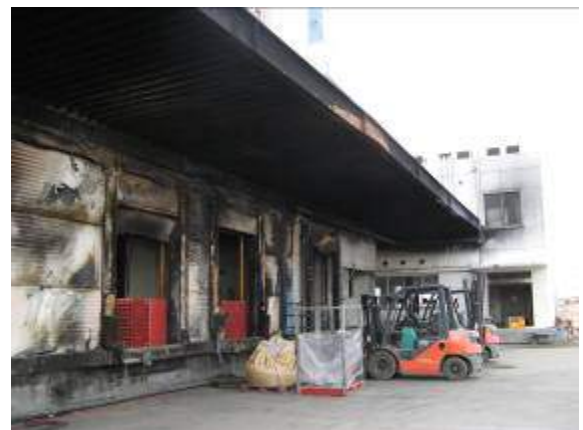
写真 7.3.1-2 仙台塩釜港北側の倉庫1の火災

2番目の現場は、従業員の話によると、敷地外部から津波により流されて来た乗用車が建物に流れ寄せられて火災が発生した。近くにあった配送用トラック2台などにも燃え移った。

荷物の搬入部分（屋外）は火熱を激しく受けた跡が認められる。屋内には延焼していないものと思われるが、開口部を通じて濃煙熱気が内部に流入している。

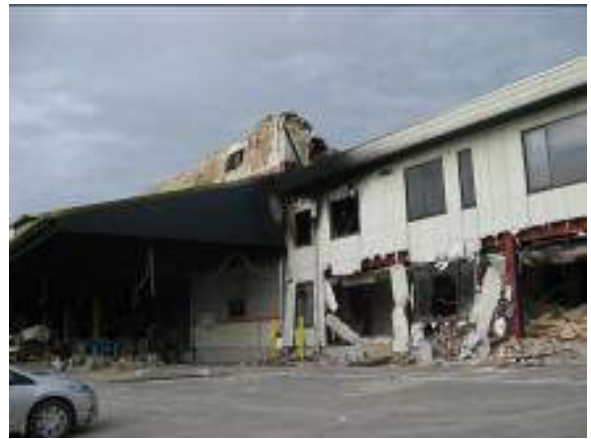
写真 7.3.1-3 仙台塩釜港北側の倉庫2の火災

3番目の現場は、津波により流されて来た乗用車が建物に流れ寄せられて、写真左側の荷捌き場で火災が発生した。建物の外壁を焦がし、開口部を通じて濃煙熱気が流入しているが、そこから内部には延焼していない。

これとは別に、倉庫内で何らかの原因により出火し、全焼しているものと思われる。従業員の話では、機械からの出火の疑いがある。

長時間燃え続けたためか、鉄骨の柱はりが大きく変形し、屋根や外壁上部が内側に倒れ込んでいる。

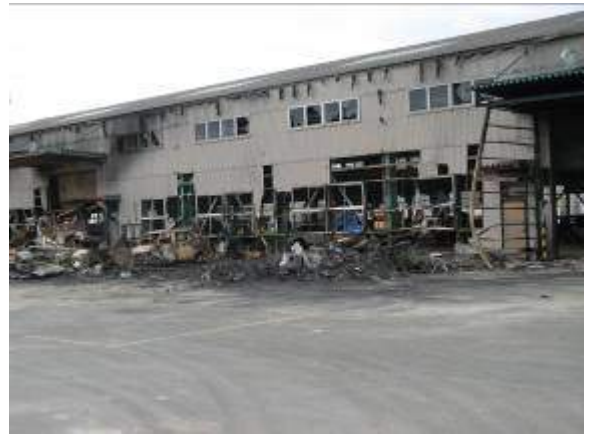
写真 7.3.1-4 仙台塩釜港北側の駐車場2の火災

4番目の現場は、駐車場にとめられていた自動車が、津波により建物側に流されて集積したところから出火したものと考えられる。駐車場に面した建物は外壁が焼損しているが、屋内には延焼が認められない。

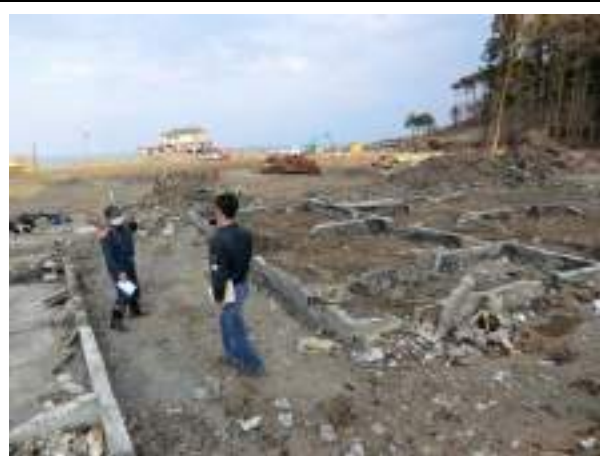
写真 7.3.8-1 火災現場付近

火災は駐車場と住宅や店舗、アパート等計8棟が立つ海岸沿いの敷地で発生した。野田村の職員が撮影したデジタルカメラの画像データの時刻と現地の消防職員の証言によると、15時34分頃に津波が到達し、15時56分頃に現場で煙や炎が上がっているのが見られた。その後、当日最後に撮影された17時30分頃の画像には火災が延焼して敷地全体が炎上している様子が見られる。

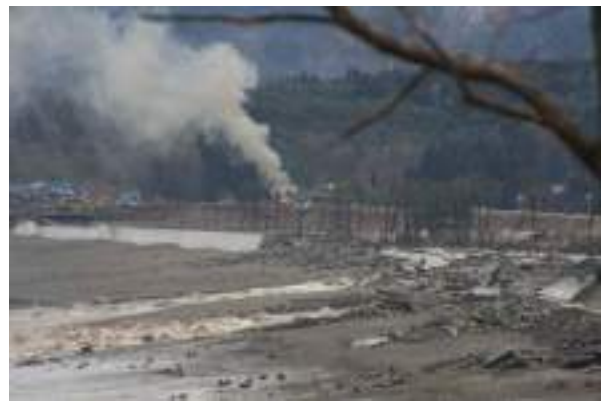
写真 7.3.8-2 火災現場付近

火災現場への経路は当時、浸水とがれきにより遮断されており、大津波警報が発令されていたため消火活動ができず、翌日 10 時 34 分に撮影された写真では白煙のみであったため、それまでに鎮火したと考えられている。

当該敷地内の建物と津波によって破壊されて流入した建物のがれき、駐車場に駐車していた数台の自動車などが炎上したと考えられるが、出火原因や何棟の建物が火災を生じたのかは不明である。

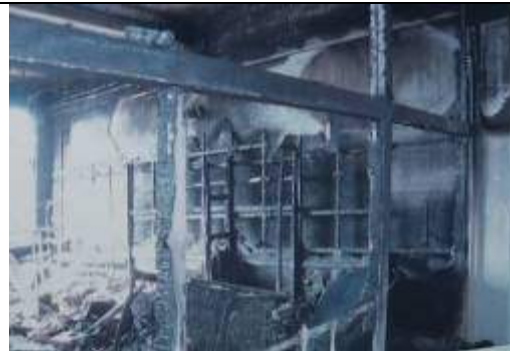
3/13 午後、通電後に RC 造 4 階建て建築物の 4 階備品庫から出火した。備品庫部分と木製間仕切り壁によって区切られた居室、廊下側に延焼した。火勢は激しく倉庫部分のサッシュは火災により落下した。また、廊下部分のガラスは軟化している。また、階段室部分は防火戸等による区画はなくペントハウス部分にも煙が充満したため、壁・天井には煤が付着している。天井仕上げ材は木製下地に不燃性の成形板、有孔ボードをステープルによって留め付けている。出火室の天井、出火室近傍の廊下の天井は焼け落ちているが、RC 壁を隔てた隣室の天井下地は火災室付近を除き炭化を免れている。RC 内壁、防火戸が設置された部分を超えた延焼には至っていないが、漏煙した。

写真 7.3.16-2 火災室（備品庫）

写真 7.3.16-3 居室側

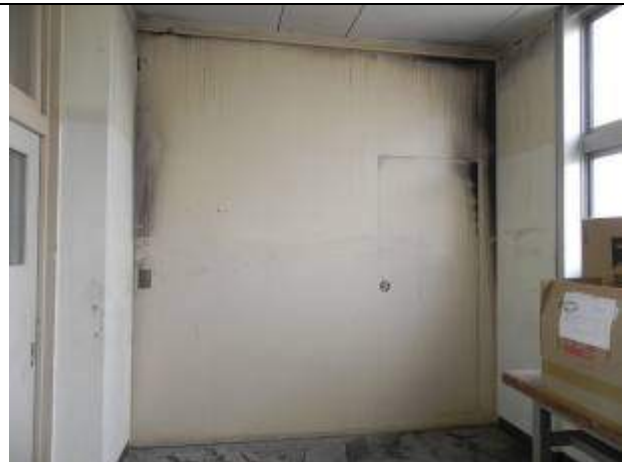
写真 7.3.16-6 防火戸（非火災側）

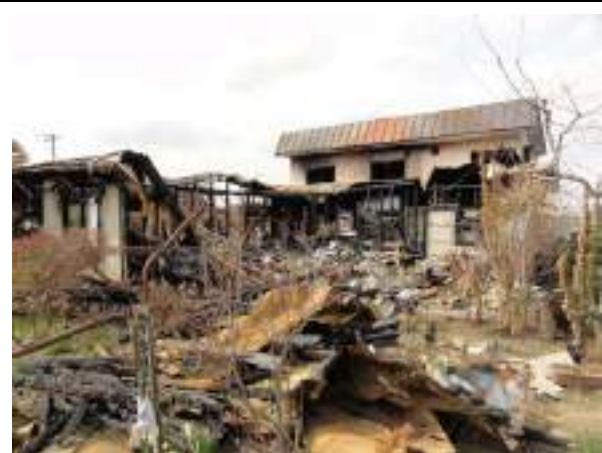
写真 7.3.22 奥州市水沢区小石田の火災

停電の最中に灯りを取るためのロウソクの火の不始末によると見られている。

死者が1人発生している。

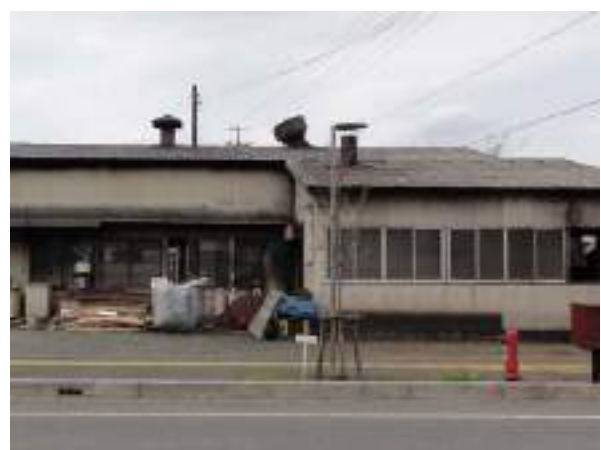
写真 7.3.24 奥州市水沢区羽田町の火災

鉄骨平屋建建物（南部鉄器）の着色業作業場1棟が部分焼した。

地震により煙突が破損し、その修理のための溶接火花が、煙突内にたまっていたうるしや第2石油類のスラッジ（沈殿物）に着火したものである。
