## コインランドリーのガス衣類乾燥機からの出火事例

札幌市消防局予防部予防課火災調査係

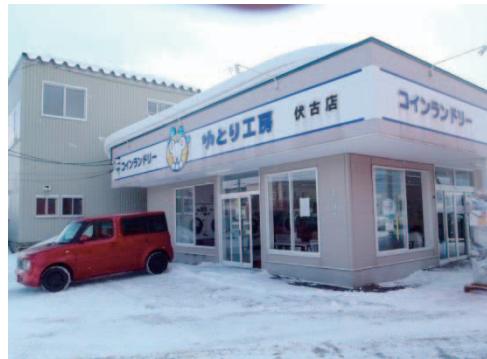
写真1 建物外観

店舗は人通りの多い道路に面しており、外壁のほとんどがガラス面で内部を見通すことができる。さらに、出火時間が日中の明るい時間帯であり、監視カメラの映像からも「放火」を否定できることから、乾燥機内部からの出火に絞り込み見分を進めた。

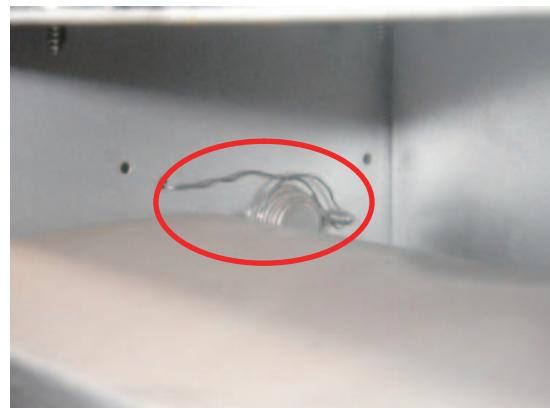
写真8 燃焼室リミットサーモの熱電対

焼損した乾燥機（6号機）はり災して使用できないため、6号機の3つの安全装置（排気室リミットサーモ及びサーミスタ並びに燃焼室リミットサーモ）を、同型機（5号機）に取り付けて、熱電対により、①燃焼室リミットサーモ直近、②ドラム内中央、③排気室リミットサーモ及びサーミスタ直近の3箇所の温度を測定した。

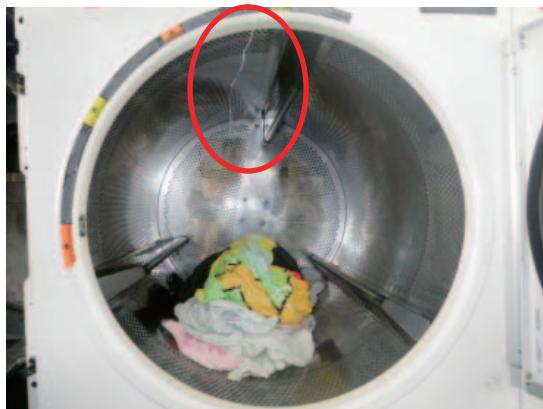
写真9 ドラム内中央の熱電対

その結果、ドラム内が高温になると安全装置が作動して温度が低下し、異常高温となることはなかった。（ドラム内最高温度 134.1°C）

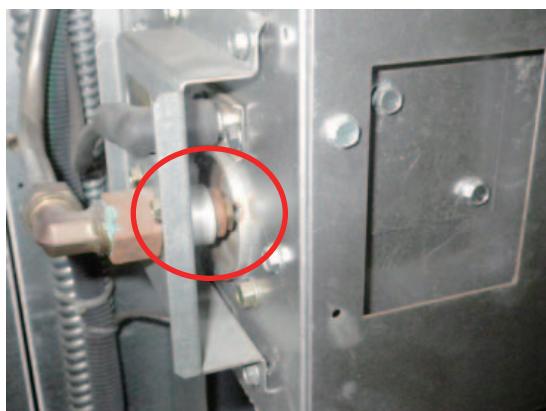
写真17 一次空気取り入れ量調節器

そこで、一次空気取り入れ口に綿埃等が付着して目詰まりした状態を再現するため、ガスノズルに装着されている一次空気取り入れ量調節器により一次空気量を減少させて運転した。

その結果、ガスバーナーの炎は大きく伸び、温風口から乾燥室に炎が流入してくることが確認された。
