名称 所在	用途 (令別表)	発生日時等	構造・階層 面積	焼損程度 (焼損面積 延面積)	死傷者
百貨店大丸 大阪市南区 心斎橋1-118	百貨店 (4)	昭和36年7月2日	耐火 %	全・半・ $\text{\textcircled{H}}$ ・小	死者
		出火1時03分ころ 覚知1時05分 覚知別 報知電話 鎮火4時00分	建 4,753 m ² 延 45,826 m ²	1,231 m ² (2.7%)	0名 傷者 32名 (30)

I 火災概要								
① 概要	この火災は、大阪市の繁華街、心斎橋筋にある大丸百貨店において、中2階階段室の一隅から床張り作業中出火し、スプリンクラー設備の設置を要しない階段室及び6階約1,200m ² を焼失したものである。							
② 階 別 状 況	階	床面積 m ²	焼損床面積 m ²	用途(売場)	在館者	死者	避難設備等	消防用設備等
	8			事務室			屋内階段 10箇所 屋外階段 1箇所 避難器具 3個 (6,7,RF) 各1 ③ 336個 ④ 105箇所 ⑤ 新館 (1~4F) ⑥ (B1~8F) ⑦	
	7			ホール,事務				
	6		1,056	事務室				
	5			電気用品,文房具				
	4			階段室 紳士服				
	3		175					
	2	45,826		呉服,子供用品				
	⑧			雑貨	6			
	1			案内所雑貨	12			
	B1			配送所,日用品				
	2			機械室				
	3							
合計	45,826	1,231		18	0			
③ 出 火 場 所	(階, 室, 部位, 可燃物状況, 居室・(非居室), (在)・不在) 中2階北東側階段隣室の雑貨特選サロン付近から出火したもので、作業員5名が大丸保安課員1名の立合いのもとに、同サロン床面のラバータイル接着作業中であり室内はゴムノリから発生した可燃性ガスが充満している状況であった。				④ 出 火 原 因	床面のラバータイル接着作業中、扇風機のスイッチを入れたため、スパークにより充満していた可燃性ガスに引火し、瞬間的に周囲の可燃物に燃え広がったものである。

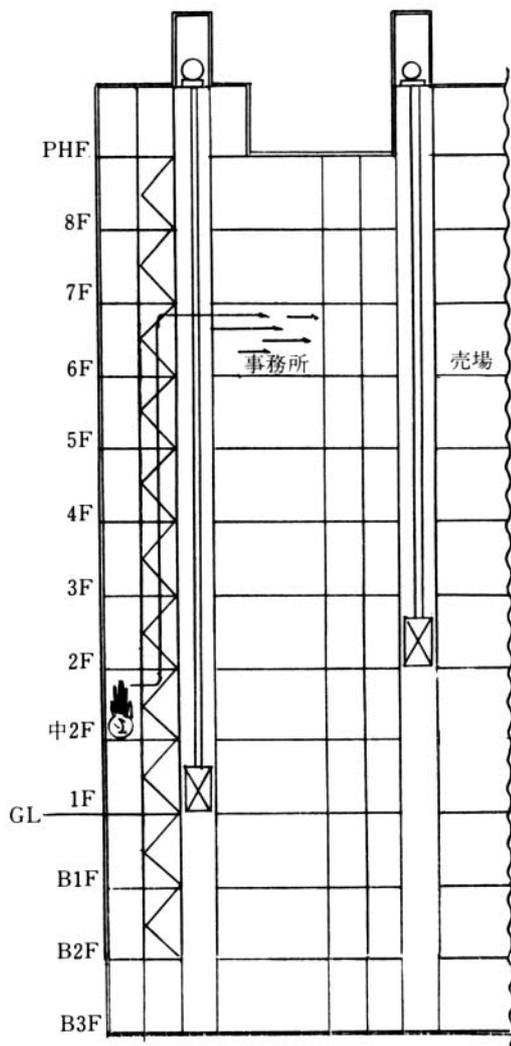
6 階

⑤ 火 災 の 延 焼 経 路 等	<div style="display: flex; justify-content: space-around; align-items: center;"> <div style="border: 1px solid black; padding: 5px; text-align: center;">(出火部位) 中2階北東 側階段隣室</div> <div style="border: 1px solid black; padding: 5px; text-align: center;">(出火室の拡大) 接着ゴムのり の可燃性ガス</div> <div style="border: 1px solid black; padding: 5px; text-align: center;">(他室への拡大) 開放されていた 扉を通じ階段室 内の空箱木毛等 へ延焼</div> <div style="border: 1px solid black; padding: 5px; text-align: center;">(階段室の拡大) 扇風機の送風にあおられ階 段の板敷きステップ及び木 製手摺が燃え上階延焼</div> </div> <p style="text-align: center;">(他階への拡大)</p> <div style="display: flex; justify-content: space-around; align-items: center;"> <div style="border: 1px solid black; padding: 5px; text-align: center;">6階の開放されていた防火戸を 通じ6階事務室,商品置場へ延焼</div> </div>			
	<p>○中2階作業現場から出火した火災は、開放された扉を通じて部屋続きの階段室に積まれていた商品空箱、木毛等に延焼し、使用していた扇風機の風にあおられて、階段室全体に燃え上がり、階段室可燃物や階段の板敷きステップ及び木製手摺を燃え伝わって、更に延焼拡大していった。</p> <p>○階段室防火戸は各階とも閉鎖してあったが、6階の扉が開放されていたため、これを通じて6階事務室に延焼し、さらに中央部商品置場に延焼した。</p>

<p>○ 延焼拡大した主な理由</p> <ul style="list-style-type: none"> ○階段室に多量の可燃物が積載してあった。 ○階段の仕上げが木造であった（木製手摺、板敷ステップ） ○6階防火戸が開放されていた。 <p>○ 煙の伝播経路</p> <p>各階、各室は防火戸、防火区画等により完全に遮断されていたため、出火場所からの煙は階段室を上昇し、その後開放されている扉を通じて6階に充満した。</p>				
II 火災建物概要				
① 建 築	着工・竣工又は主たる改築等 (旧館竣工) 大正14年 月 日 (新館竣工) 昭和7年 月 日			
管 理 状 況	② 豎 穴 の 状 況	③ 防 火 管 理 状 況		
	階 段 <input checked="" type="checkbox"/> ダクトスペース <input checked="" type="checkbox"/> エレベーター <input checked="" type="checkbox"/> パイプシャフト <input checked="" type="checkbox"/> エスカレータ <input checked="" type="checkbox"/> その他() <input type="checkbox"/> ○豎穴区画はなされていたが、階段室に商品が置かれていた。また6階階段室の防火戸が開放されていた。 ○査察時階段室及びその付近の整理整頓、防火戸及び防火シャッターの有効保持について指導されていた。	○全般的に防火管理状況は良好である。 ○警備員13名を班編成(1班2名)し、閉店後1時間ごとに2個班が各階巡回している。 ○自衛消防隊を編成し3ヶ月に1回消防訓練を実施している。 ○店内において、火気を使用する場合は事前に保安課では握し、火気使用の万全を期している。		
管 理 状 況	④ 防 火 区 画 等	⑤ 消 防 用 設 備 等		
	水平区画は完全になされていた。	年2回消防署が実施する立入検査の指導事項を主眼に毎月1回設備の点検整備を行っている。

1. 店内（特に階段室、防火戸付近）の整理、整頓及び警備員等に対する防火教育並びに店内工事作業の管理等につき、防火管理者の責任において徹底した指導をする必要がある。 2. 当該百貨店はスプリンクラー設備が設置されていたが、階段室、事務室、商品倉庫等は設置場所の対象から除外されていた。 3. 梯子車伸梯に際し、アーケード上部開放に相当の時間を要しており、アーケード設置について検討する必要がある。
