名称 所在	用途 (令別表)	発生日時等	構造・階層 面積	焼損程度 (焼損面積) 延面積	死傷者
喫茶店 「白十字」 東京都渋谷区 代々木1-32	飲食店 (3)口	昭和37年4月5日	防火 Ⅲ 一部3階	④・半・部・小	死者 1名
		出火16時38分ころ 覚知16時41分 覚知別 報知電話 鎮火 時 分	建 39m ² 延 89m ²	89m ² (100%)	傷者 17名 (1)

I 火災概要								
① 概要	喫茶店「白十字」の火災は、防火造2階建一部3階1棟延89m ² を全焼した程度のものであったが、死者1名、重軽傷者16名にのぼる多数の死傷者を出す火災であった。これは、白昼営業中に発生しており、しかも客のほとんどが行動力じゅうぶんな若い世代の者でありながら、このような事故を生じたことは世間に対し警鐘でもある。							
② 階別 状況	階	床面積 m ²	焼損床面積 m ²	用途(売場)	在館者	死者	避難設備等 屋内階段 1箇所	消防用設備等 ④ 泡1本
	3	11	11	物置				
	2	39	39	喫茶店	19	1		
	①	39	39	喫茶店	12			
	合計	89	89		31	1		
③ 出火場所	(階、室、部位、可燃物状況、居室・非居室、在・不在) 1階入口そばのカウンター内 ○開店中の店内から出火した、店内には客28名がいた。 ○天井はビニールレザー張り、内壁は客席部分が板にビニールレザー張り他は普通合板と化粧合板張りであった。				④ 出火原因	電気ストーブの副射熱によりカーテン発火 コードを差し込んだまま安全スイッチを断にして椅子の上ののせたその上に客の荷物を置いたためスイッチが押されて通電されたのに気付かなかったため、副射熱によりカーテンが発火したものの。

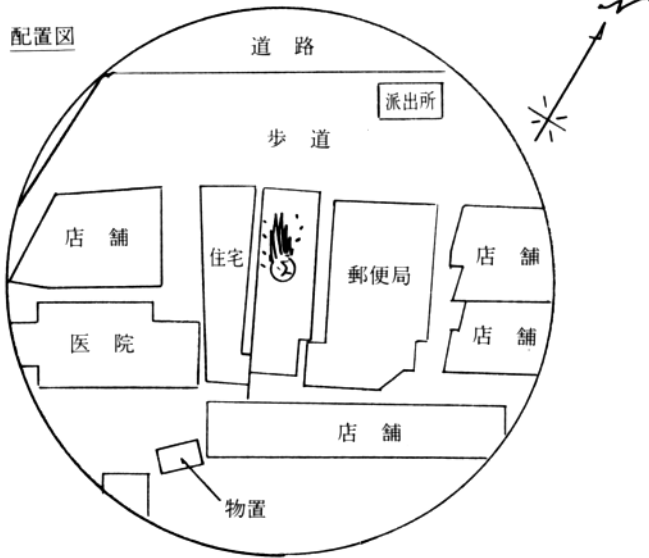
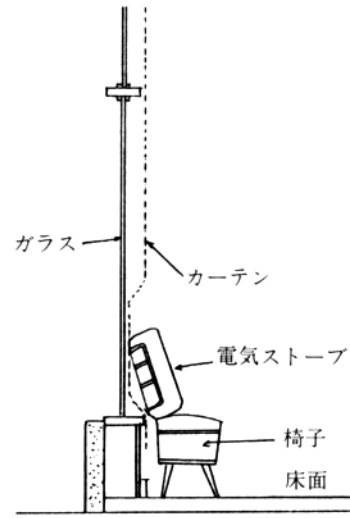
配置図

⑤ 火 災 の 延 焼 経 路 等		
	<p>電気ストーブの輻射熱により近接していたカーテンが過熱発火し天井内装に延焼するとともに、室内の装飾がすべて速燃性であったため火のまわりが速く、近くに開放階段があったため、階段伝いに延焼するとともに階段付近に置いてあった石油ストーブにも引火し上階へ延焼したものと推定される。</p> <ul style="list-style-type: none"> ○ 延焼拡大した主な理由 <ul style="list-style-type: none"> ○ 外壁は防火造であるが、内部は特に防火的考慮がされてなかった。内装可燃のうえ室内装飾がすべて速燃性であったため火のまわりが早かった。 ○ 出火場所が階段近くであったため、火煙が上階へ一挙に拡大した。 ○ 初期消火が行われなかった。 ○ 煙の伝播経路 <ul style="list-style-type: none"> ○ 唯一の屋内階段が煙道となる。 	
II 火災建物概要		
① 建 築	着工・竣工又は主たる改築等 (新築) 昭和33年10月 日 (改装) 昭和36年12月14日	
管 理 状 況	② 豎 穴 の 状 況	③ 防 火 管 理 状 況
	階 段 <input checked="" type="checkbox"/> ダクトスペース <input type="checkbox"/> エレベーター <input type="checkbox"/> パイプシャフト <input type="checkbox"/> エスカレーター <input type="checkbox"/> その他() <input type="checkbox"/> 開放屋内階段 1ヶ所	防火管理者および消防用設備等の設置義務がない防火対象物だった。
管 理 状 況	④ 防 火 区 画 等	⑤ 消 防 用 設 備 等
	特記なし	<ul style="list-style-type: none"> ○ 泡消火器1本が設備されているのみであった。 ○ 消火器の管理が不備又は使用方法の不案のため泡が放出せず効果なかった。

2階にいた客C (男 20 才) は, 他の 18 名の客とは同一行動をとらず, 煙にまかれて南側壁ぎわで焼死している。	
IV 問題点・教訓等		
1. 外壁がモルタル塗りの防火構造で内部は可燃性の内装・装飾で防火的配慮はなされていなかった。 2. 出火した個所が出入口に近く, その天井部は階段裏につながっていたため階段がいちはやく煙道となった。 3. 消火器の使用方法を知らないためかあるいは, 整備不良のためか泡が放出せず消火効果がなかった。 4. 大型電蓄から音楽が流れていたうえ, 非常ベル等がないため 2階の客に火事を知らせるのが遅れた。 5. 主な出入口は正面のみで, 2階はこの出入口に直接通ずる屋内階段が, 他の開口部は嵌殺し窓で避難脱出が不能であった。更に屋外階段避難設備等の避難施設がなかった。
