名 称 所 在	用 途 (令別表)	発 生 日 時 等	構 造 ・ 階 層 面 積	焼 損 程 度 (焼 損 面 積 延 面 積)	死 傷 者
山崎百貨店 栃木県宇都宮市 江野町3,119	百貨店 (4)	昭和39年4月23日	耐火 Ⅲ	④・半・部・小	死者
		出火3時20分ころ 覚知3時29分 覚知別火災報知専用電話 鎮火9時00分	建 826m ² 延 4,362m ²	4,362m ² (100%)	0名 傷者 0名 ()

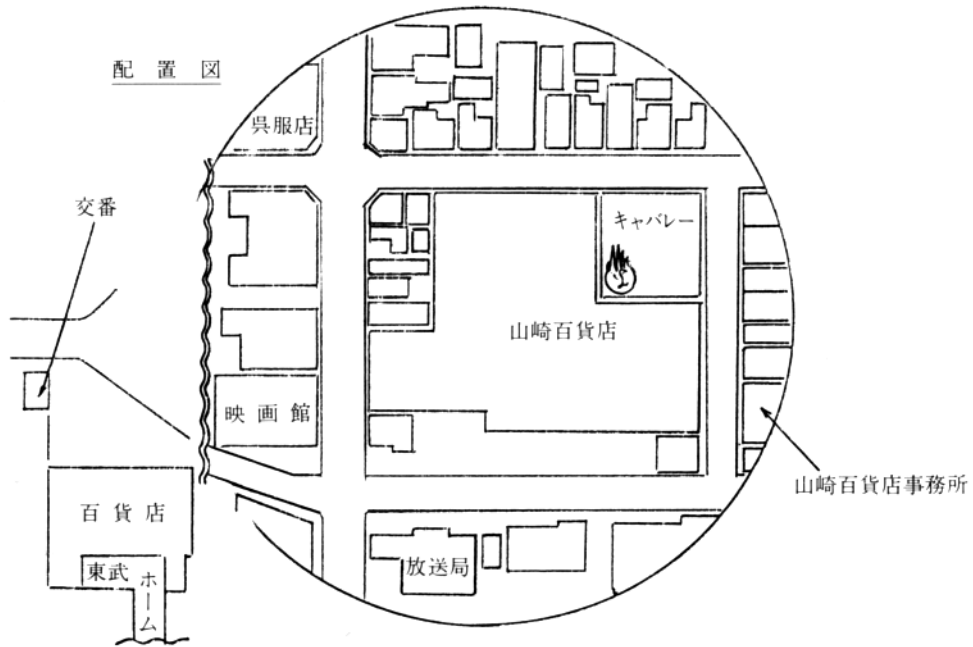
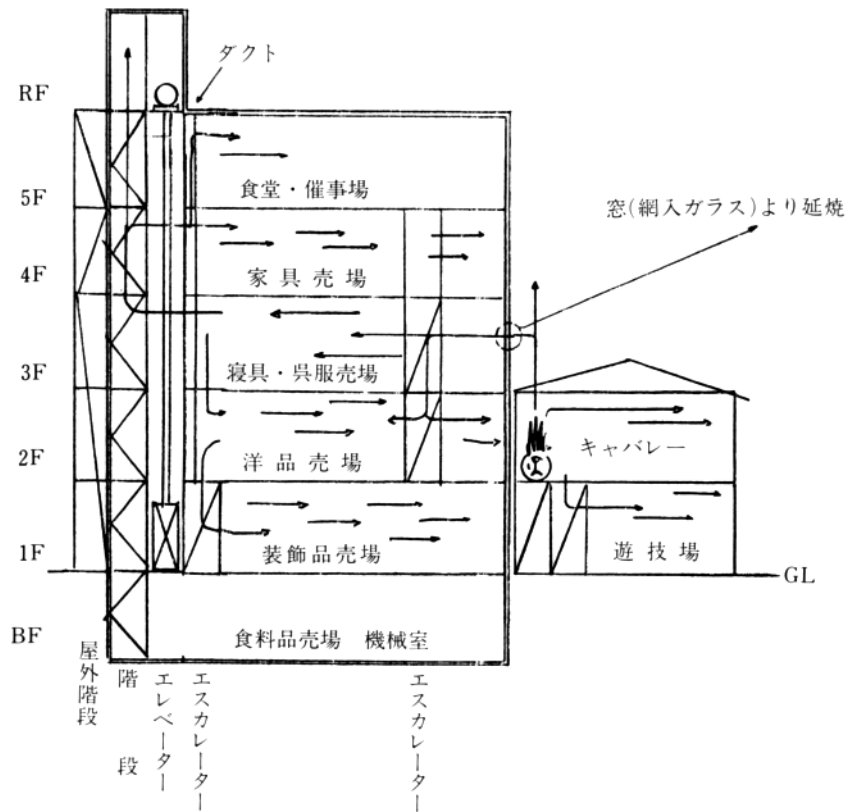
山崎百貨店

⑤ 火 災 の 延 焼 経 路 等	(出火部位)	(出火建物の拡大)	(百貨店への延焼)	(百貨店内部の拡大)
	隣接のキャバレー 2 階カウンター付近	木造の無窓に近い 建物で屋根がトタン のため、火炎は 屋内を燃え広がる 一方屋根裏を燃え 抜け、これより屋 外に炎上した	出火建物に面した 3階東側に窓があ り、この窓が炎を 受けて火流が潜入 し、周囲に山積さ れていた商品に着 火した	○階段及びエスカレーターを伝 わり上階へ延焼した ○3階床の一部が木造であった ため下階へ落下し、さらに吹抜 け部分より1階へと延焼した
	百貨店に隣接するキャバレーの2階カウンター付近から出火した火災は、またたく間に炎上し、百貨店の3階の窓を通じて商品に燃え移り、店内中央の防火シャッターが開放されていたため一気に拡大した。また上階への延焼経路として、区画のなかった階段、防火シャッターが開放されていた階段及び水平区画のないエスカレータを通して最上階へと延焼拡大していった。 下階へは寝具売場の一部の床が鉄骨梁に木板張りとなっていたため燃え落ち中3階へ延焼し、さらにはその部分は吹抜けだったため何の障害もなく1階まで燃え下がった。			
	○ 延焼拡大した主な理由 ○ 店内各階に多量の商品が集積されていた。 ○ 百貨店の防火シャッターが閉鎖されておらず、また中央部に吹き抜けがあり、かつ床が板張りであった。 ○ 煙の伝播経路 3階の商品に着火し発生した濃煙は、開放されていた階段、エスカレータを通して一気に上昇し充滿し、同時に下階へ中央エスカレータ及び吹き抜け部から猛烈な火煙が吹き下ろした。			
II 火災建物概要 (百貨店)				
① 建 築	着工・竣工又は主たる改築等 (昭和30年の第一期工事～昭和38年の第六期工事を行っている) (竣工) 昭和30年 月 日 (増築) 昭和38年 月 日			
管 理 状 況	② 縦 穴 の 状 況		③ 防 火 管 理 状 況	
	階 段 <input checked="" type="checkbox"/> ダクトスペース <input checked="" type="checkbox"/> エレベーター <input checked="" type="checkbox"/> パイプシャフト <input checked="" type="checkbox"/> エスカレータ <input checked="" type="checkbox"/> その他(吹抜) <input checked="" type="checkbox"/> ○北西側階段は露出構造で区画壁なし ○東側階段の2～4F防火シャッターが開放されていた。 ○エスカレータ区画なし ○パイプシャフトはブロック造であるが、5階天井裏部分に大きな隙間があった。またシャフト開口部はベニヤ板であった。		○経営者は防火について関心が薄く、防火管理者及び中堅幹部も経営者の方針に左右されて、防火対策に積極性を欠いていた。 ○消防による年4回の査察と年1回の消火避難訓練を行っているが、査察の都度避難通路の確保、防火シャッターの夜間閉鎖、シャッター付近の商品の除去等を指導しても、一時的商品の除去であって、継続的に実行されなかった。

④ 防 火 区 画 等		⑤ 消 防 用 設 備 等	
	○3階の床の一部が、鉄骨梁木板張であった。(下階延焼の経路となった。) ○店内の区画シャッターは1F～4Fともに閉鎖していなかった。 ○出火建物からの延焼箇所となった3階東側の窓については、消防側から撤去し閉鎖するよう指示されていたが、改善されていなかった。		1階、2階、3階の一部に自動火災報知設備の未設置部分があり、再三指導したが未改修であった。

1. 隣接家屋に面する窓等の開口部だけでなくすか、十分な防火設備を施す必要があり、また内部は少なくとも上下延焼を防げるだけの防火区画の確保（防火シャッターの閉鎖）を徹底しなければならない 2. 防火について関心が薄く、消防計画が形式的なため、火災に際して周章狼狽するばかりで何ら対策も講じられていない。従って防火管理体制の充実を図り、火災時における初動措置、すなわち発見、通報、シャッターの必要な開閉、消防隊の誘導などが円滑に行われるように指導を強化する必要がある。 3. 百貨店の査察において、嚴重な指導をしていたにもかかわらず、何らの改善も見受けられず、これが類焼及び延焼拡大の大きな要因となっており、関係者の指導事項の徹底が必要である。
