名称 所在	用途 (令別表)	発生日時等	構造・階層 面積	焼損程度 (焼損面積) 延面積	死傷者
金井ビル 川崎市駅前本町 2番地の1	複合用途 (16)イ	昭和41年1月9日	耐火造	全・中・部・小	死者
		出火0時58分ころ 覚知1時3分 覚知別 報知電話 鎮火4時38分	建 200.99m ² 延 1,398.69m ²	691.5m ² (49%)	12名 傷者 14名 (6)

I 火災概要							
① 概要	年も明けてまもない1月9日未明、金井ビルの3階キャバレー更衣室から出火し、区画等の不備や初期火災対応の不備等により上階にいた者12名が一酸化炭素中毒するなど多数の死傷者を出すに至った火災である。本件は全国どこにでもある典型的なペンシルビルであるということと、火災の規模が比較的小規模のわりに多数の犠牲者を出したという特異性により社会の注目を集めた事例である。						
② 階別 状況	階	床面積 m ²	焼損床面積 m ²	用途(売場)	在館者	死者	避難設備等 消防用設備等
	PH	84.36 18.58	84.36	住宅 機械室	4		屋内直通階段 (1F~PH) 2箇所 救助袋 (5F) 1箇所 なわ梯子 (PH) 2箇所
	6	202.41	25.11	従業員住宅 機械室	11	12	消 内 自 誘
	5	202.41	202.41	住宅・事務室・倉庫	5		
	4	177.21	177.21	} キャバレー	17		
	③	202.41	202.41				
	2	202.41		スマートボール			
	1	200.99		パチンコ店			
	B1	192.27		喫茶店、倉庫			
	合計	1,398.69 (1,483.05)	691.5		37	12	
③ 出火場所	(階、室、部位、可燃物状況、居室・非居室、在・不在) 3階の女子更衣室木製ロッカー付近から出火 ○木製ロッカー(40cm角) ○更衣室の区画は合板クロス張り間仕切壁 ○内装可燃 ○出火時ロッカー室を含む3階には人がいなかった。				④ 出火原因	不明火 ホステスの着衣に煙草火が付着したまま取納したか、又はくわえ煙草をしていて更衣の際にロッカーのはしに置きそのまま閉めたのが時間とともに発火したものと推定されるか断定するまでに至っていない。

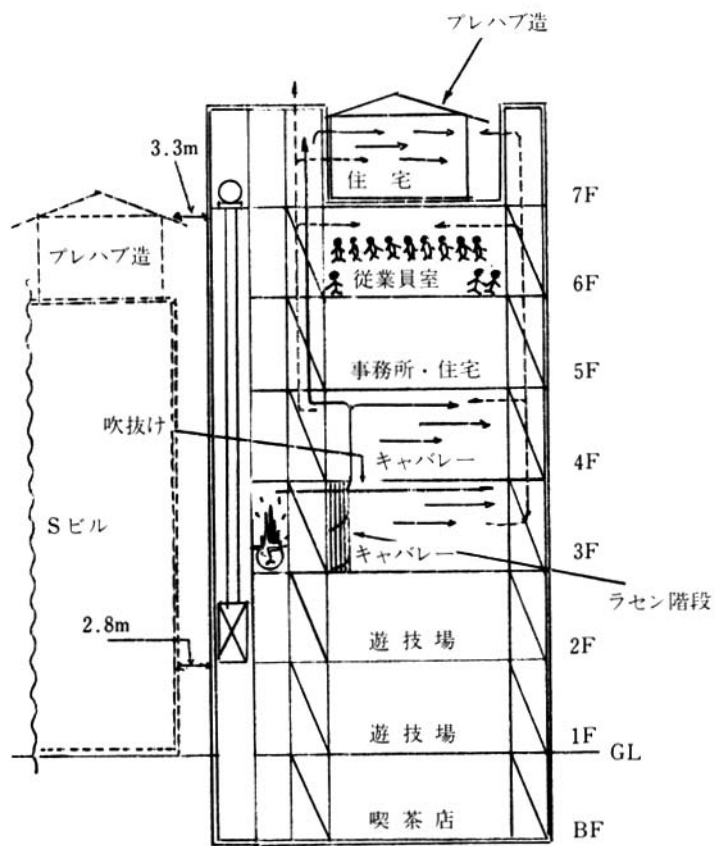
⑤ 火 災 の 延 焼 経 路 等	<div style="display: flex; justify-content: space-around; align-items: center;"> <div style="text-align: center;">(出火部位) 3階更衣室内の 木製ロッカー</div> <div style="text-align: center;">(出火室の拡大) 衣類等の収容 可燃物及び 内装</div> <div style="text-align: center;">(他室への拡大) 更衣室の木造 間仕切壁</div> <div style="text-align: center;">(他階への拡大) 天井吹き抜け部分 階段</div> </div>			
	<p>3階の女子更衣室内の木製ロッカーから出火した火は、衣類等の可燃物及び可燃内装のため延焼を早め、合板クロス張りの間仕切壁を延焼し、キャバレー客席の天井吹き抜け部分から4階へと燃えひろがり階段壁の吹き抜け部分から階段室内を燃え上がり、屋上まで延焼拡大していった。</p>			
<ul style="list-style-type: none"> ○ 延焼拡大した主な理由 出火室の区画が木造であったうえ隣に吹抜部があり、内装に防火性がなかったため延焼拡大を早めた。 ○ 煙の伝播経路 キャバレー内吹抜部から上階へ伝播するとともに、階段区画を撤去した表階段3階部分から一挙に上階へ伝播していった。各階の扉は自閉式でなかったため各部屋にも一挙に煙が充満していった。 				
II 火災建物概要				
① 建築	着工・竣工又は主たる改築等 (確認) 昭和35年3月9日 (竣工) 昭和36年4月 日			
管 理 状 況	② 縦 穴 の 状 況	③ 防 火 管 理 状 況		
	階 段 <input checked="" type="checkbox"/> ダクトスペース <input type="checkbox"/> エレベーター <input checked="" type="checkbox"/> パイプシャフト <input type="checkbox"/> エスカレーター <input type="checkbox"/> その他(吹抜部) <input checked="" type="checkbox"/> <hr/> ○ 3階天井の一部が吹き抜けとなっていた。 ○ 階段2箇所は全て屋内直通階段で扉は自閉装置のないものが大部分であった。	○ 3階4階のキャバレー支配人が全館を通しての防火管理者となっていた。 ○ 防災教育・訓練等はされていなかった。

焼死体のあった6階は階段付近の一部を除いて焼きが認められず、死者の身体及び着衣にも焼損の痕跡はなく、ほとんどの者が身仕度をととのえており中にはハンドバックやブラシを握って倒れている者もあるところから、火災を知り、避難を開始しようとした時急速に異常状態におちいり一酸化炭素中毒により、ばたばたと倒れたものと思われる。	
IV 問題点・教訓等
