名 称 所 在	用 途 (令別表)	発 生 日 時 等	構 造・階 層 面 積	焼 損 程 度 (焼損面積 延面積)	死 傷 者
日本青年館	複 合	昭和44年1月9日 出火 4時24分ころ 覚知 4時29分 覚知別 報知電話 鎮火 6時39分	耐火一部 簡易耐火 ⁵⁴ 建 2,395 m ² 延 11,624 m ²	全・半・ ^部 ・小 440 m ² (3.7%)	死者 2名 傷者 9名 (2)
東京都新宿区 霞岳町11番地	(16)イ

I 火災概要

① 概 要	早朝、5階宿泊室から出火し、死者2名、傷者9名を出した火災である。出火した5階は昭和14年に屋上に増築したもので、防火施設も完備されていなかったうえ、多数の宿泊客がいたこと、防火管理体制が不備であったことから死傷者を出す結果となった火災である。						
	階	床 面 積	焼損床面積	用途(売場)	在館者	死 者	避難設備等
② 階 別 状 況	PH	m ² 18	m ²				屋内階段 2箇所
	⑤	918	440	宿 泊 所	12	2	内 避難階段 B1~4F 各1箇所
	4	1,953		客室・集会場	6		自 非 誘
	3	2,603		客室・集会場	12		
	2	2,377		客室・会議室	41		
	1	2,417		事務所・宴会場 結婚式場	1		
	B1	1,338		電気機械室 浴 場	18		
	合計	11,624	440		90	2	
③ 出 火 場 所	(階、室、部位、可燃物状況、居室・非居室、在・不在) <u>客室 513号室</u> から出火					④ 出 火 原 因	たばこの吸がらによるものと推定 されている。
	○区画内装とも木造であった。 ○一人で宿泊中の男性客(43才)が深酒して就寝中であった。

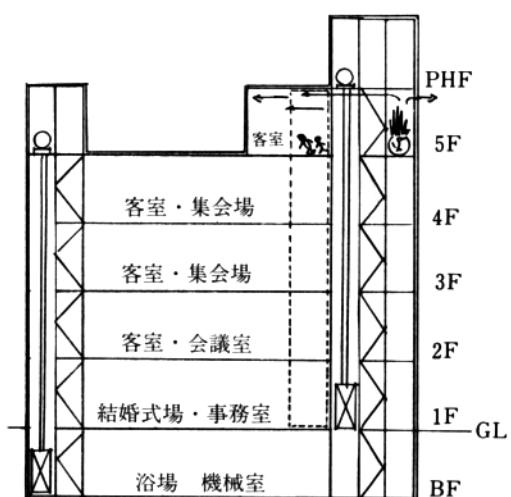
5 階

⑤ 火 災 の 延 焼 経 路 等	<p>(出火部位) (出火室の拡大) (他室への拡大)</p> <pre> graph LR A[513号室] --> B[内装, 収容可燃物] B --> C[木造の区画] </pre>										
	<p>5階は27室の宿泊客があったが、区画内装とも木造であったため延焼拡大が急速で、特に火元と目される513, 515号室においては、フラッシュ・オーバー現象がきわめて早い時期に発生したものと思われる。</p>										
① 建 築	<p>着工・竣工又は主たる改築等 昭和38年集会場部分, 3・4F PH増築 (新築) 大正14年 月 日 (5階部分 増築) 昭和14年 月 日</p>										
管 理 状 況
