名 称 所 在	用 途 (令別表)	発 生 日 時 等	構 造 ・ 階 層 面 積	焼 損 程 度 (焼 損 面 積 延 面 積)	死 傷 者
鶴見園観光ホテル 鶴見園レジャーセンター	ホテル	昭和44年11月27日	耐火 Ⅲ	全・半・部・小	死者
		出火10時33分ころ 覚知10時35分 覚知別 報知電話 鎮火12時01分	建 15,310m ² 延	910m ² (6%)	2名 傷者 6名 ()
大分県別府市大字 南立石2152-1	(5)イ

I 火災概要								
① 概 要	本火災は昼間ホテルの2階大広間から出火した火災である。忘年会シーズンを間近かにプロパンガス設備の増設工事に伴う単純工事ミスが原因で出火に至り、火気使用設備器具を含めた防災施設・設備等の認識が低く、初期消火の失敗、階段室区画（シャッターの閉鎖等）の確保等の初動の分担任務がスムーズに実行出来ず、死者2名を発生するに至ったものである。							
② 階 別 状 況	階	床面積 m ²	焼損床面積 m ²	用途(売場)	在館者	死 者	避難設備等	消防用設備等
	PH1	15,310.0					屋内階段 (2F~5F) 3箇所 屋外階段 1箇所 救助袋 3F-1箇所 スローダウン 5F-2箇所 避難梯子 4F-2 タラップ 3F-1	⑤ B1 1箇所 3F 3 " " 4.5F各2 " " ⑥ 各階 計75個 ⑦ 全館 ⑧ 全館 ⑨ 5箇所(25時)
	5			客室	7			
	4		30.0	客室	3	2		
	3		105.0	客室	9			
	②		775.0	大広間, 劇場	61			
	1			売店, ロビー, 事務室	45			
	B1			電気・機械室	4			
	合計		15,310.0	910.0		129	2	
	③ 出 火 場 所	(階, 室, 部位, 可燃物状況, ⑩・非居室, ⑪・不在) 2階大広間(399畳)中央の東側壁際であり、その付近には宴会に使用する座布団が山積されまたテーブル等も多量に集積してあった。また内壁はクロス張り、天井は合板張りの可燃材であった。				④ 出 火 原 因	忘年会シーズンを間近かに、大広間へプロパンガスの配管を工事中であり、引込み管に20個のcock穴を明けるところ、21個あけた工事ミスの為1個所のcock未取付け穴を残して通ガス点火試験をした際漏洩ガスに引火して附近に山積された座布団に着火延焼したものである。

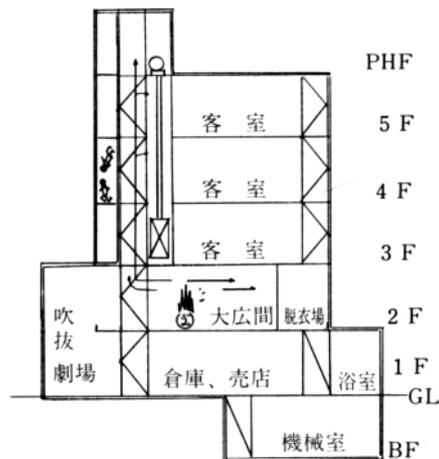
2 階

⑤ 火 災 の 延 焼 経 路 等	(出火部位)	(出火室の拡大)	(他室への拡大)	(上階への拡大)
	2F大広間中央の壁際	漏えいしたプロパンガス付近に山積されていた座布団、テーブルへ一気に拡大	大広間の開放部分南側廊下へ火炎が拡大し内装(ジュータン等)を媒介して拡大	中央廊下から直近の直通階段へと、ジュータン、手すりのそえ木、階段室周辺の客室ドア(木製)を介して上階延焼
	大広間中央東壁面付近から出火した火災は、山積された座布団及びテーブル等を可燃物として一気に延焼拡大して東壁面反対側の南中廊下部分(開放部分)へ延焼し、中廊下の内装(ふすま・ジュータン)を媒介して中廊下に伸び堅穴を形成する直近屋内階段へ火炎は立上った。更に火炎は階段室内のジュータン、木製手すりを可燃物として3～5階の客室の木製ドアへと拡大した。			
	<ul style="list-style-type: none"> ○ 延焼拡大した主な理由 引火爆発的性質を有するプロパンの生ガスが漏えいした。その漏えいガスの直近に座布団及びテーブルが山積みしてあった。 立体的な拡大理由は階段室区画が無く、階段室にはジュータン・木製手すり等があった。 ○ 煙の伝播経路 出火室の大広間は大空間であり、前記、プロパンガス及びスポンジ製品を作用した座布団が多量にあって速燃性物質が燃焼し一気に拡大し、大広間特有の入口が開放的であり、更には直近に階段室区画がない直通階段があった事より、平面並びに立体の煙伝播が早期に生じた。 			
II 火災建物概要				
① 建築	着工・竣工又は主たる改築等 (着工) 昭和43年7月 日 (使用開始) 昭和44年4月11日			
管 理 状 況	② 堅 穴 の 状 況		③ 防 火 管 理 状 況	
	階 段 <input checked="" type="checkbox"/> ダクトスペース <input checked="" type="checkbox"/> エレベーター <input type="checkbox"/> パイプシャフト <input type="checkbox"/> エスカレータ <input type="checkbox"/> その他() <input type="checkbox"/> ○ 屋内階段三箇所(階段室は手動シャッター区画) ○ パイプシャフト 1箇所		○ 防火管理者庶務課長を選任届出済(44. 9. 22) ○ 消防計画提出済(44. 5. 1) ○ 消防訓練は火災発生直前 (7月. 15・18日2回実施)
