名 称 所 在	用 途 (令別表)	発 生 日 時 等	構 造 ・ 階 層 面 積	焼 損 程 度 (焼 損 面 積) 延 面 積	死 傷 者
水戸市中央ビル  茨城県水戸市 泉町 2 - 3 - 2	複合用途  (16)イ	昭和45年12月26日	耐火 Ⅱ	④・半・部・小	死者
		出火14時30分ころ 覚知14時46分 覚知別 望楼発見 鎮火22時20分	建 1,372 m <sup>2</sup> 延 12,112 m <sup>2</sup>	10,476 m <sup>2</sup> (86%)	2名 傷者 18名 ( )

I 火災概要								
① 概 要	この火災は、歳末の買物客が雑踏する繁華街の中、雑居ビルの地下1階飲食店の厨房用排気ダクトから出火したもので、真昼の出来事であったにもかかわらず、ずさんな防火管理体制からビルの最上階まで焼き尽し、2名の従業員が焼死するという惨事となった。							
② 階 別 状 況	階	床面積 m <sup>2</sup>	焼損床面積 m <sup>2</sup>	用途(売場)	在館者	死 者	避難設備等	消防用設備等
	8	251.6		機 械 室			屋内階段 (B2F~1F 3 1F~3F 1 1F~7F 1 1F~PH 1)  救助袋 1 (7F) 緩降機 1 (5F) 金属はしご 2 (5F)	⑨ ⑩ ⑪
	7	1,372.2	1,372.2	結 婚 式 場	155			
	6	1,372.2	1,372.2	〃				
	5	1,372.2	1,372.2	事 務 所	53			
	4	1,372.2	1,372.2	〃	48			
	3	1,372.2	1,372.2	事務所, 百貨店	61			
	2	1,372.2	1,372.2	百 貨 店		百貨店部分 254		
	1	1,313.1	914.7	百貨店, 銀行 事務所	38			
	⑩	1,328.1	1,328.1	飲 食 店	499			
	B2	986.1		機械室, 更衣室 電気室		2 (男 1 女 1)		
合計	12,112.1	10,476		1,110	2			
③ 出 火 場 所	(階, 室, 部位, 可燃物状況, 居室・非居室, 在・不在) 地下1階飲食店の厨房用排気ダクトから出火				④ 出 火 原 因	不 明

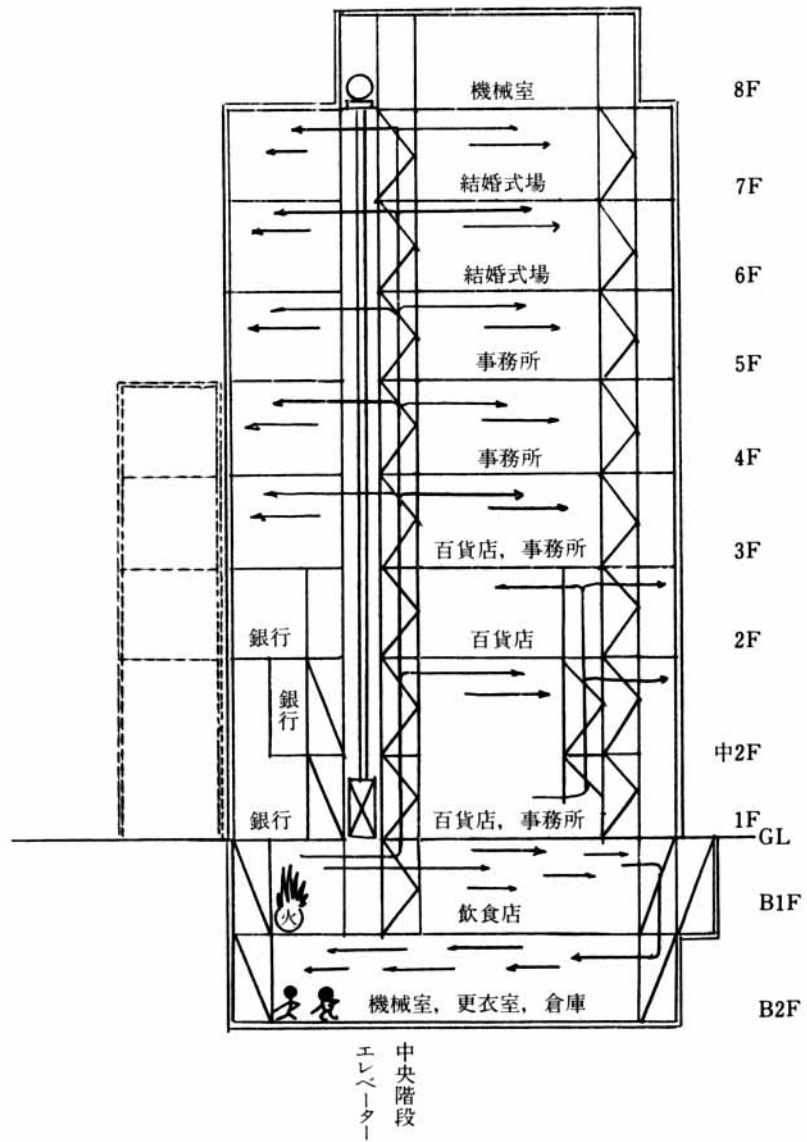
地下1階

⑤ 火 災 の 延 焼 経 路 等	<p>(出火部位)</p> <p>地下1階飲食店、 厨房用排気ダクト</p>	<p>(出火室の拡大)</p> <p>ダクトから天井に燃え移り 拡大した</p>	<p>(上階への拡大)</p> <p>区画の設けていなかった 階段から1階に延焼し、 売場内の吹き抜け及び階 段、シャフト等から上階 へ延焼した</p>	<p>(隣棟への延焼)</p> <p>出火建物の窓から 隣接ビルの換気扇 を通じ延焼した</p>
	<p>地下1階飲食店の厨房用排気ダクトから出火して天井に燃え移り火勢を拡大していった。出火場所に近い地下1階から1階に通じる階段が区画されていなかったため、ここより1階の売場内へ延焼したが売場内に吹き抜けがあったため一気に3階まで燃えあがった。さらに防火区画の不完全な階段や埋め戻しのされていないダクトスペース・パイプシャフトなどから上階へと延焼していき、最上階まで焼失した。なお、防火区画が完全になされていた1階の銀行は延焼をまぬがれている。</p>			
<p>○ 延焼拡大した主な理由</p> <p>○ 従業員が初期消火に従事したが、天井裏に火炎が燃え移ったため消火が困難となり延焼拡大した。</p> <p>○ 水平区画及び垂直区画がなく、かつ、防火戸等は避難の関係から閉鎖されなかったため延焼拡大した。</p> <p>○ 煙の伝播経路</p> <p>地下1階厨房からの煙は、四方に充満していくとともに、階段・エレベーター室を煙突状に急上昇し、さらにダクト及び電気・衛生設備等のスペースなどに煙が流れ込み、順次各階に充満していった。</p>				
<p>II 火災建物概要</p>				
① 建築	<p>着工・竣工又は主たる改築等 (竣工) 昭和39年9月 日 ( ) 昭和 年 月 日</p>			
管 理 状 況	② 豎 穴 の 状 況		③ 防 火 管 理 状 況	
	<p>階 段 <input checked="" type="checkbox"/> ダクトスペース <input checked="" type="checkbox"/></p> <p>エレベーター <input checked="" type="checkbox"/> パイプシャフト <input checked="" type="checkbox"/></p> <p>エスカレータ <input type="checkbox"/> その他(ダクト/シャフト) <input type="checkbox"/></p> <p>○ 地下2階から7階まで直通しているダクトスペース及び電気配線シャフトの埋め戻しがなされていなかった。</p> <p>○ 階段は防火シャッターが開放され、さらにシャッター上部(天井裏部分)が区画されず開口されているなど区画が不完全であった。</p>		<p>○ 防火管理者未選任</p> <p>○ 消防計画未作成</p> <p>○ 共同防火管理体制は確立されていない。</p> <p>○ 消防訓練未実施</p> <p>○ 自主点検未実施</p> <p>○ 建物内の警備は警備員(昼間2名、夜間4名)が実施している。</p>
