名 称 所 在	用 途 (令別表)	発 生 日 時 等	構造・階層 面 積	焼損程度 (焼損面積 延面積)	死 傷 者
樁グランド ホテル 和歌山県西牟婁郡 白浜町樁1101	ホテル (5)イ	昭和47年2月25日	耐火 7% 一部木造3%	⑤・半・部・小	死者
		出火6時30分ころ 覚知6時45分 覚知別 報知電話 鎮火11時55分	建 m ² 延 11,120 m ²	11,120 m ² (100%)	3名 傷者 6名 (1)

I 火災概要							
① 概 要	この火災は、木造部分の3階調理室付近から出火し、この木造部分をはさんで増築されていた両側の耐火建物にまたたく間に延焼拡大したもので、ホテル管理者等の防災意識の欠如が原因となって、宿泊者3名が焼死するという惨事となった。						
② 階 別 状 況	階	床面積 m ²	焼損床面積 m ²	用途(売場)	在館者	死 者	避難設備等 消防用設備等
	7			客室	客364 従 24	本館5階 3名 (男1 女2)	本館 屋内階段3 (1F~5F2) (1F~2F1) 金属梯子2 縄梯子 3 タラップ1 新館 屋内階段1 (1F~7F1) 屋外階段1 旧館 屋内階段4 (1F~3F2) (1F~2F2)
	6			客室			
	5			客室, 大広間			
	4			客室, 中広間			
	③			客室, グリル, 調理			
	2			客室, 娯楽, ホール			
	1			客室, ロビー, 調理			
	合計	11,120	11,120				
③ 出 火 場 所	(階, 室, 部位, 可燃物状況, 居室・非居室, 在・不在) ○旧館(木造3/0F)3階の調理室又は配膳室付近から出火したものと推定される。 ○室内には、プロパンガスボンベ(10kg)が10数本置かれており、すぐそばで火気施設が使用されていた。					④ 出 火 原 因	不 明

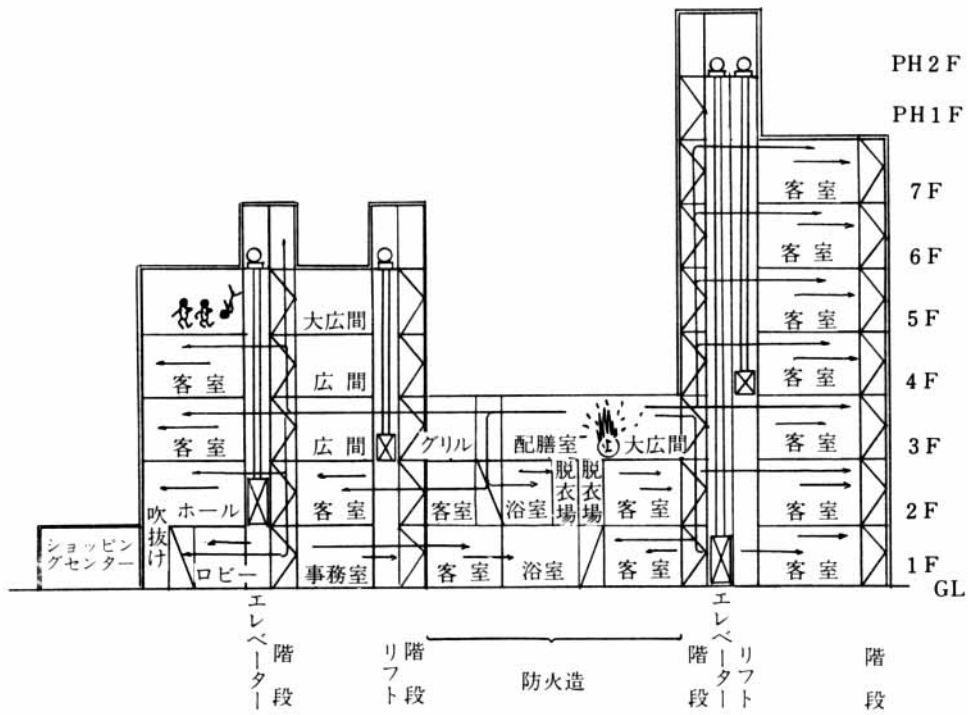
3 階

⑤ 火 災 の 延 焼 経 路 等	<table border="1"> <tr> <td>(出火部位)</td> <td>(出火場所の拡大)</td> <td>(耐火部分への延焼)</td> <td>(上階への延焼)</td> </tr> <tr> <td>旧館3階の調理室又は配膳室</td> <td>木造の壁、天井に着火拡大,さらにLPボンベの着火により急激に拡大</td> <td>防火シャッター等が開放され又防火区画が不完全なため延焼した</td> <td>カーペット敷きの階段及び通路により全階へ延焼拡大した</td> </tr> </table>	(出火部位)	(出火場所の拡大)	(耐火部分への延焼)	(上階への延焼)	旧館3階の調理室又は配膳室	木造の壁、天井に着火拡大,さらにLPボンベの着火により急激に拡大	防火シャッター等が開放され又防火区画が不完全なため延焼した	カーペット敷きの階段及び通路により全階へ延焼拡大した
	(出火部位)	(出火場所の拡大)	(耐火部分への延焼)	(上階への延焼)					
旧館3階の調理室又は配膳室	木造の壁、天井に着火拡大,さらにLPボンベの着火により急激に拡大	防火シャッター等が開放され又防火区画が不完全なため延焼した	カーペット敷きの階段及び通路により全階へ延焼拡大した						
<p>旧館（木造）3階の調理室付近から出火し、多量のLPガスボンベが貯蔵されていたことから急激に火勢が拡大し旧館部分が火点に包まれ、さらに防火シャッター等の開放及び防火区画の不完全等からまたたく間に耐火造の本館及び新館へ延焼し、階段・通路が火炎の伝走路となり全館に延焼拡大した。</p> <p>○ 延焼拡大した主な理由</p> <ul style="list-style-type: none"> ○調理室及び配膳室に多量のLPガスボンベが貯蔵されていたため急激に延焼拡大した。 ○棟間の接続部の欠陥及び防火区画の不完全、防火戸等の開放などにより火炎の伝走路となった。 ○内装材はすべて可燃材が使用され、更に通路にカーペットが敷かれていたため延焼拡大した。 <p>○ 煙の伝播経路</p> <p>火災の拡大に伴い、棟区画・縦穴区画等の防火シャッター・防火戸が全て開放されていたため、これらの部分から急速に全館へと充満していった。</p>
