愛知県名古屋市 交通局栄変電所

1. 火災の特色

名古屋市交通局栄変電所

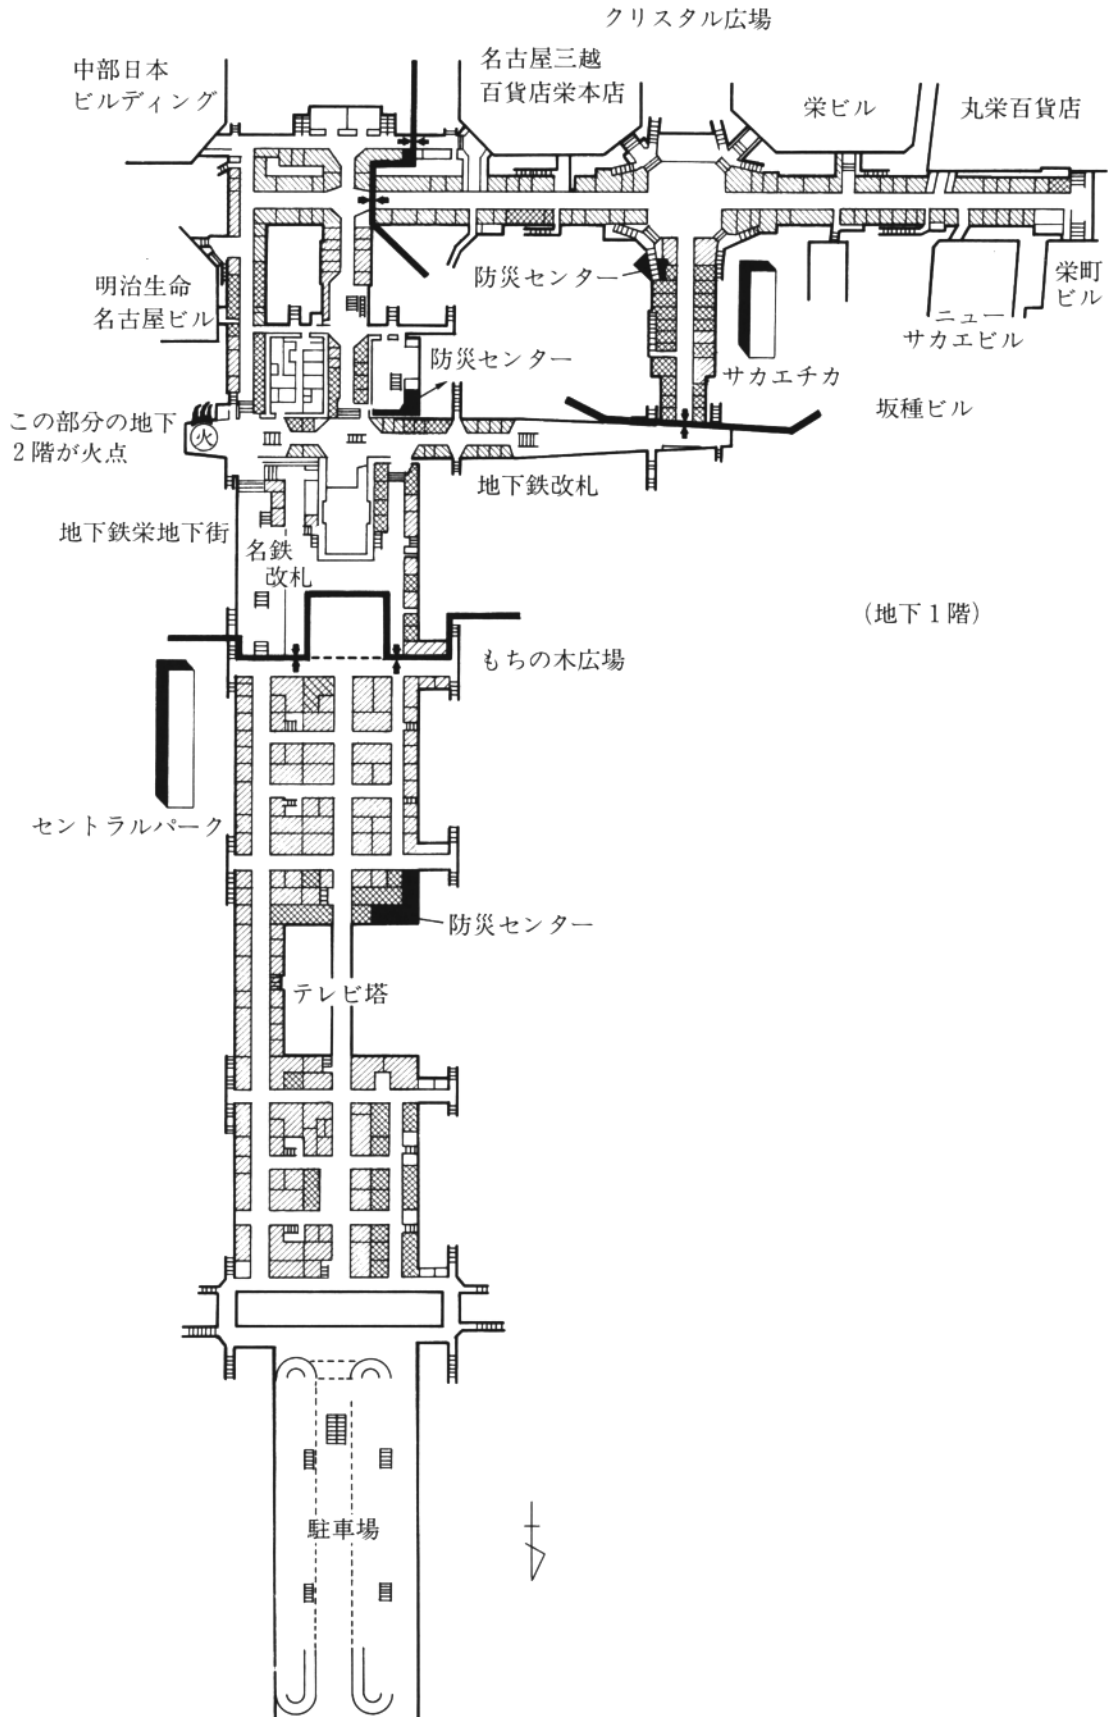
図-2：地下2階平面図

地下2階変電室内の過電圧保護用コンデンサの1つが経年劣化し、出火した。

整流器内一次側で地絡現象を起して地絡電流が流れたため、天井部分の配電ダクトの鉄製アングル部でスパークが発生した。

電線被覆及びFRPダクトカバーに着火した。

イ 焼損物件 地下1、2階の変電室に設置された、整流器及び電気配線を焼損
