東京都世田谷区 日本電信電話(株)地下洞道内

1. 火災の特色

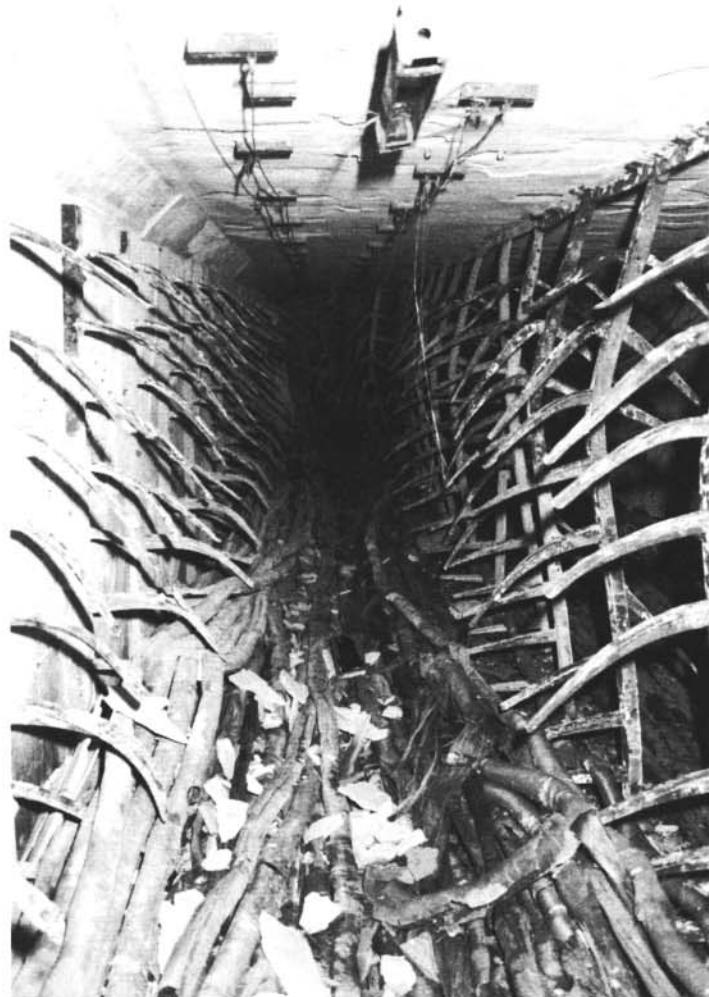
通信ケーブルの敷設地下洞道内で工事作業員が、鉛管を溶解するために使用するトーチランプの消し忘れの火がケーブル保護のためのシートに着火し、ケーブルに延焼した。激しい煙と熱で消火活動は難航し、消火までに5時間要した。この火災で電話や銀行のオンラインが長時間使用不能となり、情報化時代の弱点をさらけ出した。
