大阪府大阪市 JR 大阪駅西口地下道

1. 火災の特色

JR 大阪駅西口地下道内仮設飲食店舗

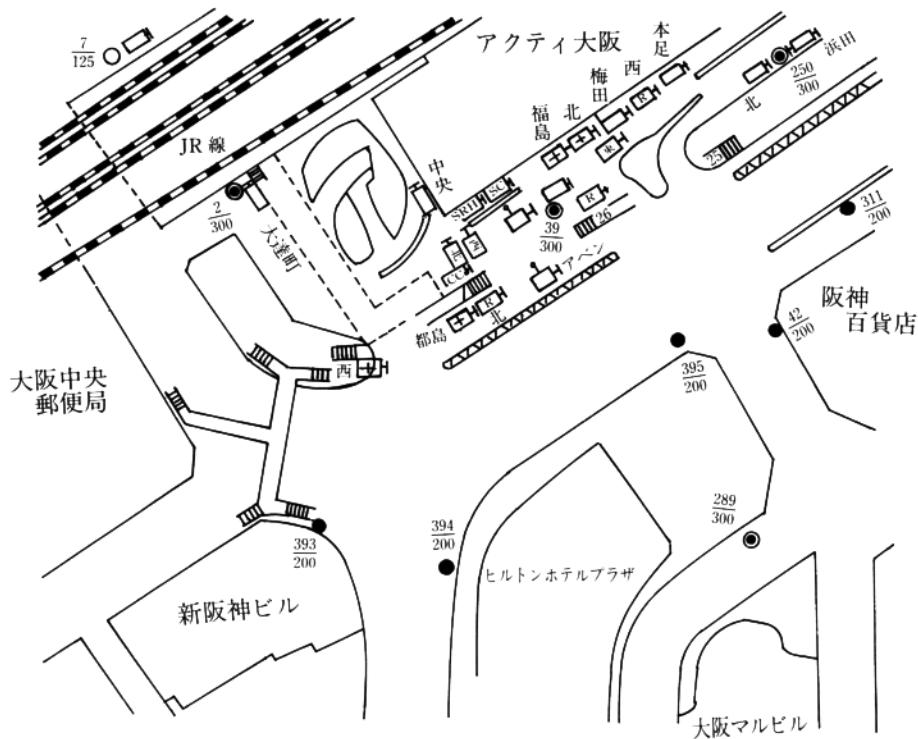
図-2 火災現場周辺の鉄扉及びシャッターの開閉状況

消防隊が現場到着時には、地下街西口付近を中心として、数箇所の階段出入口から激しく噴煙していた。ホースを3本延長し連結送水管に結合し、西梅田5号階段から進入しようとしたところ鉄扉が閉まっていたためエンジンカッターで鉄格子を切断し、1時50分内部進入した。放水口からホース3本を延長し火点南側のシャッター前で北ポンプ小隊に引き継ぎ消火にあたった。また、2時30分火点北側へ転進し、消火にあたった。

- (1) 今回の火災は出火時間が施設の利用者がいない深夜であったため、混乱はなかったが、施設内に多数の滞留者がいる時の避難誘導のあり方について検討しておく必要がある。
- (2) 本来、店舗があるべき所ではない仮設店舗から火災が発生しており、延焼拡大した。このような地下道には店舗等を設けないことが望ましいが、そうでない場合は消火困難な場所では自動消火設備の設置が必要となる場合がある。今回のような場合は事前に状況の把握も行ない対処するべきである。
- (3) 管理用シャッター等の開放に時間を使い、消火活動上の困難となった。管理の一元化をしてシャッター等は連絡体制を強化して、有事に即座に開放できるようしなければならない。
