## 高潮浸水による車両火災の出火原因と迅速な予防広報

神戸市消防局 村 上 大 輔

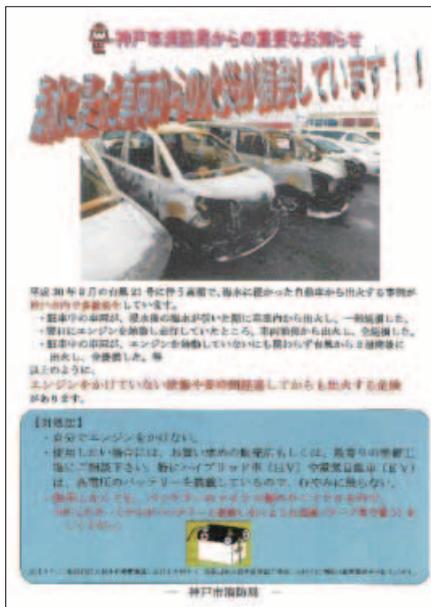
写真16 防火啓発チラシ

- ・ 9月4日 13時頃、台風21号が神戸市に再上陸する。
- ・ 9月5日 報道機関からの取材が相次ぐ
- ・ 9月6日 神戸市ホームページに浸水・冠水車両被害の対応情報を掲載。
- ・ 9月19日 収束したと思われたが火災が、2件発生。管轄の2消防署から防火安全協会と防火安全協会以外の事業所へパトロールを行い、多数の防火啓発チラシ（計468枚）を配布し、発生の可能性の高い箇所への広報を強化する。（写真16）
- ・ 9月20日 市政記者クラブへの『記者資料提供』を発信する。
- ・ 9月27日 神戸新聞社からの電話取材を受ける。
- ・ 10月3日 火災原因調査及び実験の結果、エンジンをかけていない車両のコネクタからトラッキングを起因としての発

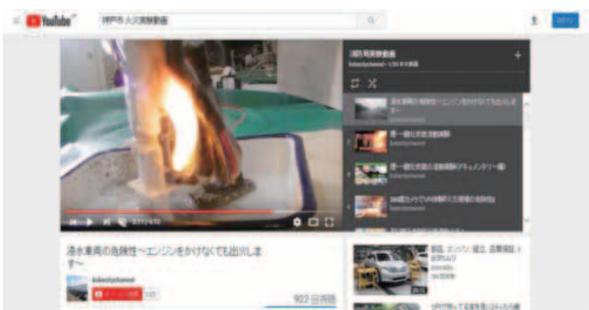
写真17 YouTube『Kobecitychannel』

生が多いことが判明したので、神戸市ホームページ及びYouTube内のKobecitychannelでより市民に伝える広報を実施する。(写真17)
