# エアコン室外機におけるディーゼル爆発による火災

大阪市消防局

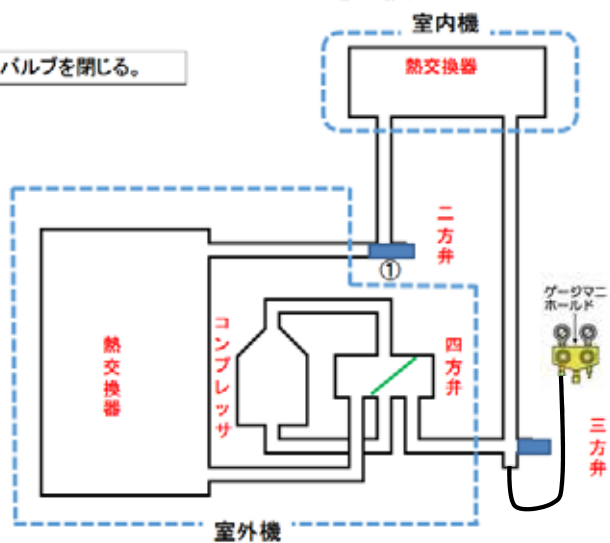
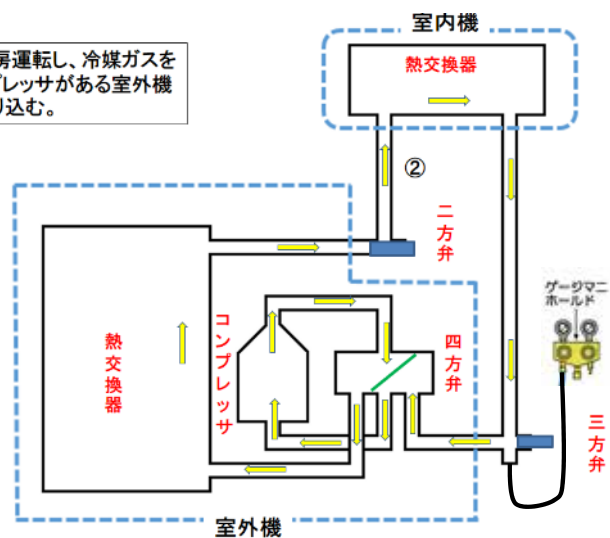
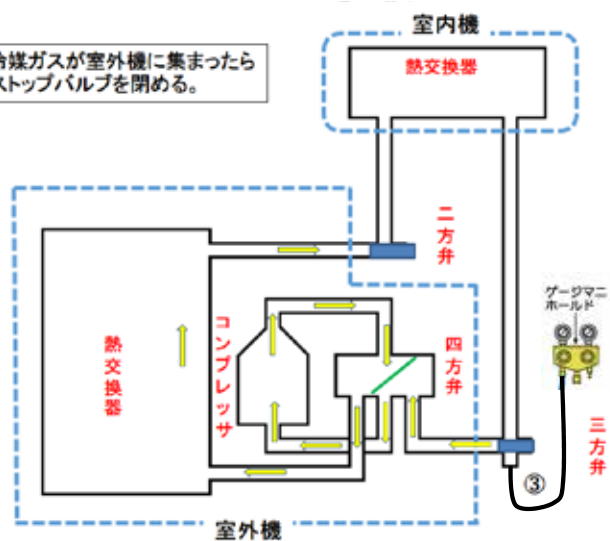
別図 2

- ① 三方弁のチャージポートに圧力計（ゲージマニホールド）を取り付け、二方弁を全閉にする。
- ② 冷房運転または強制冷房運転させる。圧力計がほぼ0 mPaになるまで運転する。
- ③ 三方弁を全閉し、運転を停止させ、圧力計を外す。
