配線器具の鑑識について

新潟市消防局予防課火災調査係

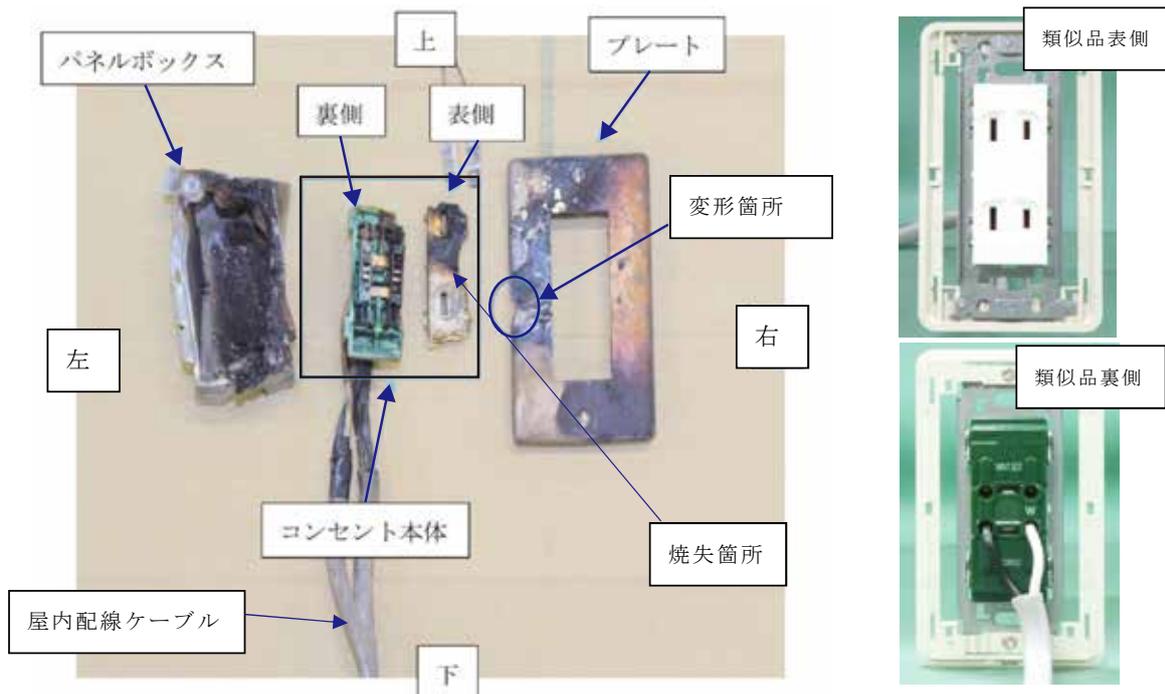
壁付コンセントの各部品品の状況は、プレートは全体的に変色が認められ、左側には変形が認められる。コンセント本体の白色樹脂プレートは中心部右側が焼失し、上側は炭化し、下側は若干の変色が認められる。コンセント本体の綠色樹脂プ

レートは、右側に炭化が認められるが、その他の部分は原形を留めている。接続された屋内配線ケーブルは合計4本の送り配線仕様となっている。パネルボックスは全体が溶融変形し、特に右側部分の溶融と黒い変色が認められる。

コンセント本体受け刃の状況は、右側の受け刃は全体が黒く変色しており、左側の受け刃は部分的に錆の発生が認められる。受け刃の開き具合は右上の受け刃が最も大きく開いており、その他の3つはいずれも同程度に若干開きが認められる。
